## Église paroissiale Saint-Louis du Crocq

Numéro de dossier : IA60003195

Cadre de l'étude : inventaire topographique Communauté de communes Oise Picarde

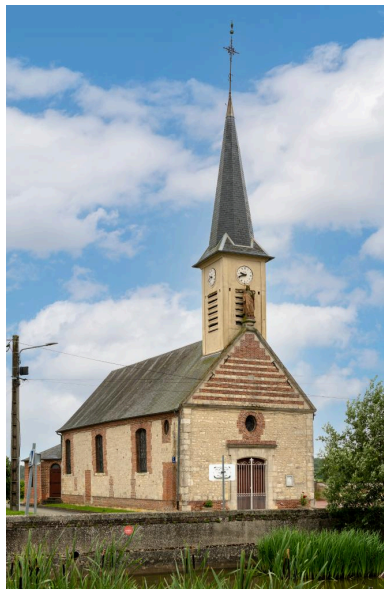
Vue générale depuis le nord-ouest.  
Phot. Marc Kérignard  
IVR32\_20216000839NUCA

Vue générale depuis le nord-ouest.

Les maçonneries allient plusieurs types de matériaux. Les murs sont constitués de moellons de calcaire. La brique est employée pour les solins et les chambranles des baies, la corniche des murs gouttereaux et la sacristie. Enfin, le pignon de la façade occidentale est fait d'assises alternées en brique et pierre calcaire.

L'ensemble de l'édifice est couvert d'une fausse voûte en berceau. Le toit est à longs pans avec croupe polygonale et pignon découvert. Un clocher de plan carré, percé d'abat-sons le surmonte. Une flèche polygonale le couronne. Le toit de la sacristie consiste en un appentis avec croupe. L'ensemble est couvert d'ardoise.

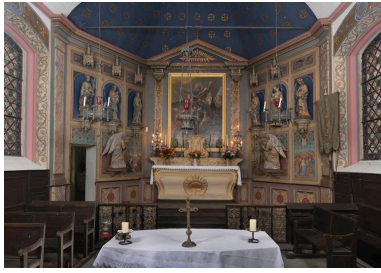
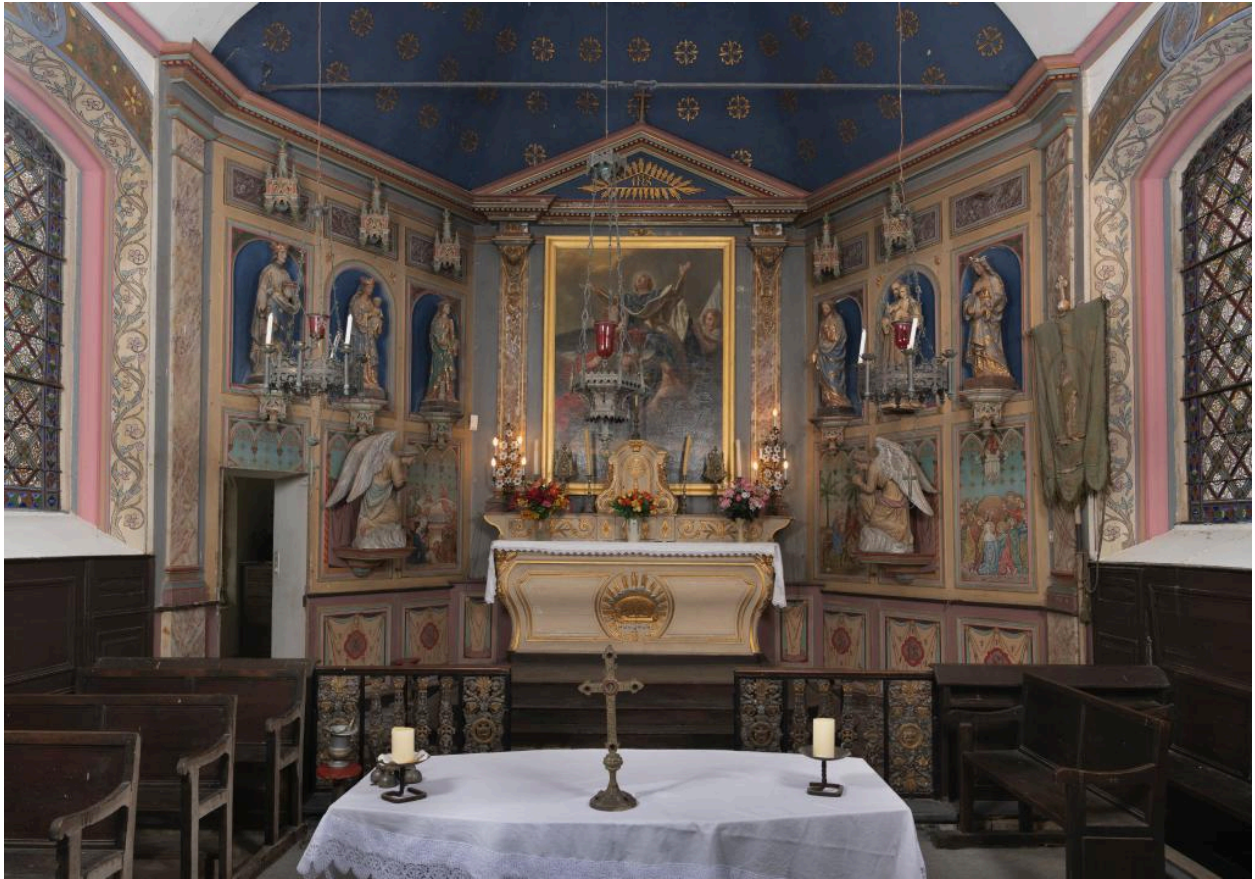
Vue du choeur.  
Phot. Marc Kérignard  
IVR32\_20216000750NUCA

Vue du chœur.

L'église Saint-Louis est implantée sur le site de l'ancien château (disparu), au carrefour de la rue Principale, de la rue de l'Église et de celle de Doméliers. Elle se développe en un plan simple: une nef à vaisseau unique, terminée par une abside à trois pans, flanquée d'une sacristie au nord-est. Elle est percée de six baies et trois oculi.

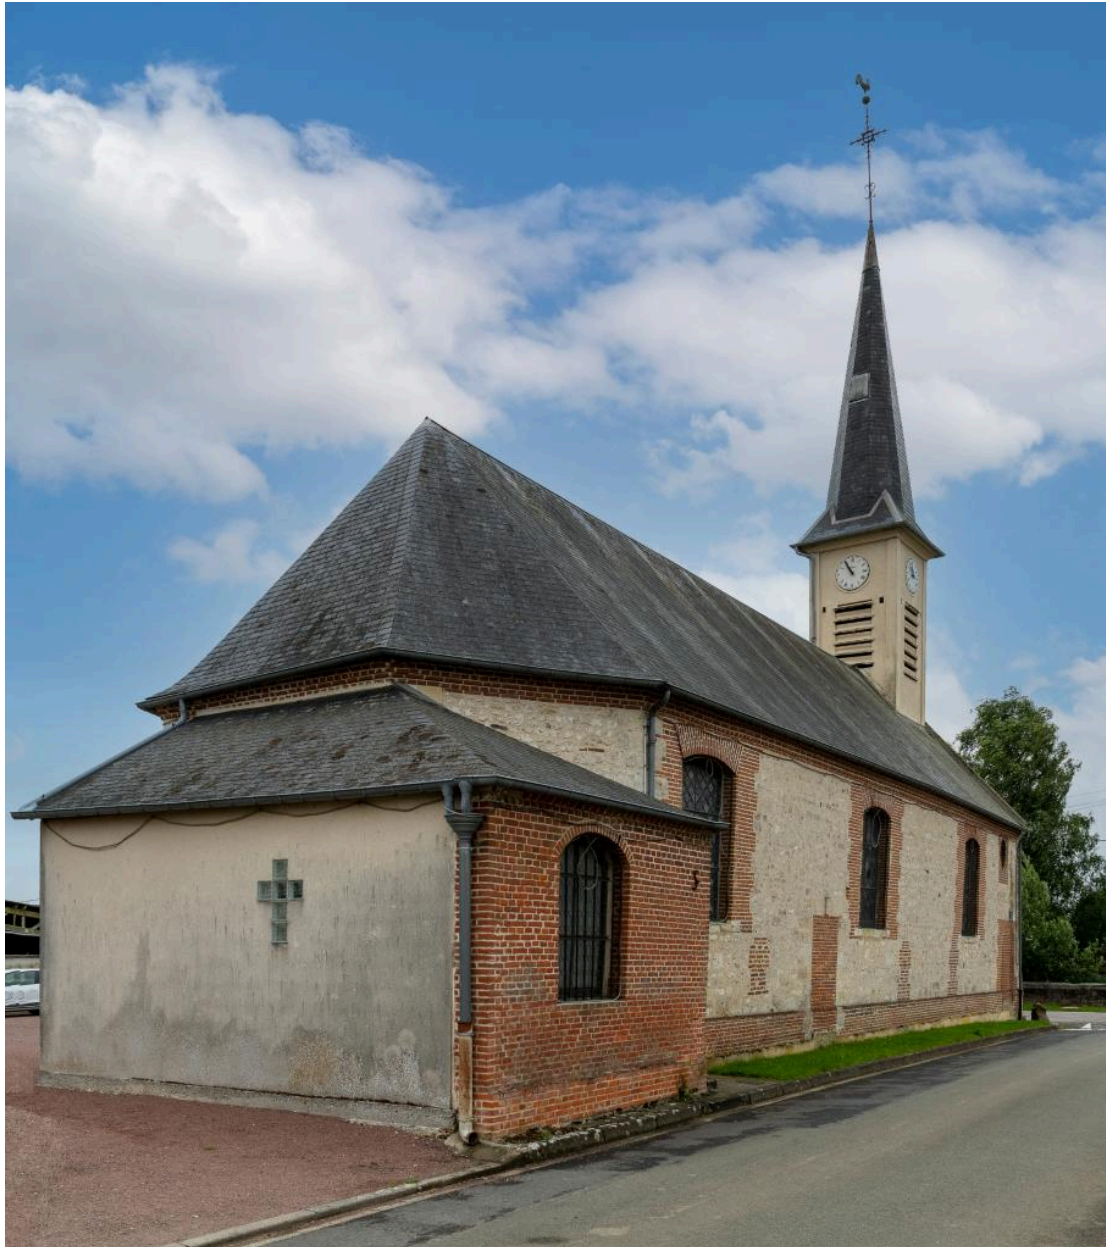
Vue du chevet et de la  
sacristie depuis l'est.  
Phot. Marc Kérignard  
IVR32\_20216000842NUCA

Vue du chevet et de la sacristie depuis l'est.

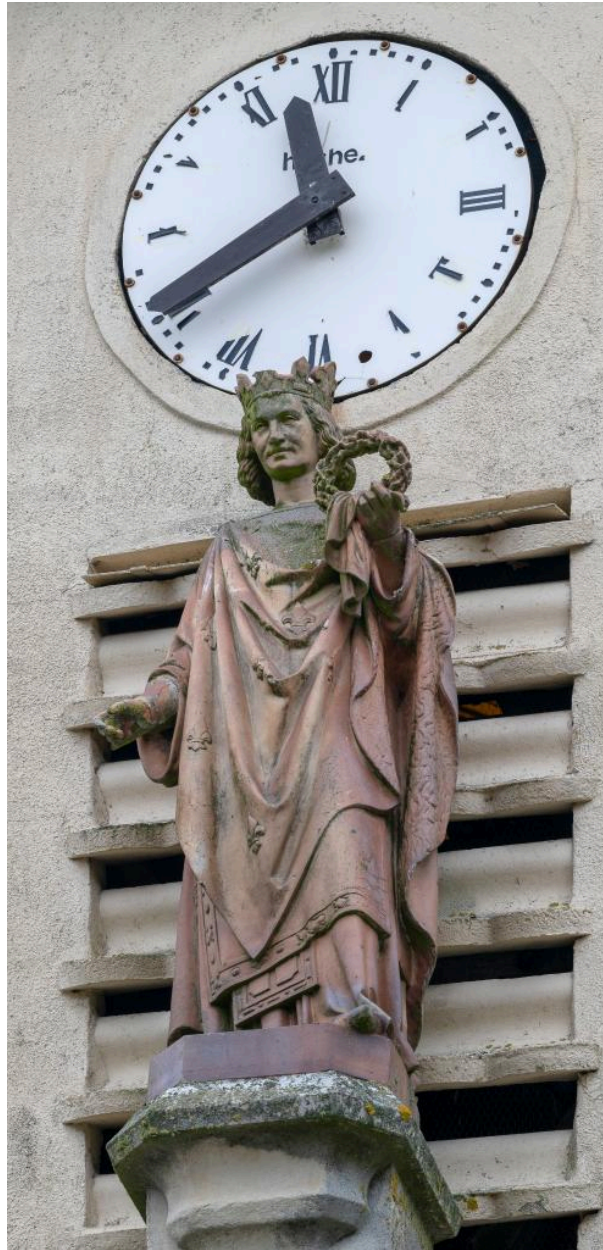
Statue de saint Louis sur le clocher,  
antérieure à 1900, vue depuis l'ouest.  
Phot. Marc Kérignard  
IVR32\_20216000864NUCA

Statue de saint Louis sur le clocher, antérieure à 1900, vue depuis l'ouest.

La façade occidentale est simplement pourvue d'une porte bâtarde, encadrée par un arc surbaissé. Un oculus s'ouvre au-dessus de l'entrée. Le sommet du pignon est coiffé d'une statue de Saint Louis.

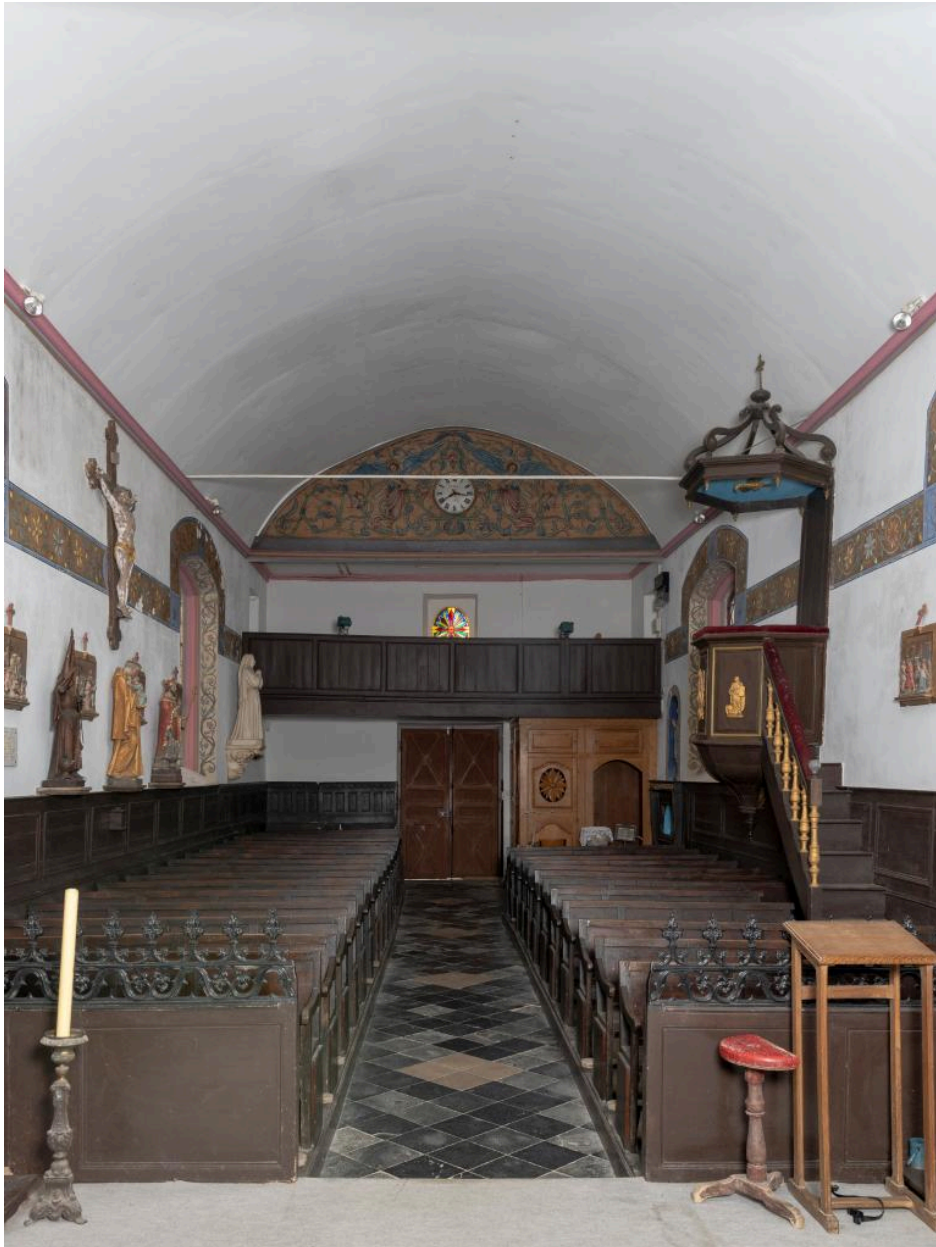
Vue intérieure de la  
nef depuis le chœur.  
Phot. Marc Kérignard  
IVR32\_20216000774NUCA

Vue intérieure de la nef depuis le chœur.

À l'intérieur, l'église comprend une tribune, au-dessus de laquelle se déploie un décor peint. Il se poursuit en frises autour des baies et le long des murs. Six verrières occupent les baies.

Au revers de la façade occidentale, au-dessus de la tribune, se déploie un décor de rinceaux végétaux sur fond doré. Deux anges sonnans la trompette sont répartis de part et d'autre de l'horloge.
