Hauts-de-France, Oise  
Le Crocq

## L'habitat du village du Crocq

Numéro de dossier : IA60005251

Cadre de l'étude : inventaire topographique Communauté de communes Oise Picarde

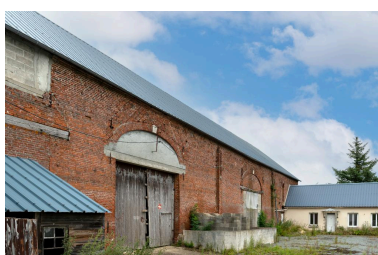
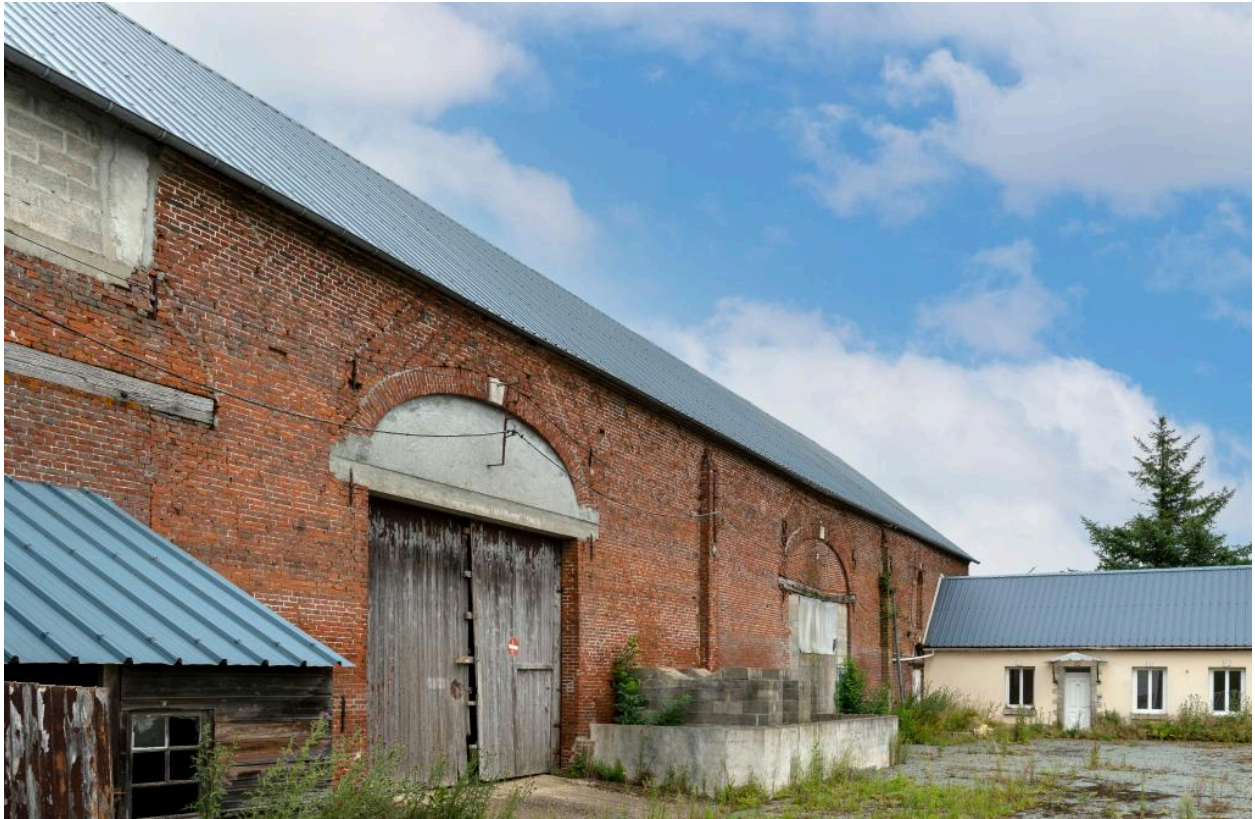
Grange d'une ancienne ferme au n°53 rue Principale, construite en 1853 (date portée), vue depuis le sud-ouest.

Quant aux fermes, elles sont de deux types. Le premier, rassemblant les exploitations les plus modestes, comprend les fermes picardes traditionnelles, avec leur grange alignée sur la rue et leur logis en fond de cour (n°25 et 40 rue Principale). Le second type est constitué de fermes plus importantes (grange d'une ancienne ferme au n°16 rue Principale). Elles ont souvent été reconstruites entièrement ou en partie en brique au cours du 19e siècle (n°42 rue Principale). Les vastes fermes à cour fermée du Crocq sont reléguées aux sorties du village (n°53 et 54 rue Principale).

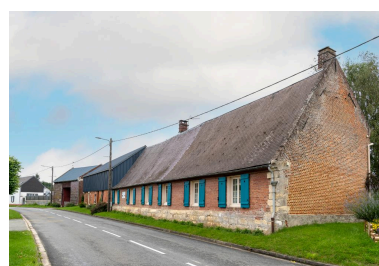
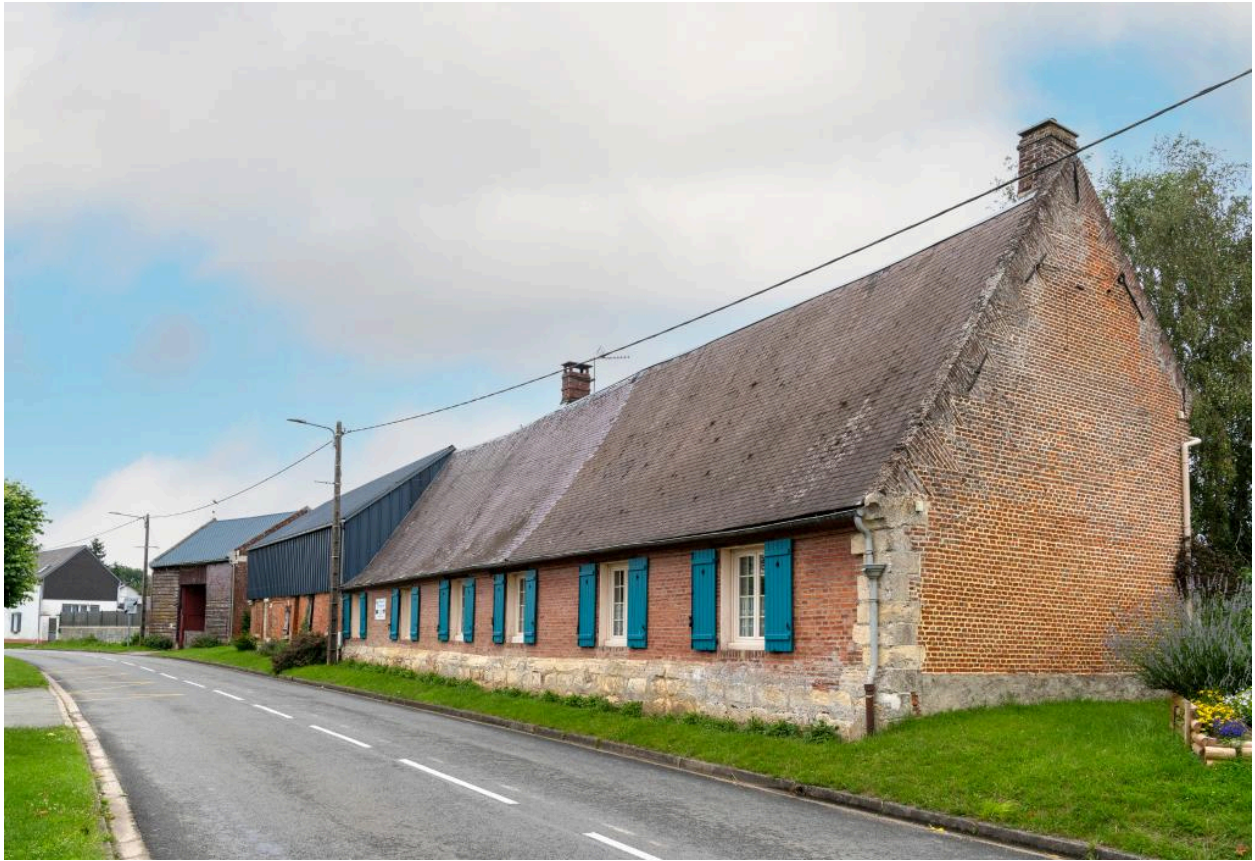
Logis ayant pu appartenir à l'ancien château (ferme?), n°1 rue de l'Église, 18e siècle ?, vue depuis le sud-ouest.

Enfin, la présence, au coeur du village, de deux remarquables longères sur rue est à noter (n°44 et 1 rue de l'Église). Visibles sur le cadastre dit napoléonien, elles ont pu être les habitations de fermiers aisés, peut-être de la ferme de château pour celle de la rue de l'Église.

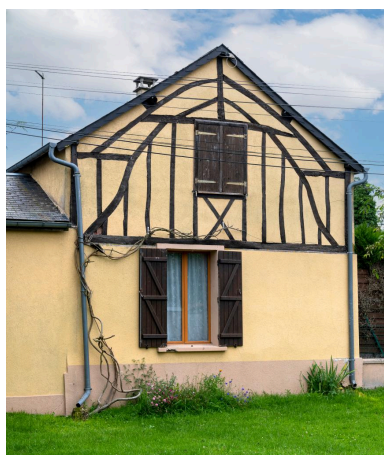
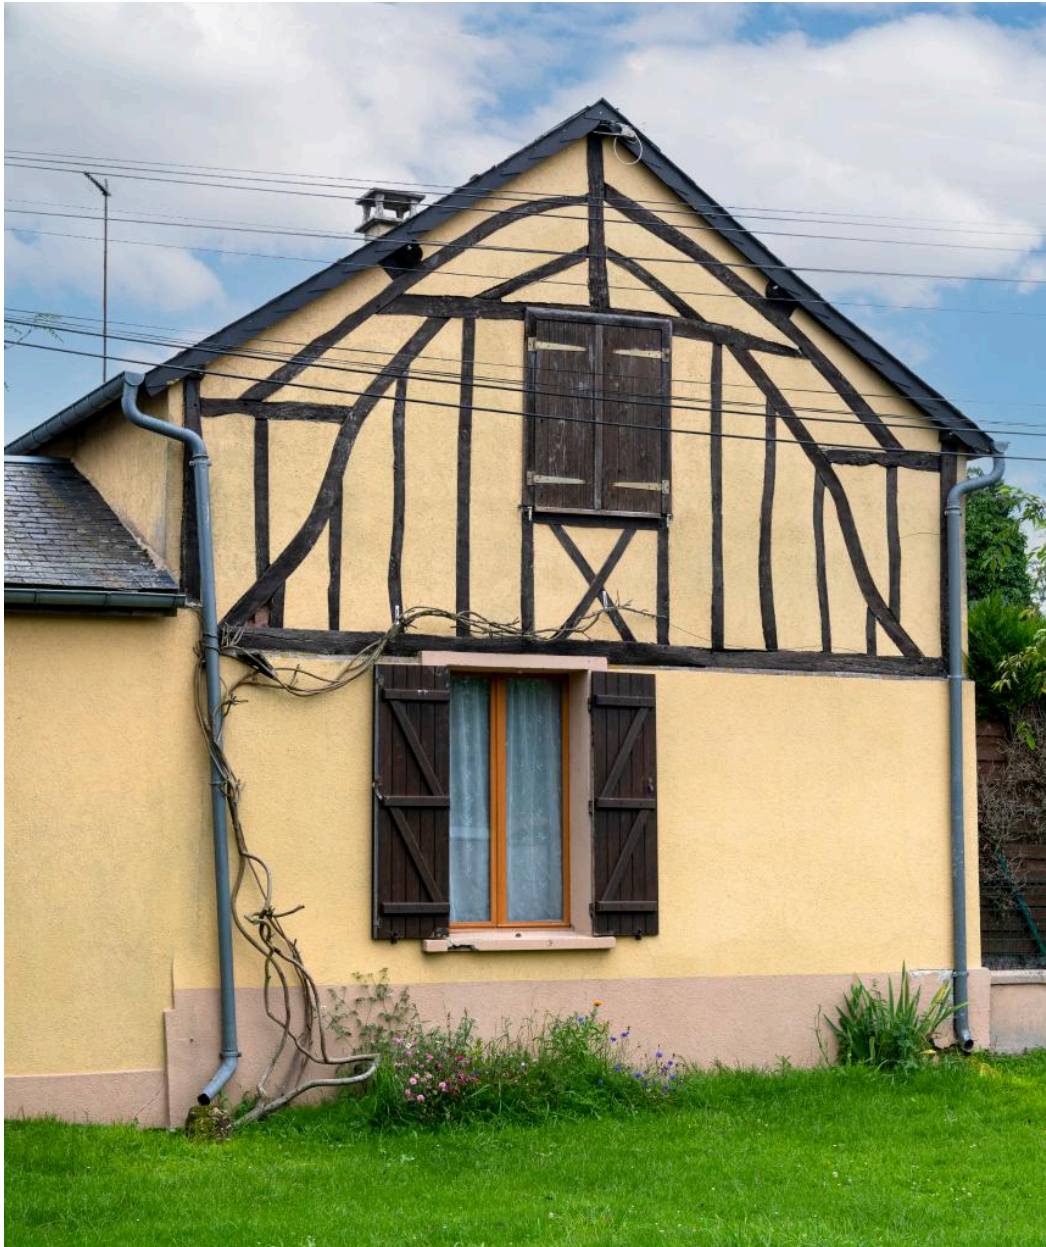
Pignon avec pans de bois apparents au n°52 rue Principale, vue depuis l'est.  
Phot. Marc Kérignard  
IVR32\_20216000844NUCA

Pignon avec pans de bois apparents au n°52 rue Principale, vue depuis l'est.

Des bâtiments en pan de bois et torchis, constructions anciennes et typiques des villages du plateau picard, sont encore visibles au Crocq. En témoignent des granges d'anciennes fermes (n°25 et 40 rue Principale), mais également des logis, comme celui de la place, en face de la mare (n°50 rue Principale) ou le pignon avec sa structure apparente en pans de bois (n°52 rue Principale).

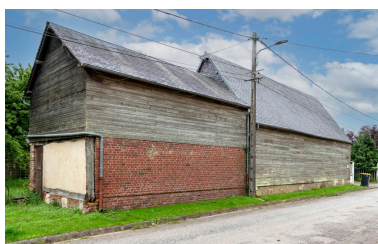
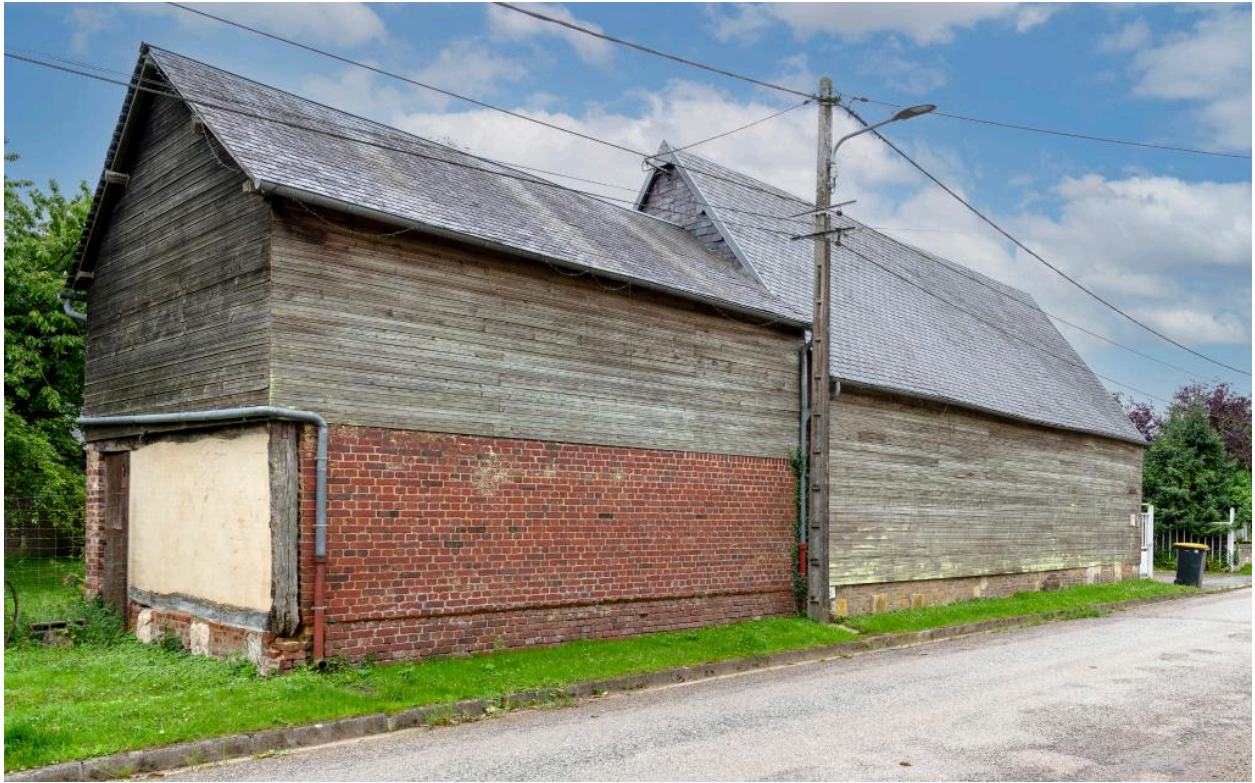
Bâtiments agricoles essentés en clins de bois, n°5 rue de Doméliers, vue depuis le nord-est.  
Phot. Marc Kérignard  
IVR32\_20216000849NUCA

Bâtiments agricoles essentés en clins de bois, n°5 rue de Doméliers, vue depuis le nord-est.

Le bois est employé en essentage, pour protéger le pan de bois (bâtiment agricole du n°45 rue Principale, le long de la rue de l'Église), tout comme l'ardoise (pignon du n°5 rue de Doméliers). Cette dernière est le matériau principal des couvertures à partir de la seconde moitié du 19e siècle, en remplacement du chaume.

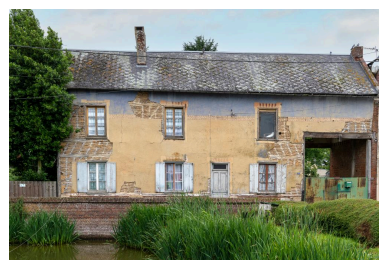
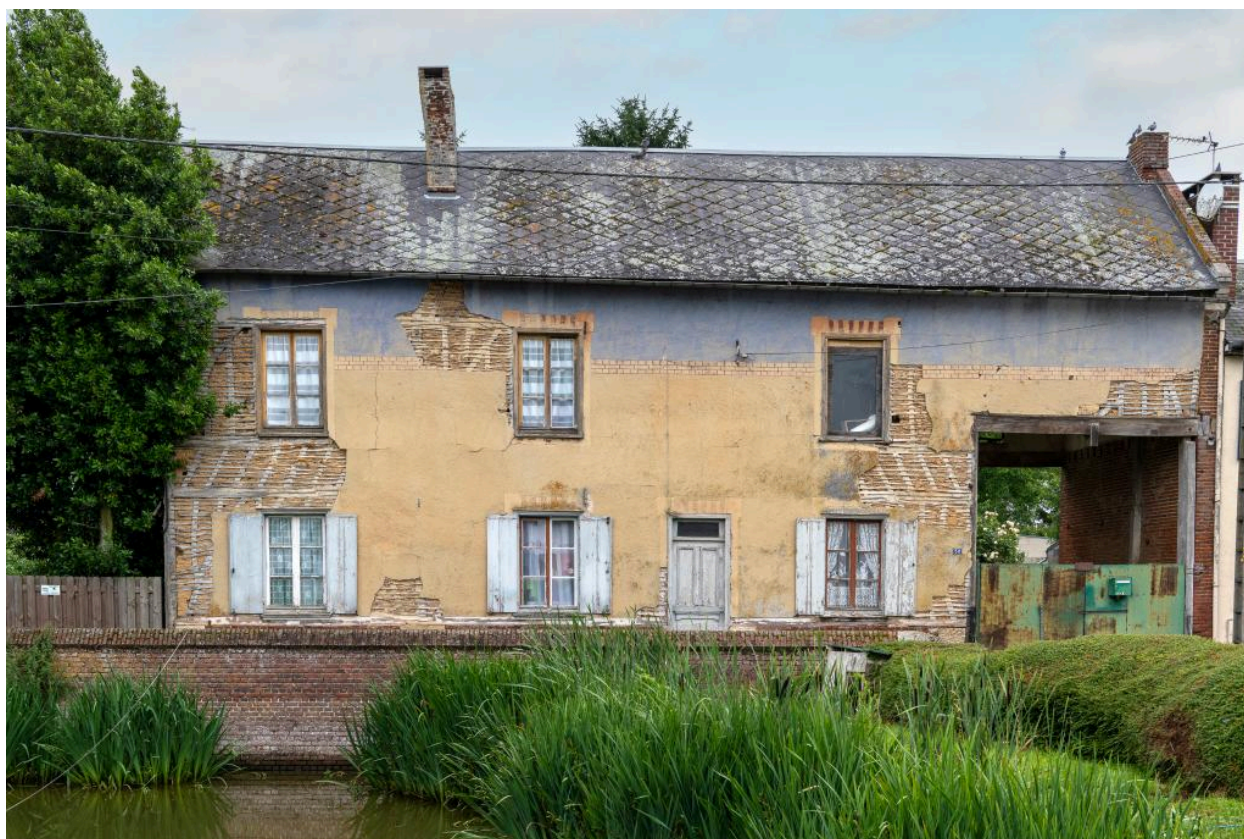
Logis en pans de bois torchis avec entrée charretière, n°50 rue Principale, vue depuis l'est.  
Phot. Marc Kérignard  
IVR32\_20216000852NUCA

Logis en pans de bois torchis avec entrée charretière, n°50 rue Principale, vue depuis l'est.

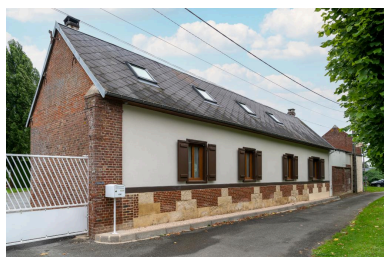
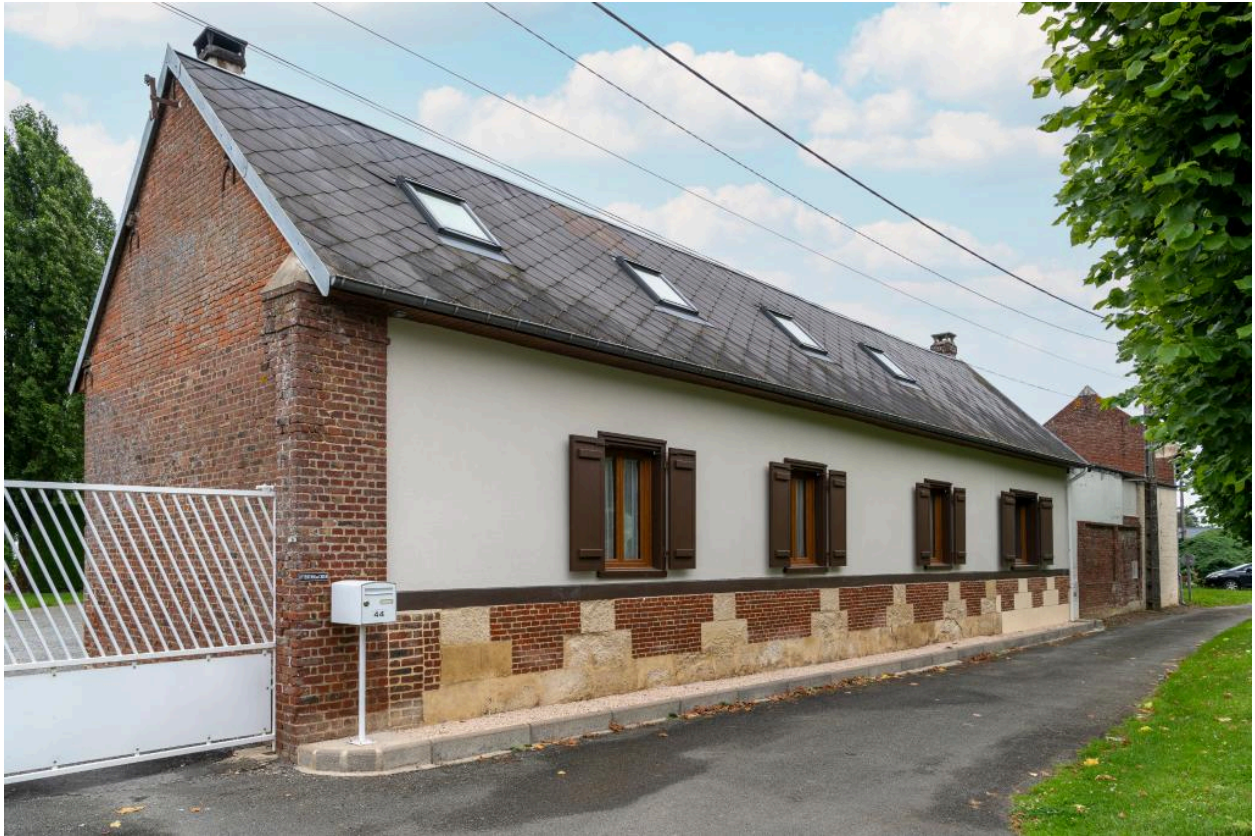
Logis au n°44 rue Principale, vue depuis le sud-est.  
Phot. Marc Kérignard  
IVR32\_20216000857NUCA

Logis au n°44 rue Principale, vue depuis le sud-est.

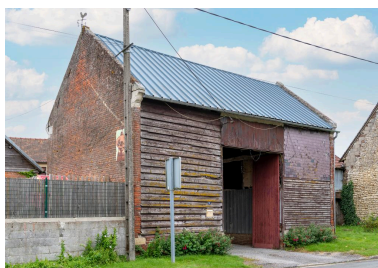
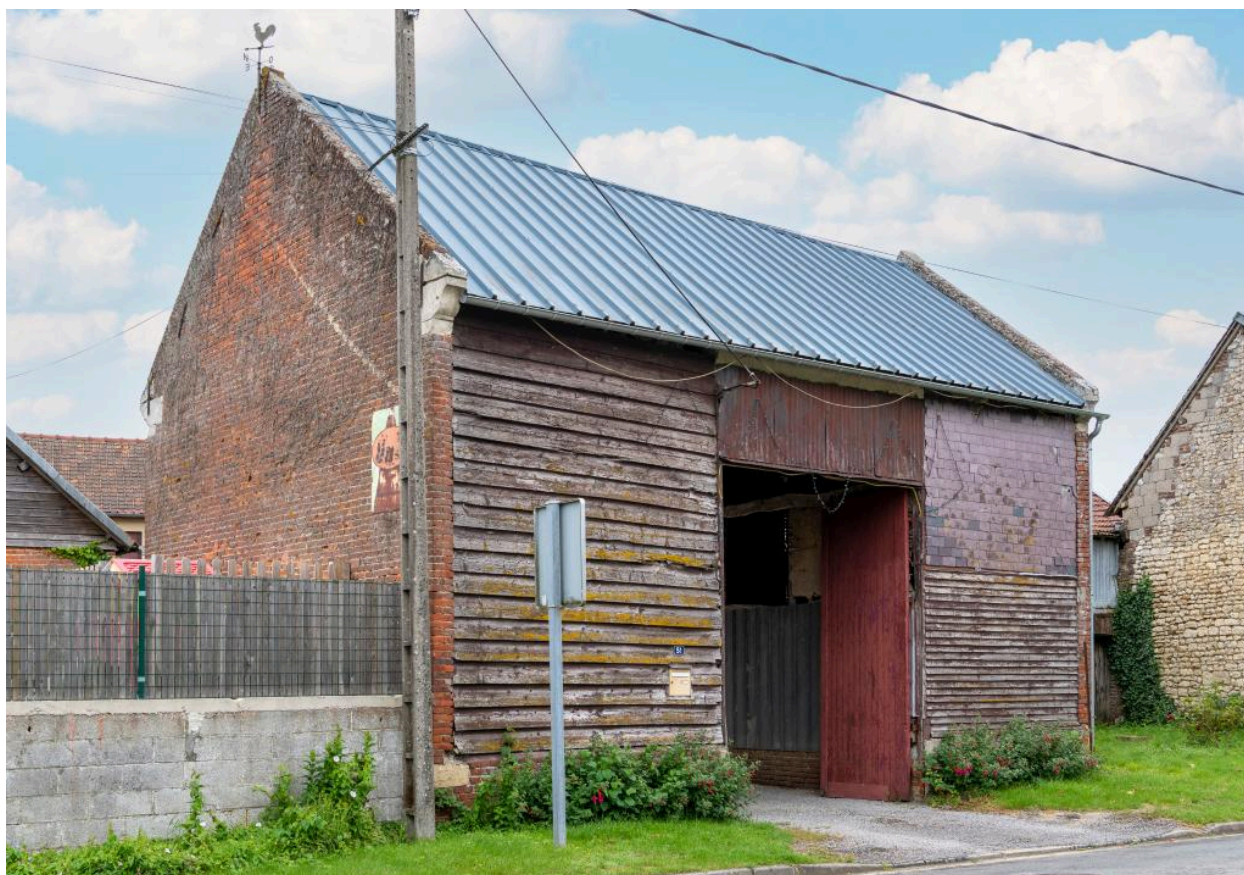
Grange au n°51 rue Principale, vue depuis l'ouest.  
Phot. Marc Kérignard  
IVR32\_20216000858NUCA

Grange au n°51 rue Principale, vue depuis l'ouest.

L'utilisation de la brique est très ancienne. Elle est employée aussi bien dans les murs coupe-feu (grange du n°51 rue Principale) que dans les solins des édifices (par exemple aux n°27, 42, 45 rue Principale). Elle prend toutefois l'ascendant sur l'emploi du torchis à partir de la seconde moitié du 19e siècle. Tous les édifices liés à l'ancienne fabrique Lecomte (logements des ouvriers et du directeur de l'usine au n°18 B rue Principale, bâtiments d'usine) ainsi que des fermes (logis de ferme au n°42, première moitié du 20e siècle, ferme au n°54, grange au n°53 datée de 1863) sont construits en brique. Le béton est le matériau privilégié dans les constructions des pavillons résidentiels modernes, implantés aussi bien au cœur du village que dans les rues, celle de Doméliers notamment.

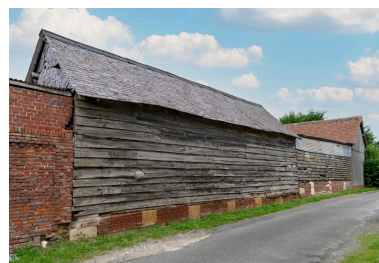
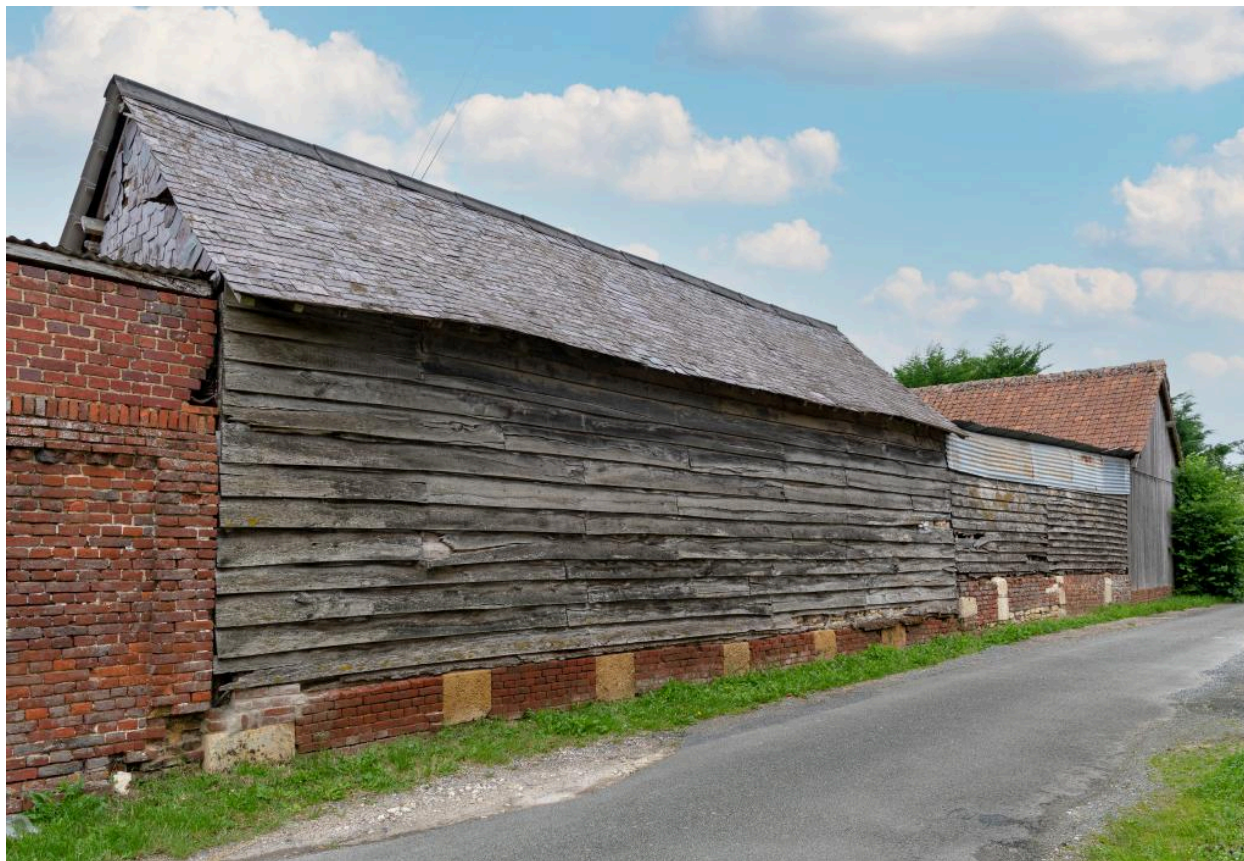
Bâtiment agricole essenté en blins de bois, n°45 rue Principale, vue depuis le sud-ouest.  
Phot. Marc Kérignard  
IVR32\_20216000859NUCA

Bâtiment agricole essenté en blins de bois, n°45 rue Principale, vue depuis le sud-ouest.

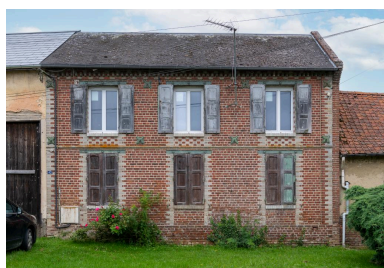
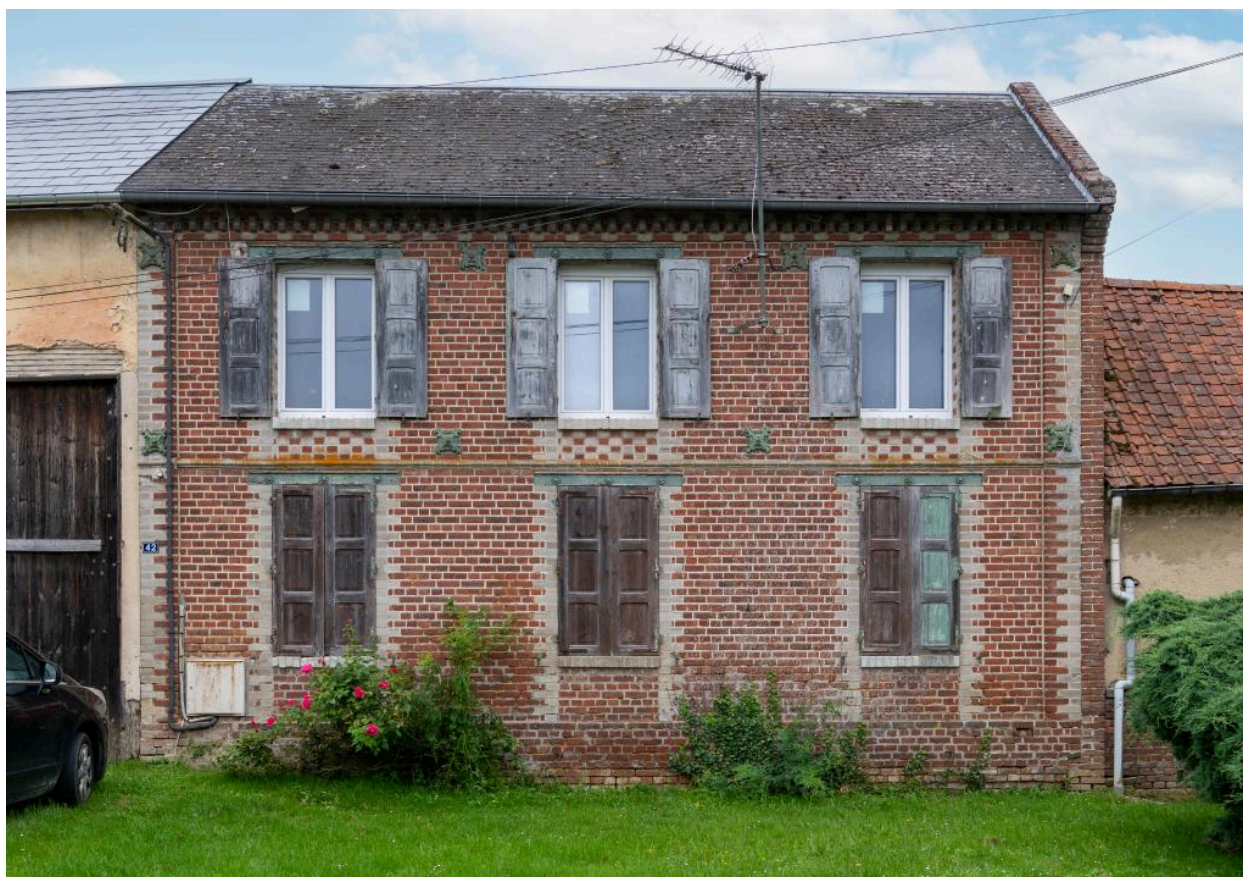
Logis de ferme, 1er quart 20e siècle, n°42 rue Principale, vue depuis l'est.  
Phot. Marc Kérignard  
IVR32\_20216000860NUCA

Logis de ferme, 1er quart 20e siècle, n°42 rue Principale, vue depuis l'est.

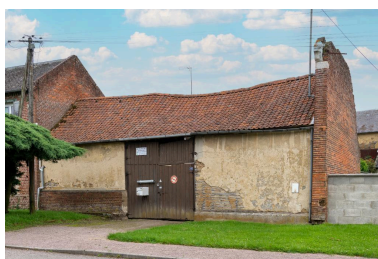
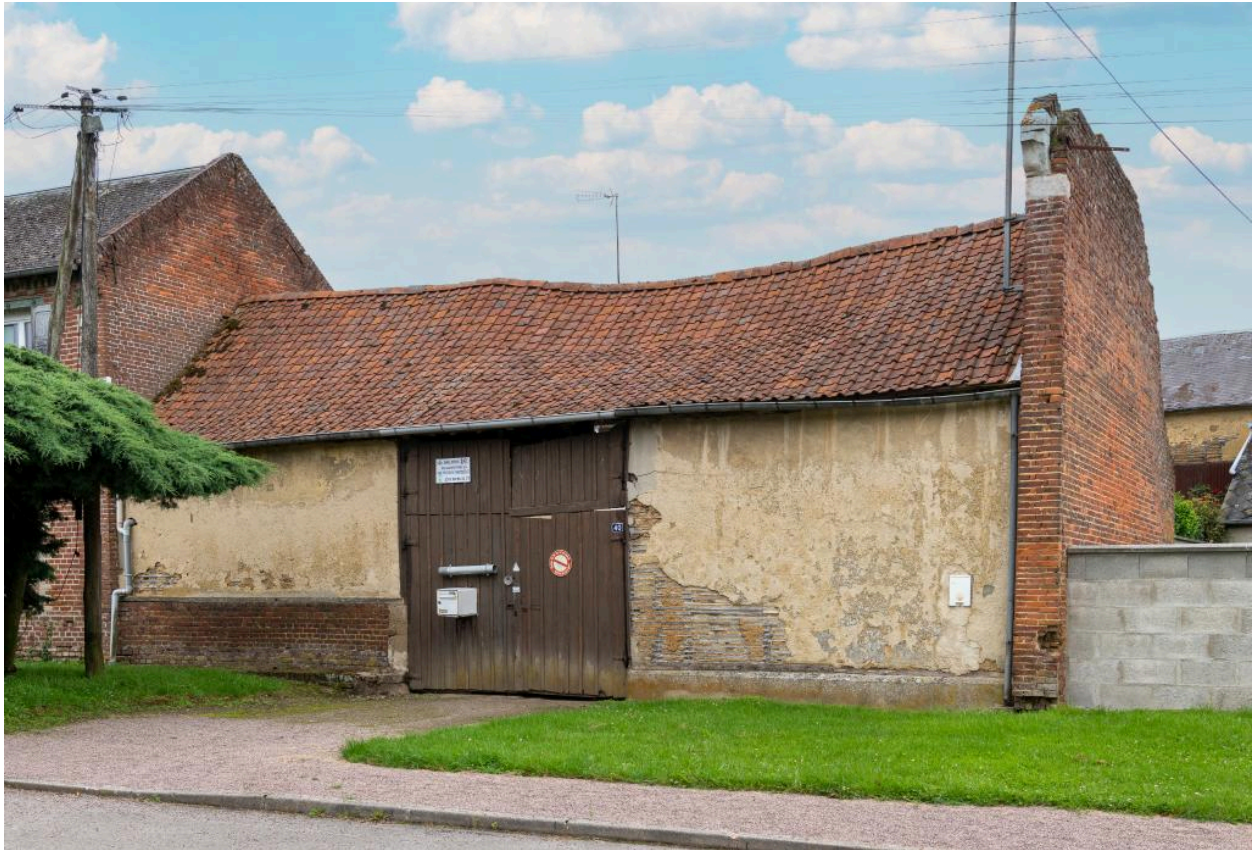
Grange sur rue d'une ancienne ferme, n°40 rue Principale, vue depuis l'est.  
Phot. Marc Kérignard  
IVR32\_20216000863NUCA

Grange sur rue d'une ancienne ferme, n°40 rue Principale, vue depuis l'est.

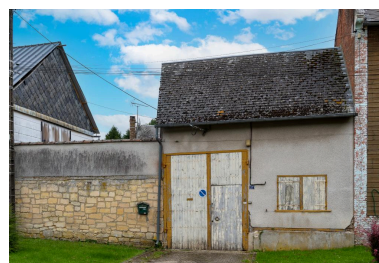
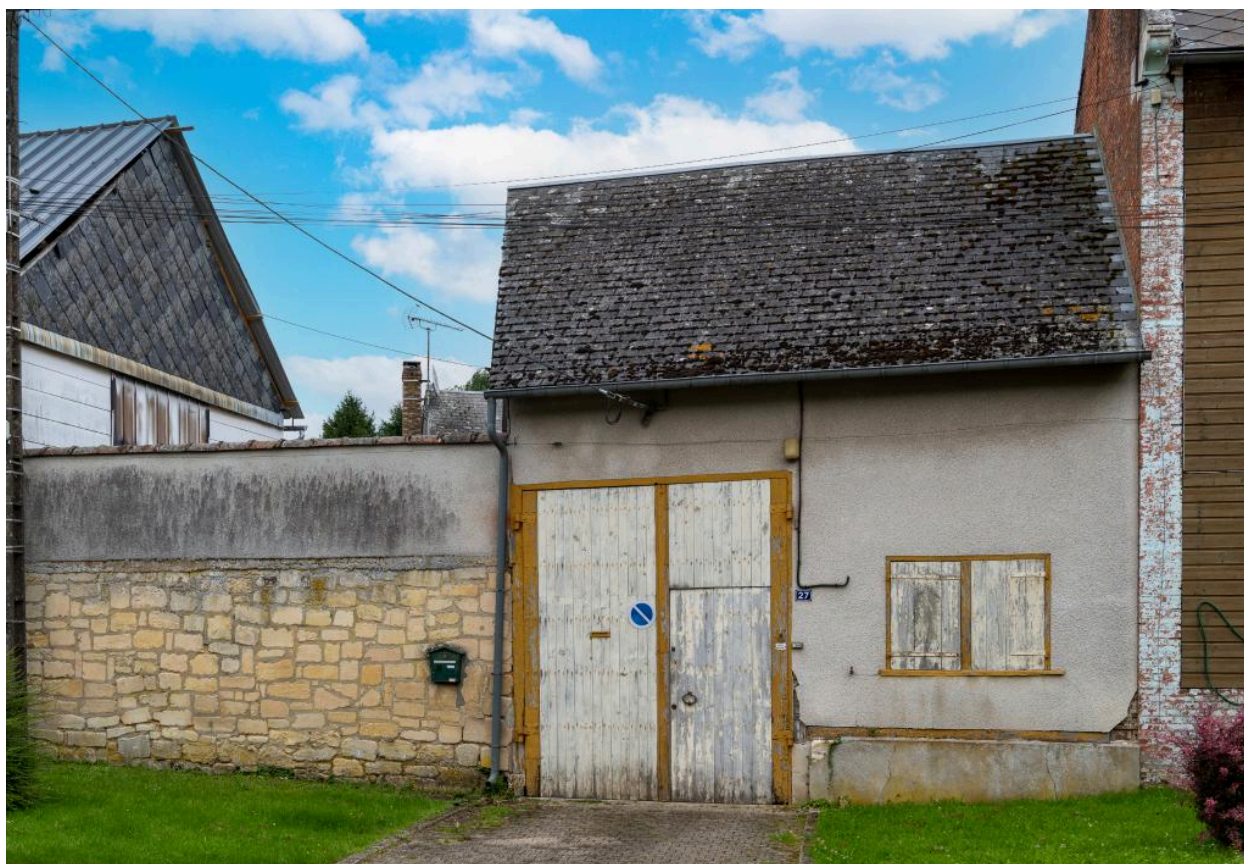
Entrée charretière avec fenêtres à engranger ou fenêtres d'atelier, n°27 rue Principale, vue depuis l'ouest. Le mur à gauche pourrait matérialiser l'ancien emplacement d'une autre grange.  
Phot. Marc Kérignard  
IVR32\_20216000868NUCA

Entrée charretière avec fenêtres à engranger ou fenêtres d'atelier, n°27 rue Principale, vue depuis l'ouest. Le mur à gauche pourrait matérialiser l'ancien emplacement d'une autre grange.

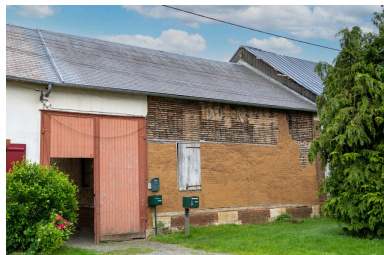
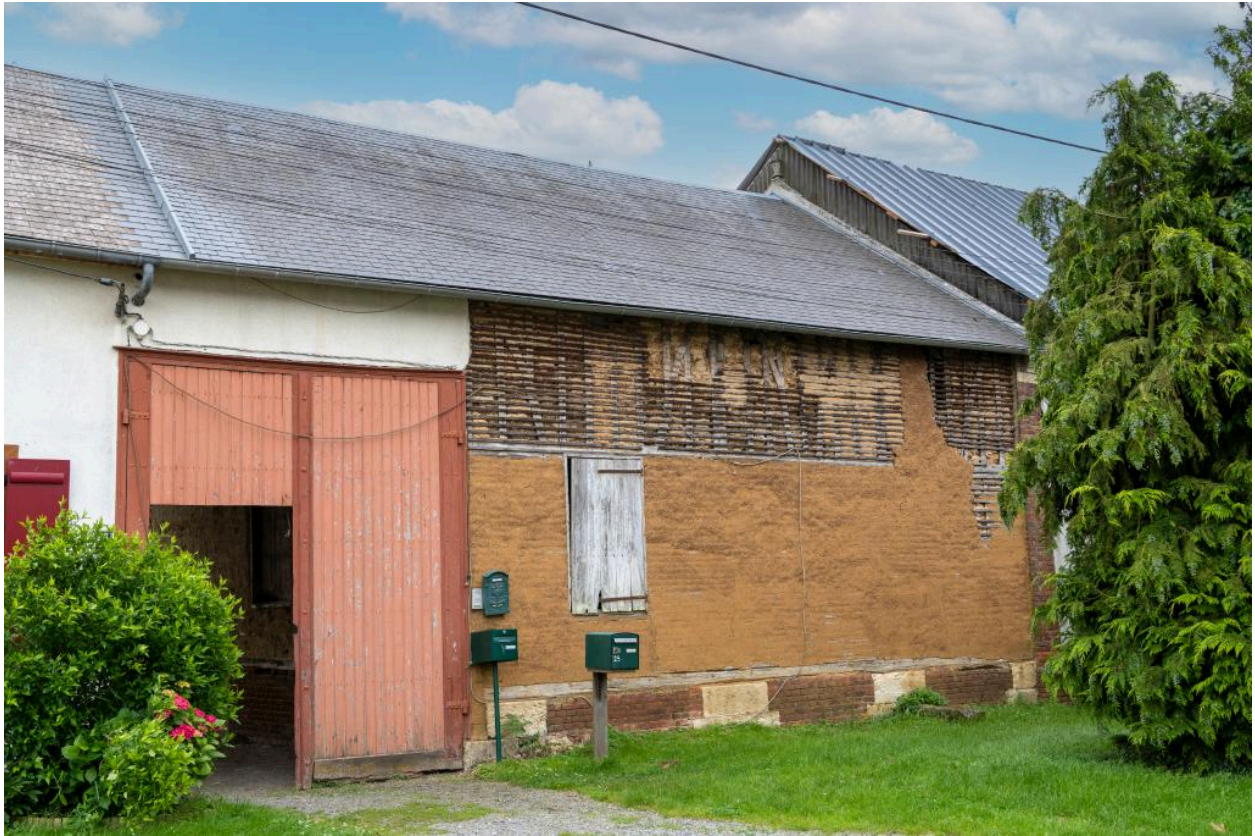
Grange d'une ancienne petite ferme  
picarde avec entrée charretière  
et porte à engranger, n°25 rue  
Principale, vue depuis l'ouest.  
Phot. Marc Kérignard  
IVR32\_20216000873NUCA

Grange d'une ancienne petite ferme picarde avec entrée charretière et porte à engranger, n°25 rue Principale, vue depuis l'ouest.

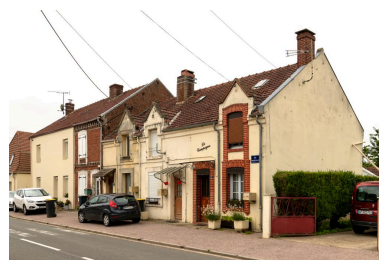
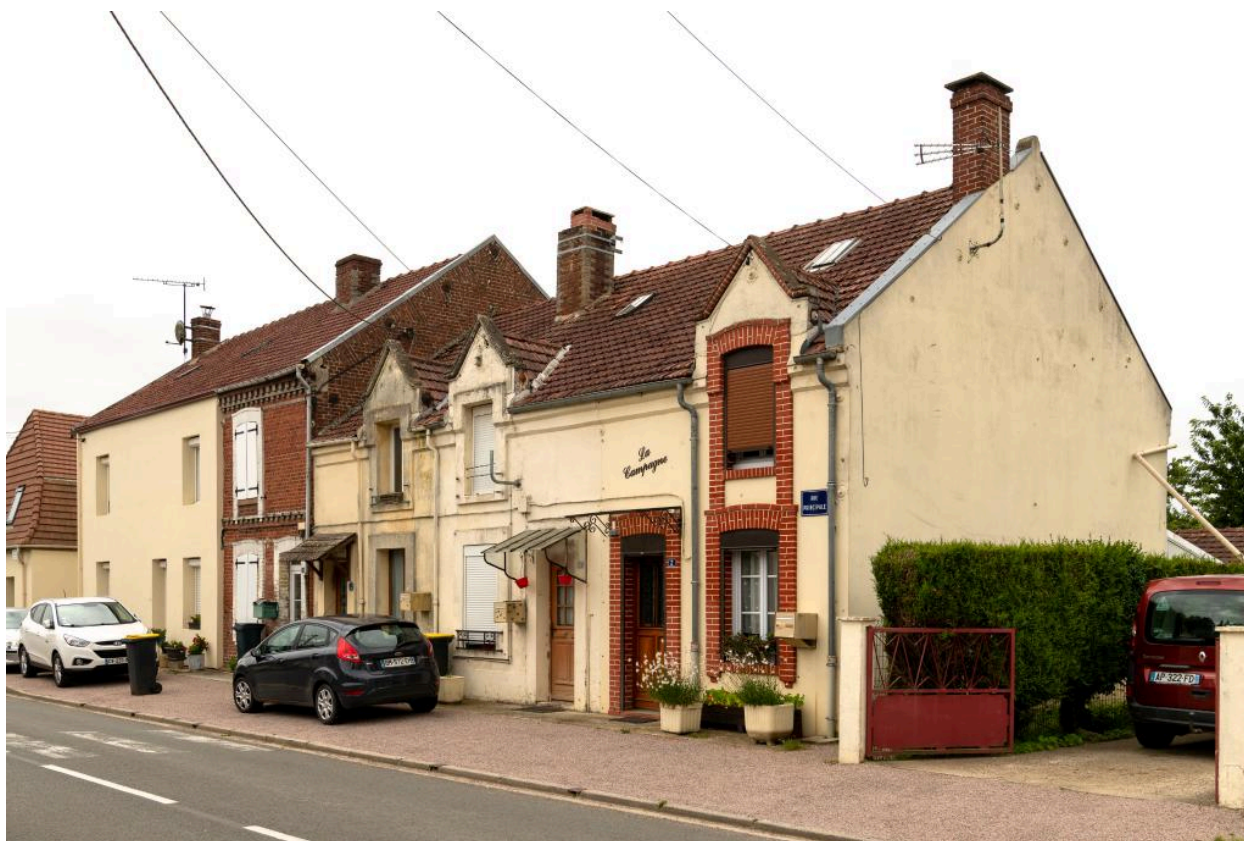
Anciens logements des ouvriers et  
ouvrières de l'usine textile Lecomte,  
n°10 à 4 rue Principale, dernier quart  
19e siècle, vue depuis le nord-est.  
Phot. Marc Kérignard  
IVR32\_20216000878NUCA

Anciens logements des ouvriers et ouvrières de l'usine textile Lecomte, n°10 à 4 rue Principale, dernier quart 19e siècle, vue depuis le nord-est.

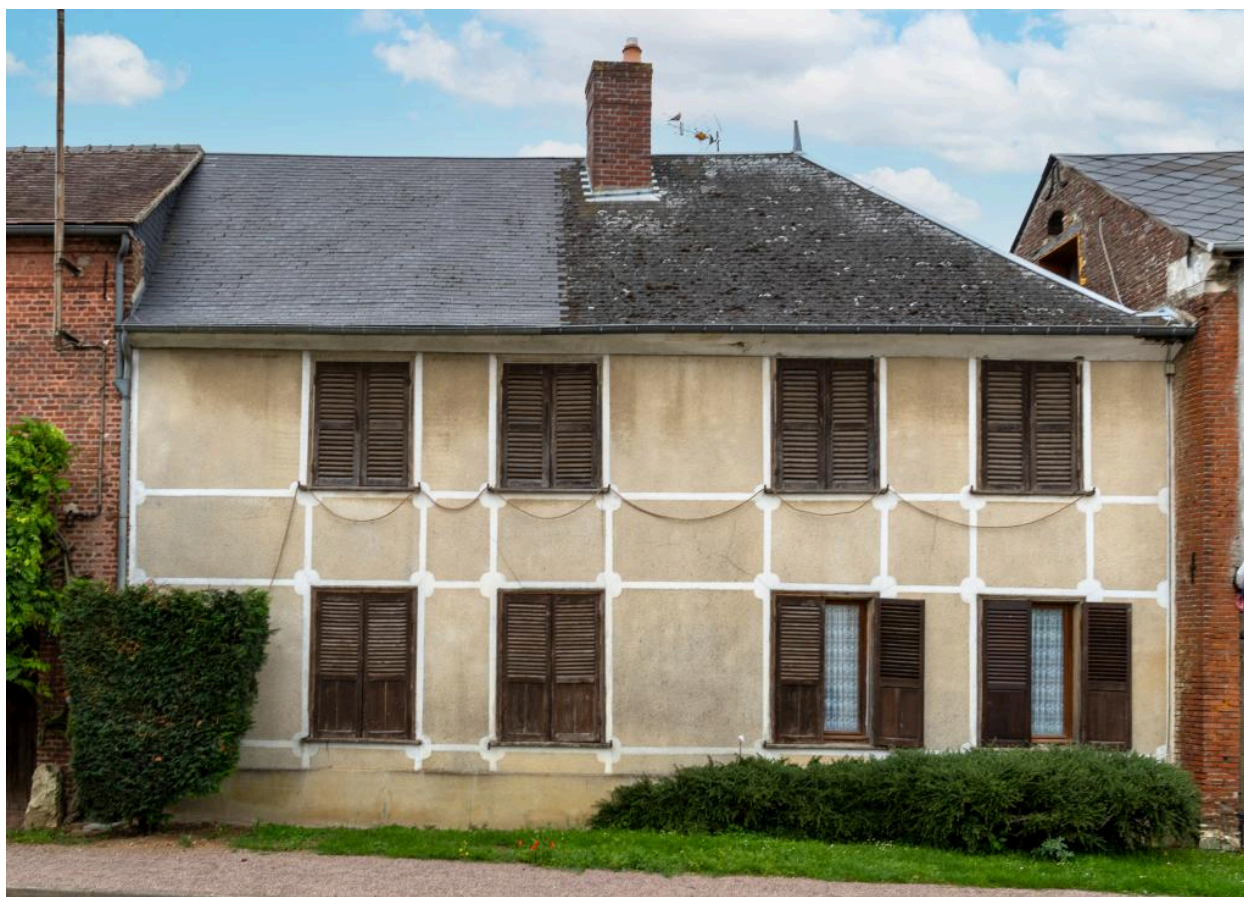
Logis sur rue, n°24 rue Principale, vue depuis l'est.

La section de la rue Principale comprise entre les n°28 et 18 est particulièrement remarquable: elle est bordée de logis à étage avec leur façade sur rue et entrée charretière. Cette forme correspondait aux habitations des artisans et commerçants. Une boulangerie se trouvait par exemple au n°20 rue Principale.

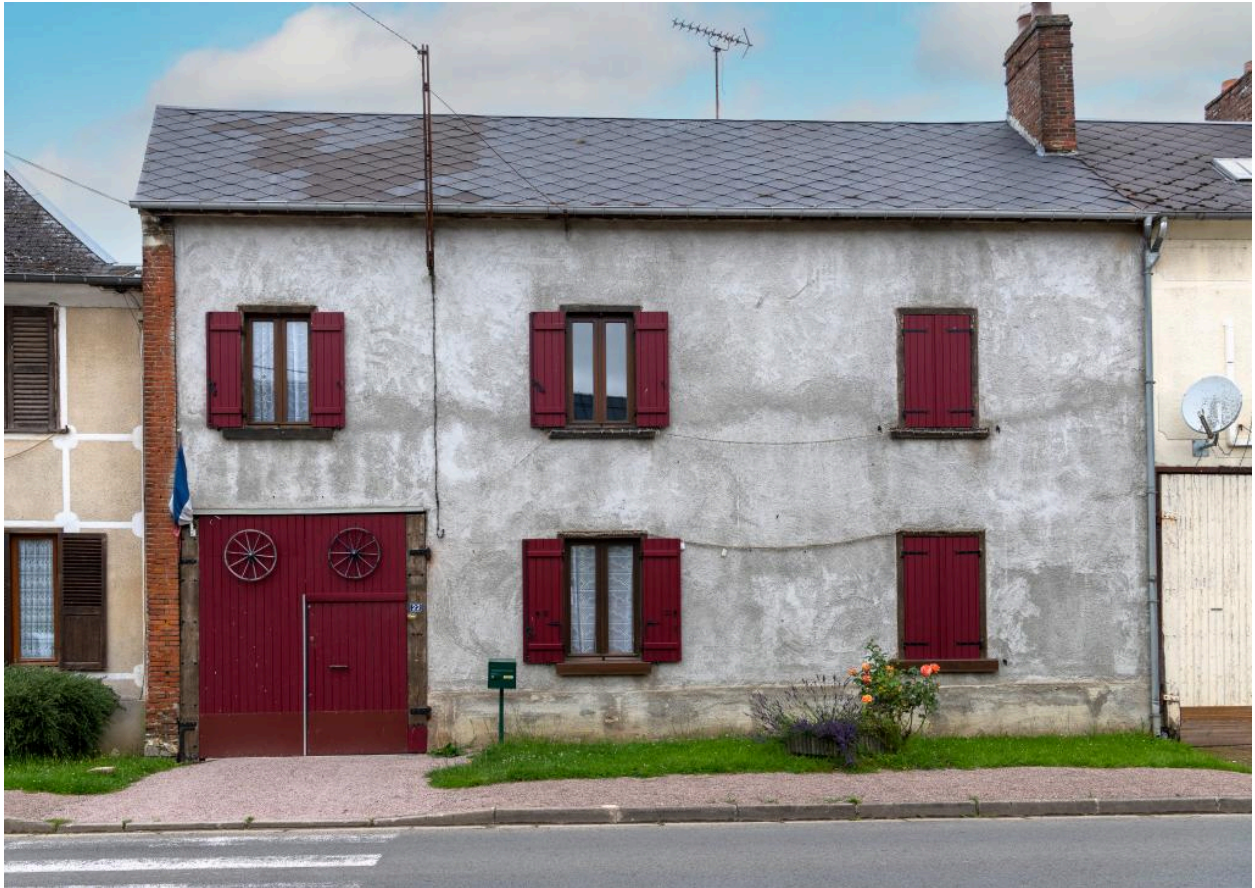
Logis sur rue avec entrée charretière, n°22 rue Principale, vue depuis l'est.

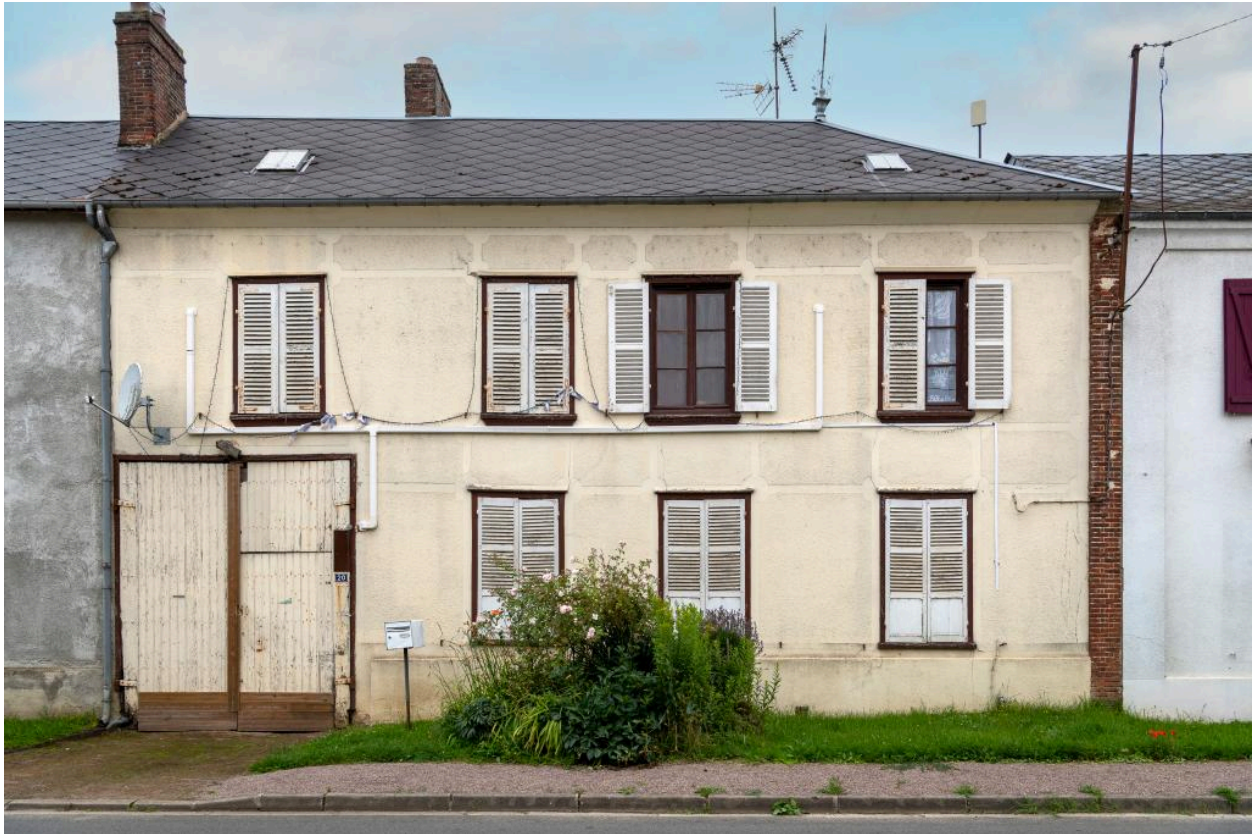
Ancienne boulangerie, n°20 rue Principale, vue depuis l'est.
