## Dossier Technique Immobilier

Numéro de dossier : 2024-11-3232-AD-Logement  
Date du repérage : 04/12/2024

Adresse : ..... **Logement - 2 Rue Loseleur**

Commune : ..... **59870 MARCHIENNES**

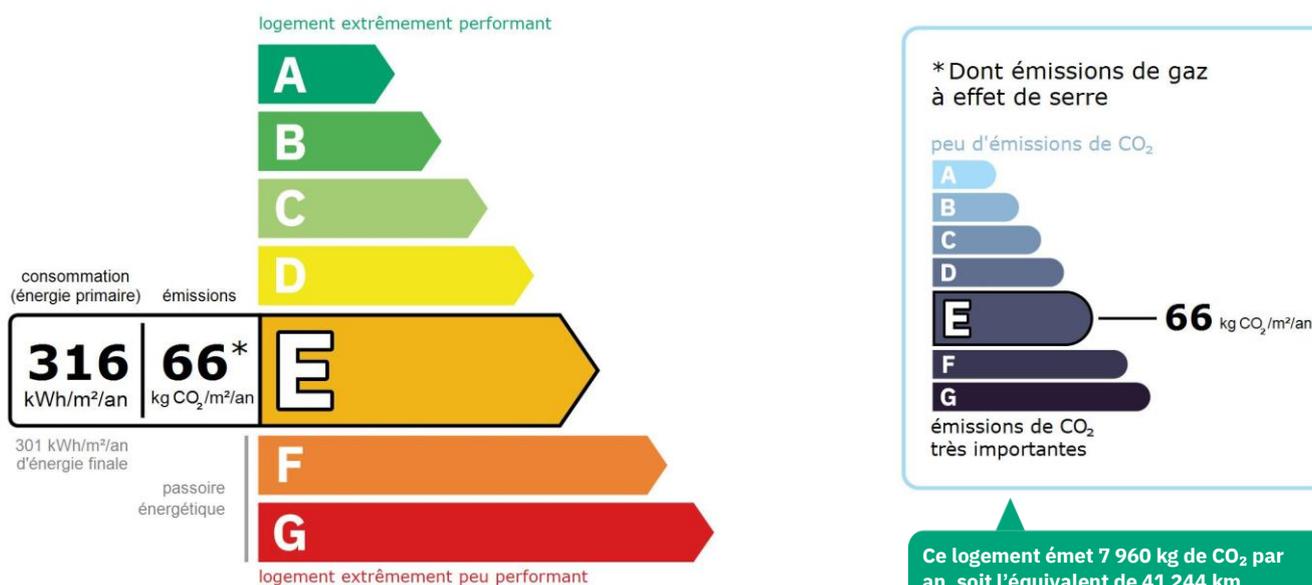
## Performance énergétique et climatique

Le niveau de consommation énergétique dépend de l'isolation du logement et de la performance des équipements. Pour l'améliorer, voir pages 4 à 6

Ce logement émet **7 960 kg de CO<sub>2</sub> par an**, soit l'équivalent de **41 244 km parcourus en voiture**.  
Le niveau d'émissions dépend principalement des types d'énergies utilisées (bois, électricité, gaz, fioul, etc.)

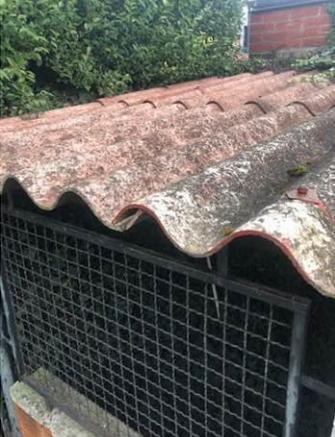
<p>Photo n° PhA001                  Localisation : Dépendance - Abris                  Ouvrage : 4. Eléments extérieurs - Toitures                  Partie d'ouvrage : Plaques (fibres-ciment)                  Description : Plaques (fibres-ciment)</p>
-------------------------------------------------------------------------------------	---------------------------------------------------------------------------------------------------------------------------------------------------------------------------------------------------------------------------------------------------------------------------

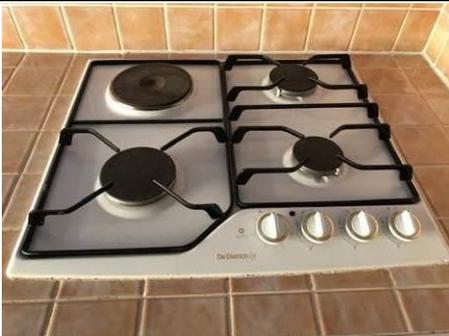
Photo n° PhGaz001  
Localisation : 1er étage - Cuisine  
Table de cuisson DE DIETRICH (Type : Non raccordé)
