EPTB LOIRE
Réalisation de diagnostics hydromorphologiques dans le cadre
du Contrat Territorial de la Plaine Alluviale de la Loire
Auvergn-Bourguignonne

Synthèse de l'étude

DE234-13

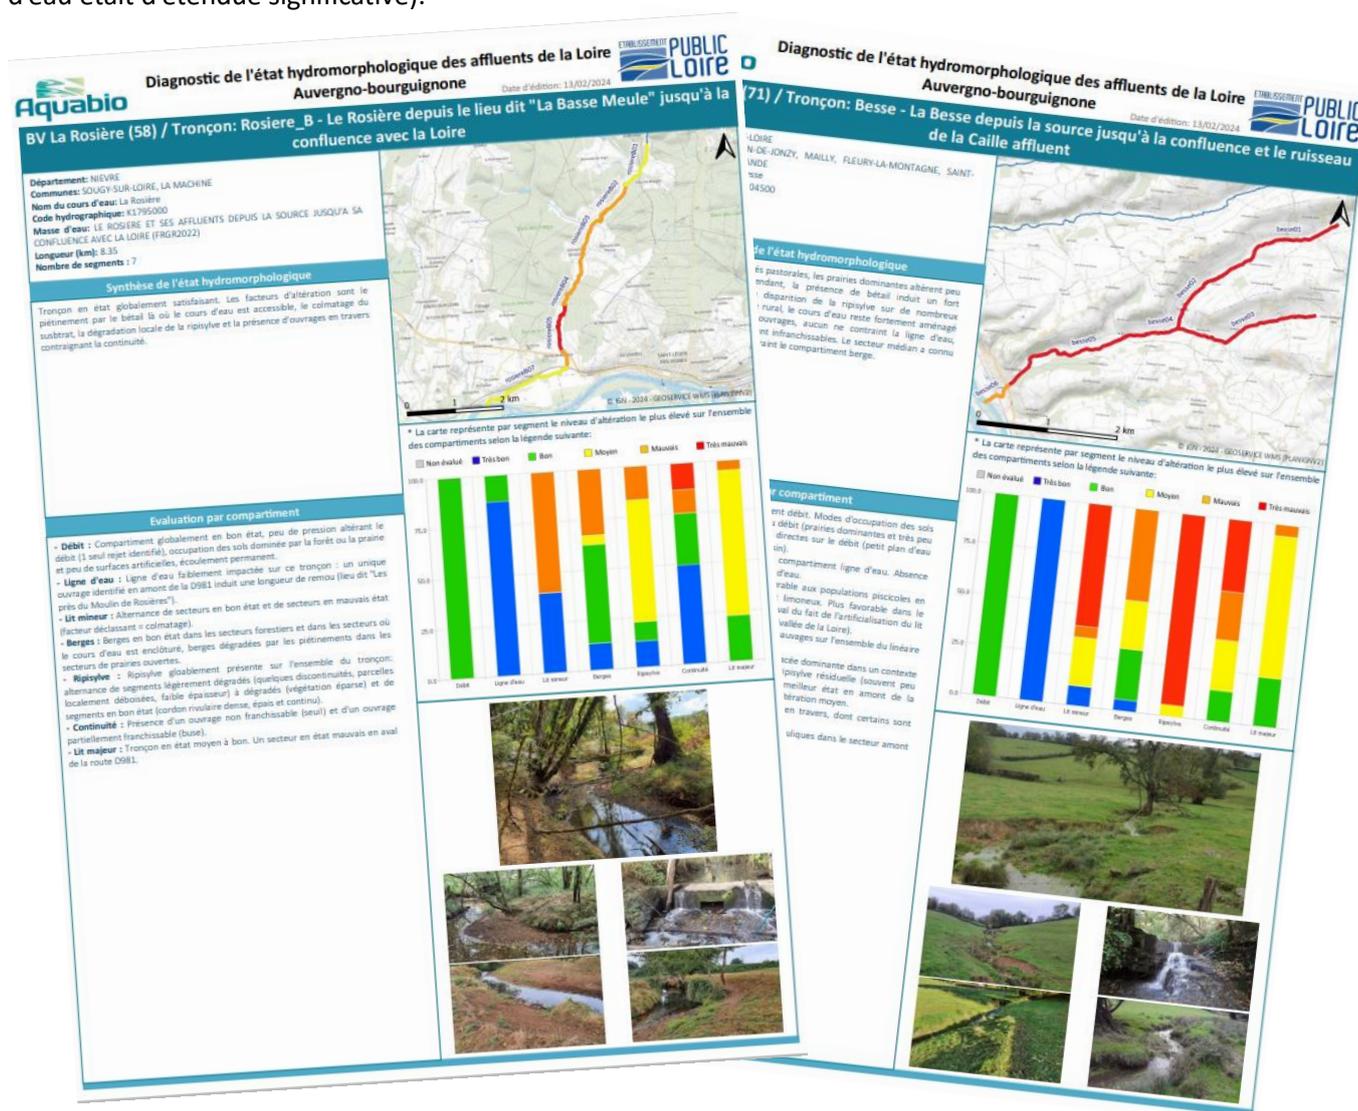
Figure 3 : Exemple de fiches

L'ensemble de l'information a été synthétisé sous la forme de fiche par bassin (ou par tronçon lorsque le cours d'eau était d'étendue significative).

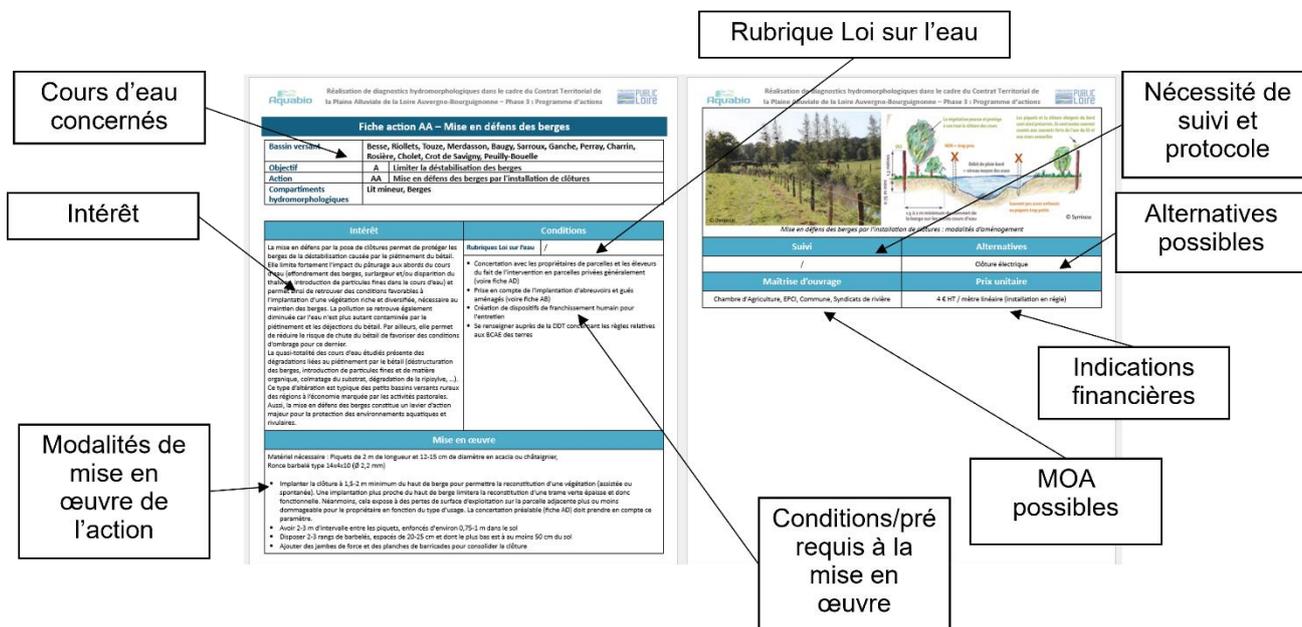
Figure 4 : Présentation d'une fiche action

Tableau des interventions par BV

Code objectif et action (lettre) + code intervention (chiffre)
Faire le lien avec les atlas

Tableau de synthèse : total des entités + coût

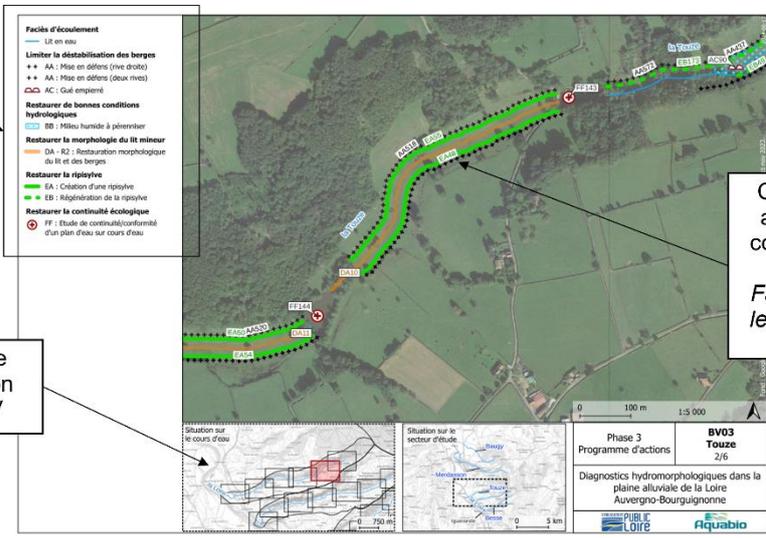
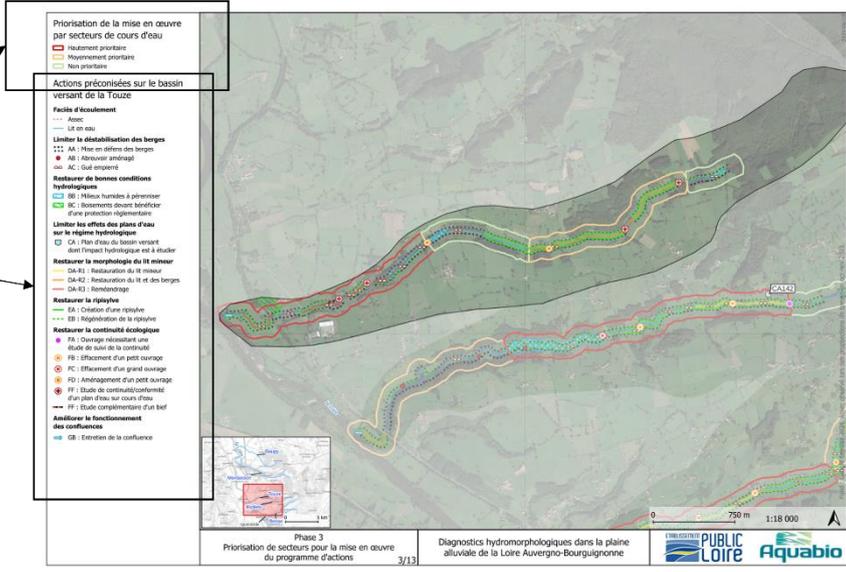
Figure 5 : extrait des atlas du plan d'actions

Légende des interventions sur le secteur représenté

Code objectif et action (lettre) + code intervention (chiffre)
Faire le lien avec les fiches actions

Carton de localisation sur le BV

Priorisation de la mise en œuvre par secteurs de cours d'eau

- 25 actions thématiques faisant chacune l'objet d'une fiche synthétique
- 3 atlas des interventions (secteur Nord, Centre et Sud)
- 1 atlas des priorisations des secteurs d'intervention
