## Étude pour le rétablissement de la continuité écologique sur 14 ouvrages répartis sur 11 sites sur le bassin versant du Sornin

**Rendu des AVP**

**Comité de pilotage  
du 5 mai 2025 à Pouilly-  
sous-Charlieu**

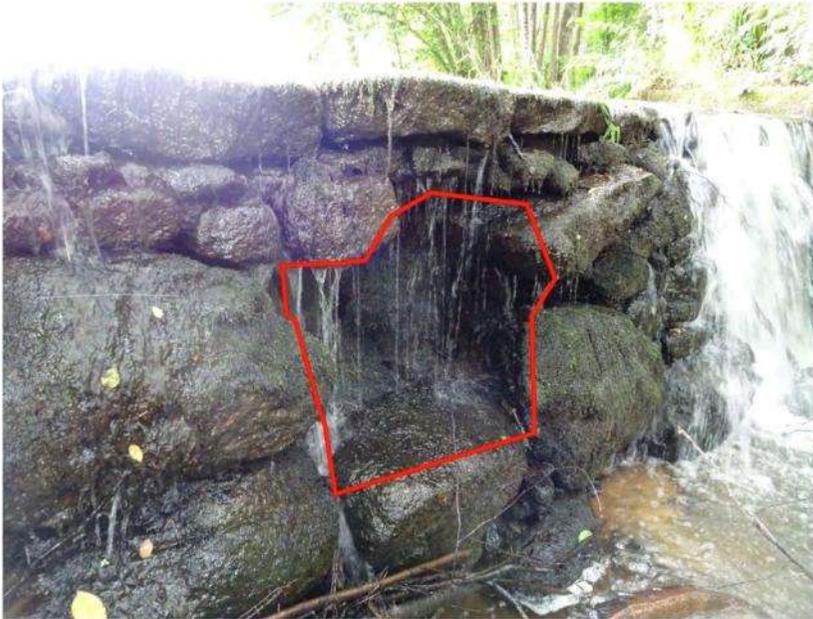
- Mission d'expertise G5 conduite par Géolithe en 2019/2020.

Ouvrages anciens, lacunes observées au niveau du parement affectant l'intégrité de l'ouvrage. Nécessité de considérer le devenir du seuil SB108 en même temps que le franchissement de la RD en amont.

Sédimentation	1
Encombrement	1
Blocs	1
Descellement	1
Descellement	0
Lacune	3

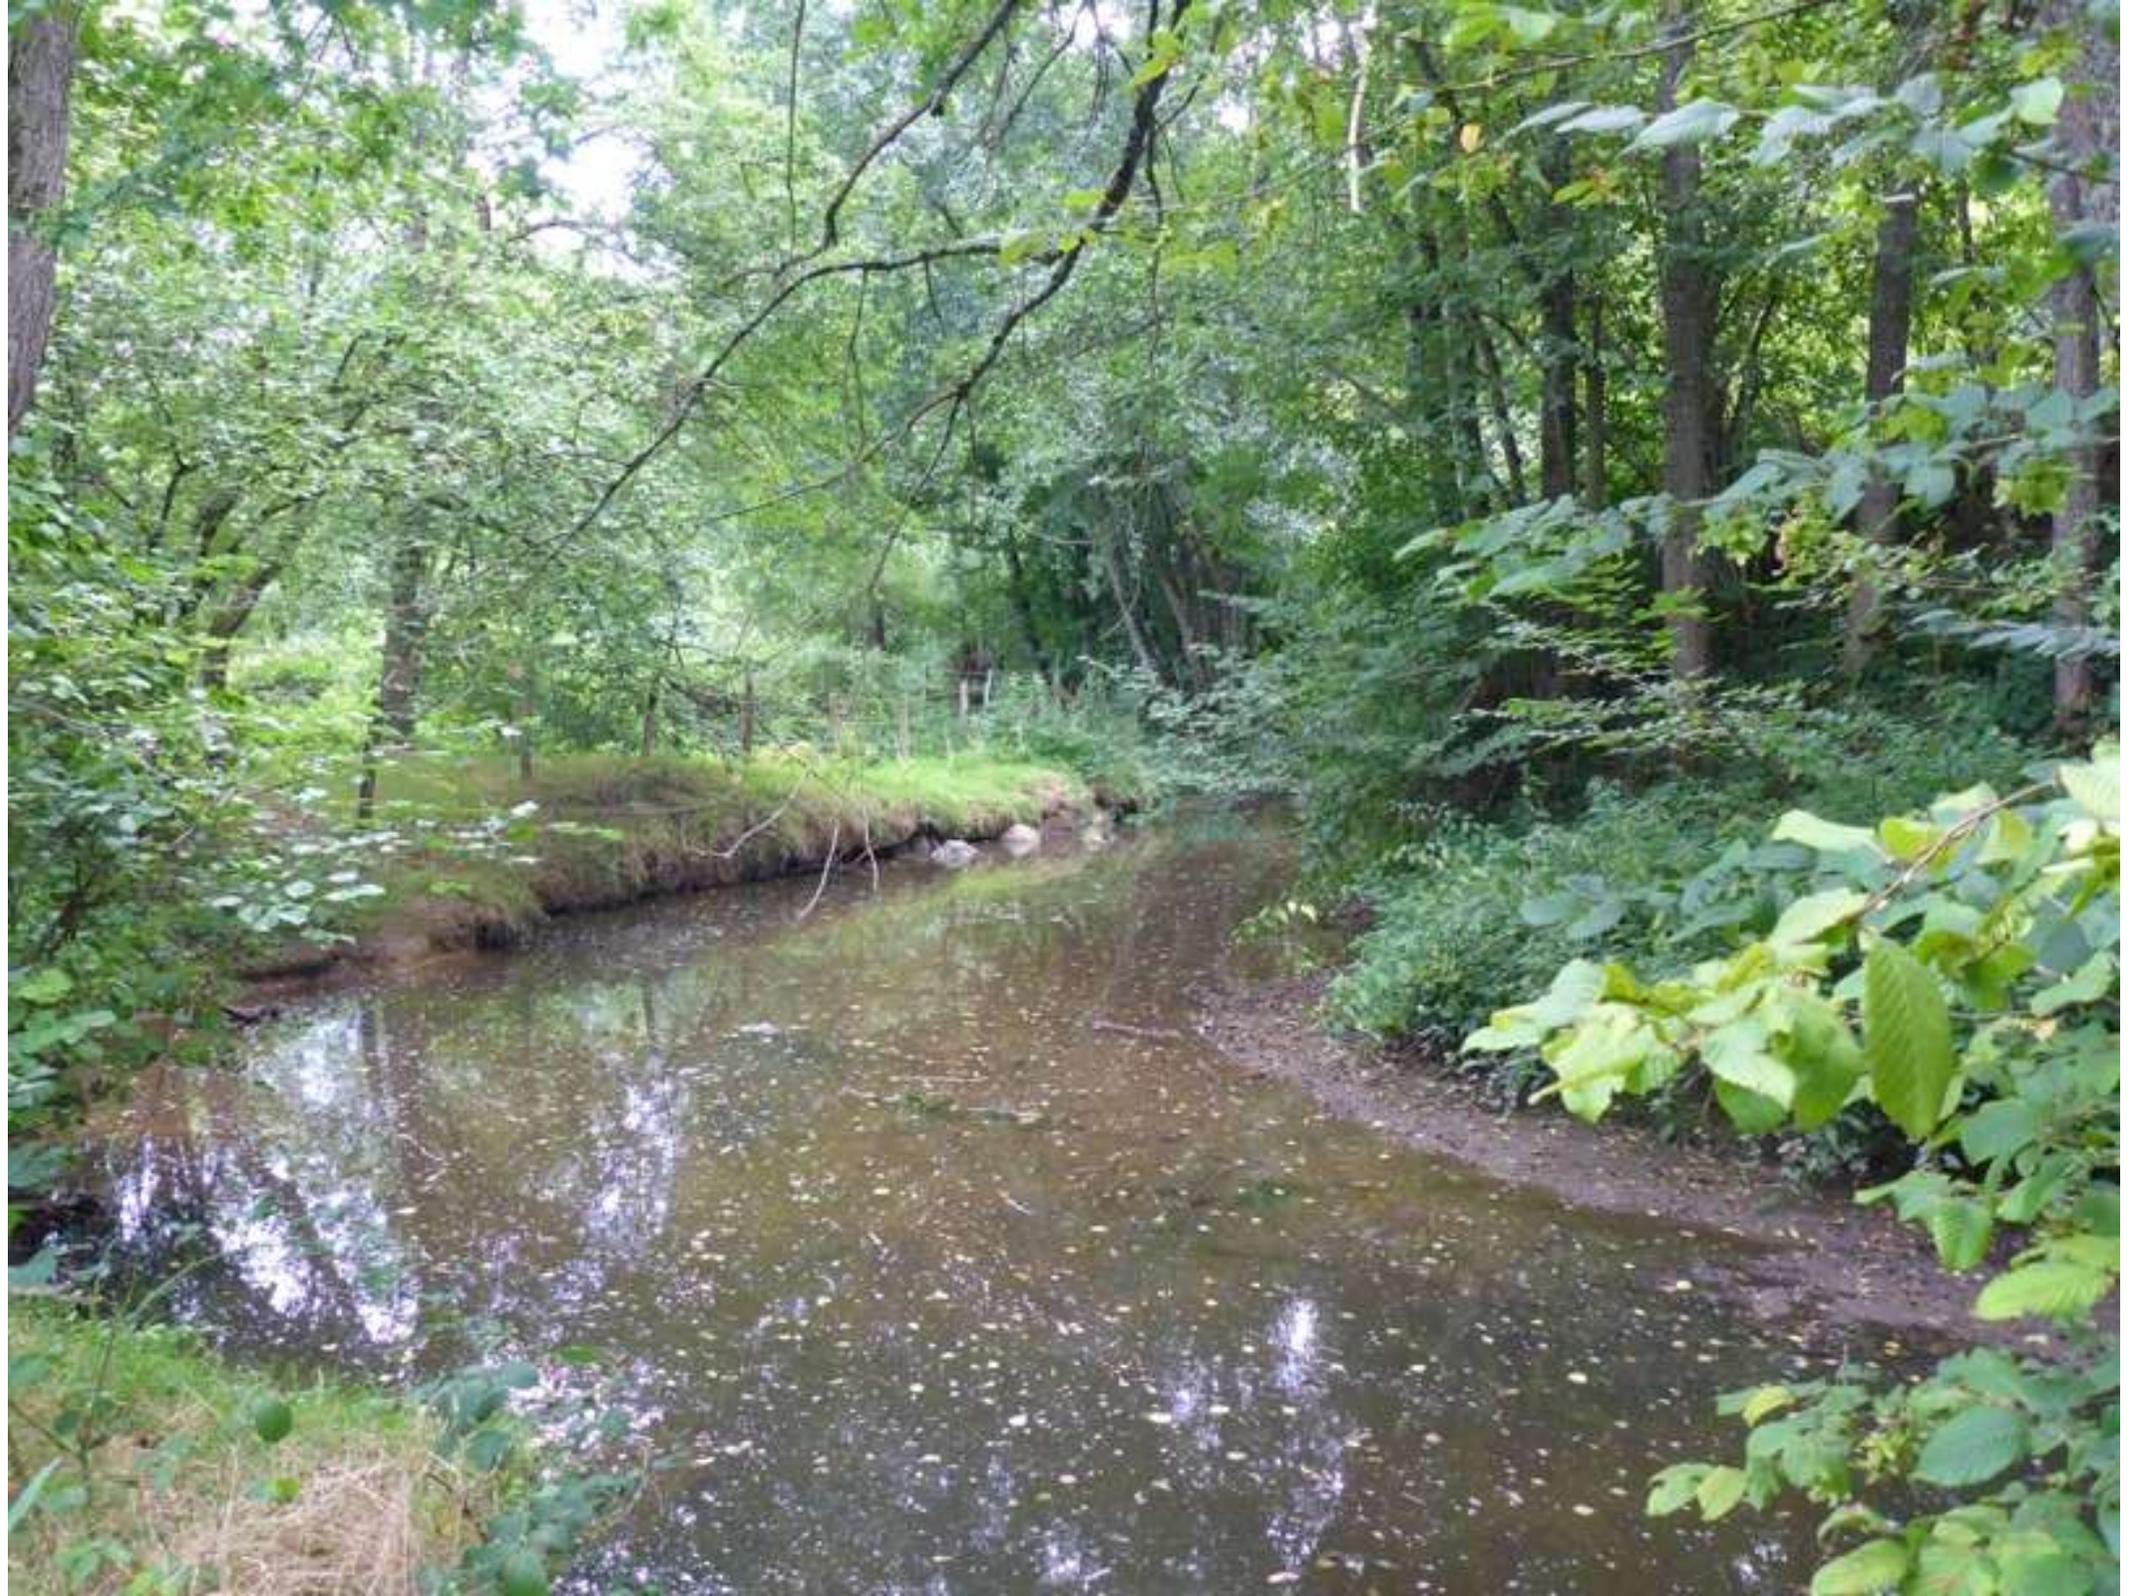
# SB108 – Rappel du diagnostic

lacune de moellon importante rendant instables les moellons présents de part et d'autre.

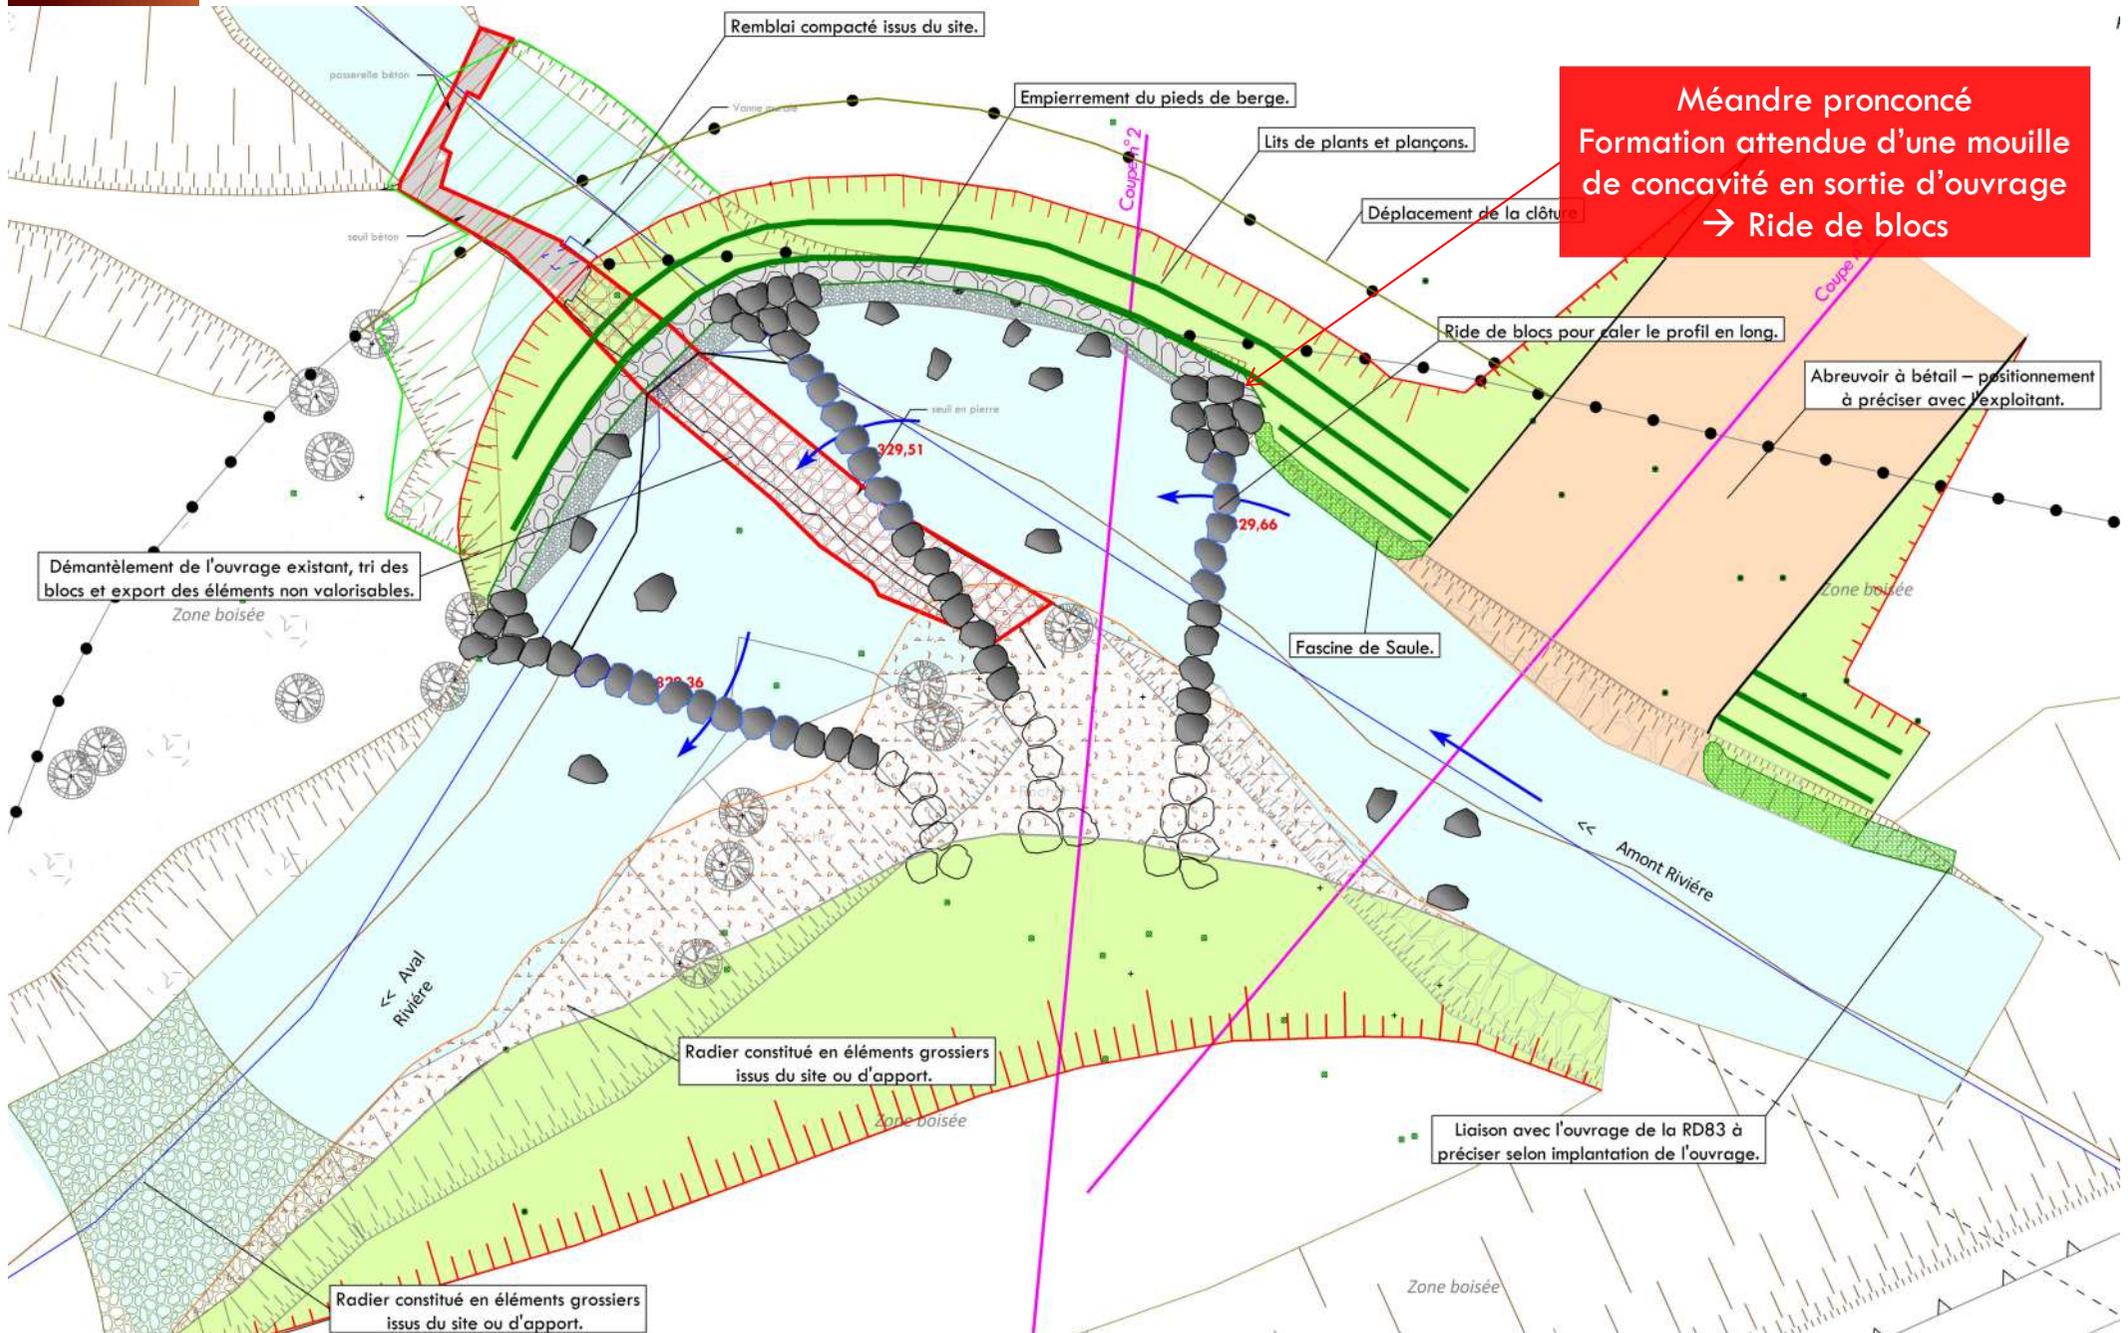
# SB108 - Seuil du Moulin Milan / de la Chamallerie

**Méandre prononcé**  
**Formation attendue d'une mouille**  
**de concavité en sortie d'ouvrage**  
**→ Ride de blocs**

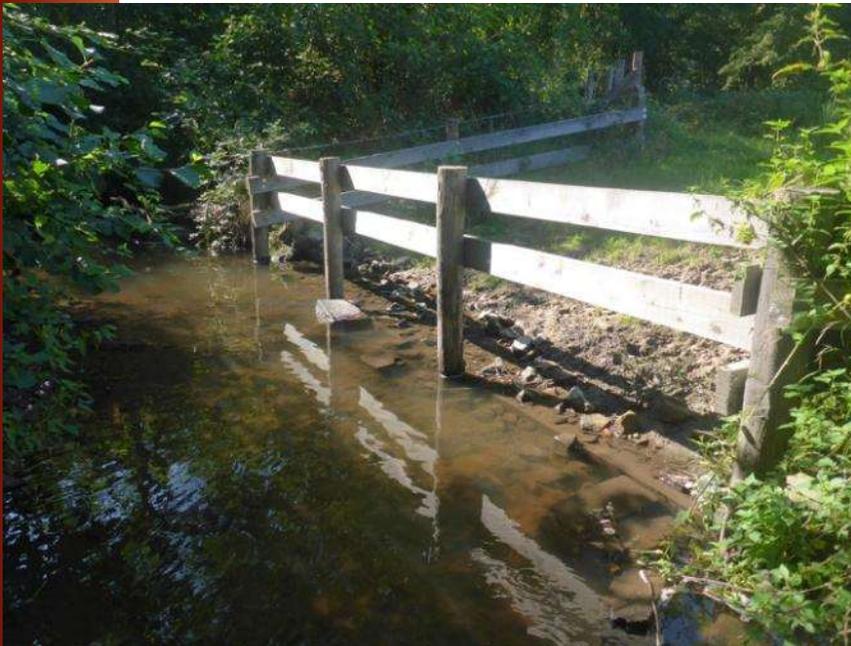
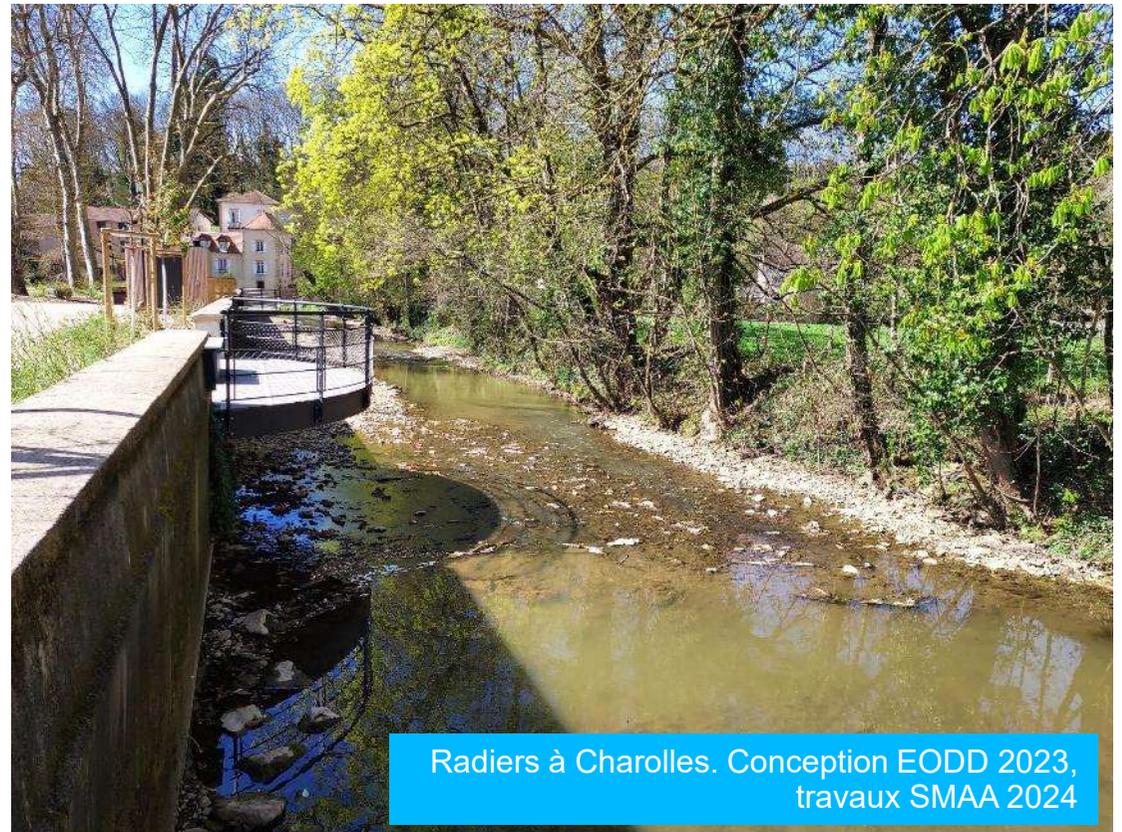
- Mise en défens du cours d'eau ;
- Gestion de l'abreuvement en amont et en aval ;
- Aménagement de radiers afin de restaurer les habitats en aval impactés par l'incision générée par le seuil.

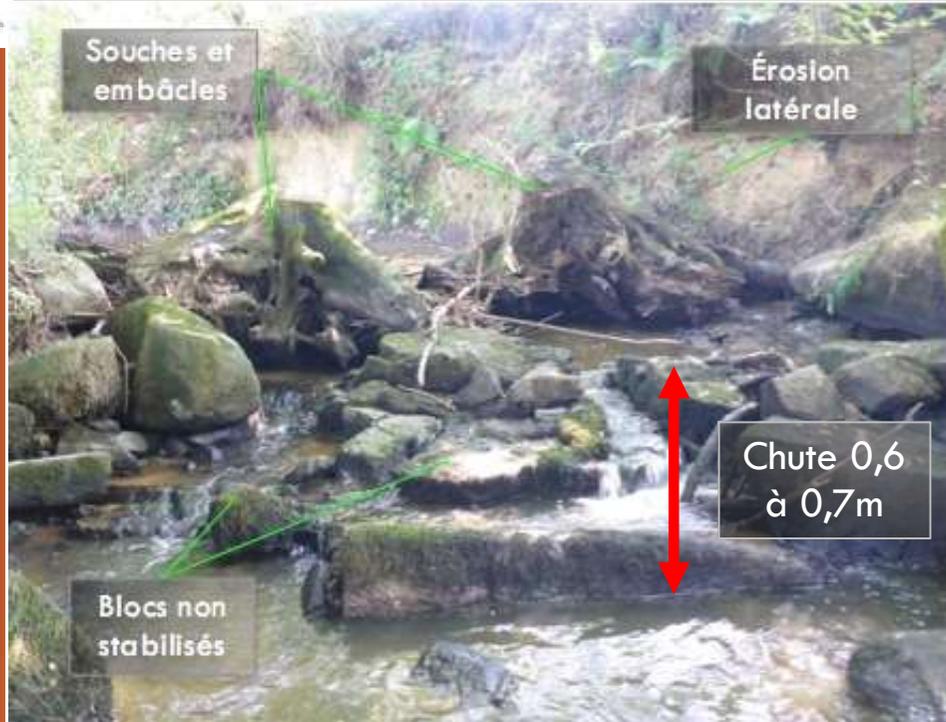
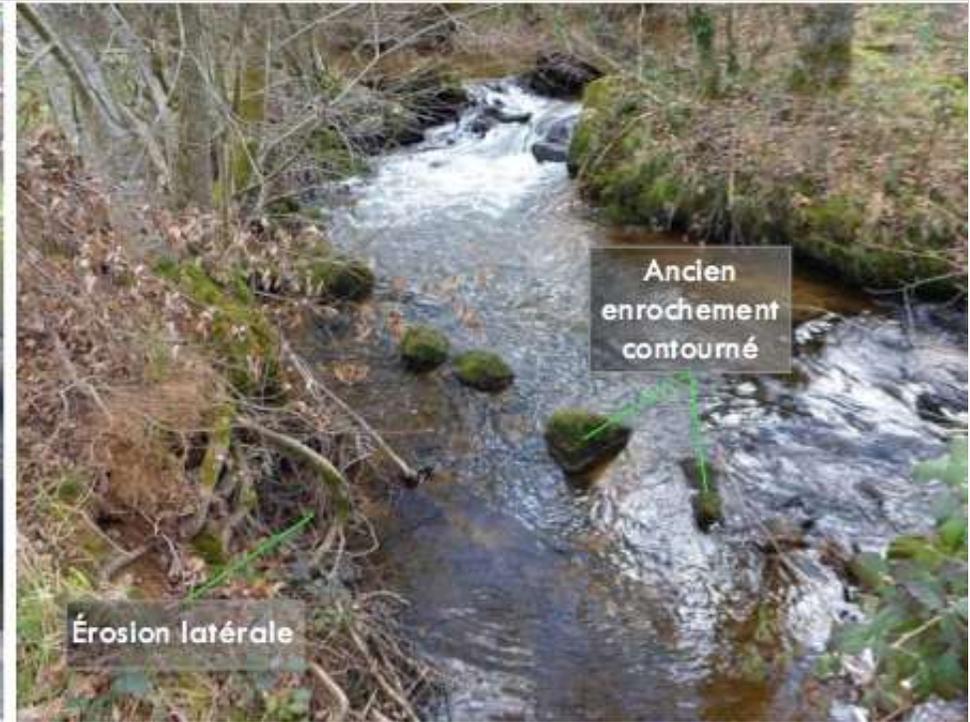
- ✓ Usage inconnu, possiblement stabilisation du tracé en plan voire abreuvement du bétail.
- ✓ Capacité du lit mineur  $\approx$  Q2 : dimension naturelle.
- ✓ Cours d'eau sinueux à l'amont, altéré uniquement par piétinement bovin.

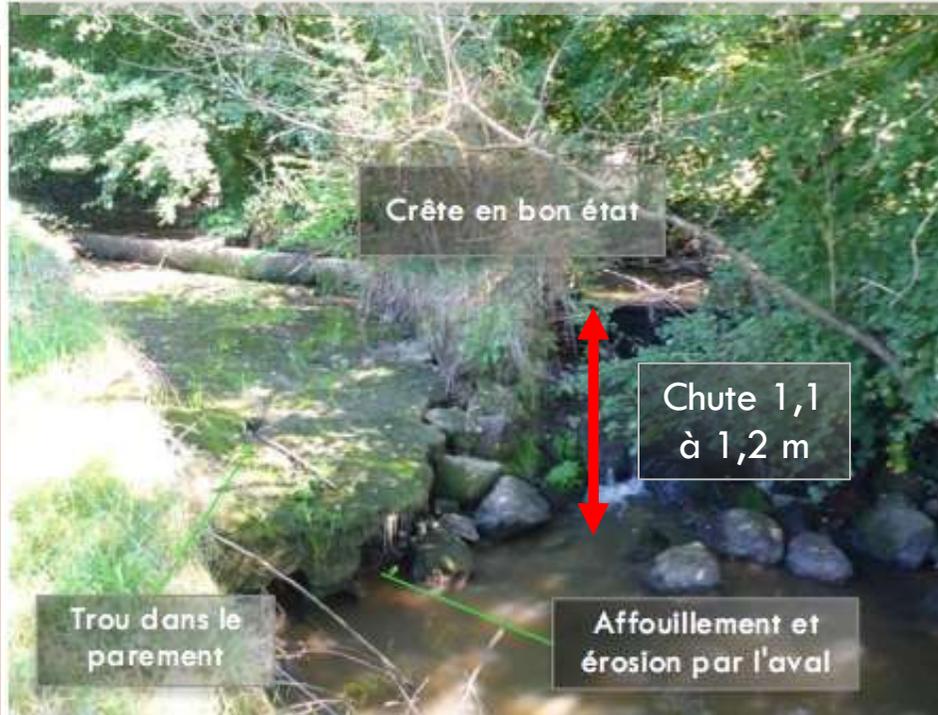
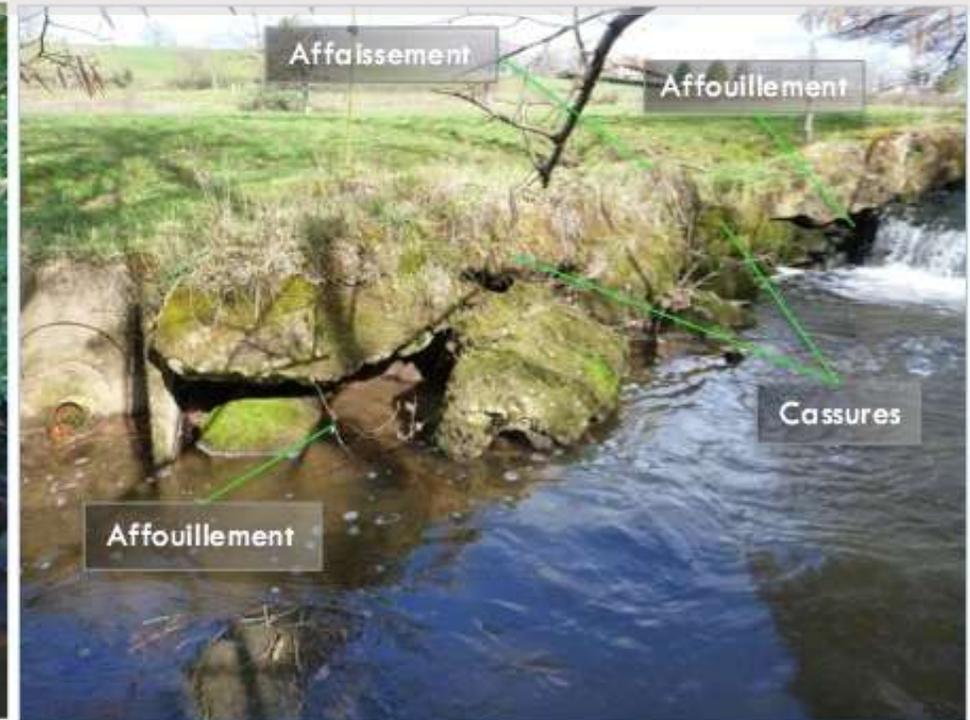
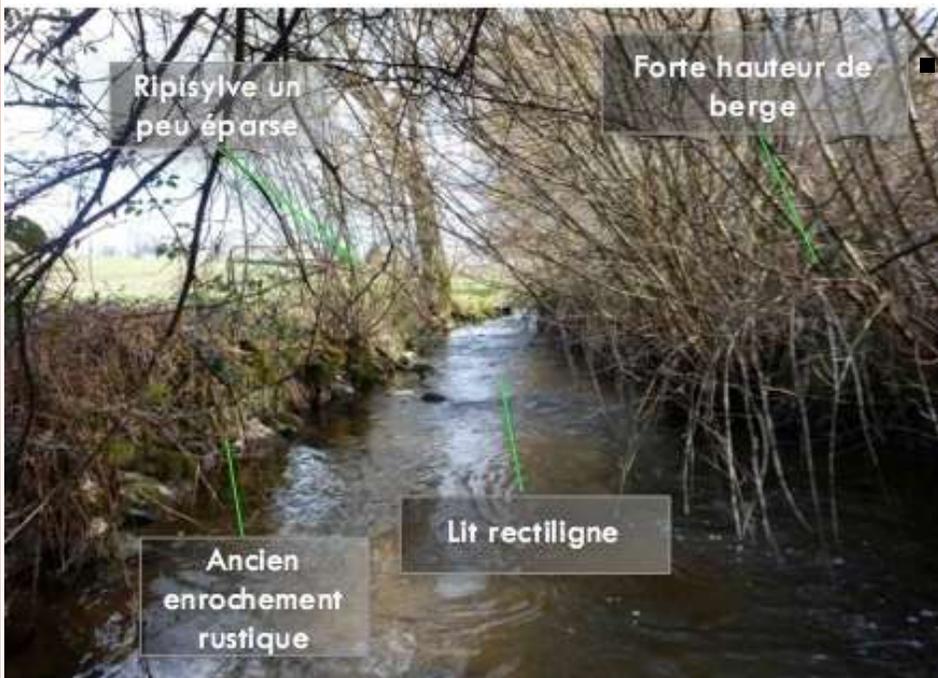
- ✓ Historiquement alimentation d'une scierie (bief de 150 m). Aujourd'hui plus d'usage. Bief comblé en grande partie.
- ✓ Contexte agricole (prairies permanentes) ; un rejet de drain en aval immédiat.
- ✓ Cours d'eau rectiligne en aval avec forte hauteur de berge en RG.

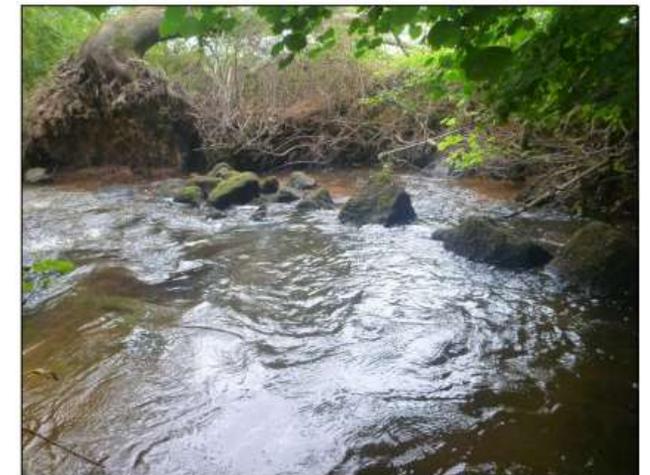
Echelle : 1/100°

Démantèlement de l'ouvrage et des enrochements

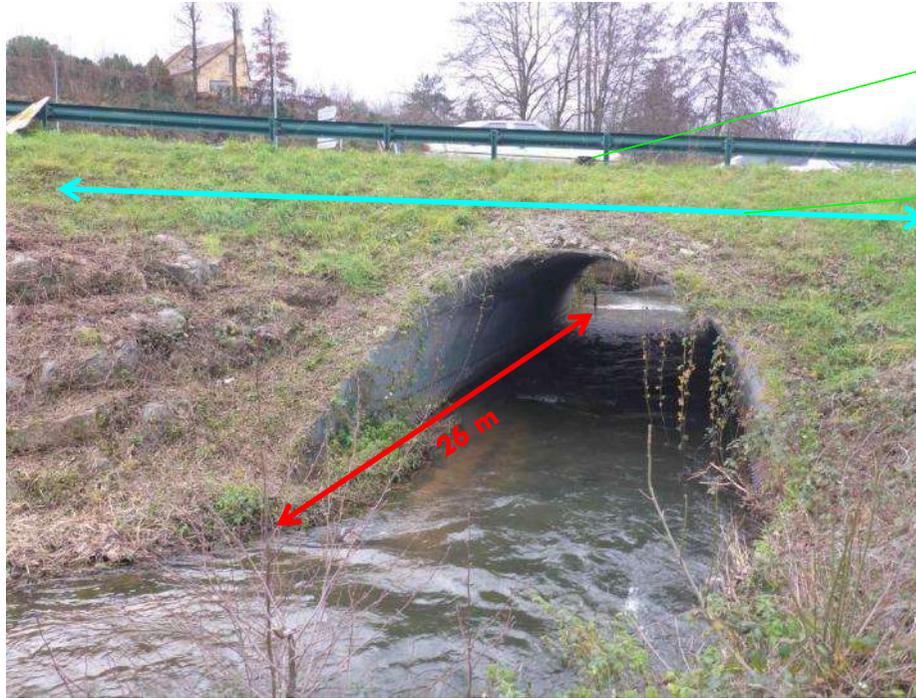
Route des étangs – accès à la zone industrielle

Réseaux de gaz, AEP, EU, HTA, BT, télécom

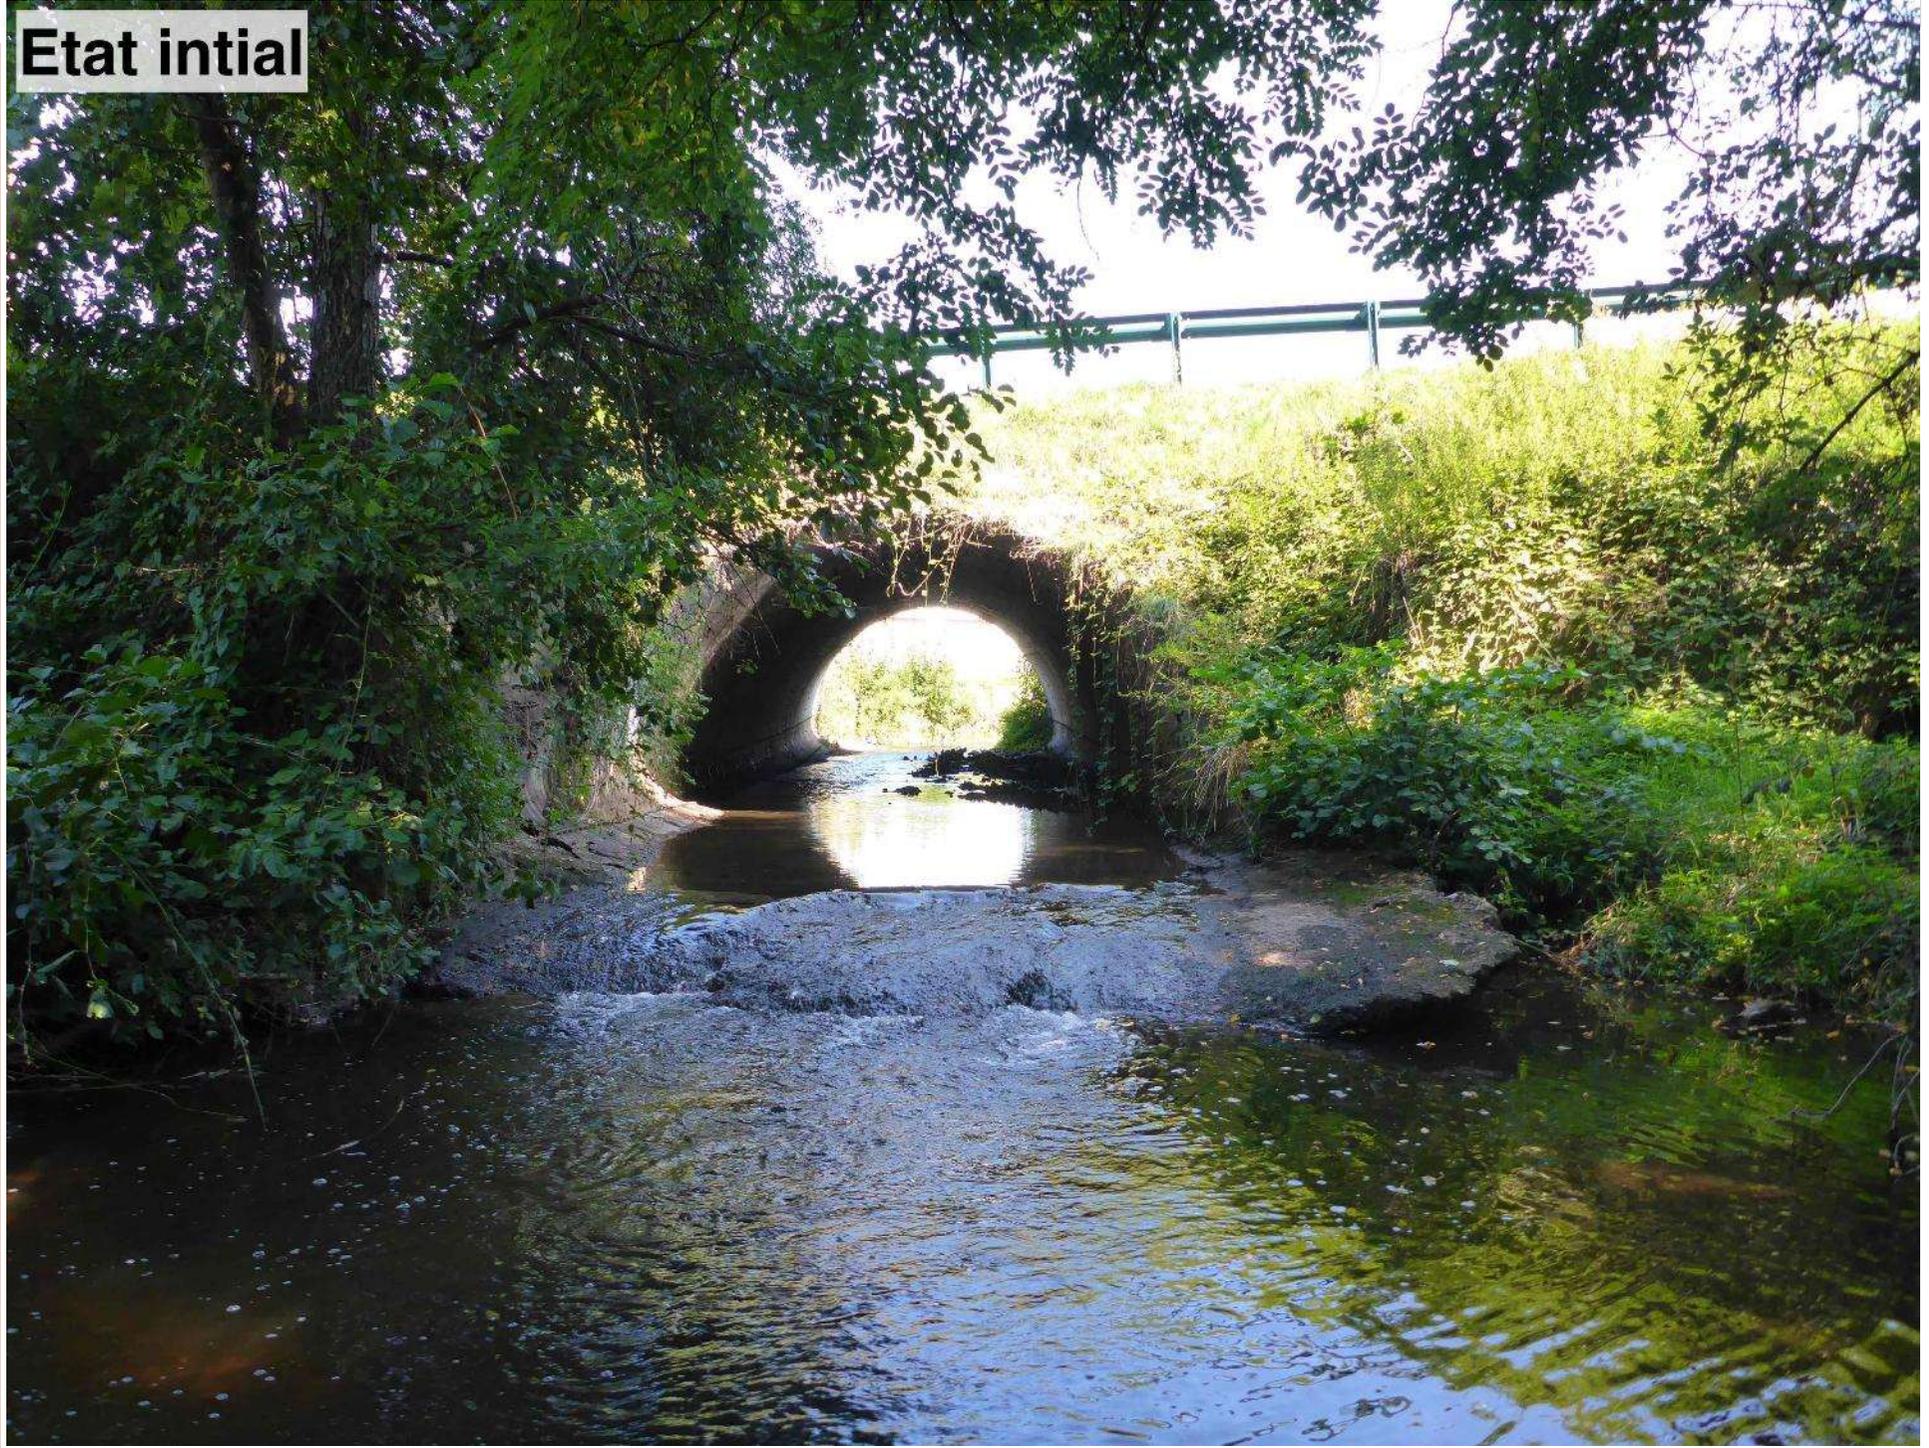
**Etat initial**

Dépose de l'ouvrage existant  
et creusement des fondations  
du nouvel ouvrage

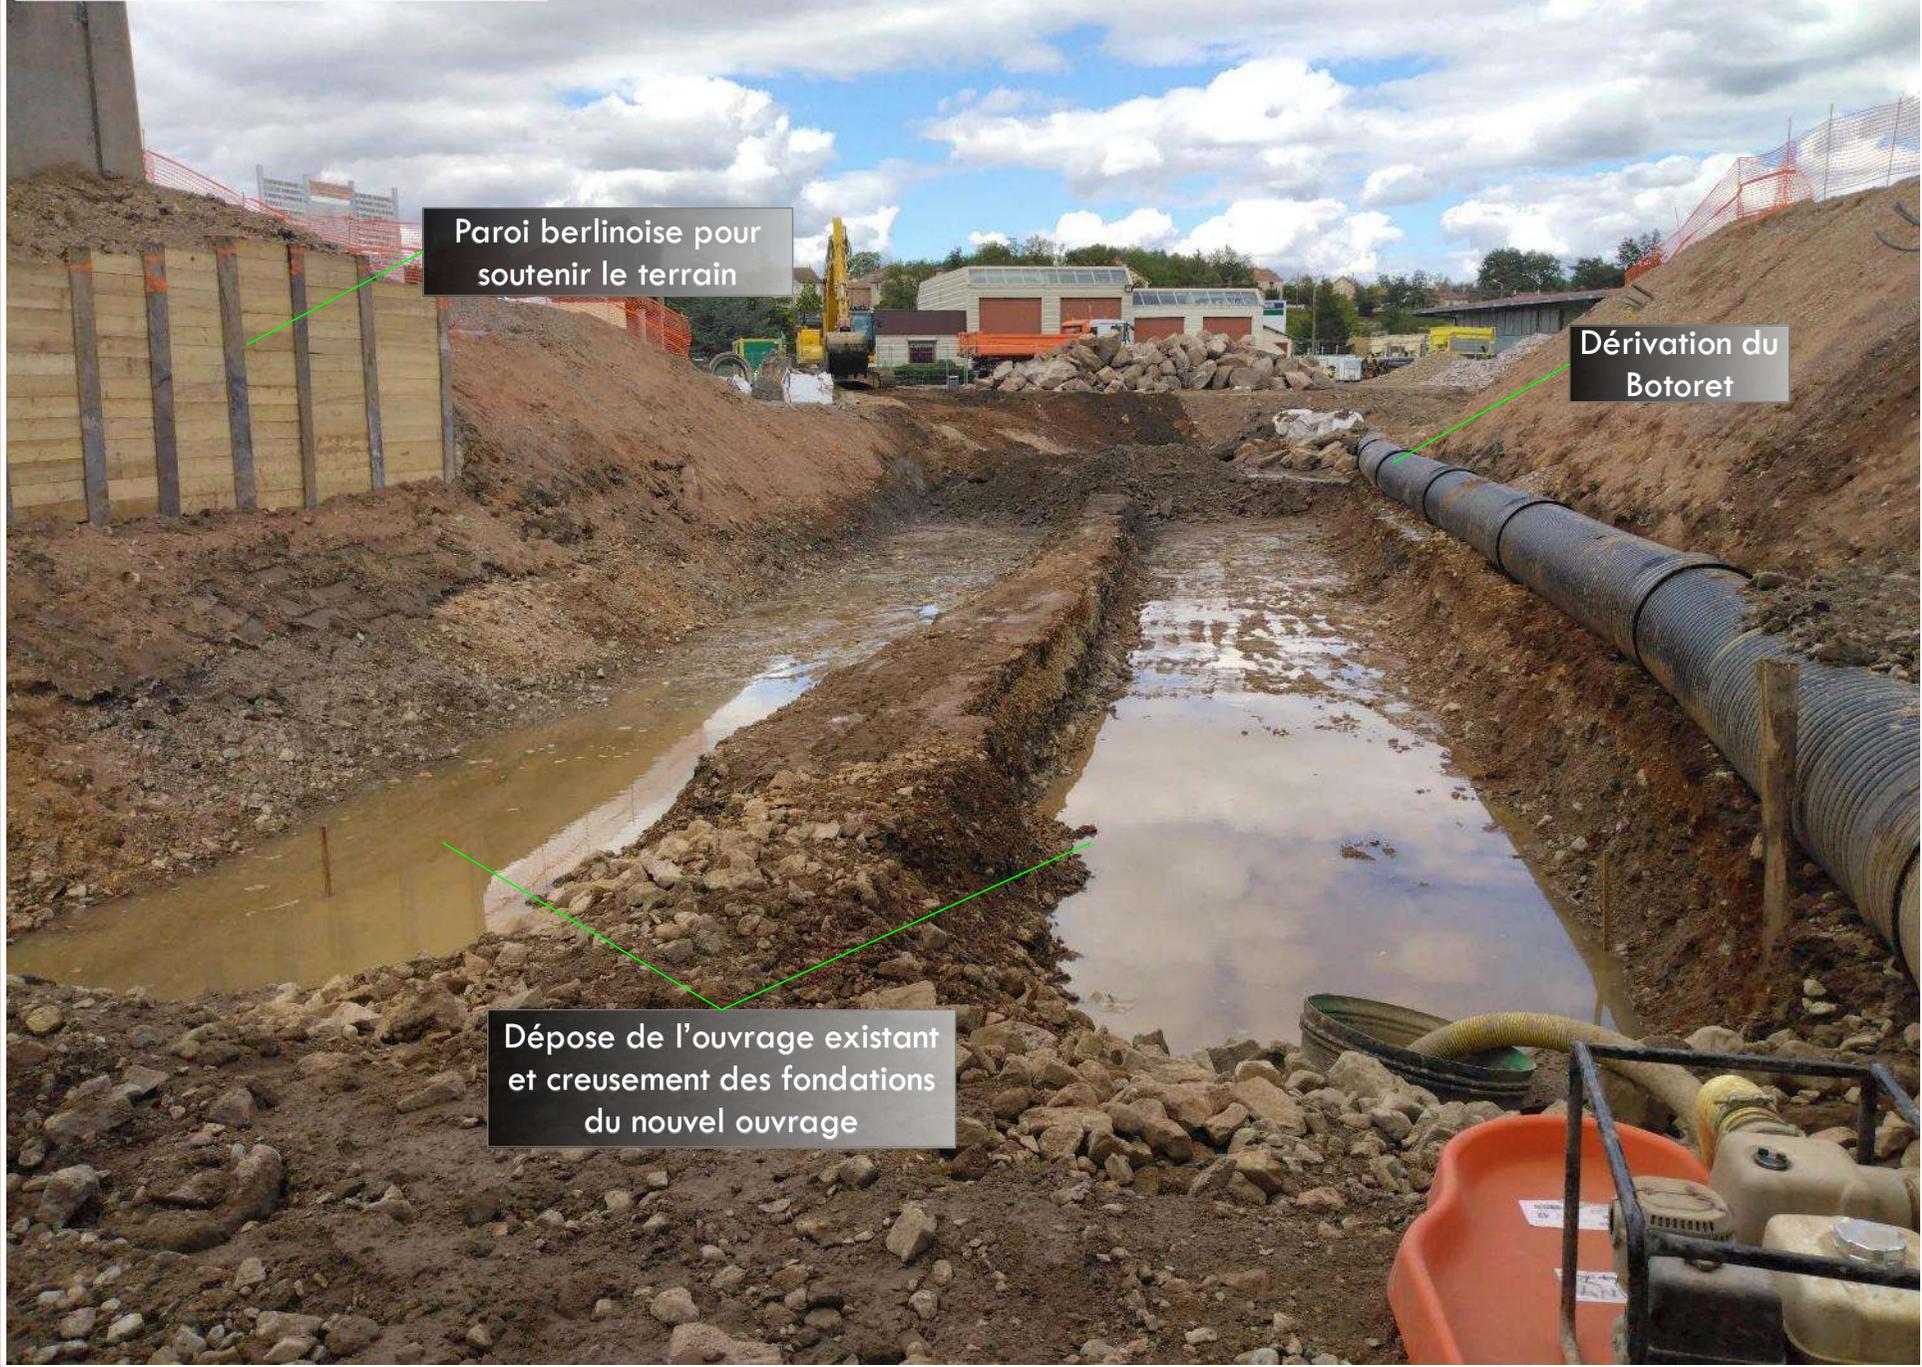
Chantier 15/09/2022

Paroi berlinoise pour  
soutenir le terrain

Dérivation du  
Botoret

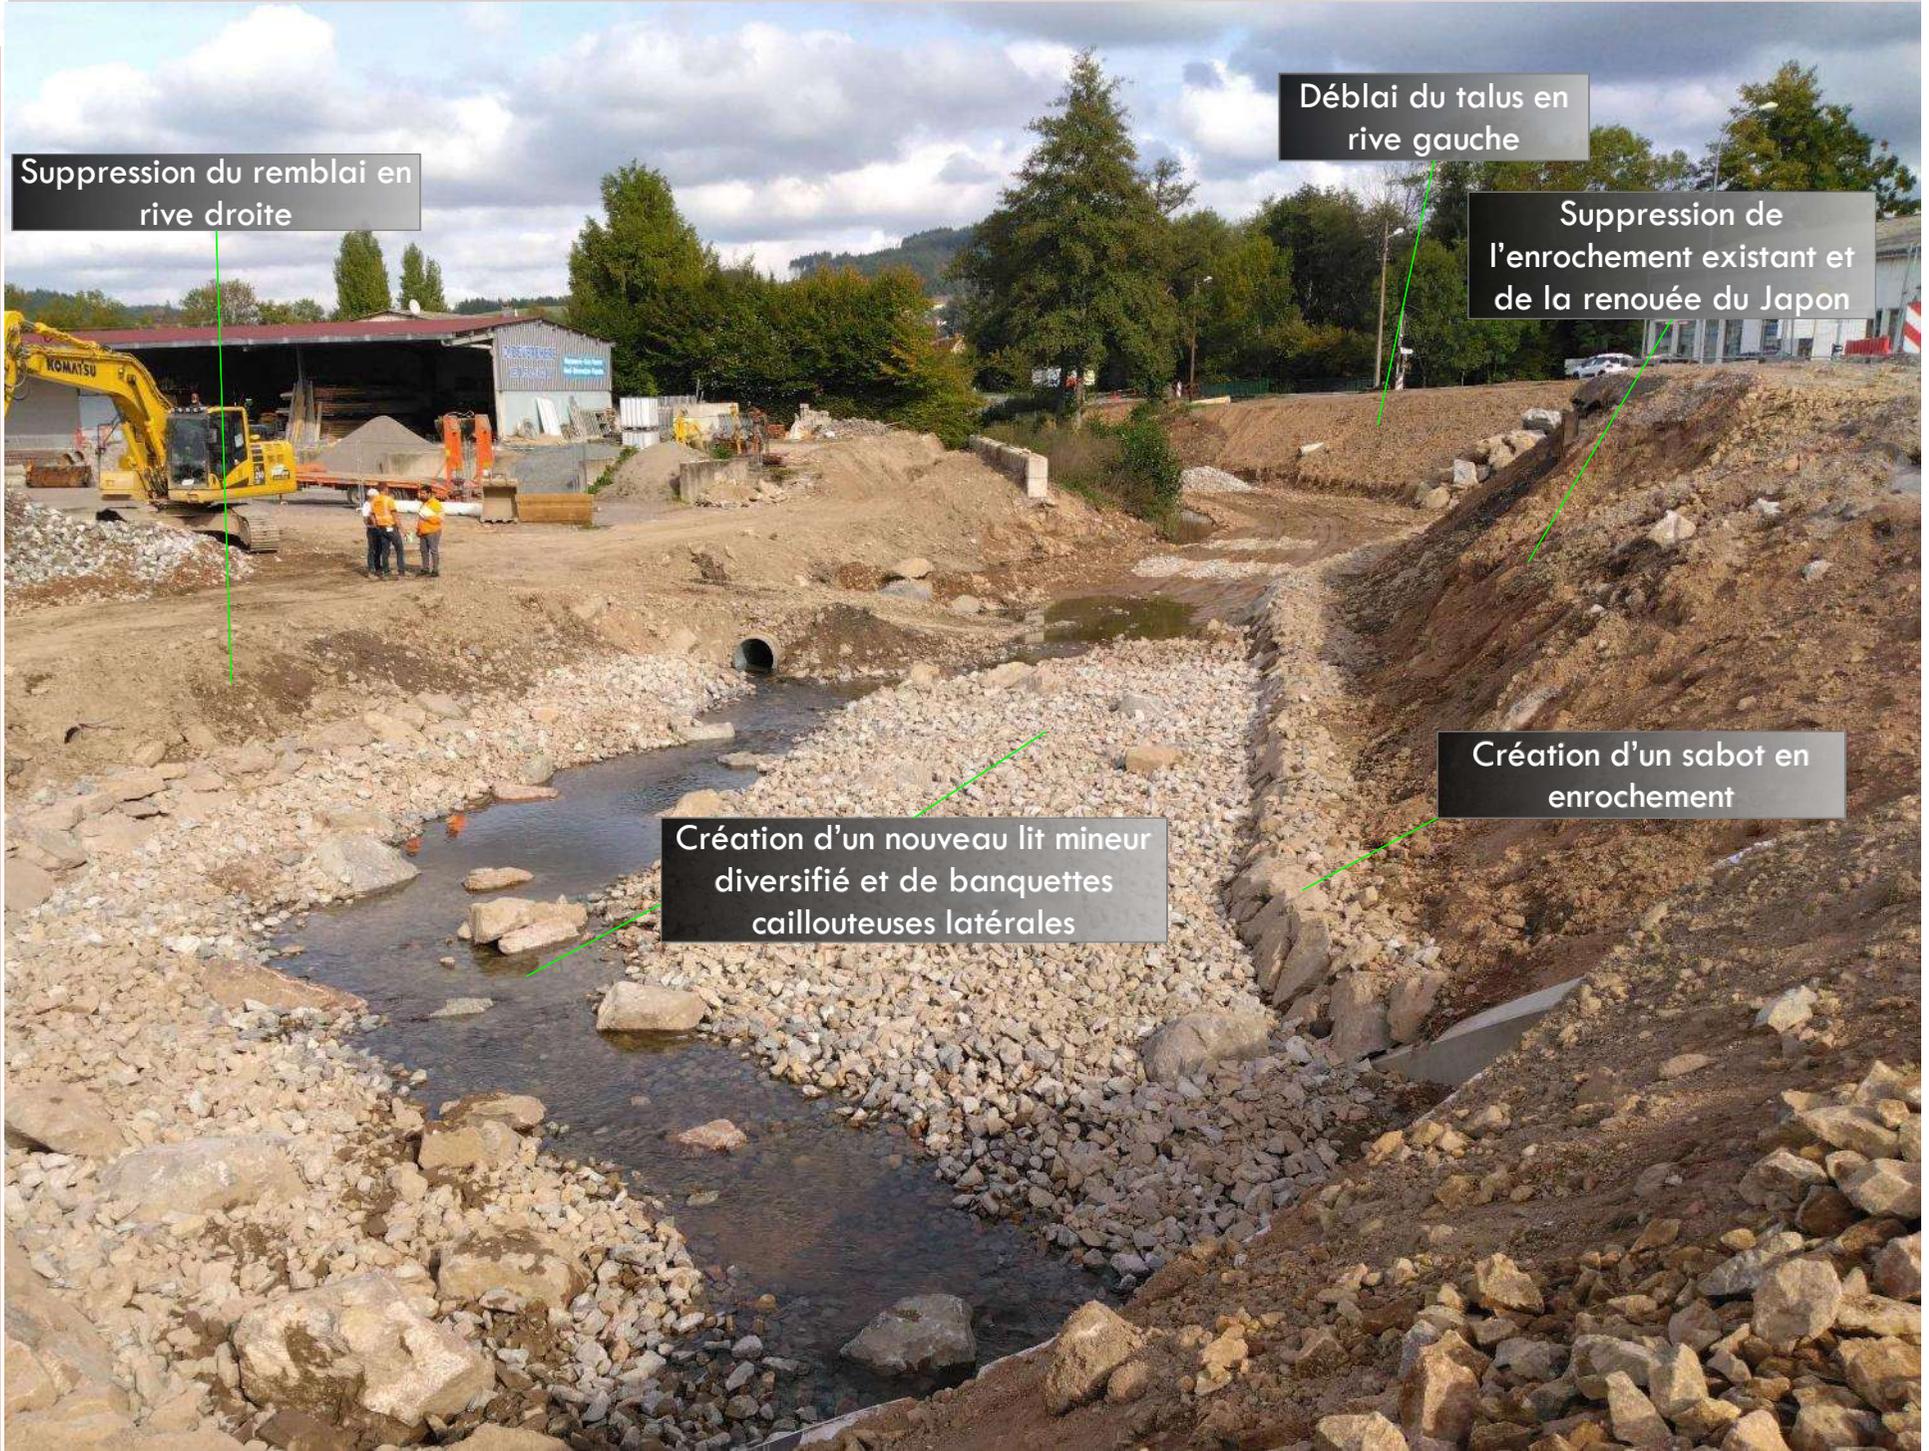
# BOTO19 – Travaux réalisés en 2022-2023

Suppression du remblai en rive droite

Déblai du talus en rive gauche

Création d'un sabot en enrochement

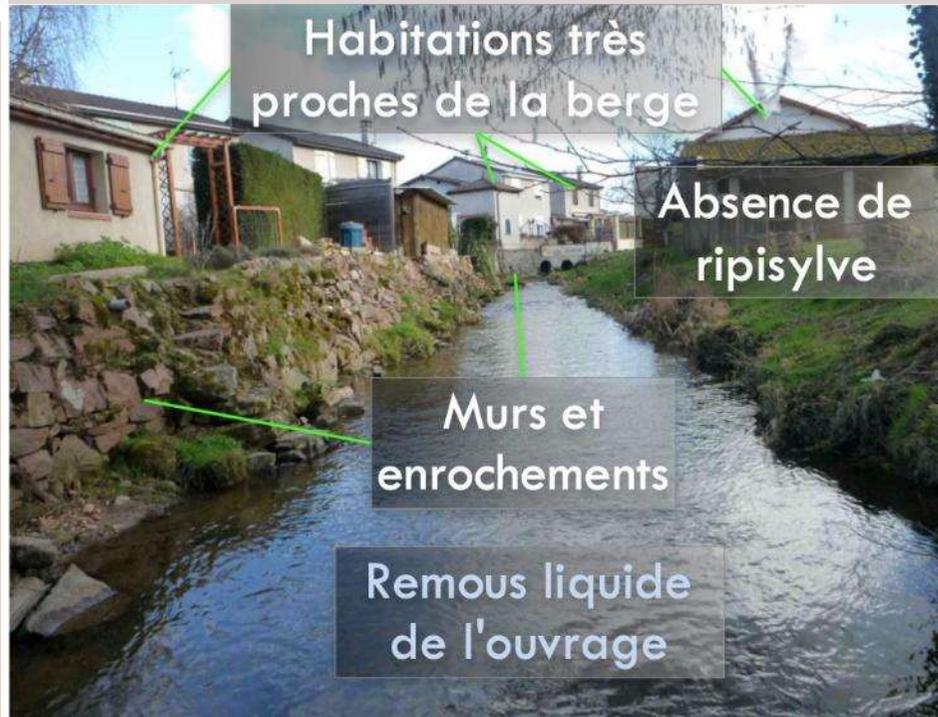
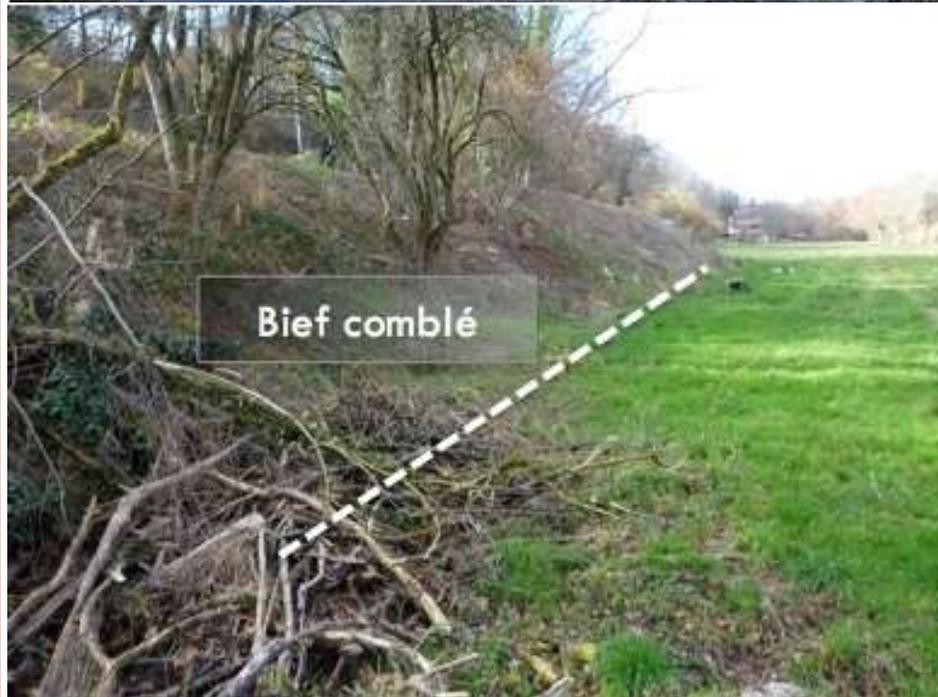
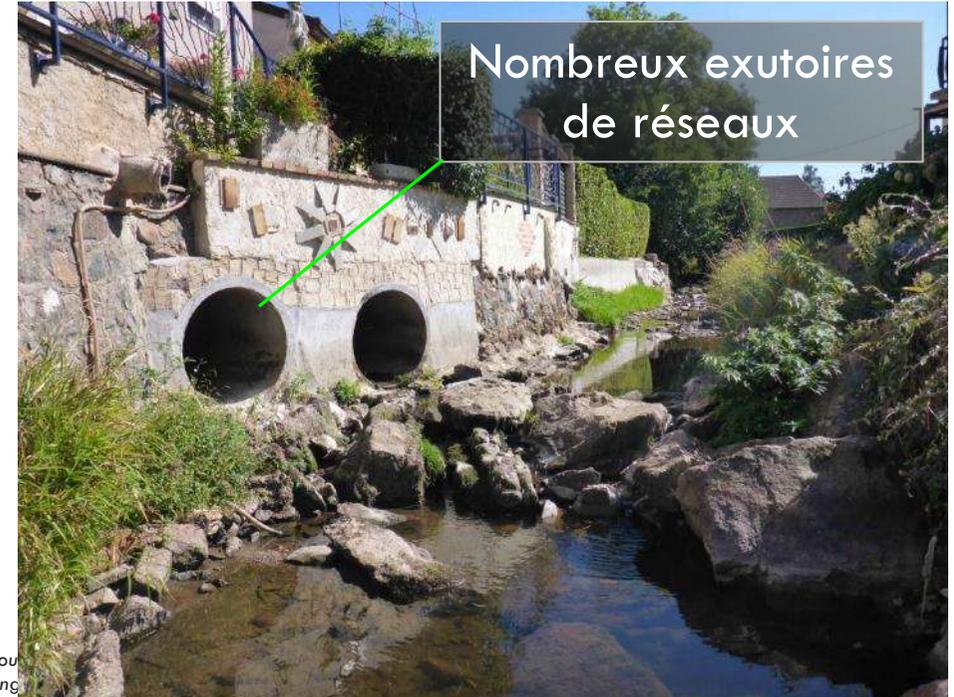
# SB70 – Rappel du diagnostic

Stabilité à court terme de l'ouvrage non compromise d'après l'expertise géotechnique préalable, mais état de dégradation avancé des murs latéraux en pierres sèches.
