## Étude pour le rétablissement de la continuité écologique sur 14 ouvrages répartis sur 11 sites sur le bassin versant du Sornin

**Rendu des AVP**

**Comité de pilotage  
du 5 mai 2025 à Pouilly-  
sous-Charlieu**

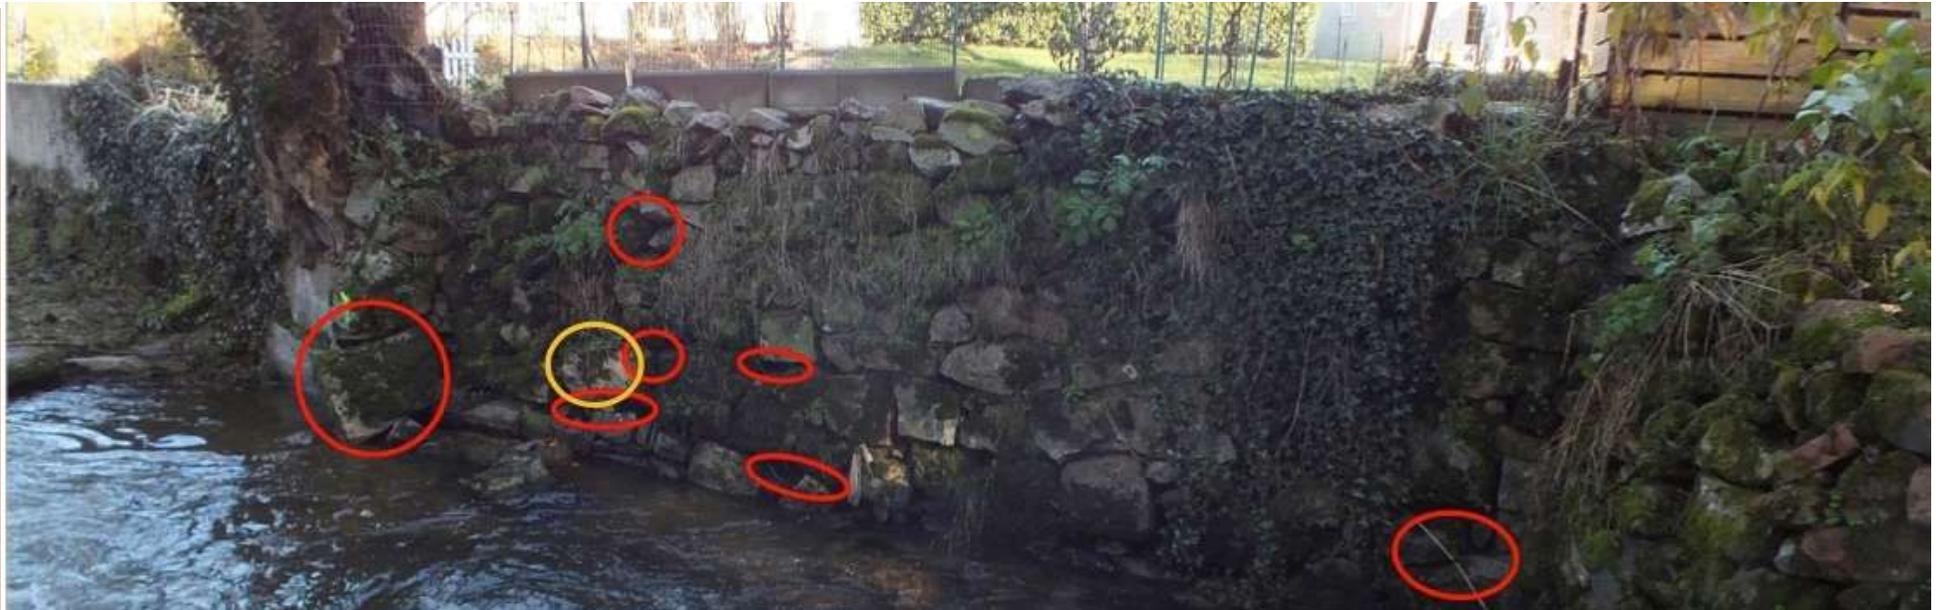
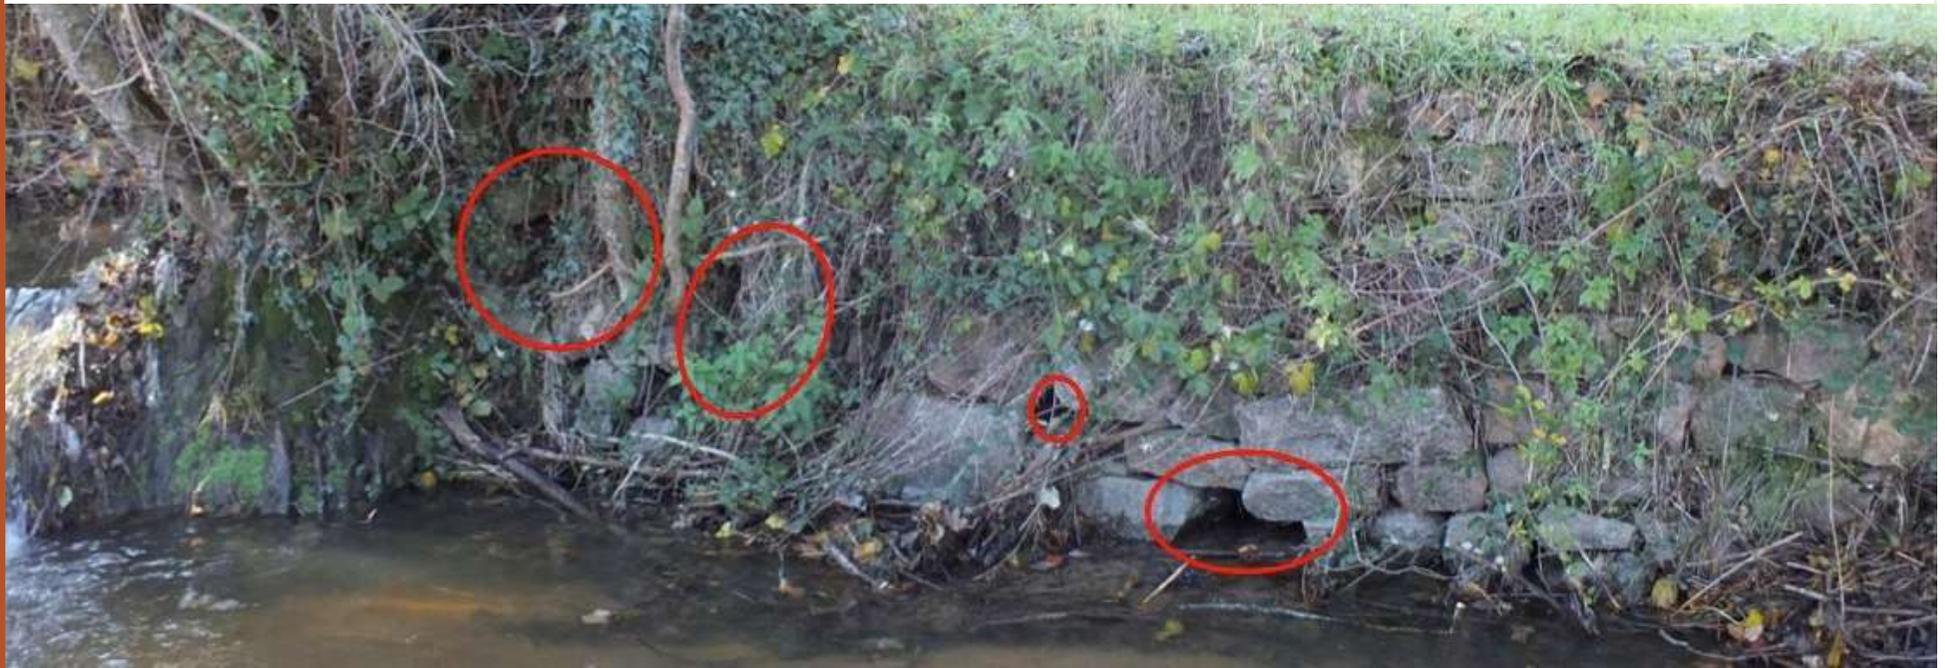
# SB70 – Rappel du diagnostic

Stabilité à court terme de l'ouvrage non compromise d'après l'expertise géotechnique préalable, mais état de dégradation avancé des murs latéraux en pierres sèches.

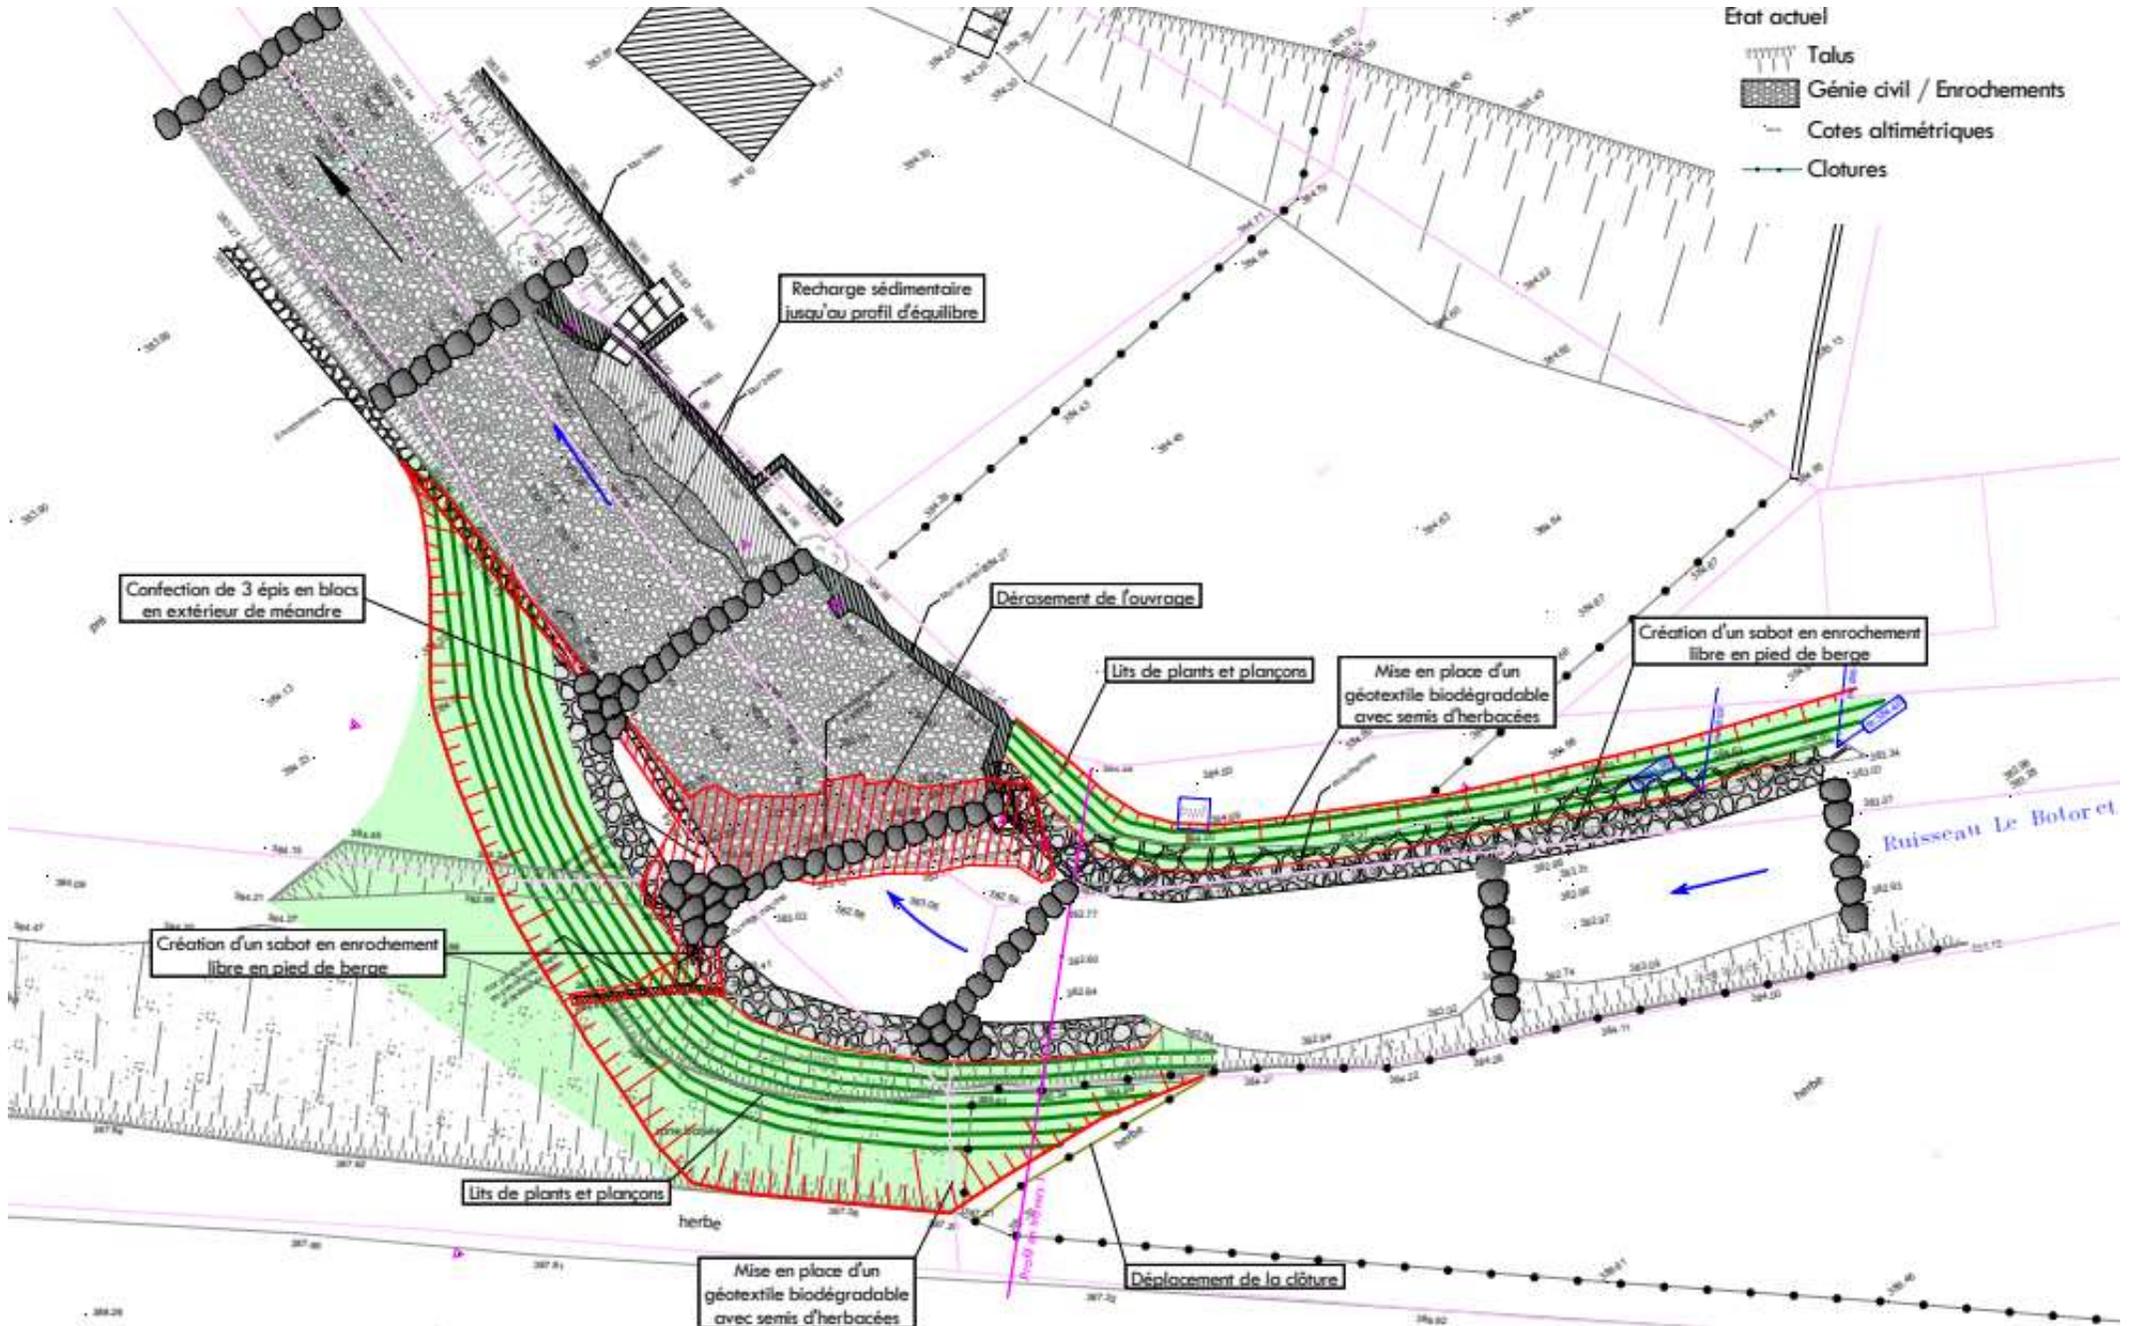
# SB70 – AVP

## Profil en long

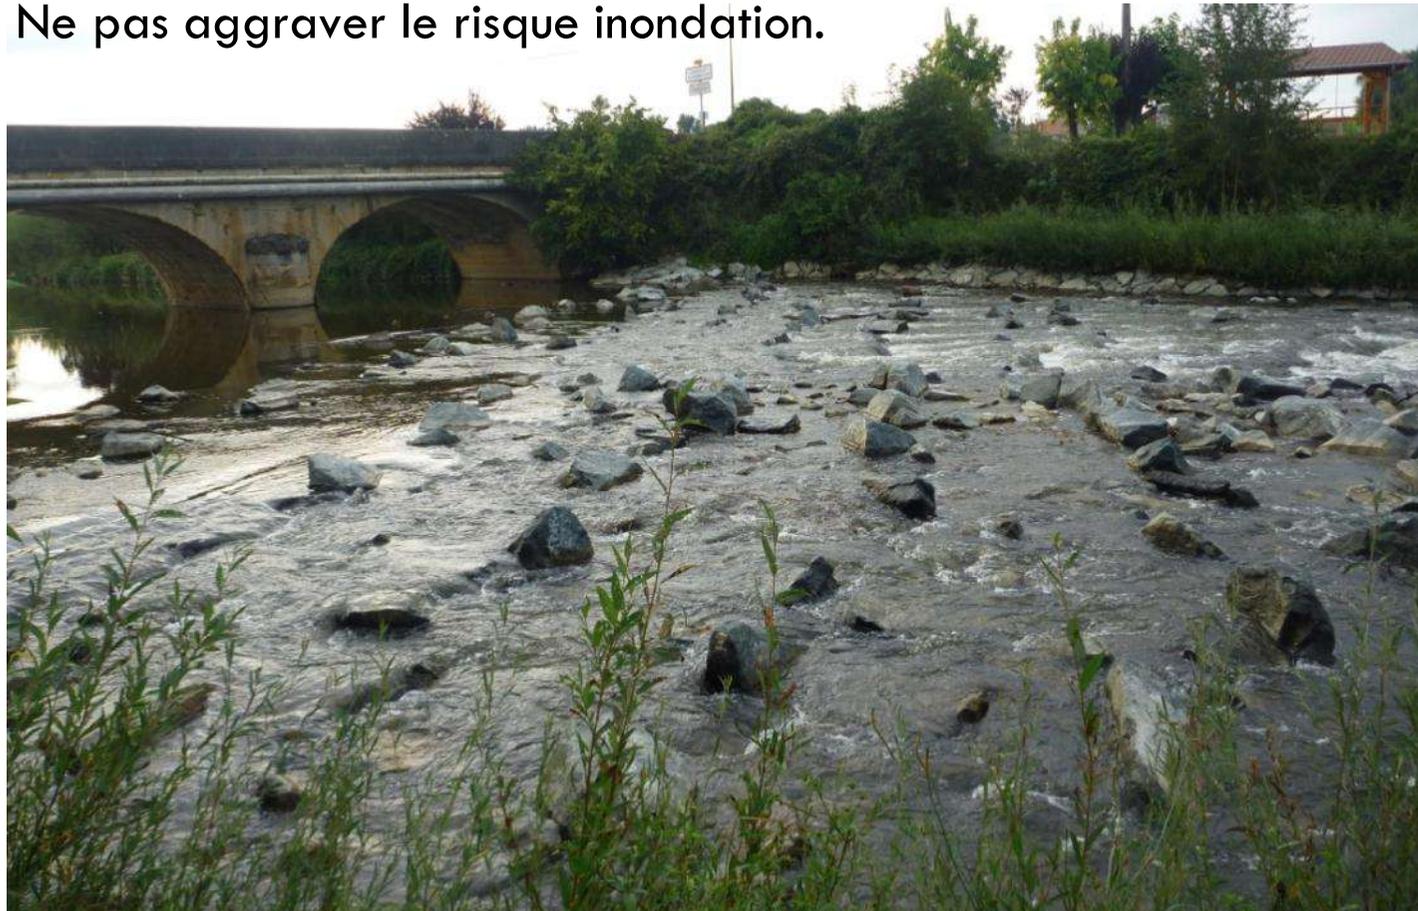
## 3. Scénario 2 : Dimensionnement contraint par les faibles débits du Botoret

Débit	Cote amont	m <sup>3</sup> /s	Heau Macro RG (m)	Heau Dever RG (m)	Heau Dever RG+1m	V max Rpe macro	Vmax Devers (calc sur 0,55 m)	Larg. en eau nage TRF	Larg. hors eau rept. ANG
QMNA5	383.05	0.02	0.07	0.00	0.00	0.90	0.00	0	7
QMNA	383.18	0.13	0.20	0.04	0.00	1.24	0.48	0.5	6.5
	383.25	0.24	0.27	0.09	0.05	1.36	0.79	1	6
	383.30	0.3	0.32	0.12	0.09	1.43	0.97	1.2	5.8
MODULE	383.35	0.49	0.38	0.15	0.12	1.50	1.13	1.5	5.5
	383.40	0.7	0.42	0.18	0.15	1.56	1.28	2.1	4.95
3MODULE	383.53	1.54	0.55	0.26	0.23	0.00	1.62	3	4
	383.60	2.2	0.63	0.30	0.27	-	1.78	3 à 4,5	2,5 à 4,5
	383.70	3.3	0.72	0.36	0.32	-	2.00	3,5 à 5	2 à 3,5
	383.80	4.7	0.82	0.41	0.38	-	2.20	4 à 5,5	1 à 2,5

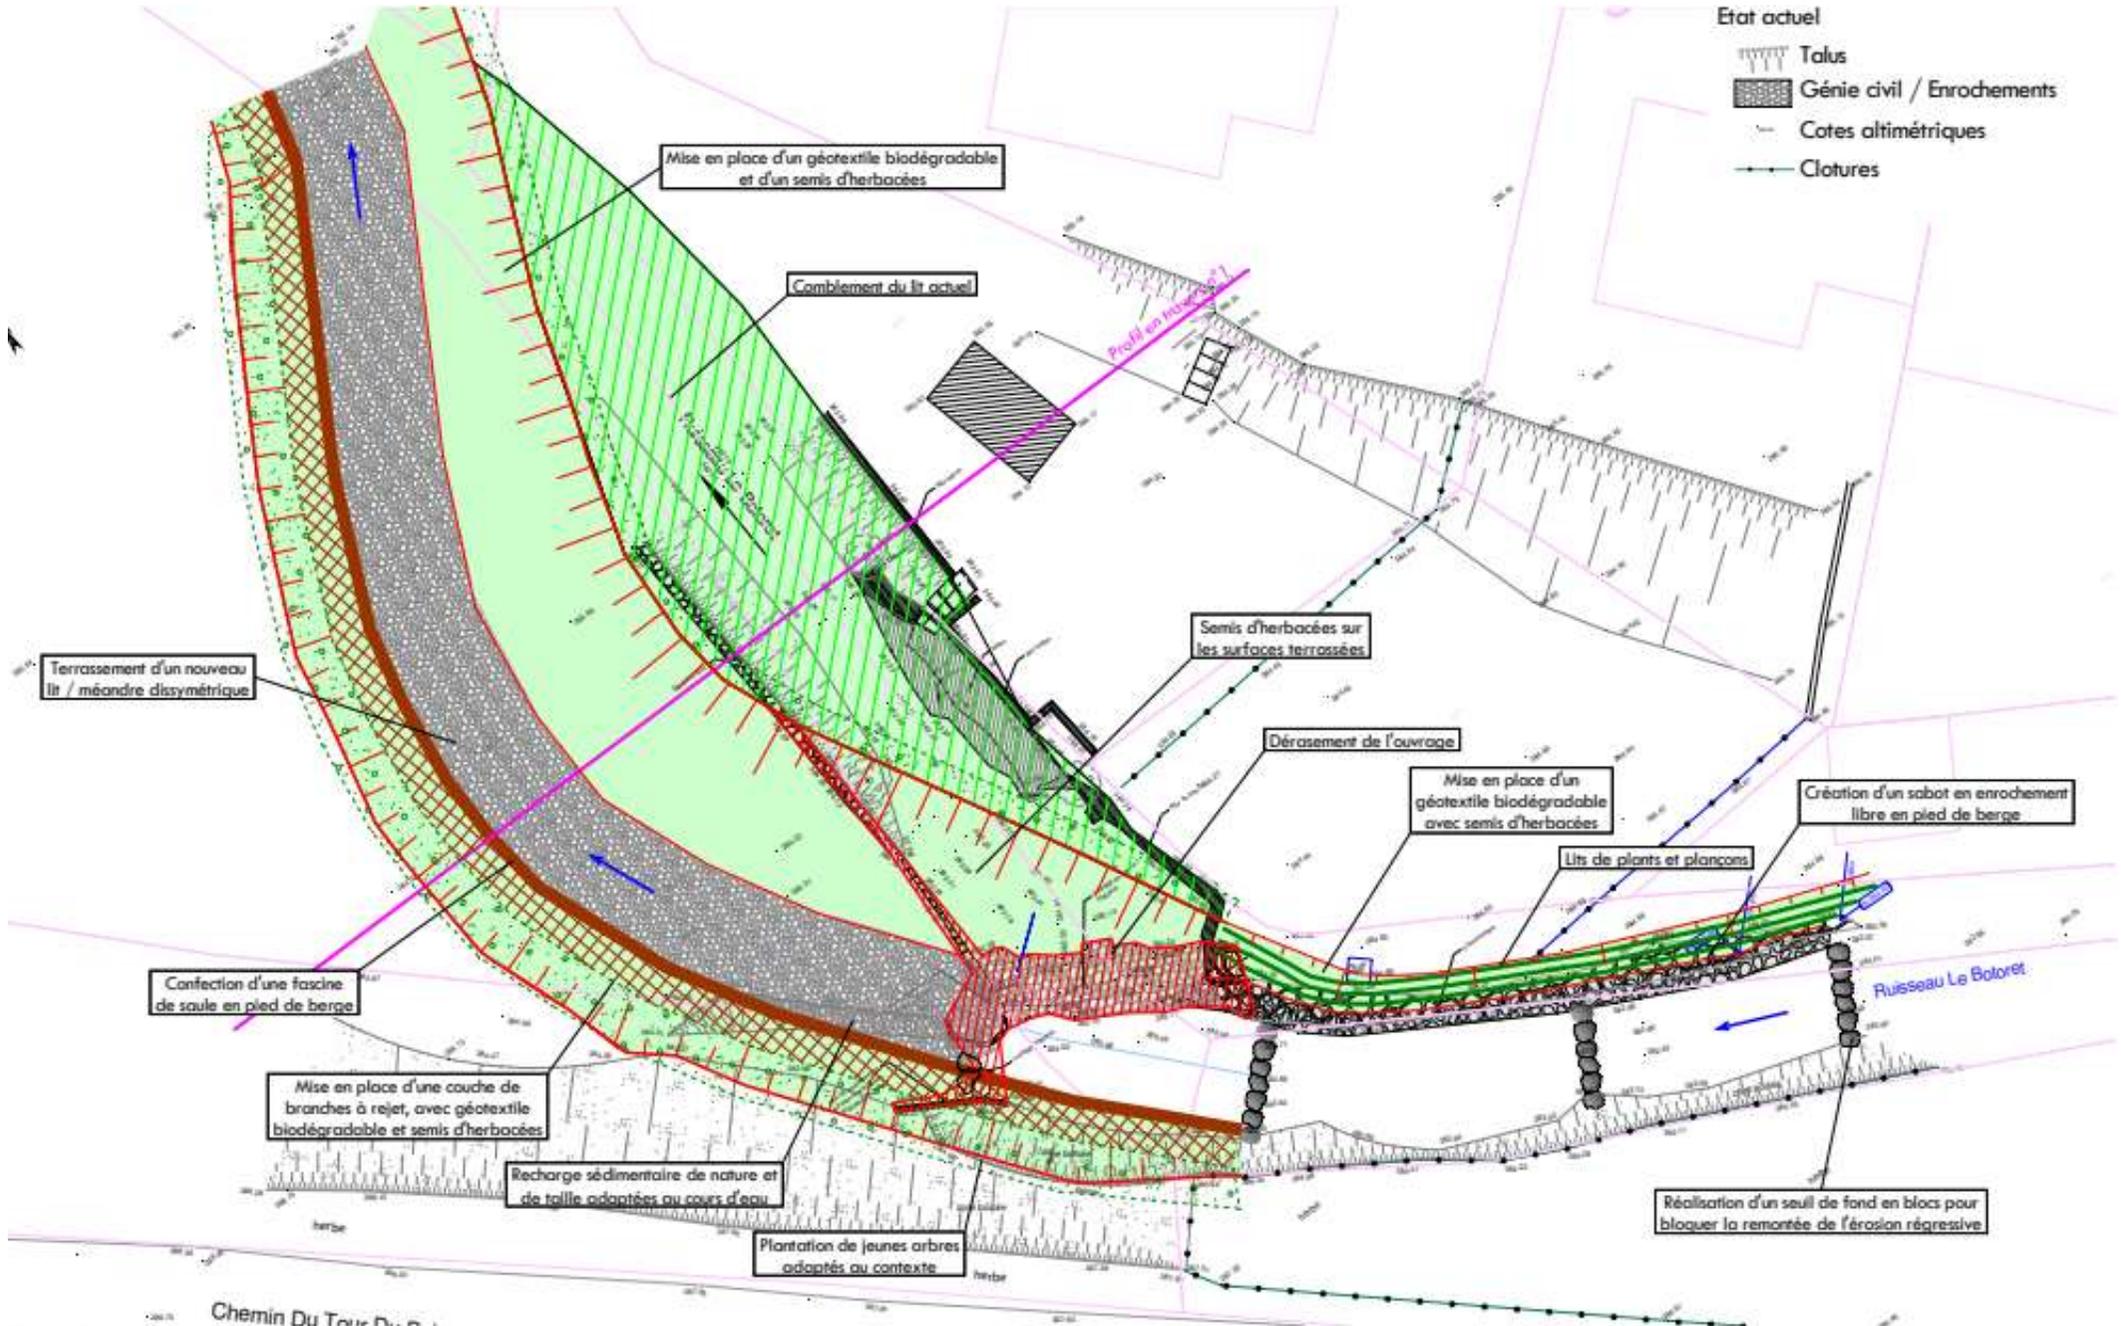
- ✓ Restaurer la continuité écologique au niveau de l'ouvrage ;
- ✓ Restaurer le profil en long "naturel" du cours d'eau ;
- ✓ Ne pas aggraver le risque inondation ;
- ✓ Améliorer les habitats piscicoles ;
- ✓ Refaire les berges risquant de se faire déstabiliser par l'incision du lit en amont immédiat de l'ouvrage dérasé.

## Profil en long

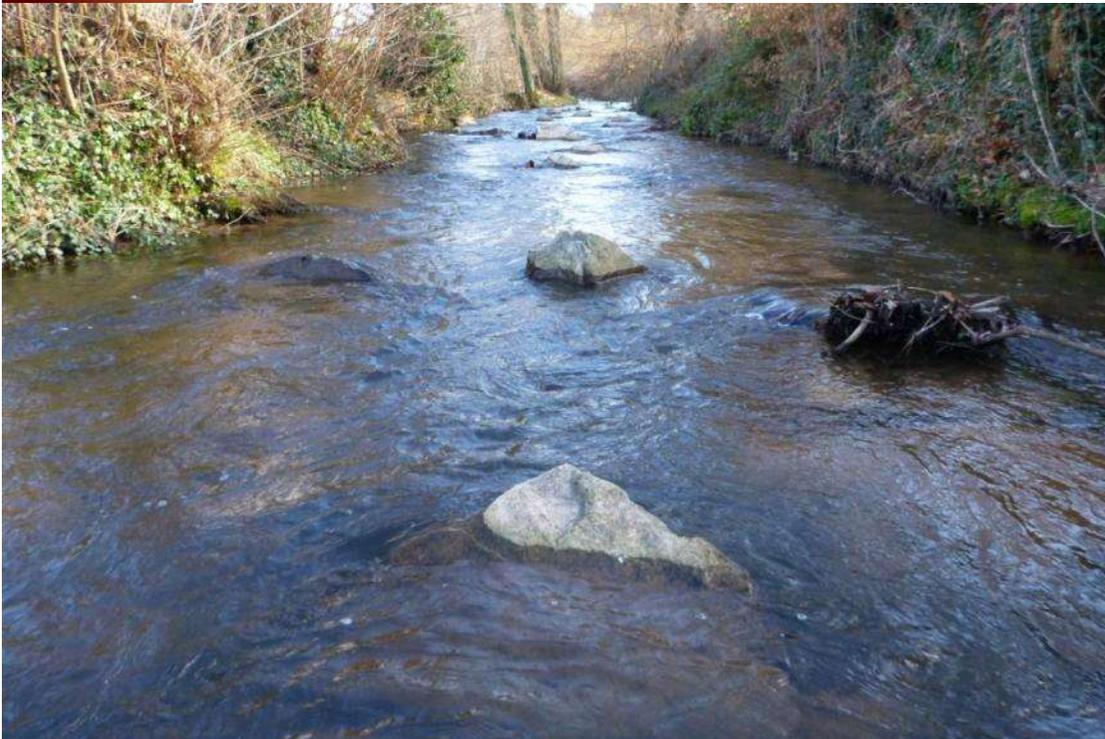
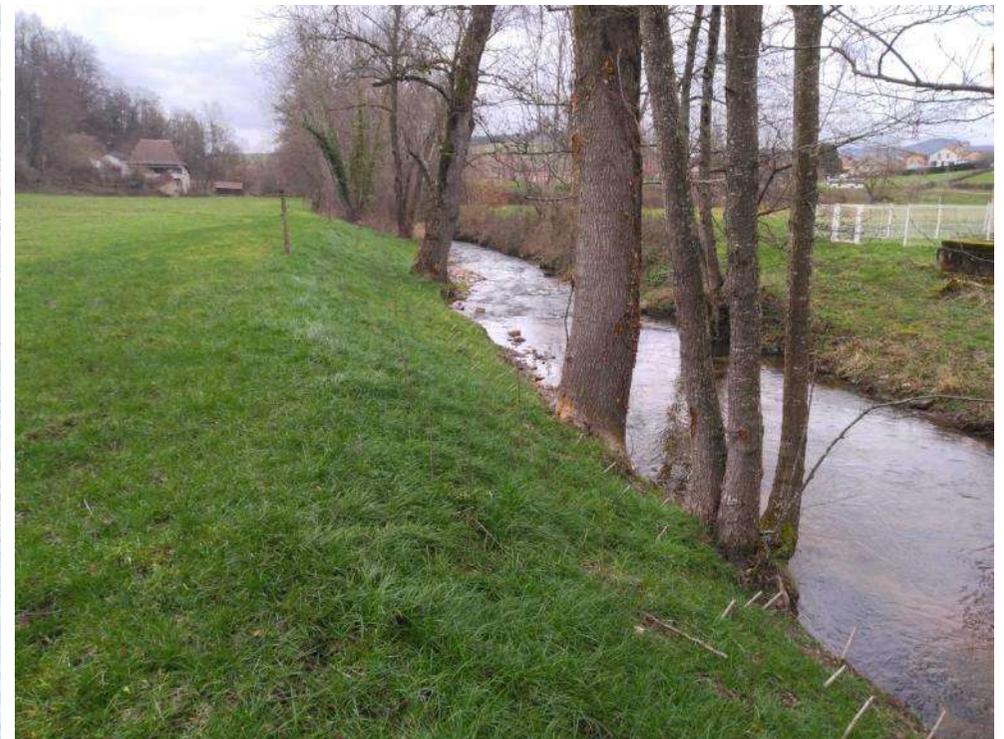
- ✓ Diversification des habitats piscicoles en aval du seuil ( $\approx 300$  m) par la pose de blocs ;
- ✓ Suppression d'un foyer de renouée du Japon (réalisée en 2022 avec les travaux sur l'ouvrage BOTO19) ;
- ✓ Densification de ripisylve en rive gauche à l'amont.

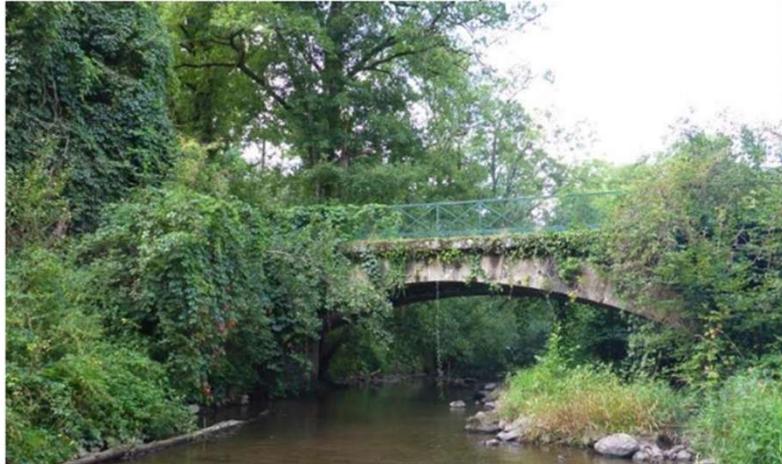
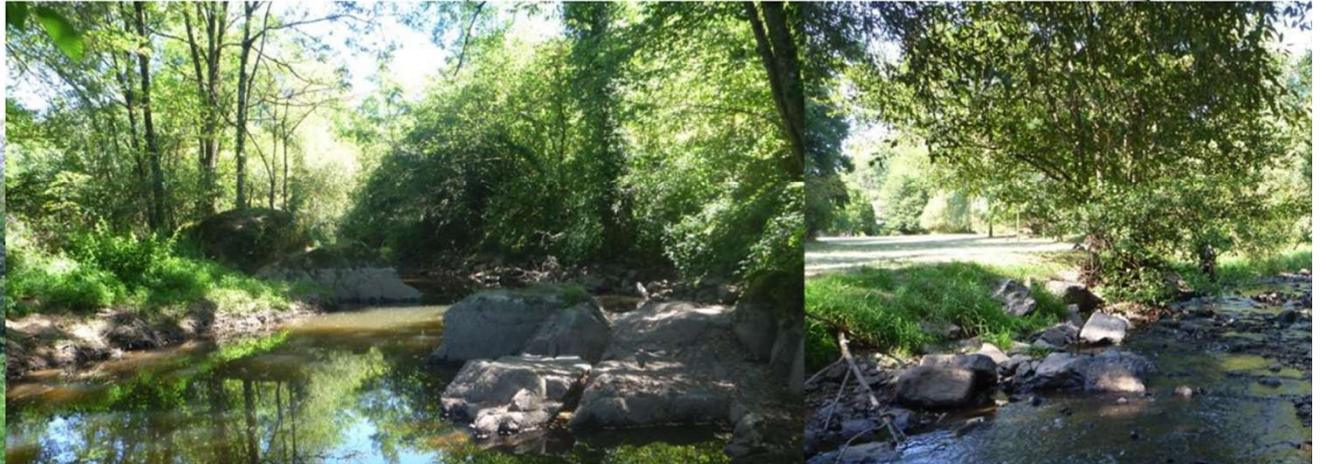
# SB17 – Rappel du diagnostic

Réseau EU.  
Implantation à préciser.

Radier stabilisant le  
profil en aval de la  
RD

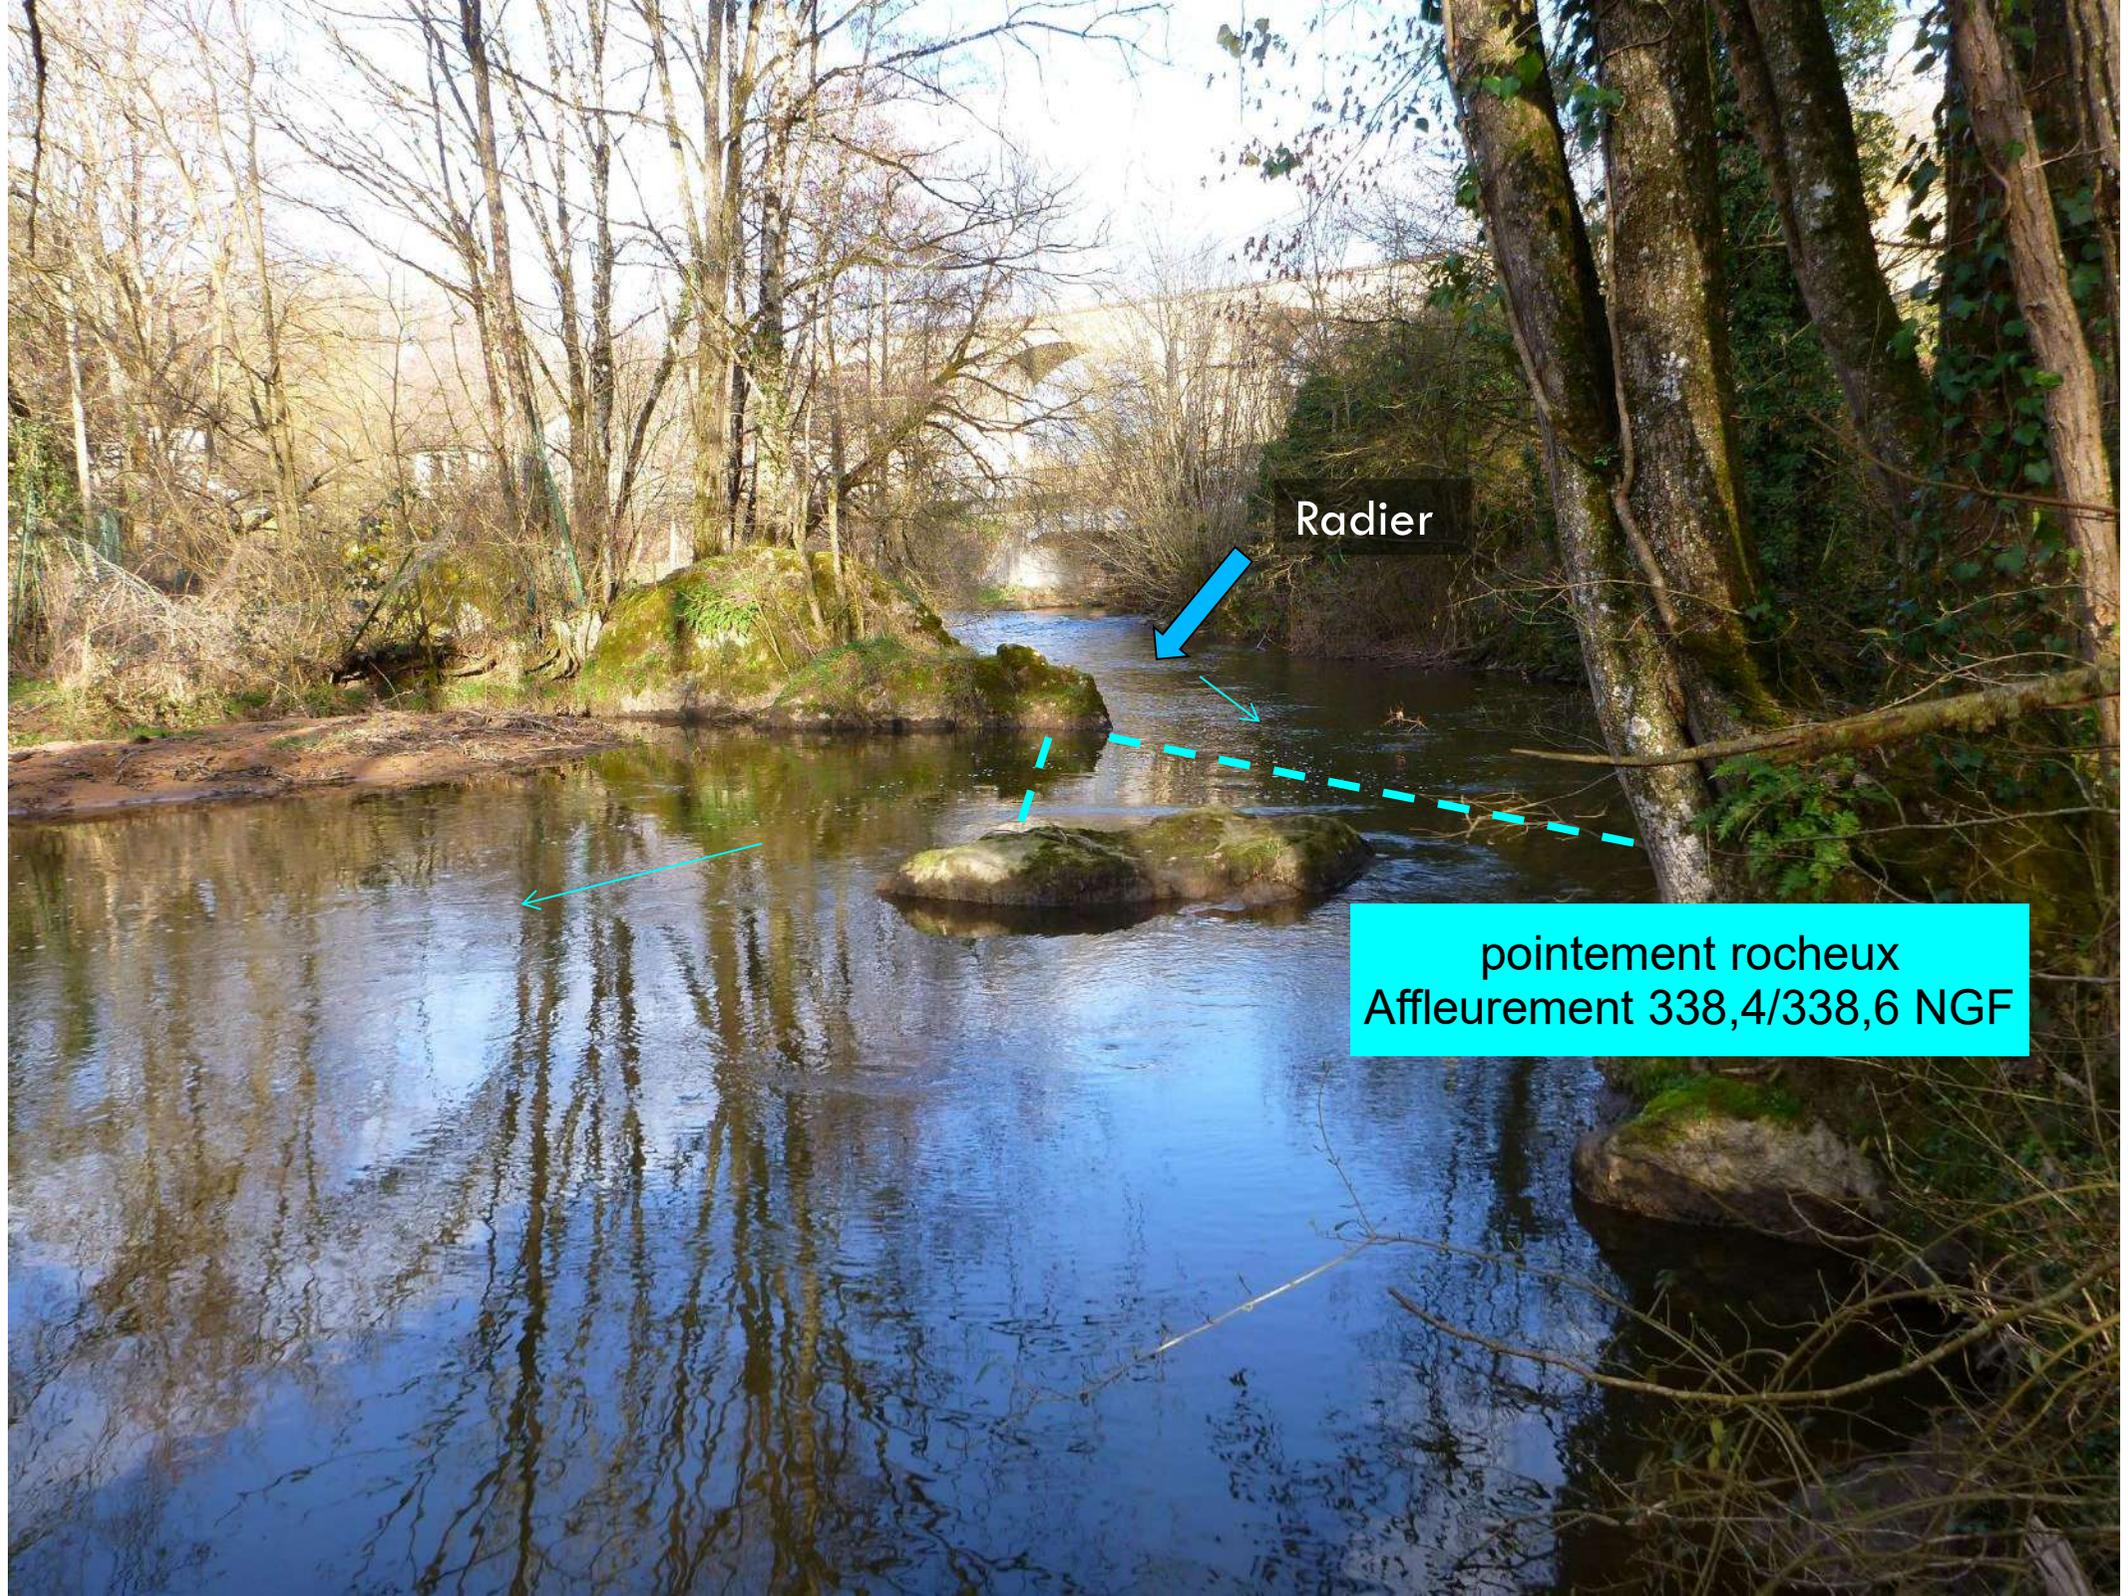
Radier stabilisant le  
profil en aval de la  
RD

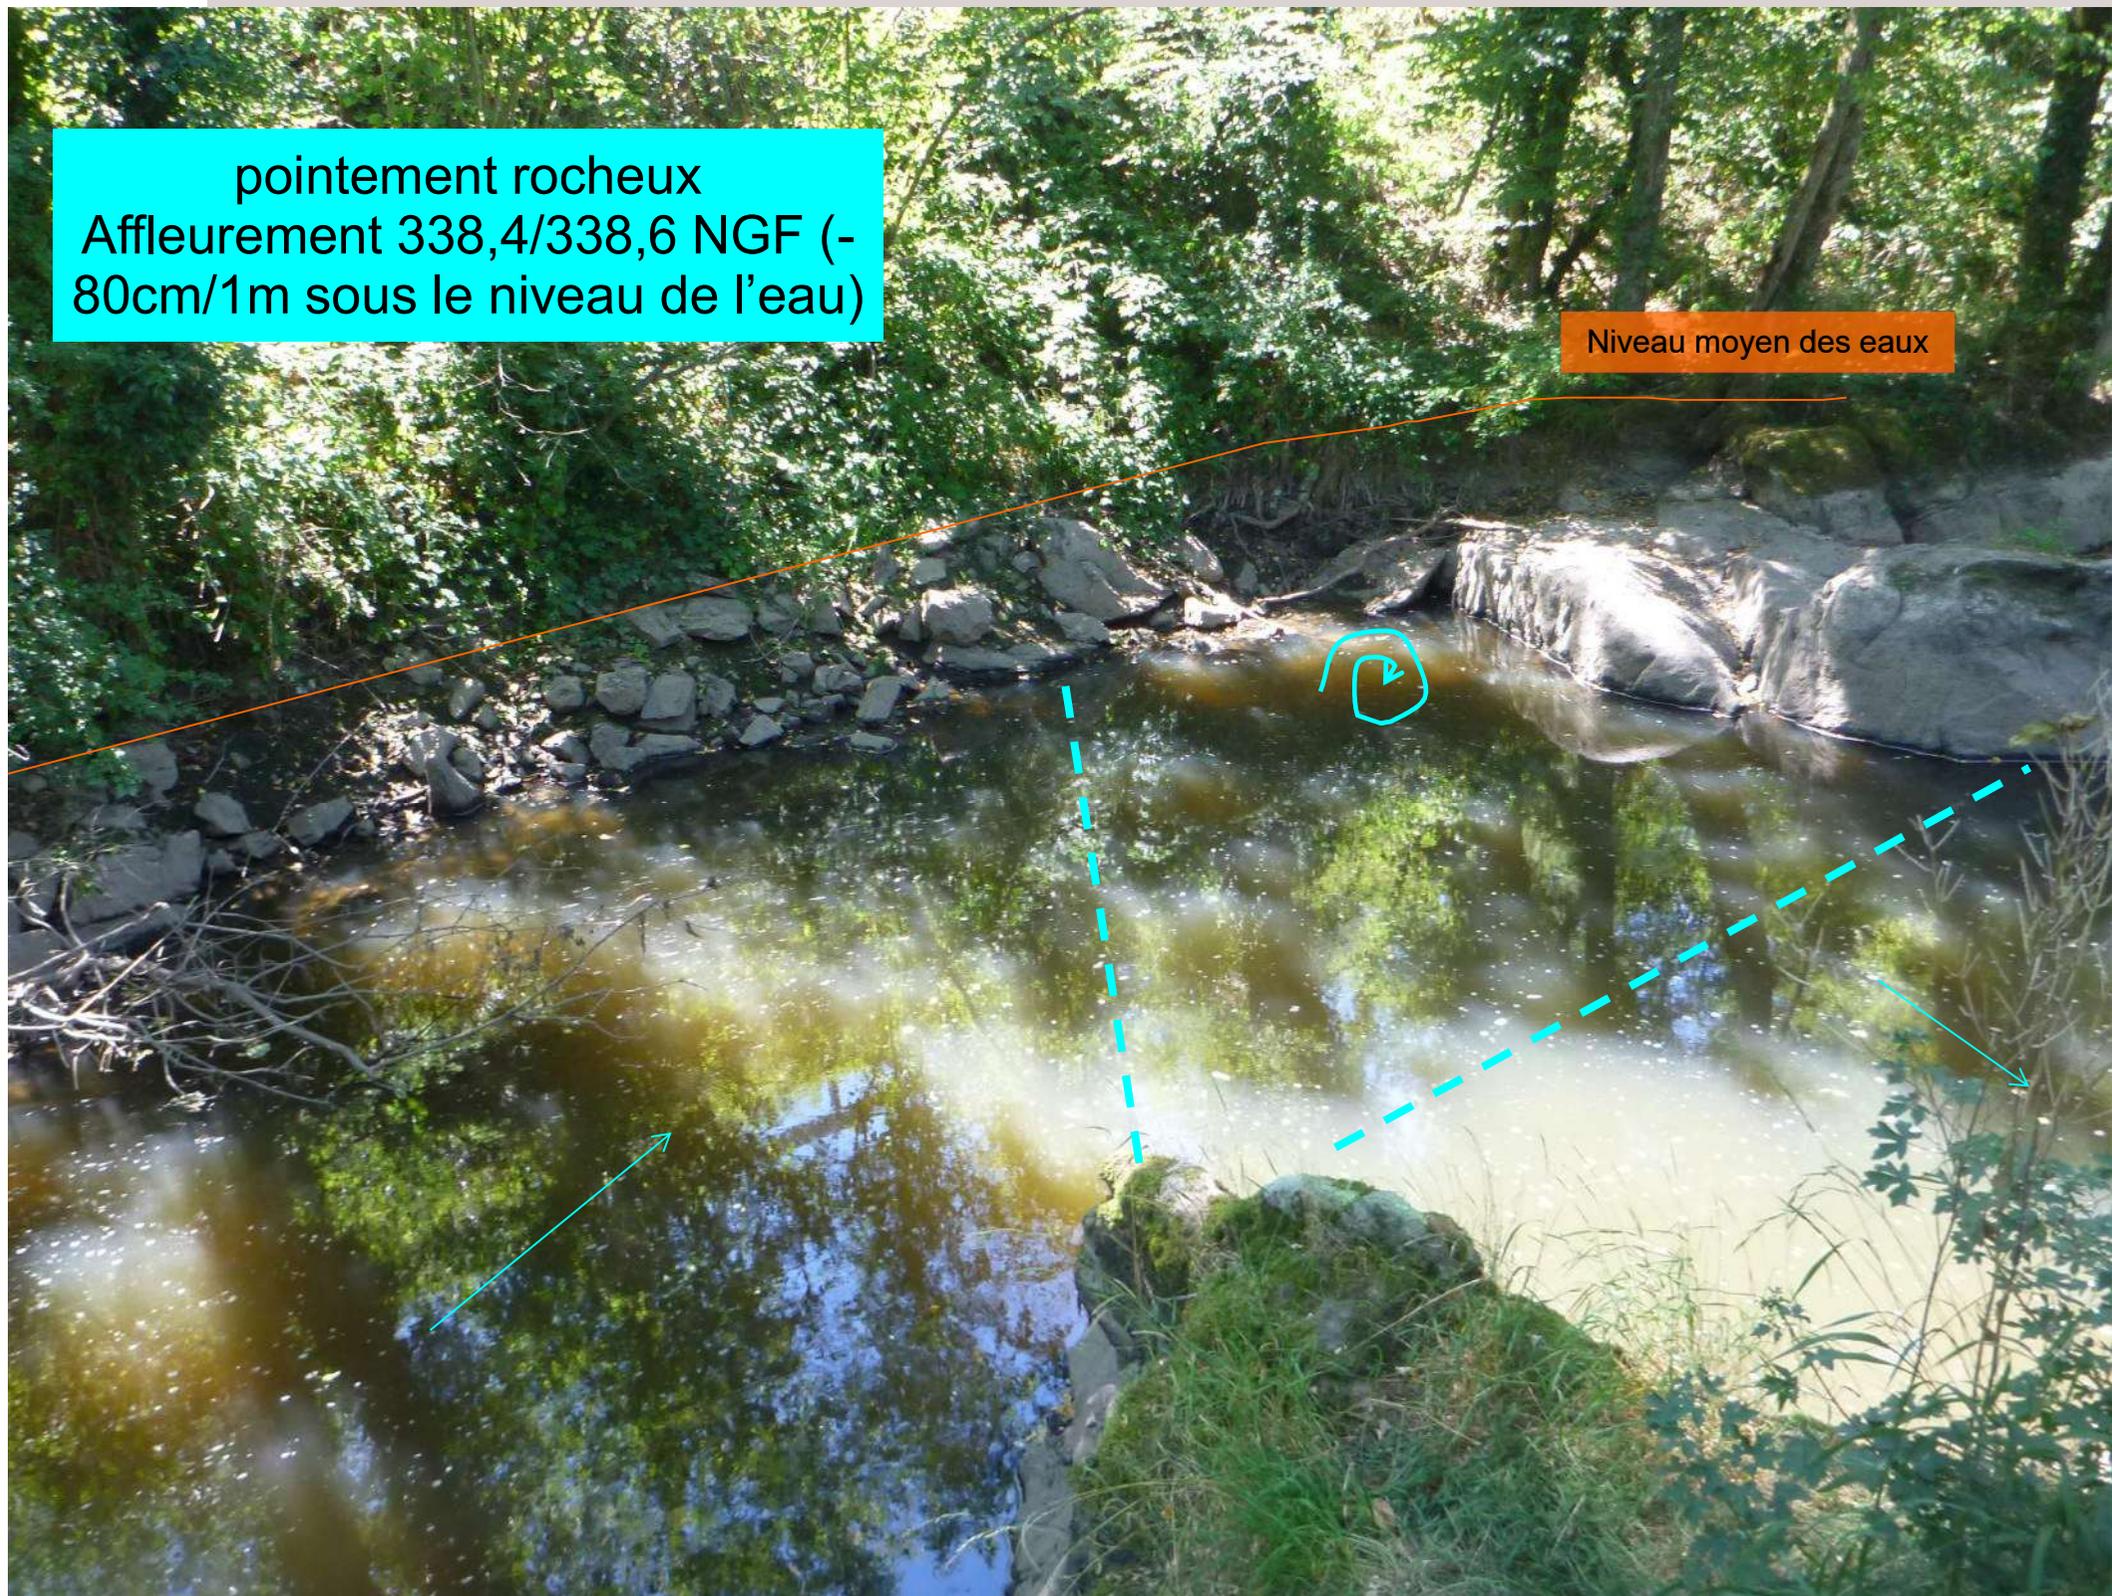
Radier

pointement rocheux  
Affleurement 338,4/338,6 NGF

pointement rocheux  
Affleurement 338,4/338,6 NGF (-  
80cm/1m sous le niveau de l'eau)

Niveau moyen des eaux
