## Étude pour le rétablissement de la continuité écologique sur 14 ouvrages répartis sur 11 sites sur le bassin versant du Sornin

**Rendu des AVP**

**Comité de pilotage  
du 5 mai 2025 à Pouilly-  
sous-Charlieu**

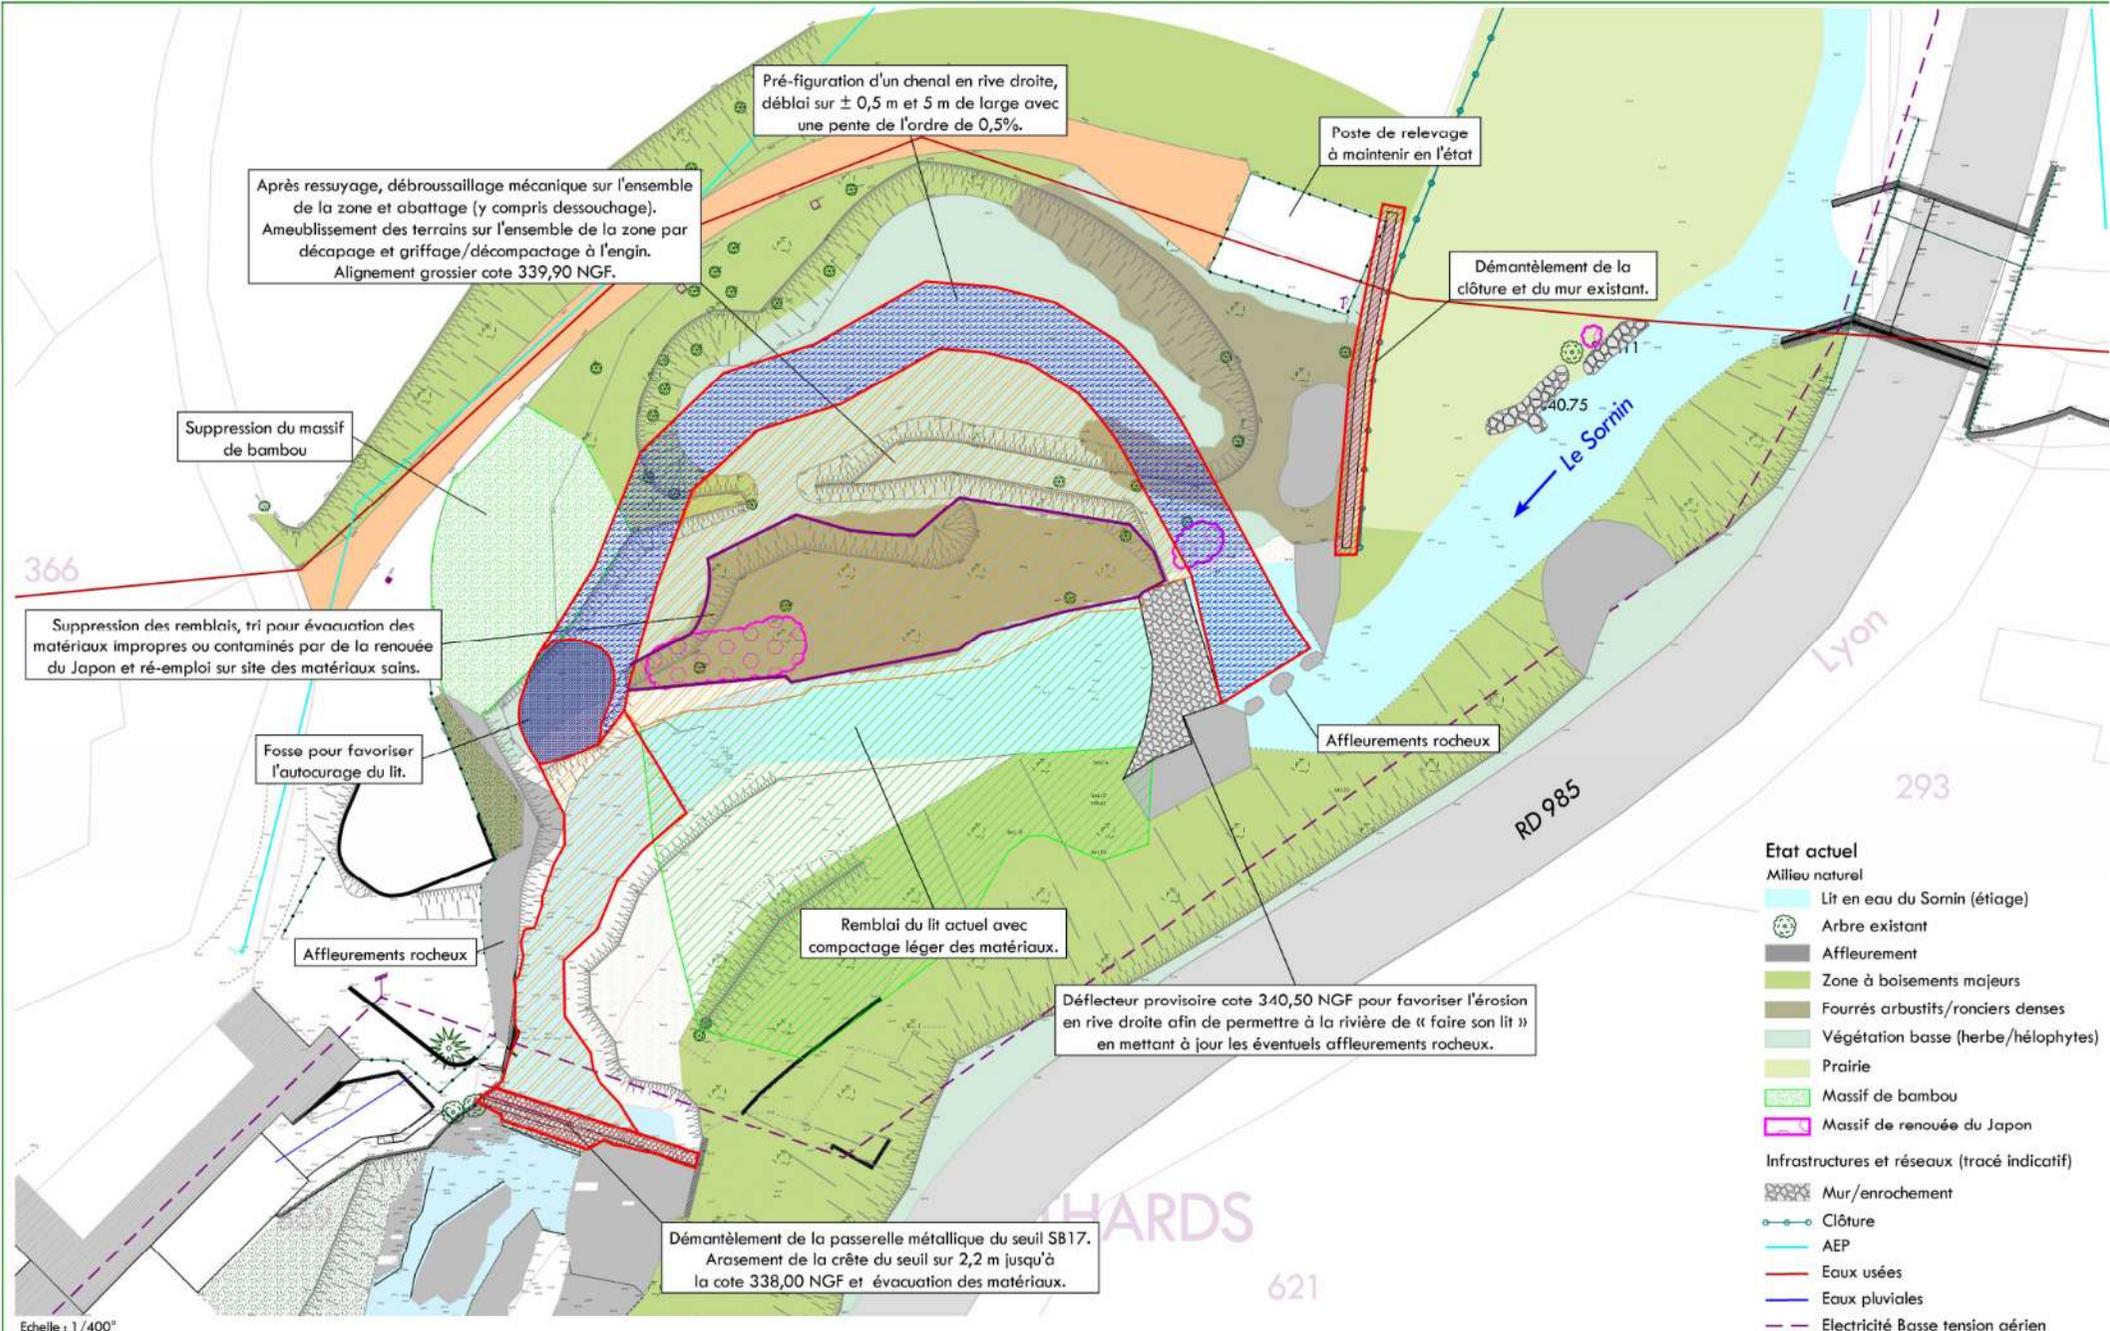
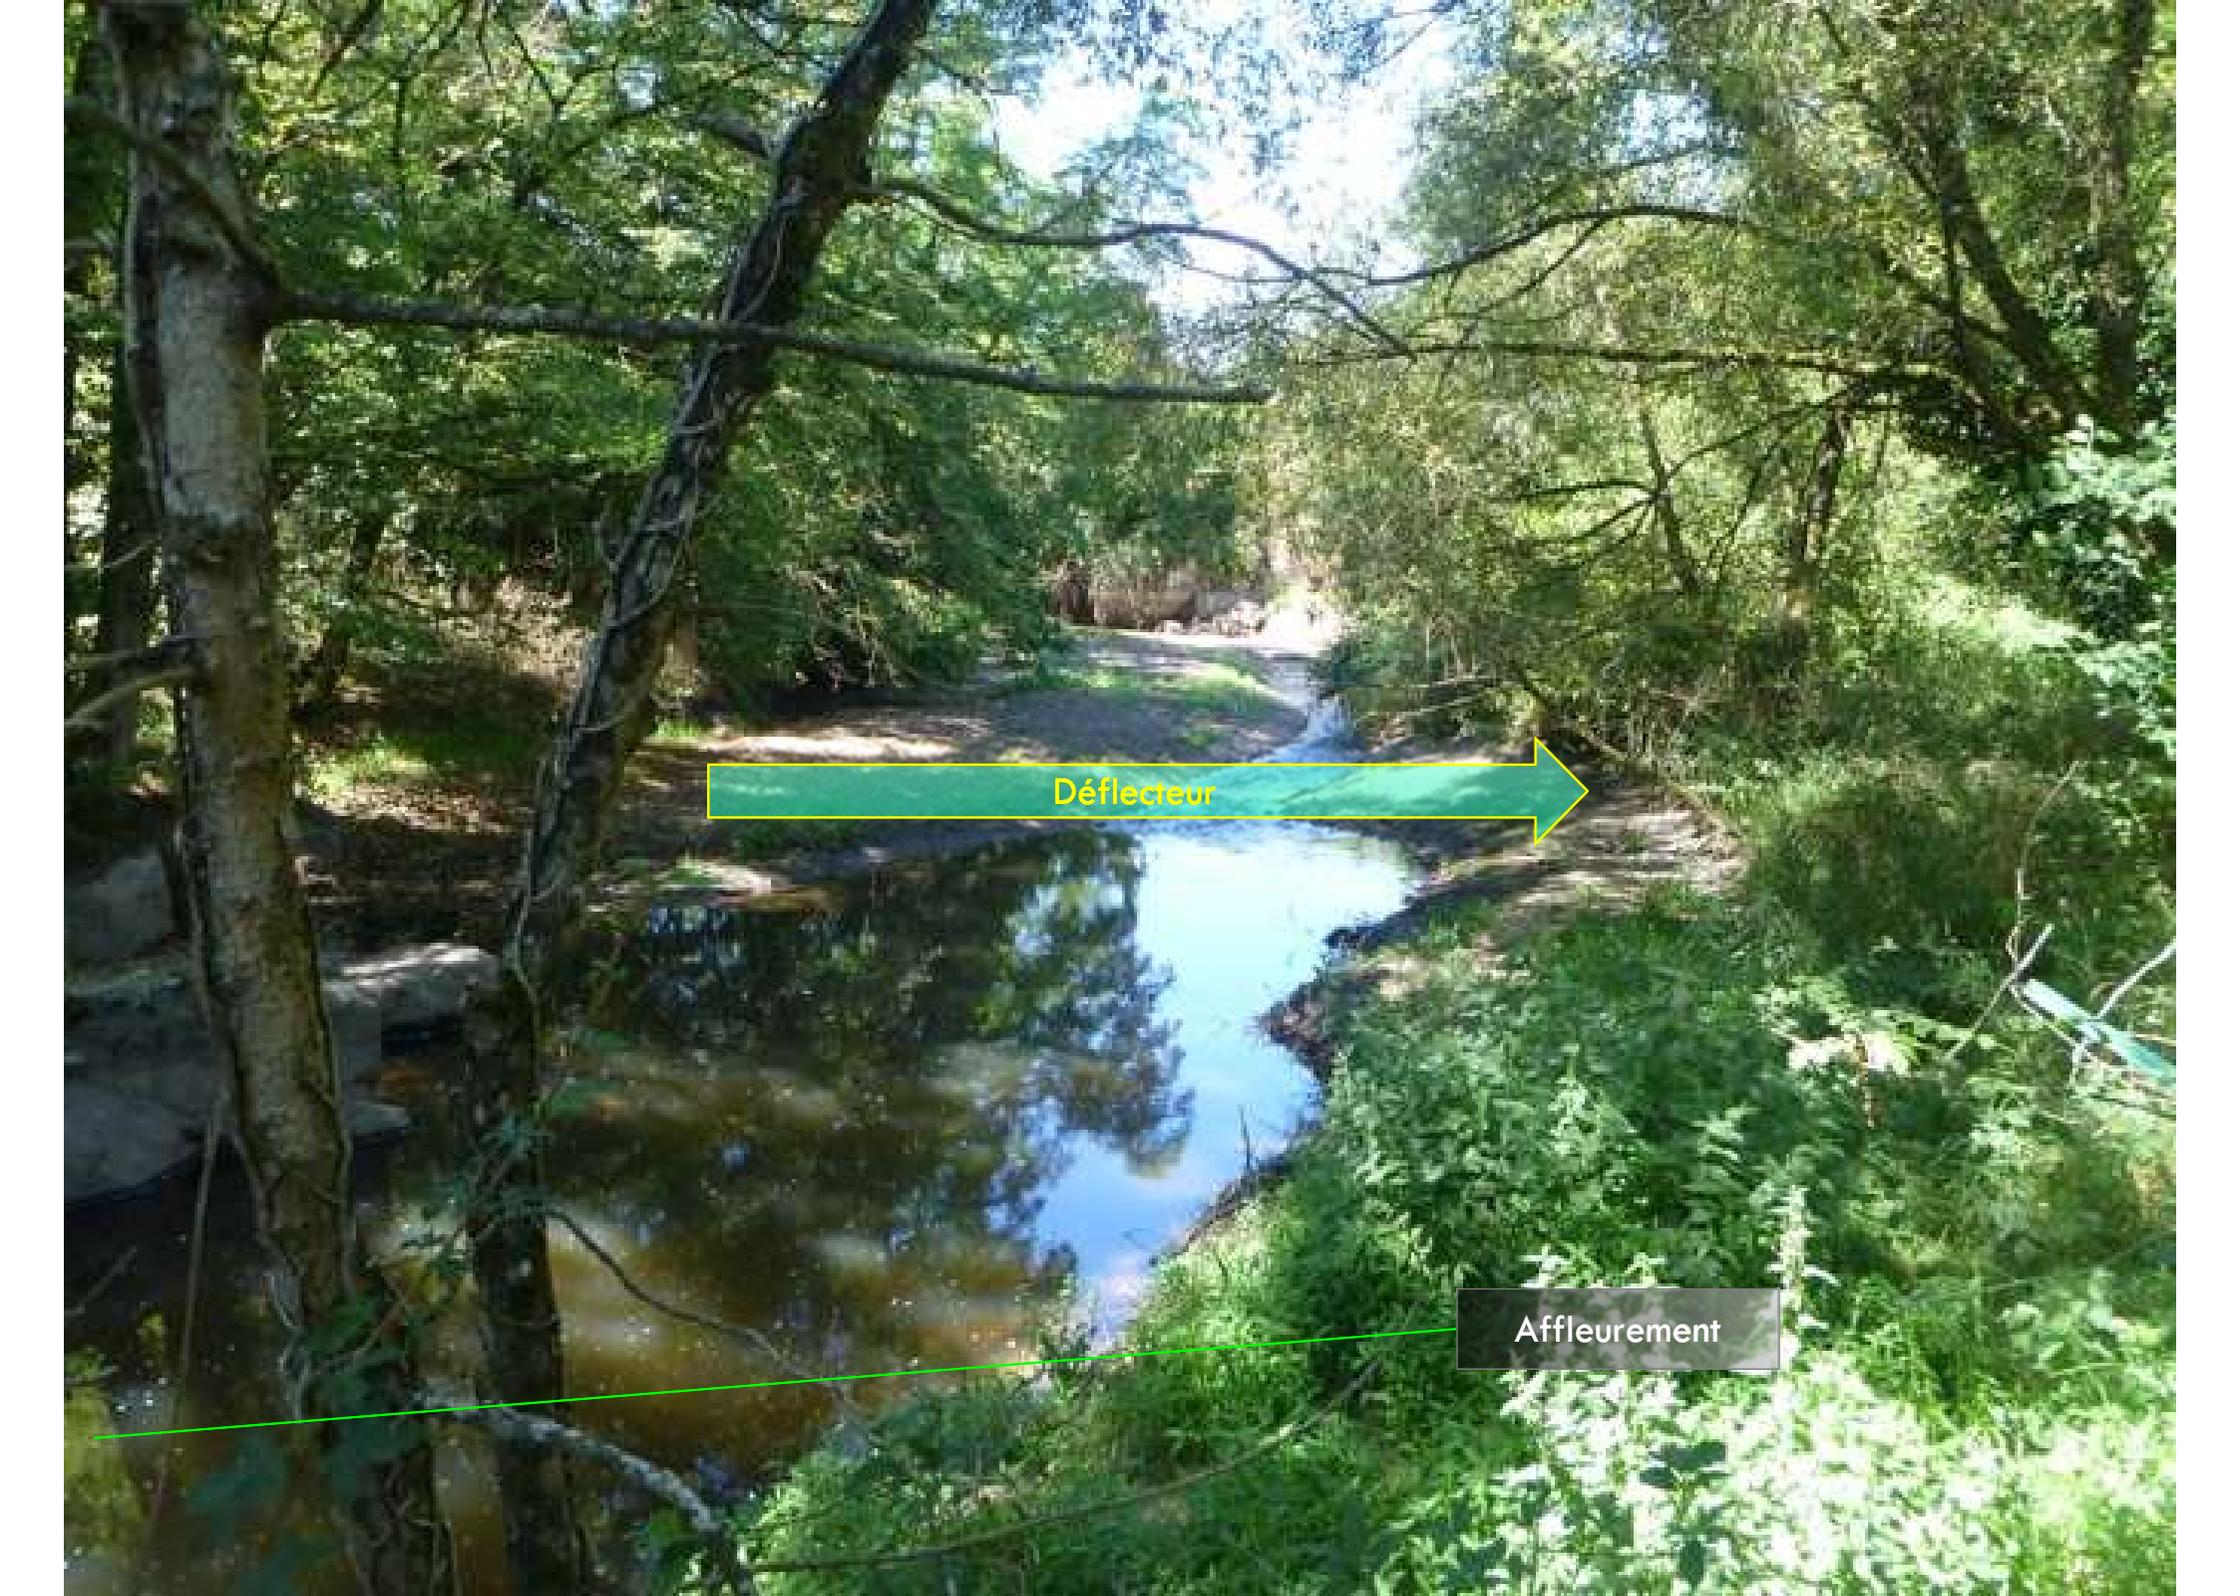
## SB17 - AVP Dérasement phase 1 - Plan de masse fin d'été année 1

Déflecteur

Affleurement

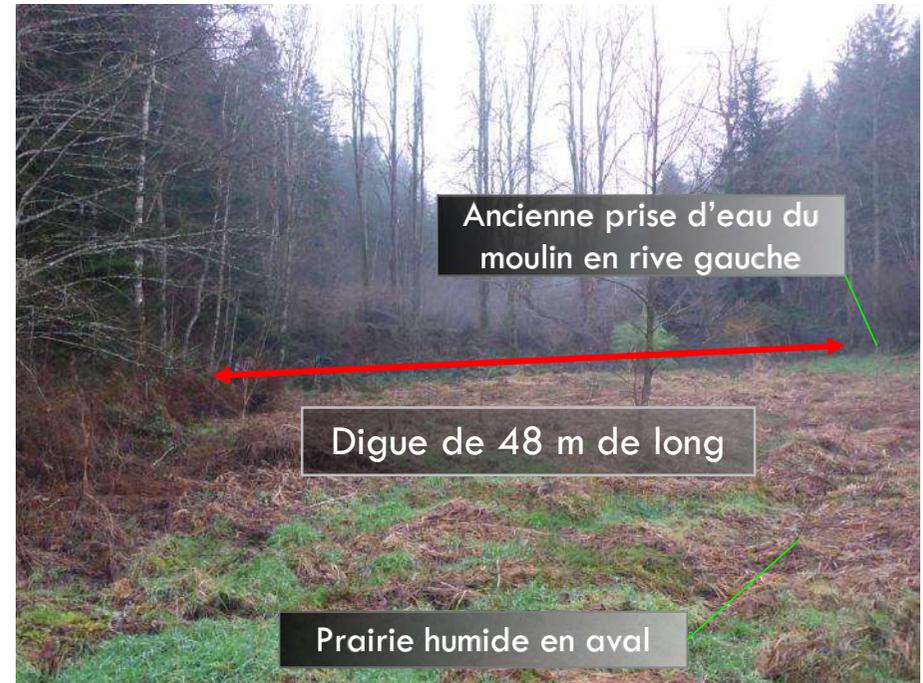
Ancienne prise d'eau du moulin en rive gauche

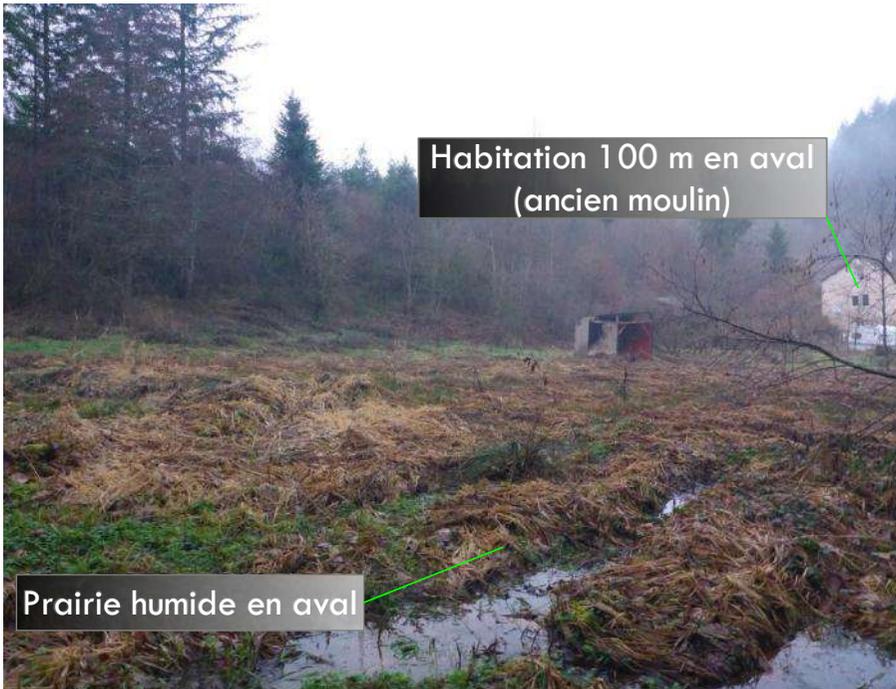
Habitation 100 m en aval (ancien moulin)

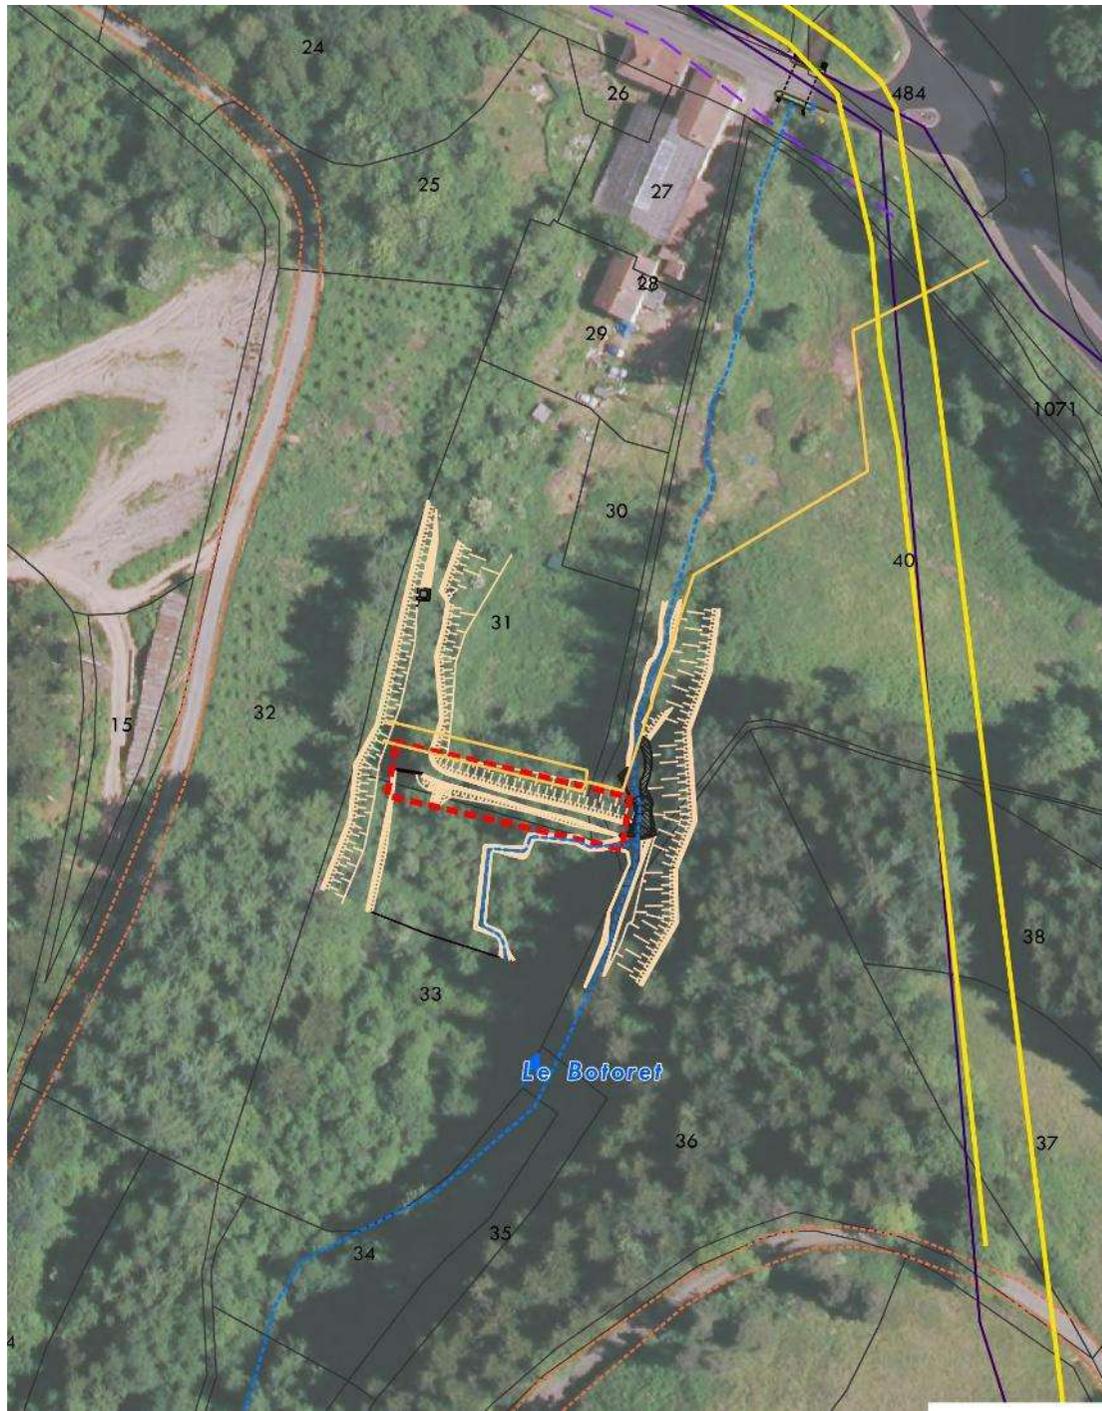
# SB63 – Rappel du diagnostic

- ✓ Portance des terrains qui nécessitera d'aménager les périodes d'intervention et le type d'engins ;
- ✓ Volume considérable de sédiments accumulés dans la retenue ;
- ✓ Volet réglementaire zone humide et espèces protégées (mesures ERC à intégrer au projet sur la faune, la flore et les habitats) ;
- ✓ Affleurements rocheux à proximité des versants, dont l'étendue au sein du corps de digue n'est pas connue.
- ✓ « Déversoir de courant » enterré **GRTGaz**

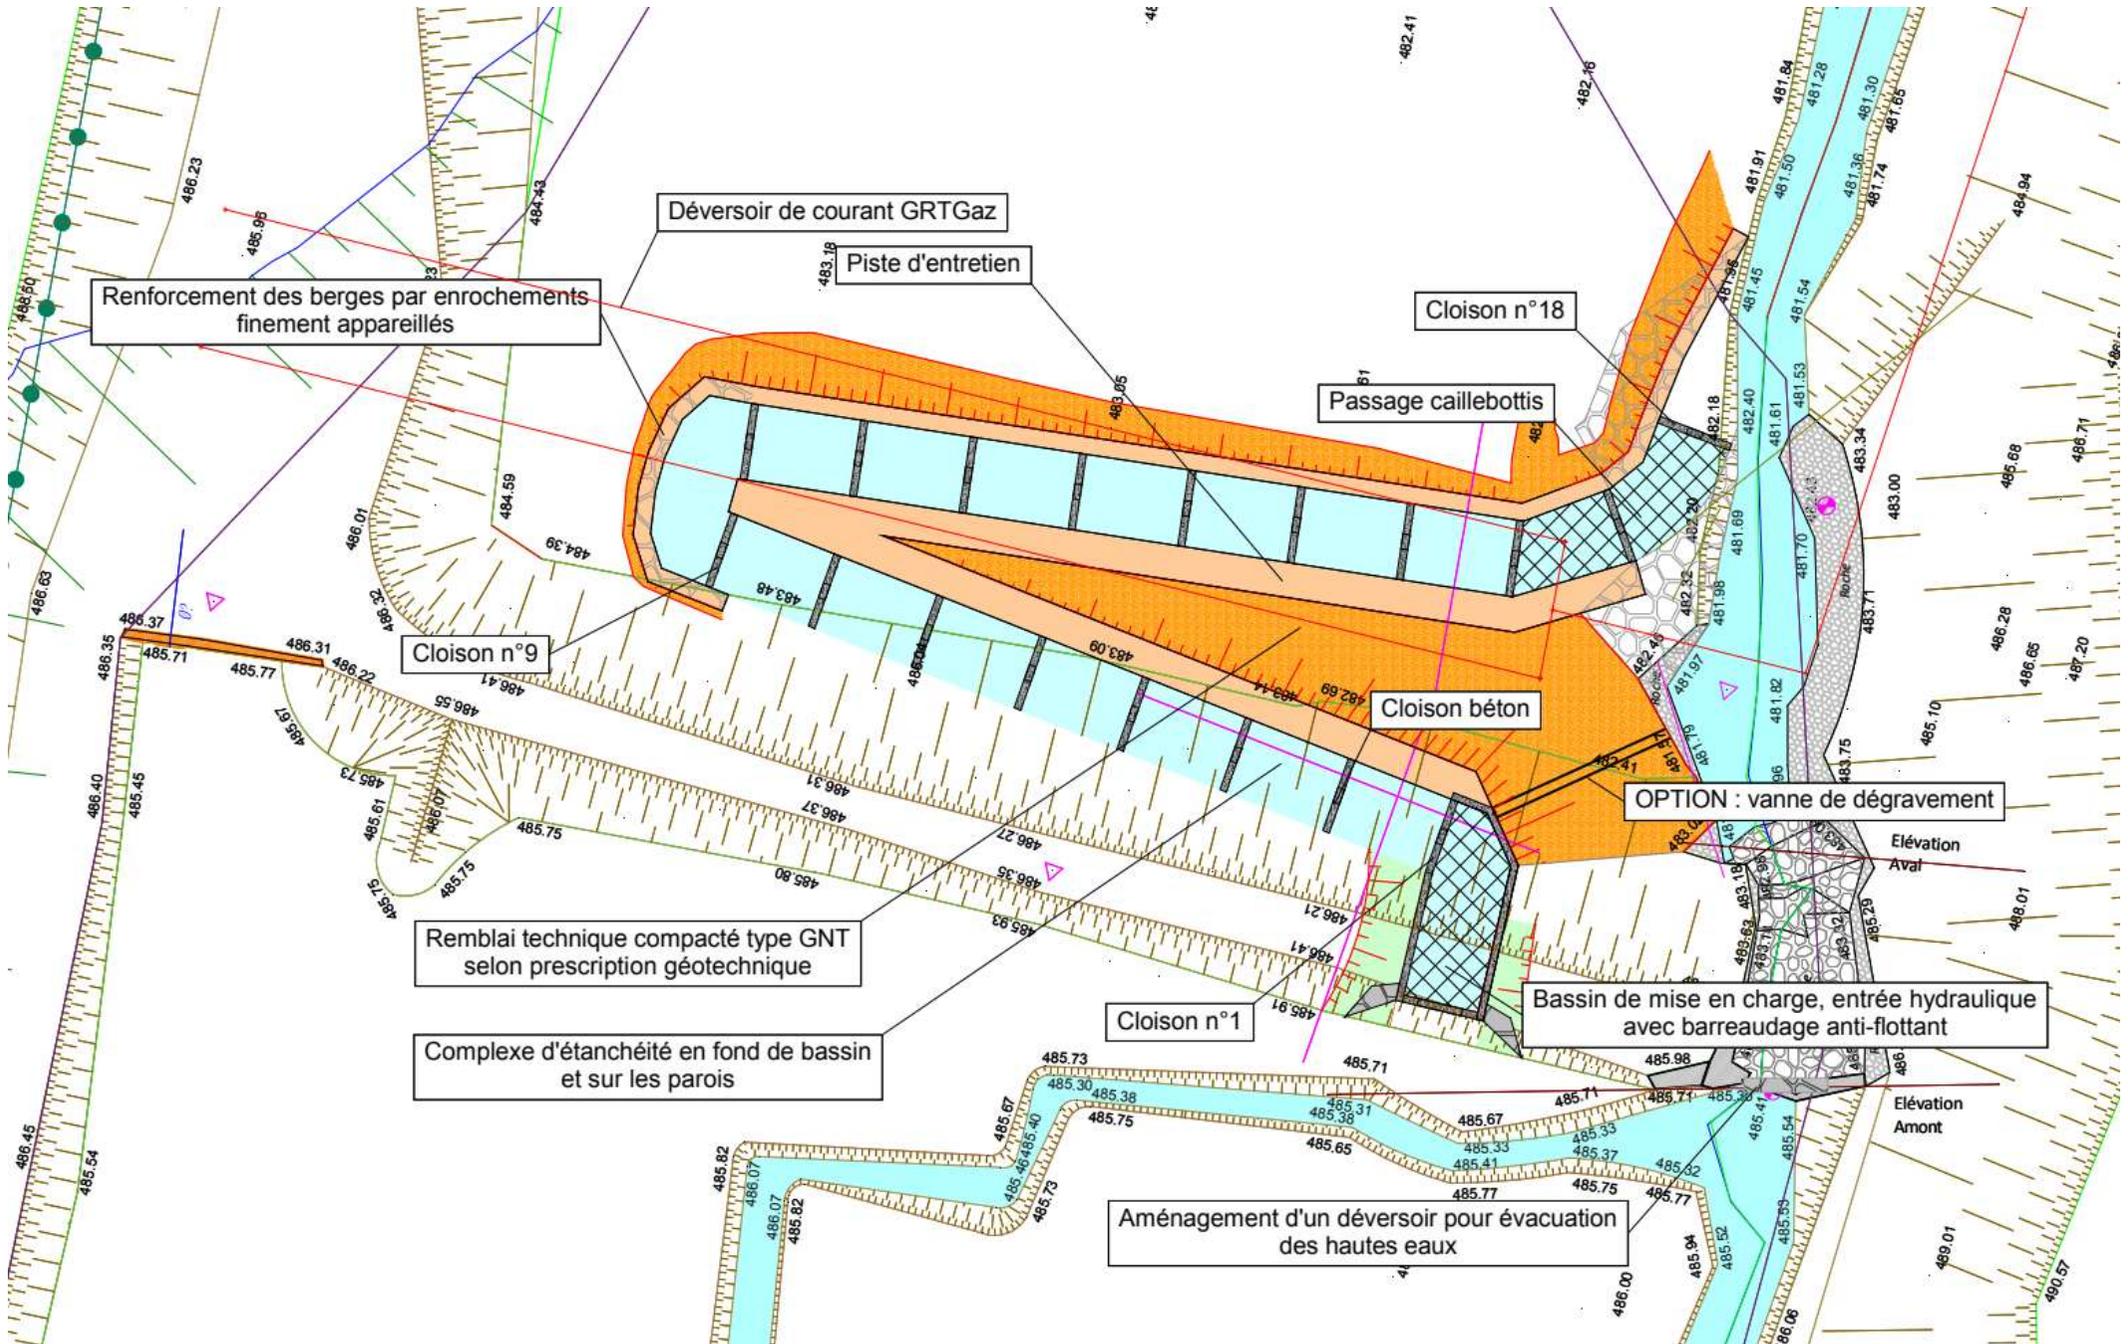
## Coupe n°1 : Profil en travers

- ✓ Maintien de la digue ;
- ✓ Fractionnement de la chute existante (3,67 m) par 18 pré-barrages en béton.

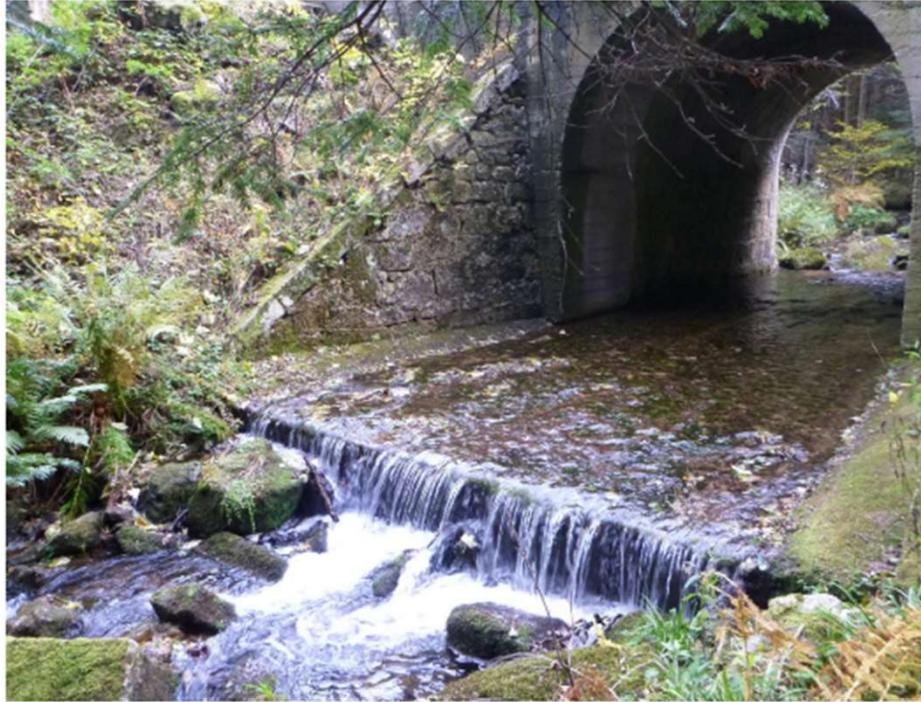
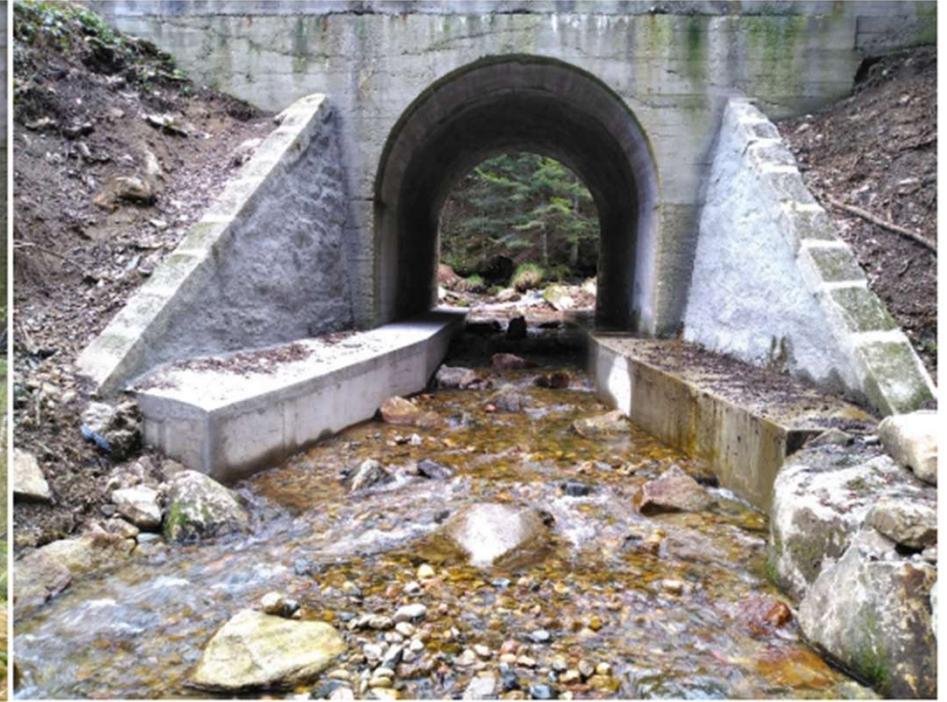
Illustration 18 Ruisseau de Faye (RD dept 42) – CESAME B-Ingénierie 2021 Etat initial (gauche) et 1 an après travaux (droite). Reprise en sous œuvre par longrine béton et micropieux

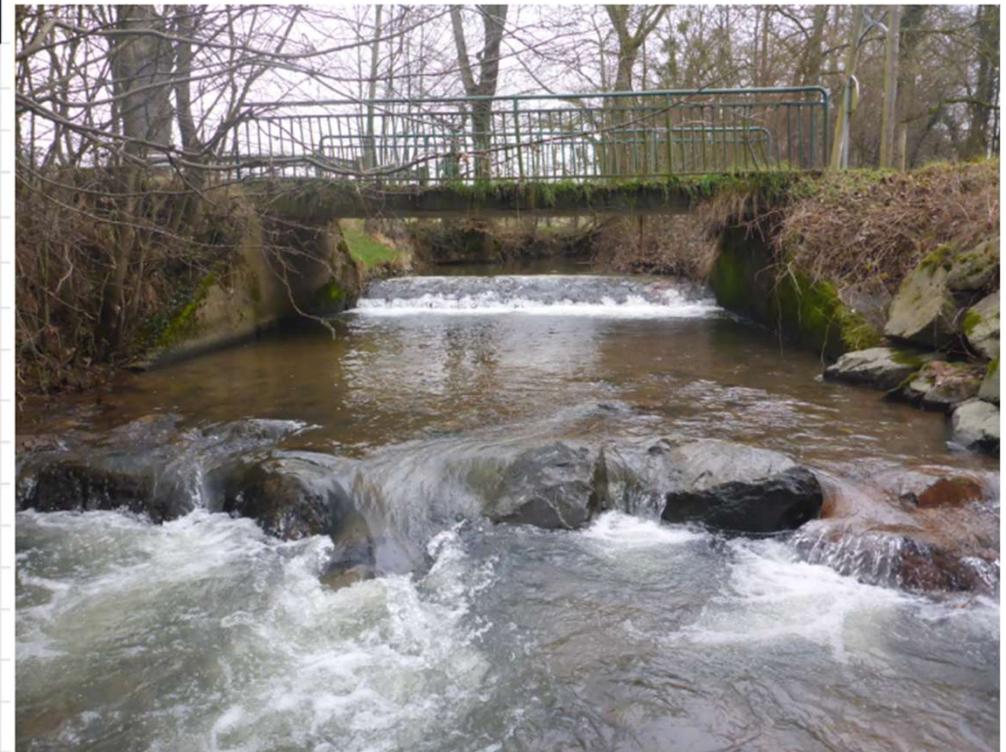
Illustration 20 : Prédimensionnement du pré-barrage aval à l'aide de la formule de Kindsvater et Carter

QMNA	MODULE	3MODULE
Cote eau amont (NGF) :	564.75	564.82	564.89
Largeur crête (m) :	1.9	1.9	1.9
Mu. crête :	0.4	0.4	0.4
Cote crête (NGF) :	564.80	564.80	564.80
Tirant eau crête (m) :	0.00	0.02	0.08
Débit crête (m <sup>3</sup> /s) :	0.00	0.01	0.08
Largeur échancrure (m) :	0.5	0.5	0.5
Mu. échancrure :	0.38	0.38	0.38
Cote échancrure (NGF) :	564.70	564.70	564.70
Tirant eau échancrure (m) :	0.05	0.12	0.18
ébit échancrure (m <sup>3</sup> /s) :	0.01	0.04	0.07
Débit Total (m <sup>3</sup> /s) :	<b>0.01</b>	<b>0.05</b>	<b>0.15</b>

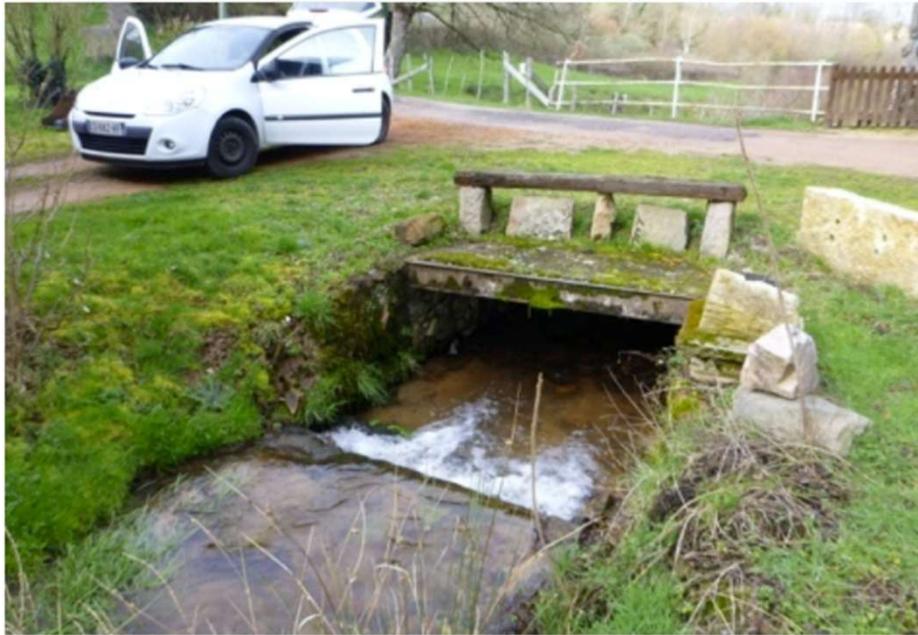
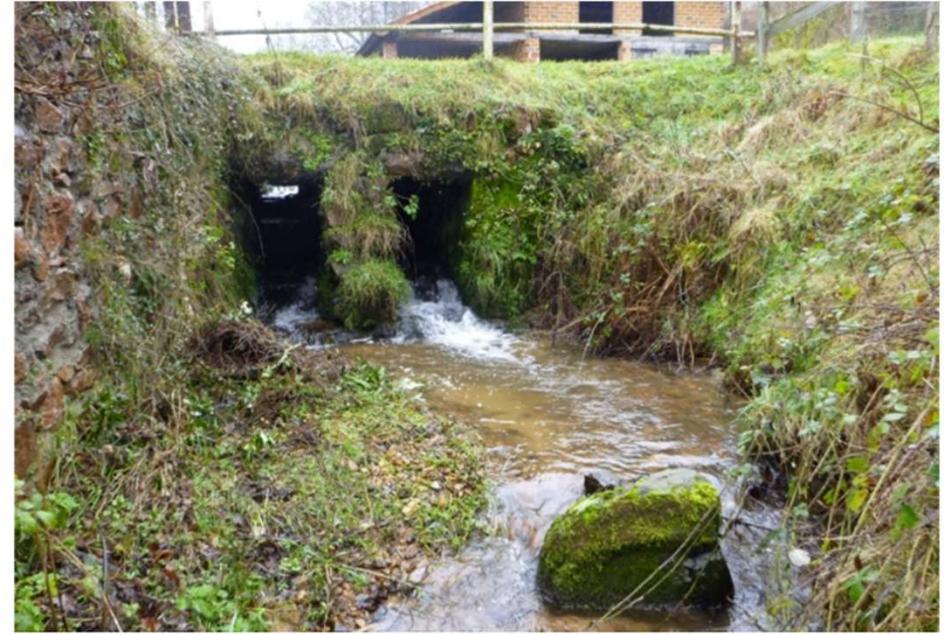
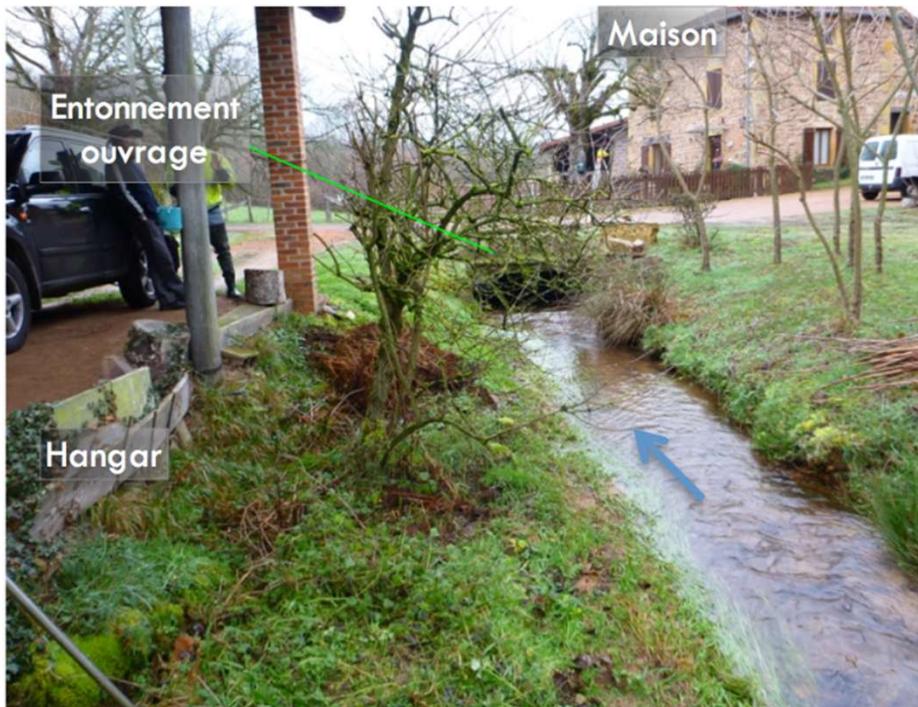
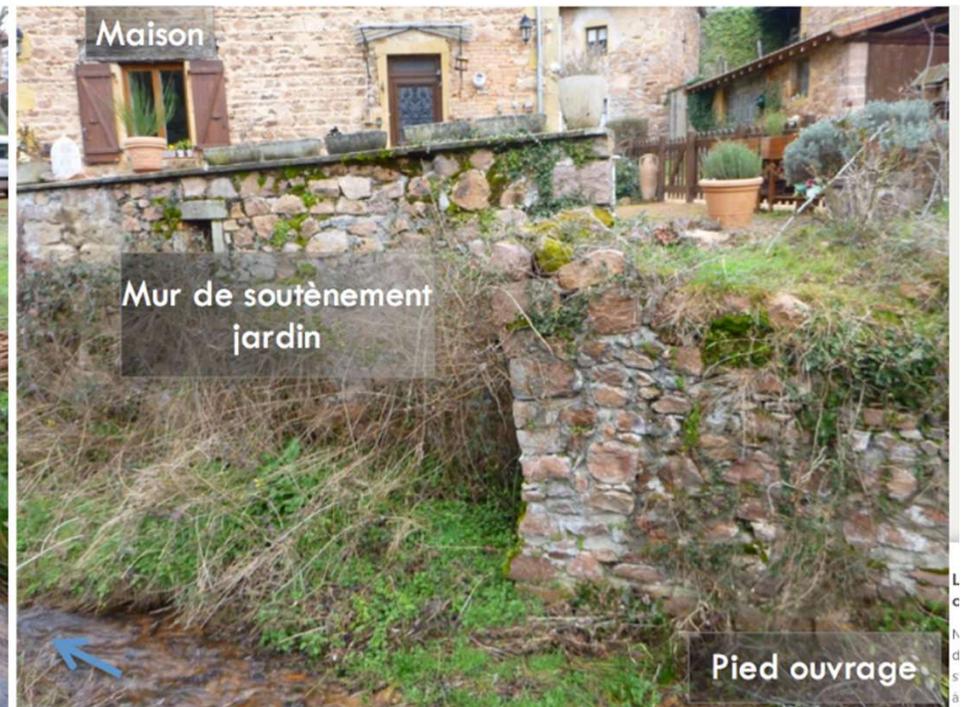
# CHAN13 – Rappel du diagnostic

- ✓ Ouvrage de franchissement en pierres longueur 12 ml avec 2 buses. Chute totale 1,38 -1,33 m (QMNA5-3MOD) ;
- ✓ Ouvrage strictement infranchissable pour les espèces cibles (TRF, CHA, LPP).

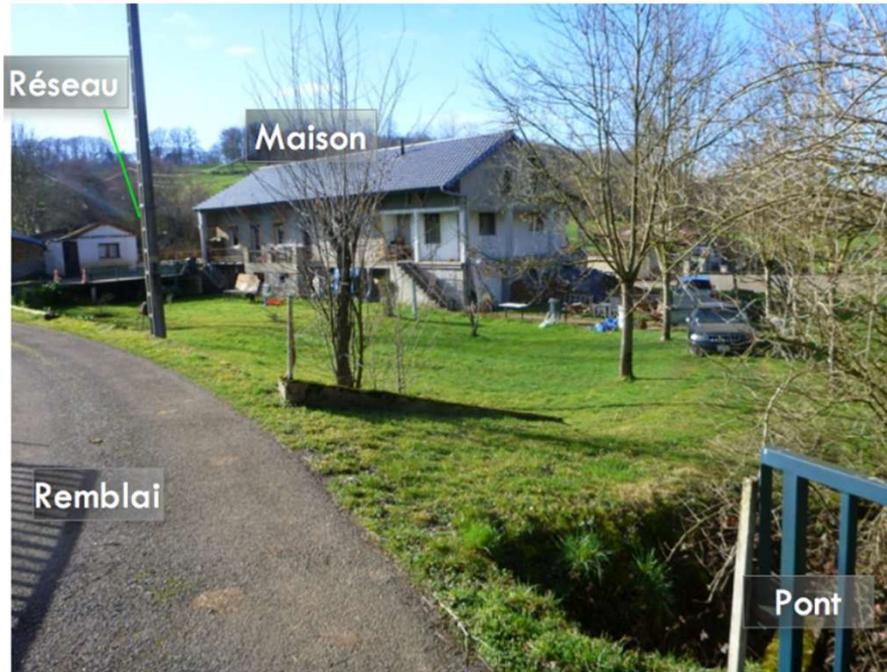
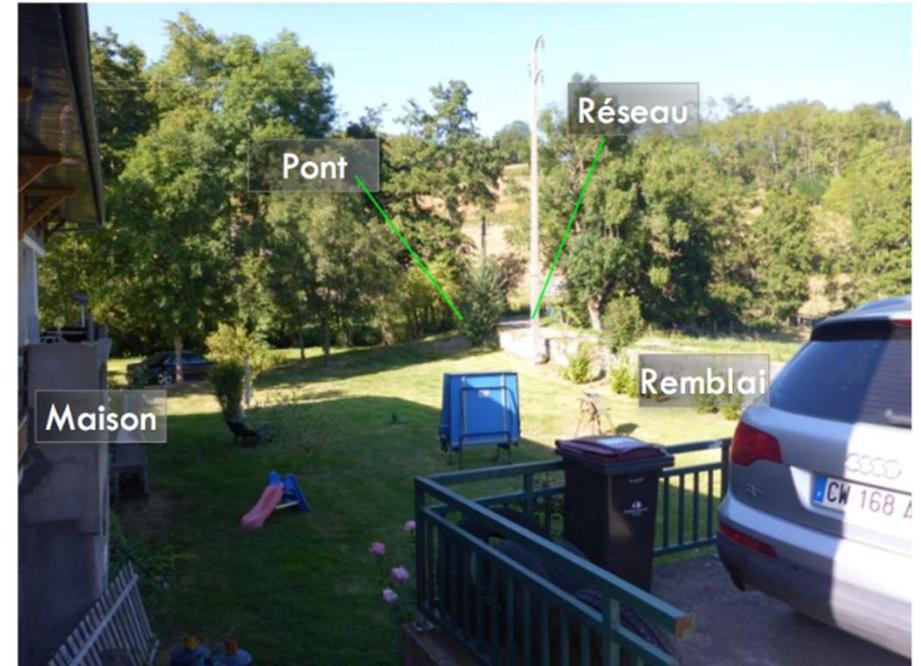
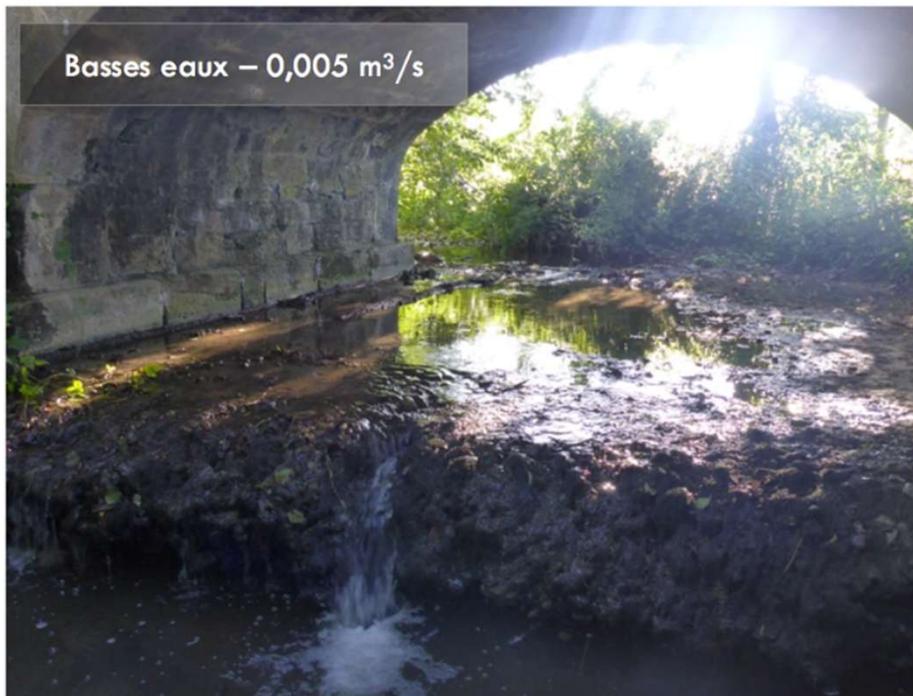
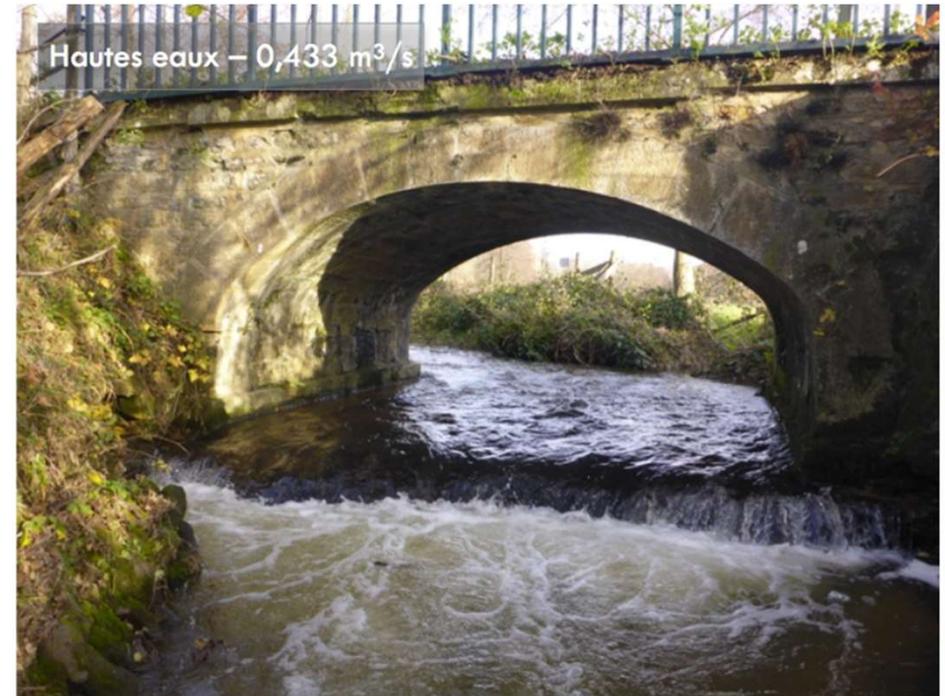
# SB124 – Rappel du diagnostic

- ✓ Ouvrage de franchissement en pierres longueur 4,5 ml, largeur 4,3 m et hauteur 1,9 m. Chute 0,42 -0,28 m (QMNA5-3MOD) ;
- ✓ Ouvrage strictement infranchissable pour le chabot et la lamproie de planer ;
- ✓ Difficultés temporaires pour la truite fario en bas débit.

Nos différentes investigations ont relevé des désordres importants sur le radier, dont l'érosion était beaucoup plus importante sur la rive droite. Les essais de compression simple effectués ont montré une faible résistance générale du radier sauf sur la rive droite. Le phénomène d'érosion observé provient très vraisemblablement d'un défaut de conception très localisé. La faible résistance observée sur la partie gauche peut également expliquer les lacunes créant une érosion du seuil et les multiples descellements et disjointements.

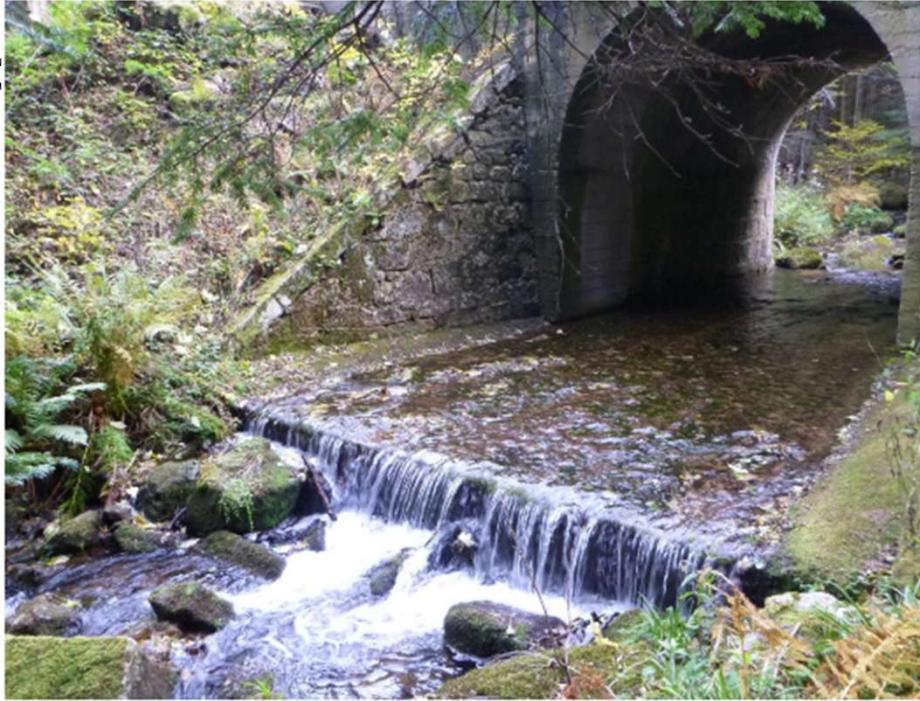
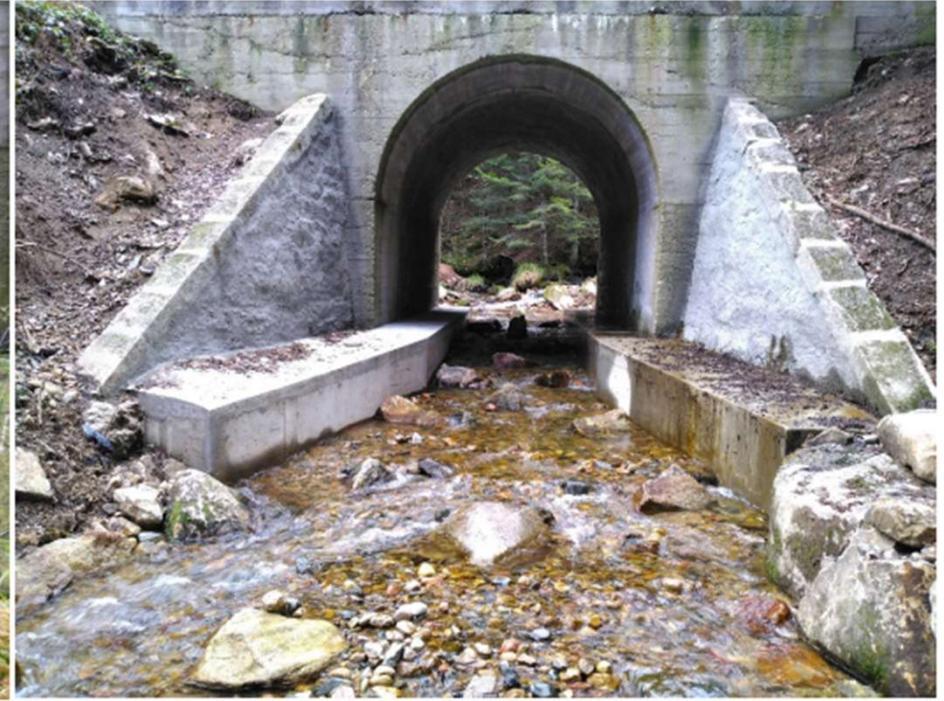
Illustration 18 Ruisseau de Faye (RD dept 42) – CESAME B-Ingénierie 2021 Etat initial (gauche) et 1 an après travaux (droite). Reprise en sous œuvre par longrine béton et micropieux

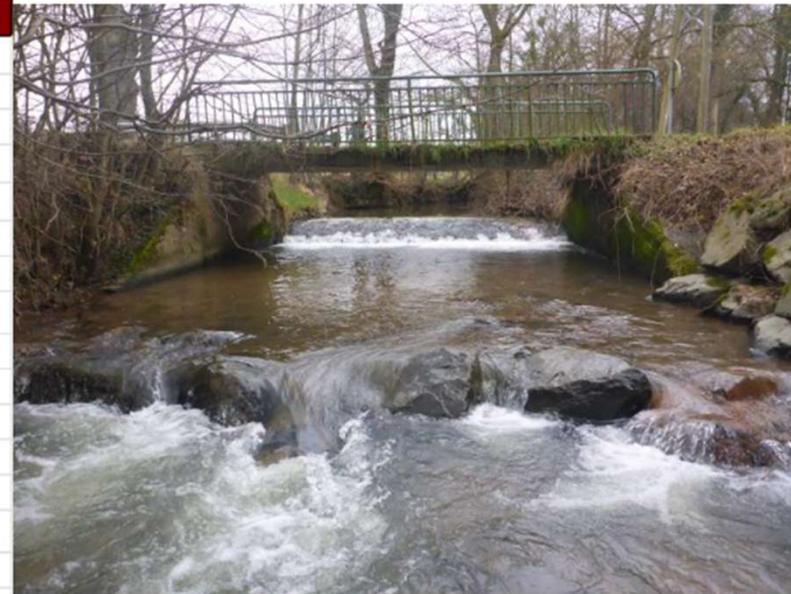
Illustration 24 : Prédimensionnement du pré-barrage aval à l'aide de la formule de Kindsvater et Carter

QMNA	MODULE	3MODULE
Cote eau amont (NGF) :	331.12	331.19	331.32
Largeur crête (m) :	2.5	2.5	2.5
Mu. crête :	0.4	0.4	0.4
Cote crête (NGF) :	331.10	331.10	331.10
Tirant eau crête (m) :	0.02	0.09	0.22
Débit crête (m <sup>3</sup> /s) :	0.01	0.13	0.45
Largeur échancrure (m) :	0.5	0.5	0.5
Mu. échancrure :	0.38	0.38	0.38
Cote échancrure (NGF) :	331.00	331.00	331.00
Tirant eau échancrure (m) :	0.12	0.19	0.32
Débit échancrure (m <sup>3</sup> /s) :	0.03	0.07	0.15
Débit Total (m <sup>3</sup> /s) :	<b>0.05</b>	<b>0.20</b>	<b>0.60</b>
Ennoement ech. / Avl (m) :	-	0.08	0.23
Chute (m) :	0.20	0.11	0.09
