## Étude pour le rétablissement de la continuité écologique sur 14 ouvrages répartis sur 11 sites sur le bassin versant du Sornin

**Rendu des AVP**

**Comité de pilotage  
du 5 mai 2025 à Pouilly-  
sous-Charlieu**

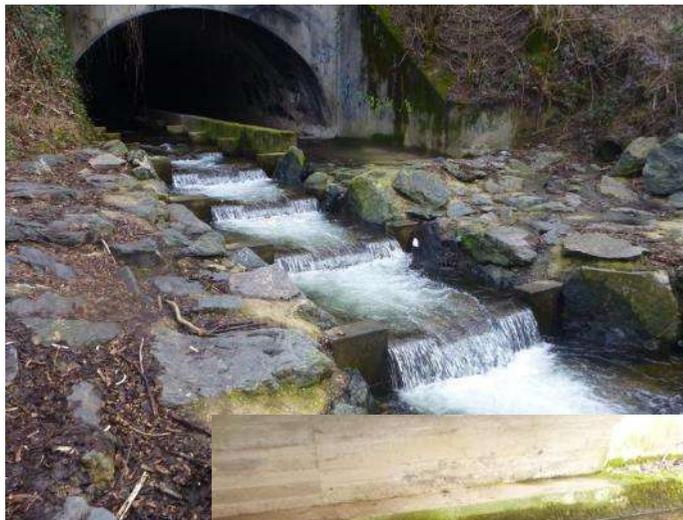
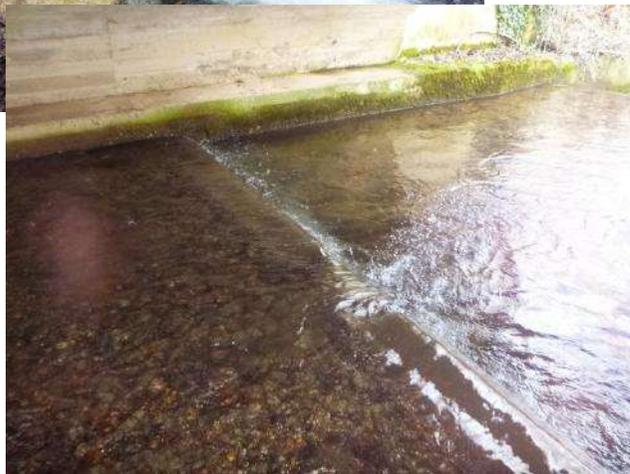
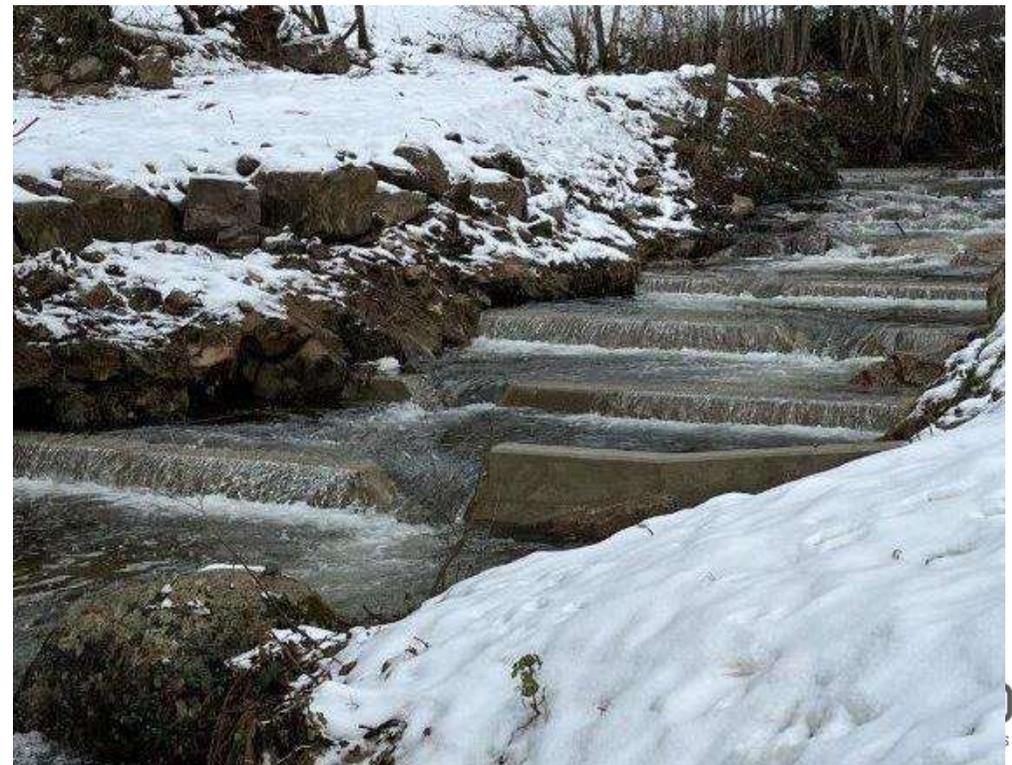
*Sp. Cibles TRF, LPP, CHA  
Dh max  $\approx$  0,15 m  
Jet de surface*

- Exigence : dh 0.15 m max + jet de surface
- Dimensionnement :

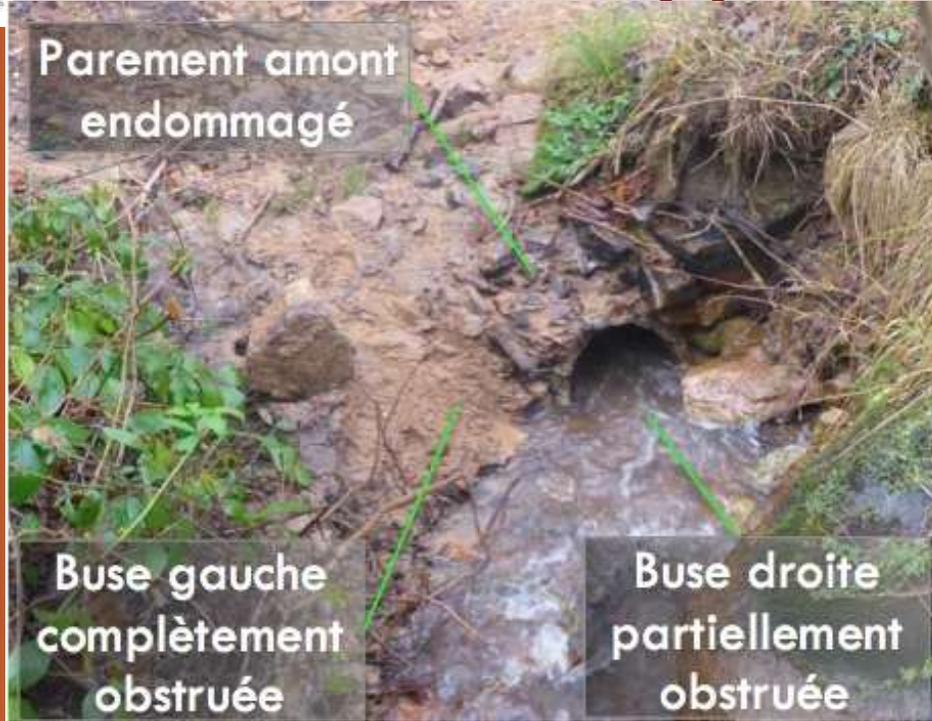
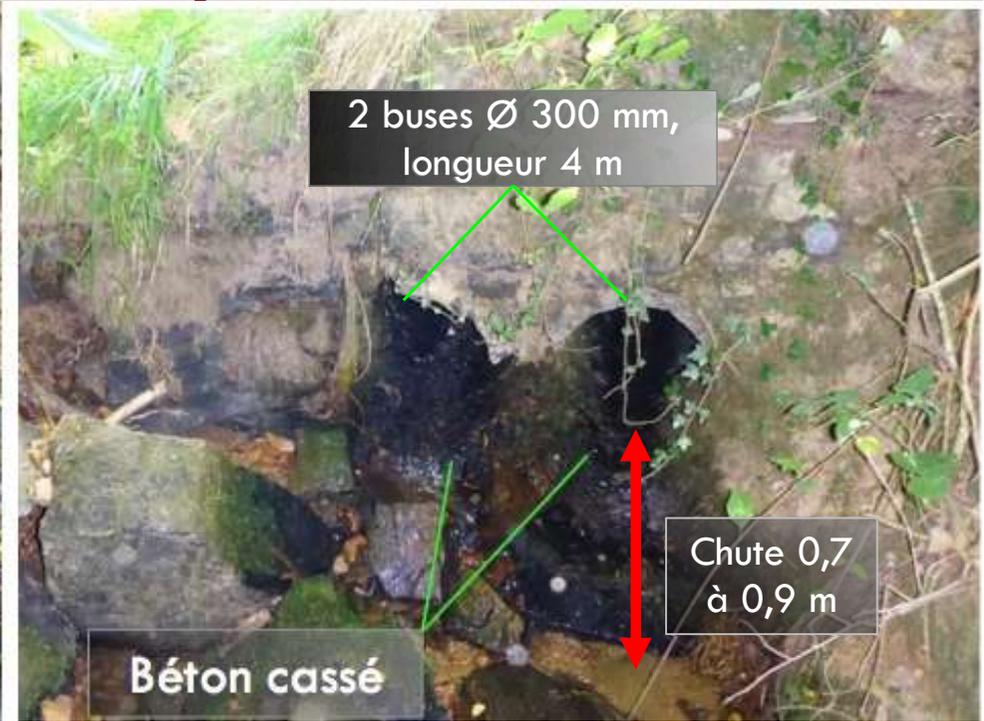
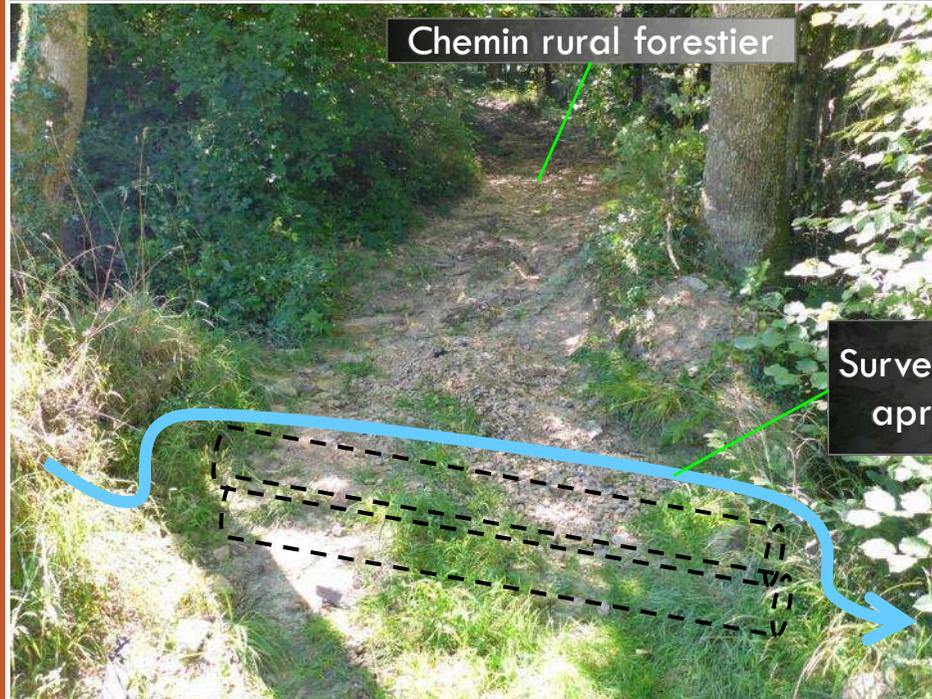
# CHAN06 – Rappel du diagnostic

Surverse très fréquente (hautes eaux ou après obstruction par des branches)

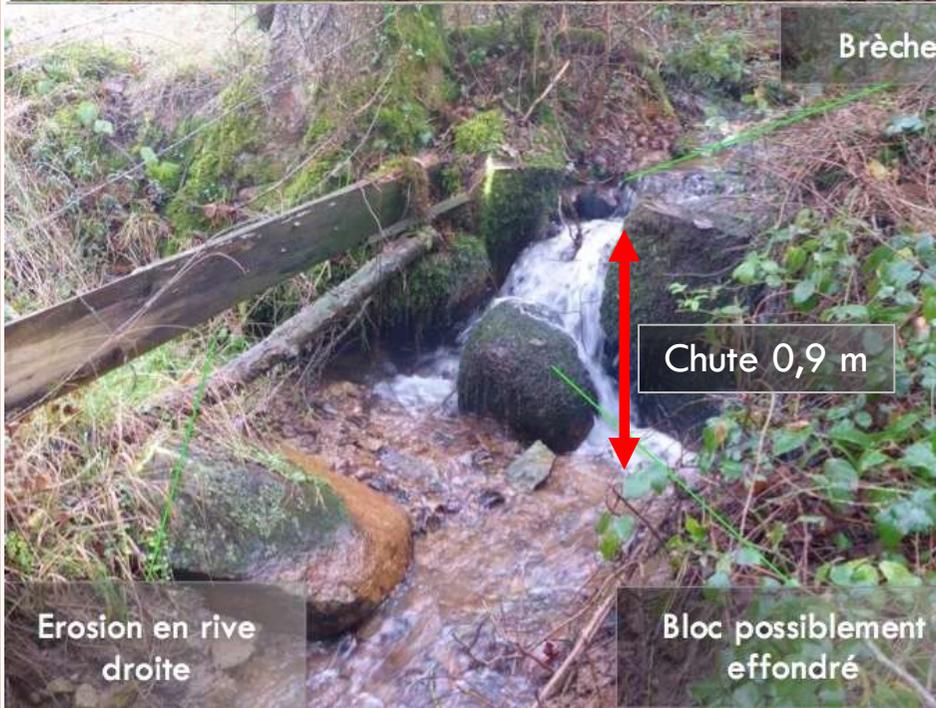
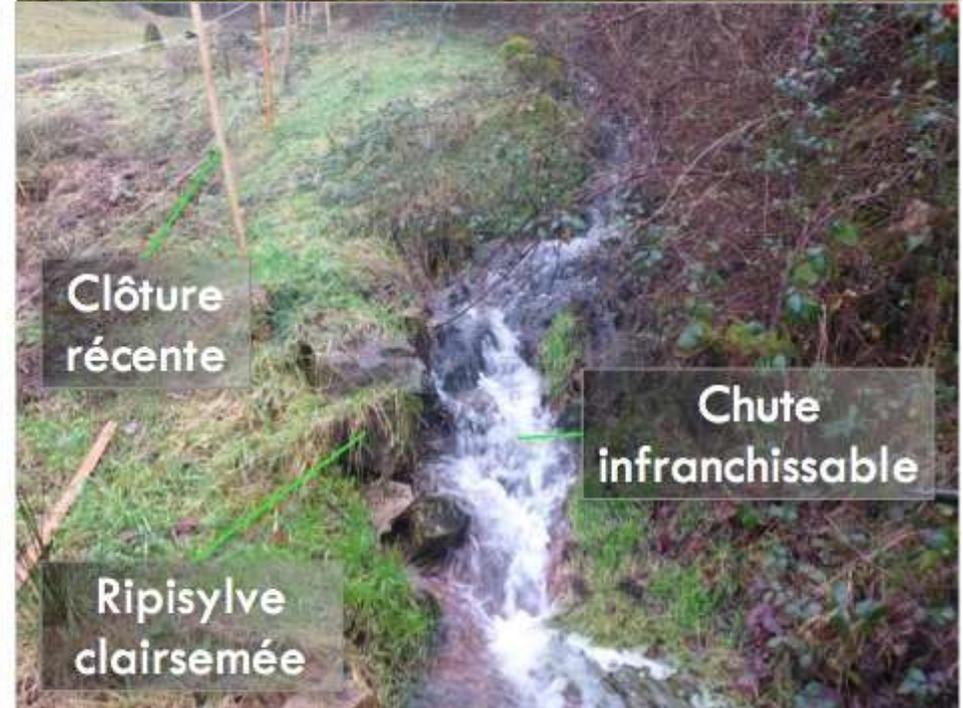
# CHAN30 – Rappel du diagnostic

- ✓ 3 ouvrages totalement infranchissables pour l'espèce cible (truite fario) ;
- ✓ Maintien du cours d'eau hors de son fond de vallon (CHAN06/30).

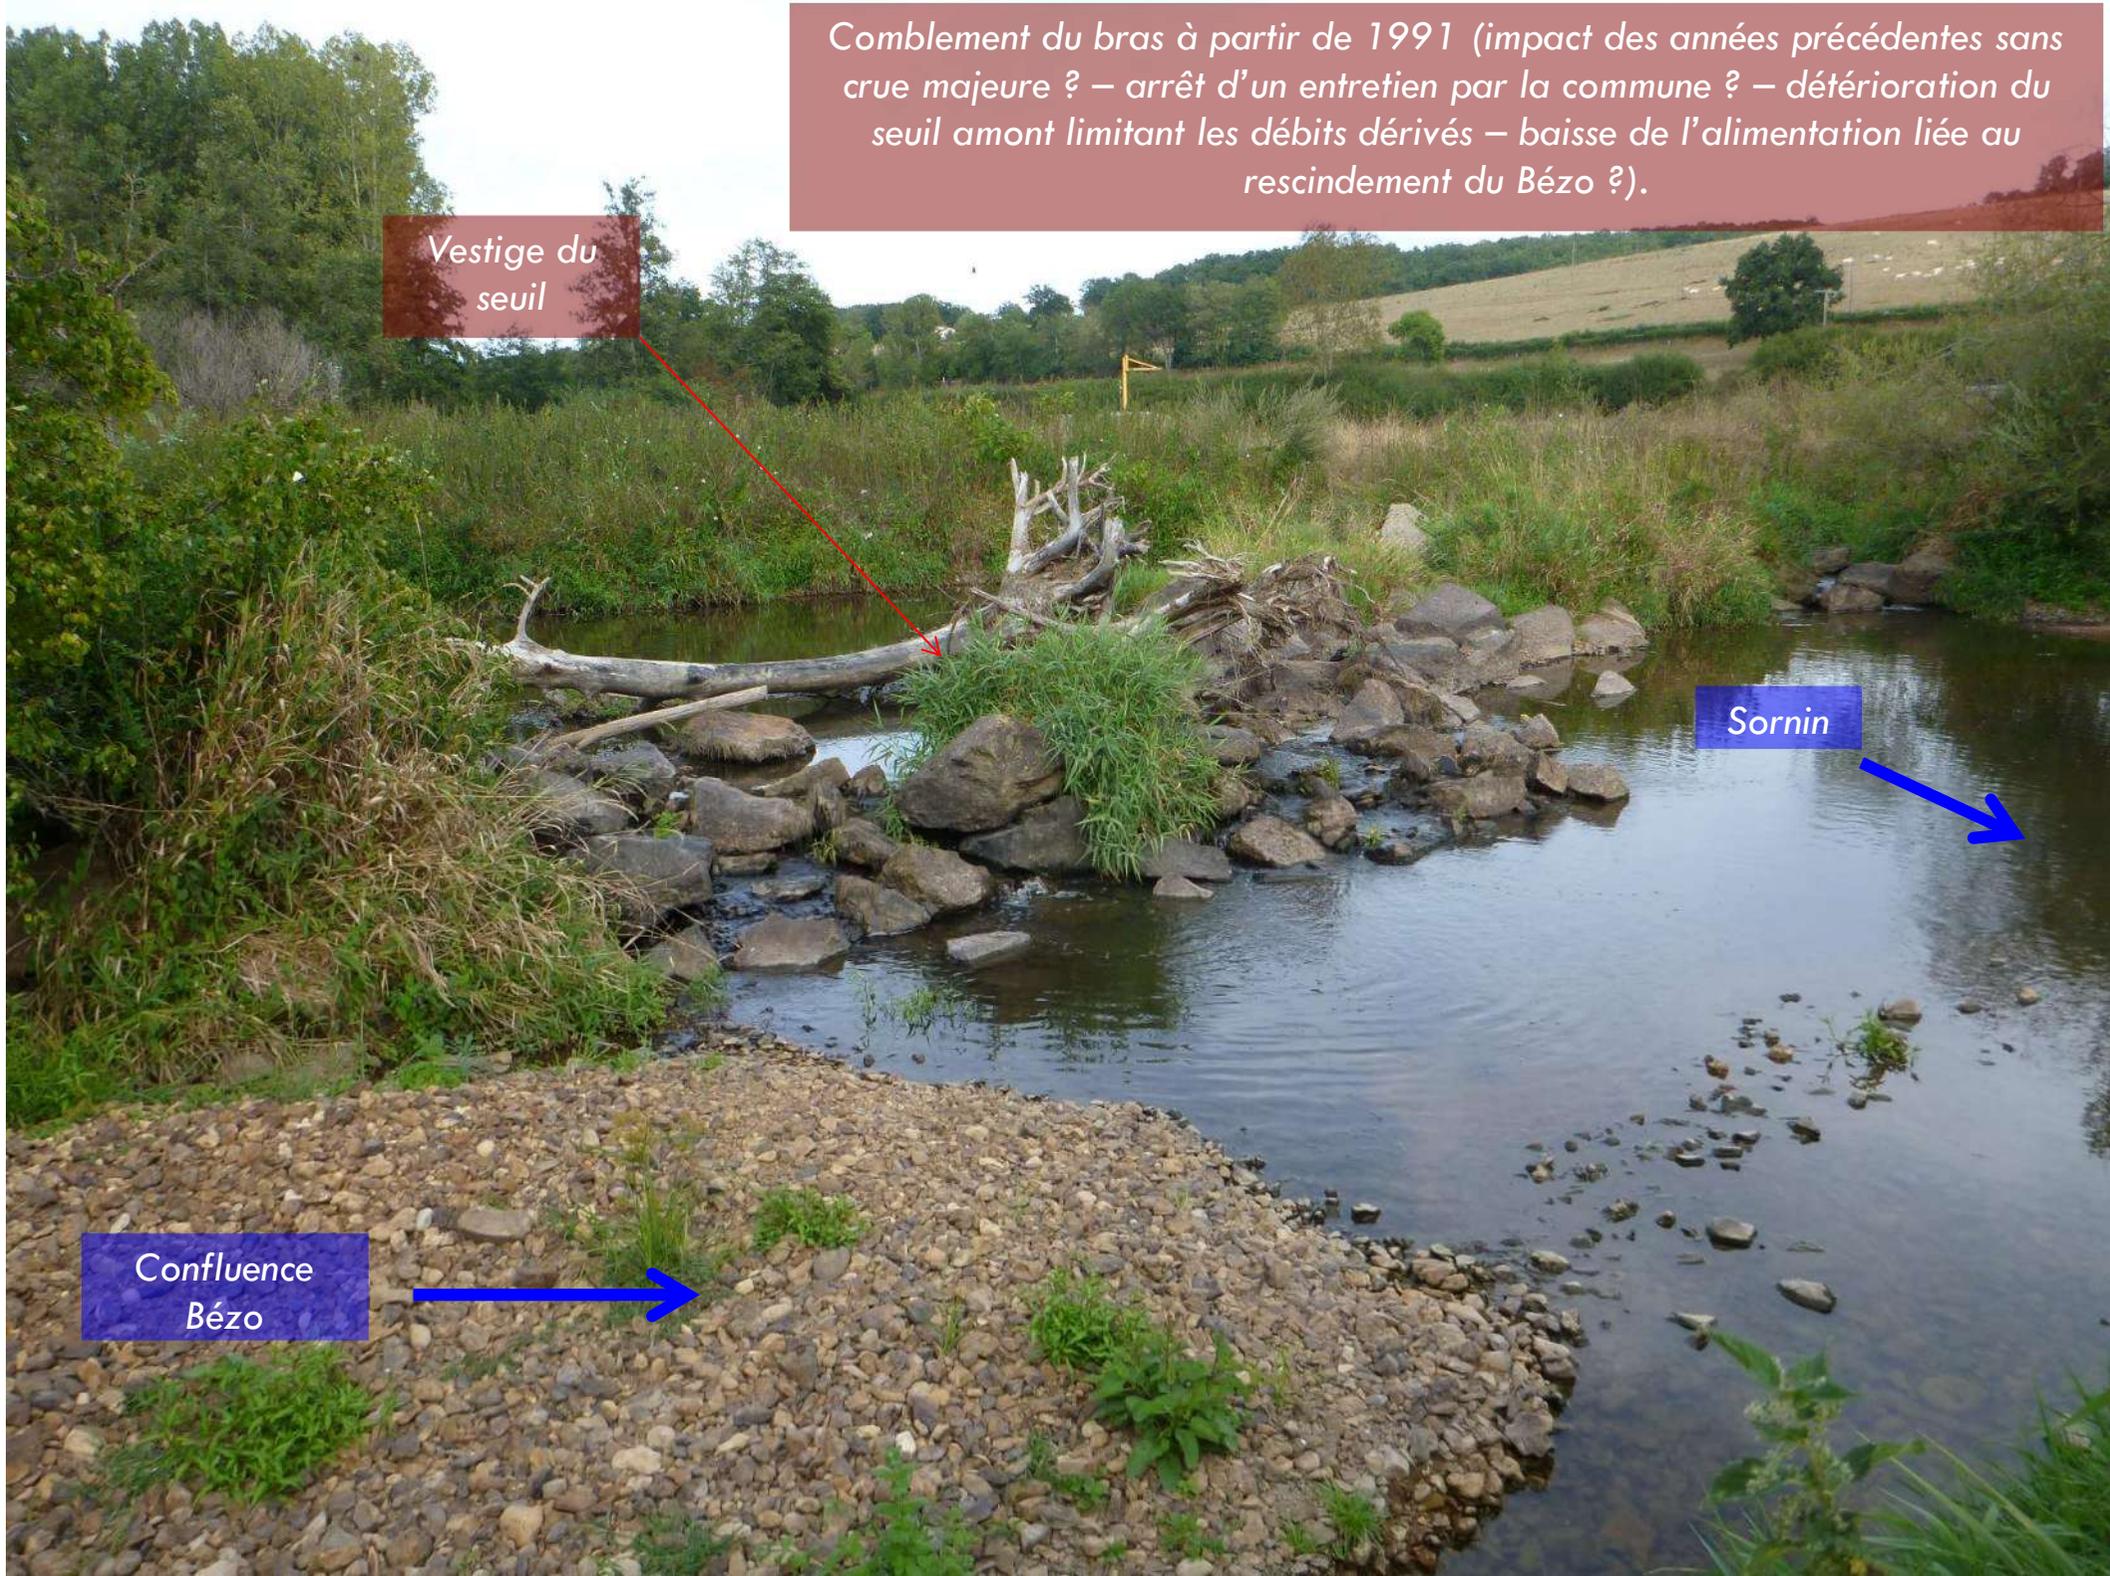
# SB119 – Rappel du diagnostic

Sornin

Confluence  
Bézo
