RESTAURATION DE LA CONTINUITÉ ÉCOLOGIQUE SUR 14 OUVRAGES  
SUR LE BASSIN VERSANT DU SORNIN

# OUVRAGES CHAN29/06/30

## Code ROE 116314/82826/116316

### Phase 1 & 2 : Diagnostic & AVP

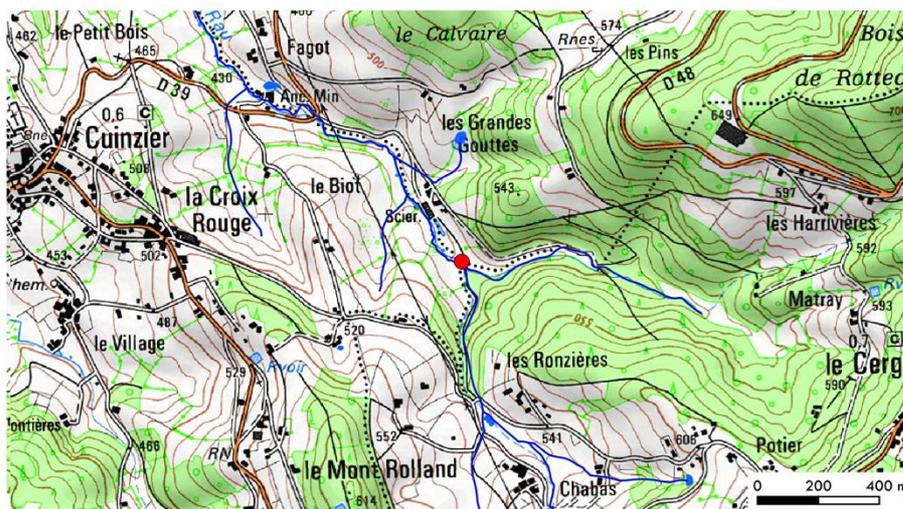
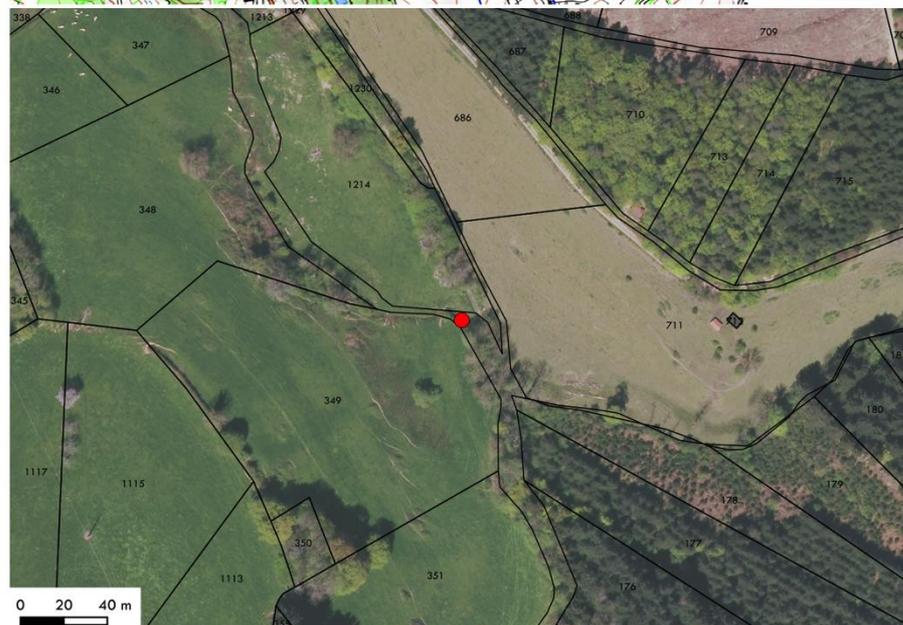
Illustration 2 : Localisation et vue générale de l'ouvrage CHAN 29.

Les photographies aériennes anciennes ne permettent pas de dater la construction des ouvrages, y compris de CHAN29. L'usage de celui-ci est le franchissement du Chandonnet par le bétail. L'ouvrage a fait l'objet d'un confortement depuis sa construction initiale, à l'aide de trois IPN et d'une tôle ondulée, afin de palier à sa dégradation.

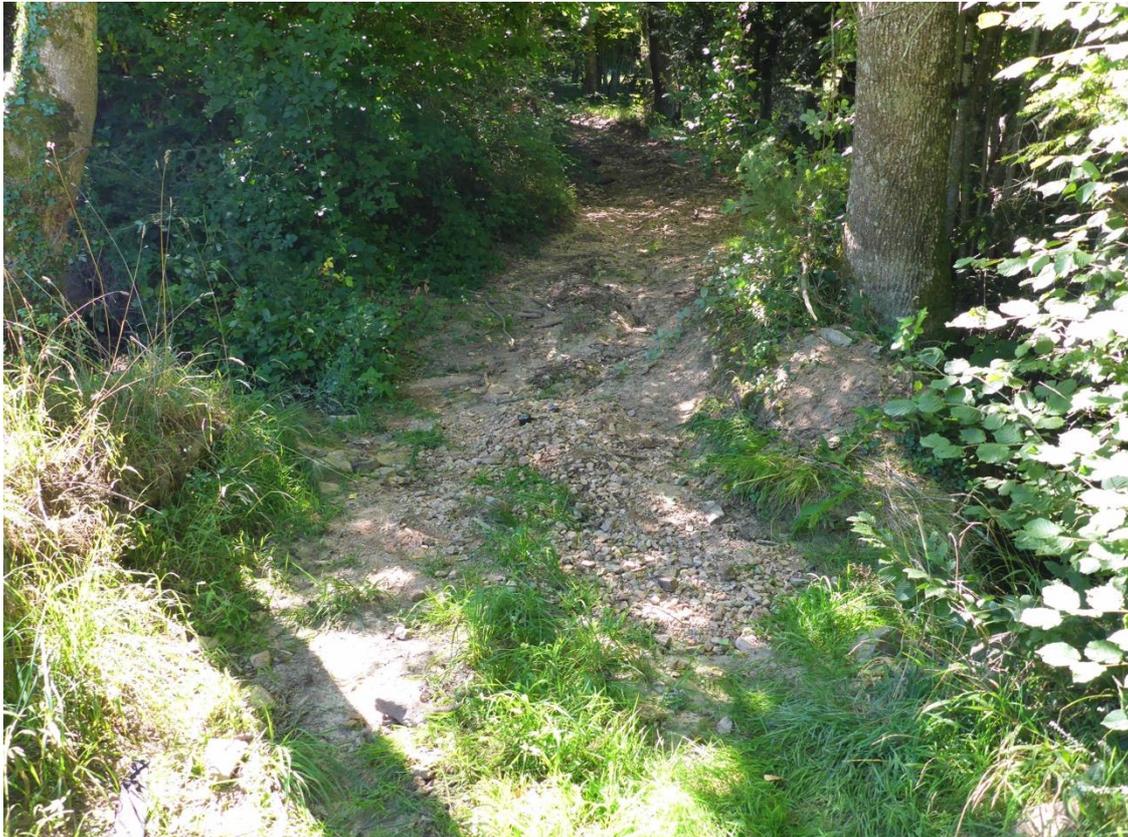
En revanche, le chemin communal traversant le Chandonnet au niveau de CHAN06 est susceptible d'être inondé dès les premières hautes eaux (formation d'un passage à gué) compte tenu de la très faible dimension des deux buses le constituant et du très fort risque d'obstruction par des branchages et sédiments. Pour les crues plus importantes (biennales et supérieures), son franchissement à pied, voire en véhicule, peut être très dangereux.

Illustration 6 : le Petit Chemin de la Scie, franchissant le Chandonnet au droit de l'ouvrage CHAN06.

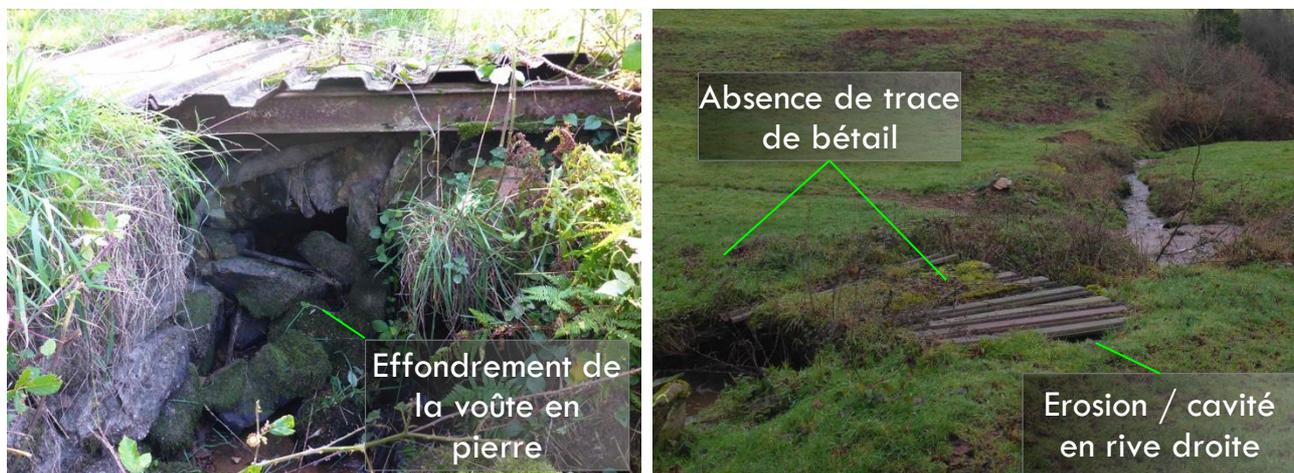
Au vu de la présence de mousse sur la tôle ondulée, de l'absence de piétinement du bétail sur chaque rive de la passerelle, et de la présence d'un passage à gué "non aménagé" du bétail quelques mètres en aval, il semblerait fort que l'ouvrage CHAN29 ne soit effectivement plus utilisé.

Illustration 7 : Vue de détail des altérations de CHAN29 depuis l'aval (à gauche) et la rive droite (à droite).  
Source : CESAME 2020.

- le démantèlement complet de l'ouvrage CHAN29 et des enrochements rustiques latéraux à la pelle mécanique ;
- le terrassement en déblai ( $\approx 200 \text{ m}^3$ ) d'un nouveau lit du Chandonnet légèrement sinueux dans le fond de vallon (135 m ; 6,8% de pente), aux dimensions observées plus en amont sur un tronçon naturel (environ 1,5 m de largeur en pieds de berges, 0,4 à 0,5 m de hauteur de pleins bords, 2,3 à 2,5 m de largeur de pleins bords), avec décaissement pour recharge sédimentaires ;

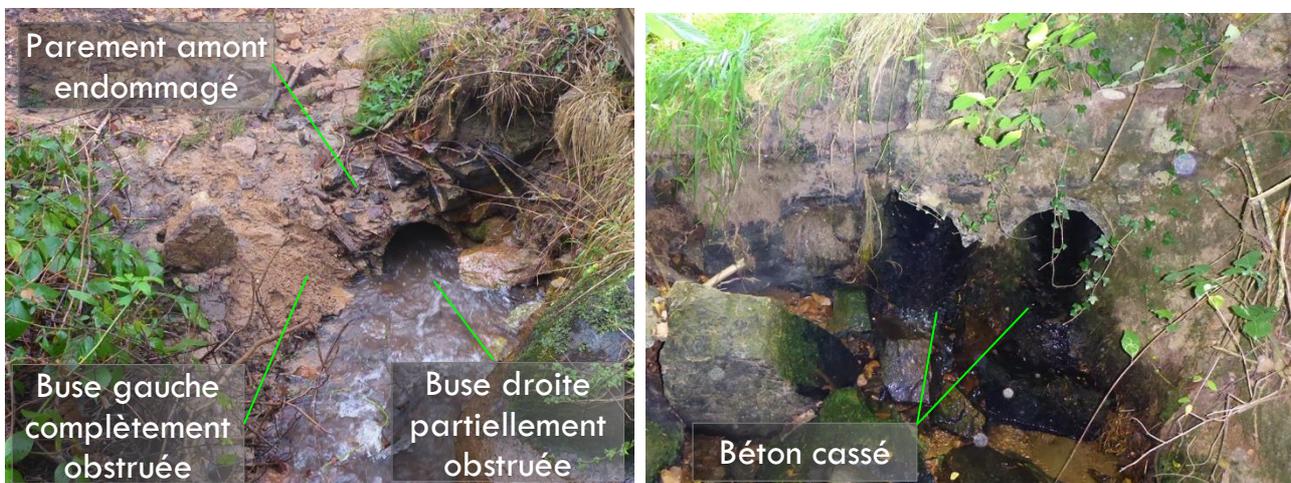
L'ouvrage CHAN06 ne satisfait que très partiellement sa fonction de franchissement, car son sous-dimensionnement le rend très vulnérable à l'obstruction pas les branchages, y compris de très faible dimension et très nombreux du fait de la présence continue de forêt sur au moins une rive du Chandonnet sur environ 1 kilomètre en amont, et par les sédiments qui transitent dans le cours d'eau.

Illustration 8 : Vue de détail des altérations de CHAN06 depuis l'amont (à gauche) et l'aval (à droite).  
Source : CESAME 2020.

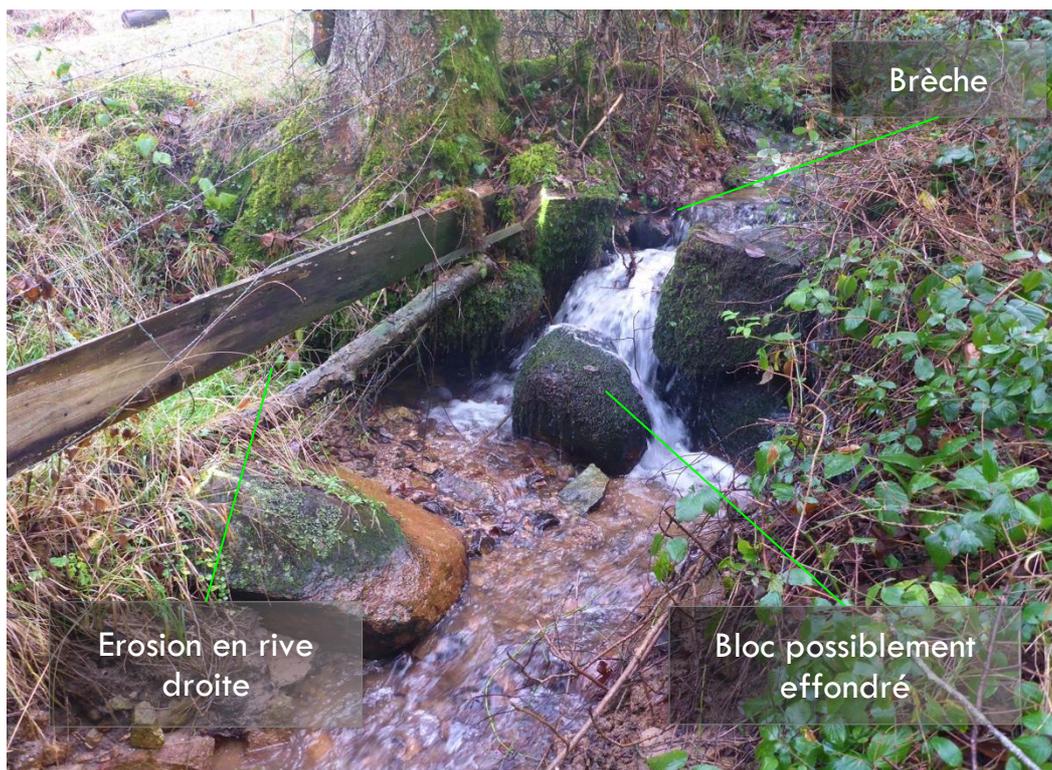
L'ouvrage CHAN30 est composé de gros blocs granitiques ( $\varnothing > 40$  cm) agencés pour former un seuil rustique d'environ 2 mètres de largeur, à chute sub-verticale d'environ 0,9 mètres à l'étiage. Il n'est situé que 2,5 mètres en amont de l'ouvrage CHAN06. Il s'appuie en rive droite sur un arbre de gros diamètre.

L'ouvrage est moyennement dégradé ; il est notamment possible que le gros bloc arrondi en pied d'ouvrage ait en réalité chuté depuis le centre de la crête du seuil, créant ainsi une brèche, avec un risque d'érosion régressive à moyen terme. La berge en rive droite en aval du seuil présente une érosion, qui semble également affouiller l'arbre.

Illustration 9 : Altérations de l'ouvrage CHAN30.  
Source : CESAME 2020

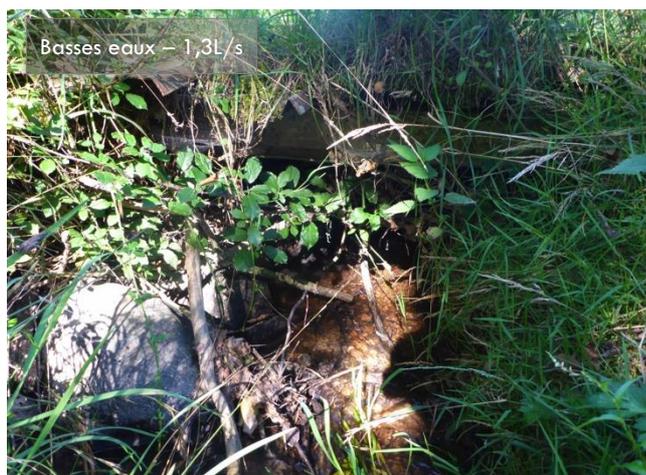
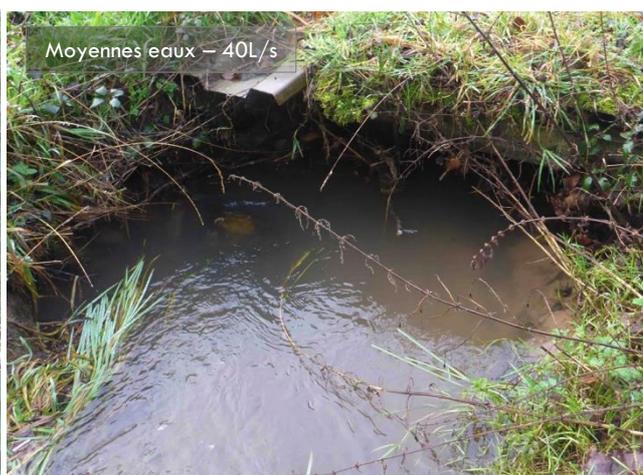
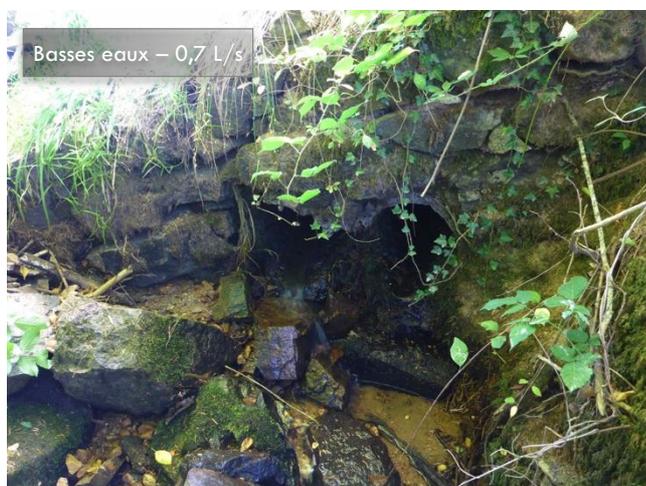
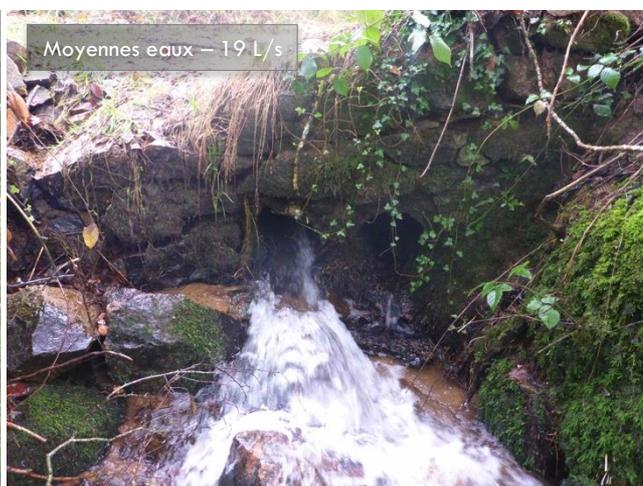
Illustration 10 : Vues amont de CHAN29 (en haut) et vues aval de CHAN06 (en bas) en basses (à gauche) et moyennes eaux (à droite).

Dans la mesure où une grande partie du débit passe en sous-verse et à travers les blocs effondrés, les variations de hauteur d'eau à l'amont de CHAN29 sont peu significatives car très dépendantes du colmatage par les embâcles ligneux et les feuilles.

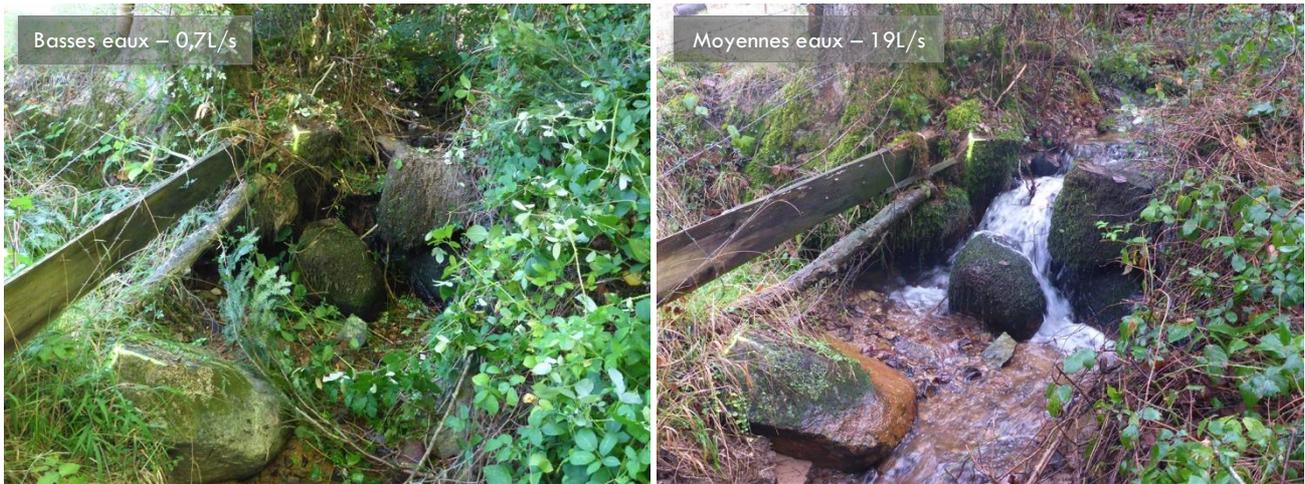
Illustration 11 : Vues aval de CHAN30 en basses (à gauche) et moyennes eaux (à droite).  
Source : Suivi CESAME 2019/2020

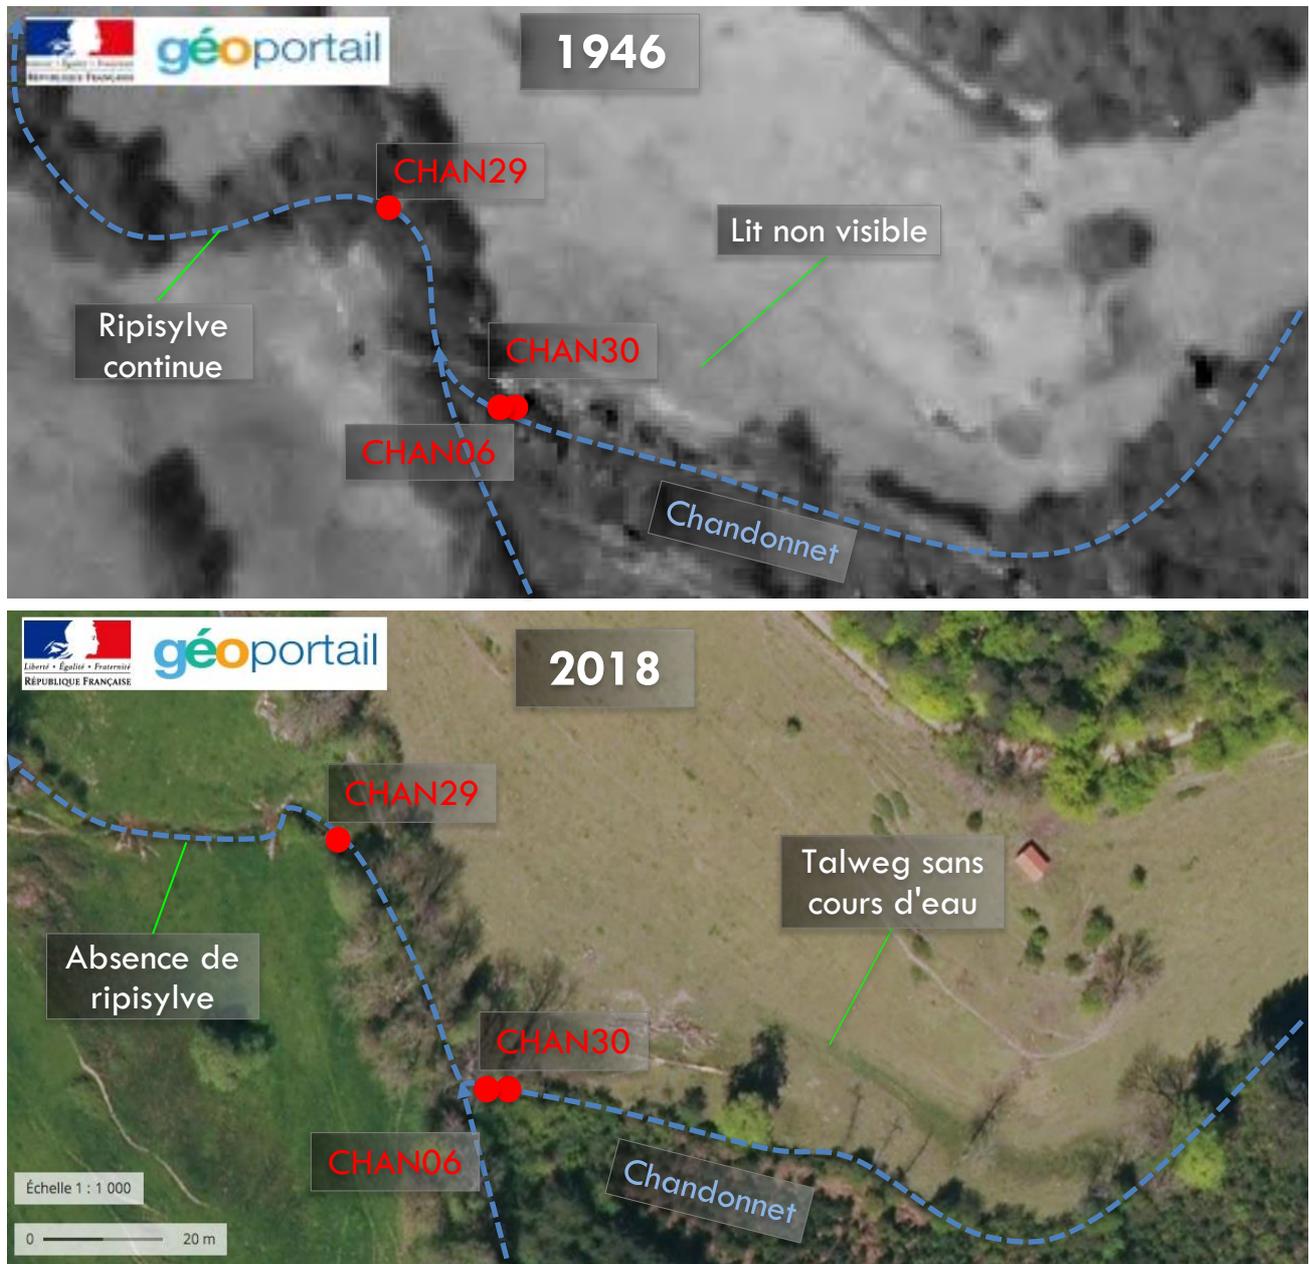
Illustration 12 : Photographies aériennes ancienne et actuelle des abords des ouvrage CHAN29, CHAN30 et CHAN06.  
Source : Géoportail/IGN.

Il est difficile de repérer les évolutions majeures au niveau des ouvrages en comparant les photographies aériennes anciennes compte tenu du fait qu'il existait en 1946 un couvert arboré à l'emplacement actuel des trois seuils. La très petite taille du cours d'eau, couplée à la faible précision des photographies anciennes, ne facilite pas non plus l'observation. Les seules évolutions visibles entre les photographies aériennes de 1946 et 2018 sont :

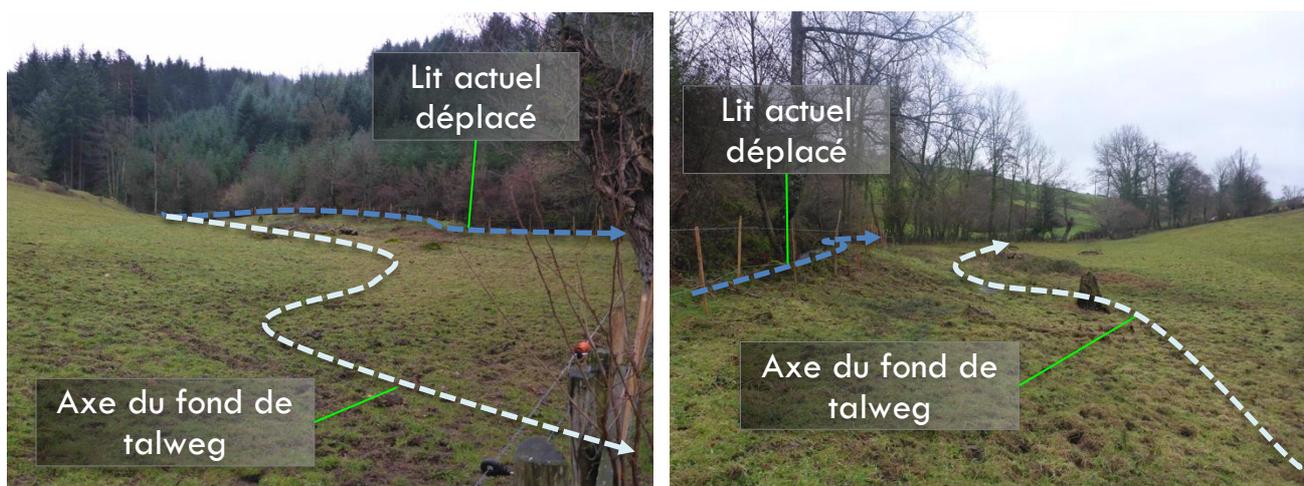
D'après les levés topographiques réalisés dans le cadre de l'étude, le Chandonnet à l'amont de la confluence avec son affluent rive gauche a été déplacé en-dehors de son fond de talweg (en rive gauche) sur une longueur d'environ 130 mètres. Ce déplacement a entraîné une diminution de la pente du cours d'eau sur une grande partie du linéaire (3,6 % au lieu de 6,0 %), rattrapée par une très forte pente (11 %) sur les 50 derniers mètres avant la confluence, notamment avec les ouvrages CHAN30 et CHAN06, infranchissables par le poisson, et 3 autres chutes infranchissables ou difficilement franchissables (voir photo ci-dessous). Le lit mineur n'a en revanche pas été recalibré et ne présente pas de trace d'incision (hauteur de plein bord  $\approx 0,3$  m, largeur de plein bord  $\approx 1,7$  m). Si la ripisylve est très clairsemée en rive droite (forêt en rive gauche), une clôture électrique a été récemment installée par l'exploitant agricole.

Illustration 13 : Vues du talweg du Chandonnet en amont de la confluence, depuis l'aval (à gauche) et l'amont (à droite).  
Source : CESAME 2020

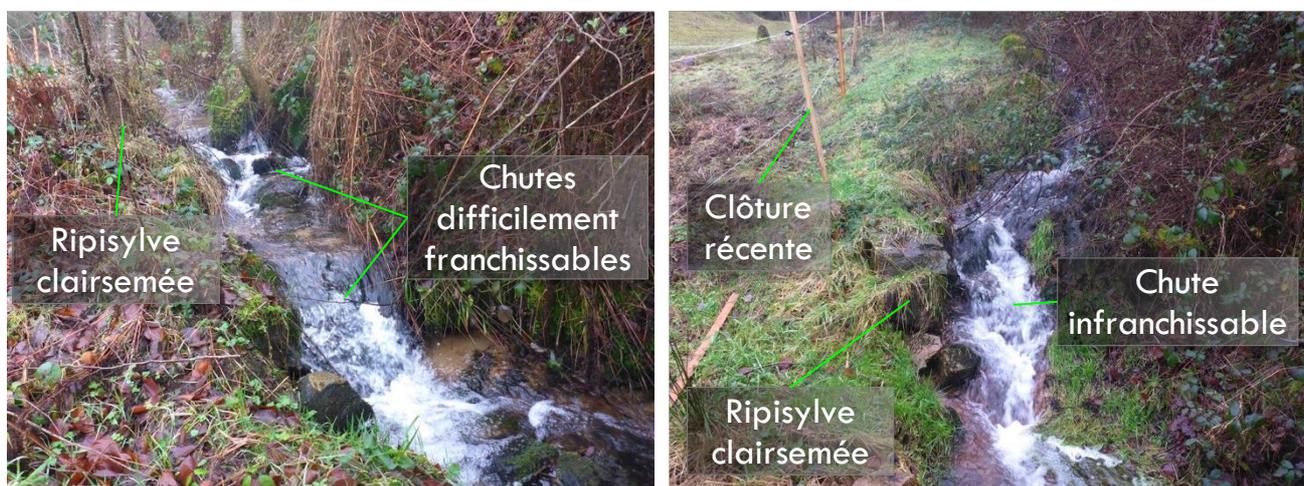
Illustration 14 : Chutes non franchissables par le poisson sur le tronçon déplacé.  
Source : CESAME 2020

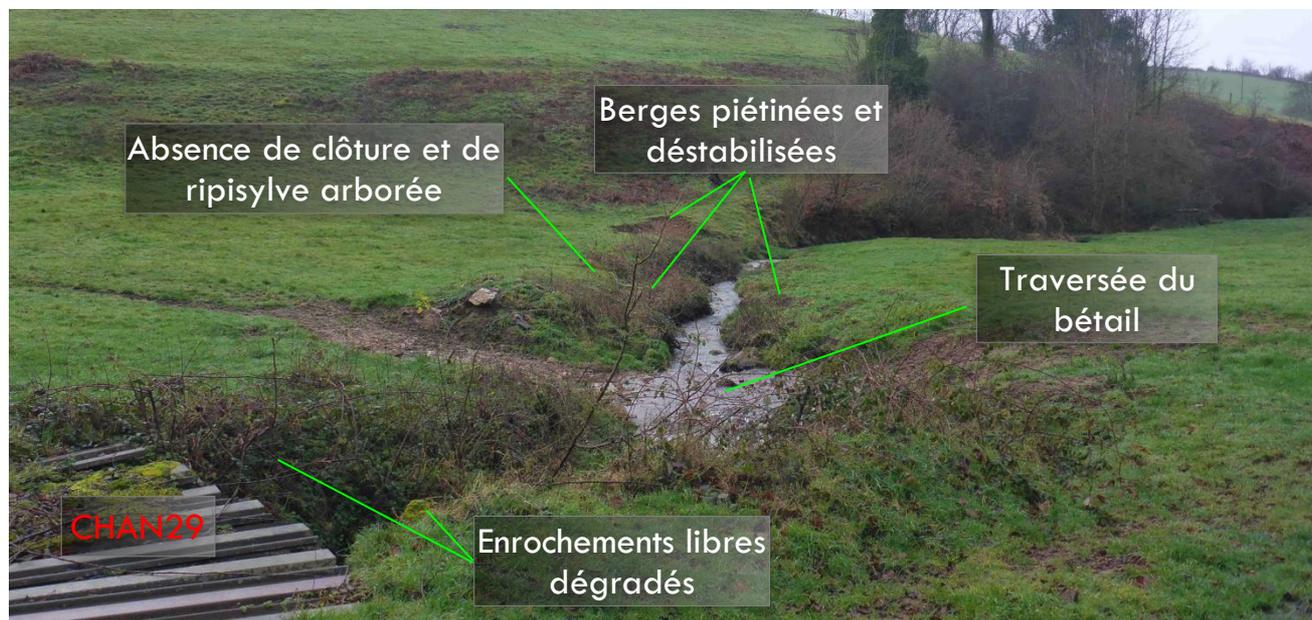
Illustration 15 : Désordres morphologiques en aval de l'ouvrage CHAN29.  
Source : CESAME 2020.

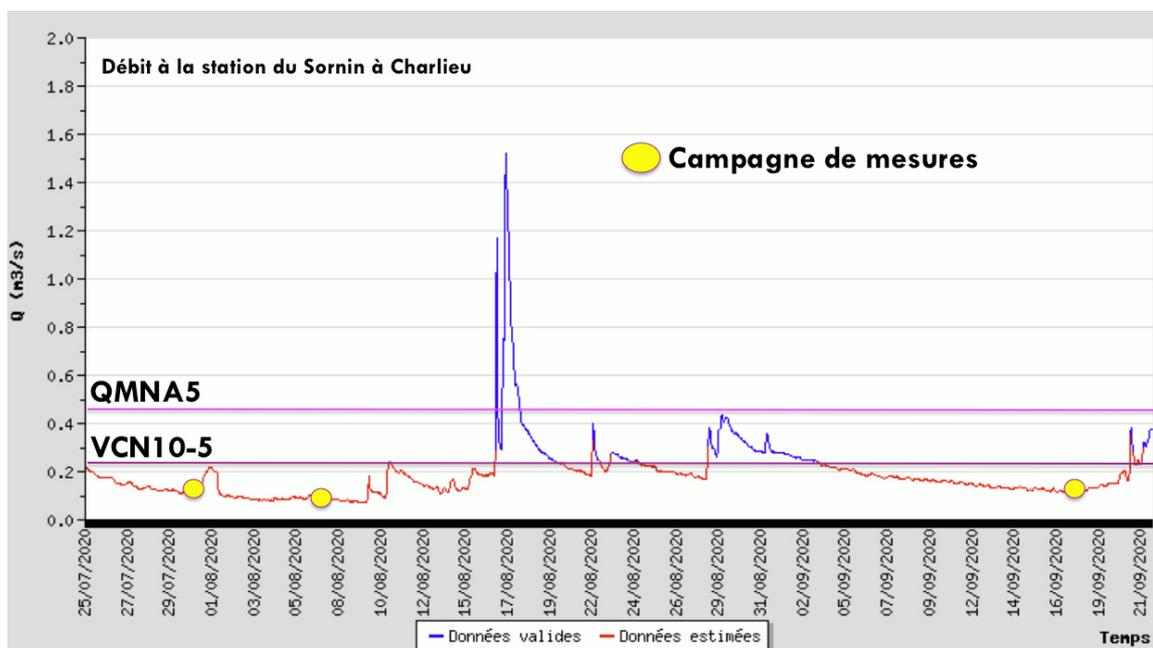
Des mesures in situ ont été réalisées en amont et en aval de chaque ouvrage au cours de 3 campagnes pendant l'été 2020. Ces mesures réalisées aux mêmes points en sortie de mouille ont pour but de vérifier si ponctuellement une altération de la qualité de l'eau est mise en évidence du fait de la présence de l'ouvrage. Elles ont été réalisées en très basses eaux. Sur le site d'étude, la station n'a été accessible que pour 1 seule campagne. Pour les 2 autres, seul le point aval a été relevé du fait de la présence du troupeau dans le cours d'eau sur la zone de prélèvement.

Illustration 17 : Contexte hydrologique lors des campagnes de mesure

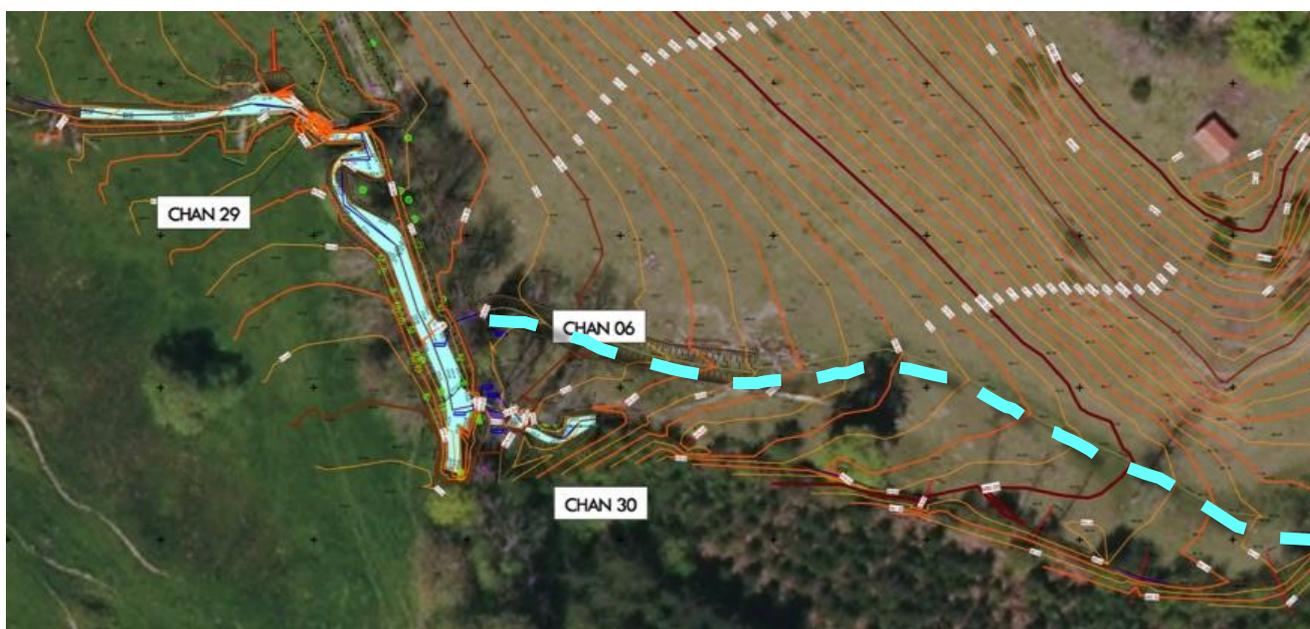
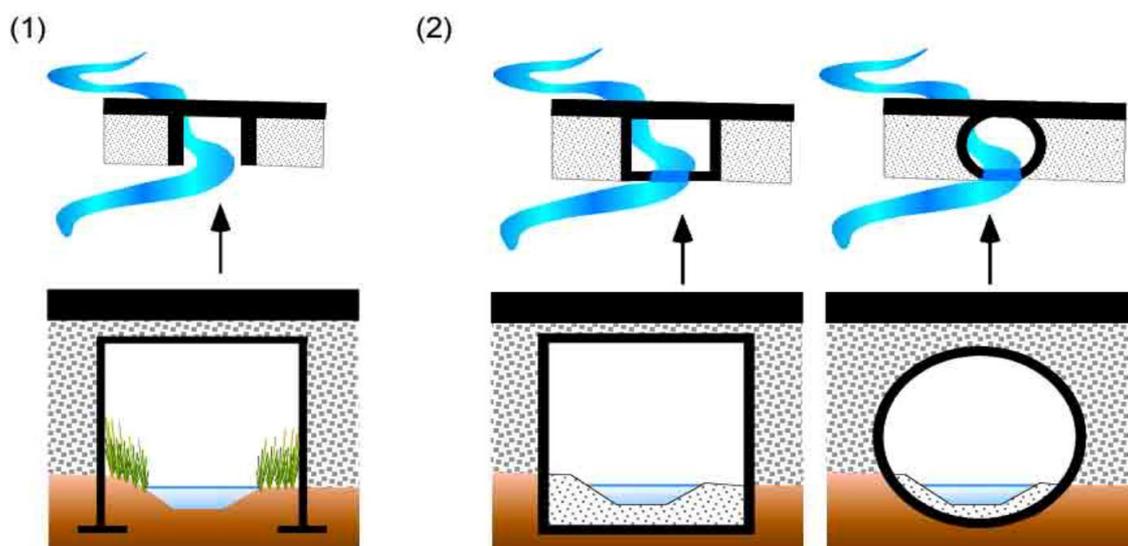
Illustration 18 : Dalot ou portique ouvert de franchissement  
Source : SETRA

- le terrassement d'un nouveau lit légèrement sinueux en fond de talweg (voir ci-dessous) ;
- la réalisation d'un ouvrage de franchissement du chemin rural (en remplacement de CHAN06) soit par un dalot béton, soit par un passage à gué ;
- la végétalisation des nouvelles berges et leur protection par la mise en place d'une clôture (ouvrage de franchissement pour le bétail à prévoir).

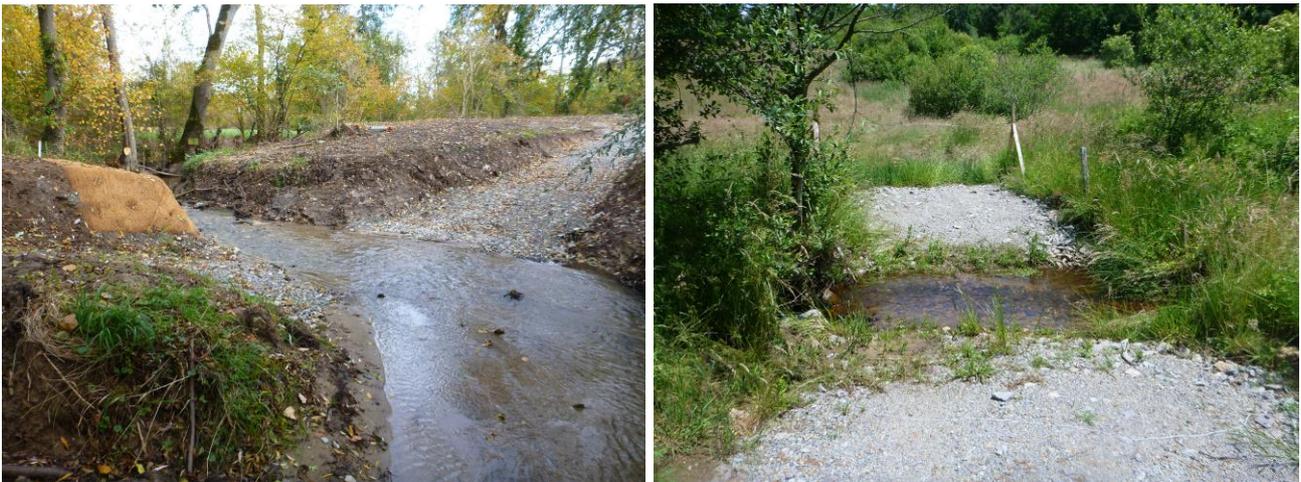
Illustration 19 : Exemples de passages à gué sur petit cours d'eau avec reprise en pente douce d'un chemin sur les berges (à gauche) et au sein d'une parcelle agricole pour le franchissement du bétail ou d'un tracteur (à droite).

- la création de 3 passages à gué agricoles pour le franchissement occasionnel du Chandonnet par les engins agricoles (décapage, pose d'un géotextile synthétique, mise en place de granulats grossiers) ;
- la création de 3 abreuvoirs déportés de type buse en nappe d'accompagnement avec pompe à museau (ou bac à niveau constant ou abreuvoir à palette si dénivelé suffisant) ;
- le semis d'herbacées sur les terrains remblayés (environ 330 m<sup>2</sup>) ;
- la plantation de jeunes arbres à racines nues (environ 950) en bordure de cours d'eau sur l'ensemble des deux parcelles concernées par les travaux ;
- une garantie sur la reprise des végétaux.

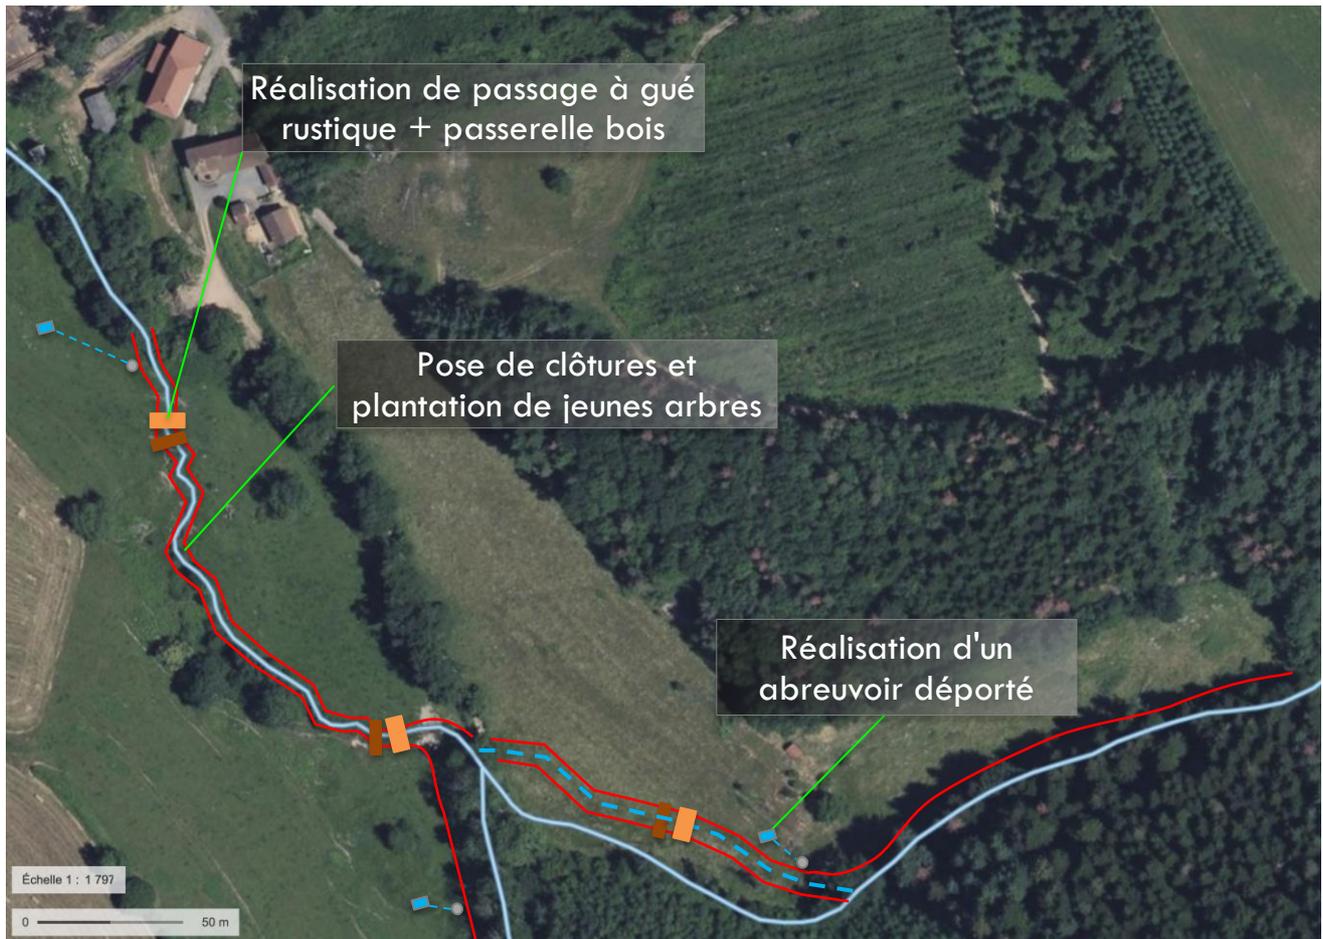
Illustration 23 : Synthèse des travaux de mise en défens et plantation de ripisylve.

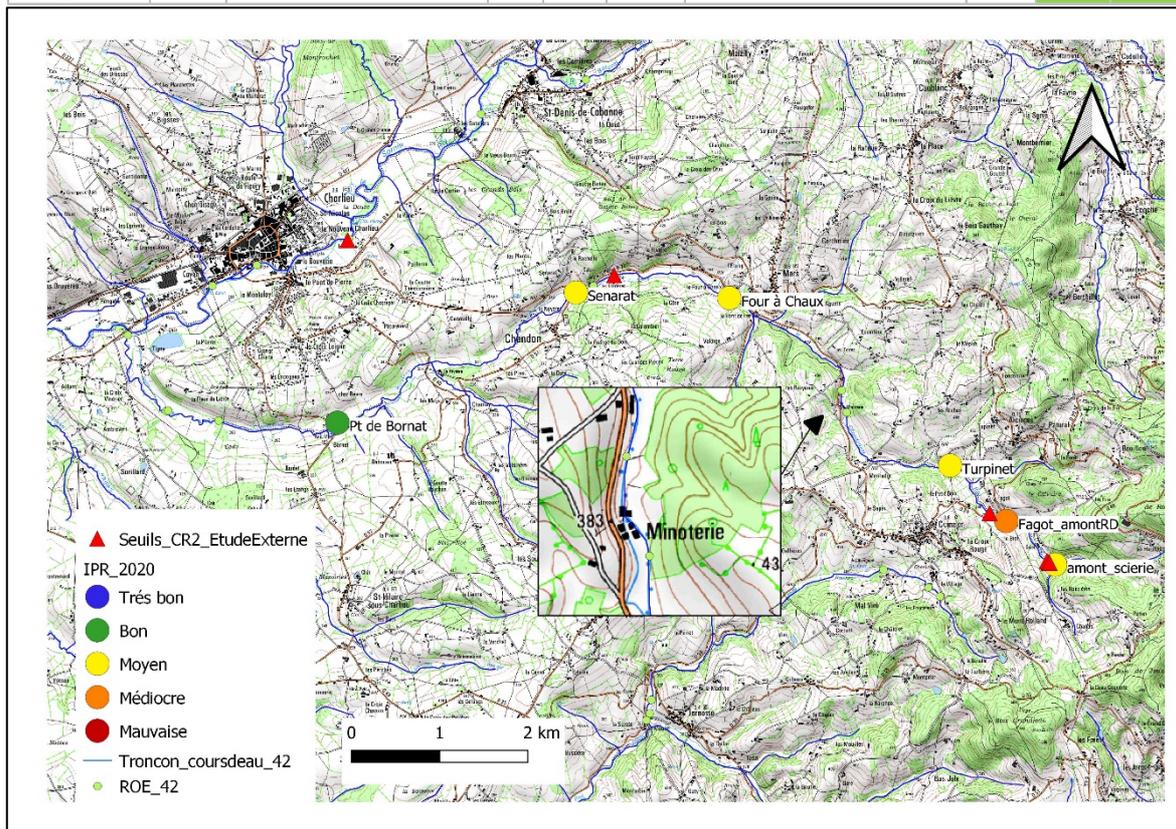
Tableau 4 et Figure 1 : Scores IPR sur le Chandonnet en 2020.

Les scores de l'Indice Poisson Rivière (IPR ; Tableau 4) sont en classe moyenne sur la partie amont et médiane du Chandonnet. Jusqu'au niveau de Turpinet, seule la truite fario est présente (avec des écrevisses de Californie). On commence à trouver d'autres espèces piscicoles entre Turpinet et le Four à Chaux avec l'apparition de chabots, chevaines, lamproie de planer, loche-franches, goujons et vairons en plus de la truite. Entre ces deux sites existent 4 ouvrages infranchissables, dont un de près de 2 m de haut (ROE 103372, 82820, 82821, 82818) lieu-dit Minoterie entre Montadre et les Bruyères), qui pourraient empêcher la remontée de ces espèces vers l'amont et devraient potentiellement être franchissables dans certaines conditions hydrologiques par la truite fario aux capacités de saut et nage bien supérieure.

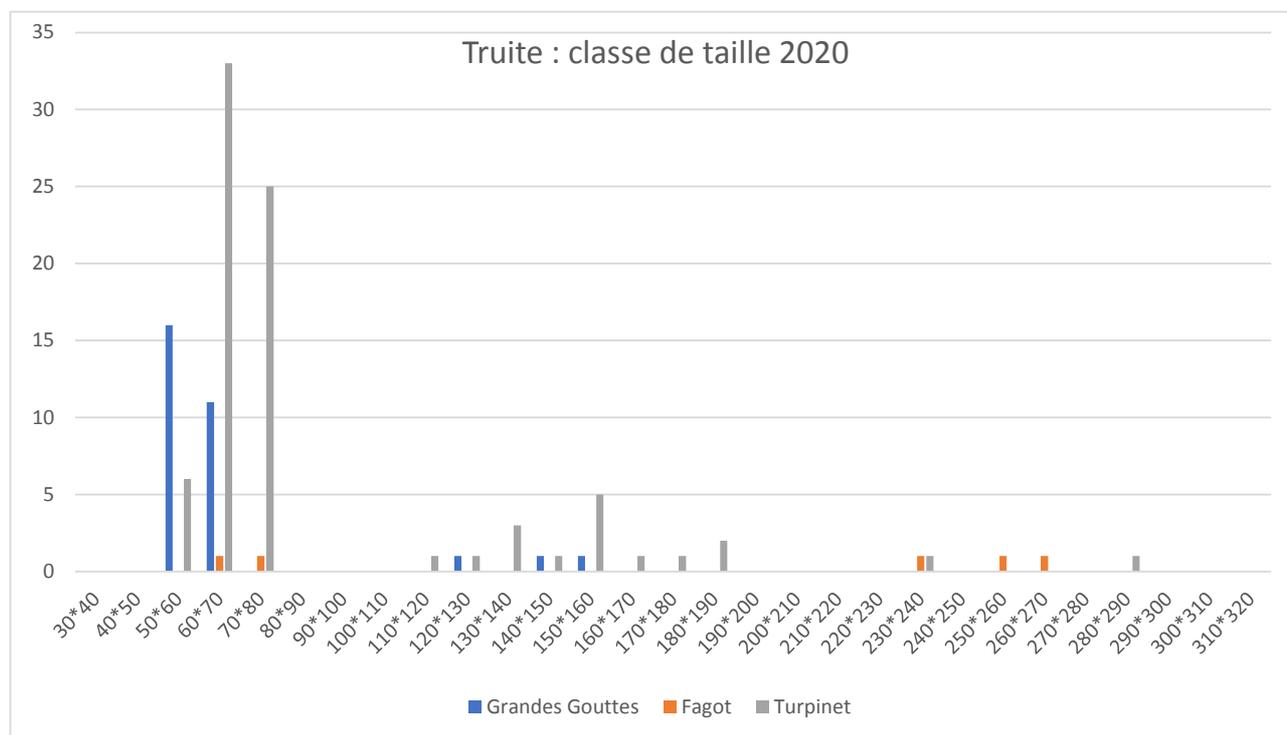
Figure 3 : Classes de tailles des truites fario sur le Chandonnet en 2020 sur le cours amont (Grandes Gouttes, Fagot, Turpinet)

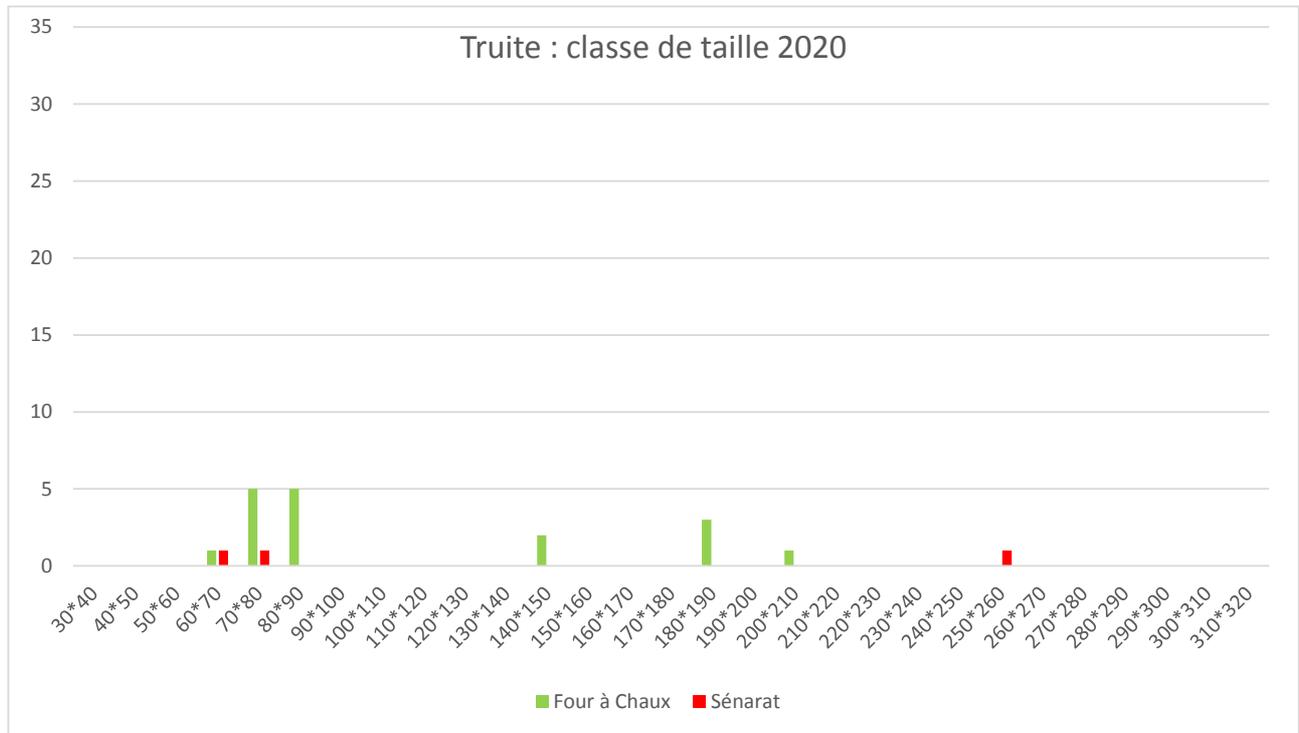
Sur la **partie médiane**, la population de truites est déjà moindre à Four à Chaux (densité moyenne de 1188 ind et faible biomasse de 31 kg/ha : 2 cohortes : 0+ et 1+) et devient très faible sur Sénarat, voir quasi relictuelle (densité de 233 ind pour 13 kg/ha : deux cohortes 0+ et >= 2+). Ce tronçon doit subir encore plus l'impact de la très faible hydrologie estivale et des phases d'assecs par tronçon.

Figure 4 : Classes de tailles des truites fario sur le Chandonnet en 2020 sur le cours médian (Four à Chaux, Sénarat)

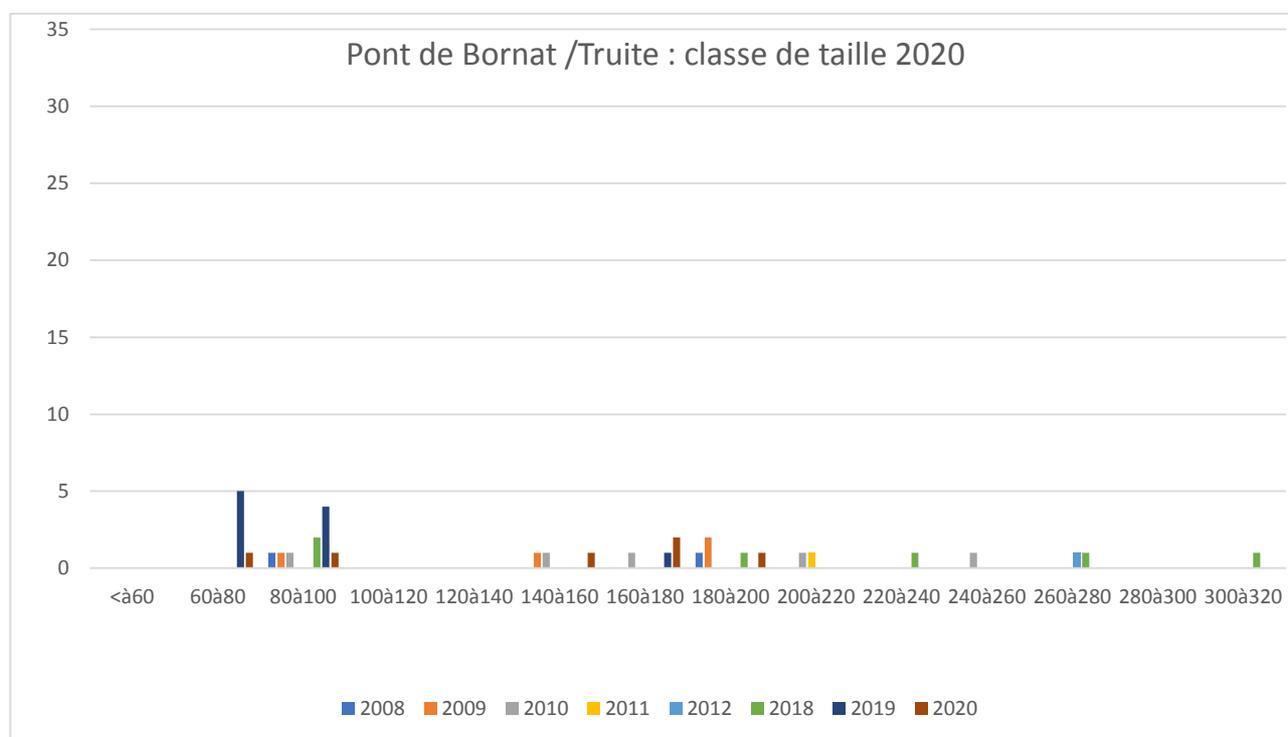
Sur la **partie aval**, la population de truites de la station du Pont de Bornat est très faible et varie entre 2008 et 2020 entre 3 et 21 kg/ha et 31 à 430 ind/ha. La situation 2020 et 2019 est presque meilleure que celle observée en 2008. A ce niveau là, le cours d'eau subit de très bas débits voire des assècs en été et des conditions thermiques estivales hyper limitantes pour le développement de la truite : ceci malgré des habitats favorables (eau de qualité correcte, substrat non colmaté et favorable, nombreux abris rivulaires, alternance plat-radier avec zone de fraie potentielle, fosses importantes par endroits).

Figure 5 : Historiques de classes de tailles des truites fario sur le Chandonnet en de 2008 à 2012, 2018 à 2020... sur le cours aval (Pont de Bornat)
