**LA QUALITE  
DU PATRIMOINE BATI  
DES VILLAGES DE PLOUARET**

# CLASSEMENT DES VILLAGES\*

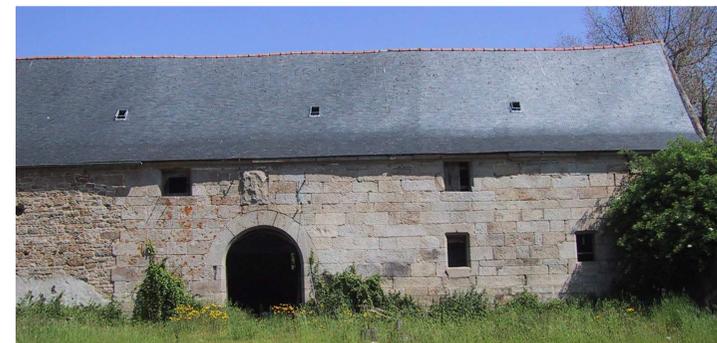
4- Porche

Ce manoir a été érigé au XVII<sup>ème</sup> siècle (photo 2). Il possède encore son porche d'entrée monumental de très grande qualité architecturale avec des détails remarquables (photo 4). Au dessus de la porte charretière de la grange, des traces d'un blason sont encore visibles malgré la mutilation qu'il a subi (photo 5). Moins loin dans un champ, le colombier du manoir est visible (photo 1).

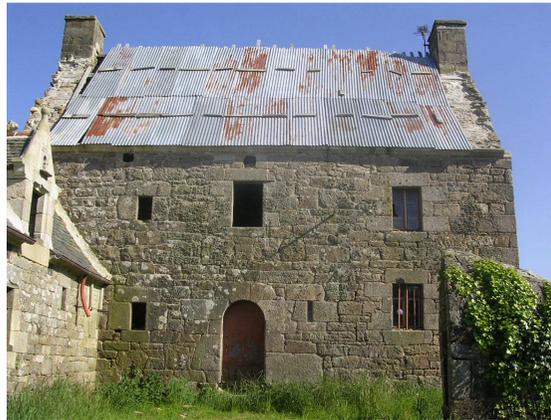
1- Manoir

Ce bâtiment du xvième siècle possède quelques ouvertures d'origines (photo 1). A l'arrière une tourelle qui accueille l'escalier en pierre (photo 2). A noter, la présence à l'intérieur d'éléments remarquables (portes cintrées, auge, repose galettes ( ?), escalier en granit.

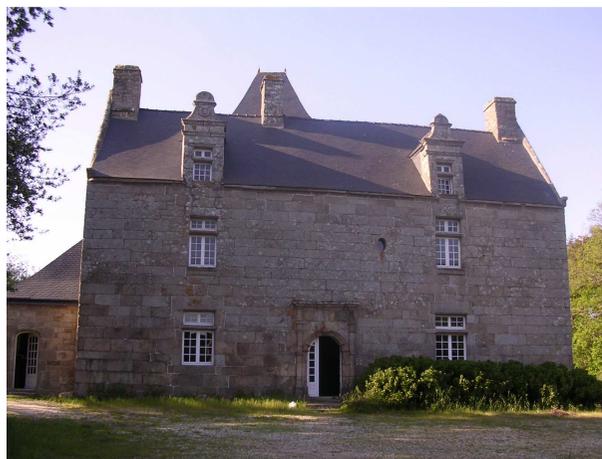
1- Façade principale du manoir avec sa porte d'entrée aux détails

Ce manoir date du xvième siècle. Sur la façade sud, la porte d'entrée est accompagnée d'un fronton de style renaissance avec deux pilastres. Deux lucarnes à meneaux se dressent sur la toiture (photo 1). A l'arrière, une tour de forme carrée qui accueille des pièces de vie.

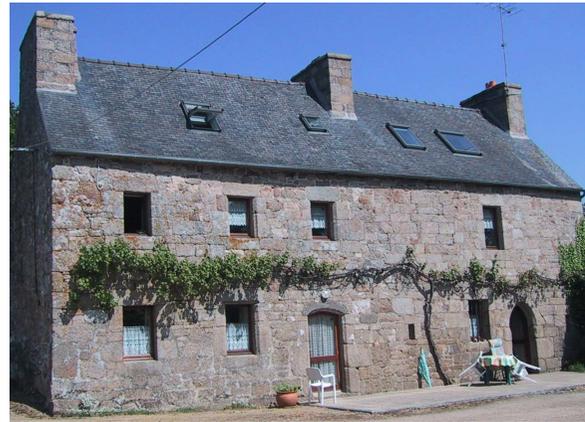
1- Manoir

Une allée arborée et des talus murés mènent aux bâtiments (photo 4). Le bâtiment principal (photo 1) compte deux logements. A l'arrière, une maison du XVIIIème siècle lui est accolée (photo 2). Une particularité : une maçonnerie où des os y sont imbriquées (photo 3)

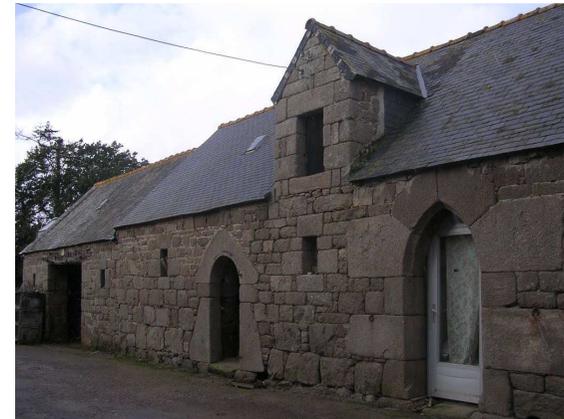
2- Maison XVIIème siècle

Une maison basse, à l'arrière du manoir porte la date de 1647 sur l'une des pierres d'angle (photo 2 et 3).

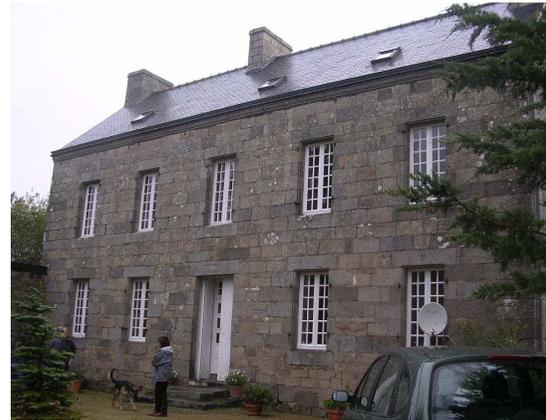
1- façade principale

Le bâtiment principal possède une très belle façade ordonnée sur deux niveaux et cinq travées. La façade à une maçonnerie en grand appareillage alors que l'arrière est en moellons.

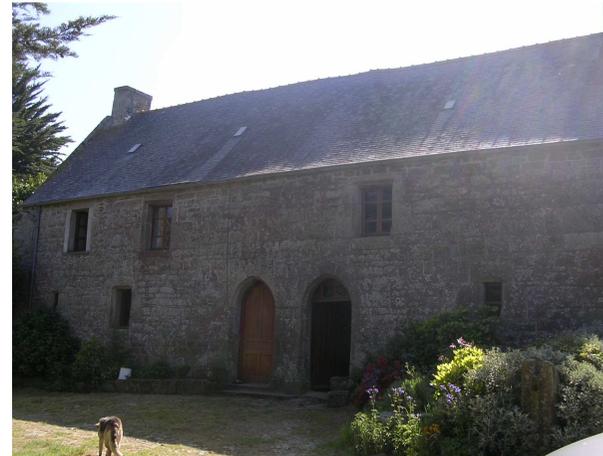
1- Manoir renaissance avec des portes

Un manoir possède une porte double cintrée, du xvième ou xviième siècle. Dans le village, une longère du xviiième siècle.

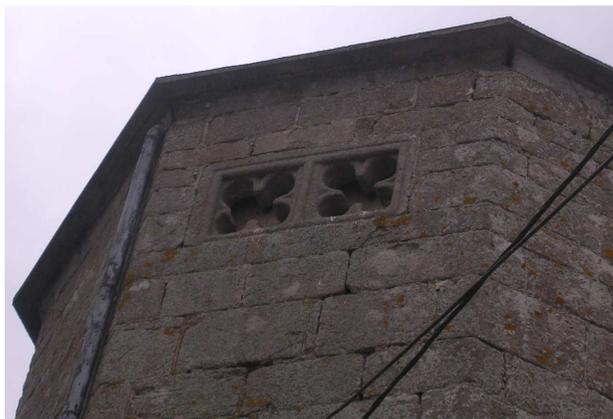
1- Détail de la tour avec de petites ouvertures sculptées

Ce manoir a une volumétrie imposante : Il est composé de trois niveaux et de quatre travées. Une tour octogonale, accueillant un escalier, possède, au dessous de la toiture, de petites ouvertures quadrilobées.

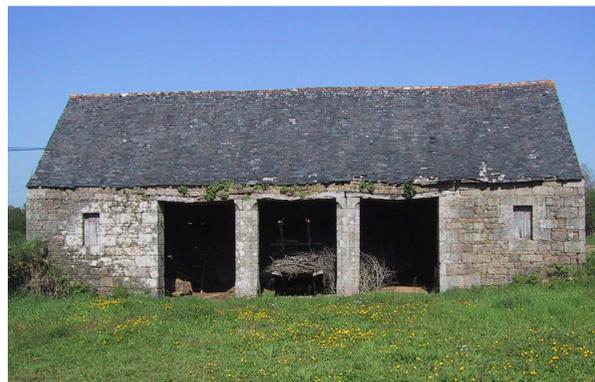
5- Grange de 1841

Un ensemble de bâtiments compose cette ancienne ferme. Une grange remarquable de 1841 possède deux piliers monolithiques en granit. De nombreux détails de qualité :
