Diagnostic écologique de mares
Caractérisation, inventaires taxonomiques et préconisations de
gestion

Dans le cadre de la préservation et de la valorisation du patrimoine naturel local, un diagnostic écologique a été réalisé sur trois mares communales de **Fresnoy-le-Luat** (Oise - 60), réparties dans les hameaux du **Fresnoy**, du **Luat** et de **Ducy**. Ce territoire, au sein du Parc Naturel Régional Oise – Pays de France, est connu pour abriter l'**Alyte accoucheur** (*Alytes obstetricans*), un amphibiens protégé au niveau national.

Le diagnostic a été mené par le **CPIE des Pays de l'Oise**, avec un passage nocturne le 16 avril 2025 pour l'observation des amphibiens, suivi d'un passage diurne le 28 mai 2025 pour les relevés écologiques et paysagers complémentaires.

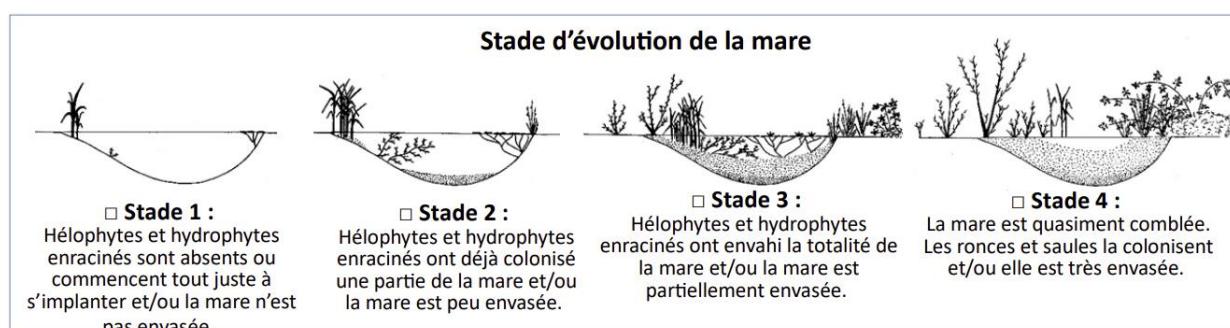
La mare est classée en stade d'évolution 3 (cf. ci-dessous), indiquant une forte végétalisation. Un talus central surélevé présente une végétation indigène spontanée avec la présence de Sureau noir, Saule blanc, Eglantier, Prunier, Cornouiller sanguin, Ortie dioïque et Aubépine. Une attention pourra être portée au développement du saule, espèce ligneuse caractéristique des milieux humides, et qui colonise progressivement la mare (secteur sud, attenant au talus central).

Les stades d'évolution d'une mare, d'après le Groupe Mares en Hauts-de-France

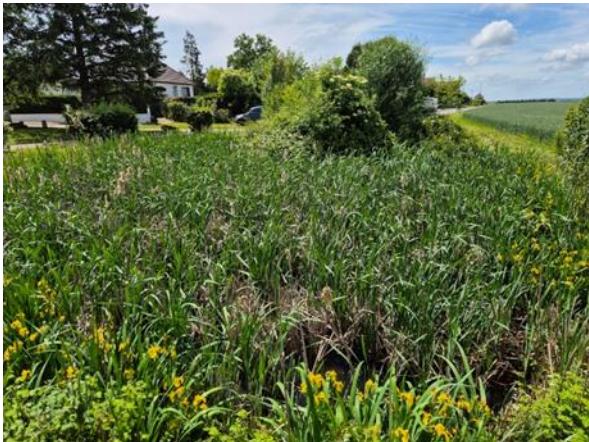
Vue depuis l'est de la mare, contexte dominé par les typhas, présence d'Iris des marais en bordures de mare, et massif arbustif sur talus central

- De **faucarder les massettes** de manière raisonnée (par rotation, sur un tiers maximum par an), de façon à créer des patchs de végétation alternés par des zones d'eau libre. Cela façonnera une mosaïque de milieux favorisant l'accueil d'invertébrés aquatiques, d'odonates et d'amphibiens. Cela pourrait également bénéficier à la pérennisation de la Renouée amphibie.

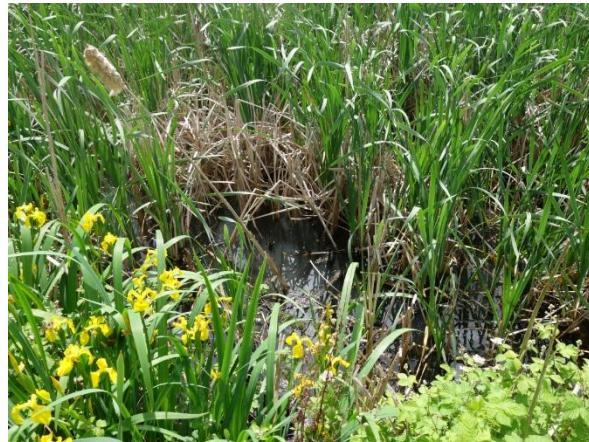
Secteur en eau au cours du printemps, avec présence du Triton palmé

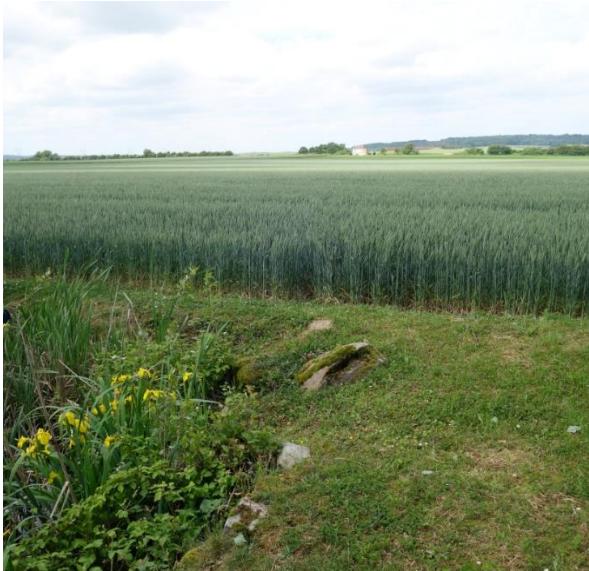
Contexte agricole environnant, au nord de la mare

- D'envisager un **arrachage/coupe des rejets** de Peuplier, pour éviter un envahissement progressif de la mare.
- D'envisager si possible, une **plantation de haie** d'essences locales, sur un linéaire entre la mare et la parcelle agricole. Cela permettrait de limiter le ruissellement des eaux potentiellement chargées en produits phytosanitaires provenant de la parcelle agricole, et ainsi former une zone tampon contribuant à améliorer la qualité de l'eau.

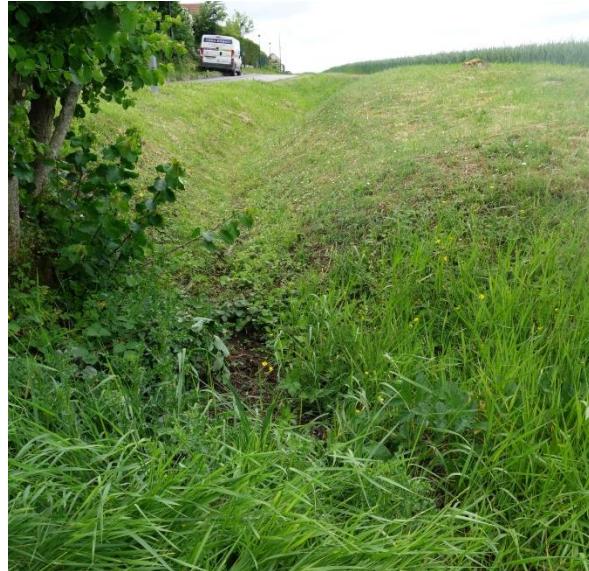
Fossé d'alimentation en eau de la mare, entre la voirie et la parcelle agricole

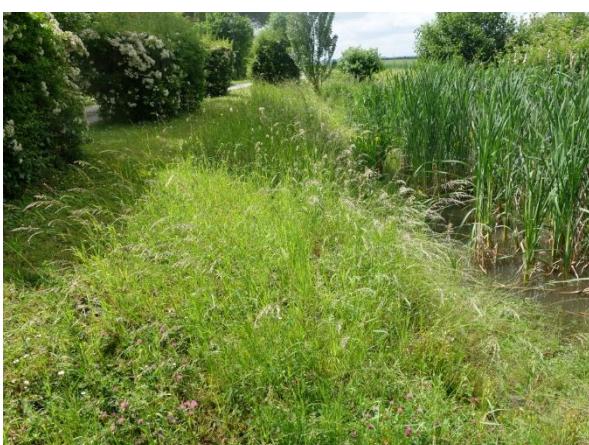
Façade sud de la mare, avec pentes adoucies et gestion différenciée favorables à la faune aquatique

- De procéder à un **reprofilage partiel des berges** pour augmenter la surface des zones à pente douce. Ainsi, les amphibiens pourront y accéder sans difficulté pour se reproduire dans la mare, ou simplement transiter par celle-ci. En l'état actuel, les berges au sud de la mare présentent un profil plus doux, associé en surplomb à une bande enherbée en gestion différenciée. Celle-ci est à maintenir.

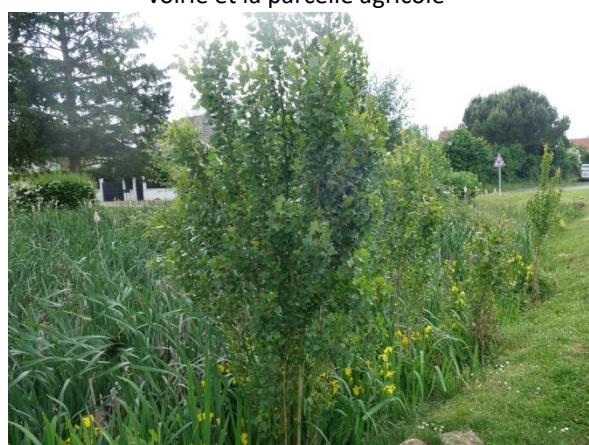
Des rejets d'une espèce non autochtone, le Peuplier du Canada (*Populus x canadensis*), sont présents en périphérie, en lien avec 3 grands spécimens situés à proximité de la mare. Le souchet robuste (*Cyperus eragrostis*), présent sur le pourtour de la mare, est également une espèce exotique pouvant être caractérisée comme invasive. Un arrachage manuel pourrait contribuer à son élimination, en prenant soin d'enlever les rhizomes.

Rejets de peuplier se développant sur la façade nord de la mare

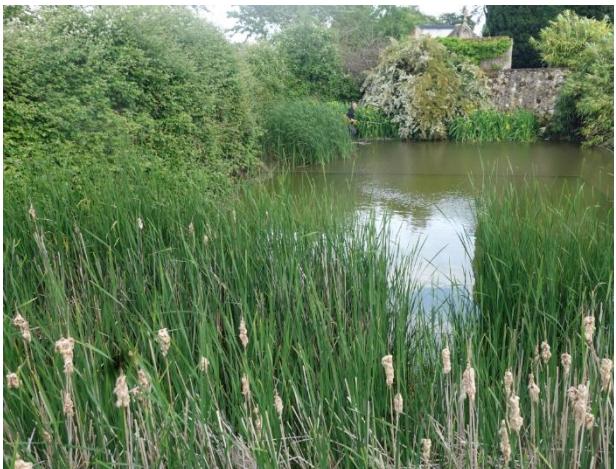
Vue générale sur la mare depuis la façade ouest

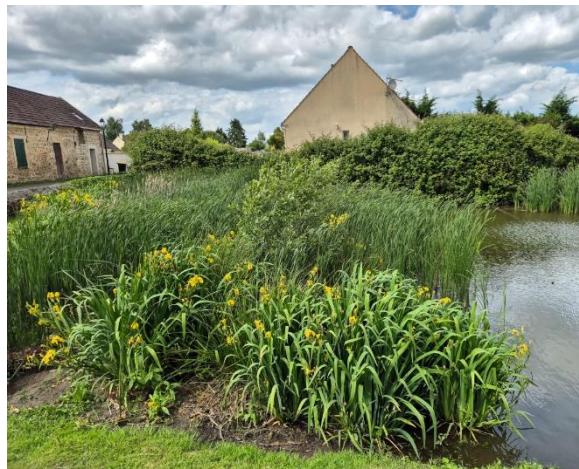
Végétation aquatique et hélophytes à l'ouest de la mare, avec typhas, Iris des marais, carex, joncs, saules, Renouée persicaire...

- De pratiquer un **fauçardage doux et périodique** (rééclaircir) des abords Ouest de la mare, de façon à créer des patchs de végétation et des zones d'eau libre utiles pour la faune locale.

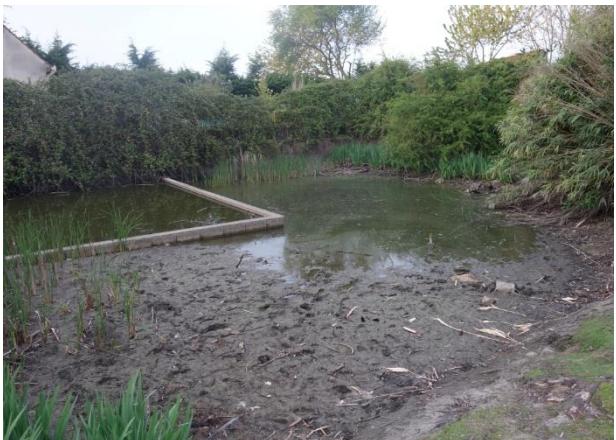
La mare est temporaire et n'est reliée à aucun réseau hydrographique. Elle est alimentée par les ruissellements de voirie, et présente une eau trouble à coloration verdâtre au moment des relevés. Sa profondeur est variable : moins de 30 cm dans la partie naturelle, mais jusqu'à 1,25 m dans la zone bétonnée lors du premier passage. Le second passage nous a permis de remarquer un niveau d'eau plus élevé, au point de recouvrir complètement le bassin bétonné : les poissons présents peuvent donc se retrouver dans la partie naturelle de la mare. A contrario, les amphibiens et autres larves peuvent se retrouver piégés dans ce bassin au gré des fluctuations hydrauliques.

Vue sur le coffre bétonné (piège à faune aquatique), et accumulation de vase sur les bords sud de la mare

- D'effectuer un **curage plus conséquent** (50 à 80 cm de profondeur) sur la partie ouest de la mare, en réponse à l'envasement lié à l'accumulation de matière organique.

- D'**éliminer progressivement** le bambou envahissant, au profit de végétation autochtone.
- D'**installer un système de vannage** entre les deux compartiments de la mare, au niveau du coffre béton, permettant de gérer les niveaux d'eau au gré des besoins.

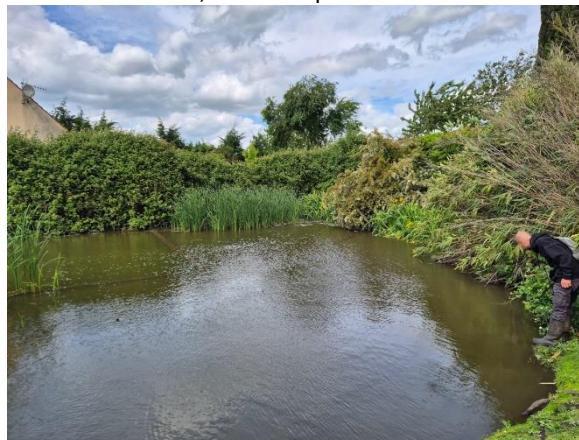
La végétation aquatique y est moins développée que sur la Mare n°1 : 30 % de recouvrement par des hélophytes, patchs d'Iris des marais, et 70 % d'eau libre. Les abords mitoyens avec les parcelles privées sont partiellement végétalisés, et offrent des essences en partie ornementales : cotonéaster, bambou, pyracanthas... La mare est classée au stade 2 d'évolution, avec une colonisation partielle par les hélophytes, et une accumulation de matières organiques (envasement).

Contexte végétal alternant avec des essences non autochtones (bamboo, pyracantha...) et des patchs d'Iris de marais et typhas en périphérie de la mare. Un roncier domine sur la façade emmurée au nord

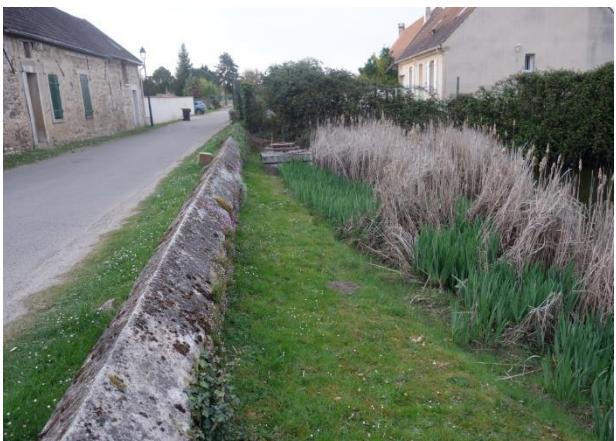
Muret en pierre séparant la voirie (à l'ouest) et la mare

- De préserver les éléments bâtis anciens qui jouent un rôle paysager, culturel et écologique (exemple : murets favorables à l’Alyte accoucheur).

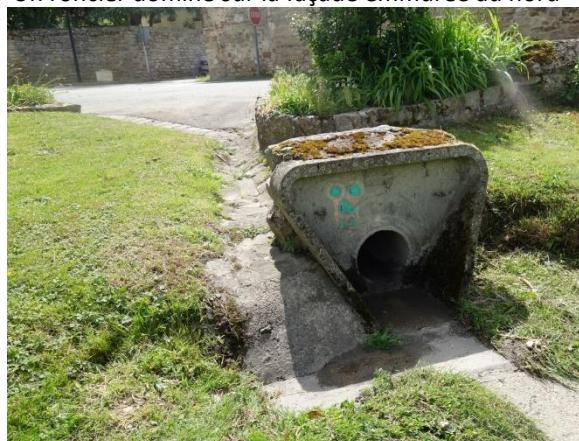
Alimentation de la mare par les eaux de voirie (sillons d'écoulement et buse)

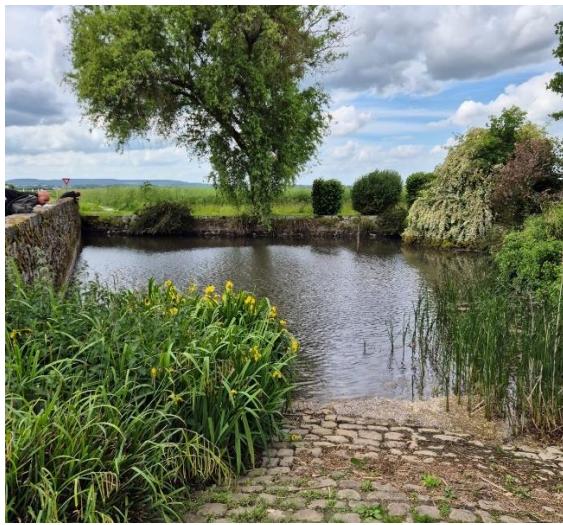
Vue générale sur la mare par l'accès en pente douce au sud

- D'encourager **l'installation des hélophytes**, en particulier sur les rares pentes douces ou par la création de petites banquettes (apport de terre argilo/limoneuse si besoin). Actuellement,

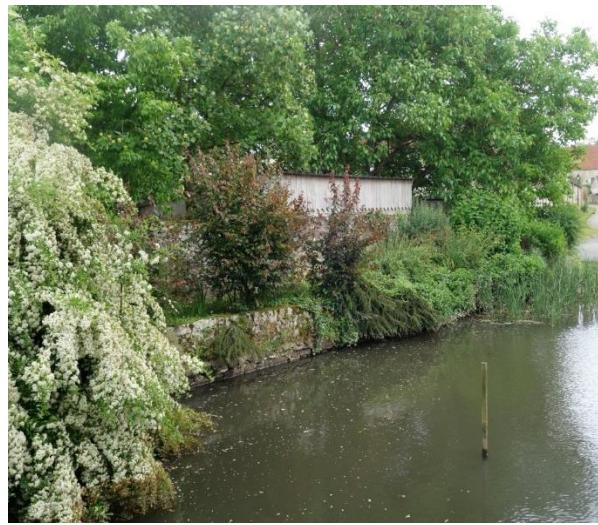
Façade emmurée à l'est, avec prédominance d'essences ornementales, quelques typhas au niveau de l'accès pavé au sud

- De **Limiter la progression** du Cotonéaster par arrachage manuel (4 pieds).
- De **Valoriser les murets comme refuge** et micro-habitat pour la petite faune aquatique (amphibiens, larves, invertébrés...) grâce à des nattes en fibre de coco, attachées au muret Nord de la mare. Des plants ou boutures pourront y être insérées grâce aux poches présentes dans la natte, les racines trouveront dans un premier temps les éléments nécessaires dans l'eau, puis s'ancreront progressivement au substrat

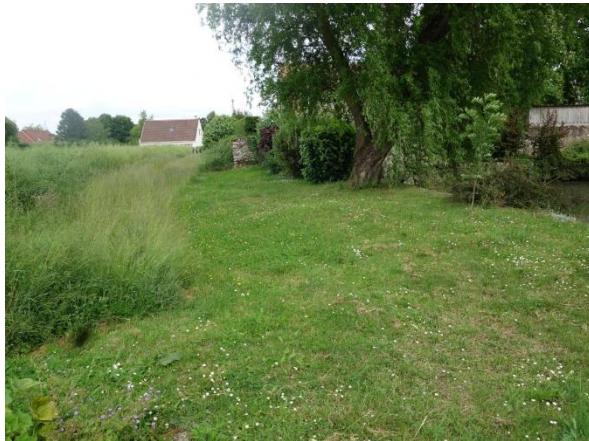
Zone tampon entre la mare et la parcelle agricole (bande enherbée et non fauchée)

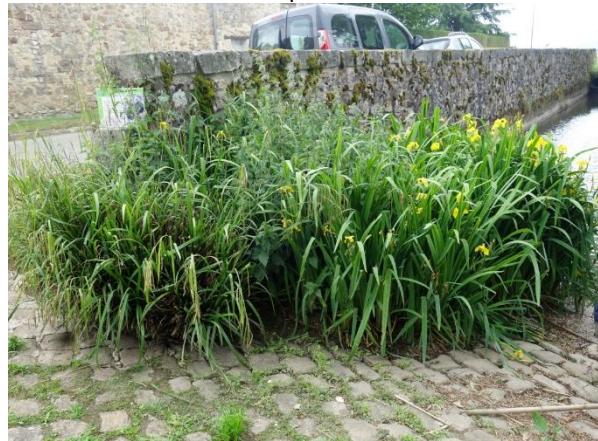
Banquette végétalisée à Carex, Iris des marais et orties au niveau de l'accès sud

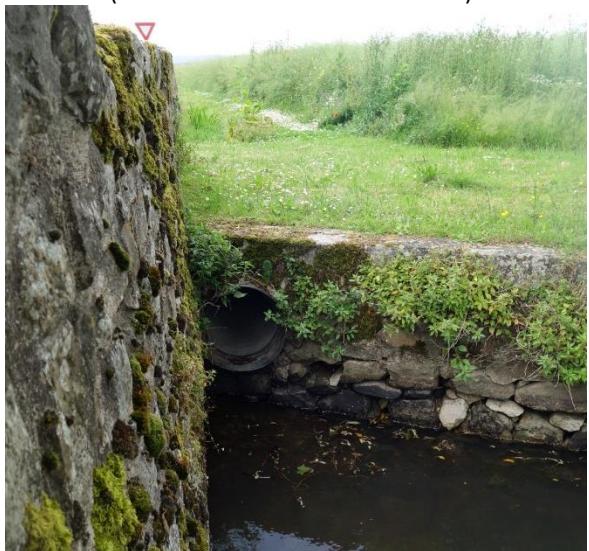
Alimentation en eau depuis le fossé agricole (buse)

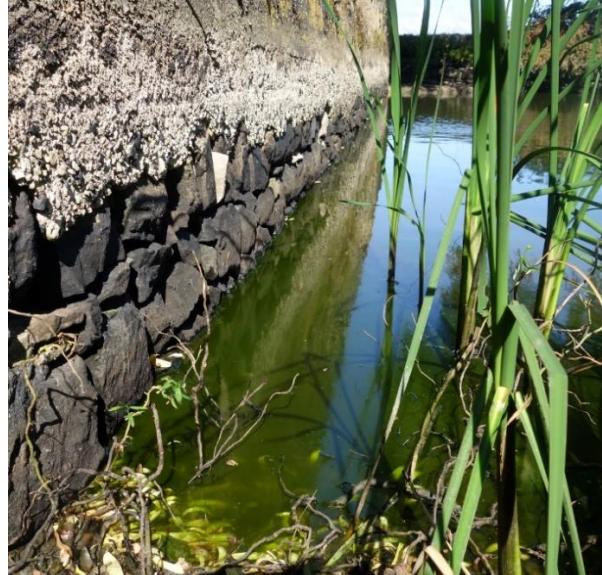
Aspect verdâtre de l'eau sur la mare de Lucy. Les alimentations en eaux de voirie et par ruissellement agricole peuvent contribuer à charger les mares en polluants

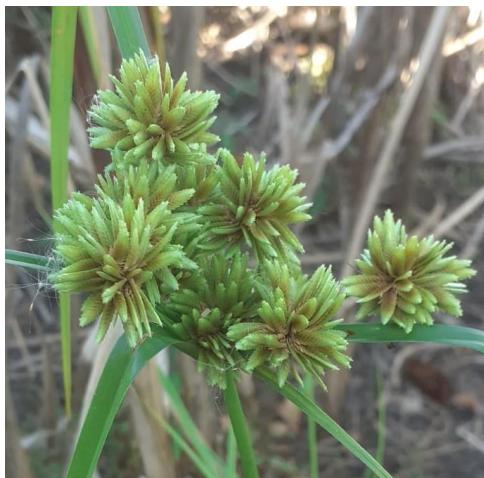
Une espèce exotique à caractère envahissant sur la mare de Fresnoy-le-Luat : le Souchet robuste

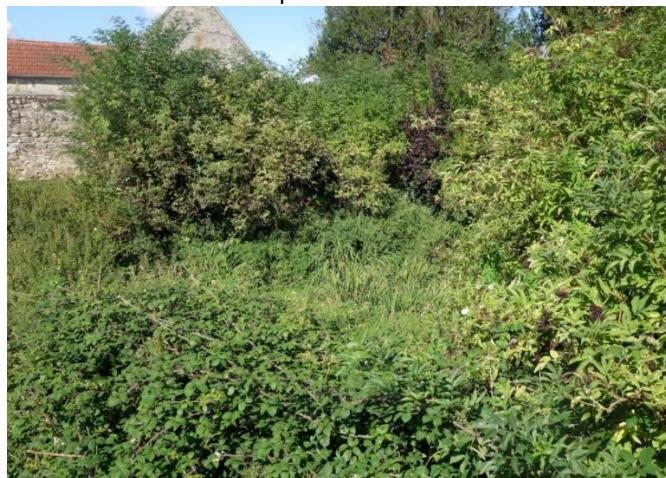
Une 4ème mare potentielle dans le hameau de Lucy : contexte végétal. Favoriser son imperméabilisation pourrait permettre de renforcer le réseau de mares

Par ailleurs, une 4ème mare a été identifiée sur le secteur de Lucy, bien qu'elle semble régulièrement à sec. Une réflexion sur son **étanchéification** pourrait être envisagée, afin de renforcer le maillage écologique local et de consolider la **trame bleue communale**. En augmentant le nombre de points d'eau fonctionnels, la commune favoriserait non seulement le transit des amphibiens lors de leurs migrations ou déplacements, mais pourrait également permettre de favoriser la **pérennité de population d'Alyte accoucheur**.
