# JANVIER 2026 N° 40

# ACTU'BEINON

## ANCIENNE MAIRIE-ECOLE

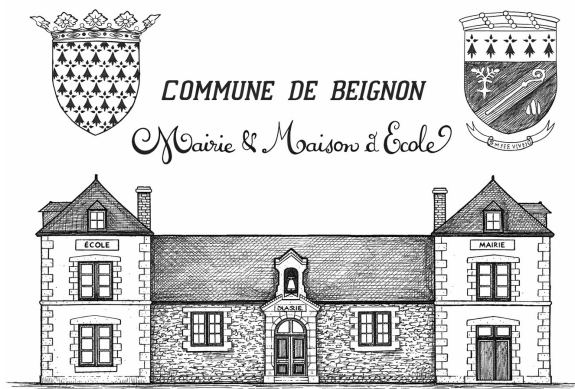
- ♦ La tour Ouest présente des faux aplombs importants visibles du portail ou au niveau de la vitrine. Elle présente des fissures traversantes et des lézardes sur le pignon. Au niveau de l'escalier, le faux aplomb est assez important. Celui-ci, construit après le bâtiment d'origine, présente également des fissures horizontales et verticales, ce qui confirme que le mur pousse vers l'extérieur.

- ♦ La tour Est n'a pas de fragilités au niveau de la rue de Saint Cyr et du pignon Est (porte d'entrée). Cependant le mur avec la cheminée présente également un faux aplomb, penchant vers le bâtiment du corps central. Cette tour présente des fissures et des lézardes côté salle multifonctions et les pierres de taille sont déchaussées. Au premier étage, le tableau de la fenêtre montre un faux aplomb.

- ♦ Le bâtiment central présente une fissure horizontale à l'intérieur. Sous le parquet, on constate une dégradation des solives en bois du fait de leur ancrage dans les murs qui transmettent l'humidité aux pièces de bois.

- ♦ Evacuer la tour Ouest et le premier étage de la tour Est
- ♦ Faire appel à un bureau d'études structures afin de calculer le type d'étalement et le dimensionnement nécessaire à la sécurisation de l'édifice. L'étalement devrait être terminé pour fin Mai 2026 au plus tard. Il n'y a pas de péril imminent mais il convient d'être prudent et de sécuriser le bâtiment.
- ♦ Réfléchir au devenir de l'édifice
