**Maître d'Ouvrage : Commune de Vignieu**

## **Carte des aléas**

## **RAPPORT DE PRÉSENTATION**

GÉOTECHNIQUE - RISQUES NATURELS

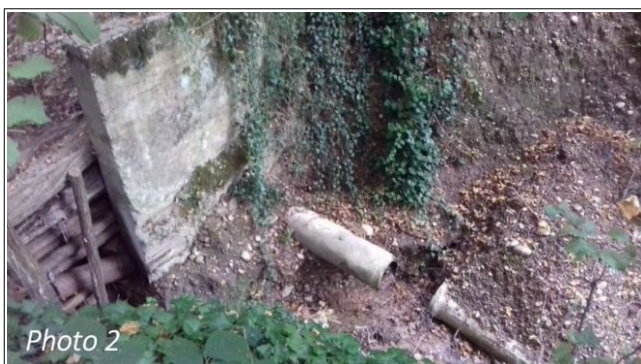
▲ Vue aval de l'ouvrage amont en novembre 2019 (RTM, 2019). L'exutoire du bassin est fermé par un ensemble de traverses en bois de grosse section. La buse de fond ne présente plus d'écoulement, et est déchaussée dans le franchissement du lit aval. La surface approximative de l'ouvrage est de 230 m².

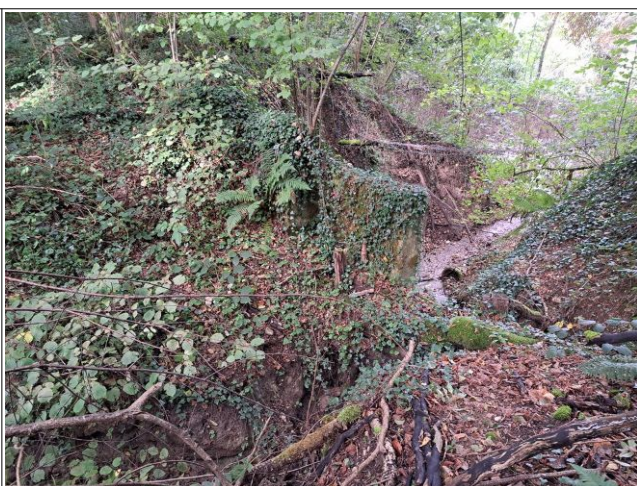
▲ Vue amont du même ouvrage le 23/10/2023. L'érosion a entaillé les matériaux stockés dans le bassin (premier plan), remobilisant des matériaux préalablement stockés. Des matériaux en rive gauche à l'aval (ancien curage?) sont également érodés dans le méandre que forme le ruisseau.

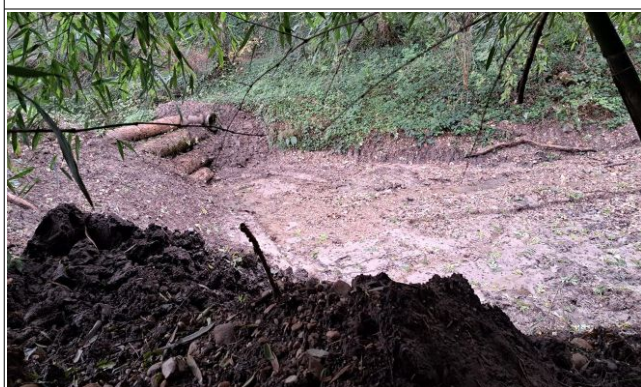
▲ Vue amont du second ouvrage. Comme le bassin amont, la sortie du bassin est fermée par de fortes sections de bois. La buse est installée en position haute.

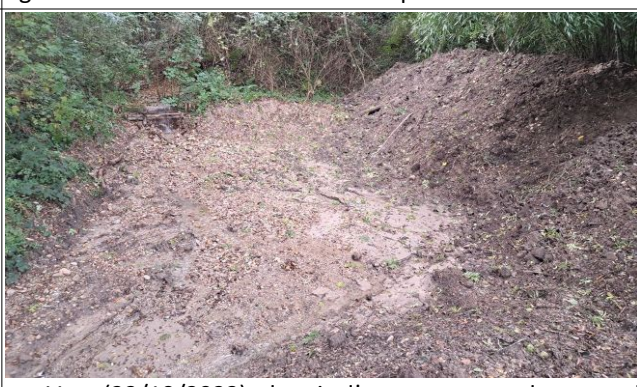
▲ Vue (23/10/2023) depuis l'entonnement du second ouvrage vers l'amont. Une partie des matériaux de curage ont été stockés en rive gauche. Le sommet est plus haut que la levée aval qui ferme l'ouvrage.

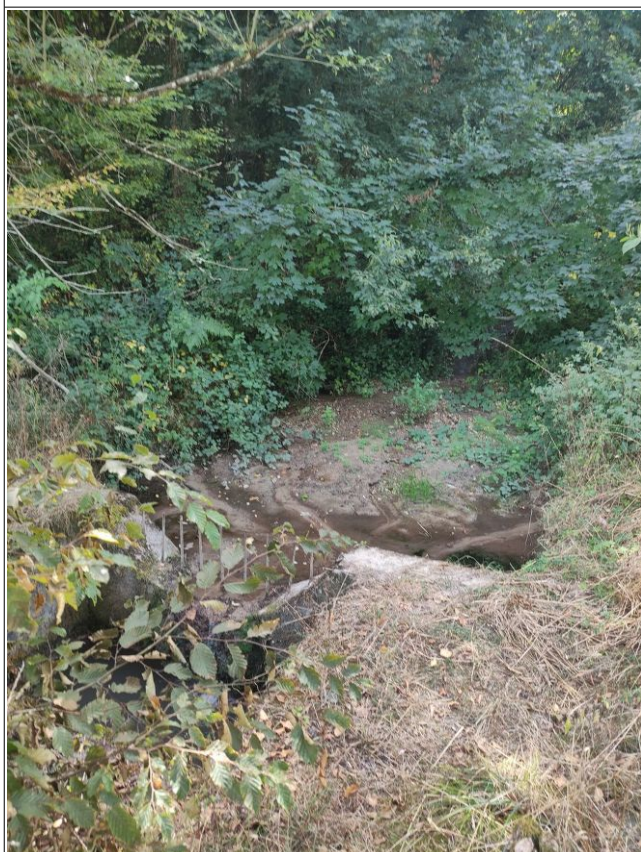
◀ Enfin le bassin aval (photographie du 23/08/2023) est formé d'un petit bassin décanteur d'environ 20 m<sup>3</sup> avec un collecteur, le ruisseau étant ensuite busé pour ressortir à l'air libre au bas du chemin du Lion d'Or. À l'aval, le ruisseau est de nouveau busé pour ressortir à l'aval de la Rue du Lion d'Or, où il s'écoule dans un lit bien marqué qui rejoint l'étang de Suzel.

Les ouvrages aval et centre ont été curés récemment (automne 2023), environ 140 m<sup>3</sup> de matériaux ont été évacués de ces deux ouvrages.

Les produits de curage sont déposés en rive gauche, conduisant à une surélévation progressive des terrains.

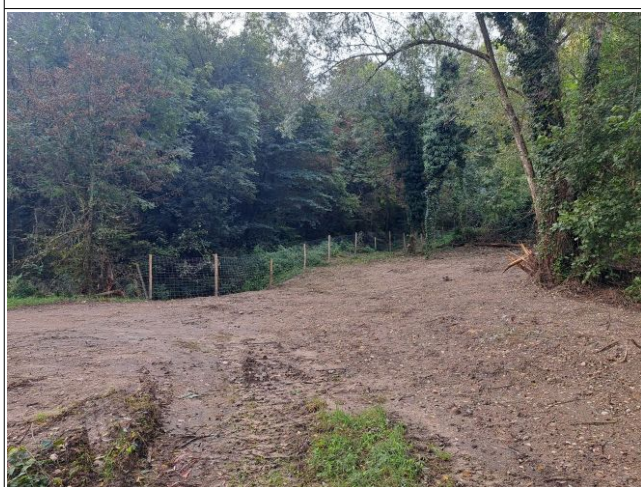
◀ Vue aval du bassin aval le 23/10/2023. Les matériaux étalés en rive gauche recouvrent des produits de curage plus anciens. La topographie par rapport à l'événement de 1993 semble donc être modifiée. Les débordements solides avaient franchi le chemin en rive gauche (depuis lequel la photographie est prise). Le chemin lui-même avait été emprunté par des écoulements plutôt liquides.

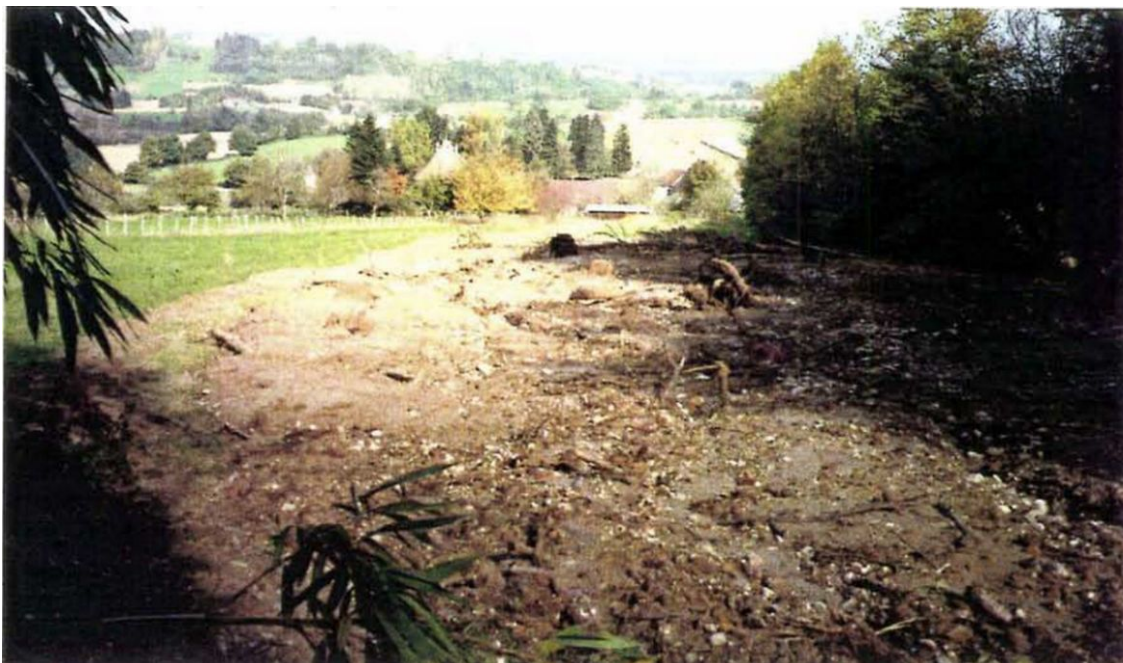
*Figure 5: Vue de la zone de dépôt en rive gauche de la coulée de boue d'octobre 1993 au pied de la combe du Lion d'Or*

En 1993, la mise en charge d'une source au sommet de la combe a provoqué une coulée de boue importante (historique G-2) qui a atteint le pied du versant, même si une grande partie des matériaux se sont déposés à l'amont. Le bassin et le collecteur ont été submergés en 1993 et 1996, étant aisément colmatables, a fortiori en cas de transport solide (arrachement, glissements et érosion dans la combe raide) et de flottants.

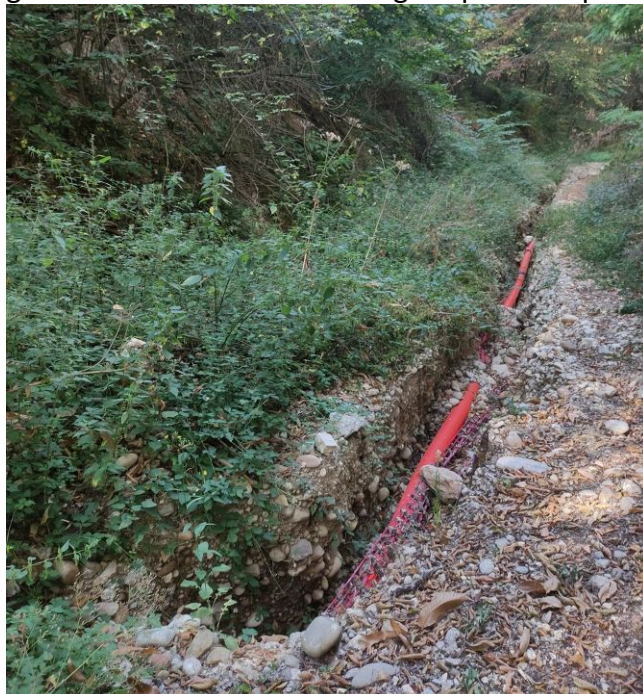
◀ Ligne électrique découverte par le ravinement d'octobre 2022 [T-7a] sur le chemin du Turc.

Les matériaux ayant servi à la fermeture de la tranchée ont été facilement mobilisés par les ruissellements et ont formé une succession de ravinements et d'atterrissements sur la quasi-totalité du linéaire.

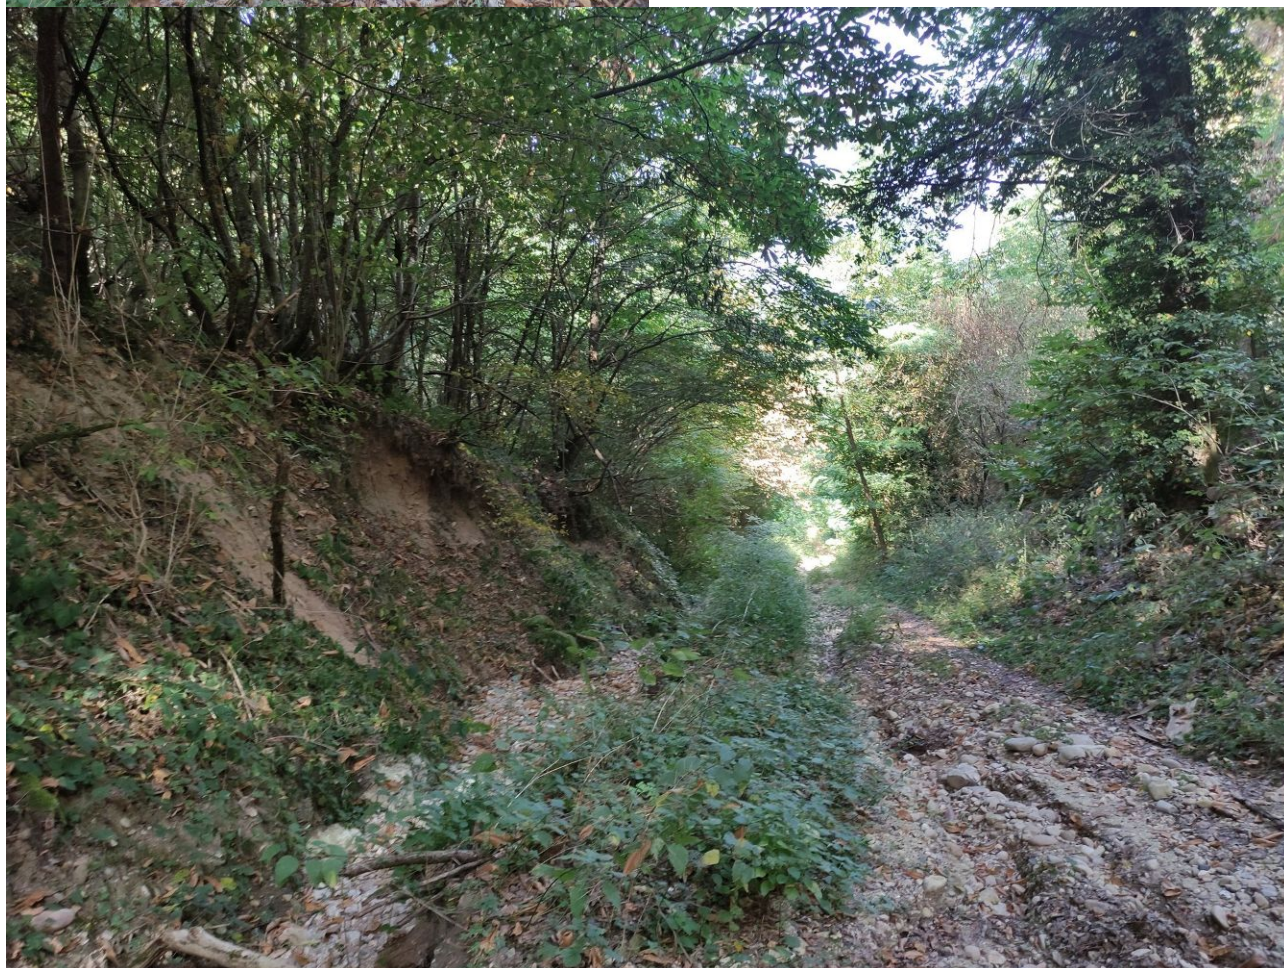
▼ Atterrissement des matériaux sur le chemin du Turc. Les matériaux ont presque comblé le chenal en rive gauche. Petit arrachement superficiel visible également en rive gauche.

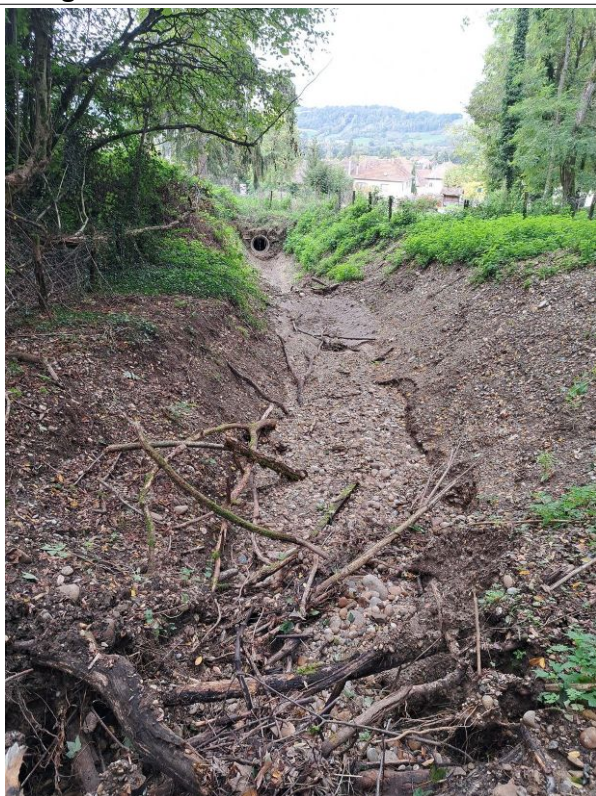
▲Buse de passage sous le VC n°1 et le bassin d'orage à l'amont formé par des seuils en bois. On note la nature gravelo-limoneuse du lit du cours d'eau, facilement érodable.

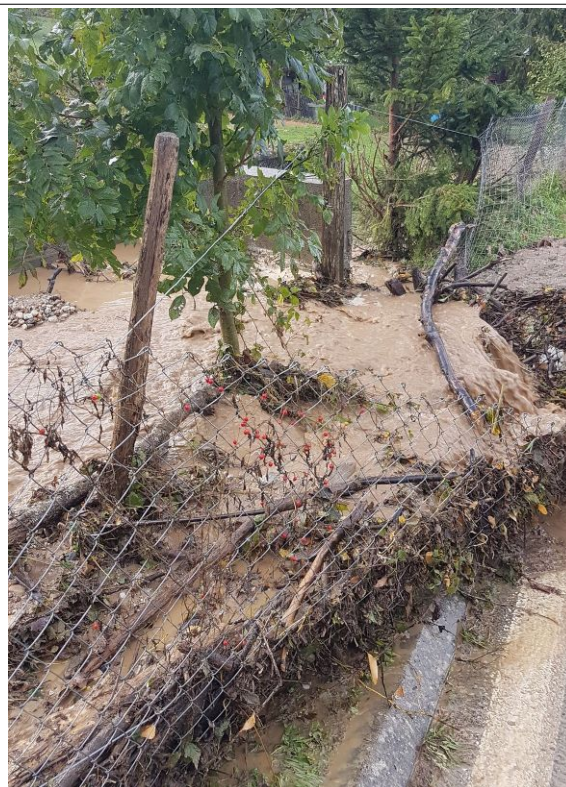
▲Avaloir le long du VC n°1 colmaté par le transport solide du ruisseau, crue du 22 d'octobre 2022 (photo témoin).

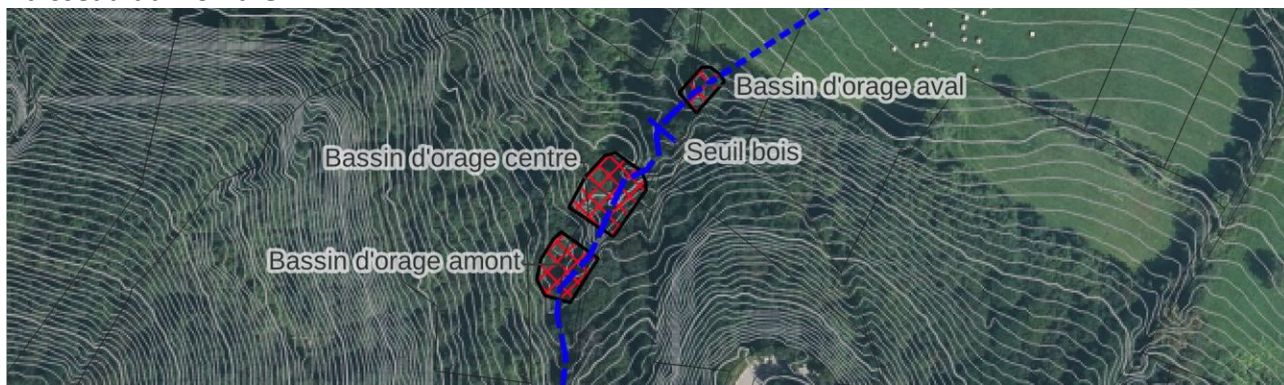
#### Ruisseau du Lion d'Or

Il existe trois bassins d'orage à l'apex du cône du Lion d'Or. Les ouvrages sont présentés au chapitre 2.6.5.1.2 et localisés sur la carte des aléas. Aucun ouvrage n'est pris en compte dans la cartographie des aléas, du fait de leur défaillance très probable en crue centennale.

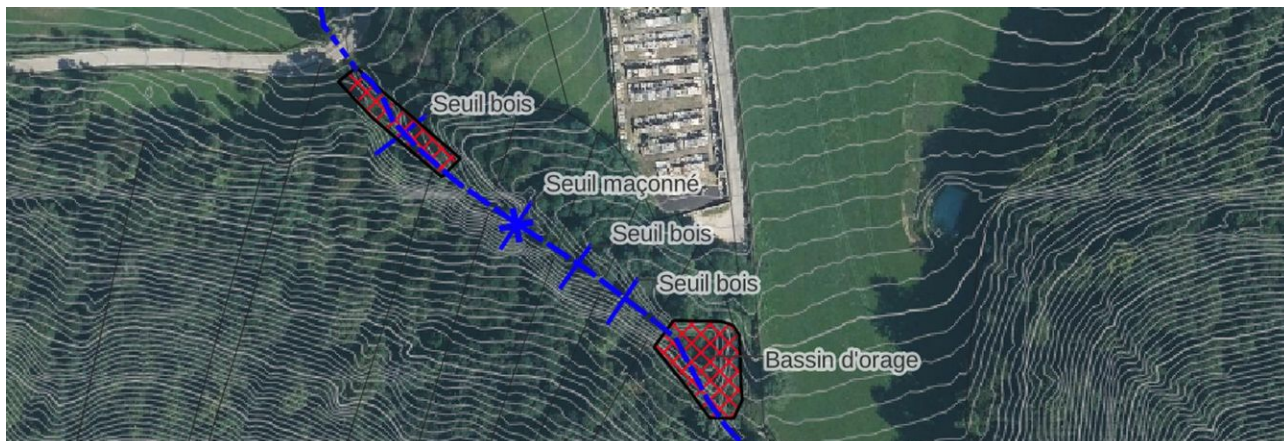
#### Ruisseau du Turc

Il existe un bassin d'orage à l'amont et à l'aval du cimetière, ainsi d'un ensemble de seuils. Les ouvrages sont présentés au chapitre 2.6.5.1.2 et localisés sur la carte des aléas. La levée du bassin amont est prise en compte dans la cartographie des aléas. Du fait de la défaillance très probable en crue centennale des autres ouvrages, ceux-ci ne sont pas pris en compte. La cartographie sans prise en compte de l'ouvrage est présentée ci-dessous :

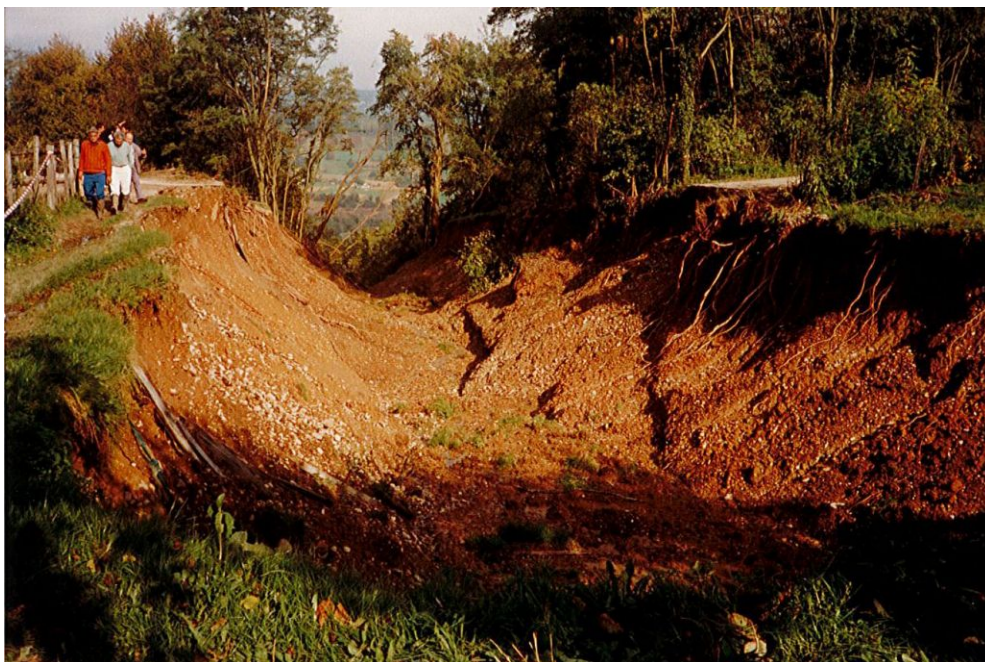
◀ Arrachement dans la partie sommitale (G-2) de la combe du Lion d'Or le 7 octobre 1993. Les terrains emportés sont de nature gravelo-limoneuse. La zone d'arrachement est profonde de 7 m (2 à 3 m selon RTM) et mesure 15 m de large  
Source : RTM38

Un des exemples emblématiques de la commune est le glissement survenu au sommet de la combe du Lion d'Or en 1993. Le moteur de cette instabilité semble être une *mise sous pression hydraulique qui s'est produite de façon brutale* (IMSRN, 1993) d'une circulation souterraine préexistante. Celle-ci devait ressortir et s'écouler dans le talweg, mais son débouché a été vraisemblablement colmaté, provoquant une montée en pression et l'imbibition des terrains alentours qui – de plus – était déjà saturés en surface par les ruissellements. La mise en mouvement de l'ensemble (de 8 à 10 000 m<sup>3</sup>) a alors conduit à la formation d'une coulée boueuse dévastant le talweg. Heureusement, une grande partie des matériaux ont été arrêtés par la diminution de la pente en pied de versant. Les habitations en bas du village n'auraient été atteintes que par une coulée fluide.

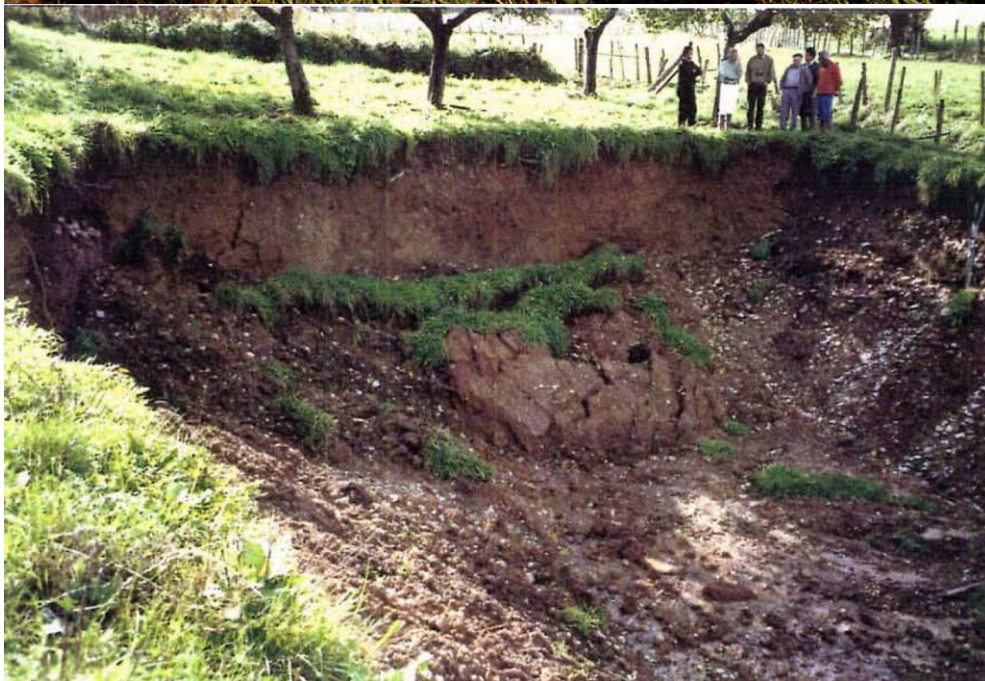
◀ Les dimensions de la niche d'arrachement sont très importantes, notamment la profondeur qui dépasse les 3m. On note la faible pente des terrains environnants (autour de 10°).  
Source : IMSRN, 1993
