## Plan d'Indexation en Z (PIZ)

### Cartographie des aléas et catalogue des prescriptions pour intégration au PLU

**Décembre 2015**

*Service de Restauration des Terrains en Montagne  
de Savoie*

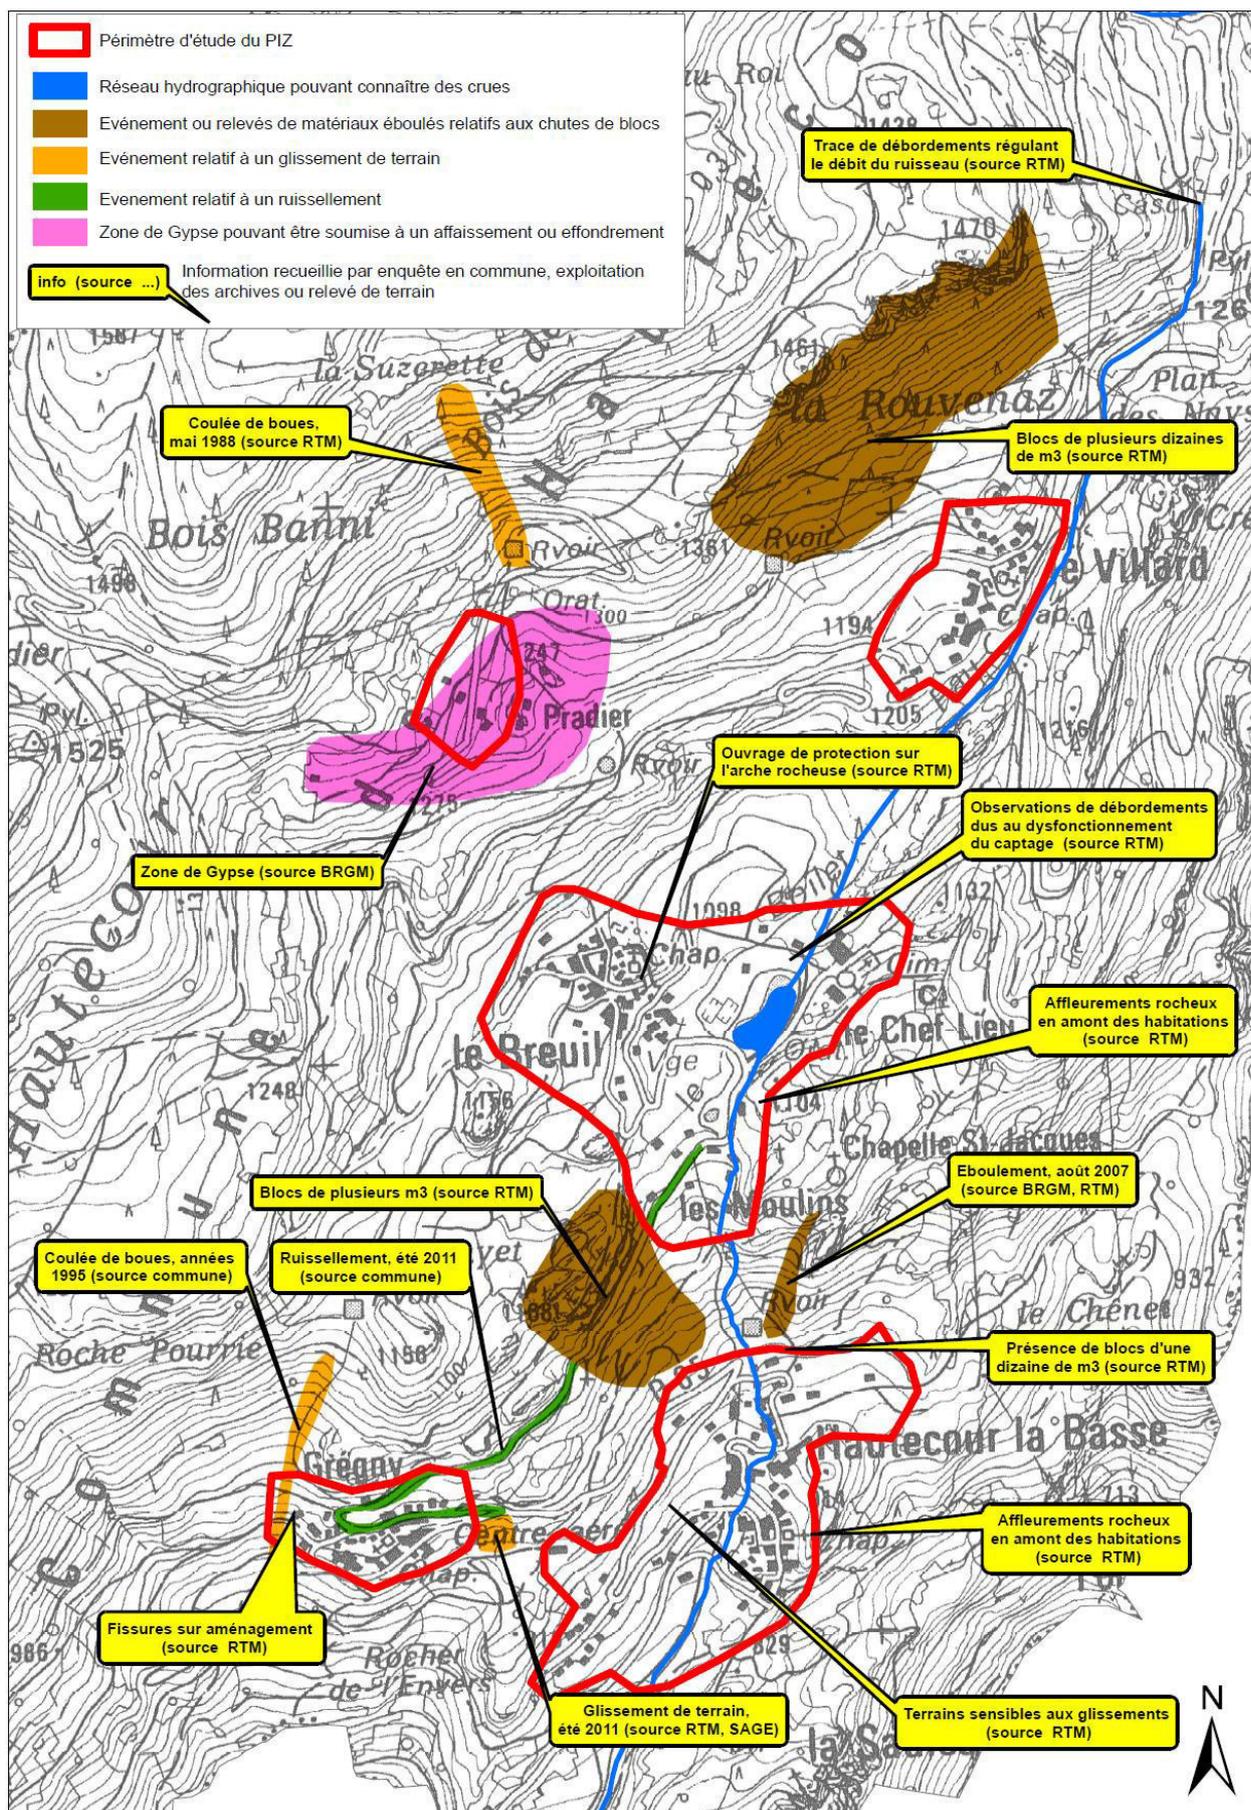
L'ensemble des données signalées, observées ou relatées dans des documents, est reporté de manière synthétique sur la carte suivante.

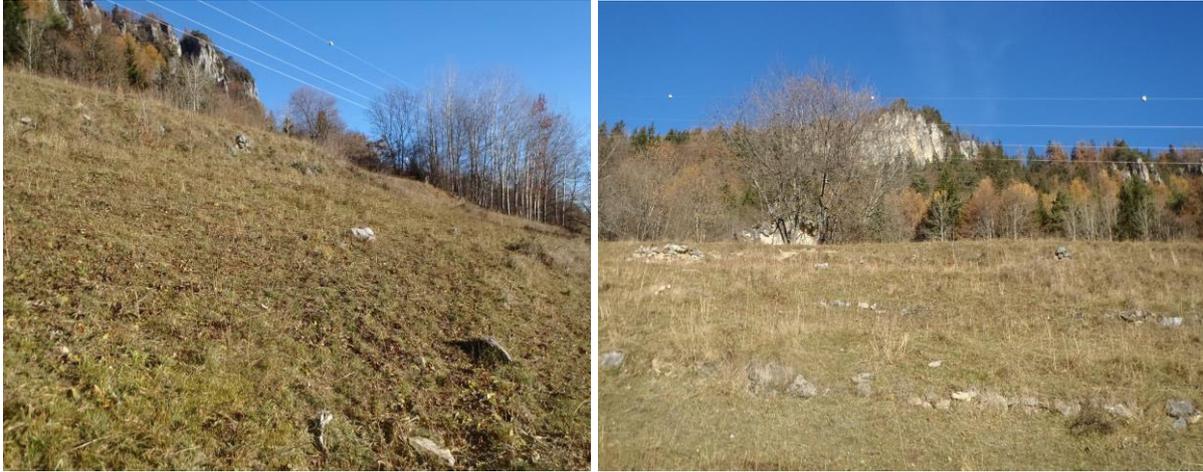
**Figure 1 : Pierres issues de murets, aujourd'hui en équilibre**

Notons enfin, la présence de murs en pierres sur les parcelles agricoles pouvant être à l'origine de chutes de pierres. Il a été observé que ceux-ci se sont effondrés en plusieurs points. Il en demeure des pierres pouvant atteindre une centaine de litres qui se retrouvent en équilibre sur un versant dont la pente est suffisamment inclinée pour qu'ils puissent rouler jusqu'à la route (RD85) en aval.

Il a toutefois été retenu un aléa de part et d'autre de la RD85 à l'Ouest du hameau. Cet aléa correspond à la possibilité de mise en mouvement des pierres issues des murs. Le phénomène est considéré comme relativement probable et de faible intensité (aléa moyen) en amont de la route précitée, et peu probable et de faible intensité (aléa faible) en aval de la chaussée. Il s'agit toutefois d'un aléa d'origine anthropique qui pourrait aisément être traité.

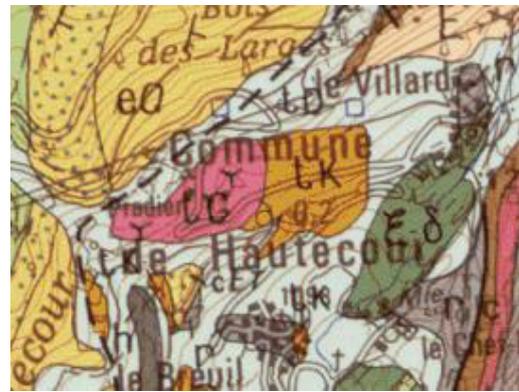
**Figure 2 : extrait de la carte géologique du BRGM**

Le hameau du Pradier est implanté sur du gypse (représenté en rose sur l'extrait de carte géologique ci-contre). Ce type de formation se caractérise par une roche soluble au contact de l'eau. Dans ce cas, des cavités souterraines se forment, pouvant entraîner un affaissement voire un effondrement selon l'importance de la cavité.

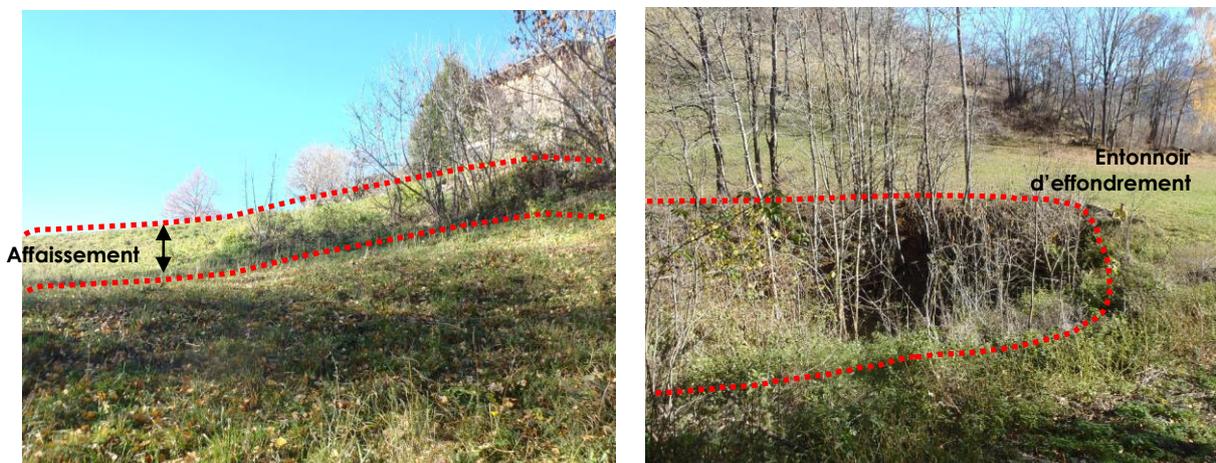
**Figure 3 : affaissement et effondrement en aval de Pradier**

Des entonnoirs d'effondrements sont visibles en aval du hameau. On y distingue une rupture de surface laissant apparaître un escarpement plus ou moins vertical (signe de mouvement brutal et discontinu du sol).

En amont de cette zone active, on peut observer un abaissement du niveau du sol, quelques mètres en aval des habitations. Le mouvement semble ici plus lent et s'apparente davantage à un affaissement de terrain.

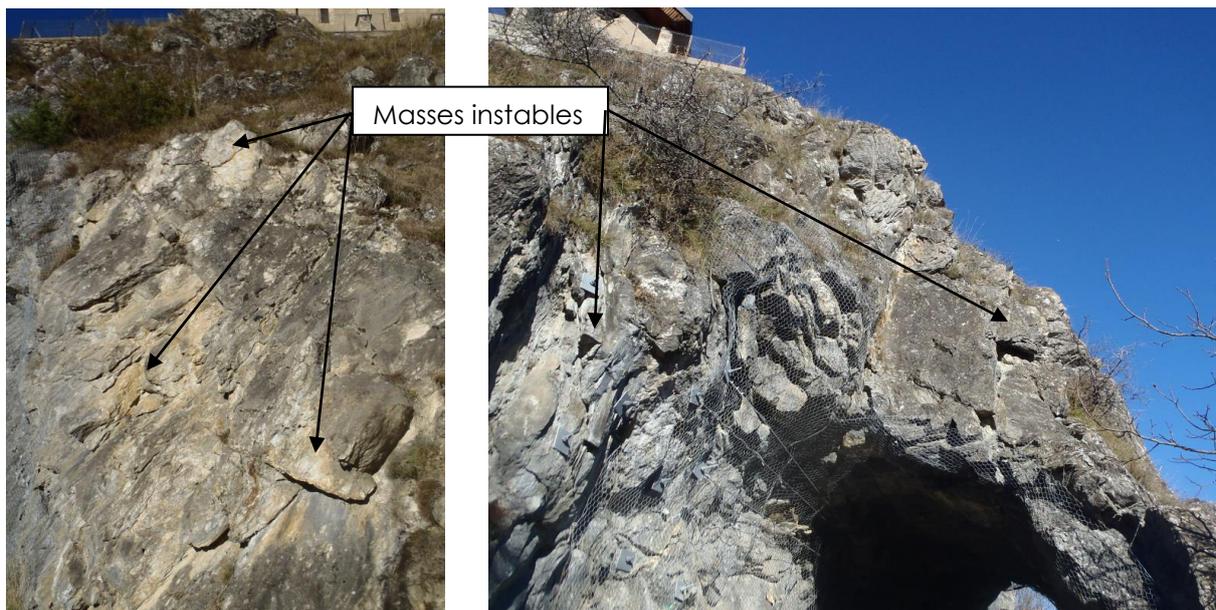
**Figure 4 : Arche rocheuse du Breuil**

La chapelle du hameau du Breuil est implantée sur un piton rocheux composé de quartzites très découpés. Ce dernier est traversé par la RD85 par le biais d'une arche qui a été creusée dans la roche. Cet aménagement a nécessité des purges de l'affleurement qui ont manifestement entraîné des déstabilisations ponctuelles de ce dernier.

Des écailles instables ont effectivement été relevées en plusieurs points. Les plus grosses sont estimées à 300 litres. En cas de chute, il est fort probable que ces dernières s'arrêtent sur la chaussée de la RD85. Si elles parviennent à traverser la route (rebond défavorable), les masses rocheuses atteindront le replat de la route située en aval.

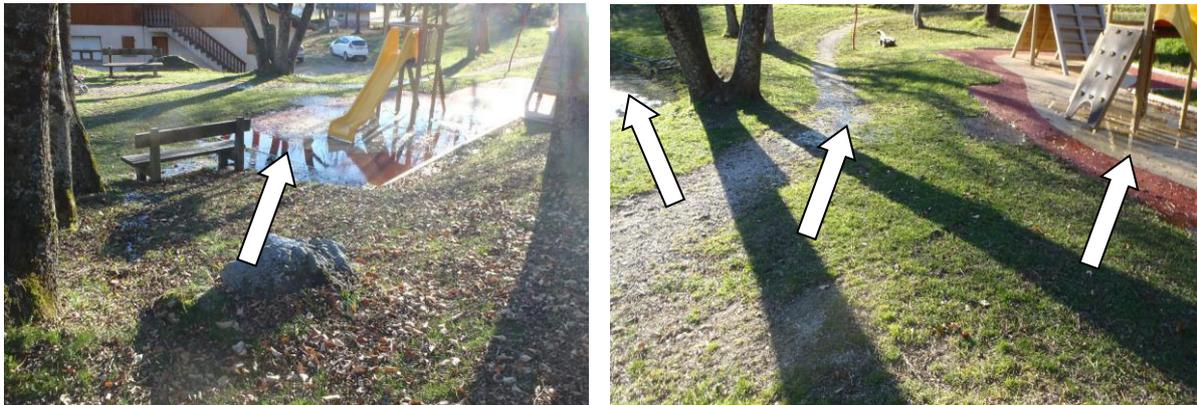
**Figure 5 : Inondation superficielle des terrains de jeux (5/11/2015)**

Plus bas le ruisseau passe par un captage qui dirige les eaux dans une petite mare, puis jusqu'à un étang artificiel. Au niveau du captage, un système de « trop plein » permet aux excédents d'eaux d'emprunter un bief assez mal entretenu et perché. Plusieurs points de débordements y sont possibles avec des écoulements aléatoires jusqu'à l'étang en aval. Sur les documents cartographiques (cartes IGN), le tracé du ruisseau du Boilet se localise sur ce bief.

Par ailleurs, des feuilles peuvent obstruer le captage et provoquer des débordements au droit de l'écoulement principal. Des infiltrations peuvent également inonder les terrains de jeux pour enfant jusqu'au restaurant.

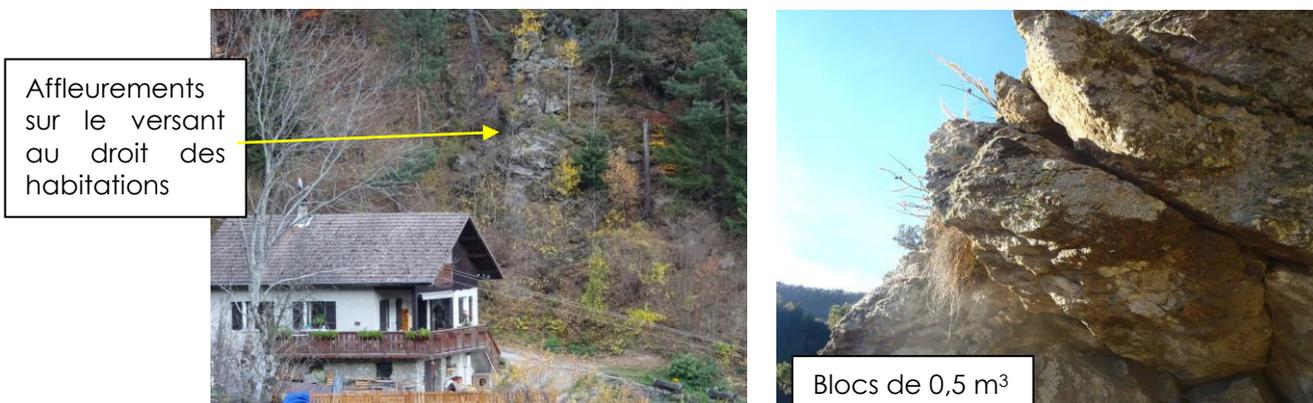
Figure 6 : Affleurements en amont du Moulin

Le hameau du Moulin est dominé par un versant rocheux orienté Ouest constitué de grès micacés et de schistes. Celui-ci présente des affleurements rocheux dispersés un peu partout sur la pente mais essentiellement sur la partie sommitale. Aucune zone active n'a été observée. En revanche plusieurs blocs bien découpés de l'ordre du demi-mètre cube voire du m<sup>3</sup> ont été repérés. Leur mise en mouvement est possible à l'échelle du siècle.

Dans ce cas, leurs propagations atteindront sans difficulté la voirie située en aval. Celle-ci jouera vraisemblablement un rôle de frein voire d'arrêt des blocs du fait du replat qu'elle forme. En cas de rebonds défavorables, on ne peut pas exclure que des blocs puissent se propager plus bas au niveau des habitations.

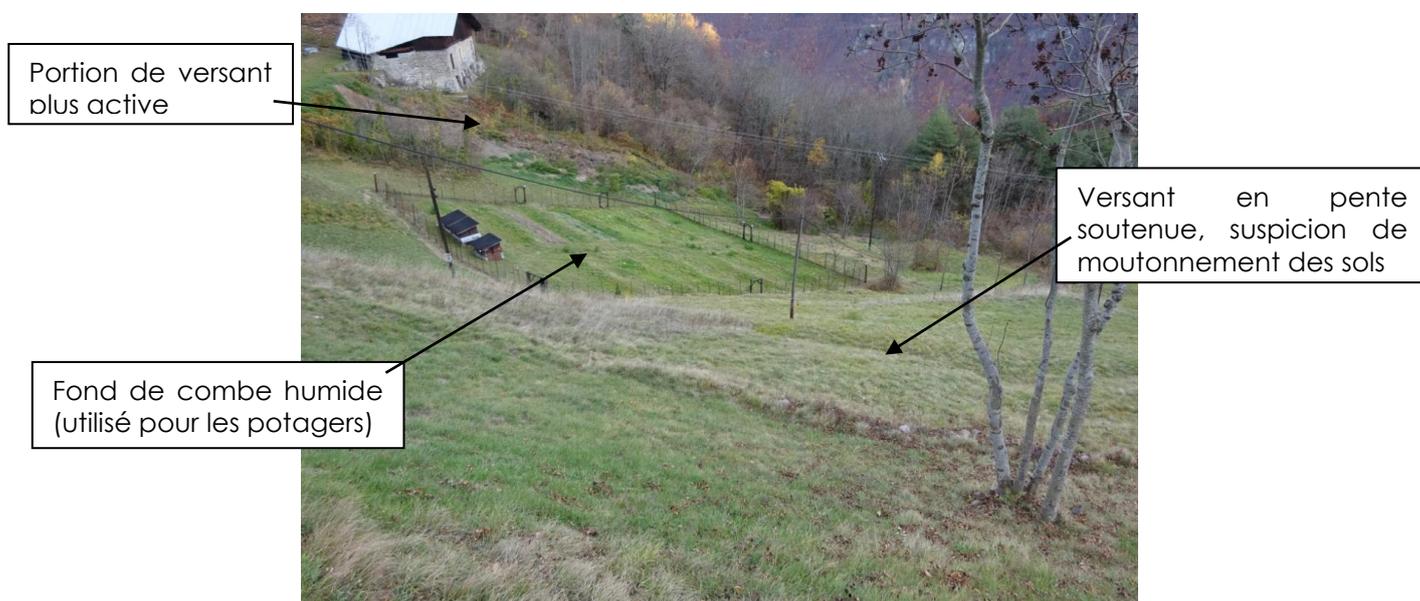
**Figure 7 : Glissement potentiel au Moulin**

La partie Sud-Ouest du hameau, forme une cuvette qui a été remplie de formations morainiques. La pente est parfois très marquée (zones approchant les 30°) et le secteur est globalement mouillé du fait de la présence d'une zone humide en amont. Les terrains pourraient localement se décrocher en cas de saturations des sols ou à la faveur de travaux de terrassement notamment du fait des mauvaises propriétés géotechniques de la matrice argileuse que renferment les formations morainiques.

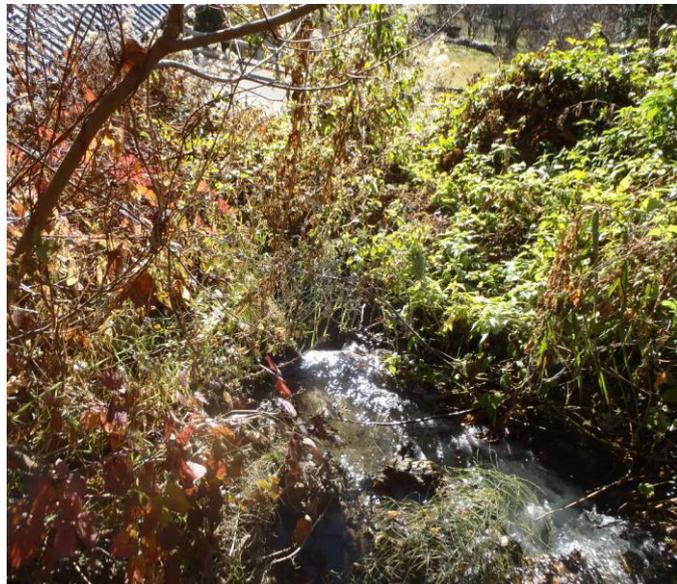
**Figure 8 : Lit du ruisseau mal entretenu (au droit de l'école)**

Le ruisseau du Boilet (cf. § II.3.4.a) s'écoule entre l'épingle de la RD85 et l'école. En amont, se distinguent des écoulements et des suintements témoins de débordements du ruisseau sur le versant. Ici son lit est assez mal entretenu (boues, végétaux). Il est capté par une buse au niveau de l'école pour traverser la voirie communale. A son débouché le cours d'eau s'écoule dans un lit peu profond mais assez bien entretenu. Des débordements très ponctuels y sont possibles mais ceux-ci retourneront rapidement dans le lit du ruisseau. Les ouvrages de franchissements des voies communales (quatre au total) et des parties busées semblent bien dimensionnés.

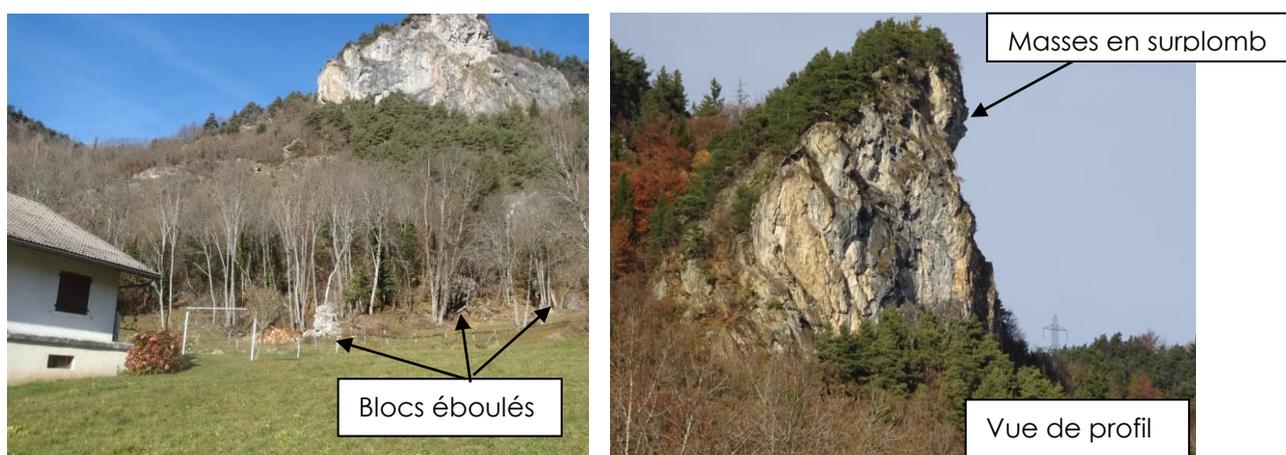
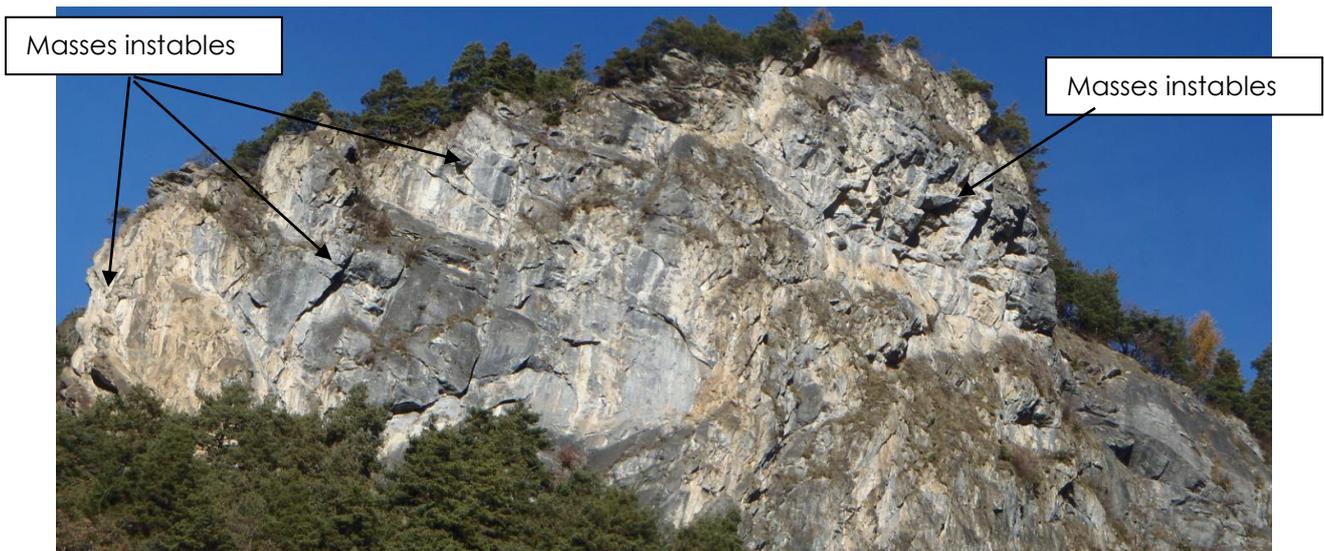
**Figure 9 : Falaise de Rochebec (éperon rocheux)**

La seconde unité (l'éperon rocheux), présente une hauteur de 50 mètres environ avec un pendage défavorable (dans le sens de la pente). Ainsi plusieurs têtes de bancs se retrouvent en équilibre, parfois même en surplomb. Le volume des masses instables est très hétérogène (de quelques décilitres à plusieurs dizaines, voire centaines de mètres cubes). Les petits éléments s'arrêtent assez rapidement dans la forêt alors que les blocs plus volumineux peuvent descendre jusqu'à la rupture de pente non loin des habitations (un bloc repéré à quelques dizaines de mètres d'une maison). Notons qu'en cas d'éboulement, les blocs se fragmenteraient assez facilement compte tenu du découpage de la roche. Il n'en demeure pas moins la possibilité de blocs unitaires de quelques dizaines de mètres cubes. Précisons également qu'un ressaut rocheux a été observé en pied de falaise. Celui-ci devrait favoriser la fragmentation des matériaux éboulés, en revanche il sera probablement à l'origine d'éclats pouvant se propager plus bas.

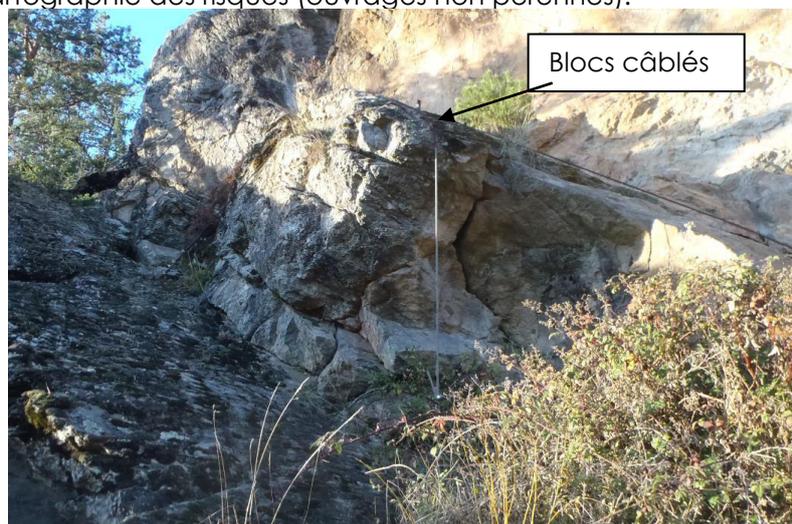
**Figure 11 : Masses stabilisées dans la cicatrice de l'éboulement de 2007**

A l'issue de l'événement de 2007, des protections ont été mises en œuvre au niveau de la cicatrice où demeuraient des masses instables. Des bancs ont été emmaillottés par des câbles et une écaille a été clouée. Ces dispositifs semblent efficaces bien que des traces de corrosions aient été observées.

Conformément aux directives en vigueur, ce type d'ouvrage n'est pas considéré dans le cadre d'une cartographie des risques (ouvrages non pérennes).

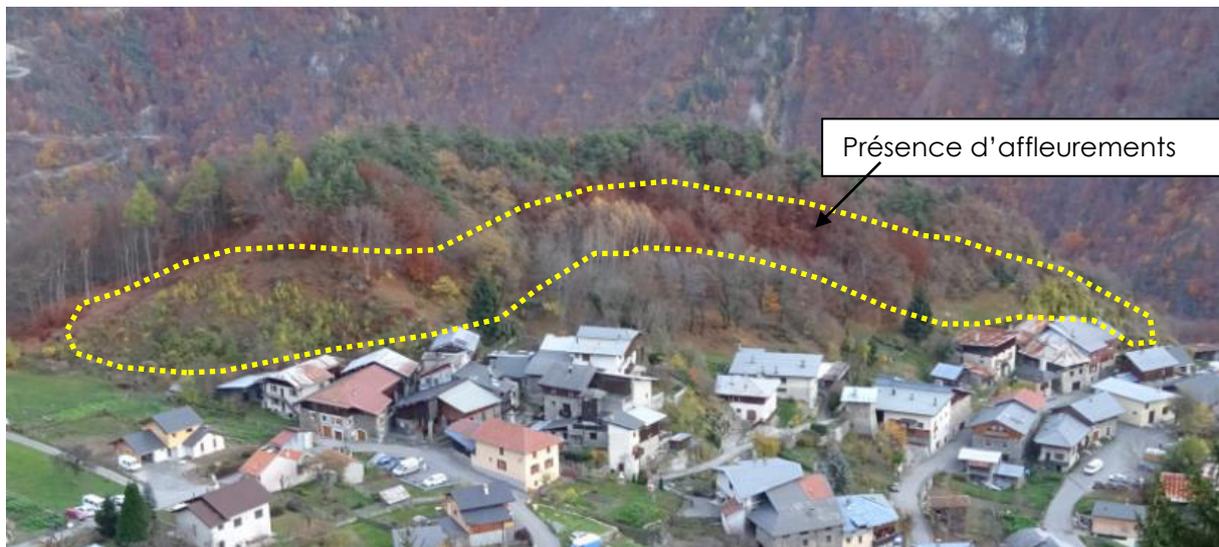
Figure 12 : Butte rocheuse dominant le village

Une butte rocheuse se localise à l'Est de la partie historique du village. La roche (constituée de schistes versicolores triasiques) y affleure sans jamais former de falaise. Le rocher est globalement sain avec une inclinaison relativement favorable pour limiter les propagations. Il n'en demeure pas moins que des pierres peuvent se décrocher et venir impacter les habitations situées directement à l'aplomb des affleurements.

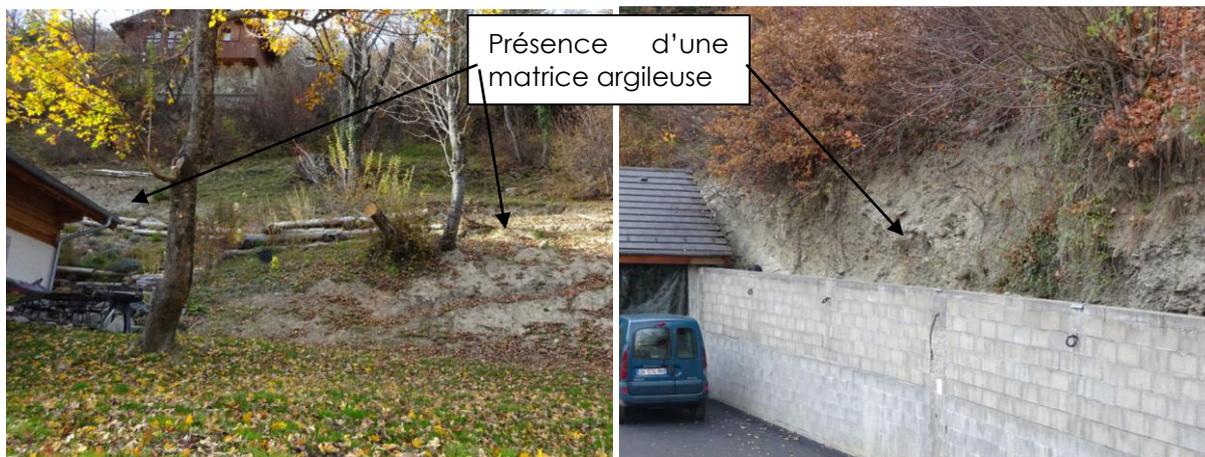
**Figure 13 : Terrains sensibles aux glissements**

Le flanc Ouest de ce secteur, entre le lotissement des Tovères et l'épingle de la RD85 près de l'école, peut être impacté par des glissements de terrain. Deux types de phénomènes peuvent s'y rencontrer :

- Les glissements très superficiels : Il s'agit d'une mise en mouvement de la couche de surface qui peut glisser sur le substratum quasi affleurant lorsque la pente est soutenue et/ou sur les terrains humides.
- Les glissements plus lents mais plus profonds : On distingue, via des terrassements d'habitations ou sur les talus routiers, une couche relativement épaisse (estimation entre 3 et 6 m) de matrice argileuse se mêlant entre la frange altérée de surface et les formations morainiques. Ce type de formation présente des caractéristiques géotechniques assez médiocres et peuvent facilement se mobiliser sur une forte pente (effet de gravité) et/ou en présence d'eau (saturation des sols = effet de pression interstitielle et de perte de cohésion).

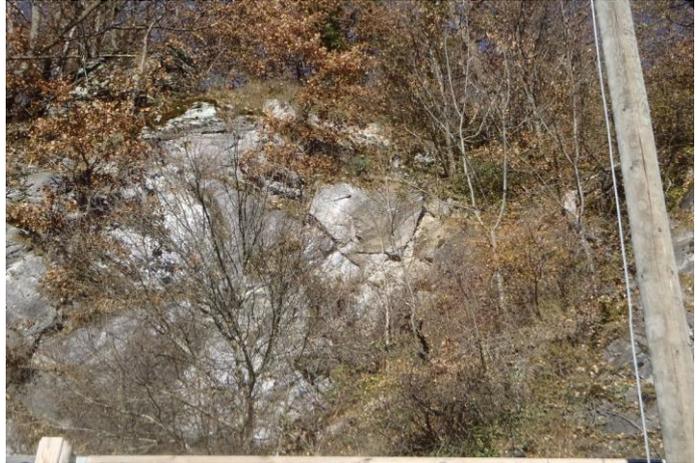
**Figure 14 : Falaise au droit de la RD85**

- La première se localise à la sortie Est du hameau. La falaise a été entaillée pour le passage de la RD85. Des masses encore instables de l'ordre du demi mètre cube peuvent s'y observer. Si l'essentiel de ces dernières s'arrêtera très probablement sur la route, il en demeure pas moins que des rebonds restent possibles. Des blocs éboulés se distinguent d'ailleurs en aval sur le versant boisé.

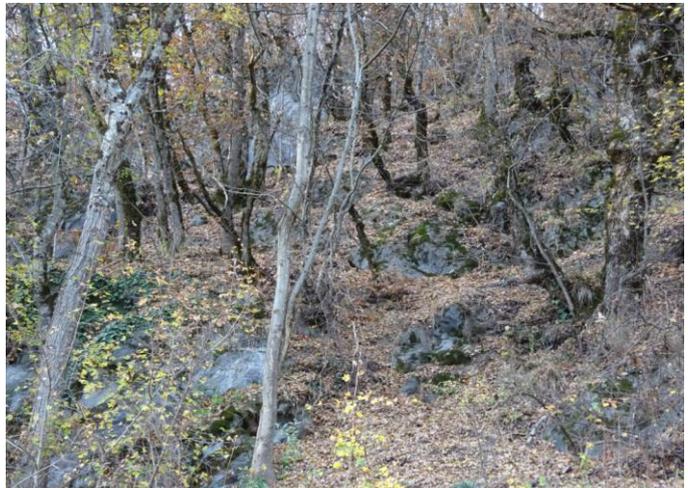
**Figure 15 : Affleurements sur le versant**

- La seconde se localise sur la partie amont du village. Le versant présente des affleurements dispersés de manière assez aléatoire. Ceux-ci sont de faible hauteur (3 m pour les plus hauts) et la pente du versant ainsi que leur ancrage dans le sol sont plutôt favorables à leur maintien. La blocométrie des éléments les plus gros est d'environ 300 litres. Les propagations ne semblent pas pouvoir s'étendre très bas du fait de faibles hauteurs de chutes, d'une pente de versant moyenne et donc de faibles vitesses. Toutefois en cas de rebond défavorable les blocs peuvent atteindre le bâti le plus haut du hameau.

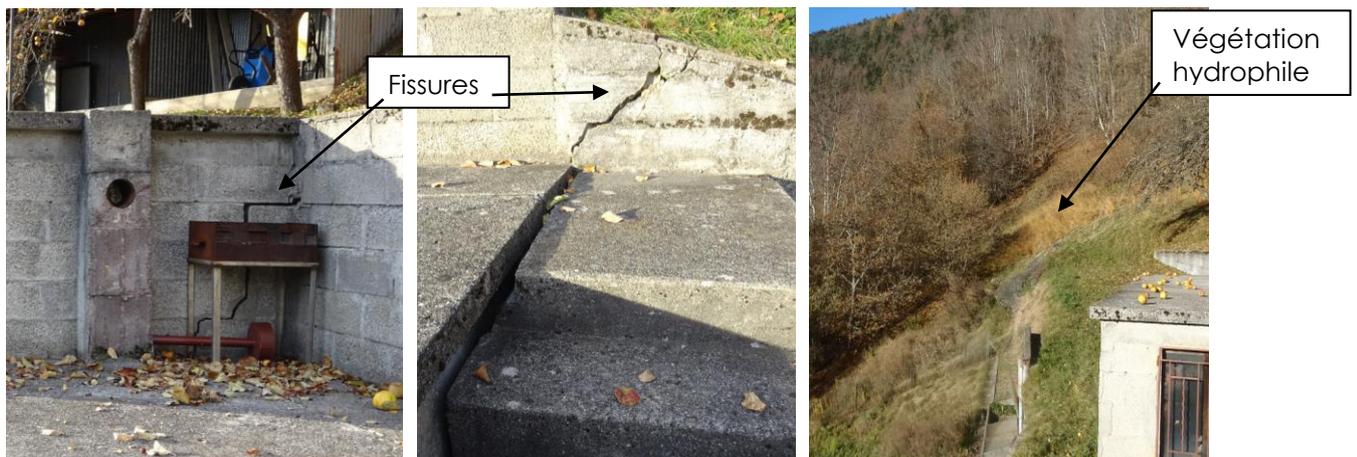
**Figure 16 : Traces de glissement sur la partie Ouest du hameau**

La partie Ouest du hameau est concernée par un glissement relativement actif. La zone forme une combe non drainée (aucun ruisseau visible) entraînant des terrains saturés en eaux. Des arrachements sont visibles au niveau d'un sentier qui se dirige vers l'Ouest. Plus bas, les sols sont boursoufflés et chahutés. Sur le point bas de la combe se distingue une végétation hydrophile, témoin de terrains humides.

D'un point de vue géologique, le versant est recouvert de formations morainiques. Ces terrains sont sensibles aux glissements de par leur teneur en argiles.

Des désordres s'observent particulièrement bien sur des aménagements de terrasses contre l'habitation la plus à l'Ouest.

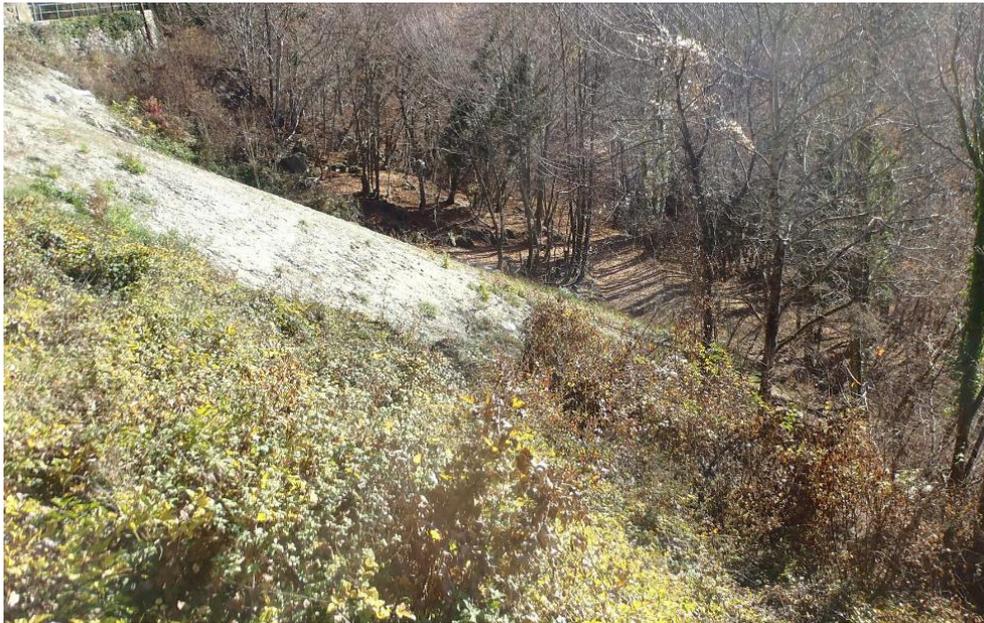
**Figure 17 : Portion de versant talutée après le glissement de 2011**

La portion de versant ayant glissé en 2011 a fait l'objet d'un talutage. Le dispositif présente toutefois des pathologies (fissures, traces de ravinement).
