Commune de
Bailleau-L'Evêque

Plan Local d'Urbanisme

LISTE DES ELEMENTS BÂTIS IDENTIFIES AU TITRE DE
L'ARTICLE L123.1.5.3-2° DU CODE DE L'URBANISME

4.3

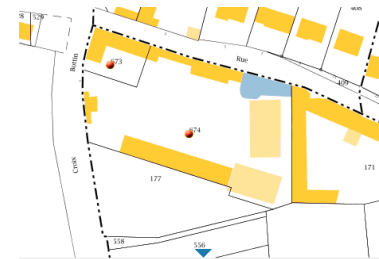
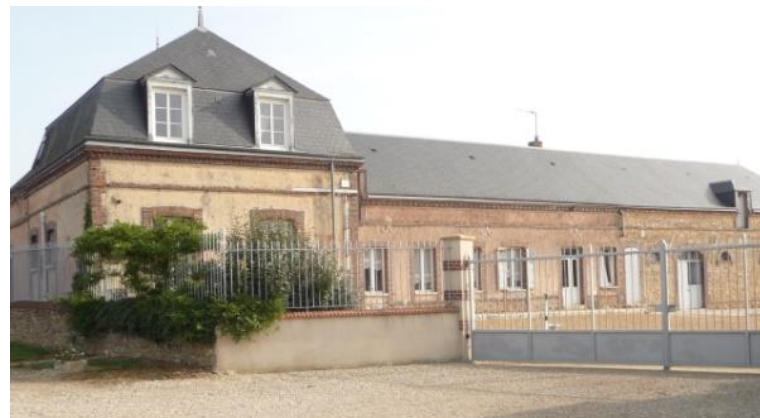
| REFERENCES IMMEUBLE |
|---|
| Adresse 1 Rue de la Croix Bottin |

| ARCHITECTURE |
|---|
| Formes et dimensions L'ensemble des constructions est disposé autour d'une cour. La maison et ses dépendances forment un L qui protège la cour des vents. Une grange ferme la cour ainsi qu'un autre bâtiment. |

| ELEMENTS REMARQUABLES |
|---|
| Volumétrie du bâtiment. Toit à longs pans. Logis principal sur 2 niveaux. |

| Détails |
|---|
| Lucarne : une lucarne pendante Chaîne d'angle : brique Corniche et bandeau en brique Baie : |

| Aspect extérieur (matériaux) |
|---|
| Couverture : ardoise Cheminée : Façade en moellons recouverte d'un enduit Contrevents : en bois Ferronnerie : Porte : |

| PRECONISATIONS |
|---|
| Conserver le bâti avec ses longères et ses dépendances organisées autour d'une cour fermée. |

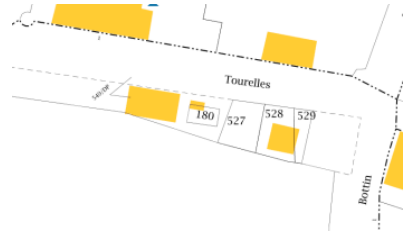
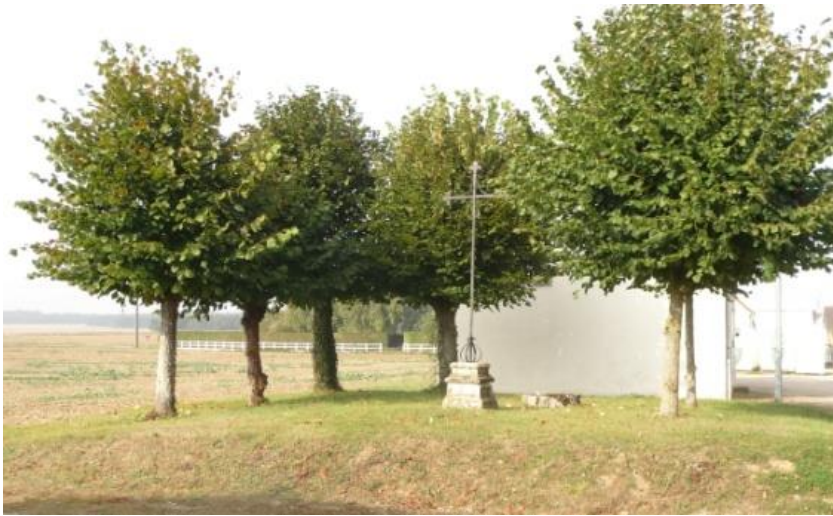
| REFERENCES IMMEUBLE | TYPOLOGIE URBAINE | ELEMENT DE DATATION |
|---|---|---|
| Adresse Rue de la Croix Bottin | Occupation actuelle | Transformations modernes |

| REFERENCES IMMEUBLE | TYPOLOGIE URBAINE | ELEMENT DE DATATION |
|---|---|---|
| ARCHITECTURE Formes et dimensions Croix en ferronnerie sur socle située à un carrefour qui opère une sacralisation du terroir. Témoins de la foi des habitants, les croix ont marqué le paysage. Celle-ci située près d'un champ, diffuse son pouvoir tutélaire aux récoltes. | ELEMENTS REMARQUABLES Croix | |

| REFERENCES IMMEUBLE | TYPOLOGIE URBAINE | ELEMENT DE DATATION |
|---|---|---|
| Conserver cet élément vernaculaire témoin de la foi des habitants. | | |

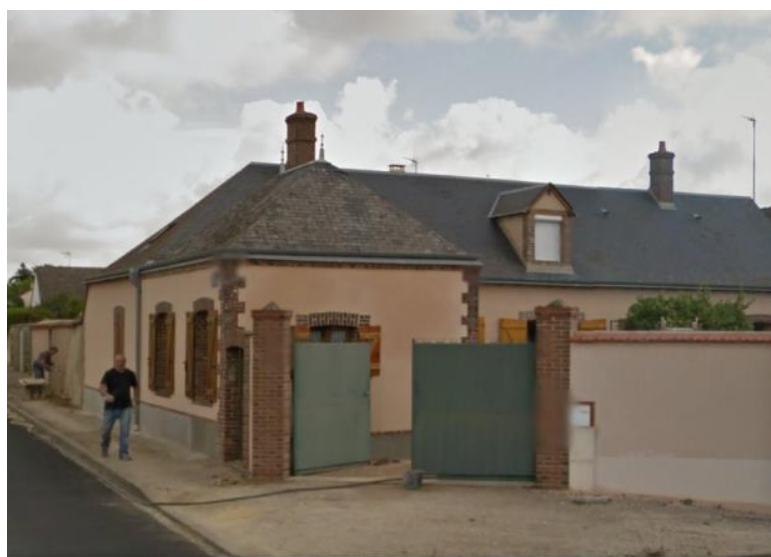
| REFERENCES IMMEUBLE |
|---|
| Adresse 1 rue Basse |

| Détails |
|---|
| Chaîne d'angle : brique |

| Aspect extérieur (matériaux) |
|---|
| Couverture : ardoise |
| Cheminée en briques |
| Contrevents : en bois |

| PRECONISATIONS |
|---|
| Conserver la volumétrie du bâti et les éléments de modénature. |

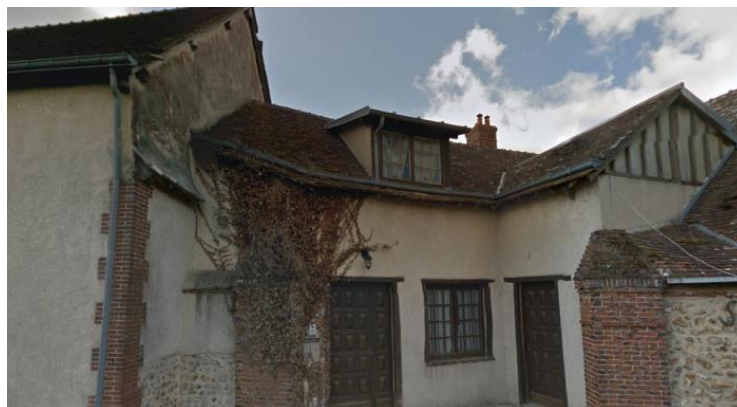
| REFERENCES IMMEUBLE |
|---|
| Adresse 2 rue Basse |

| ARCHITECTURE |
|---|
| Formes et dimensions Ancienne exploitation agricole, dont les bâtiments sont organisés autour d'une cour. |

| ELEMENTS REMARQUABLES |
|---|
| Pignon à pans de bois |

| Détails |
|---|
| Lucarne : Chaîne d'angle : en briques Corniche : Baie : |

| Aspect extérieur (matériaux) |
|---|
| Couverture : tuiles Cheminée en brique Façade enduite Contrevents : Ferronnerie : Porte : en bois |

| PRECONISATIONS |
|---|
| Préservation des caractéristiques d'implantation du bâti. |

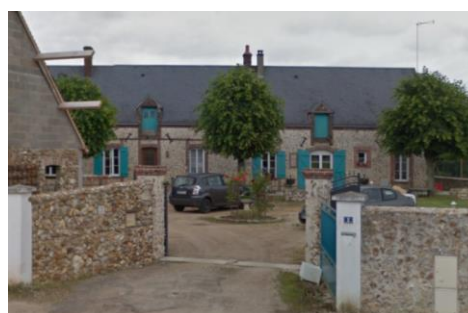
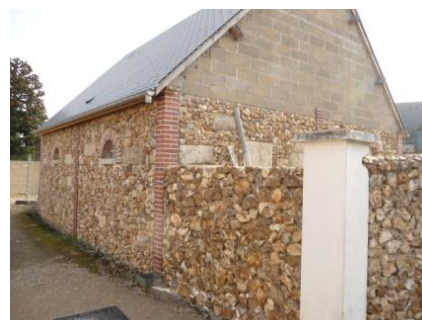
| REFERENCES IMMEUBLE |
|---|
| Adresse 2 rue de la Gare |

| ELEMENT DE DATATION |
|---|
| Transformations modernes L'annexe a été récemment réhabilitée. |

| ARCHITECTURE |
|---|
| Ancien corps de ferme réalisé en moellons. Logis parallèle à la rue construit en retrait, derrière une cour. |

| ELEMENTS REMARQUABLES |
|---|
| Les différentes constructions ont des volumétries simples, comportant une toiture à 2 pans en ardoise. Les ouvertures sont alignées verticalement et horizontalement. |

| Détails |
|---|
| Lucarne : 2 lucarnes pendantes Chaîne d'angle : en briques Corniche : en briques Baies cintrées – entourage en briques –fenêtres à 2 vantaux. |
| Aspect extérieur (matériaux) Couverture : ardoise Cheminée Façade : Contrevents : bois Ferronnerie : Porte : |

| BATIS SECONDAIRES |
|---|
| Annexes Type : garage Matériau : maçonnerie en silex et calcaire. Toiture : ardoise |

| PRECONISATIONS |
|---|
| La volumétrie de cet ancien corps de ferme avec large façade principale en meulière est à conserver. Les percements existants seront conservés. |

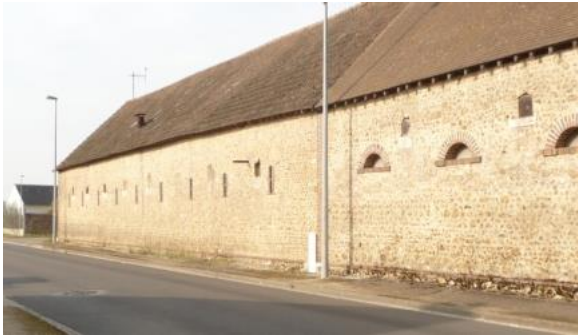
| REFERENCES IMMEUBLE | TYPOLOGIE URBAINE | ELEMENT DE DATATION |
|---|---|---|
| Adresse 16 rue de la Libération | Occupation actuelle habitation | Transformations modernes |

| REFERENCES IMMEUBLE | TYPOLOGIE URBAINE | ELEMENT DE DATATION |
|---|---|---|
| ARCHITECTURE Ancienne ferme seigneuriale. L'entrée principale donnait sur la rue des Tourelles avec un porche et des murs élevés, des fossés et deux petites tours d'angle, dont l'une fut démolie après la seconde guerre mondiale et l'autre en 1979, minée par l'humidité. | ELEMENTS REMARQUABLES Bâtiment agricole | |
| Aspect extérieur (matériaux) Couverture : tuiles plates Cheminée Façade Contrevents : Ferronnerie : Porte : | | |

| REFERENCES IMMEUBLE | TYPOLOGIE URBAINE | ELEMENT DE DATATION |
|---|---|---|
| Préservation des caractéristiques volumétriques du bâtiment et des matériaux apparents. Les murs, maçonnés en moellons de pierre locale sont à conserver ainsi que les ouvertures sur la rue. | | |

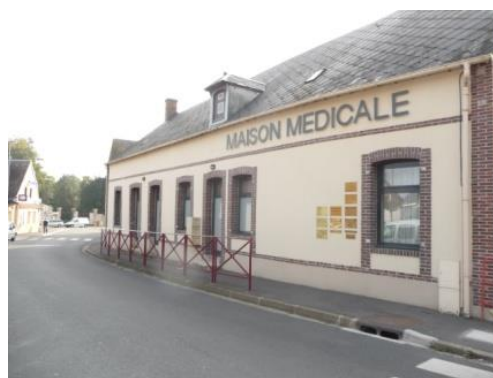
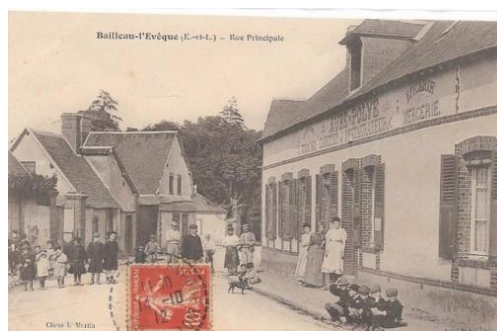
| REFERENCES IMMEUBLE |
|---|
| Adresse 1 Rue de la Libération |

| ELEMENT DE DATATION |
|---|
| Transformations modernes Ce bâtiment a été réhabilité pour devenir une maison médicale. |

| ARCHITECTURE |
|---|
| Ancien commerce regroupant diverses fonctions : café, restaurant, épicerie, mercerie. Le contraste entre la carte postale datant d'avant 1919 et la photographie actuelle est particulièrement fort : peu d'éléments y sont reconnaissables. Les fenêtres à doubles vantaux et six carreaux ont disparu. Il en va de même des volets en bois. |

| ELEMENTS REMARQUABLES |
|---|
| Ancien commerce « épicerie » multi services |

| PRECONISATIONS |
|---|
| Conserver la volumétrie générale du bâtiment. |

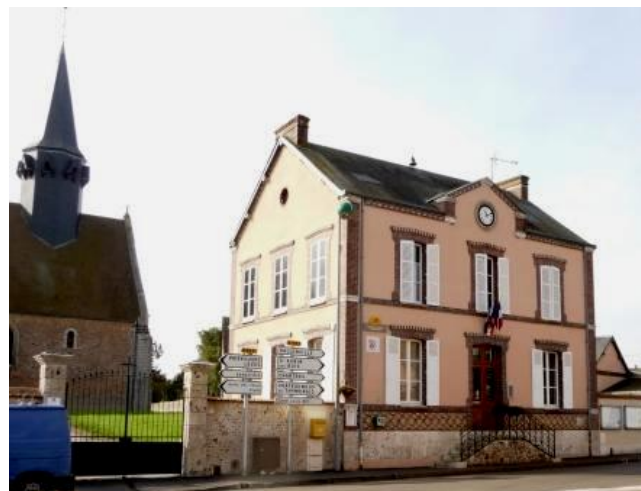
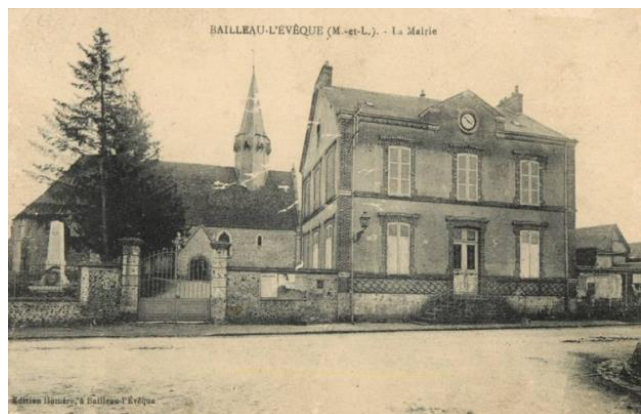
| REFERENCES IMMEUBLE |
|---|
| Adresse Place de l'église |

| ELEMENT DE DATATION |
|---|
| Date de construction Mairie-école construite vers 1854. |

| ARCHITECTURE |
|---|
| Ancienne mairie-école, caractéristique des bâtiments publics de la seconde moitié du XIX ^{ème} . L'organisation symétrique de la façade se révèle à travers la volumétrie du bâti s'élevant sur 2 niveaux. L'ensemble est surélevé par rapport au sol afin d'ajouter à sa mise en scène. Les ouvertures disposées symétriquement, sont mise en valeur par leur entourage en brique. |

| ELEMENTS REMARQUABLES |
|---|
| Modénature et volumétrie Motifs de briques |

| Aspect extérieur (matériaux) |
|---|
| Couverture : ardoise Cheminée en brique Façade recouverte d'un enduit Contrevents : bois Ferronnerie : Porte : |

| PRECONISATIONS |
|---|
| Préservation des caractéristiques volumétriques et architecturales du bâtiment. Préservation des modénatures et des ouvertures. |

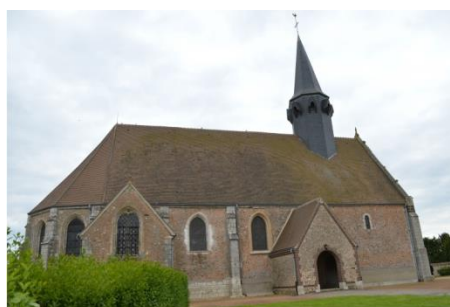
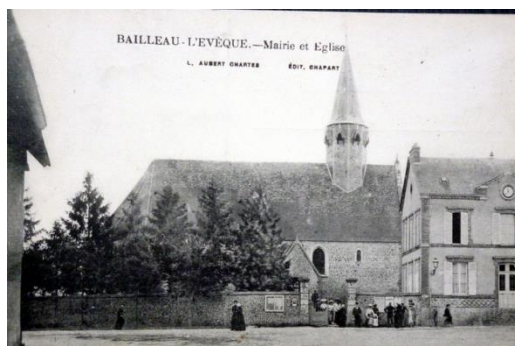
| REFERENCES IMMEUBLE |
|---|
| Adresse Place de l'église |

| ELEMENT DE DATATION |
|---|
| Date de construction XII et XVIe |

| ARCHITECTURE |
|---|
| Sa construction date du XIIème siècle. La partie primitive est reconnaissable à ses petites fenêtres placées au sommet des murs comme des meurtrières de forteresse. Le reste de l'édifice a été rebâti dans la deuxième moitié du XVIe siècle. Elle est constituée de meulière et de brique. |

| Détails |
|---|
| Percements en ogive Chaîne d'angle : Corniche : Baie : |

| ELEMENTS REMARQUABLES |
|---|
| Volumétrie du bâtiment et toiture. |

| PRECONISATIONS |
|---|
| Préservation des caractéristiques volumétriques et architecturales du bâtiment. Entretien à l'identique des matériaux apparents. Conservation de la couverture en petites tuiles plates. Entretien de l'espace public permettant le dégagement et la mise en valeur de l'édifice. |

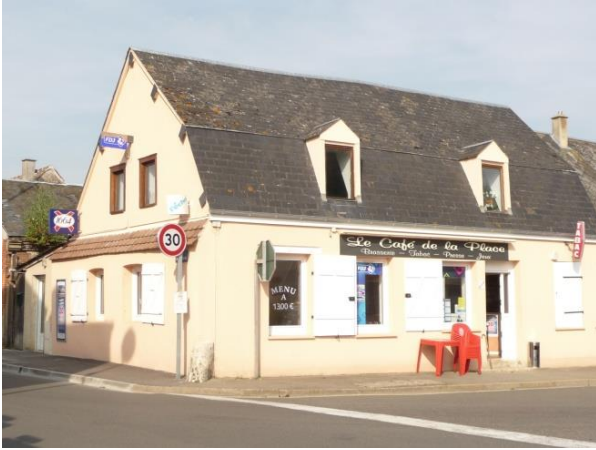
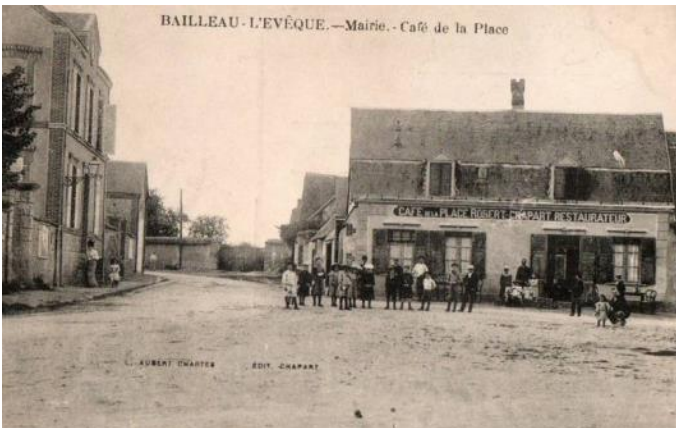
| REFERENCES IMMEUBLE | TYPOLOGIE URBAINE | ELEMENT DE DATATION |
|---|---|---|
| Adresse 1 place de l'église | Surface : m ² Contenance : m ² | Transformations modernes |

| REFERENCES IMMEUBLE | TYPOLOGIE URBAINE | ELEMENT DE DATATION |
|---|---|---|
| Commerce regroupant diverses fonctions : café, restaurant, tabac, presse. Entre la carte postale datant du début du XXe et aujourd'hui plusieurs éléments ont été modifiés : les ouvertures en façade, la cheminée a disparu. | ELEMENTS REMARQUABLES | |

| REFERENCES IMMEUBLE | TYPOLOGIE URBAINE | ELEMENT DE DATATION |
|---|---|---|
| Préservation des caractéristiques volumétriques et architecturales du bâtiment. | | |

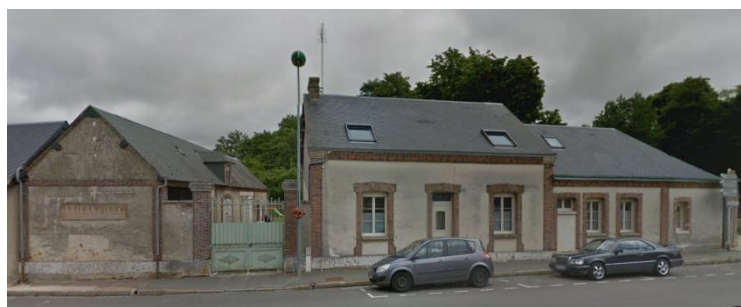
| REFERENCES IMMEUBLE |
|---|
| Adresse 4 place de l'église |

| ARCHITECTURE |
|---|
| Les différentes constructions ont des volumétries simples, des parallélépipèdes comportant une toiture à 2 pans. Elles comportent un rez de chaussée et des combles aménagés. |

| PRECONISATIONS |
|---|
| Conserver la volumétrie et l'organisation du bâti autour d'une cour fermée. |

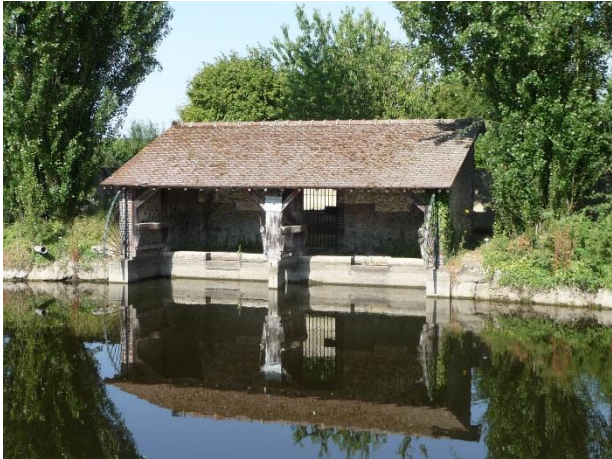
| REFERENCES IMMEUBLE | TYPOLOGIE URBAINE | ELEMENT DE DATATION |
|---|---|---|
| Adresse Rue du Bois Herbin | Occupation actuelle lavoir | Transformations modernes |

| REFERENCES IMMEUBLE | TYPOLOGIE URBAINE | ELEMENT DE DATATION |
|---|---|---|
| <p>Le lavoir a probablement été construit au cours du XIX^{ème}. Il se situe au centre du village. Il est couvert d'un toit en tuile à un pan.</p> | | |
| <p>Couverture : tuiles Cheminée Façade Contrevents : Ferronnerie : Porte :</p> | | |

| REFERENCES IMMEUBLE | TYPOLOGIE URBAINE | ELEMENT DE DATATION |
|---|---|---|
| <p>Préservation des caractéristiques volumétriques et architecturales du bâtiment, conservation de la couverture en petites tuiles plates. Protection et entretien des matériaux de construction et restauration des éléments manquants.</p> | | |

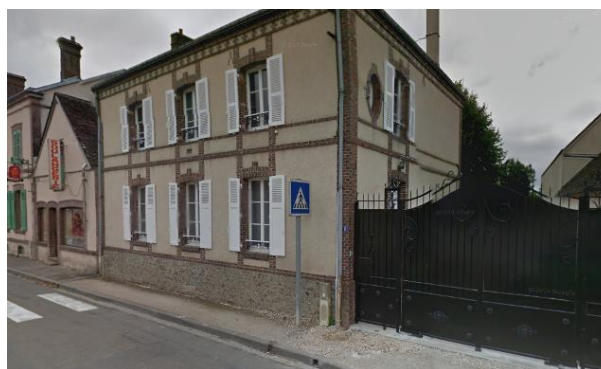
| REFERENCES IMMEUBLE |
|---|
| Adresse 8 rue des Tilleuls |

| ARCHITECTURE |
|---|
| Maison de bourg sur deux niveaux, avec décoration architecturales. Construite à l'alignement de la voie, on y accède par une cour. Les ouvertures sont alignées verticalement et horizontalement, elles sont plus hautes que larges. Lucarne ronde donnant sur la cour. |

| Aspect extérieur (matériaux) |
|---|
| Couverture : ardoise |
| Contrevents : bois persiennés |

| PRECONISATIONS S |
|---|
| Préservation des caractéristiques volumétriques du bâtiment, préservation des modénatures et décors, conservation de la brique apparente. |

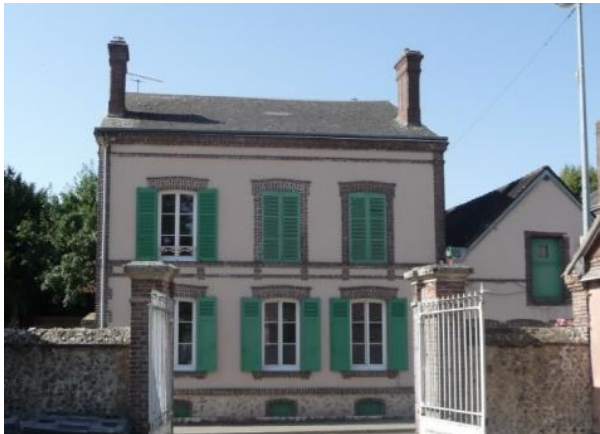
| REFERENCES IMMEUBLE | TYPOLOGIE URBAINE | ELEMENT DE DATATION |
|---|---|---|
| Adresse 10 rue des Tilleuls | Occupation actuelle habitation | Transformations modernes |

| REFERENCES IMMEUBLE | TYPOLOGIE URBAINE | ELEMENT DE DATATION |
|---|---|---|
| ARCHITECTURE Construction de type maison de bourg en L, avec un toit en ardoise surmonté de deux cheminées en briques. L'accès se fait par la cour. Symétrie des ouvertures cintrées plus hautes que larges. Chainage, bandeau et encadrement en briques. | ELEMENTS REMARQUABLES Modénature et volumétrie Motifs de briques | |
| Aspect extérieur (matériaux) Couverture : Cheminée Façade Contrevents : en bois persienné Ferronnerie : Porte : | | |

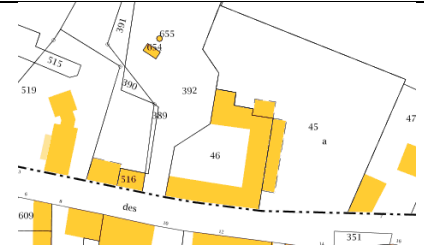
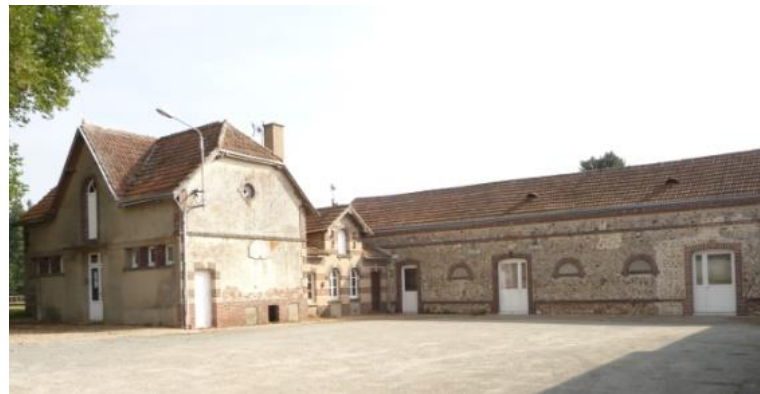
| ELEMENTS REMARQUABLES |
|---|
| Modénature et volumétrie Motifs de briques |

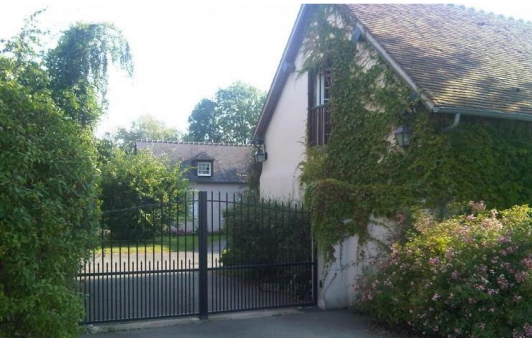
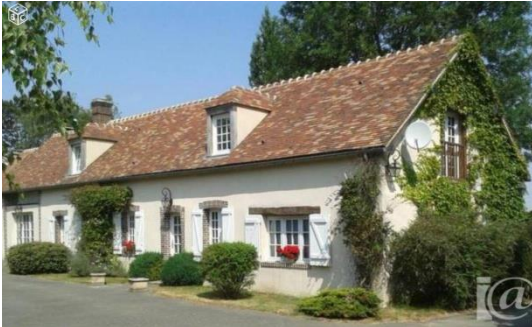
| REFERENCES IMMEUBLE | TYPLOGIE URBAINE | ELEMENT DE DATATION |
|---|---|---|
| <p>ARCHITECTURE</p> <p>Ensemble de bâti composé de trois constructions principales et dépendances. Construction de type longère basée sur un niveau + combles avec lucarnes. Contexte arboré et vaste parc privatif et petite carrière pour les chevaux.</p> <p>Détails Lucarne : Chaîne d'angle : Corniche : Baie :</p> <p>Aspect extérieur (matériaux) Couverture : tuiles en terre cuite Cheminée Façade Contrevents : Ferronnerie : Porte :</p> | <p>ELEMENTS REMARQUABLES</p> | |

| REFERENCES IMMEUBLE | TYPLOGIE URBAINE | ELEMENT DE DATATION |
|---|---|---|
| <p>Préservation des caractéristiques volumétriques des bâtiments.</p> | | |

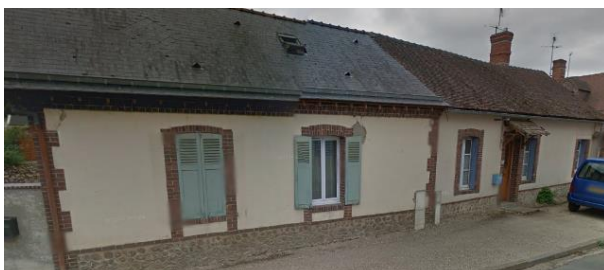
| REFERENCES IMMEUBLE | TYPLOGIE URBAINE | ELEMENT DE DATATION |
|---|---|---|
| Ensemble de constructions typiques des maisons paysannes. La volumétrie est simple avec des toitures à deux pans. | Motifs de briques | |

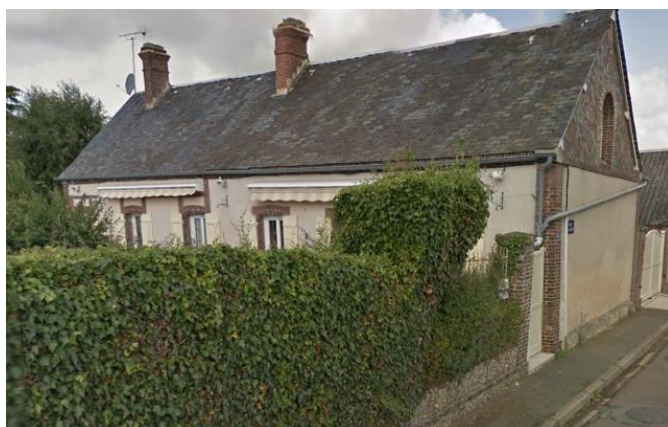
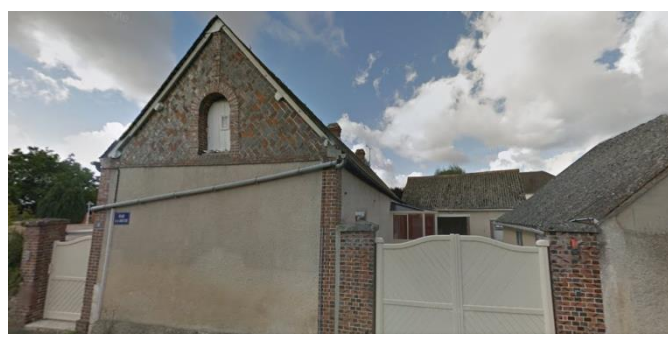
| REFERENCES IMMEUBLE | TYPOLOGIE URBAINE | ELEMENT DE DATATION |
|---|---|---|
| Constructions de type rural construites perpendiculairement à la voie. Pignon en brique. | Modénature et volumétrie Motifs de briques | |
| Aspect extérieur (matériaux) Couverture : Cheminée en brique Façade enduite Contrevents : Ferronnerie : Porte : | | |

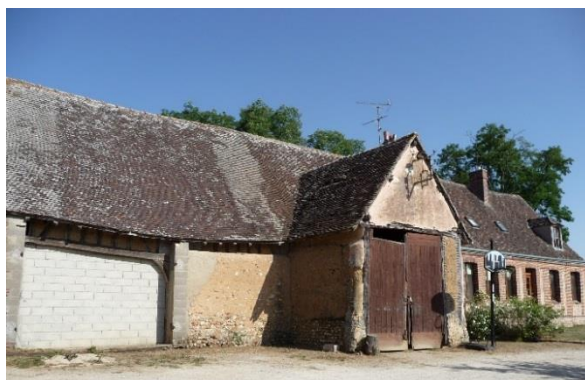
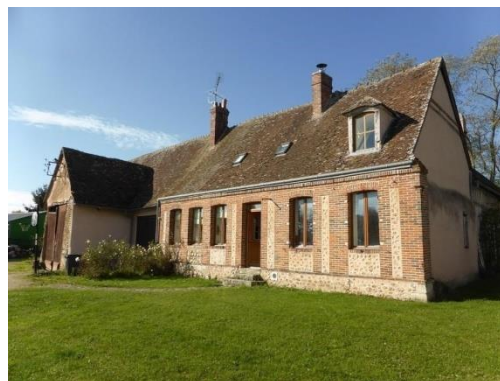
| Détails |
|---|
| Aspect extérieur (matériaux) Couverture : tuiles Cheminée en briques Façade Contrevents : Ferronnerie : Porte : |

| PRECONISATIONS |
|---|
| Préservation des caractéristiques volumétriques et architecturales du bâtiment, conservation de la couverture en petites tuiles plates. Le percement comblé du porche sera ouvert en priorité. Une remise en état des portes de la grange est préconisée. |

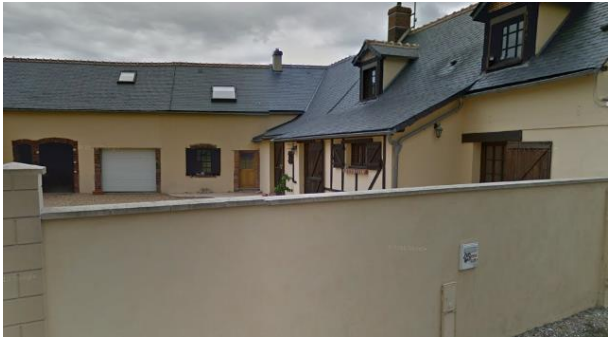
| REFERENCES IMMEUBLE | TYPOLOGIE URBAINE | ELEMENT DE DATATION |
|---|---|---|
| Ensemble bâti de type rural construit en retrait de la voie et organisé autour d'une cour. Couverture en ardoise avec lucarnes et fenêtre de toit. | | |
| Aspect extérieur (matériaux) Couverture : ardoise Cheminée en briques Façade recouverte d'un enduit Contrevents : bois Ferronnerie : Porte : | | |

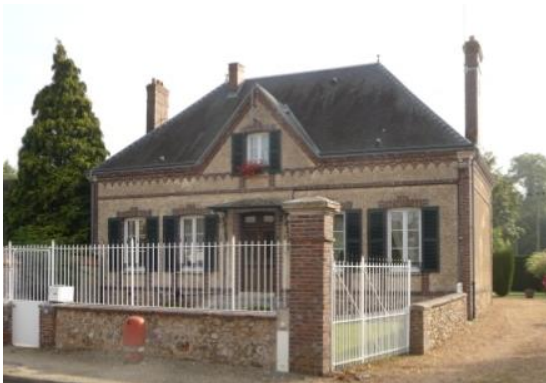
| Construction en meulière de type villa, avec large façade qui se caractérise par une symétrie et un ordonnancement des ouvertures et des éléments de décors en briques. De larges cheminées en brique sont situées à chaque extrémité. | ELEMENTS REMARQUABLES | |
| Aspect extérieur (matériaux) Couverture : ardoise Cheminée : brique Façade Contrevents : bois Ferronnerie : Porte : | | |

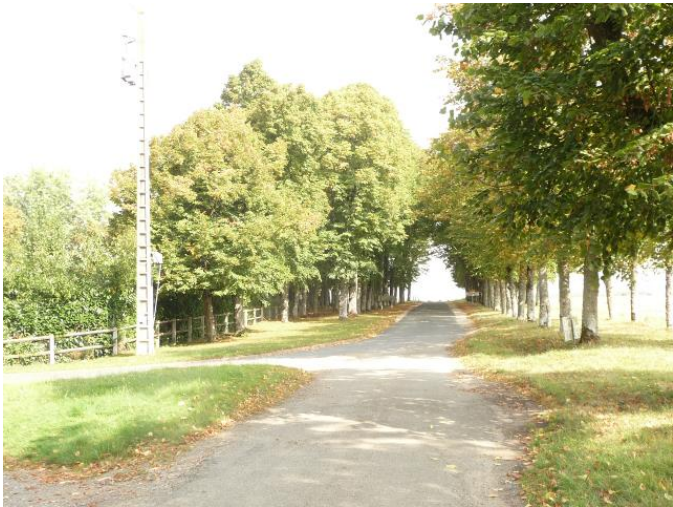
| REFERENCES IMMEUBLE | TYPOLOGIE URBAINE | ELEMENT DE DATATION |
|---|---|---|
| Alignement constitué d'arbres. | Mail planté | |

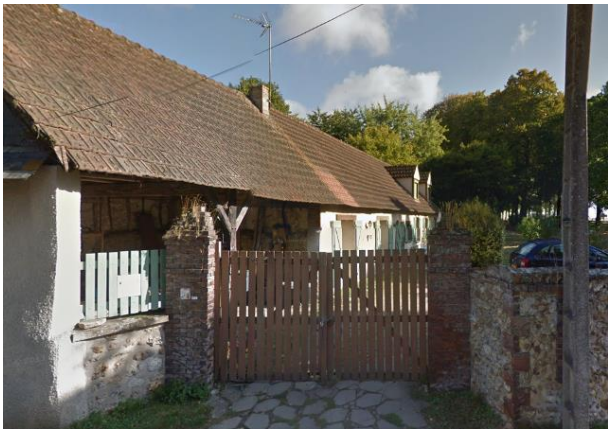
| Construction de type longère perpendiculaire à la rue. Sa large façade se caractérise par une symétrie et un ordonnancement des ouvertures. | Volumétrie | |

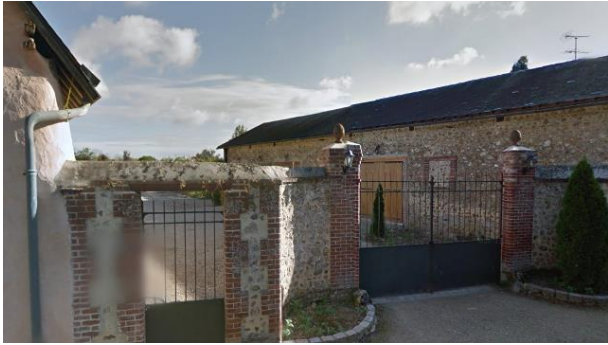
| REFERENCES IMMEUBLE | TYPOLOGIE URBAINE | ELEMENT DE DATATION |
|---|---|---|
| ARCHITECTURE Ensemble de deux constructions de type longère, perpendiculaires à la rue. Un ancien bâtiment agricole fait face à l'habitation et laisse apparaître ses matériaux en moellons de silex. La toiture en ardoise est percée de lucarnes. | ELEMENTS REMARQUABLES | |

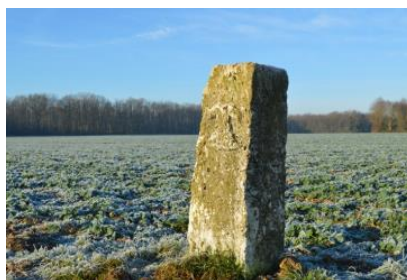
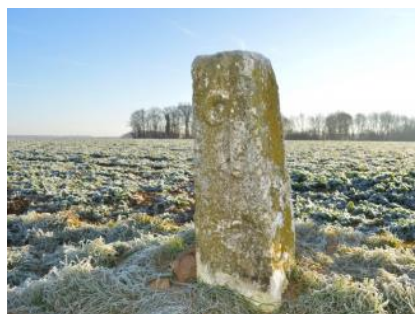
(Extrait cadastre)

| ELEMENTS REMARQUABLES |
|---|
| Borne sculptée |
