## Carte des aléas Commune de Biviers

## Note de présentation

*Maître d'ouvrage*  
Commune de Biviers

*Réalisation*  
Alp'Géorisques

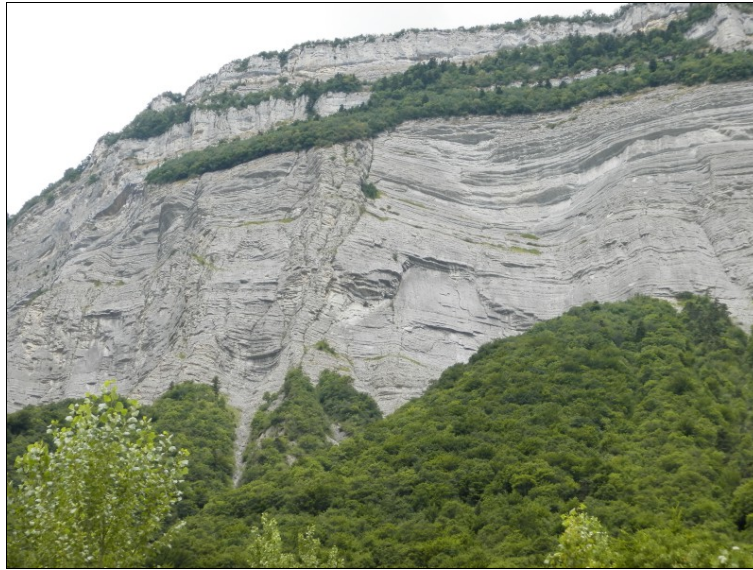
*Figure III.1: La falaise du Saint-Eynard. Les surplombs visibles dans la falaise sont des cicatrices d'éroulements passés.*

Les chutes de blocs et les écroulements en masse sont principalement issus de la falaise du Saint-Eynard.

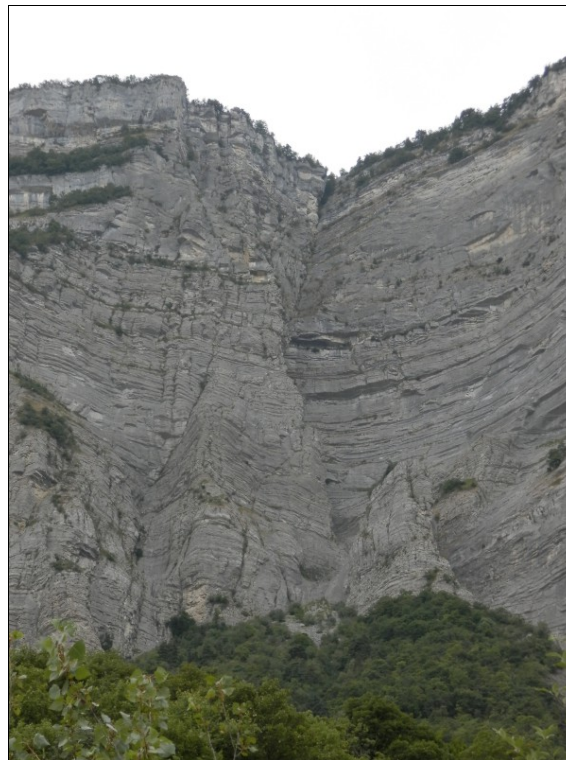
*Figure III.2: Le sommet du ravin de l'Aiguille correspond à une zone très fracturée, siège de nombreux éroulements.*

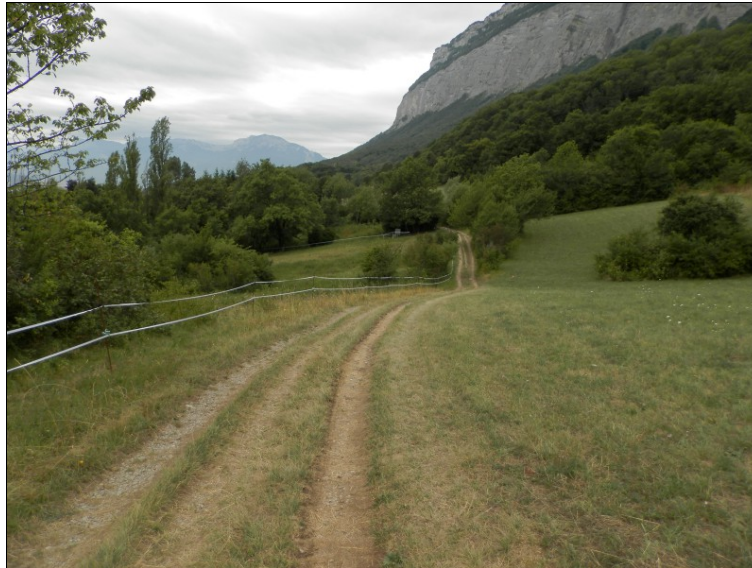
*Figure III.3: Tassement du versant en tête du glissement des Viers*

Une autre secteur caractérisé par un glissement actif caractéristique est le thalweg situé au Nord-Est du chemin des Viers. Le chemin d'exploitation qui traverse le versant en direction du torrent de Corbonne présente un tassement caractéristique.

Ce glissement de terrain se poursuit dans la combe jusqu'au niveau du chemin des Mendards où il forme un bourrelet frontal de 2 à 3 m de hauteur.

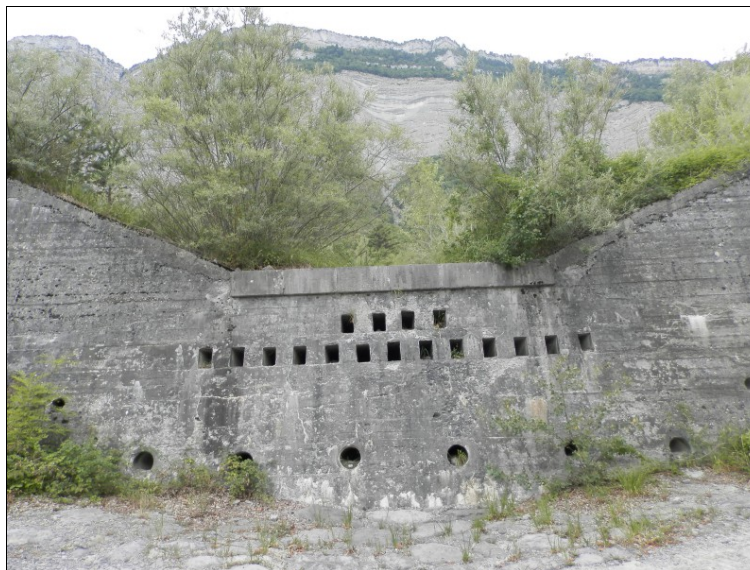
*Figure III.4: Plage de dépôt sur le torrent de Crépon à hauteur de la piste des réservoirs de la Dhuy.*

Ces torrents ont depuis de nombreuses années été intégrés dans la forêt domaniale du Saint-Eynard est ont, à ce titre fait l'objet d'une correction torrentielle abondante qui a eu pour conséquence de réduire la fréquence des crues chargées et leurs effets dans les zones urbanisées.
