Mai 2016

## Etude de chutes de blocs

Etude et cartographie de l'aléa de chutes de blocs – application de la méthode « MEZAP »

Commune de Chignin

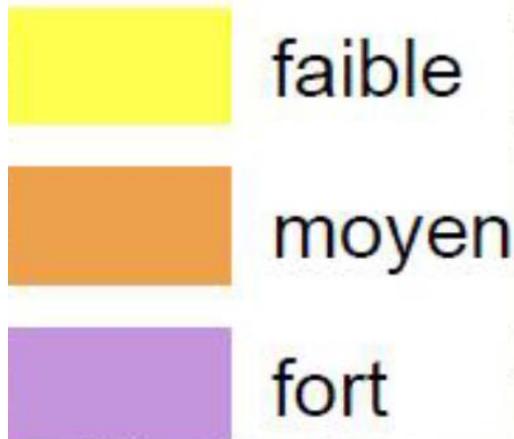
- Croisements des différentes données d'entrées
- = aléa **BRUT**

#### ■ Analyse critique de l'aléa Brut issu de MEZAP

- Pas de prise en compte de des singularités topographiques ;
- Pas de prise en compte de la rugosité et de la compacité des sols ;
- Pas de prise en compte des ouvrages ni de la forêt (même si peu d'effet sur scénario de référence) ;
- Lorsque le paramètre « intensité » est  $> 1m^3$ , il prédomine toutes les autres valeurs mêmes si elles sont faibles ;
- >> Zonage aléa BRUT **trop pessimiste au regard de l'expertise de terrain et de l'historique**

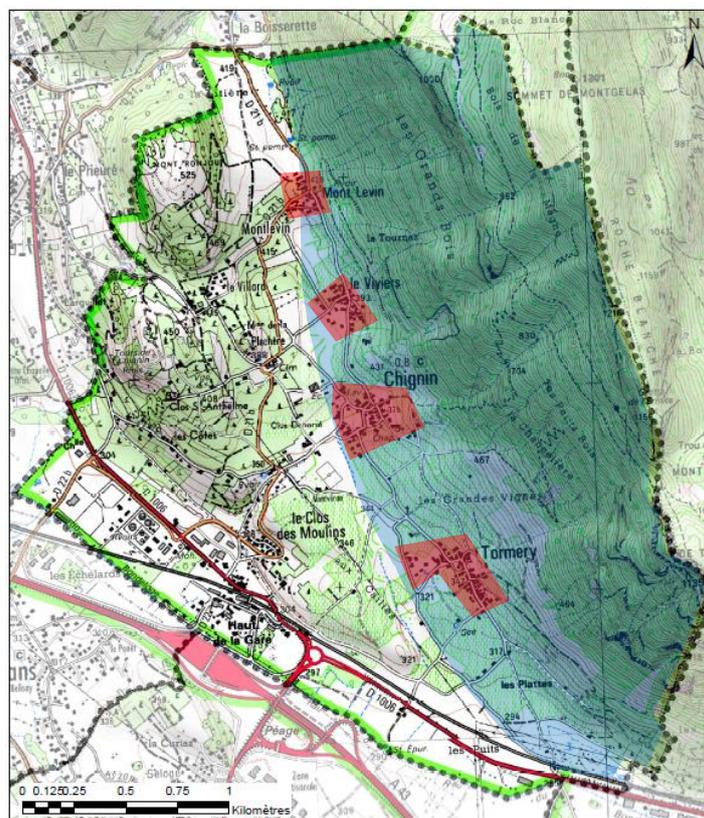
Figure 1 : Zone d'étude

L'étude se concentre sur l'ensemble du versant dominant la commune de Chignin (représenté en bleu sur la figure 1). Un zoom sera proposé au droit des 4 villages les plus exposés (Torméry, Chignin, Le Viviers, Mont Levin [en rouge ci-dessous]).

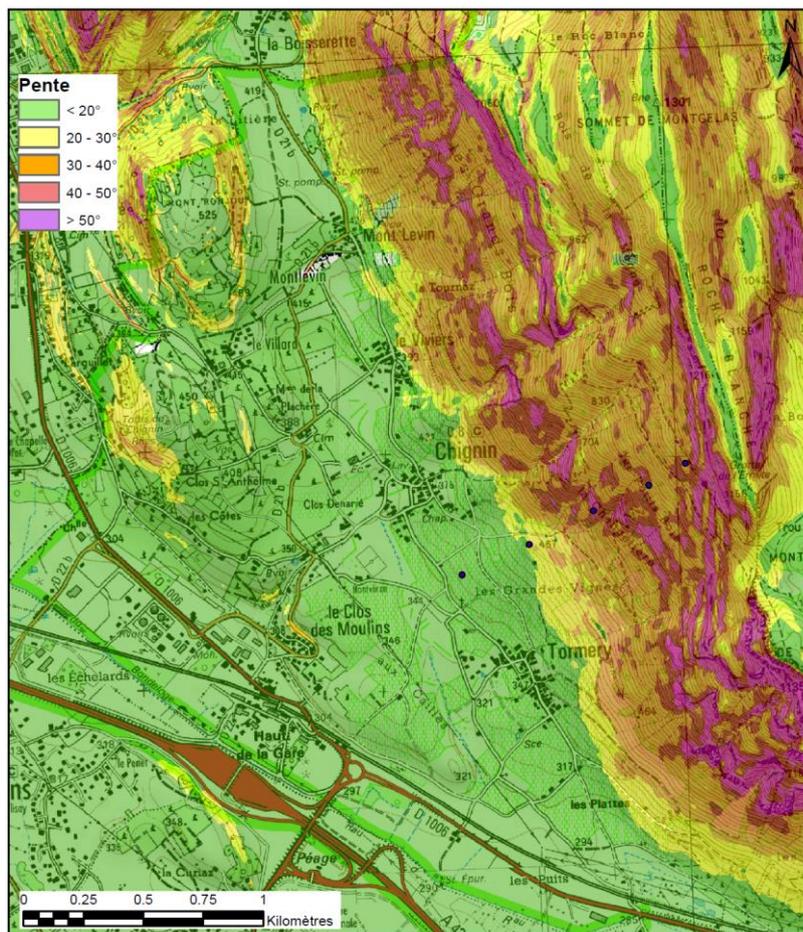
Figure 2 : carte des pentes (d'après RGE atlti IGN)

Pour appuyer l'analyse géomorphologique, une carte des pentes a été réalisée à partir d'un MNT. Cette cartographie permet de faire ressortir certaines typologies de terrains (falaises, éboulis, replats, etc.). Elle constitue une aide à la décision pour l'étape suivante. Les pentes supérieures à 50° correspondent à des falaises. Celles qui sont comprises entre 40 et 50° sont des zones de départ potentielles. Au-dessous d'une valeur de 40° se situent les pentes moyennes des éboulis (pente d'équilibre donnée à 37°). Les pentes en dessous de 30° sont quant à elles, des zones d'arrêts privilégiés des chutes d'éléments rocheux. Les zones relativement peu pentues (< 20°) sont également mises en évidence car elles constituent les surfaces les plus propices à un arrêt très rapide de la propagation d'éléments rocheux en cas d'atteinte de ces zones.

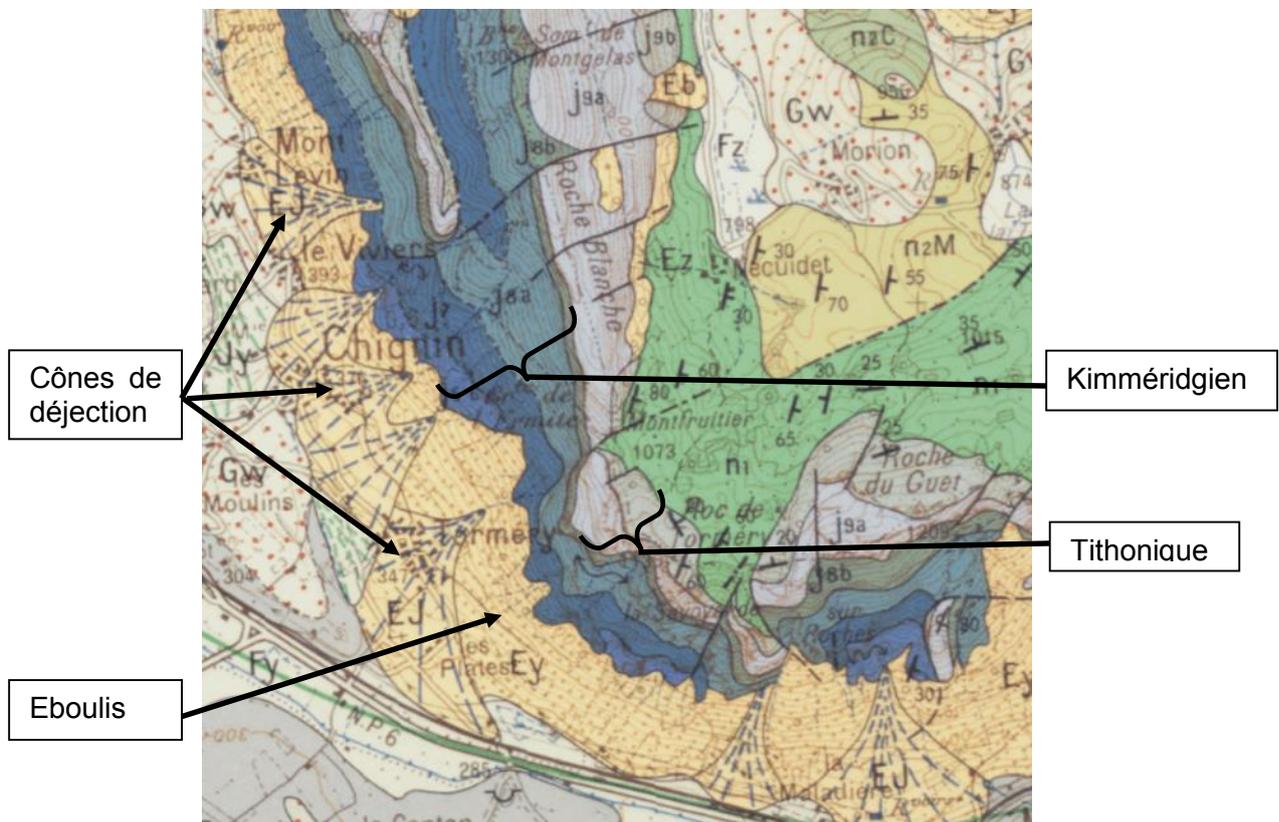
Figure 3 : Carte géologique (Extrait de la carte du BRGM)

L'ensemble du versant date du Jurassique avec de haut en bas, une succession de niveaux calcaires de propriétés différentes :

- Les couches sommitales forment un ensemble résistant de calcaire tithonique qui correspond aux derniers étages du Jurassique (J9a et b). Il s'agit de bancs puissants plurimétriques à décimétriques de calcaire franc et massif.
- Au-dessous la falaise est composée de formations du Kimméridgien (J7, J8a et b) qui sont constituées de bancs décimétriques à métriques de calcaires parfois argileux.
- En aval, le versant est tapissé par des éboulis plus ou moins stabilisés colonisés aujourd'hui par les vignes.
- Les principaux hameaux se sont généralement implantés sur des cônes de déjection.

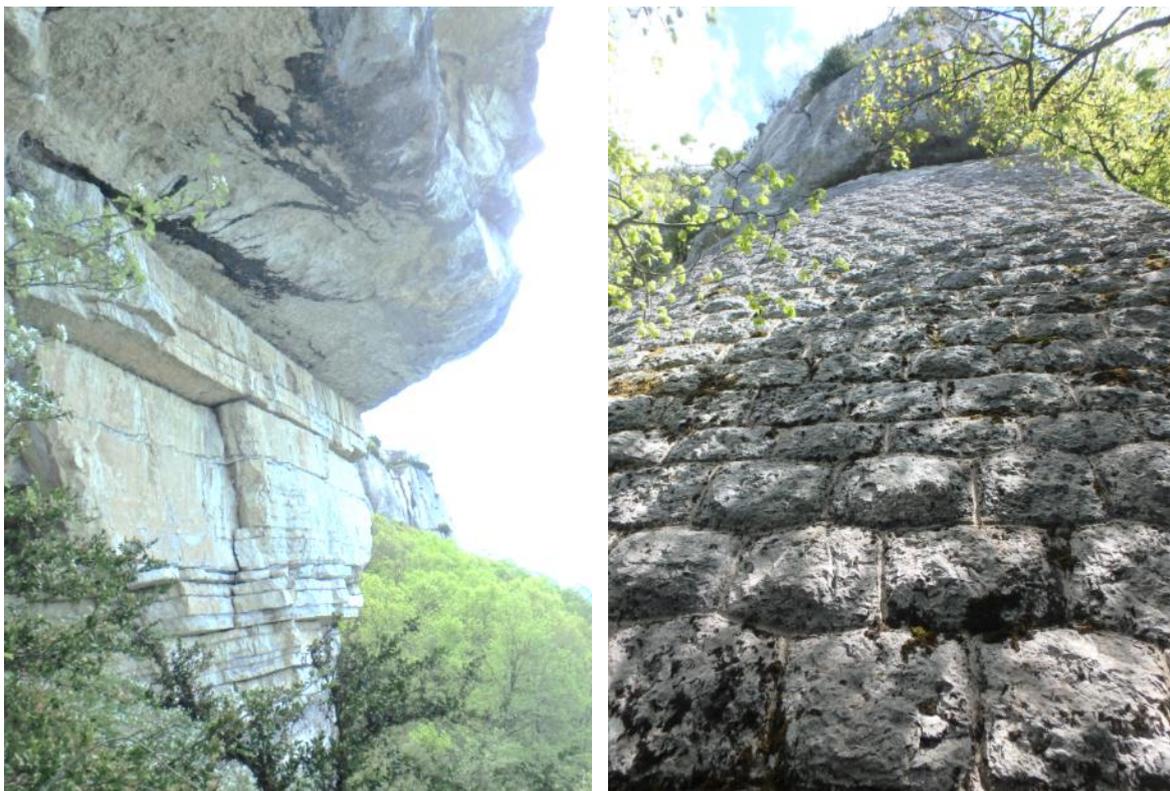
Figure 4 : clichés au niveau du Roc de Torméry (à gauche surplomb, à droite buton maçonné) (RTM, 2016)

Toute la partie Est qui s'étend au droit de Torméry jusqu'à la limite de commune avec Francin présente sur sa partie haute des bancs massifs du Tithonique. Ceux-ci reposent sur des bancs plus fins et fracturés, dont la désagrégation progressive crée de vastes surplombs et des décollements entre bancs successifs. La rupture de ces éléments pourrait produire de gros volumes (jusqu'à une dizaine de m<sup>3</sup>) tels que ceux de 1880 ou 1903.

Notons qu'il existe sur ce secteur, un vaste ouvrage de confortement de type « buton » en pierres maçonnées qui a été construit en 1913 à l'issue du minage d'une masse supérieure. L'histoire avait provoqué de nombreux émois à l'époque. L'ouvrage est en parfait état aujourd'hui.

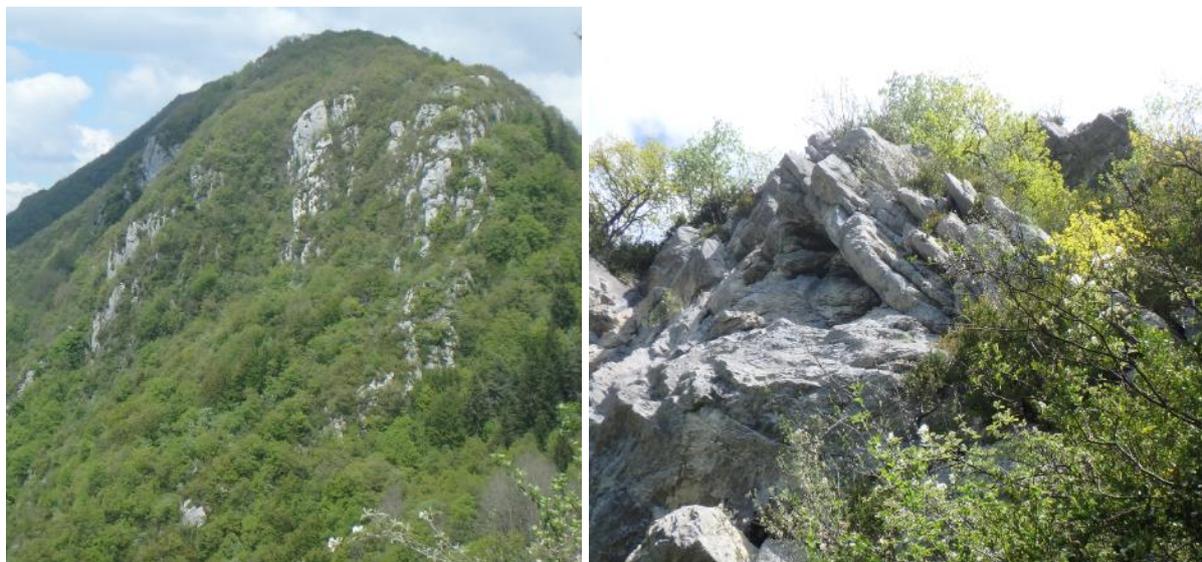
Figure 5 : clichés en amont de Torméry (à gauche pendages verticaux, à droite écailles décollées) (RTM, 2016)

En amont de Torméry jusqu'à Chignin, les pendages sont fortement redressés. Ceux-ci peuvent entraîner des départs en masse sous la forme d'écaillés supérieures à 1m<sup>3</sup>.

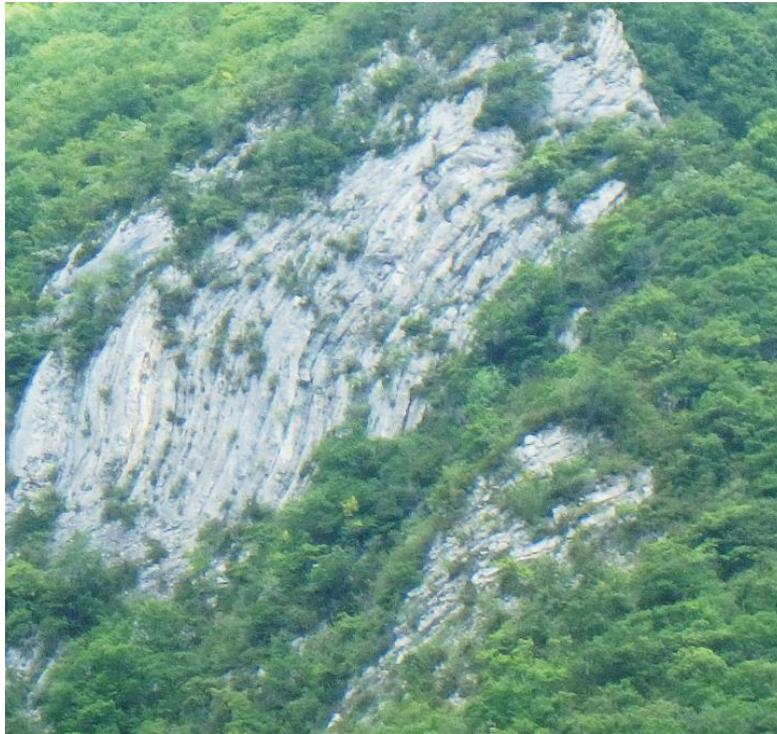
Figure 6 : cliché au niveau de Chignin (RTM, 2016)

Au niveau de Chignin la falaise forme un plissement. Les bancs correspondant à la stratigraphie, épais d'environ 1 m sont donc fragilisés et prédécoupés. Des têtes de bancs de l'ordre du m<sup>3</sup> peuvent se mettre en mouvement. En aval de cet ensemble, une portion de falaise très argileuse est relativement décomprimée.

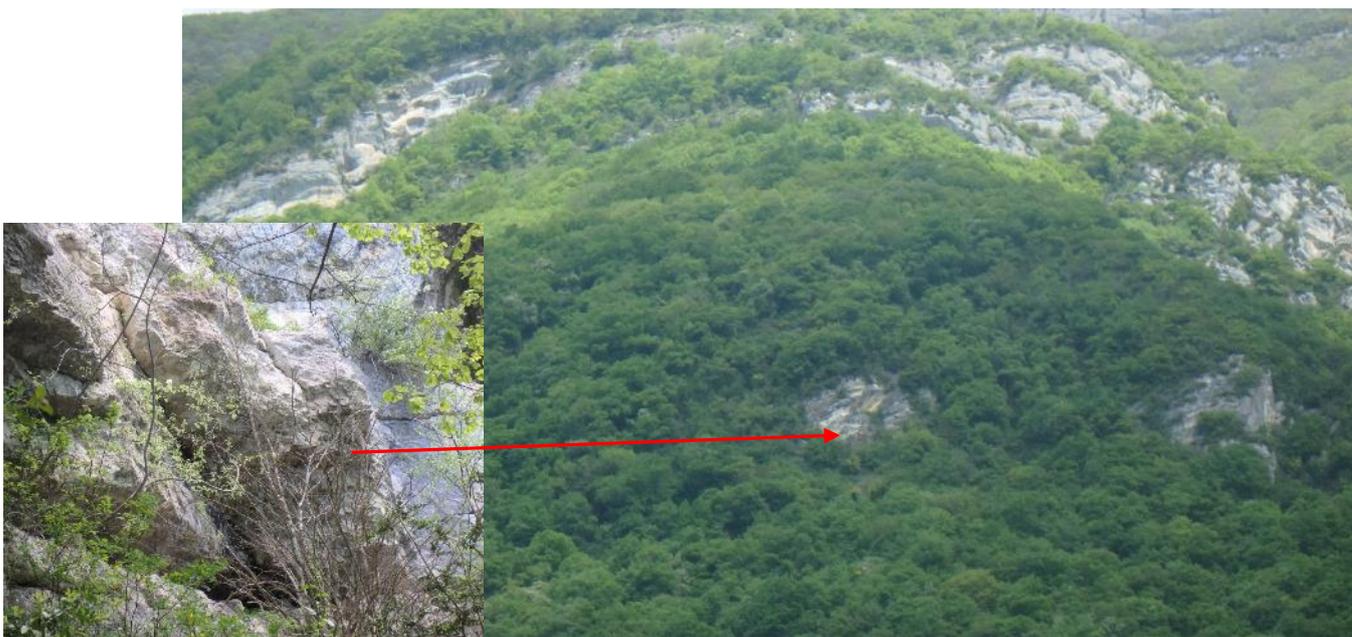
Figure 7 : clichés au droit de Viviers (RTM, 2016)

Au droit de Viviers, on distingue en amont du versant une barre de calcaires Tithonique avec les mêmes problématiques qu'à l'Est de la commune (sous-cavage et surplombs). L'épaisseur des bancs compacts est toutefois plus restreinte sur cette partie. Les masses mobilisables ne devraient pas excéder un volume unitaire de 10m<sup>3</sup>. Plus bas, deux affleurements se distinguent dans la forêt. Ceux-ci se composent de calcaires assez peu compacts, très fracturés. Des écailles supérieures au mètre cube ont été observées.

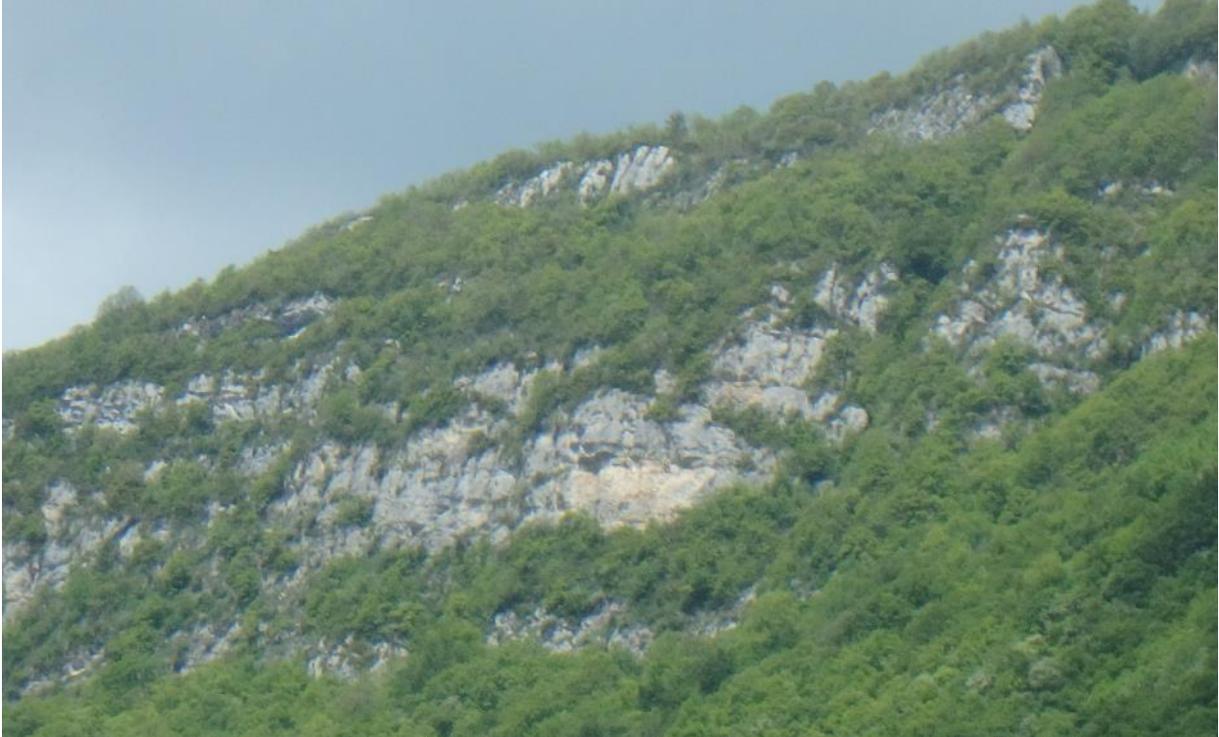
**Figure 8 : cliché au niveau de Mont-Levin (RTM, 2016)**

En amont de Mont-Levin la falaise est du même type que sur Viviers avec une barre supérieure de Tithonique compacte et des barres inférieures du Kimméridgien plus fracturées. Cette portion de falaise n'a pas subi de contraintes tectoniques telles que celles observées plus à l'Est. La roche s'en retrouve globalement plus stable. Des cicatrices s'observent néanmoins sur les parties basses (patine de roche jaunâtre sur la photo suivante). La blocométrie des éléments mobilisables est de l'ordre du mètre cube.

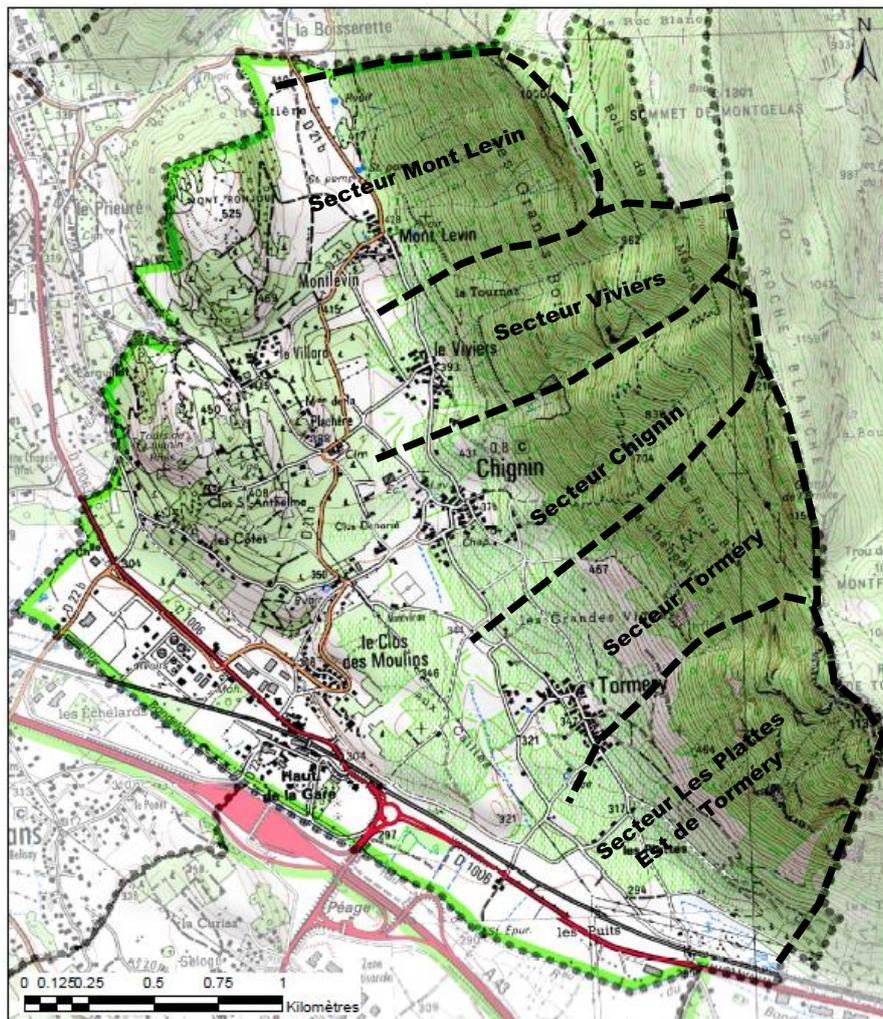
Figure 9 : sectorisation

Le travail précédent a permis de dégager des secteurs homogènes. Leur délimitation a été mise en place selon :

- Une analyse des zones de production des blocs (hauteur de la falaise, stabilité de l'affleurement, etc.) ;
- Une analyse des zones de propagation et d'arrêt des blocs (morphologie du versant, répartition des blocs éboulés, etc.) ;
- L'identification des enjeux potentiellement impactés (hameau, rue, quartier, etc.).

Ces éléments ont donc permis de délimiter cinq secteurs illustrés ci-après.

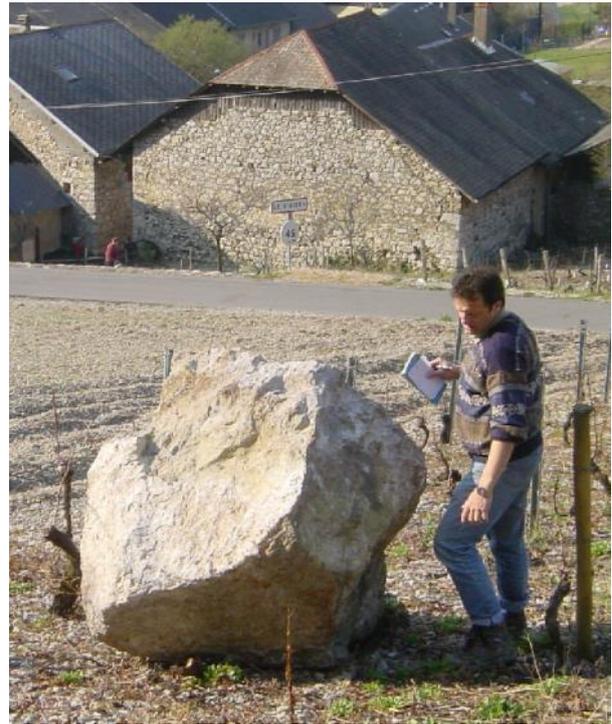
Figure 10 : exemple d'un bloc de référence.  
Le Viviers en 2003 (RTM)

Il est retenu comme scénario de référence un éboulement conduisant après fragmentation à des volumes unitaires supérieurs à  $1 \text{ m}^3$ . L'historique montre en effet que les blocs qui atteignent les vignobles, et au-delà, dépassent généralement cette blocométrie. L'intensité retenue sera comprise dans la « fourchette » de 1 à  $10 \text{ m}^3$  du guide MEZAP.

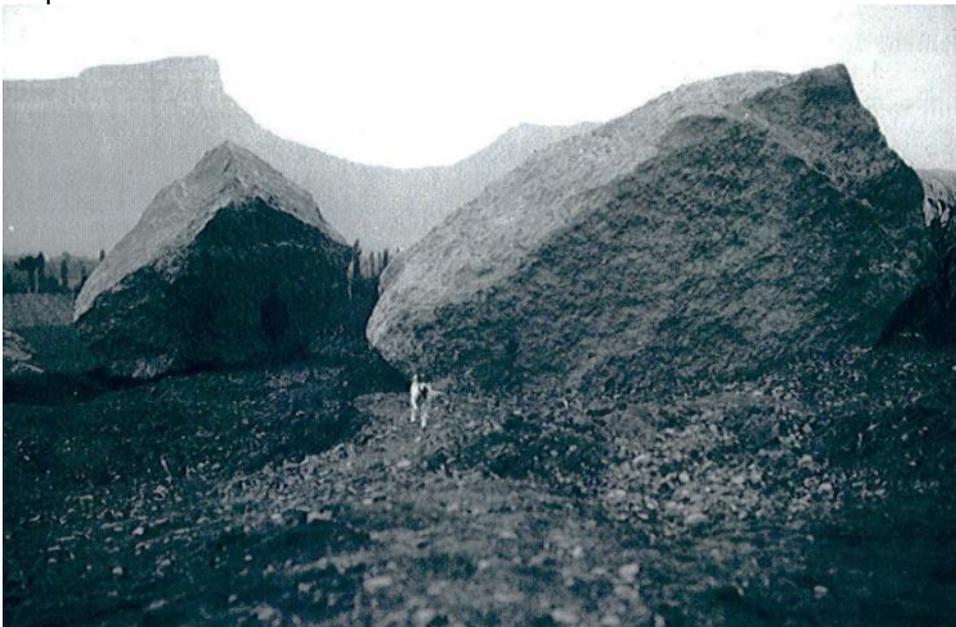
Figure 11 : Blocs de 50 T issus de l'éboulement de 1903 (RTM)

Un éboulement pouvant atteindre  $10\,000 \text{ m}^3$  est possible si l'on considère l'effondrement d'un encorbellement de la falaise supérieure tel qu'on en distingue au niveau du Rocher de la Cornue (en limite communale avec Francin). Ce scénario est également du même niveau que « l'histoire » du Rocher de Torméry estimé à l'époque à  $8\,000 \text{ m}^3$  qui fut en partie miné et stabilisé. Un événement marquant en 1903 avait par ailleurs été à l'origine de blocs atteignant 50 T (soit environ  $20 \text{ m}^3$ ) qui se sont propagés jusqu'en pied de versant. L'intensité retenue sera donc supérieure à  $10 \text{ m}^3$ .

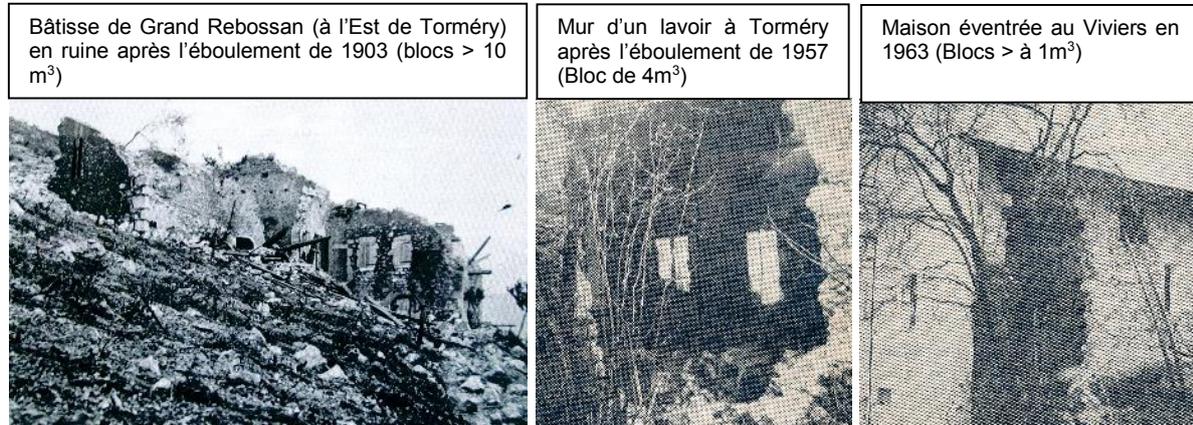
Figure 12 : Exemples de dégâts au bâti vécus sur la commune (RTM)

En confrontant l'historique avec cette démarche (cf. illustrations suivantes), on peut considérer que le scénario de référence et l'intensité proposés dans les paragraphes précédents correspondent à des dégâts vécus sur la commune.

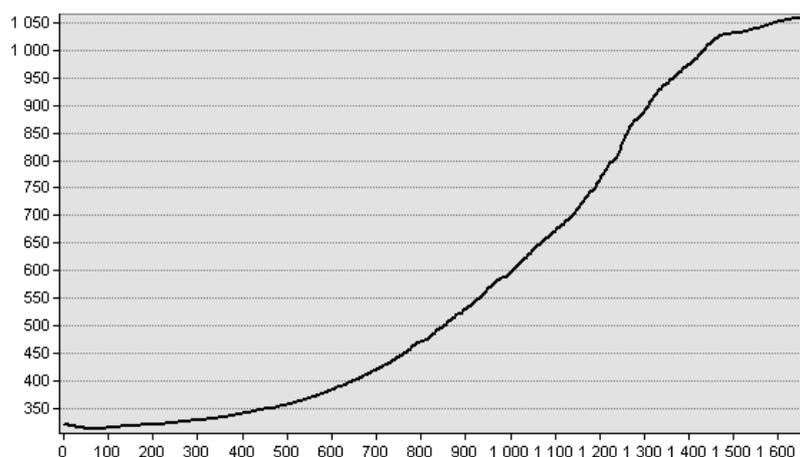
Figure 13 : Profil topographique

Le profil suivant est extrait du MNT au niveau de Torméry. La topographie est sensiblement identique sur l'ensemble du versant.

Cette topographie se rapproche du profil type B proposée par la méthode MEZAP (cf Annexe 2). La qualification des niveaux de probabilités qui y sont associées est : Fort de l'ordre de 34-38°, moyen de l'ordre de 33-37° et faible de 31-36°.

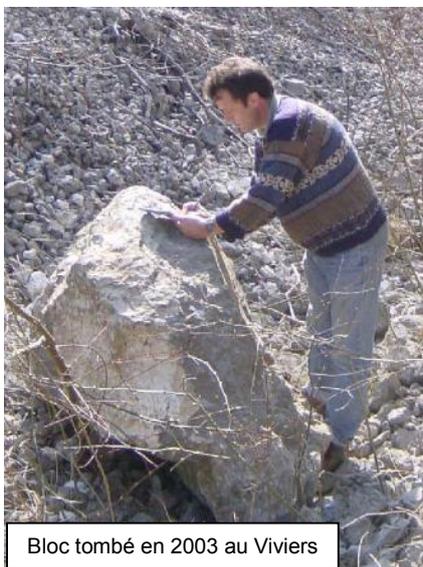
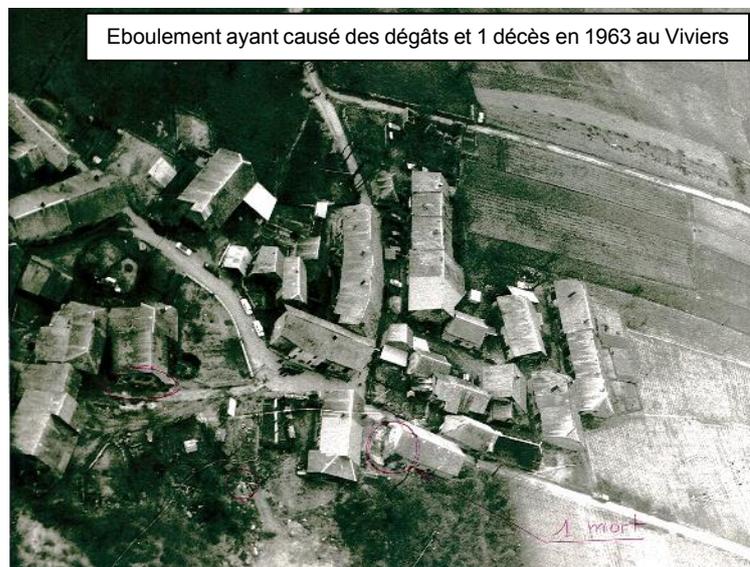
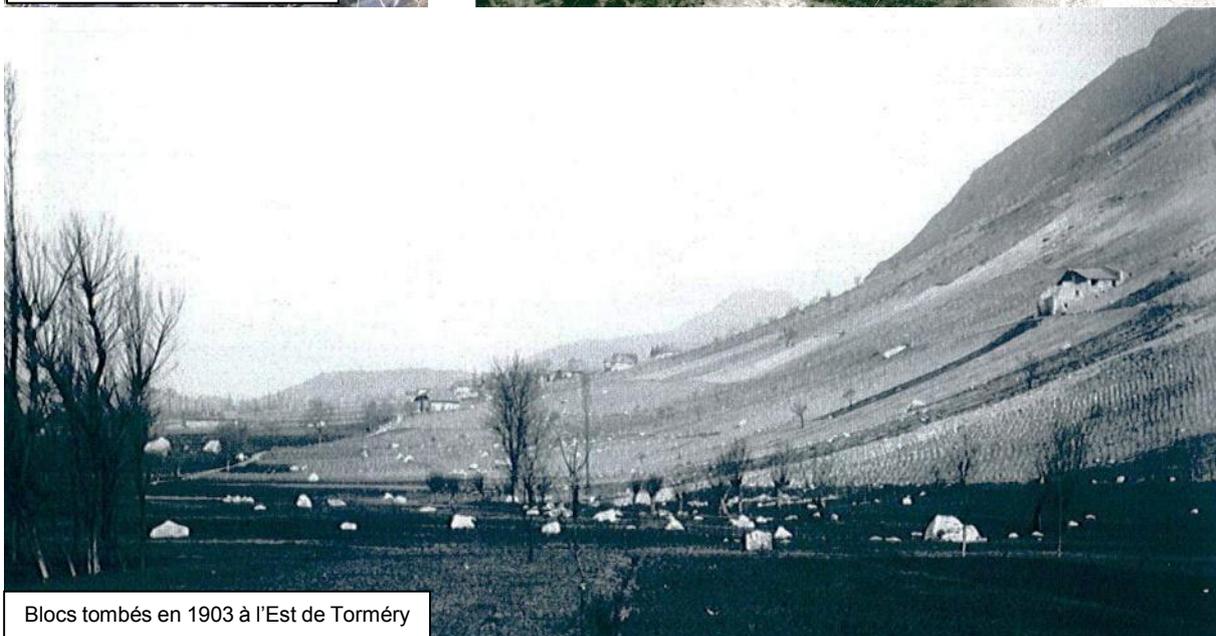
Figure 14 : clichés illustrant l'activité du site (RTM)

Le tableau synthétisant les événements historiques exposé au paragraphe II.3.1 permet de définir un premier indice d'activité à partir des années 1830.

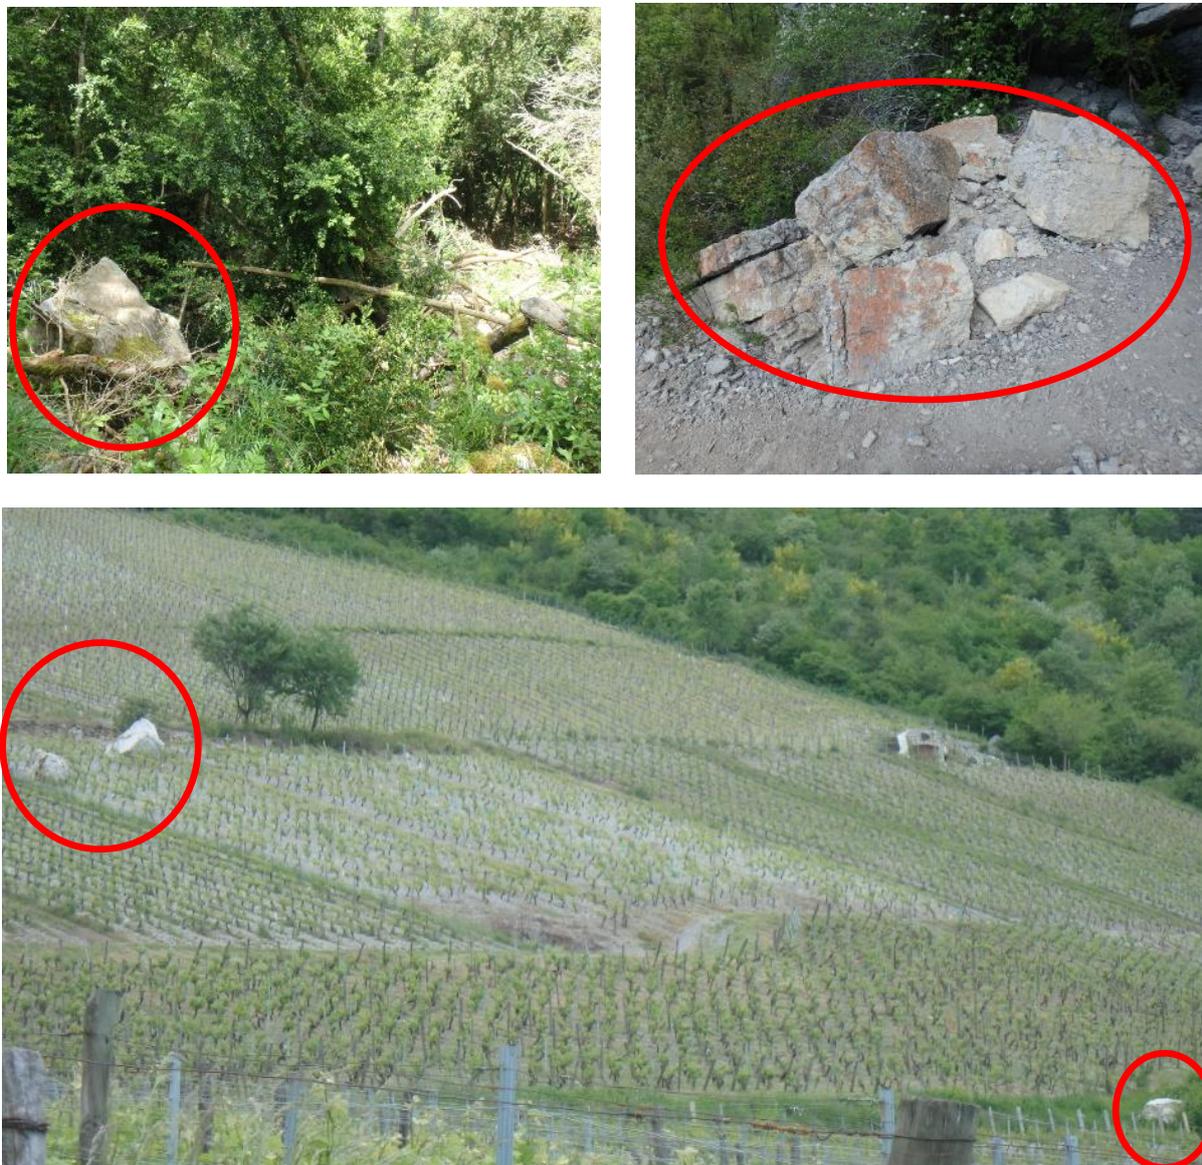
Les traces recherchées sont des blocs éboulés, des trainées dans la forêt, des cicatrices (patine de roche jaunâtre) en falaise, etc.

Figure 15 : clichés de blocs éboulés au droit de Torméry (RTM, 2016)

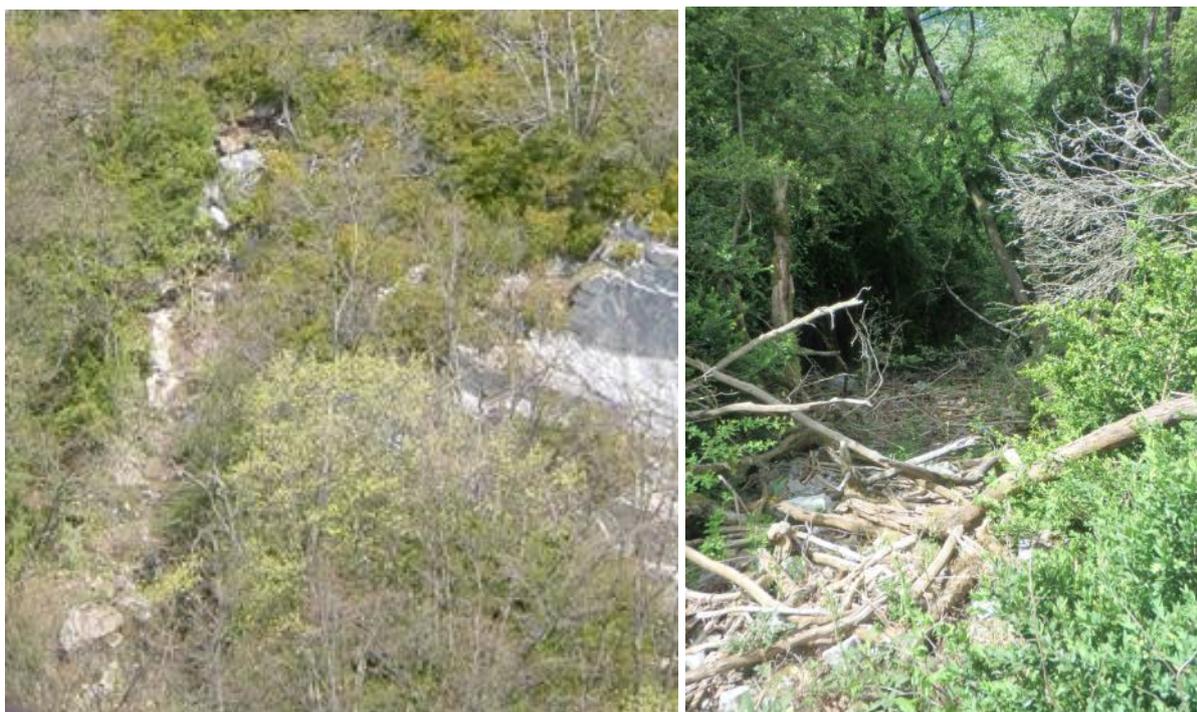
Figure 16 : Traces de chutes de blocs dans la forêt au droit de Viviers (RTM, 2016)

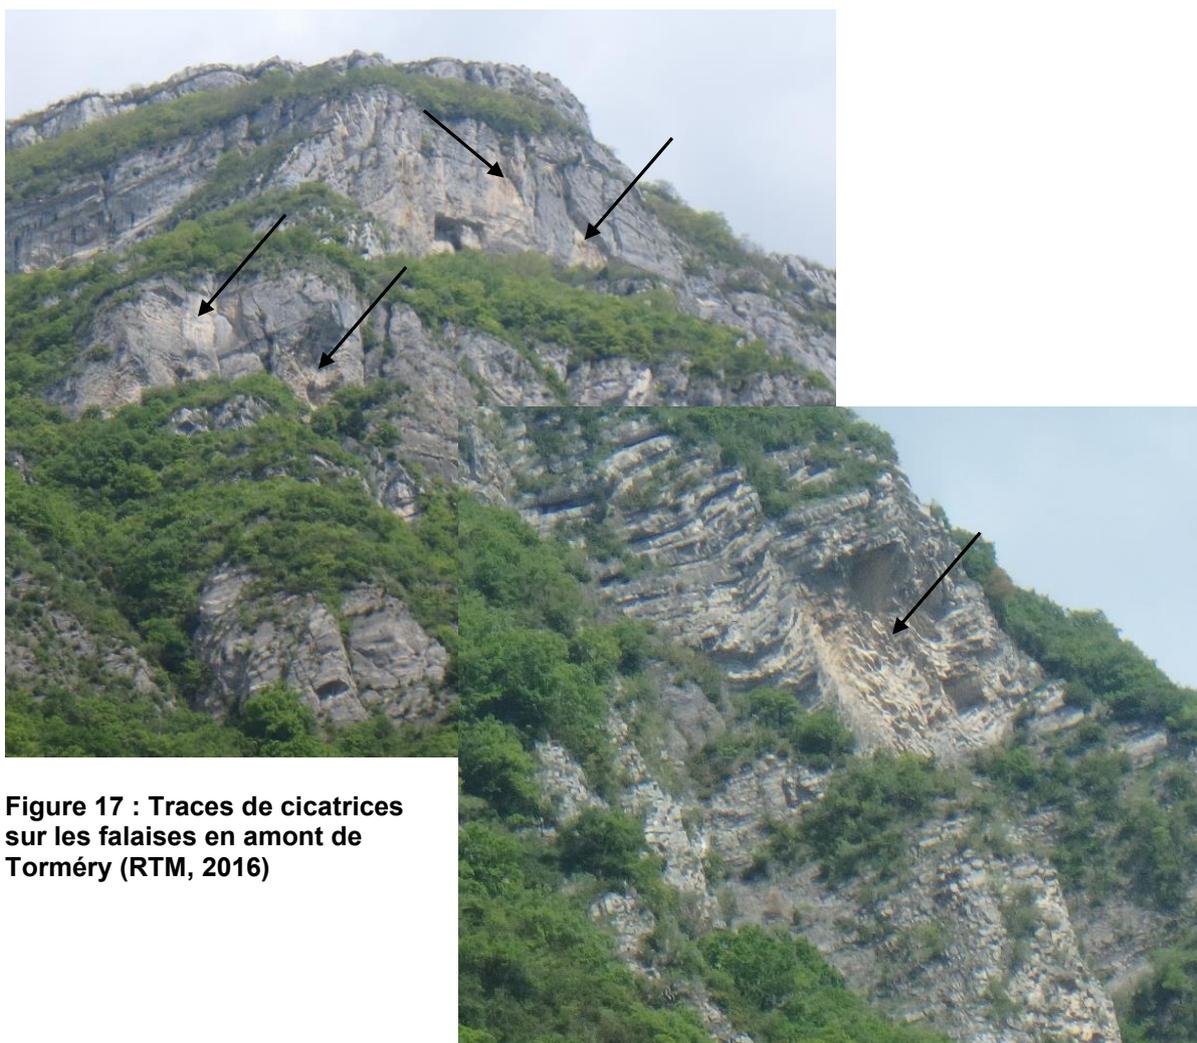
Figure 17 : Traces de cicatrices sur les falaises en amont de Torméry (RTM, 2016)

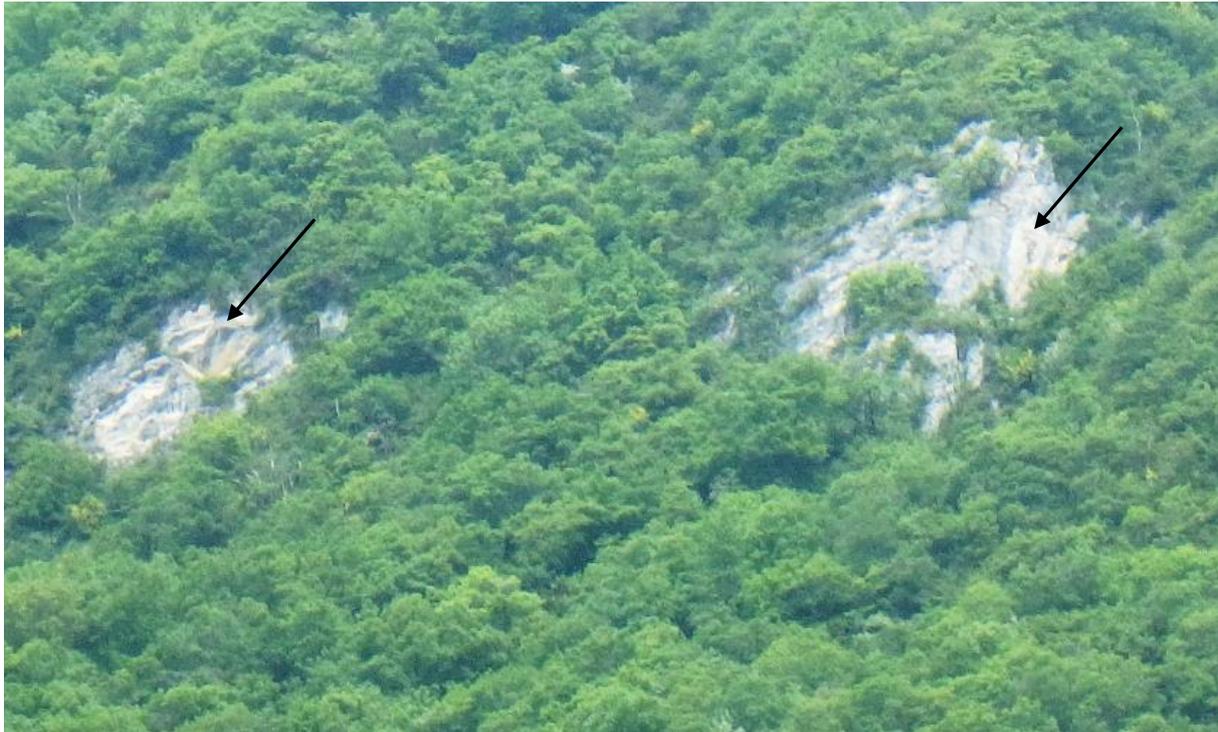
Figure 18 : Traces de cicatrices sur les affleurements en amont de Viviers (RTM, 2016)

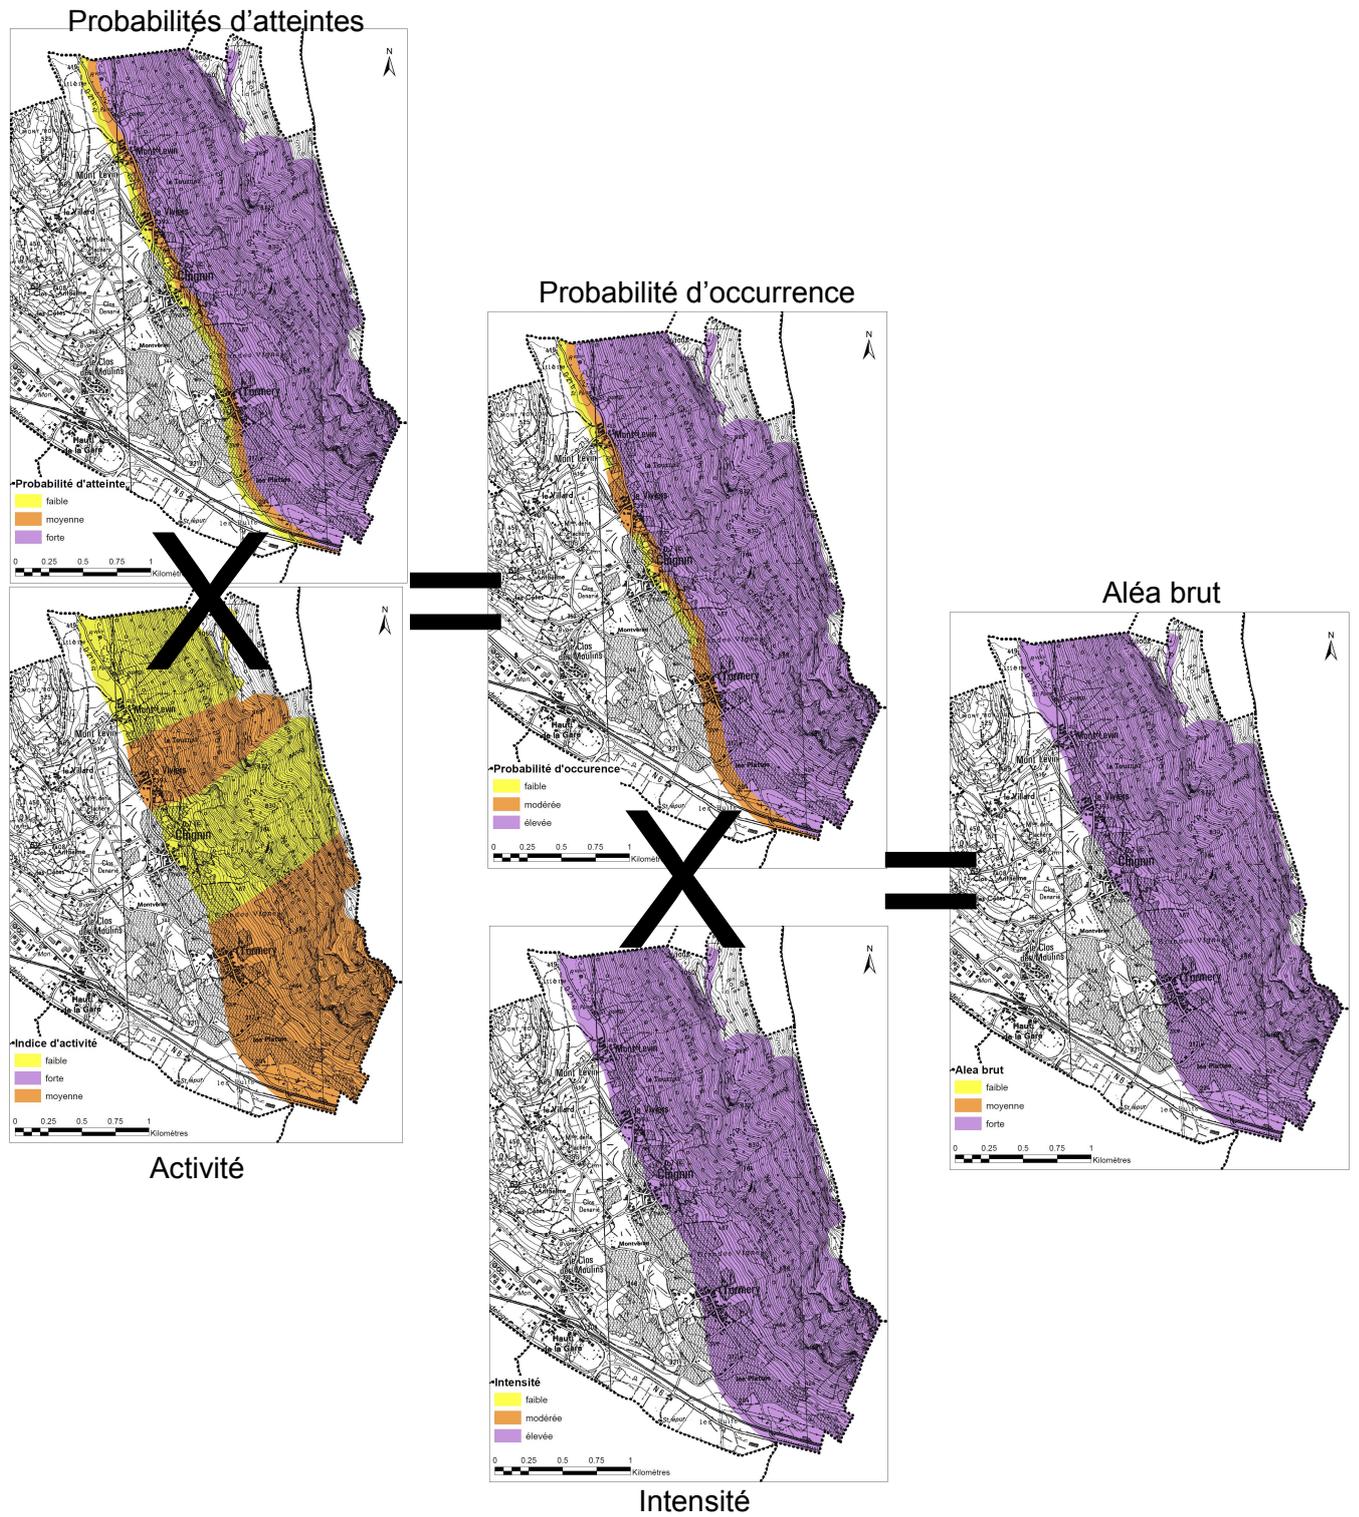
L'aléa est obtenu par croisement de la probabilité d'occurrence et de l'intensité par le biais d'une matrice de la méthode MEZAP exposée en annexe 1.

### **III.4.2 Critique du zonage « brut » et limites de la méthode MEZAP**

Cette méthode s'avère relativement empirique. Si elle présente l'avantage d'une mise en place rapide avec peu de moyens, il persiste des limites notoires :

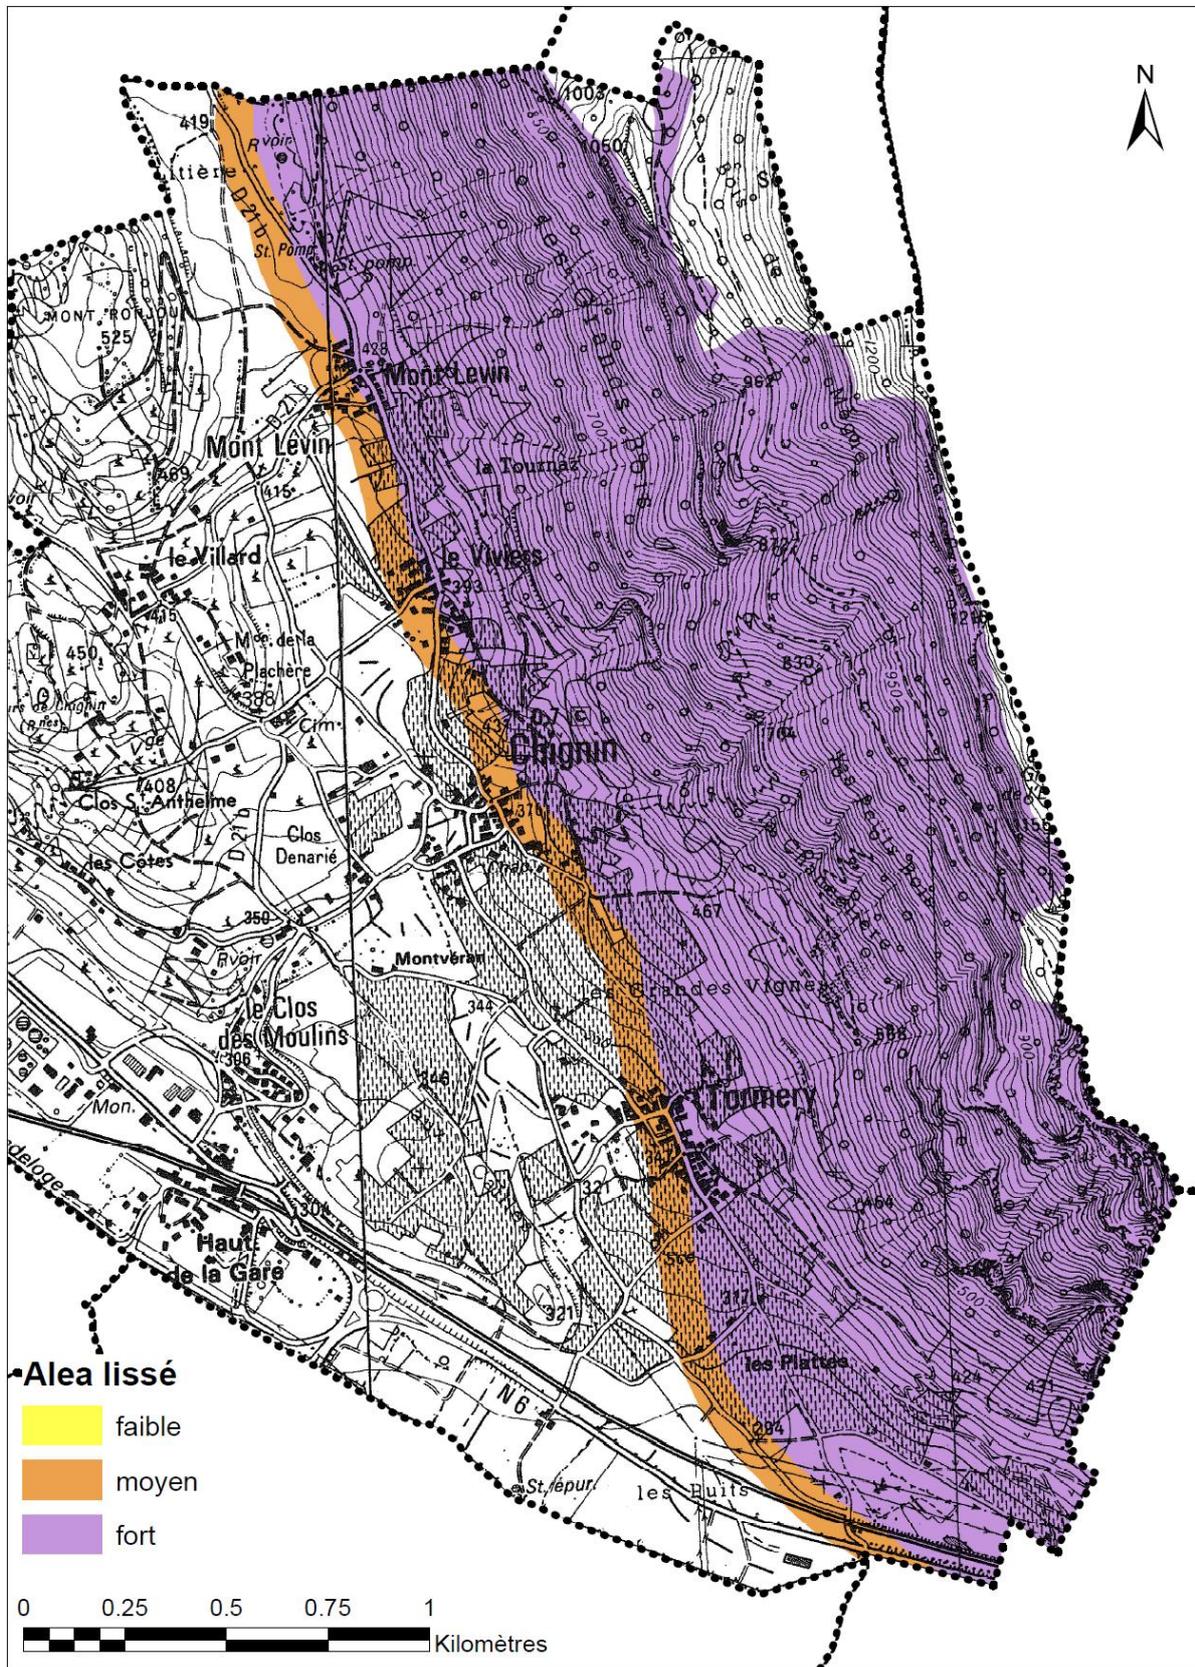
Figure 19 : Carte des aléas de chutes de blocs

La carte ci-après illustre la proposition d'aléa lissée de chutes de blocs. Des zooms au 1/2000 sont proposés sur les enjeux sur les pages suivantes.

Les résultats montrent qu'une partie non négligeable des hameaux objets de cette étude, est concernée par un aléa fort de chutes de blocs. Cette affirmation est corroborée par un historique conséquent, avec parfois des dégâts désastreux.

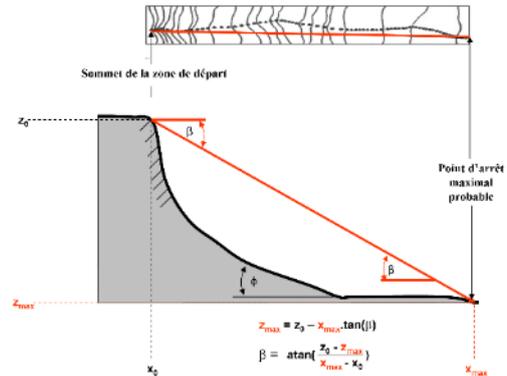
Elle permet de représenter spatialement une estimation de la probabilité d'atteinte d'un point par un bloc.

L'application de la méthode implique le choix de valeurs d'angle. Il existe des plages statistiques de valeurs permettant une quantification de la probabilité d'atteinte (cf. tableau ci-dessous). Ces valeurs seront adaptées à l'expertise du terrain en fonction de singularités locales (topographie, végétation).

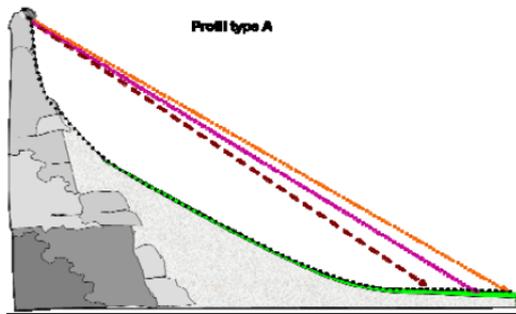
**A) Description :** Profil de pente régulière en pied de zone de départ.

**Qualification des niveaux de probabilités :** répartition statistique des blocs régulières selon des valeurs d'angle usuelles (**A titre indicatif :** Fort de l'ordre de 34°, Moyen de l'ordre de 32°, Faible de l'ordre de 30°)

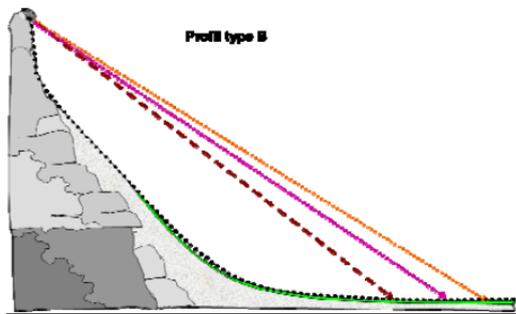
**B) Description :** Profil de pente régulière en pied de zone de départ avec replat marqué en fin de trajectoire.

**Qualification des niveaux de probabilités :** répartition statistique des blocs resserrée, valeurs d'angle plus fortes (**A titre indicatif :** Fort de l'ordre de 34-38°, Moyen de l'ordre de 33-37°, Faible de l'ordre de 31-36°)

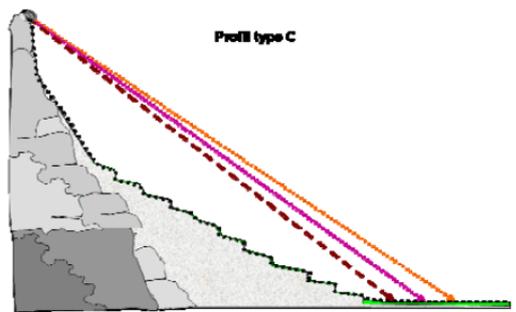
**C) Description :** Profil de pente irrégulière en pied de zone de départ (terrasses agricoles...).

**Qualification des niveaux de probabilités :** répartition statistique des blocs régulières selon des valeurs fortes (**A titre indicatif :** Fort de l'ordre de 34-38°, Moyen de l'ordre de 32-36°, Faible de l'ordre de 30-34°)

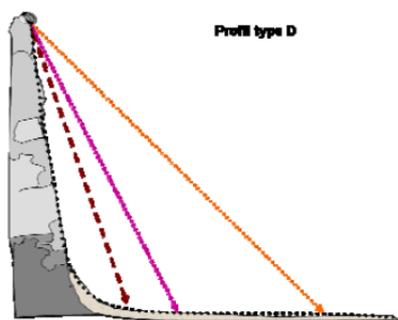
**D) Description :** Falaise et replat marqué

**Qualification des niveaux de probabilités :** répartition statistique des blocs très resserrée valeurs d'angle très fortes (la méthode des cônes ne s'applique dans ce cas qu'au sens d'une méthode géométrique permettant par un rapport de distance d'apprécier les distances de propagation. A titre indicatif il n'est pas impossible de retenir des valeurs supérieures à 40°)
