## Edifice protégé au titre de l'AVAP de Joinville

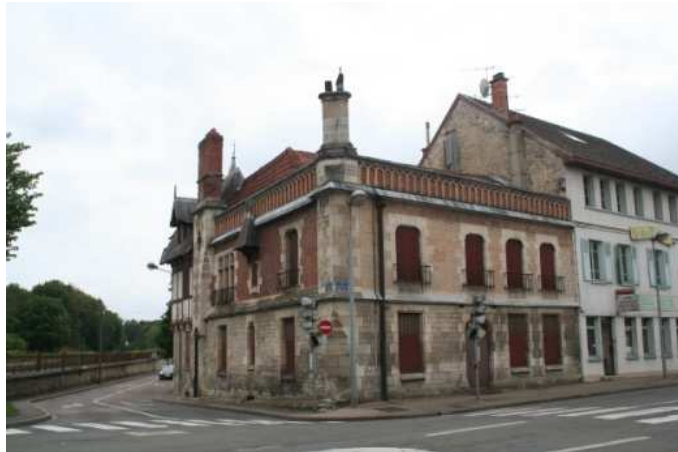
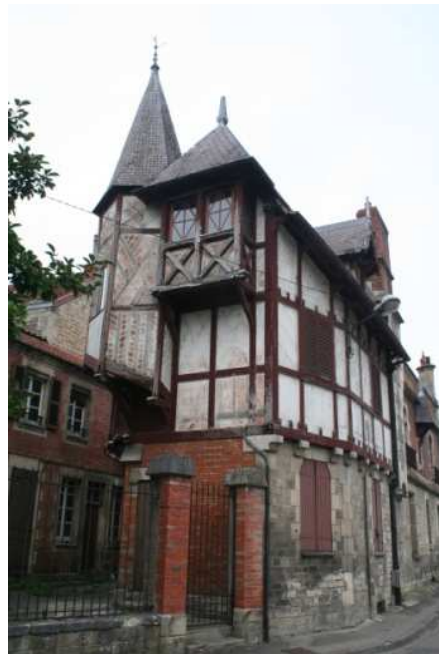
<b>Adresse</b>
1 rue Aristide Briand
<b>Parcelle cadastrale</b>
AD 104
<b>Type</b>
Immeuble particulier en plusieurs corps
<b>Qualités justifiant la protection</b>
Façade présentant un riche décor de brique et de pierre de taille. Pan de bois.
<b>Défauts préjudiciables à la mise en valeur</b>
Néant

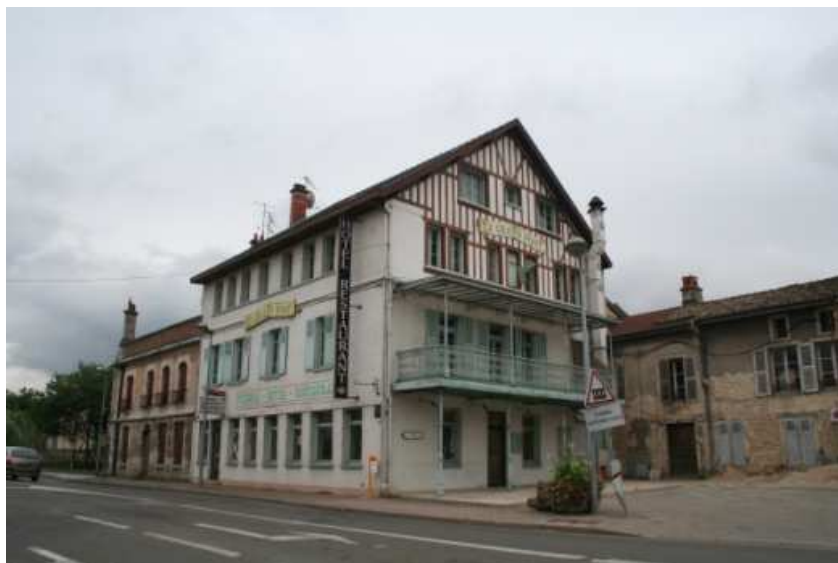
<b>Adresse</b>
7 rue Aristide Briand
<b>Parcelle cadastrale</b>
AD 103
<b>Type</b>
Immeuble hôtel restaurant dit du « Grand Pont »
<b>Qualités justifiant la protection</b>
Façade à pignon avec faux pan de bois et balcon filant en fer forgé.
<b>Défauts préjudiciables à la mise en valeur</b>
Néant

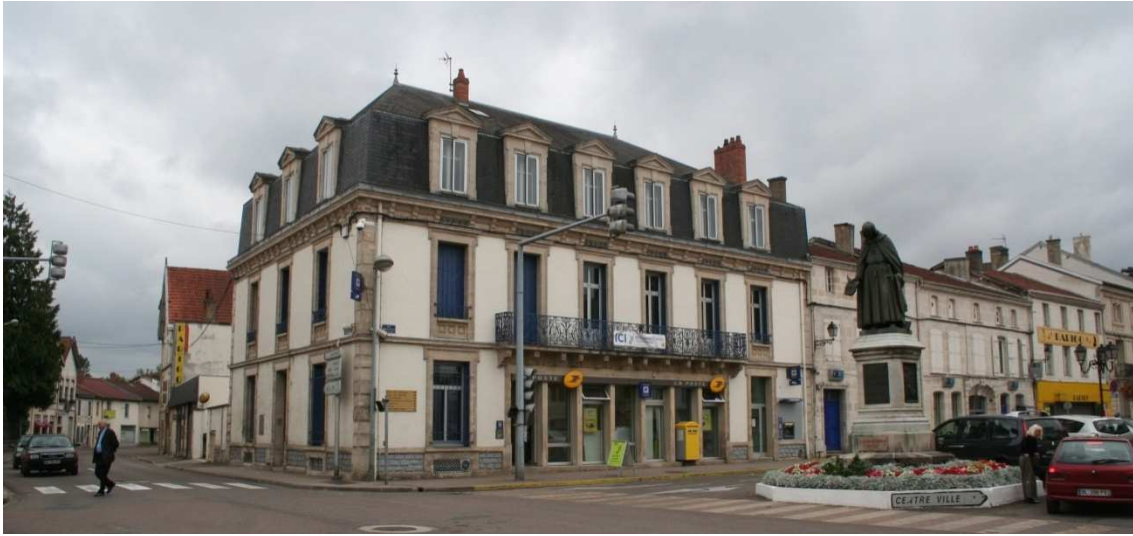
<b>Adresse</b>
19 rue Aristide Briand
<b>Parcelle cadastrale</b>
AD 102
<b>Type</b>
Hôtel de la Poste
<b>Qualités justifiant la protection</b>
Hôtel à façade composée, balcon à garde-corps en fer forgé, toiture mansardée.
<b>Défauts préjudiciables à la mise en valeur</b>
Baies dans les lucarnes situées au nu extérieur. Dessin de ces mêmes baies incohérent avec le style de l'édifice.

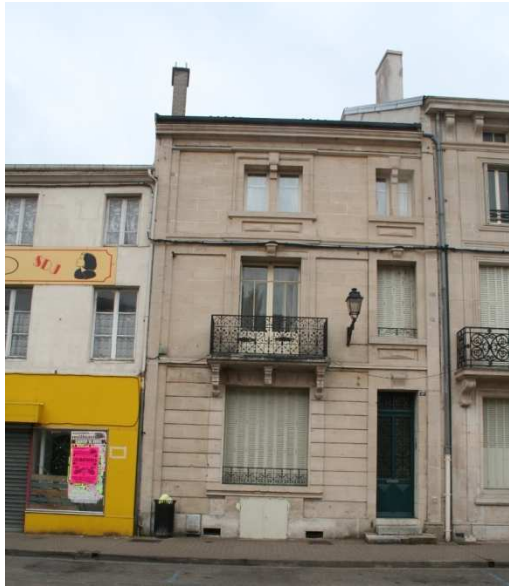
<b>Adresse</b>
27 rue Aristide Briand
<b>Parcelle cadastrale</b>
AD 94
<b>Type</b>
Immeuble
<b>Qualités justifiant la protection</b>
Façade composée de pierre de taille, avec balcon sur console à garde-corps ouvragé.
<b>Défauts préjudiciables à la mise en valeur</b>
Néant

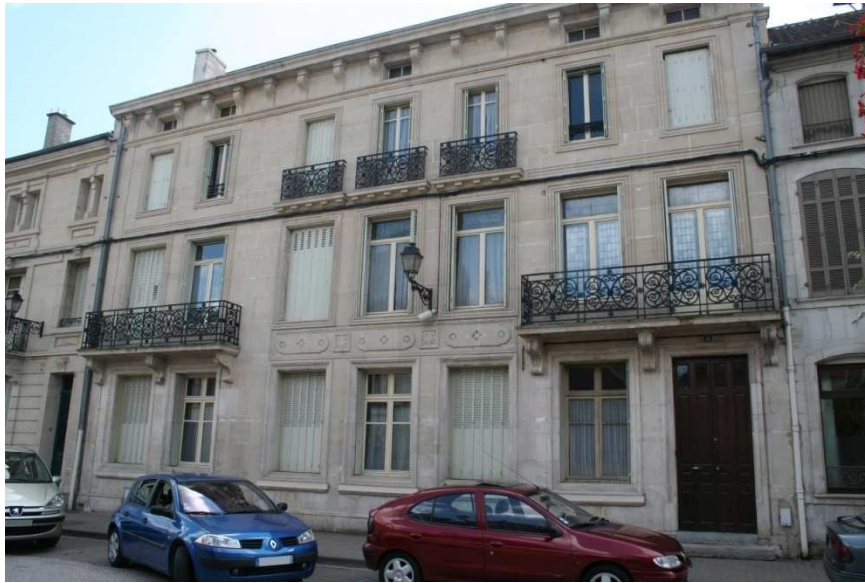
<b>Adresse</b>
29 rue Aristide Briand
<b>Parcelle cadastrale</b>
AD 93
<b>Type</b>
Immeuble
<b>Qualités justifiant la protection</b>
Façade composée de pierre de taille, avec balcons sur console à garde-corps ouvragés.
<b>Défauts préjudiciables à la mise en valeur</b>
Néant

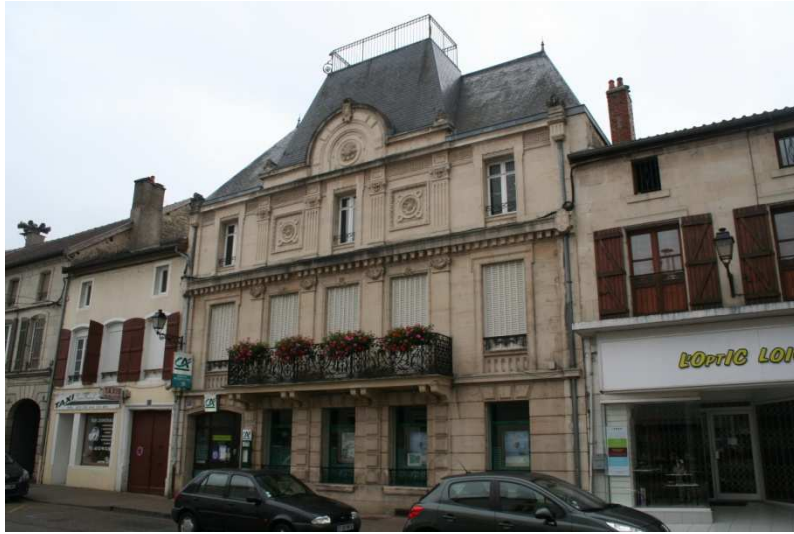
35 rue Aristide Briand

Façade composée de pierre de taille richement décorée, à pilastres, corniches, bossage et frises.

Balcon à garde-corps ouvragé.

Toiture saillante en pavillon.

Néant

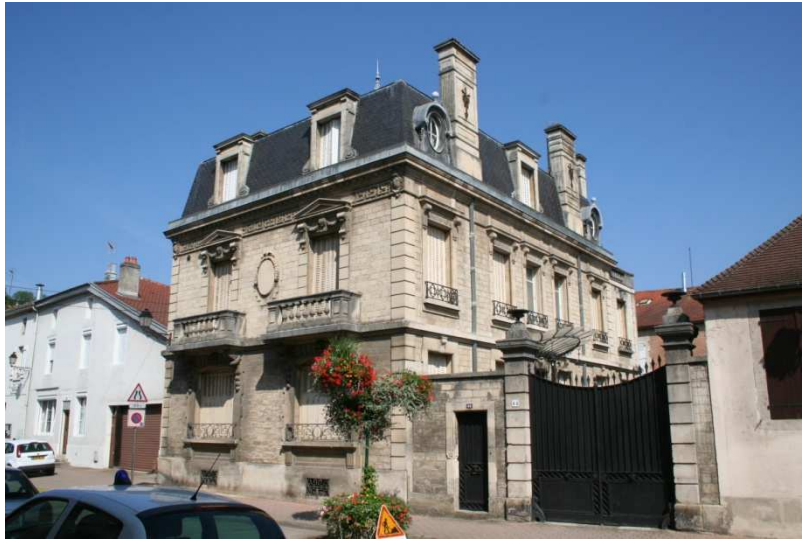
<b>Adresse</b>
44 rue Aristide Briand
<b>Parcelle cadastrale</b>
AC 77
<b>Type</b>
Hôtel particulier
<b>Qualités justifiant la protection</b>
Façades composées richement décorées avec balcons à balustres sur consoles, couverture de baies en frontons, cheminées ouvragées, frises.
<b>Défauts préjudiciables à la mise en valeur</b>
Néant

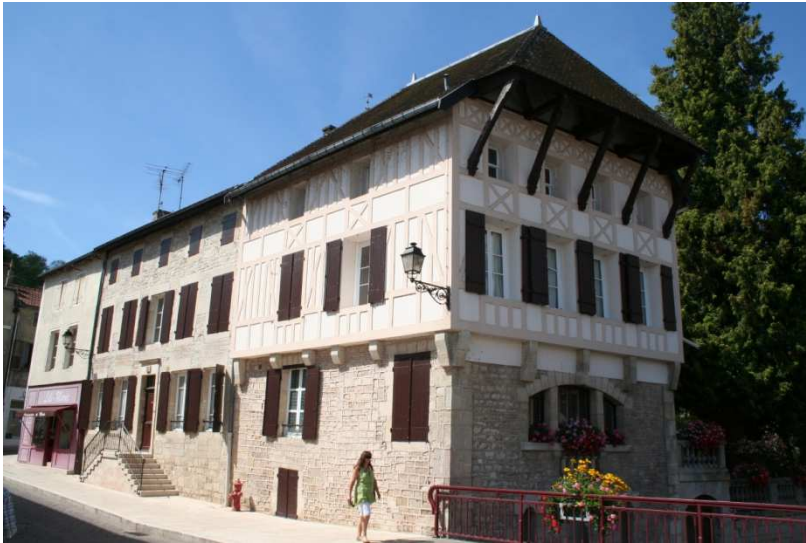
<b>Adresse</b>
68 rue Aristide Briand
<b>Parcelle cadastrale</b>
AC 15
<b>Type</b>
Immeuble
<b>Qualités justifiant la protection</b>
Façades à faux pans de bois et toiture à croupe sur console, clôturant la perspective de la rue Aristide Briand.
<b>Défauts préjudiciables à la mise en valeur</b>
Jointoiement au ciment du soubassement, avec joints en saillie.

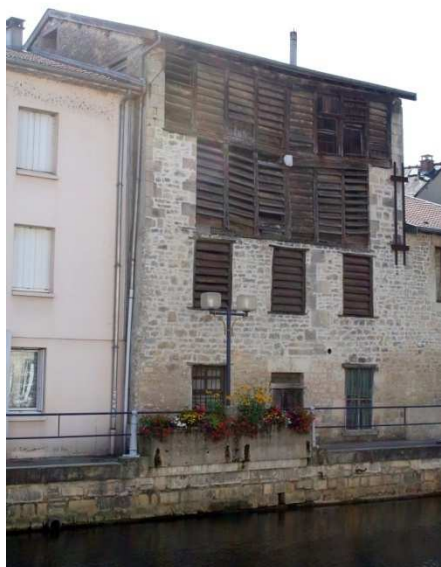
<b>Adresse</b>
rue Aristide Briand
<b>Parcelle cadastrale</b>
AC 24
<b>Type</b>
Séchoir
<b>Qualités justifiant la protection</b>
Ancien séchoir à claire-voie de bois dominant le bief.
<b>Défauts préjudiciables à la mise en valeur</b>
Claire-voie désorganisée à restaurer.

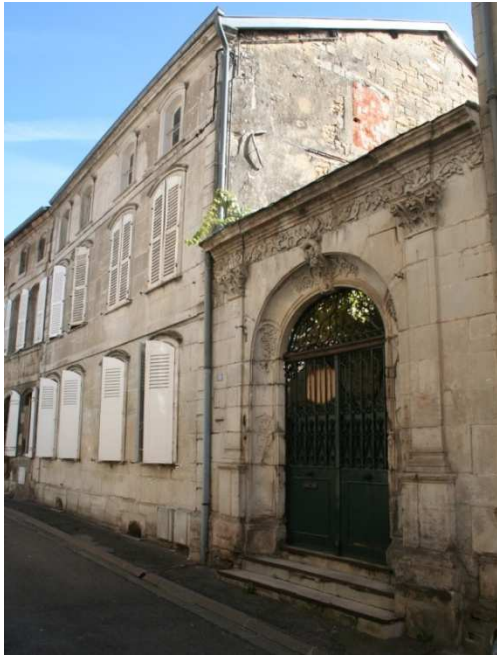
<b>Adresse</b>
12 rue de l'Auditoire
<b>Parcelle cadastrale</b>
AB 119
<b>Type</b>
Hôtel particulier
<b>Qualités justifiant la protection</b>
Portail flanqué de pilastres corinthiens avec frise feuillagée.
<b>Défauts préjudiciables à la mise en valeur</b>
Portail en état sanitaire médiocre. Reprises ponctuelles au ciment. Pignon mitoyen à restaurer.

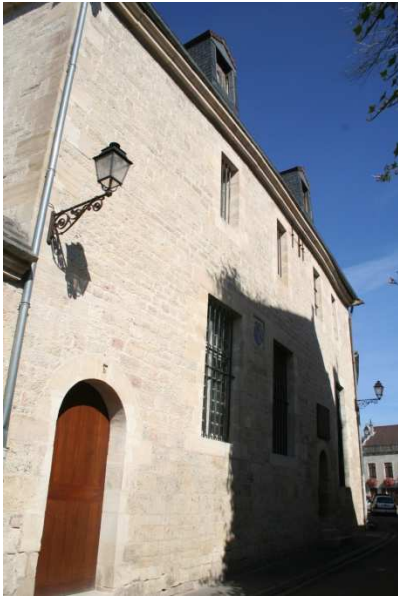
<b>Adresse</b>
17 rue de l'Auditoire
<b>Parcelle cadastrale</b>
AB 114
<b>Type</b>
Auditoire de Justice
<b>Qualités justifiant la protection</b>
Ancien auditoire de justice à façades de petit appareil, couronné d'un clocheton.
<b>Défauts préjudiciables à la mise en valeur</b>
Néant.

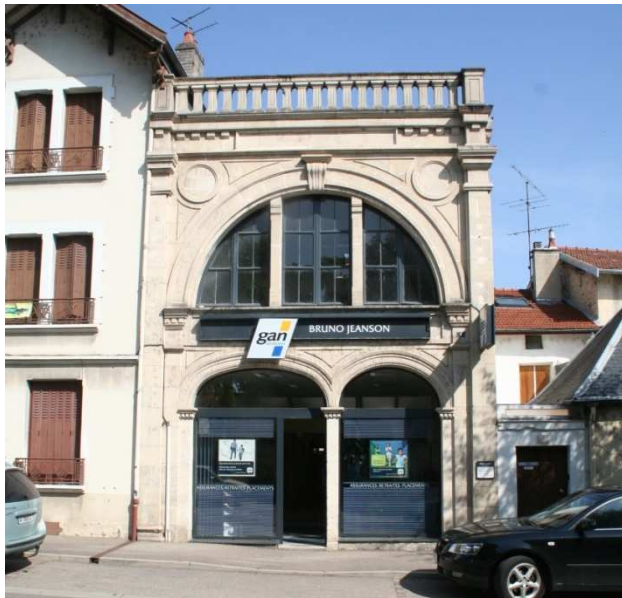
4 rue des Capucins

Façade composée avec superposition d'arcs, flaquée de pilastres et couronnée d'une balustrade.

Néant

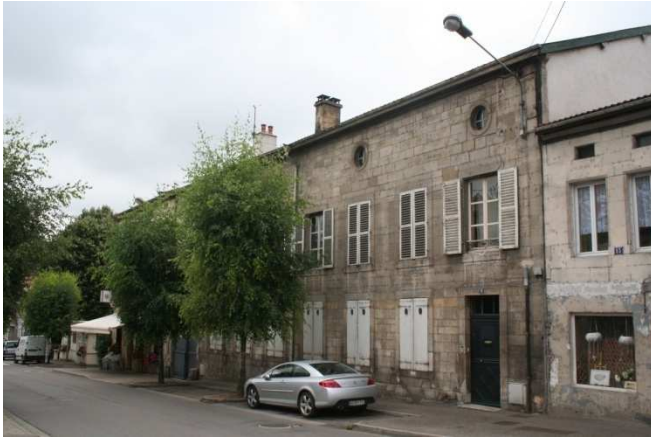
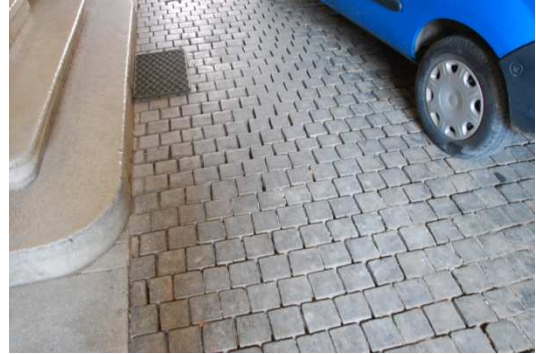
<b>Adresse</b>
11 rue des Capucins
<b>Parcelle cadastrale</b>
AH 453
<b>Type</b>
Immeuble
<b>Qualités justifiant la protection</b>
Passage cocher revêtu au sol de pavés de bois. Ancien portail du couvent des Capucins dans le jardin.
<b>Défauts préjudiciables à la mise en valeur</b>
Néant

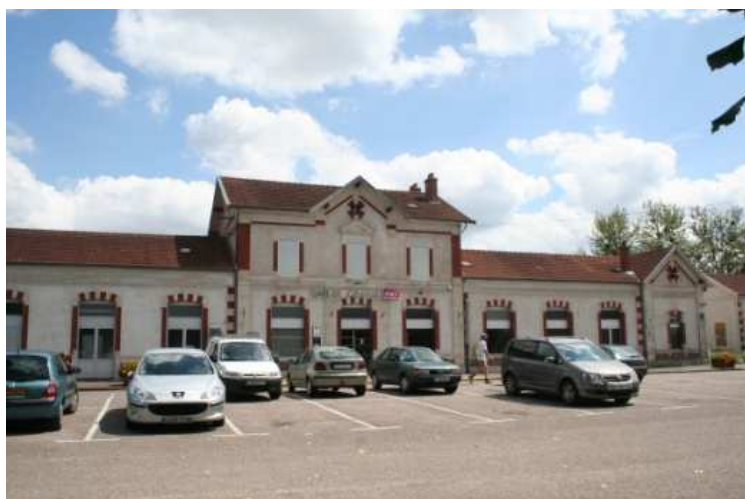
<b>Adresse</b>
Place Charles de Gaulle
<b>Parcelle cadastrale</b>
AK 35
<b>Type</b>
Gare
<b>Qualités justifiant la protection</b>
Gare caractéristique du XIX <sup>ème</sup> siècle, à corps central et ailes en ligne.
<b>Défauts préjudiciables à la mise en valeur</b>
Menuiseries et volets roulants en PVC blanc dévalorisants.

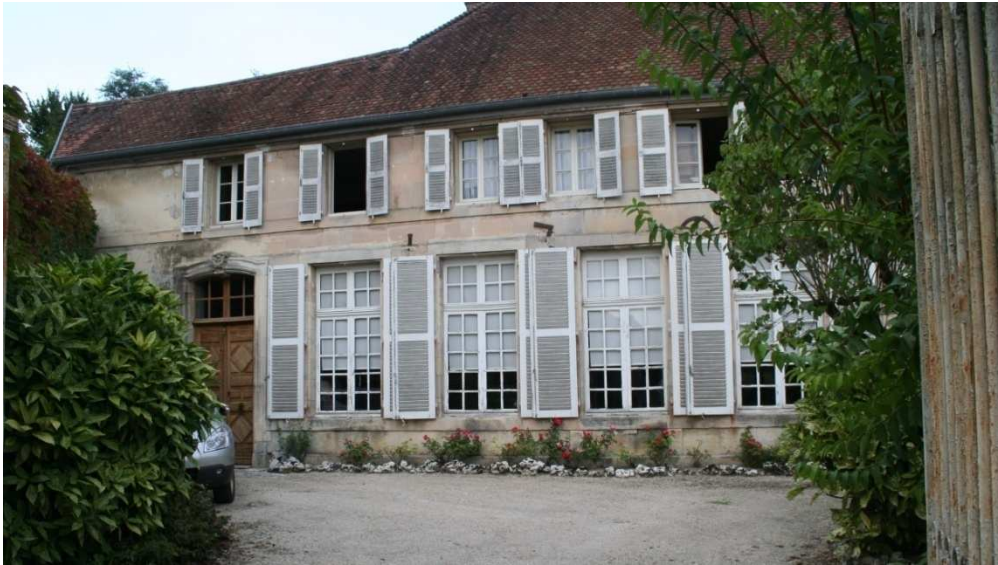
<b>Adresse</b>
21 rue de la Côte du Château
<b>Parcelle cadastrale</b>
AB 77
<b>Type</b>
Maison
<b>Qualités justifiant la protection</b>
Façade sur cour précédée d'un portail avec croisées de bois à petits carreaux, clôturant la perspective de la côte du château.
<b>Défauts préjudiciables à la mise en valeur</b>
Néant.

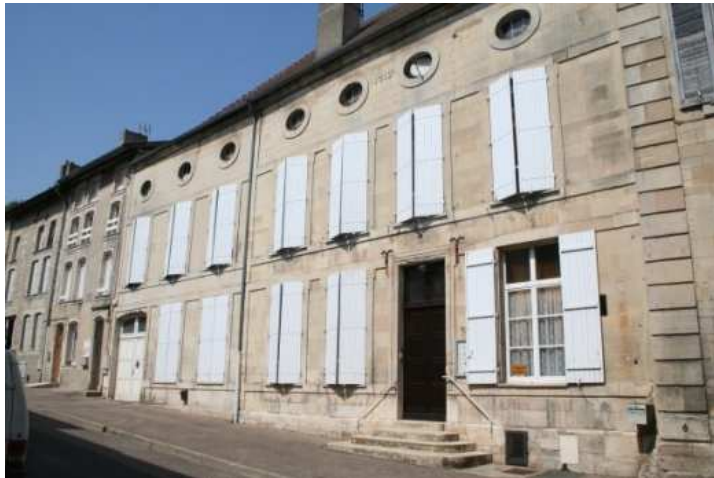
<b>Adresse</b>
4 rue Diderot
<b>Parcelle cadastrale</b>
AE 306
<b>Type</b>
Presbytère
<b>Qualités justifiant la protection</b>
Ensemble comprenant un corps de bâti à façade sur rue composée de travées de baies très régulières ainsi qu'un jardin surplombant la rue des Porcelets sur l'arrière.
<b>Défauts préjudiciables à la mise en valeur</b>
Grillage fermant le jardin sur la rue des Porcelets d'aspect pauvre. Soutènement du jardin sur cette même rue dégradé.

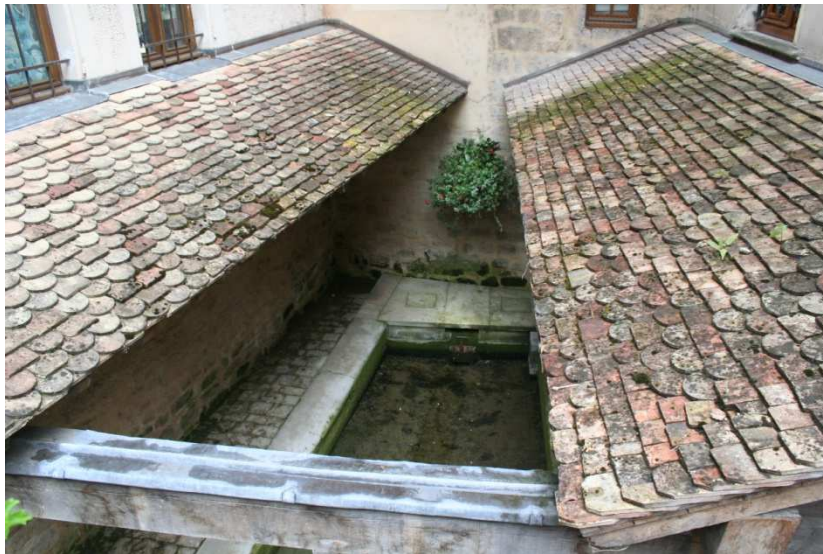
Rue de la Fontaine

Ancien lavoir couvert par deux appentis à tuiles plates écailles, en contrebas de la rue de la Fontaine à laquelle il donne son nom.

Néant.

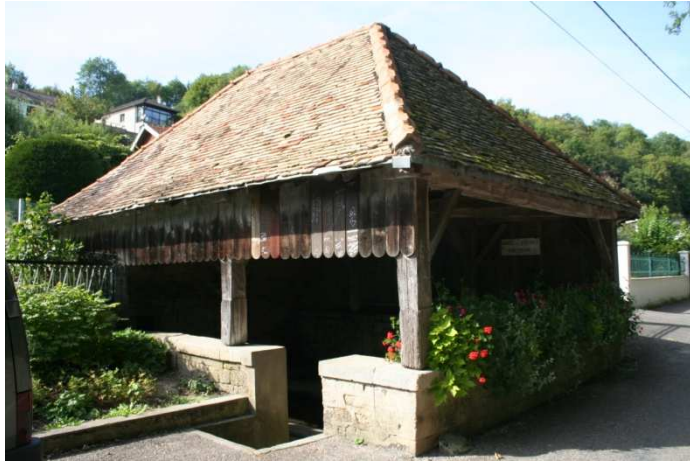
<b>Adresse</b>
Rue de la Fontaine du Grand Jardin
<b>Parcelle cadastrale</b>
AL 189
<b>Type</b>
Lavoir
<b>Qualités justifiant la protection</b>
Lavoir restauré, avec couverture en pavillon sur charpente de chêne.
<b>Défauts préjudiciables à la mise en valeur</b>
Néant.

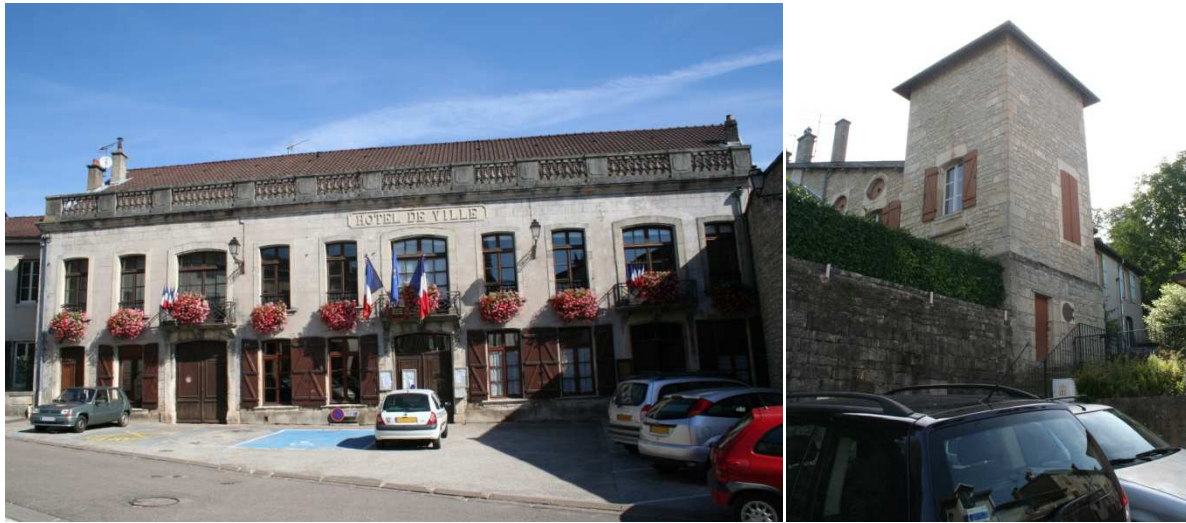
Place du Général Leclerc

Façade composée à alternance de travées de baies larges et étroites, couronnée par une balustrade.

Sur l'arrière, tour détachée et mur de l'ancienne enceinte urbaine.

Néant.

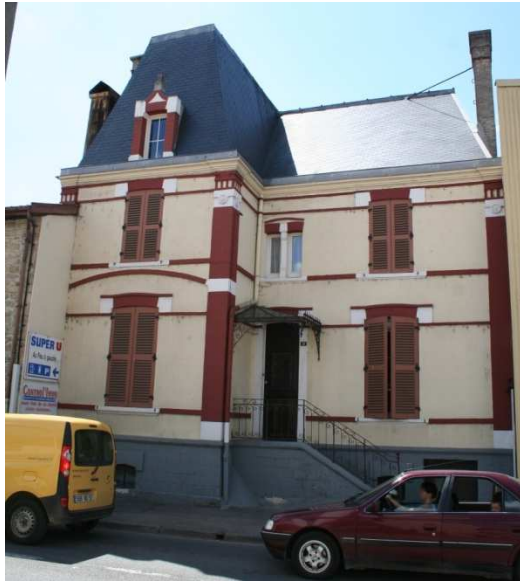
21 rue de la Harpe

Elévation sur rue faite de deux corps en équerre. Corps en avancée couronné d'une toiture en pavillon couverte d'ardoises.  
Décor de briques contrastant avec l'enduit des façades.

Néant.

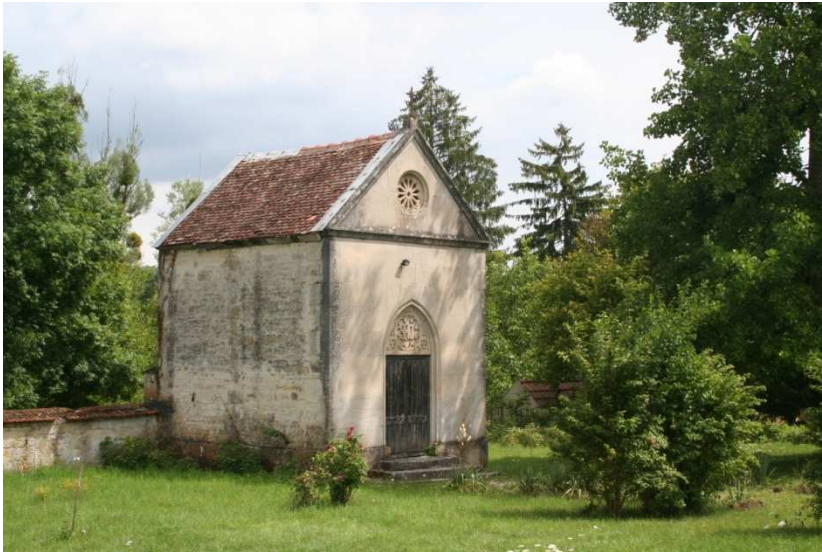
<b>Adresse</b>
Avenue Irma Masson
<b>Parcelle cadastrale</b>
AX 191
<b>Type</b>
Chapelle du couvent des Annonciades
<b>Qualités justifiant la protection</b>
Petite chapelle détachée gothique, fermée par une abside éclairant l'autel par une lumière zénithale.
<b>Défauts préjudiciables à la mise en valeur</b>
Couverture à réviser.

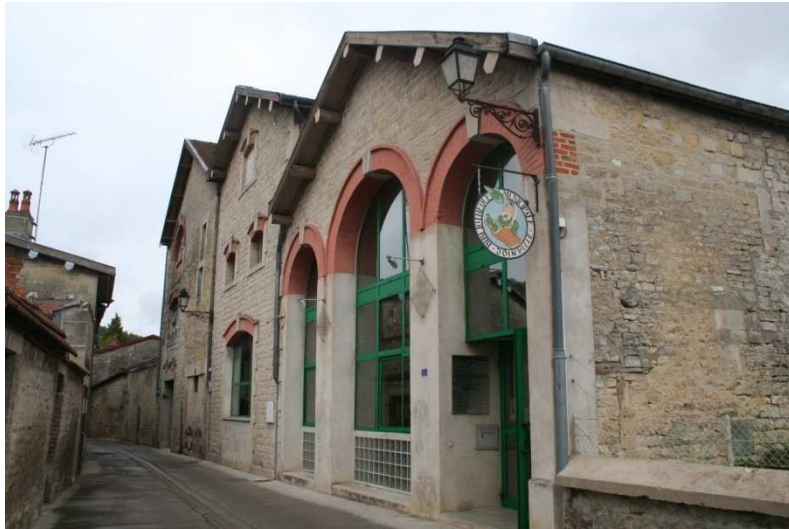
Rue Jeanne Vallée

Ancienne brasserie présentant une typologie de manufacture faite de façades à pignon et arcs de briques.

Reprise des jambages supportant les arcs au ciment gris d'aspect pauvre. Enduit de la façade sud à restaurer.

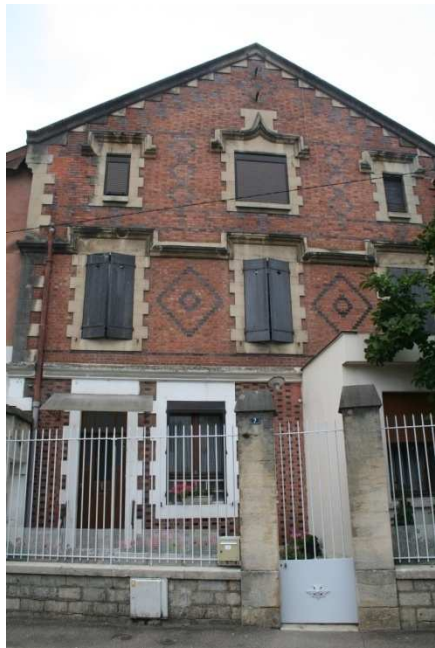
<b>Adresse</b>
7 rue Philippe Lebon
<b>Parcelle cadastrale</b>
AD 107
<b>Type</b>
Maison
<b>Qualités justifiant la protection</b>
Façade à pignon sur rue présentant un décor de brique polychromique. Harpages de pierre et linteaux en apostrophe.
<b>Défauts préjudiciables à la mise en valeur</b>
Marquise couverte d'une plaque pauvre d'aspect. Edicule accolé de béton masquant une partie du rez-de-chaussée d'aspect dévalorisant.

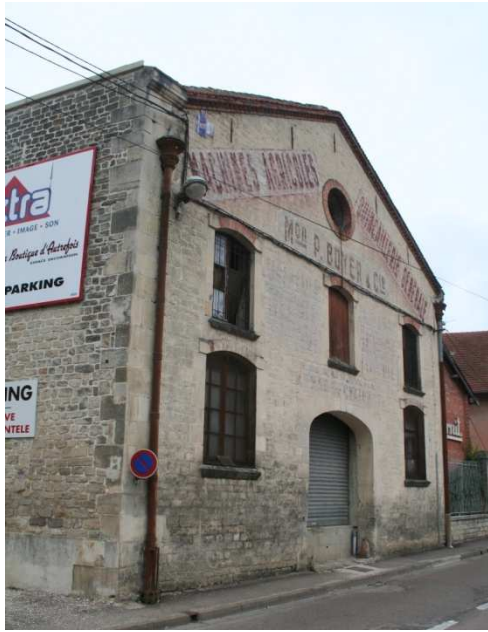
Rue Philippe Lebon (correspondant au 12 rue Mauclere)

Façade à pignon avec baies couvertes d'arcs surbaissés, participant à l'identité du front urbain de la rue Philippe Lebon. Enseignes peintes encore visibles sur le pignon.

Bouchage de l'arc du rez-de-chaussée par des blocs béton et un rideau de fer dévalorisants.

Façade sud encombrée par des panneaux et enseignes surabondants. Porche d'entrée du commerce rouge vif contrastant fortement avec le reste de la façade.

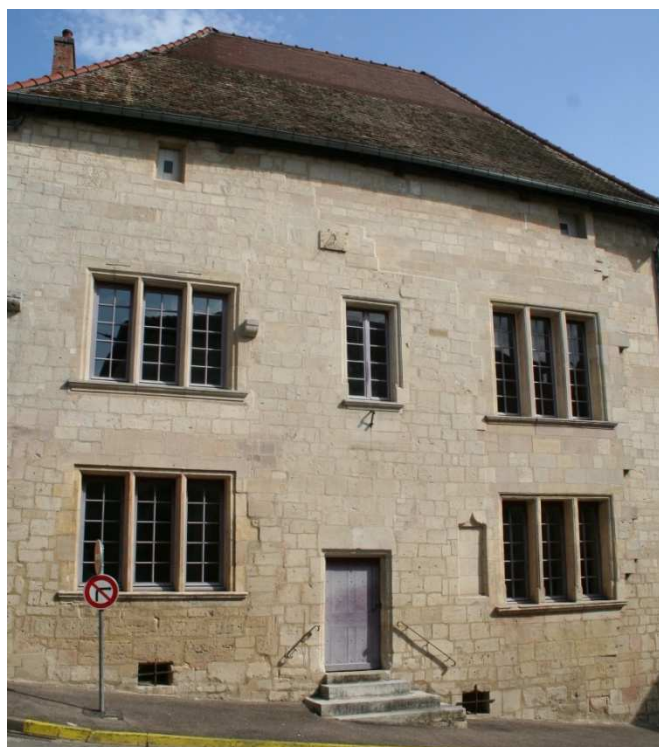
<b>Adresse</b>
6 rue Marcand
<b>Parcelle cadastrale</b>
AE 269
<b>Type</b>
Immeuble
<b>Qualités justifiant la protection</b>
Façade de moyen appareil avec baies à meneaux chanfreinés. Pan de bois côté cour.
<b>Défauts préjudiciables à la mise en valeur</b>
Néant.

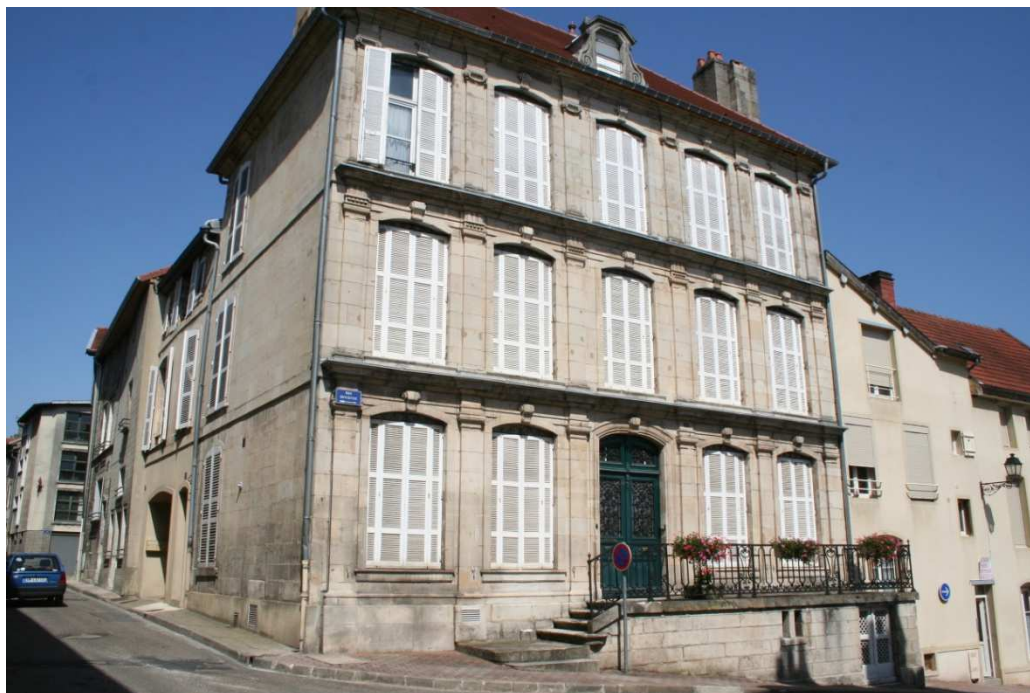
<b>Adresse</b>
2 rue des Marmouzets
<b>Parcelle cadastrale</b>
AE 126
<b>Type</b>
Immeuble
<b>Qualités justifiant la protection</b>
Façade composée à pilastres superposés et baies régulières couvertes d'arcs surbaissés.
<b>Défauts préjudiciables à la mise en valeur</b>
Néant.

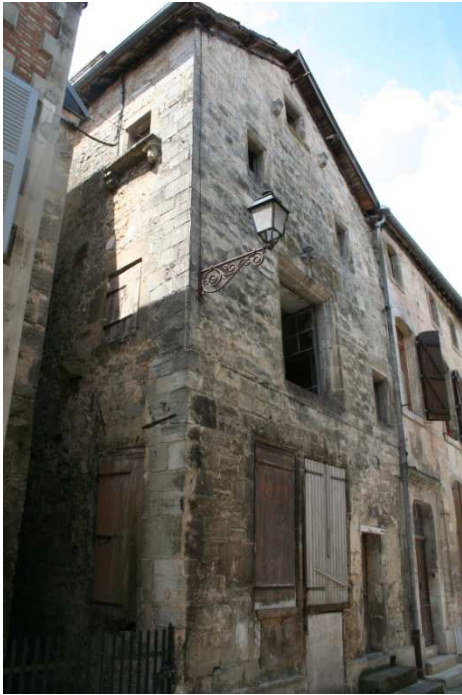
<b>Adresse</b>
25 rue des Marmouzets
<b>Parcelle cadastrale</b>
AE 49
<b>Type</b>
Immeuble
<b>Qualités justifiant la protection</b>
Façade du XV <sup>ème</sup> siècle portant une figure du Christ. Tablette sur consoles dont une faite d'un chapiteau utilisé en remploi, façade sud.
<b>Défauts préjudiciables à la mise en valeur</b>
Etat sanitaire médiocre, baie ayant perdu son meneau.

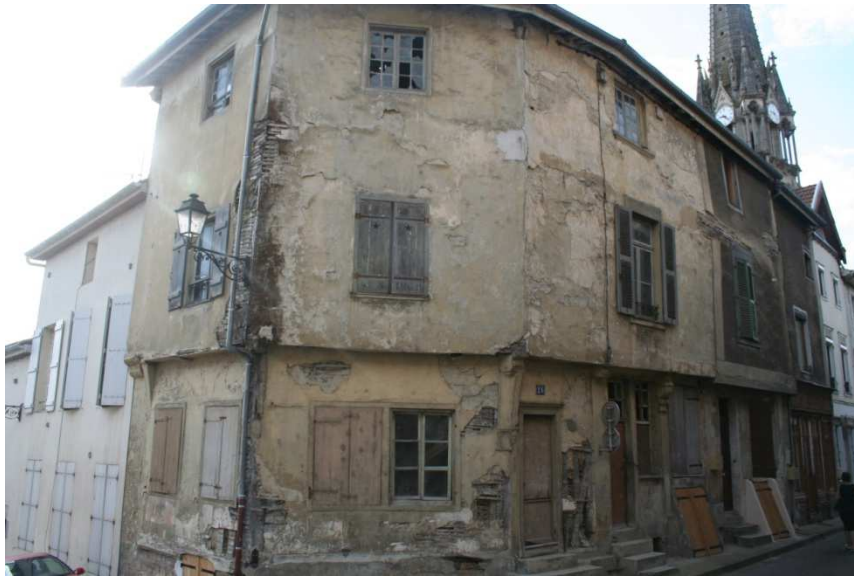
<b>Adresse</b>
27 rue des Marmouzets
<b>Parcelle cadastrale</b>
AE 105
<b>Type</b>
Immeuble
<b>Qualités justifiant la protection</b>
Façade à pan de bois en encorbellement.
<b>Défauts préjudiciables à la mise en valeur</b>
Ensemble des enduits et remplissages de pans de bois à bout d'usage. Pieds de façade très altérés. Opération de restauration nécessaire.

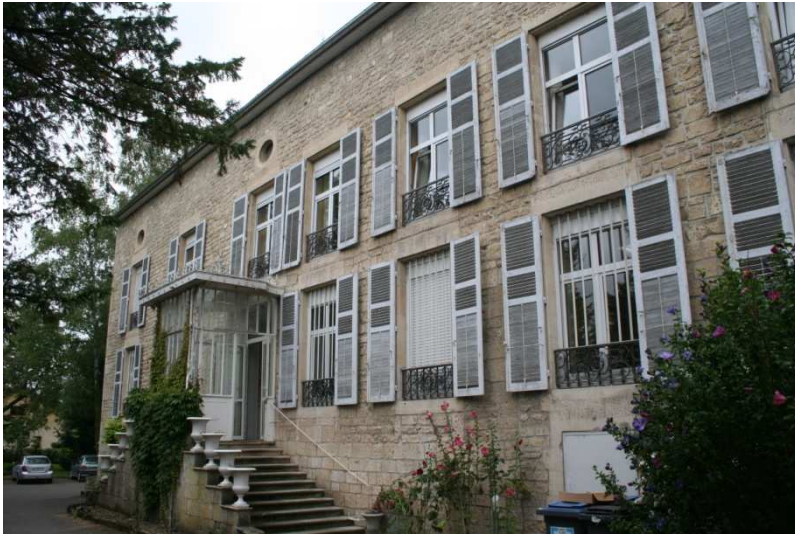
<b>Adresse</b> 1 rue Mauclere, hôtel des Finances
<b>Parcelle cadastrale</b> AH 387
<b>Type</b> Hôtel particulier
<b>Qualités justifiant la protection</b> Façade de qualité à travées de baies régulières dominant un petit parc arboré en bord de bief.
<b>Défauts préjudiciables à la mise en valeur</b> Néant.

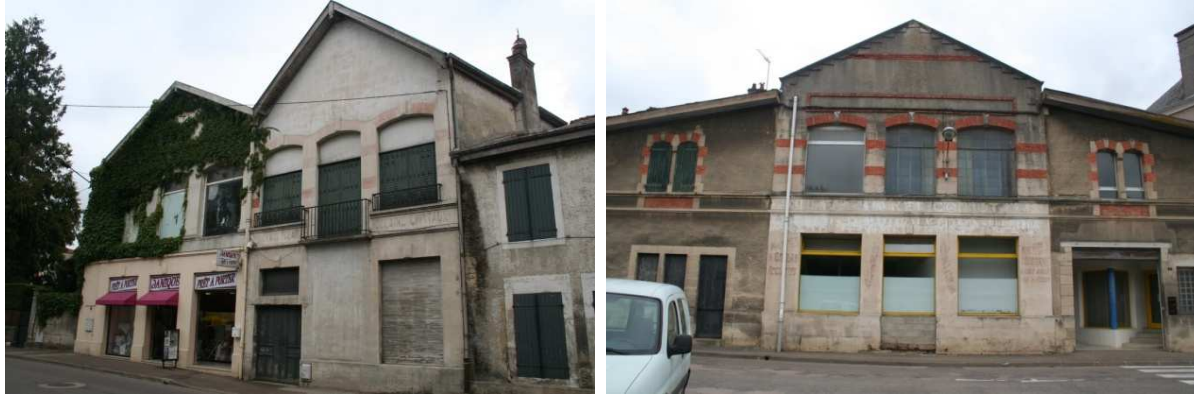
8 bis rue Mauclere

Façades d'entrepôts à pignon avec baies à arcs surbaissés, rues Mauclere et Philippe Lebon.

Végétation masquant une partie de la façade rue Mauclere.  
Bouchements de baies en blocs béton et menuiseries jaunes dévalorisants rue Philippe Lebon.

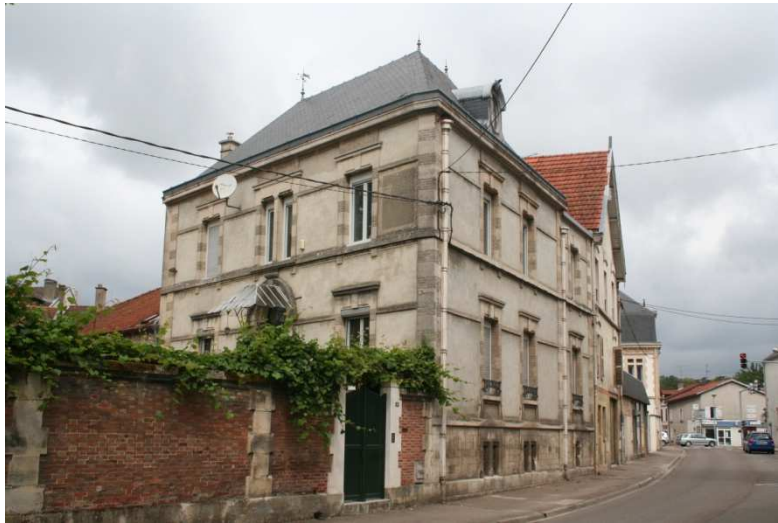
<b>Adresse</b>
25 rue Mauclere
<b>Parcelle cadastrale</b>
AD 127
<b>Type</b>
Hôtel particulier
<b>Qualités justifiant la protection</b>
Hôtel à façade composée, couronné par une toiture en pavillon à épis de faitage ouvragés. Décor présentant une alternance de brique et de pierre.
<b>Défauts préjudiciables à la mise en valeur</b>
Marquise mal insérée dans la baie sur jardin. Menuiseries à volets roulants d'aspect pauvre. Parabole visible depuis la rue dévalorisante.

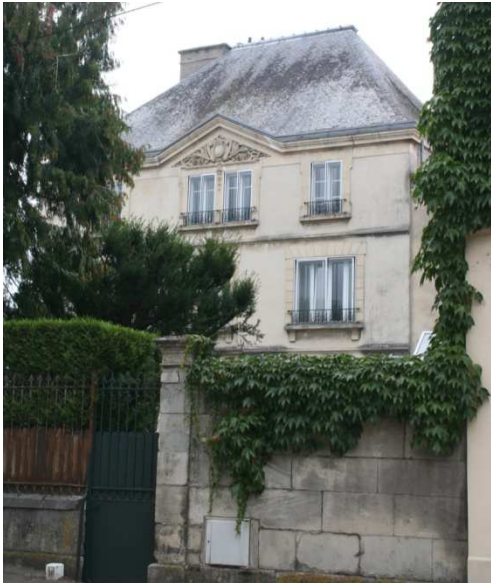
<b>Adresse</b>
10 rue Mauclere
<b>Parcelle cadastrale</b>
AD 109
<b>Type</b>
Hôtel particulier
<b>Qualités justifiant la protection</b>
Bel hôtel particulier formé d'un corps unique couvert en pavillon et doté d'un fronton orné.
<b>Défauts préjudiciables à la mise en valeur</b>
Menuiseries d'aspect pauvre placées au nu extérieur des baies, incohérentes avec le style de l'édifice.

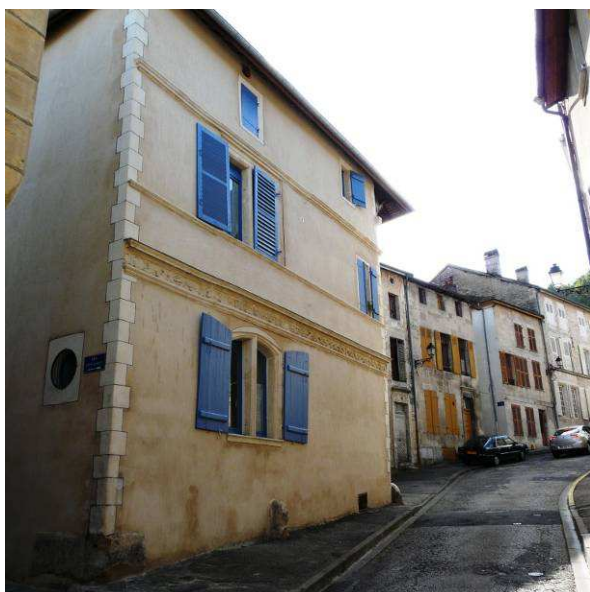
<b>Adresse</b>
5 rue Pepin Lebeau
<b>Parcelle cadastrale</b>
AE 237
<b>Type</b>
Immeuble
<b>Qualités justifiant la protection</b>
Frise du XVIe siècle.
<b>Défauts préjudiciables à la mise en valeur</b>
Néant.

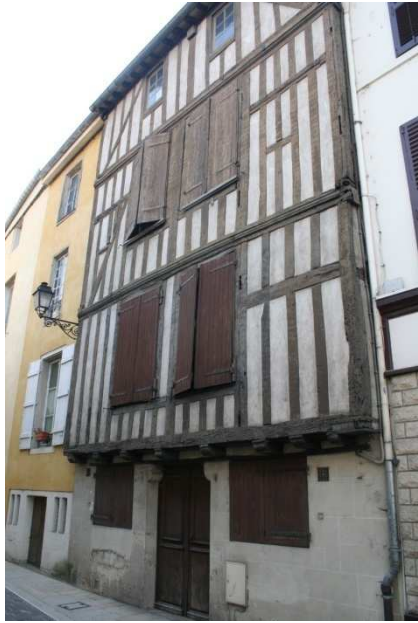
<b>Adresse</b>
6 rue Pepin Lebeau
<b>Parcelle cadastrale</b>
AE 249
<b>Type</b>
Immeuble
<b>Qualités justifiant la protection</b>
Façades de pan de bois rue de la Fontaine et rue Pépin Lebeau, datées de 1563.
<b>Défauts préjudiciables à la mise en valeur</b>
Néant.

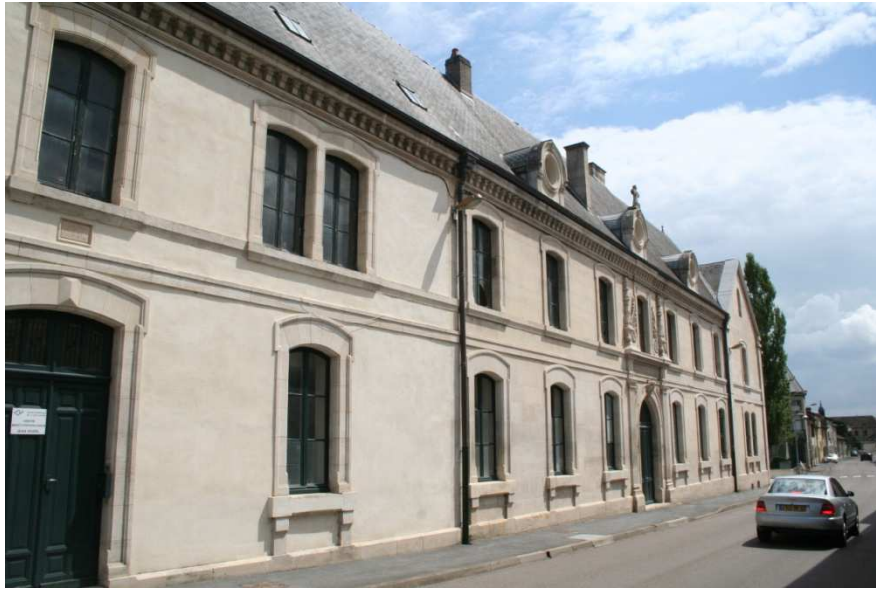
<b>Adresse</b>
34 rue de la Pitié
<b>Parcelle cadastrale</b>
AH 358
<b>Type</b>
Hôpital
<b>Qualités justifiant la protection</b>
Belle façade de pierre de taille sur la rue de la Pitié, avec un portail flanqué de pilastres doriques.
<b>Défauts préjudiciables à la mise en valeur</b>
Néant.

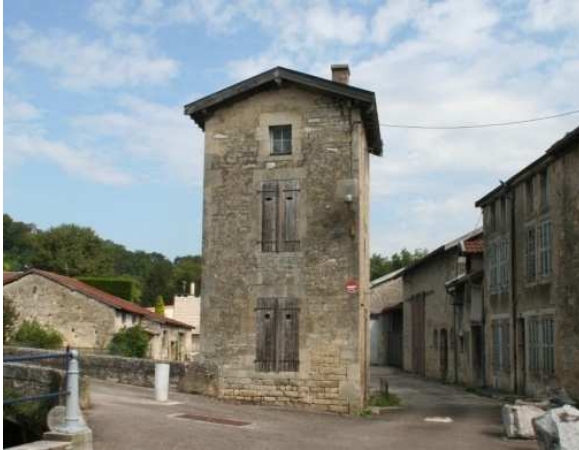
<b>Adresse</b>
6 rue du Pontcelot
<b>Parcelle cadastrale</b>
AC 46
<b>Type</b>
Tour
<b>Qualités justifiant la protection</b>
Tour d'octroi accompagnant le pont dit du Pontcelot, protégé au titre des Monuments Historiques.
<b>Défauts préjudiciables à la mise en valeur</b>
Néant.

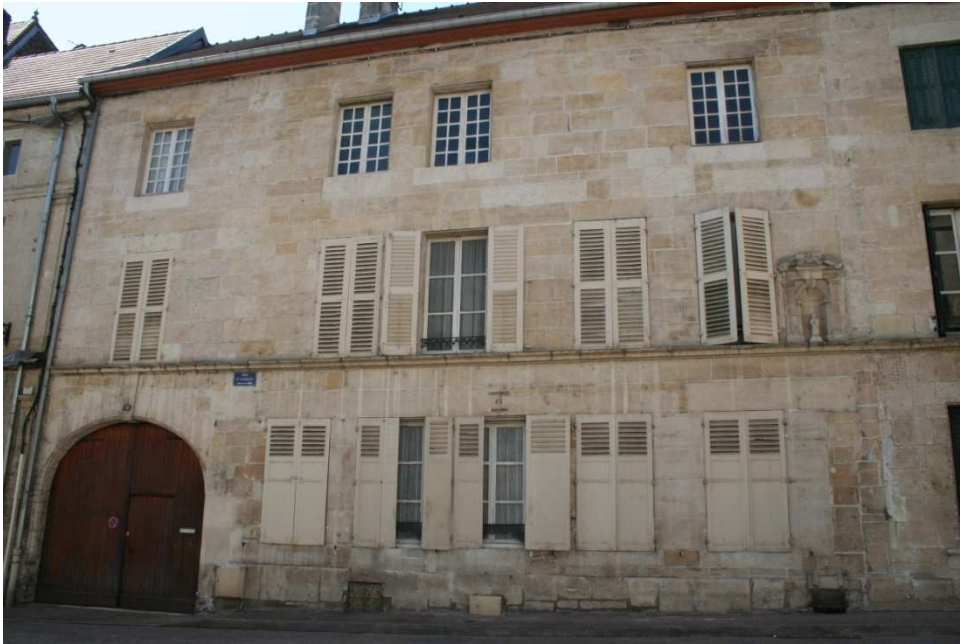
<b>Adresse</b> 19 rue Saint Jacques
<b>Parcelle cadastrale</b> AE 21
<b>Type</b> Immeuble
<b>Qualités justifiant la protection</b> Belle façade de pierre de taille ornée d'une niche avec une statue. Façade à pan de bois sur cour.
<b>Défauts préjudiciables à la mise en valeur</b> Néant.

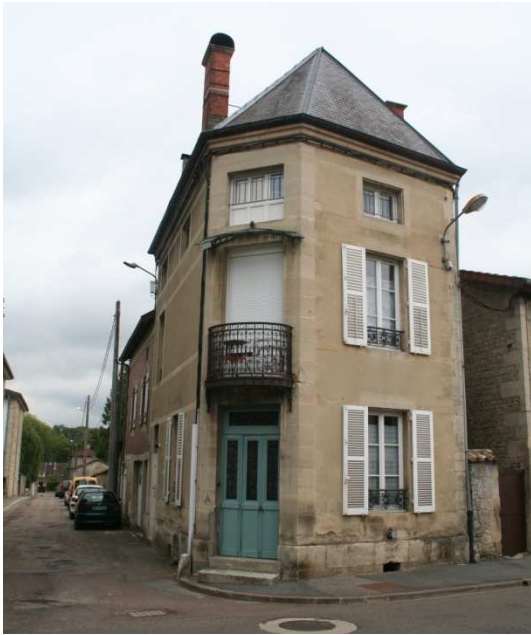
<b>Adresse</b>
23 rue du Pré Saint Jacques
<b>Parcelle cadastrale</b>
AH 322
<b>Type</b>
Immeuble
<b>Qualités justifiant la protection</b>
Immeuble d'angle avec façade en biseau dotée d'un balcon de fer forgé couronné par une marquise.
<b>Défauts préjudiciables à la mise en valeur</b>
Néant.

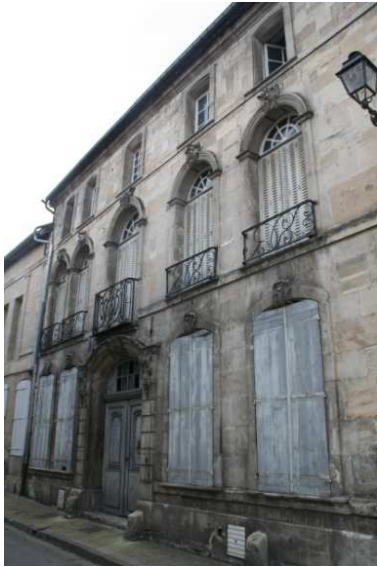
<b>Adresse</b> 9 rue des Royaux
<b>Parcelle cadastrale</b> AE 82
<b>Type</b> Immeuble
<b>Qualités justifiant la protection</b> Baies de l'étage couvertes d'arcs en plein cintre avec archivoltes moulurées et clés feuillagées.
<b>Défauts préjudiciables à la mise en valeur</b> Néant.

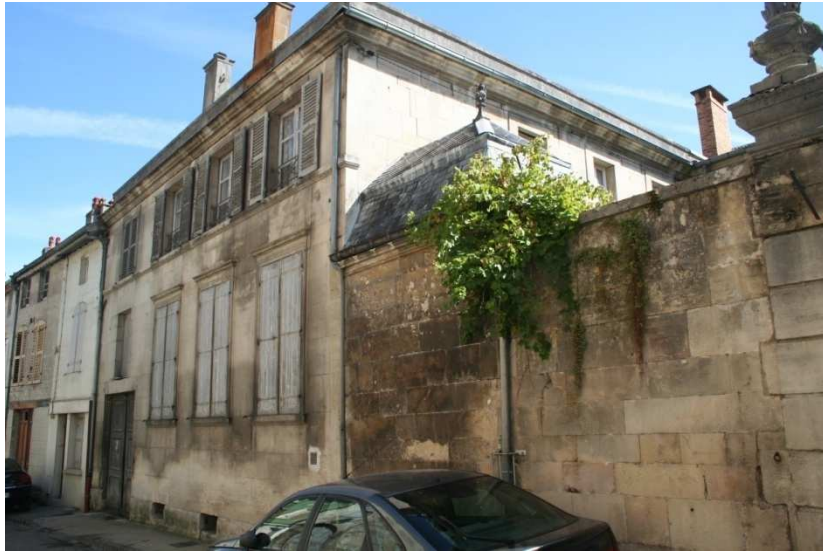
<b>Adresse</b>
18 rue des Royaux
<b>Parcelle cadastrale</b>
AB 112
<b>Type</b>
Hôtel particulier
<b>Qualités justifiant la protection</b>
Hôtel dit du bailli, mitoyen de l'auditoire de justice.
<b>Défauts préjudiciables à la mise en valeur</b>
Portail et façades en pierre état, à restaurer.

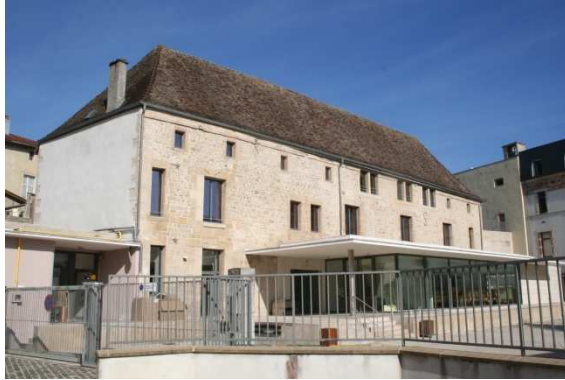
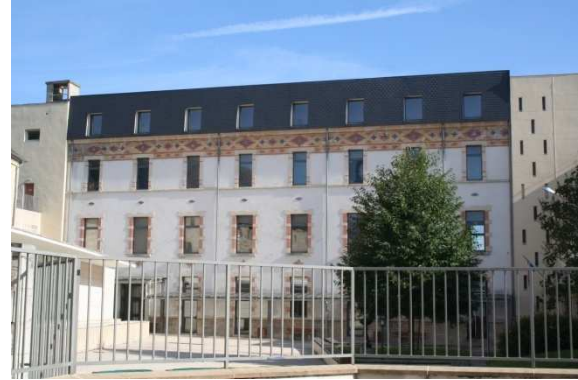
<b>Adresse</b> Rue de Sprendlingen, lycée Philippe Lebon
<b>Parcelle cadastrale</b> AB 207 et AB 210
<b>Type</b> Lycée
<b>Qualités justifiant la protection</b> Deux corps de bâtiment sur cour. L'un des corps a été restauré au moyen d'une fausse mansarde en ardoises, et doté d'une frise polychrome. Edicule rajouté au-devant du deuxième corps évoquant le pavillon de Barcelone de Mies van der Rohe. L'ensemble forme une composition hétérogène de qualité.
<b>Défauts préjudiciables à la mise en valeur</b> Néant.

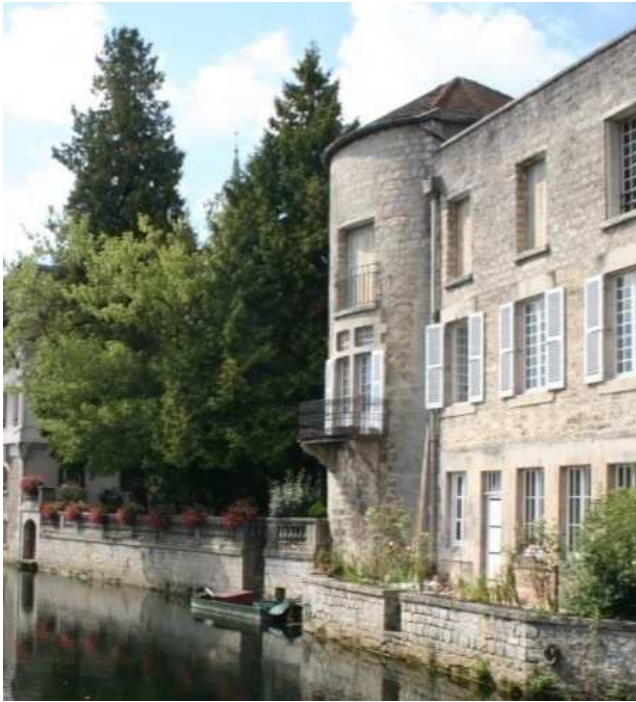
<b>Adresse</b>
6 rue de Sprendlingen
<b>Parcelle cadastrale</b>
AC 16
<b>Type</b>
Tour
<b>Qualités justifiant la protection</b>
Ancienne tour de l'enceinte urbaine donnant sur le bief. Seule la base est d'origine, le reste ayant été remonté et adapté à l'usage d'habitation. L'ensemble restitue le volume de la tour d'origine.
<b>Défauts préjudiciables à la mise en valeur</b>
Néant.

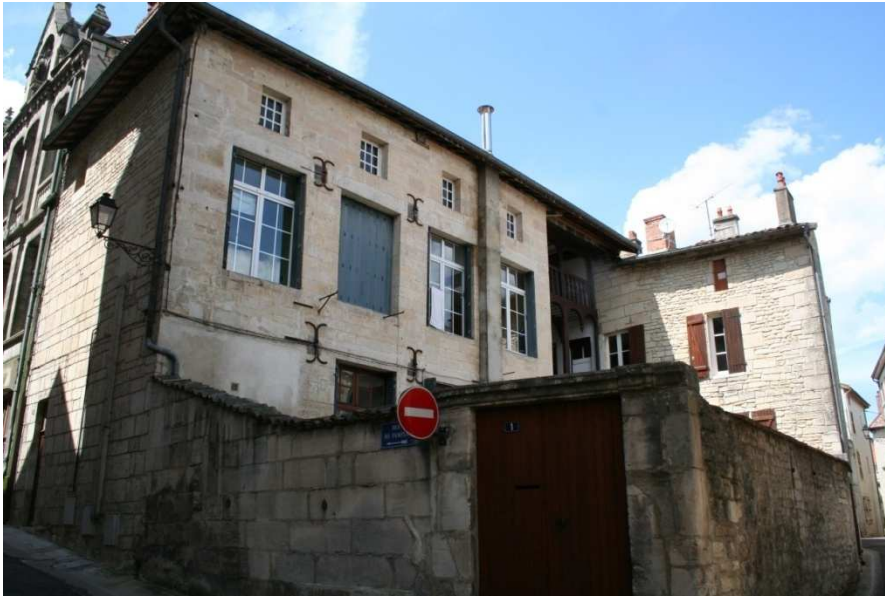
<b>Adresse</b>
2 rue du Temple
<b>Parcelle cadastrale</b>
AE 118
<b>Type</b>
Immeuble
<b>Qualités justifiant la protection</b>
Loggias de bois à l'angle des deux corps de bâtiments remarquables.
<b>Défauts préjudiciables à la mise en valeur</b>
Néant.

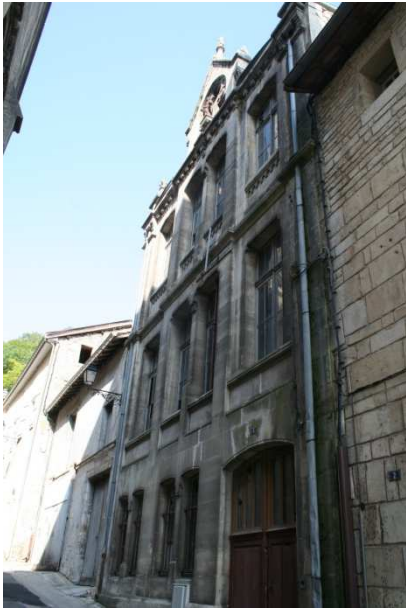
<b>Adresse</b>
4 rue du Temple
<b>Parcelle cadastrale</b>
AE 116
<b>Type</b>
Immeuble
<b>Qualités justifiant la protection</b>
Façade composée de pierre de taille couronnée d'un fronton. Corniche à modillons.
<b>Défauts préjudiciables à la mise en valeur</b>
Façade en piètre état. Linteau du premier étage menaçant ruine.

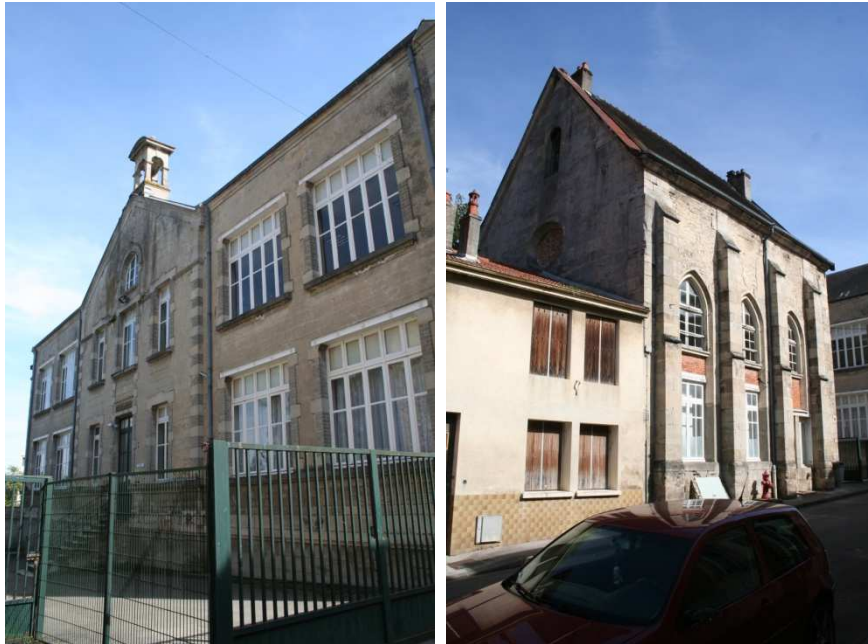
<b>Adresse</b>
4 rue des Ursulines
<b>Parcelle cadastrale</b>
AB 224
<b>Type</b>
Chapelle et école
<b>Qualités justifiant la protection</b>
Ancienne chapelle. Ecole caractéristique du XIXe siècle.
<b>Défauts préjudiciables à la mise en valeur</b>
Néant.
