## Edifice protégé au titre de l'AVAP de Joinville

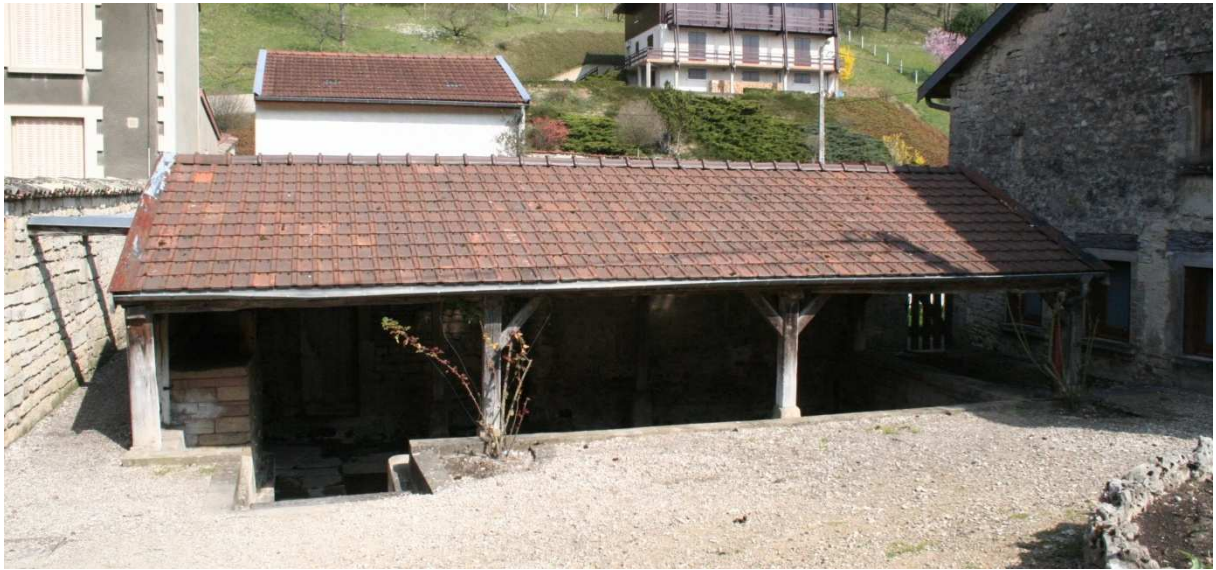
<b>Adresse</b>
Rue du Valleroy
<b>Parcelle cadastrale</b>
AH 65
<b>Type</b>
Lavoir
<b>Qualités justifiant la protection</b>
Ancien lavoir de la rue du Valleroy.
<b>Défauts préjudiciables à la mise en valeur</b>
Néant.

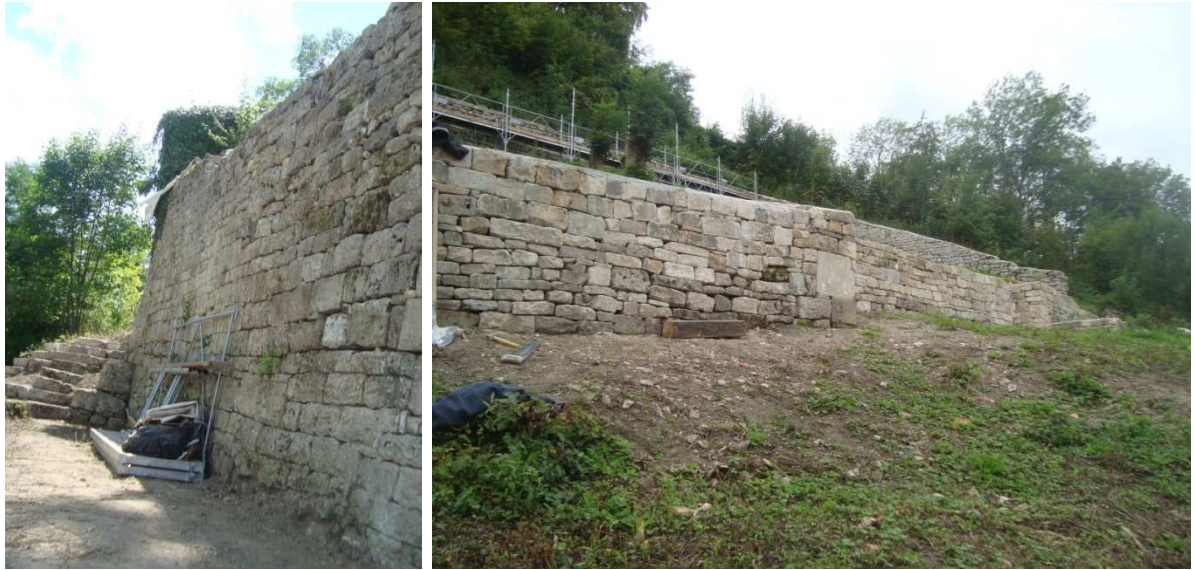
Butte du château

Courtine de l'ancien château d'en haut incluant les vestiges d'un ancien jeu de paume.

Néant.

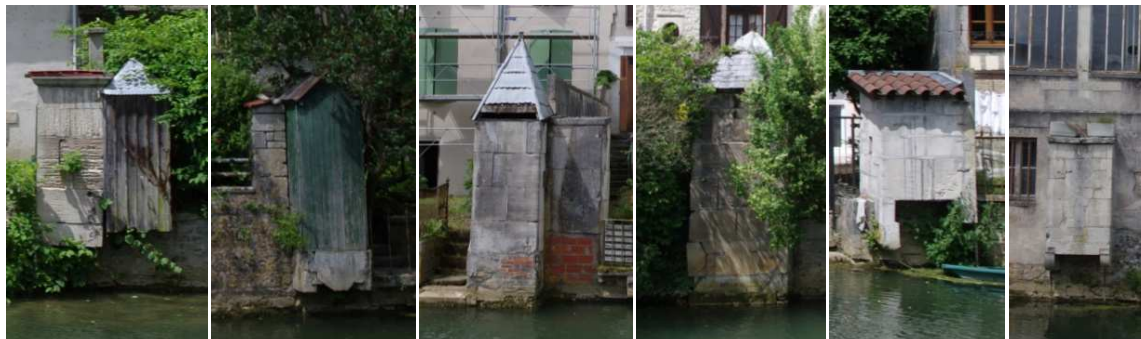
<b>Adresse</b>
Rive gauche du bief
<b>Parcelle cadastrale</b>
AD4, AD11, AD14, AD20, AD24, AD28
<b>Type</b>
Latrines
<b>Qualités justifiant la protection</b>
6 latrines donnant sur le bief.
<b>Défauts préjudiciables à la mise en valeur</b>
Couvertures réalisées à l'aide de plaques ondulées dévalorisantes.
