***COMMUNE DE NOTRE-DAME-DES-MILLIERES***

# ***PLAN D'INDEXATION EN Z***

## **1 - Note de présentation**

**Août 2004**

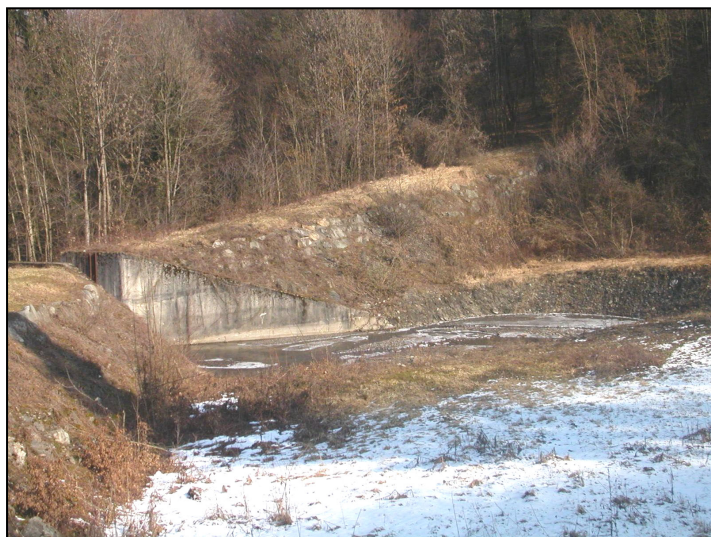
Plage de dépôts du ruisseau de la Combaz (RTM, 1985)

Largeur de 30 m environ, hauteur de 3m environ au niveau de la grille de sortie ; digues en enrochements maçonnés.

Puis, une plage de dépôt a été réalisée entre 1982 et 1985 par le Service RTM, au débouché des gorges du Nant : c'est un modèle autrichien qui permet de surélever les digues de l'ouvrage en cas de sous-dimensionnement éventuel de l'ensemble.

Cette plage a été nettoyée en 1992 et réaménagée (modification de la pente de la rampe d'accès). Un autre curage a été mené en mai 2002.

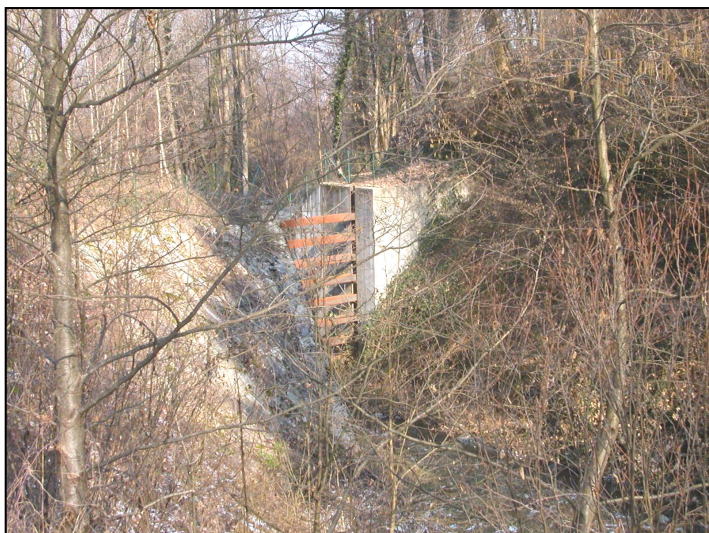
Plage de dépôts du ruisseau de l'Hermettaz (RTM, 1995)

Largeur de 15 m environ, hauteur de 5m environ au niveau de la grille de sortie ; retenue en enrochements maçonnés.

Le ruisseau de l'Hermettaz appartient à une série domaniale du Service RTM depuis les années 1935-37. Son cours est régulièrement surveillé. 5 seuils ont été construits à la sortie des gorges (années 50). Une plage de dépôt complète l'ensemble de ce dispositif de protection depuis 1995.
