Rapport de repérage des matériaux et produits contenant de l'amiante à intégrer au Dossier Technique Amiante

Nom du site : PRESBYTERE - COMMUNE DE CREYS MEPIEU

Ancien PRESBYTERE
12 PLACE DE L EGLISE
38510 CREYS MEPIEU

Référence du rapport : 11731136/S1.1.2.R

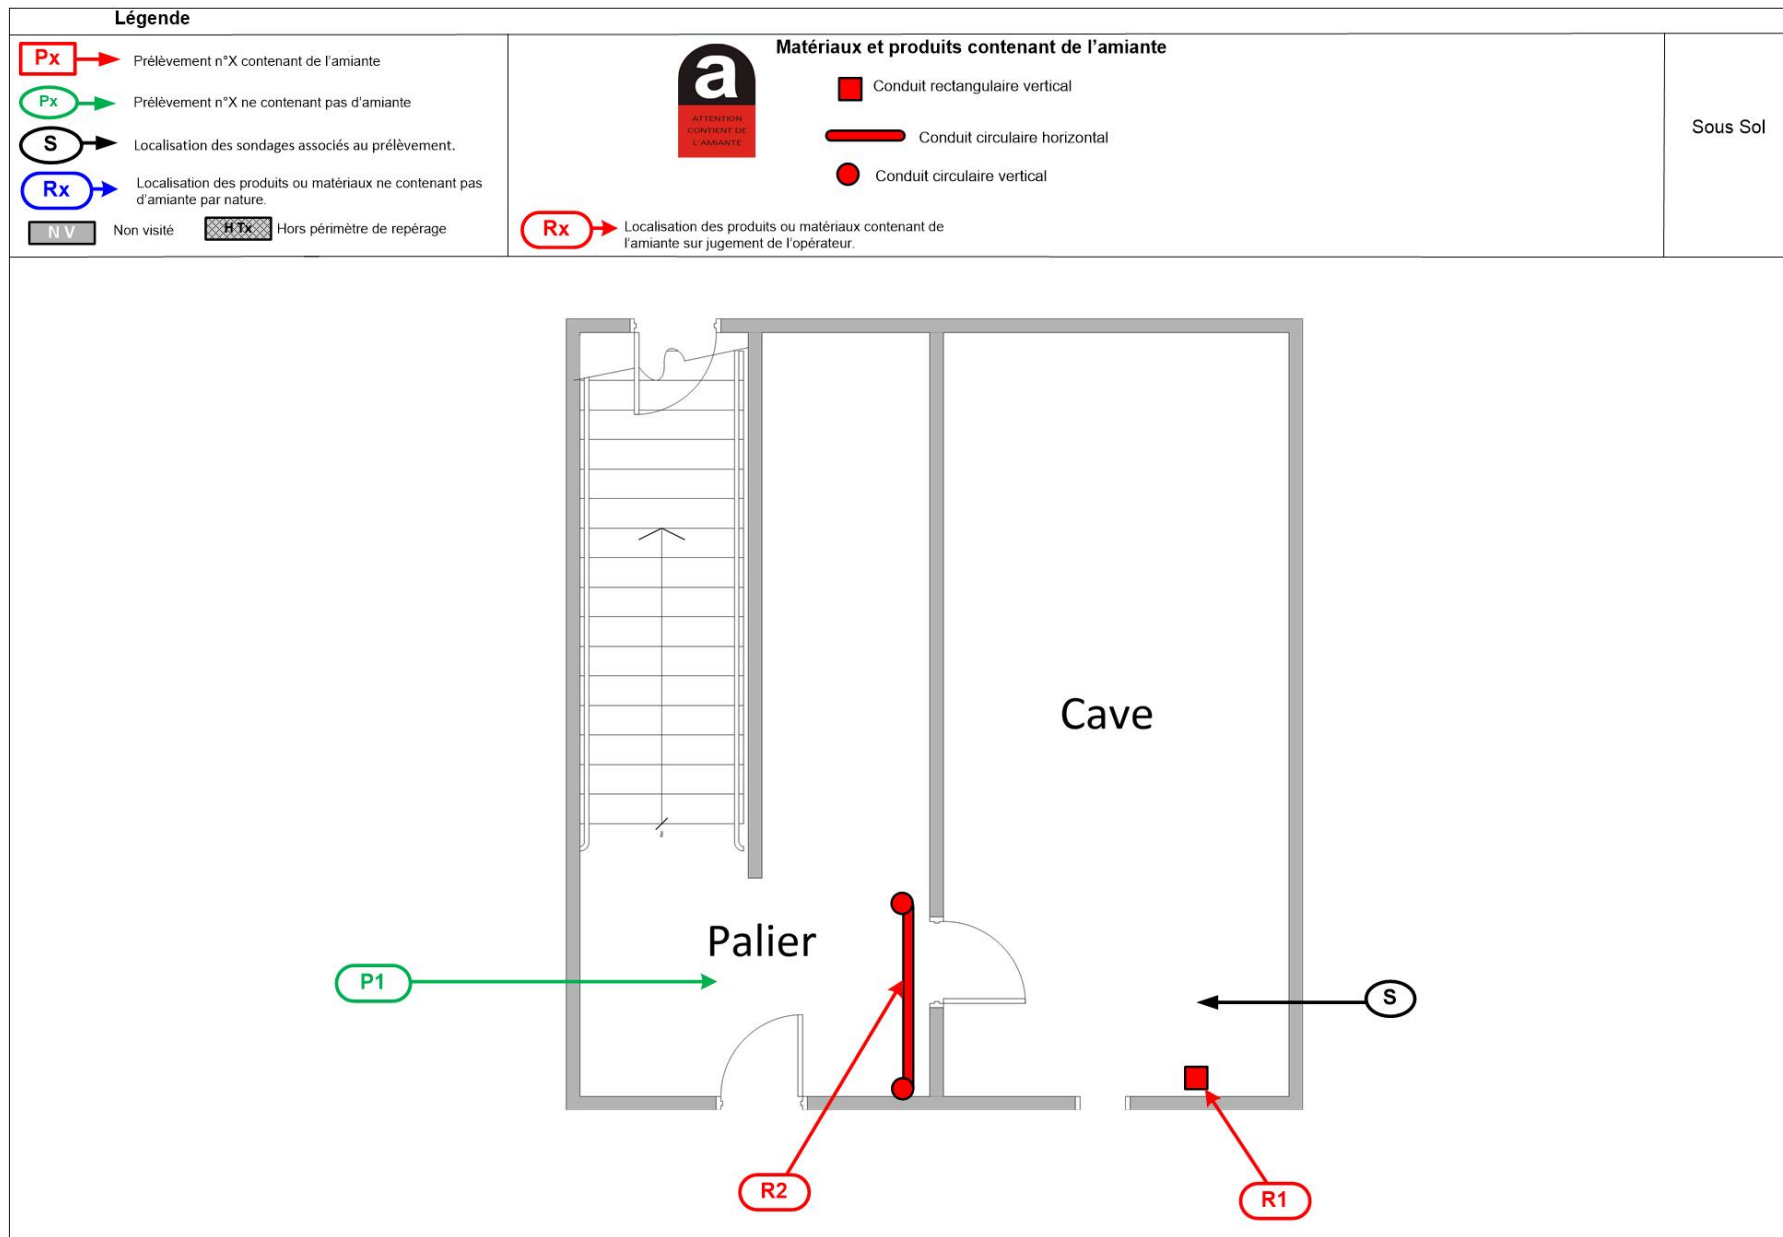
Site : Ancien PRESBYTERE	Adresse : 12 PLACE DE L EGLISE 38510 CREYS MEPIEU	Localisation : Sous Sol
Réalisé par : Damien MORIGNY	N° de planche : 1 / 5

Matériaux ou produits de la liste B contenant de l'amiante				
Localisation	Composant	Matériau ou produit	Description	Résultat de l'évaluation de l'état de conservation
Sous Sol / Palier	Conduit d'eau	Conduit	fibres-ciment, gris(e)	EP
Sous Sol / Cave	Conduit d'air	Conduit	fibres-ciment	EP
Rez de Chaussée / Salle d'eau + wc	Conduit d'eau	Conduit	fibres-ciment, gris(e)	EP
