**Nettoyage par brossage et régénération
à l'azote pulsé Hydropuls[®]
d'un forage à 33 m de profondeur et en Ø 450 mm**

**Château Ville Vieille (05)
Octobre 2022**

Document	Date	Rédacteur	Chef de Projet	Superviseur
FORA/2022/53	14/10/2022	B. LAUGIER	D. BECQUART	B. LE GUAY

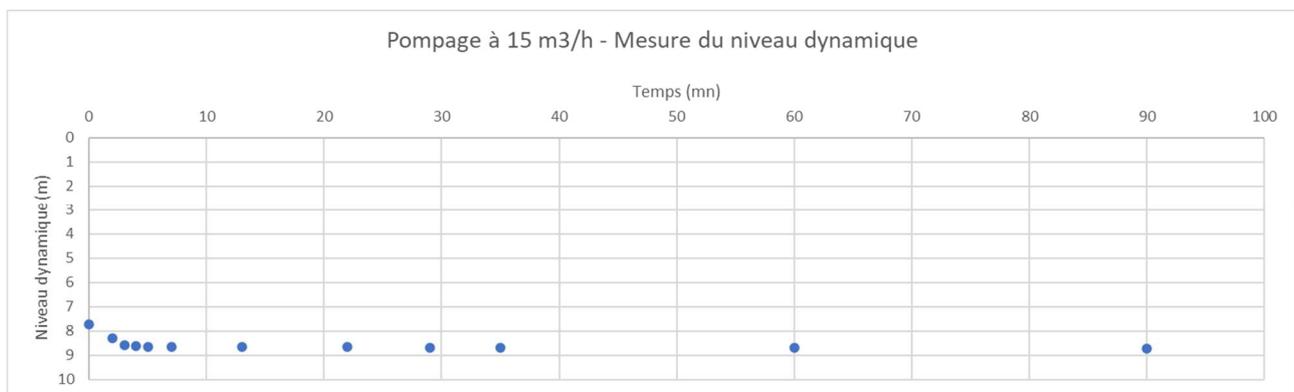
A un débit de pompage de 15 m³/h, le rabattement est de 1,01 m.

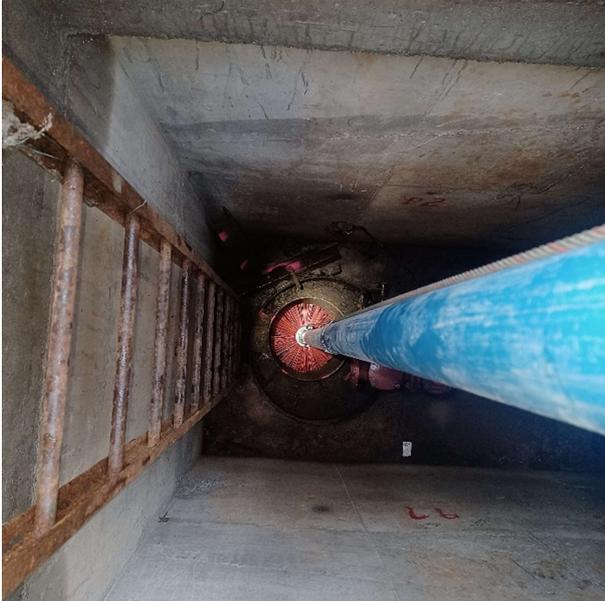
Ce brossage a permis d'enlever le floc bactérien sur le tubage ainsi que quelques petites concrétions.

Brosse dans le forage

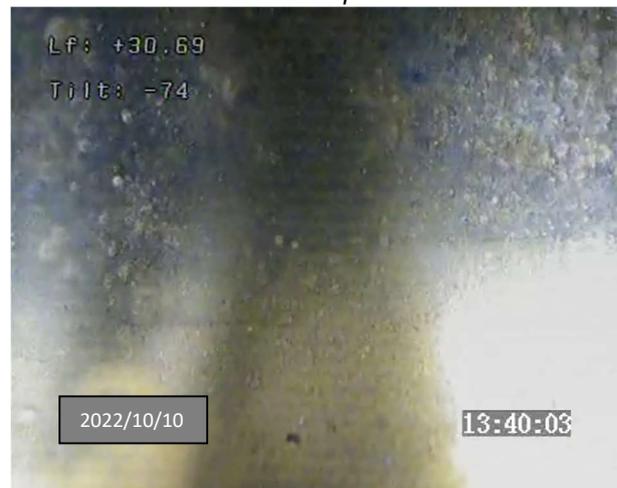
Fond de l'ouvrage

Cette inspection vidéo n'a pas mis en évidence de trous ou perforations du tubage.

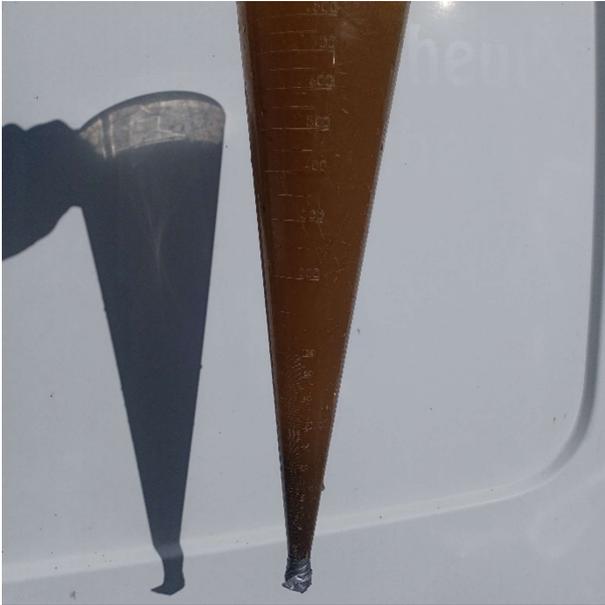
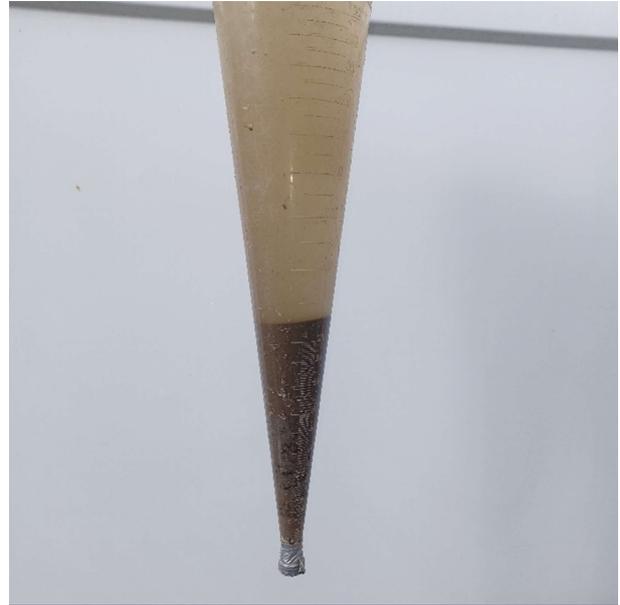
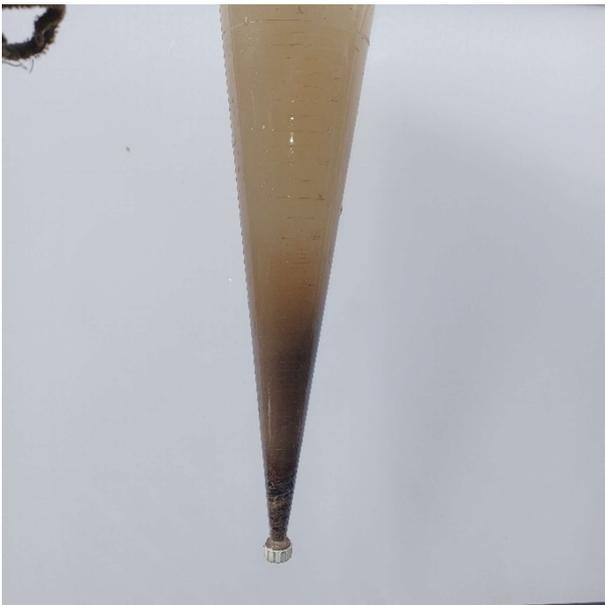
Les matériaux remontés se composent de sable moyen, de particules fines limoneuses et de morceaux d'oxydes de fer.

Cône Imhoff pendant la Phase 1

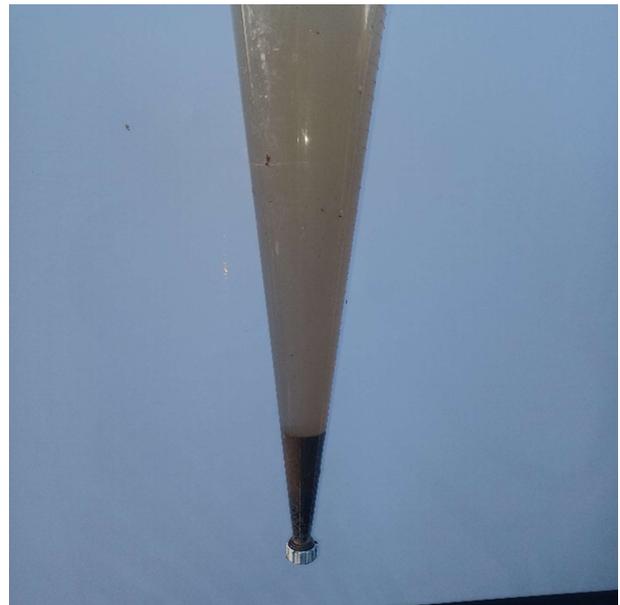
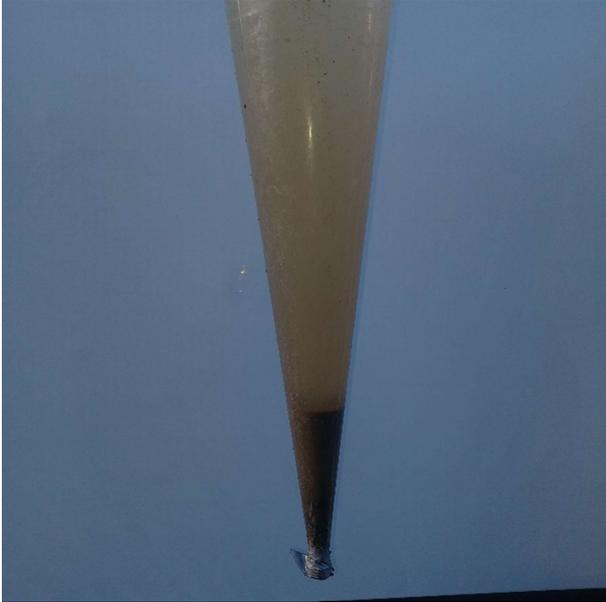
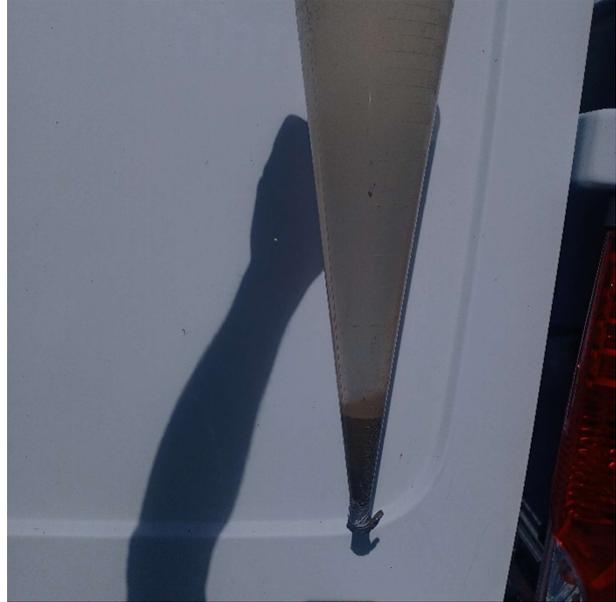
Cône Imhoff pendant la Phase 2

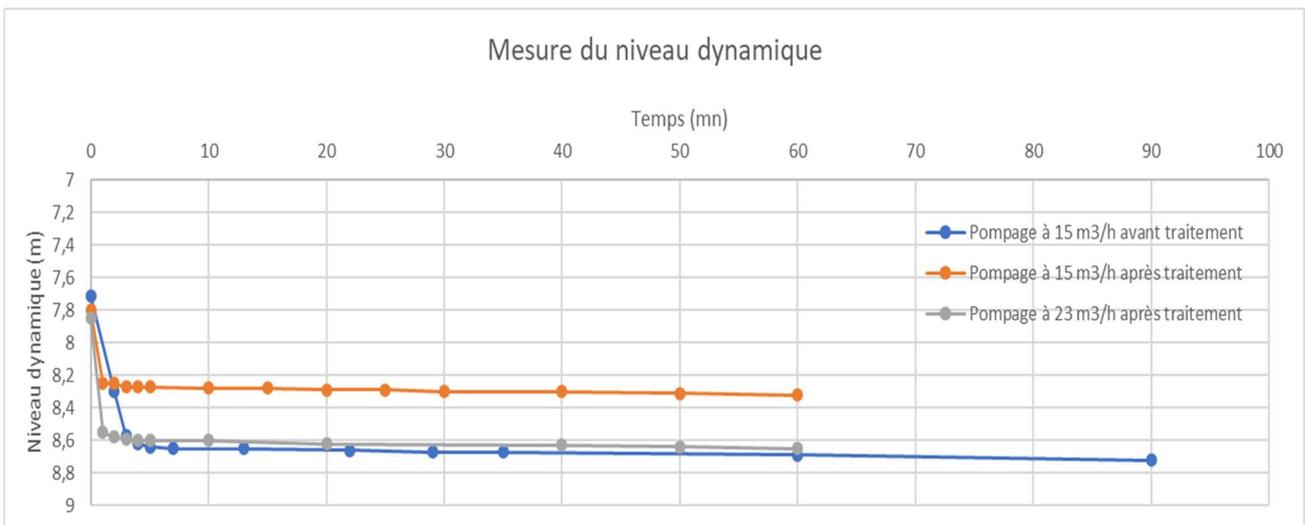
A 15 m³/h, le rabattement après traitement s'est amélioré de 0,50 m.

Le débit spécifique Qs avant et après traitement est passé de 14,85 et 28,85 m³/h, **le gain de productivité est donc de 94,2 %.**
