ATTESTATION DE TRAVAUX

Désignation du marché : Le clos des chênes
POSE DE RESEAUX AEP EU ET EP

RAPPORT DE RECEPTION DE RESEAU

**-Inspection télévisée des réseaux EU
-Essais d'étanchéité à l'air des collecteurs EU DN 200**

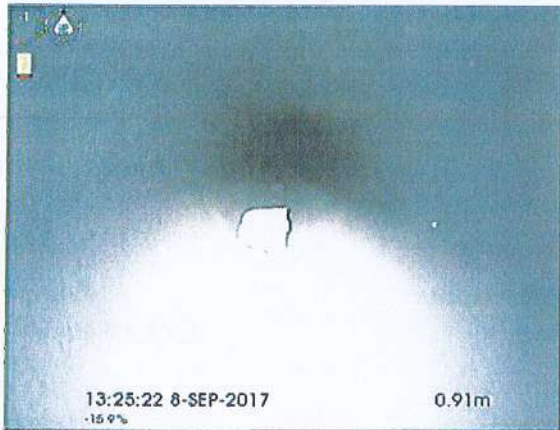
Photo: 1_1_1_A.BMP
0m, Début de l'inspection RV N° REU13

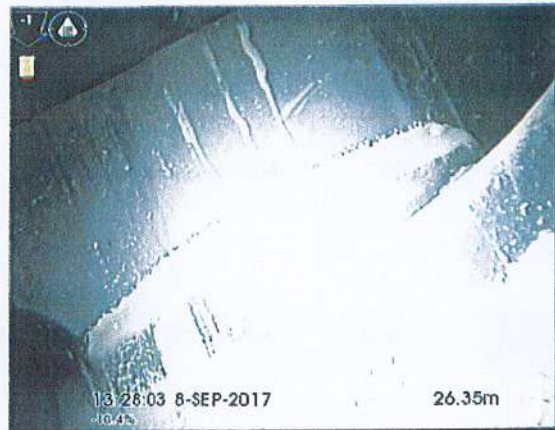
Photo: 1_1_2_A.BMP
27m, Fin de l'inspection RV N° REU12

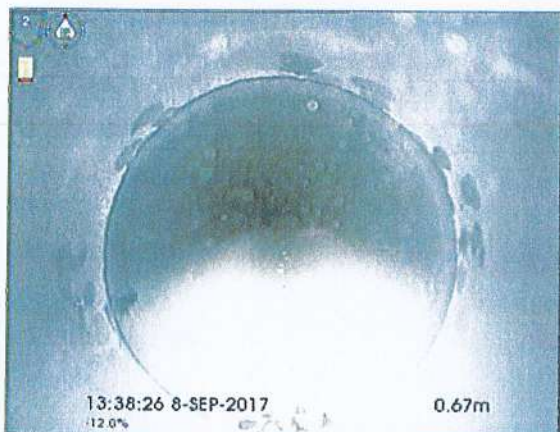
Photo: 2_2_3_A.BMP
0m, Début de l'inspection RV N° REU12

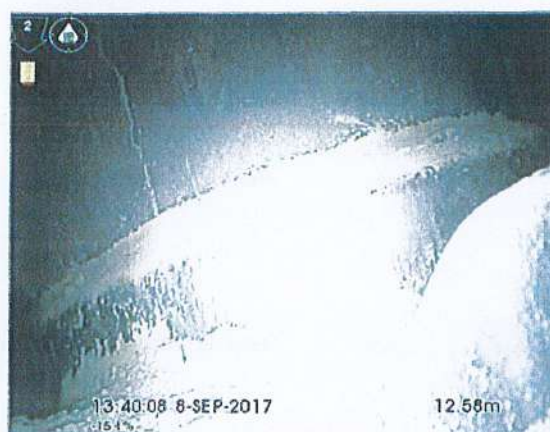
Photo: 2_2_4_A.BMP
13m, Fin de l'inspection RV N° REU11

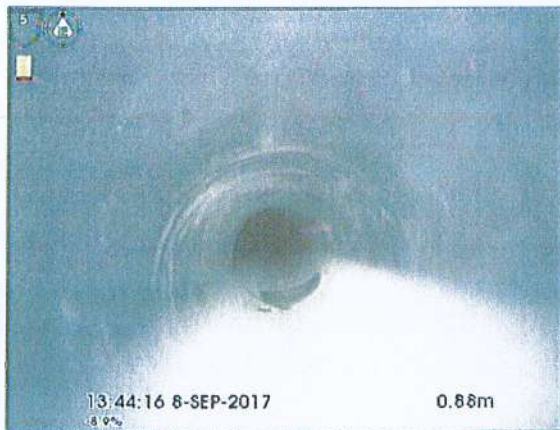
Photo: 3_3_5_A.BMP
 0m, Début de l'inspection RV N° REU11

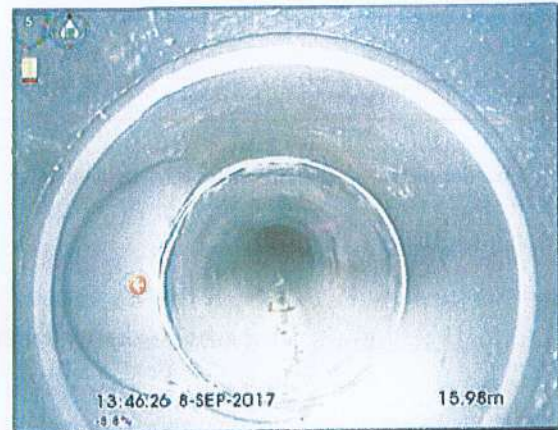
Photo: 3_3_6_A.BMP
 16,3m, Raccordement direct à 09 h.

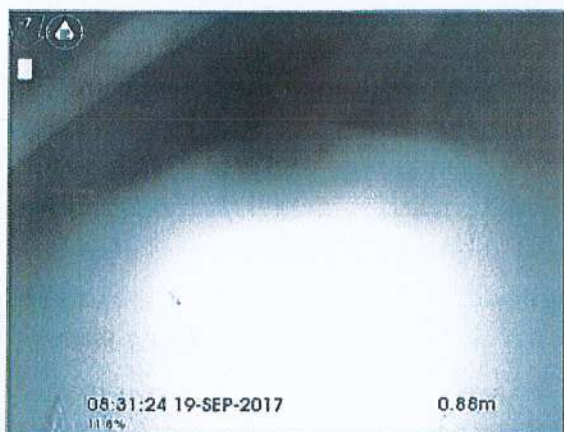
Photo: 4_4_9_A.BMP
0m, Début de l'inspection RV N° REU9

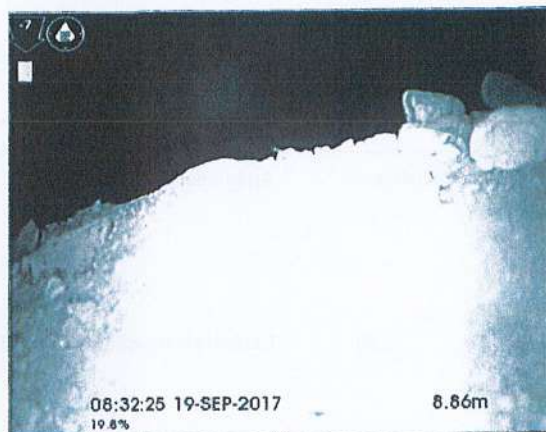
Photo: 4_4_36_A.BMP
9m, Fin de l'inspection RV N° REU10

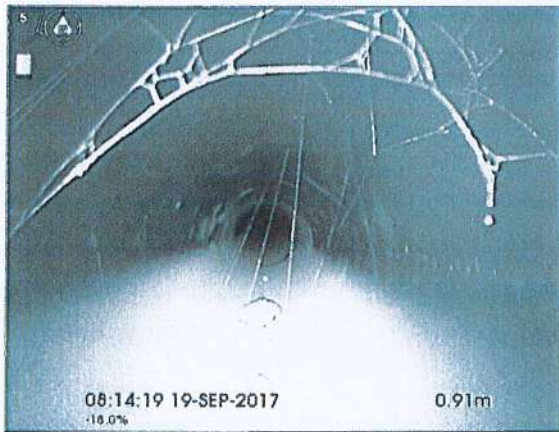
Photo: 5_5_10_A.BMP
 0m, Début de l'inspection RV N° REU9

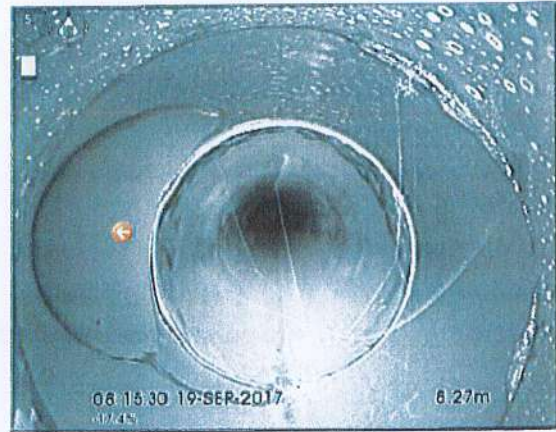
Photo: 5_5_32_A.BMP
 8,5m, Raccordement direct à 10 h.

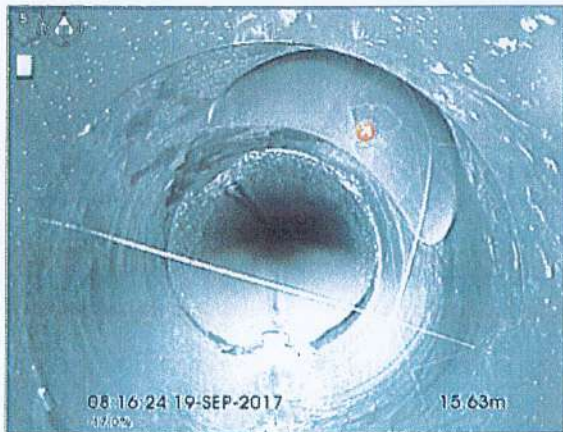
Photo: 5_5_33_A.BMP
 16m, Raccordement direct à 01 h.

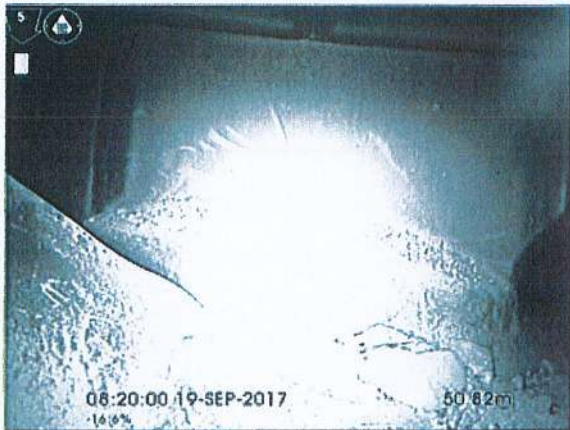
Photo: 5_5_35_A.BMP
51m, Fin de l'inspection RV N° REU8

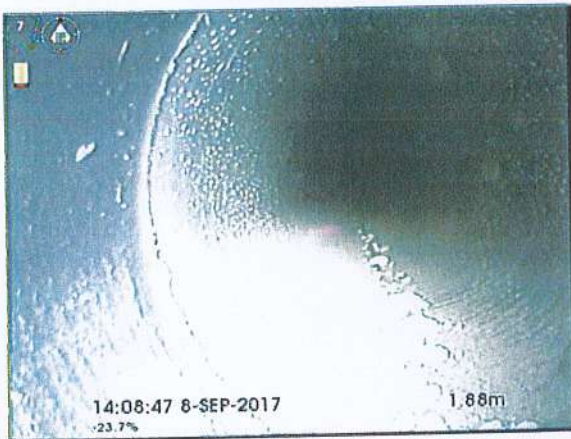
Photo: 6_6_11_A.BMP
0m, Début de l'inspection RV N° REU8

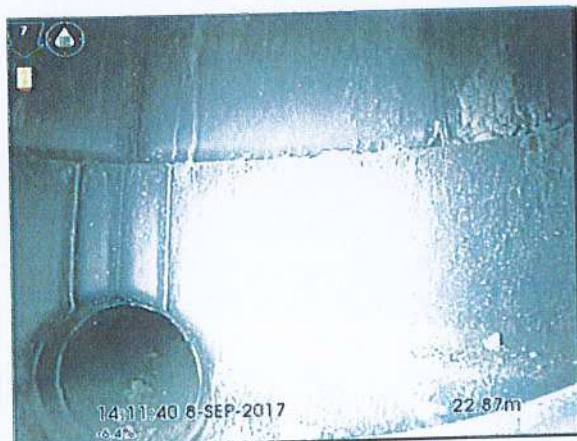
Photo: 6_6_13_A.BMP
23m, Fin de l'inspection RV N° REU7

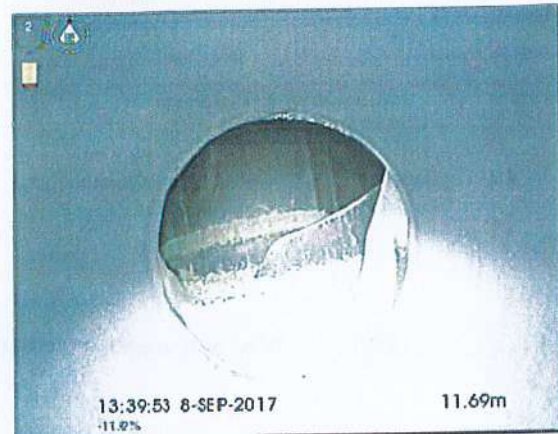
Photo: 7_7_83_A.jpg
12m, Fin de l'inspection RV N° REU6

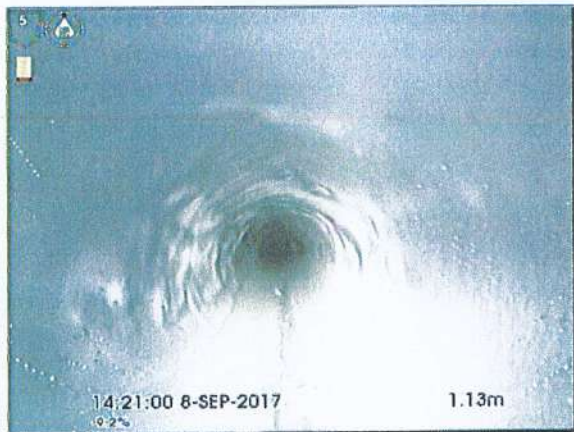
Photo: 8_8_15_A.BMP
 0m, Début de l'inspection RV N° REU6

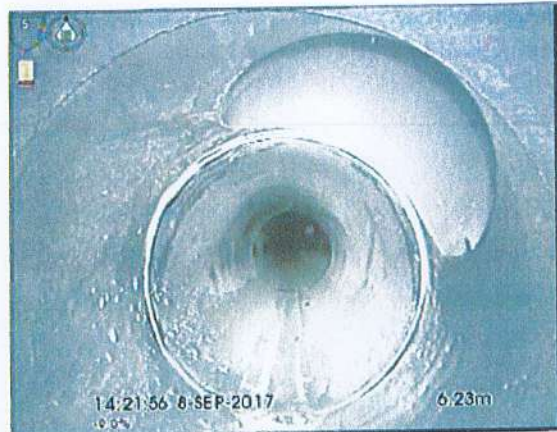
Photo: 8_8_16_A.BMP
 6,6m, Raccordement direct à 01 h.

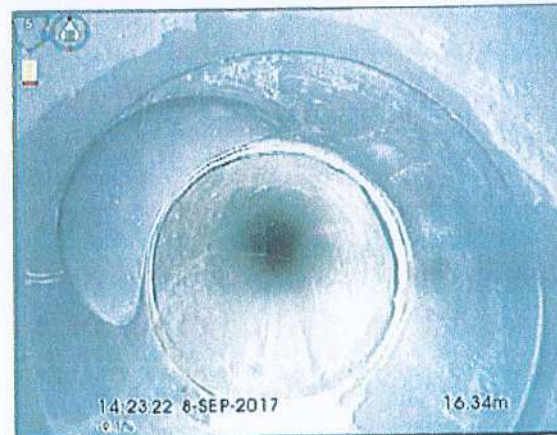
Photo: 8_8_18_A.BMP
 16,6m, Raccordement direct à 10 h.

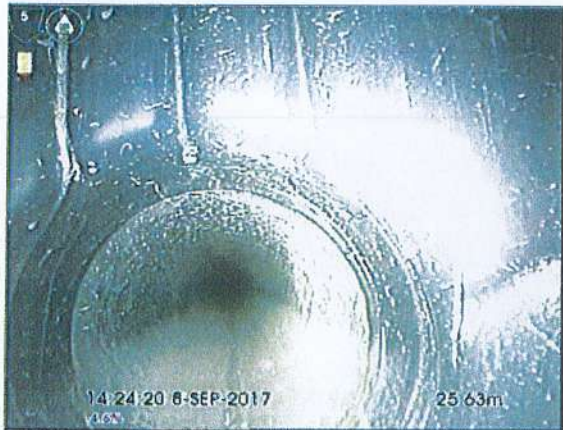
Photo: 8_8_19_A.BMP
26m, Fin de l'inspection RV N° REU5

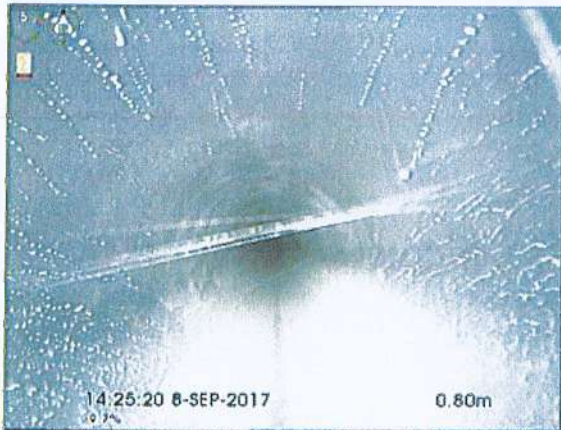
Photo: 9_9_20_A.BMP
 0m, Début de l'inspection RV N° REU5

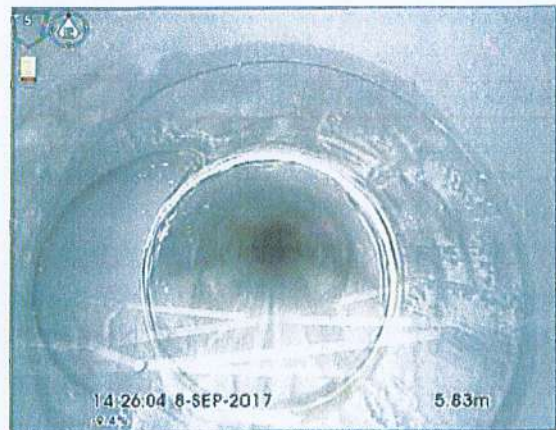
Photo: 9_9_21_A.BMP
 6,1m, Raccordement direct à 09 h.

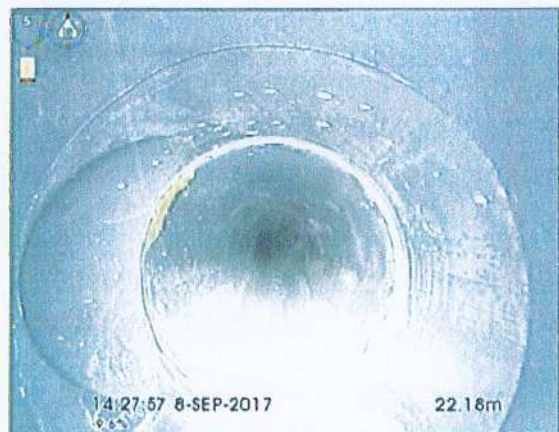
Photo: 9_9_23_A.BMP
 22,6m, Raccordement direct à 09 h.

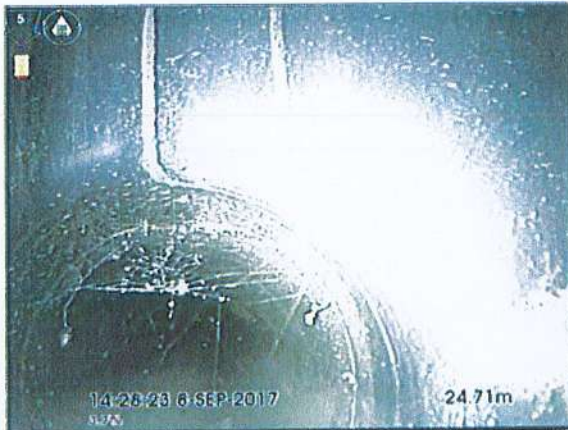
Photo: 9_9_24_A.BMP
25m, Fin de l'inspection RV N° REU4

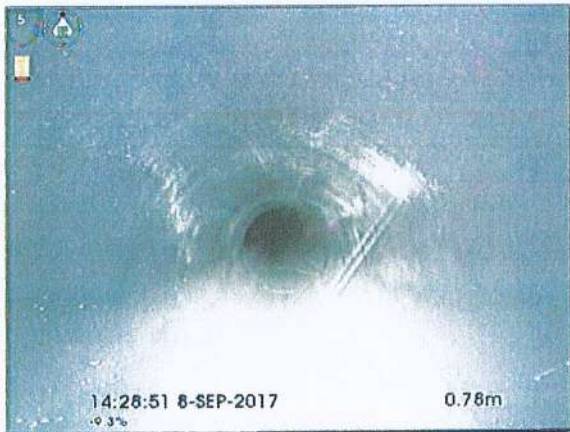
Photo: 10_10_25_A.BMP
 0m, Début de l'inspection RV N° REU4

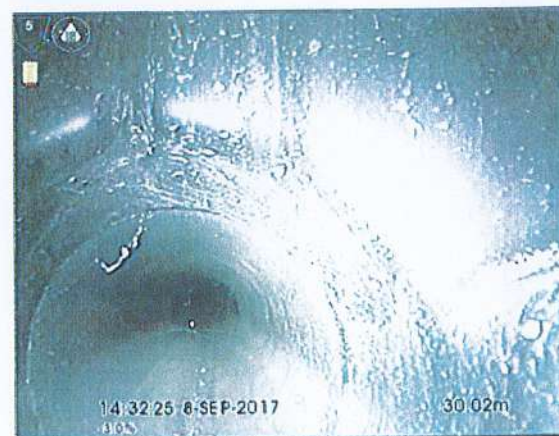
Photo: 10_10_28_A.BMP
 30,5m, Fin de l'inspection RV N° REU3

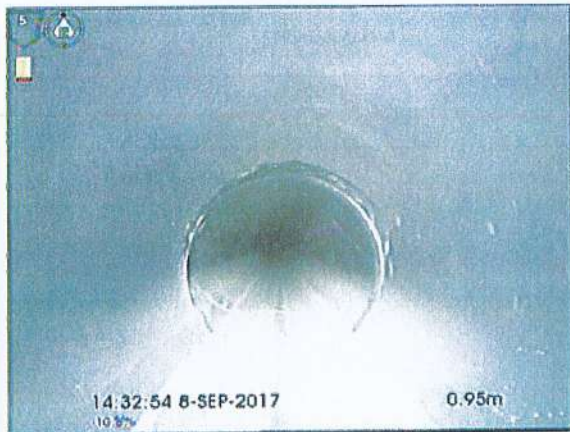
Photo: 11_11_29_A.BMP
0m, Début de l'inspection RV N° REU3
