**Cerny (91590)**

**Église Saint-Pierre et Saint-Paul**

**Chœur, 5<sup>ème</sup> travée, bas-côté sud, baie sud : conservation-restauration**

**Rapport**

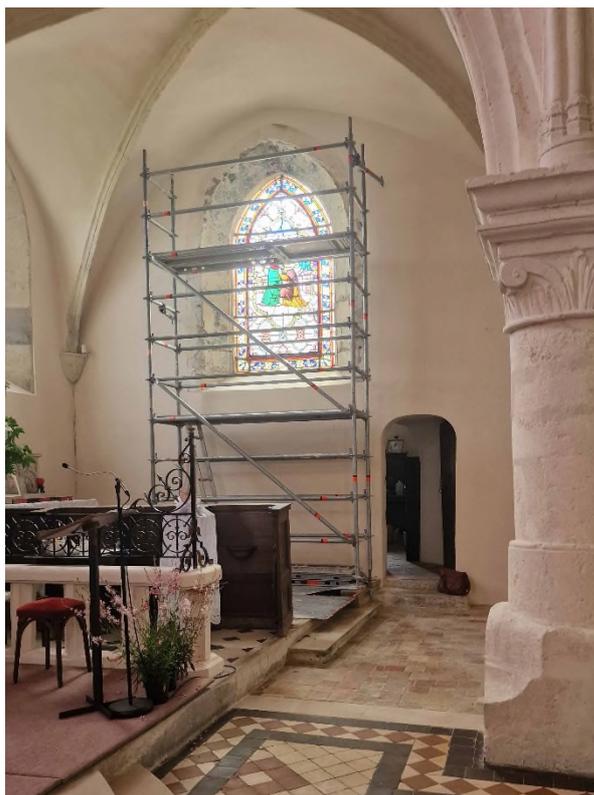
Les décors présentent de très nombreuses lacunes, dont certaines sont profondes. La couche picturale est globalement soulevée. De nombreuses reprises en plâtre, ainsi que des résidus des badigeons postérieurs recouvrent les peintures.

Fig.3. Vue générale.

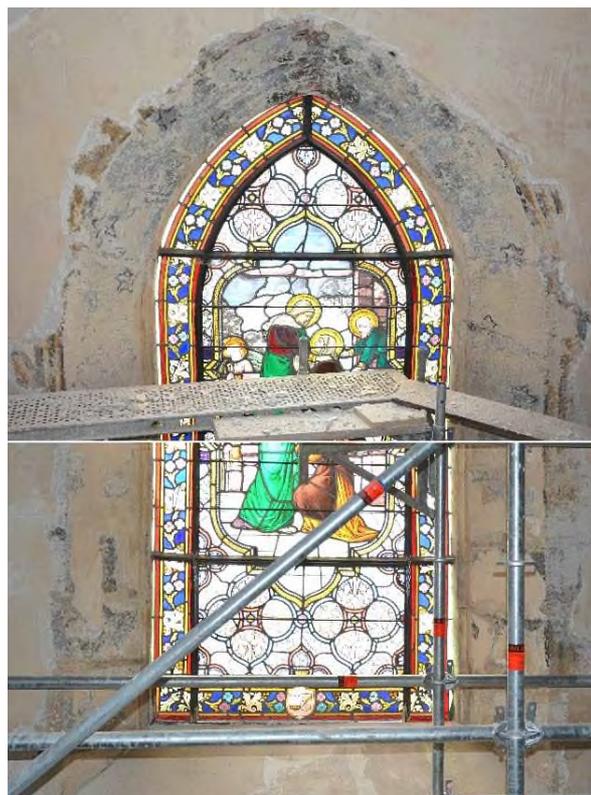
- Le motif ornant le sommet de l'arc brisé est très lacunaire et abrasé ; il est difficilement interprétable. On devine une structure verticale bombée, plus large à la base, terminée par une forme évoquant une croix aux branches arrondies. Quatre formes florales sont peintes sur les extrémités. Malheureusement, les nombreuses lacunes de la couche picturale empêchent une lecture iconographique formelle ;
- Les étoiles parsemant l'ébrasement sont lisibles, particulièrement en partie supérieure, certaines d'entre elles présentent un assez bon état de conservation ;
- Le fond bleu, ainsi que la litre funéraire sous-jacente sont lacunaires.

Fig.4. Vue générale de la baie.
