## Le Bezo - tronçon n°3

Lit mineur du Bezo depuis la limite départementale jusqu'au pont du boulevard des Capucins (linéaire 1100 mètres)

Commune de Charlieu (dept.42)

### Intention :

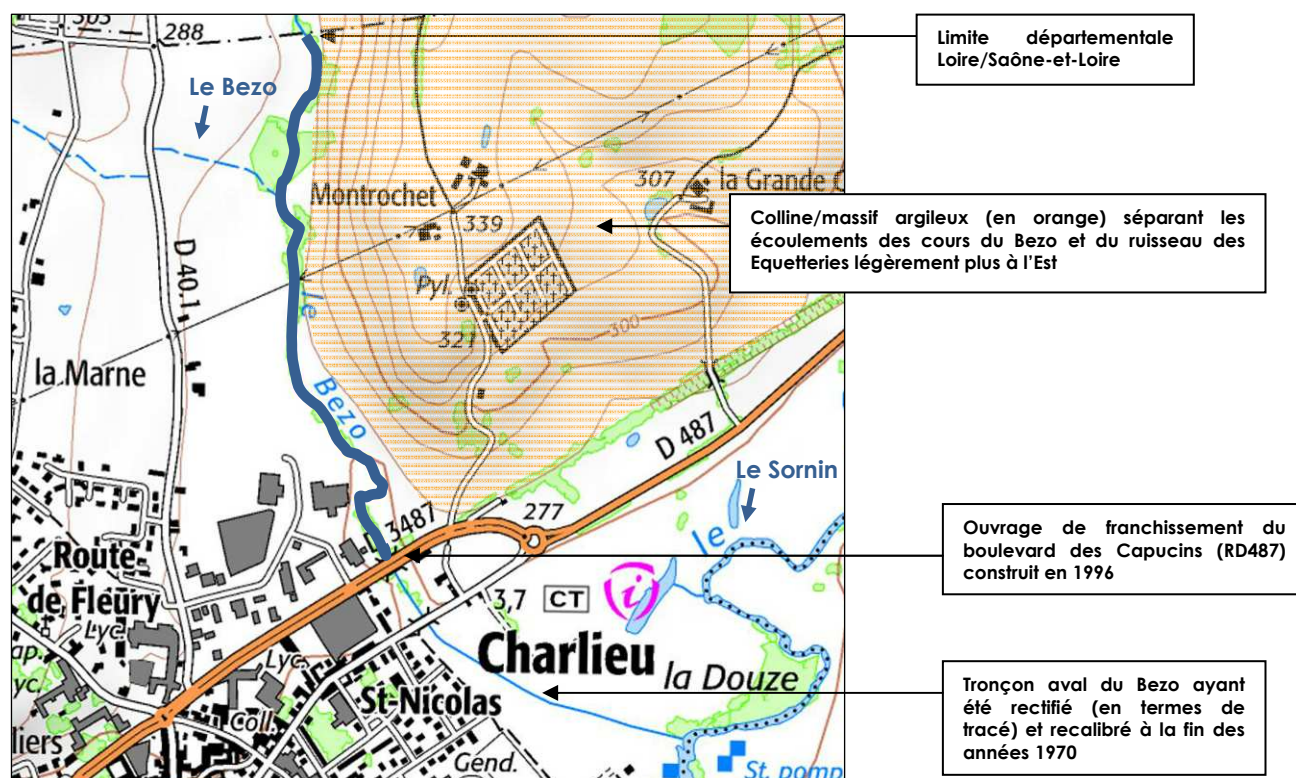
**Figure 3-1** Localisation du tronçon n°3 expertisé et s'étendant immédiatement en amont de l'ouvrage de franchissement de la RD487 ou boulevard des capucins – Source : géoportail.fr & IGN.
