# GESTION DES PROBLÉMATIQUES D'ÉROSION DE BERGES EN TERRAINS AGRICOLES SUR LE BASSIN VERSANT DU SORNIN

## NOTE TECHNIQUE - 08.118-11

*Note d'expertise des manifestations de l'érosion ainsi que des facteurs ayant concouru aux problématiques constatées.*

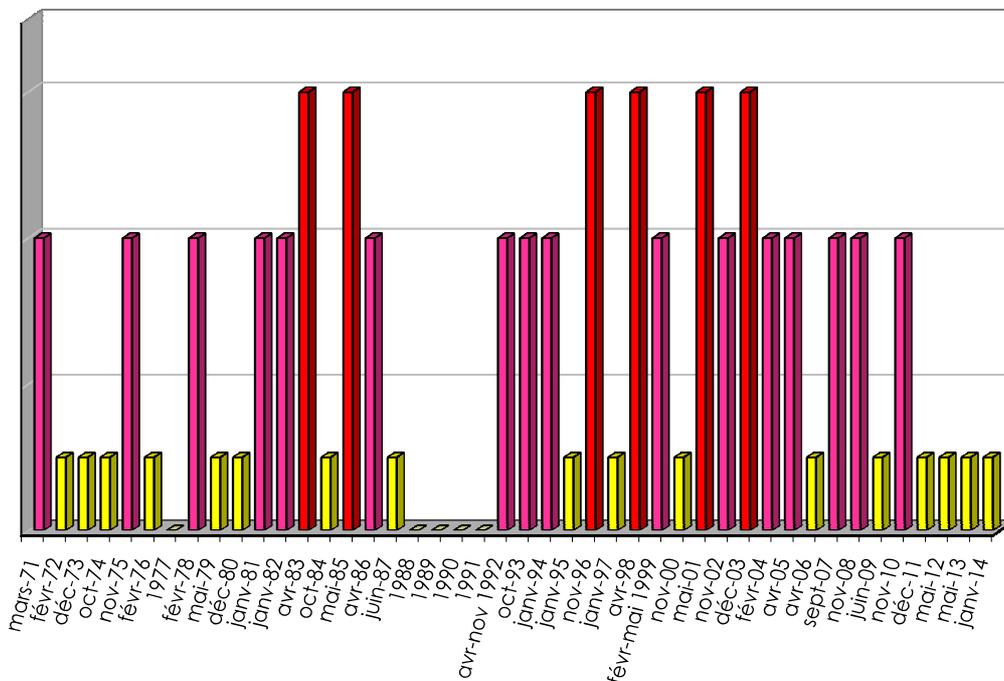
**Caractérisation qualitative des évènements de crues du Sornin au cours des 40 dernières années**

- la succession récente de crues à caractère exceptionnel, voire très exceptionnel (c'est-à-dire d'évènements particulièrement puissants) et les débordements que celles-ci ont induits au sein de la plaine d'inondation où naturellement se sont formés des chenaux de crue (nombre d'érosion de berges ont en effet et aussi été le fruit du travail des volumes d'eaux « retournant » vers le lit de la rivière à la décrue) ;

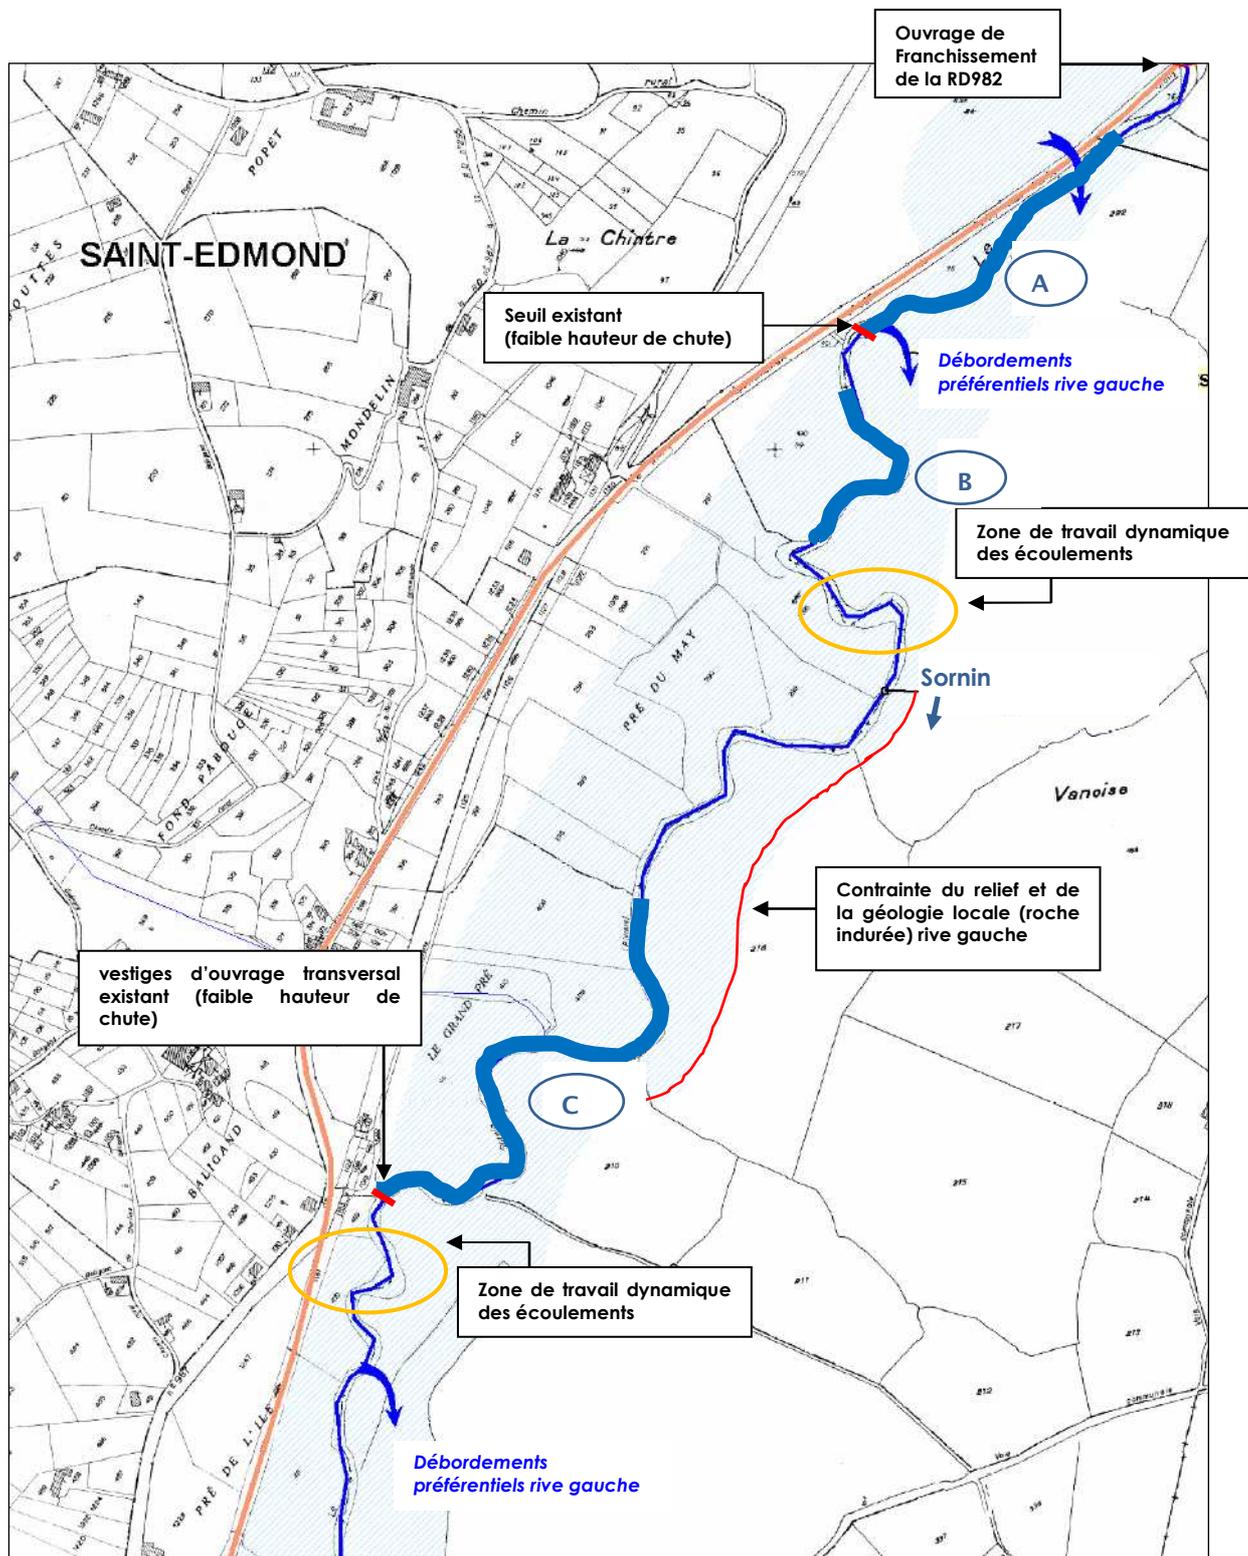
**Figure 1-2** Carte de caractérisation schématique des conditions d'écoulement de la rivière (trait bleu fins : faciès courants / trait bleu épais : faciès lenticques ; selon relevés de terrain Biotec – mai 2009) sur fond cadastral où sont indiquées les emprises inondées de la crue de 2003 (source : BRL ingénierie).

Ce « double visage » de la rivière s'explique, en partie et pour ce qui concerne ces zones de faciès lenticques, par la présence d'ouvrages transversaux (remous liquide des seuils ; effet « retenue » - cas des secteurs « A » & « C » notamment – cf. figure ci-avant), ou du fait d'un état de surcreusement du chenal (approfondissement) sous l'effet des travaux de curage anciennement menés puis de l'impact de structures de confortement de berge existantes (empierrements à effet de dynamisation du travail de la rivière sur le fond de son lit – cas du secteur « B » selon figure ci-dessus).

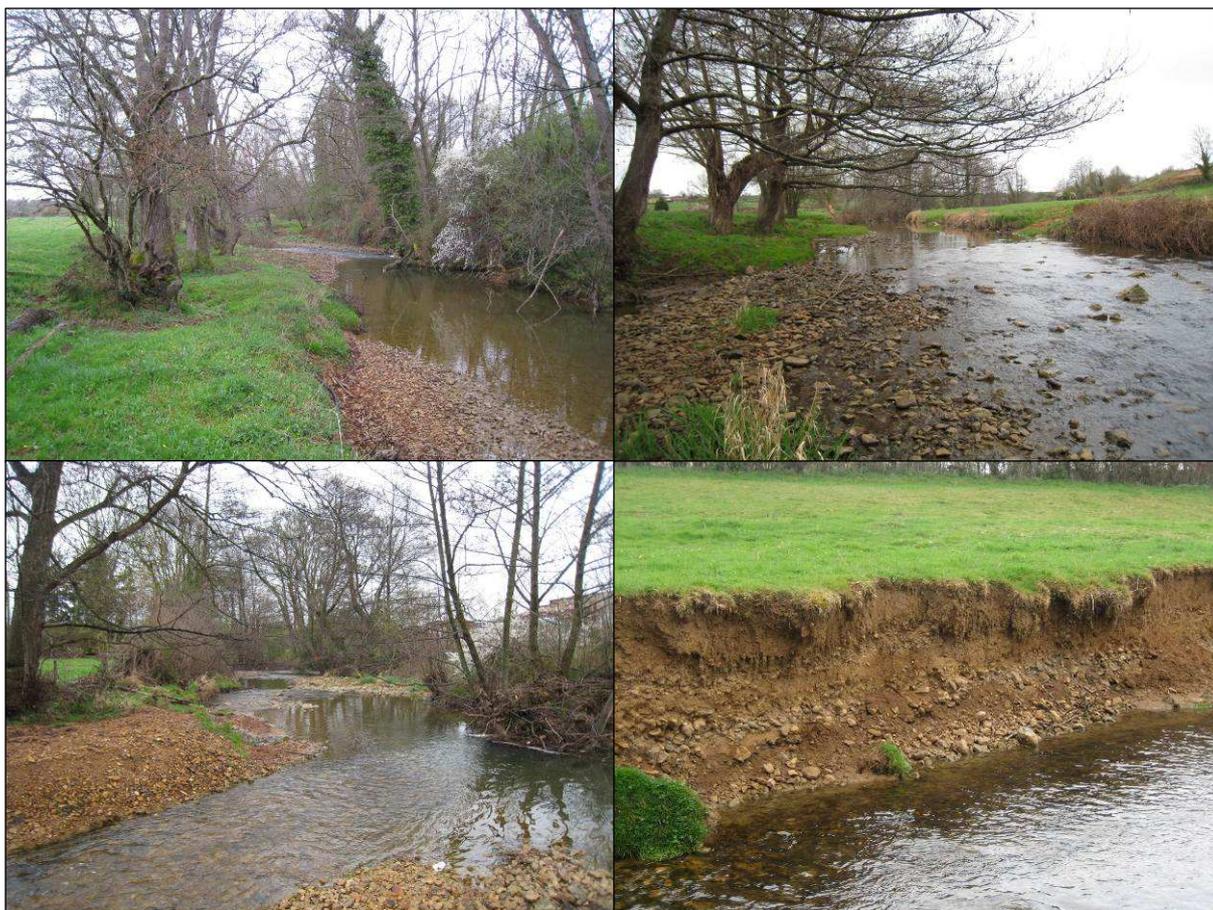
**Figure 3-2** Vues successives de la diversité des conditions d'écoulement des eaux du Bezo, de sa physionomie physique éminemment naturelle, puis de la nature des sols en berge (alluvions récentes reposant sur des argiles à silex notamment) - Clichés Biotec, juillet 2009.

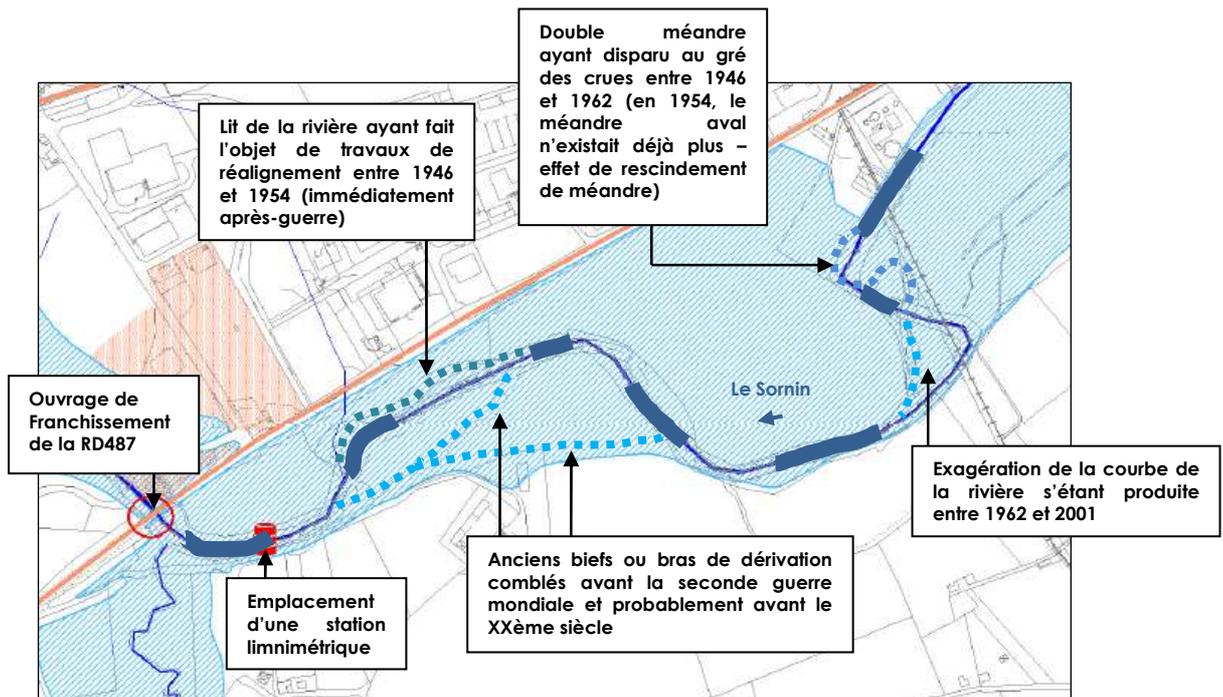
**Figure 4-2** Représentation synthétique des principales évolutions de tracé de la rivière au cours des deux siècles passés, puis caractérisation schématique des conditions d'écoulement actuelles de la rivière (trait bleu fins : faciès courants / trait bleu épais : faciès lenticulaires ; selon relevés de terrain Biotec – juin 2009, et sur fond cadastral où sont indiquées les emprises inondées de la crue de 2003 - sources BRL ingénierie).

Ainsi et si l'on s'intéresse aux évolutions de tracé les plus récentes, il peut être écrit que les travaux de chenalisation susmentionnés (menés immédiatement après-guerre concernant le linéaire de rivière recalibré, puis probablement au cours des années 1950, puis 1970/1980 pour ce qui est des empierrements de berge) sont à l'origine d'une incision du lit en partie amont du tronçon considéré (notamment au droit du lieu-dit « la plaine » où il est possible de constater l'affleurement du substratum – cf. figure n°4-3 ci-dessous) puis d'un effet de sur-alluvionnement en partie médiane du dit-tronçon (au nord du Château de Tigny – ancien secteur recalibré où de nombreux îlots se sont recréés naturellement, notamment suite aux crues de 1996 & 1998).

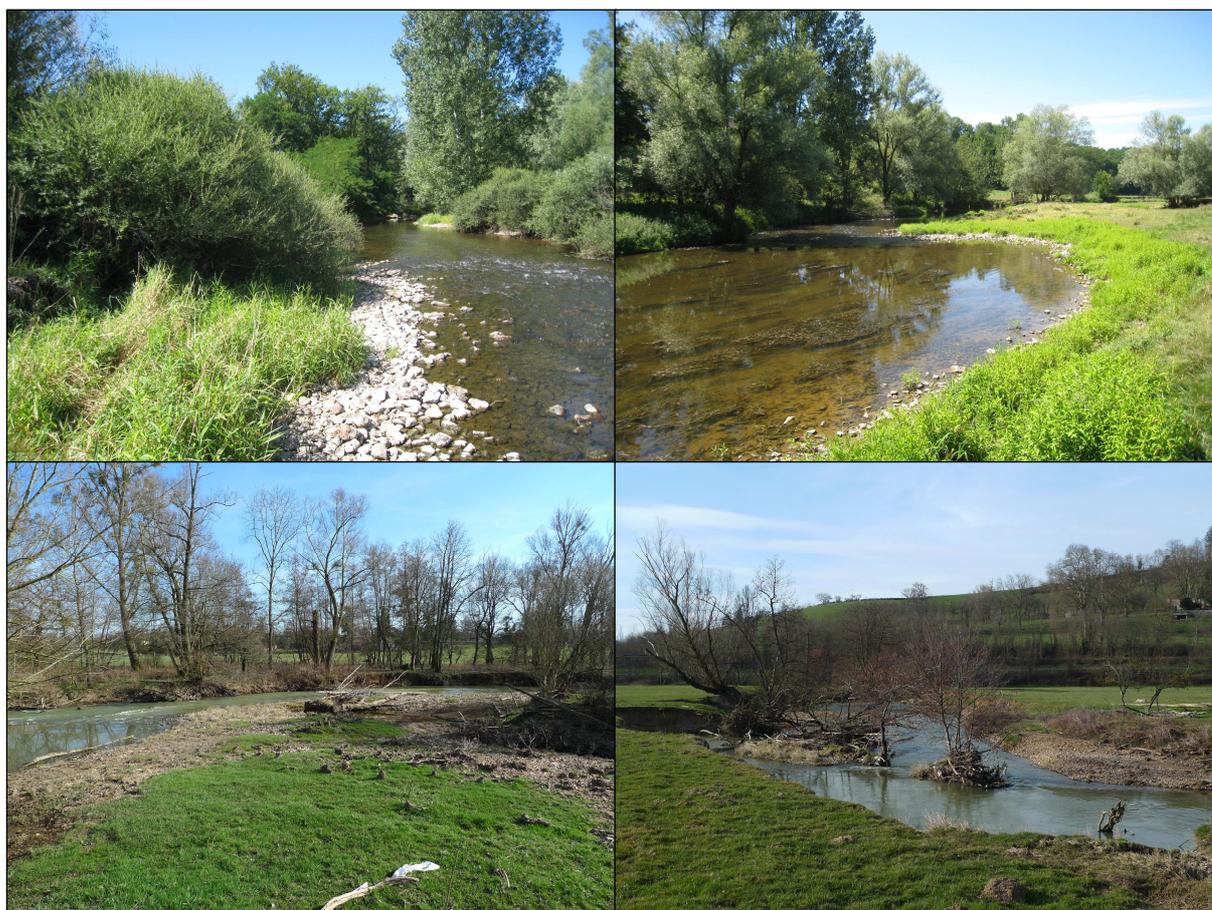
**Figure 5-2** Illustrations de la diversité physique de ce tronçon de cours d'eau et des conditions stationnelles favorables aux formations végétales typiques des milieux humides qu'elle suscite – Clichés Biotec, août 2009 & mars 2010.

Car au-delà des contraintes de relief puis des évènements hydrologiques subis, la physionomie physique actuelle de ce secteur est, en effet, aussi et avant tout le résultat du maintien ou de la disparition récente des ouvrages transversaux qui préexistaient encore au début du XXème siècle, c'est-à-dire et de l'amont vers l'aval : les ouvrages des moulins de Rongefer et de la Roche, puis le seuil SB 127. Si l'effacement volontaire ou non des deux premiers (vers la fin des années 50 en ce qui concerne l'ouvrage de Rongefer ; probablement entre 1900 & 1940 pour ce qui est du seuil du moulin de la Roche) a induit le rétablissement du transit des sédiments et un processus de réajustement morpho-dynamique de la rivière (plus latéral qu'altitudinal), le dernier a, par l'emprise de son remous liquide, facilité les « pertes de charge » en son amont et ainsi, indirectement, l'émergence des atterrissements au sein du lit au droit du lieu-dit « Haut de Mars ».
