Restauration du tronçon du Sornin à la traversée de Charlieu

PHASE 1 : Etat des lieux

Rapport final

Février 2011

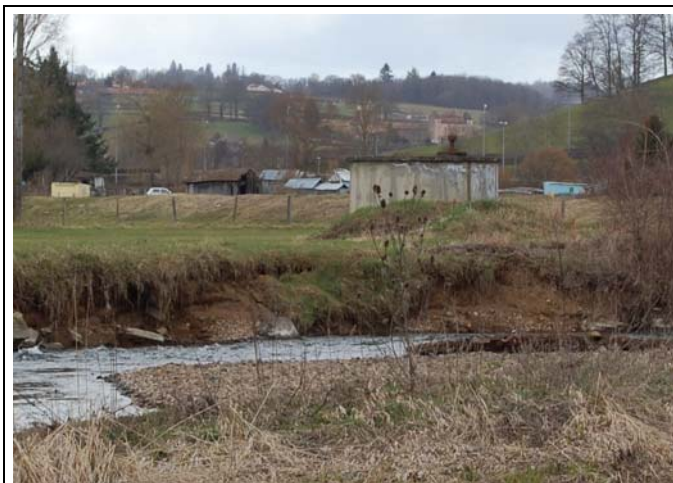
Erosion de berge en rive droite. On voit la charge grossière contenue dans la berge et héritée du transport solide du Sornin

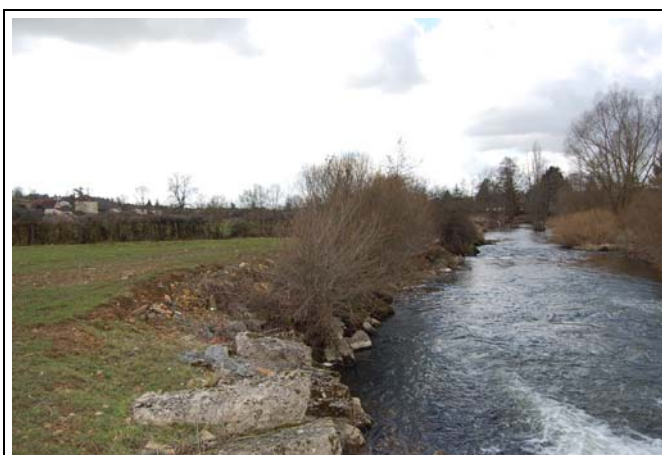
Zone2

Zone 2 : L'anse de dissipation a été remblayée. Aujourd'hui le processus est de nouveau déclenché. Il ne s'agit pas d'une migration du chenal car le seuil et ses assises en berges fixent fortement la bande active. Il s'agit ici de l'évolution normale d'une berge en aval d'un seuil. L'anse de dissipation qui se crée est le résultat de l'augmentation des forces hydrauliques due à l'accélération du courant. Cet espace de fonctionnement gagné par le cours d'eau est à conserver pour assurer la pérennité de l'ouvrage et le bon fonctionnement de l'hydrosystème.

Anse de dissipation en rive gauche en aval du seuil

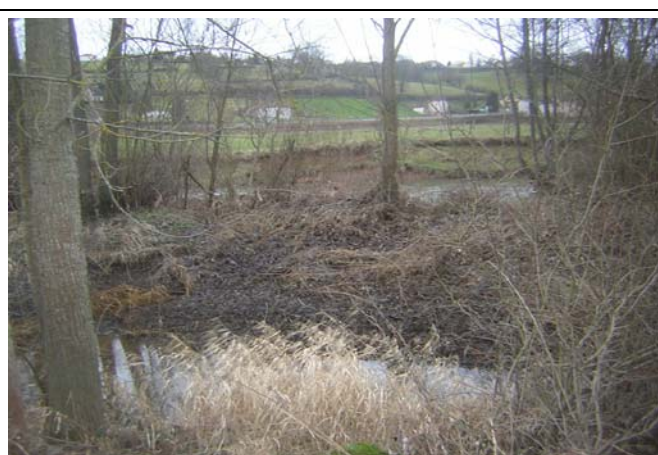
Zone 3 : L'espace perdu est resté ici une annexe hydraulique. Les caractéristiques sont similaires aux espaces perdus en amont du secteur. Les photos ci-dessous illustrent ces caractéristiques.

Espace perdu non compris aujourd'hui dans la bande active

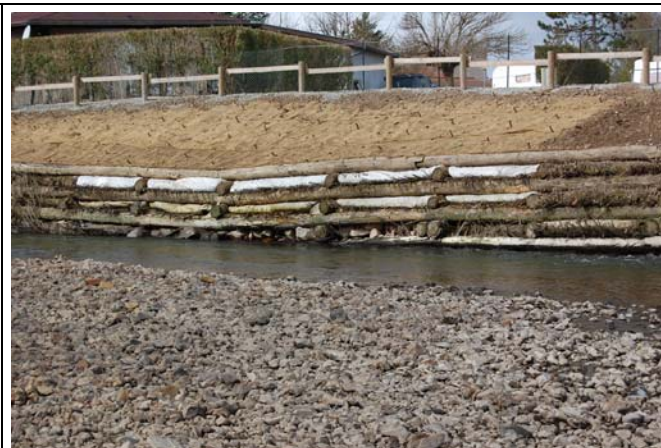
La présence du banc accroît la pression hydraulique en rive droite, sur le caisson.

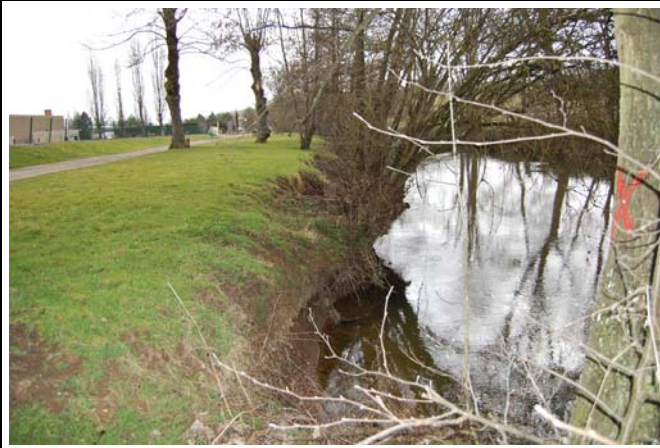
Erosion amplifiée par la présence du point dur. L'arbre provoque des turbulences qui augmentent les vitesses et les forces d'arrachement.

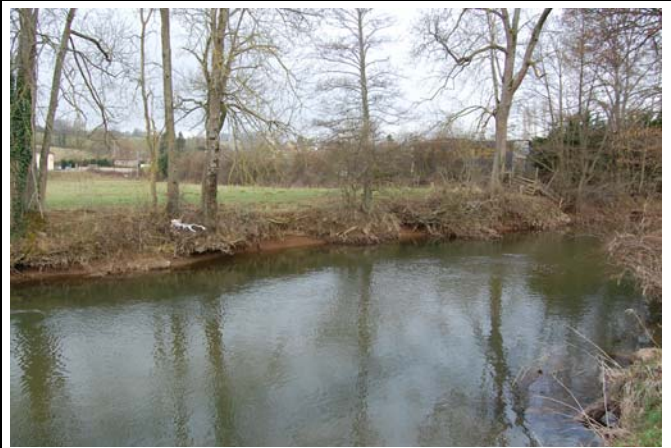
On voit ici l'affouillement du talus à sa base.

Les phénomènes d'affouillement observés en rive droite notamment, sont un signe d'une possible incision. Incision confirmée par l'étude des profils en long de 2001 et 2009. On a évalué le déstockage à environ 620 m³ (0,07m d'incision avec des valeurs croissantes vers l'aval). Ce secteur apparaît clairement comme un secteur fragile qu'il s'agira de traiter.

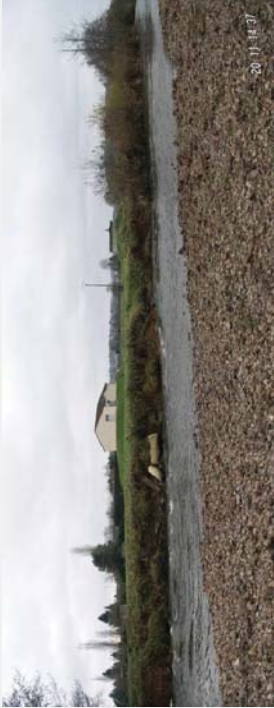
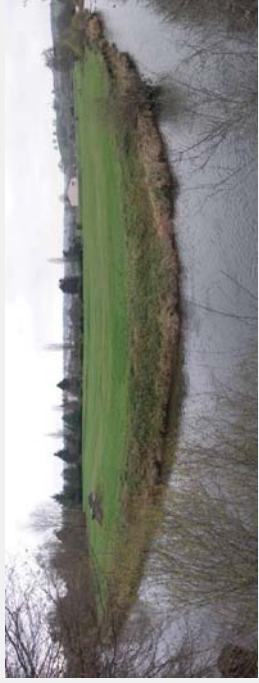
RIVE DROITE	D1	D2	D3 (jusqu'au seuil SB119)
Photo secteur

Linéaire	80 mètres (ci-dessus vue intégrale du secteur)	70 mètres	110 mètres ; Vue intégrale du secteur : attention la courbe est un défaut de parallèle dû au montage panoramique !
Végétation	Absence de ripisylve ; quelques cépées de saules et bosquet isolé en début de secteur, à l'aval de la confluence avec le Bézo	Jeune ripisylve, qui se développe dans une lentille d'érosion (saules, aulnes...). Largeur : 10 à 15 mètres au plus large. Ronces, lianes, baldingère, héliophytes.	Absence de ripisylve.
Berge	H<1m, érosion active, atterrissement important en voie de végétalisation coté rive gauche (substrat : cailloux / galets 1-20 cm).	Lentille d'érosion récente : le cours d'eau a récupéré un profil d'équilibre en voie de stabilisation grâce à la végétation qui s'y développe.	Erosion, peu active ; glissement du haut de berge.
Occupation des sols	Pâtures	Pâture	Pâture

Problématique	Absence de ripisylve ; présence de déchets béton (buse) dans la berge.	-	-
Enjeu ; urgence*	-	-	-
Propositions d'interventions (principes)	Evacuer les buses béton Eventuellement, plantation de boutures en pied de berge à partir des saules présents sur place ; surveiller la reprise et entretenir régulièrement après chaque crue (bouturage complémentaire...).	Entretien courant de la ripisylve ; intervention douce compte tenu de l'état actuel satisfaisant de la végétation en place.	Eventuellement, plantation de boutures en pied de berge à partir des saules présents sur place ; surveiller la reprise et entretenir régulièrement après chaque crue (bouturage complémentaire...).
Estimatif des coûts	500 €	400 €	600 €
CHOIX DU MAITRE D'OUVRAGE SUR LA SUITE A DONNER EN PHASE AVP

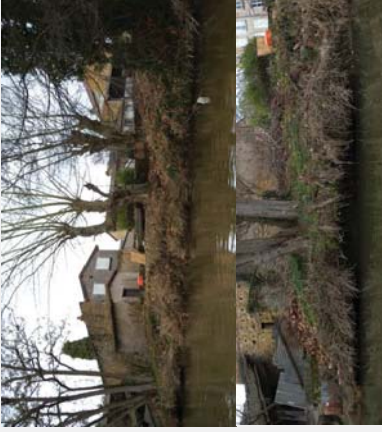
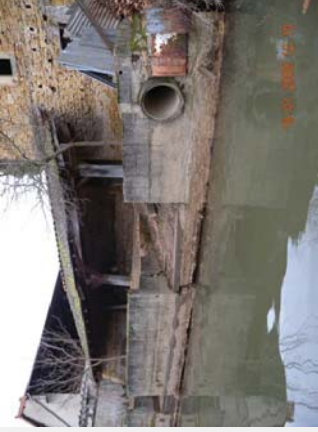
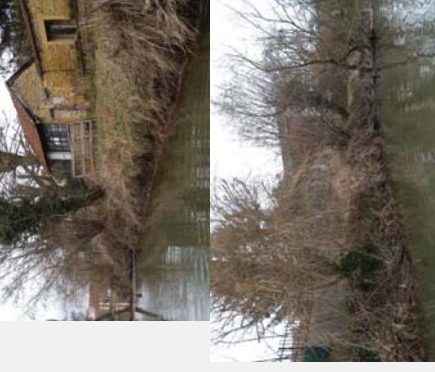
RIVE DROITE		D9	D10	D11	D12
Photo secteur

Linéaire	50 mètres	25 mètres	17 mètres	45 mètres	
Végétation	Arbres et broussailles se sont développés devant les murs de soutènement des terrasses.	2 massifs arborescents (robiniers) à chaque extrémité du secteur ; entre deux, strate herbacée uniquement.	-	-	Strate arbustive et arborescente discontinue. Certains arbres sont basculés, d'autres assurent un bon maintien de la berge mais localisé. Renouée du Japon.
Berge/ouvrage	Hauteur de berge variable (présence de murs etc) ; en l'absence de mur, sur les berges naturelles, environ 1.5 à 2 m. Le mur de soutènement est composé des éléments en béton armé préfabriqués sans liaison mécanique (éléments isolés). Il présente un problème de déversement sous l'effet de la poussée de la terre et du poids de l'arbre perché sur le talus derrière le mur.	Hauteur de berge : 1.3 à 1.5 m, pente légèrement inférieure à 1/1. Berge sous-cavée, risquant localement de s'effondrer sous le poids des arbres. Loupes de glissement sur la partie herbacée.	Clôture en maçonnerie fondée superficiellement. Il présente des désordres graves : rupture du plusieurs centimètres d'ouverture suite au tassement et d'affouillement des fondations du mur, Tassement et désolidarisation de la rampe de son appui. Affouillement généralisé de la base du mur	Hauteur : environ 1.5 m, pente supérieure à 1H/1V. Pas de signe grave d'instabilité, mais des signes d'érosion du pied de la berge et de sous-cavement commencent à apparaître.

Occupation des sols	Habitation et jardins privés	Muret à l'arrière de la berge ; cour et/ou jardin à l'arrière du muret.	Habitation et terrasse privées	Mur et bâtiments à l'arrière berge. Peu de disponibilité foncière entre les deux.	
Problématique	Risque de rupture des éléments si le mur n'est pas soulagé. Cette rupture est susceptible d'entraîner le glissement et le ravinement du talus.	Le glissement de la berge à l'aval, au niveau des arbres, menacerait à terme le cabanon situé à l'arrière.	Risque d'effondrement de la rampe et du mur. Attention danger !	Les massifs en place assurent un maintien local de la berge.	
Erijeu (urgence)	Sécuritaire (1)	Sécuritaire (1)	Sécuritaire (1)	-	
Propositions d'interventions (principes)	Entretien courant de la végétation. Des travaux de soulagement par un remodelage du talus et dessouchage de l'arbre sont nécessaires pour assurer la stabilité du mur.	Abattage des arbres instables ; Plantations et bouturage pour stabiliser le talus ; Possibilité de stabiliser les zones les plus sensibles à l'aide de génie végétal.	Des réparations sont à faire en urgence. Avertir le propriétaire de la maison du danger lié à l'état de ce mur.	Entretien de la végétation en place, dans un souci de pérennisation des massifs existants ; plantations et bouturage pour assurer une pérennité au talus en place. Traitement du foyer de renouée du Japon

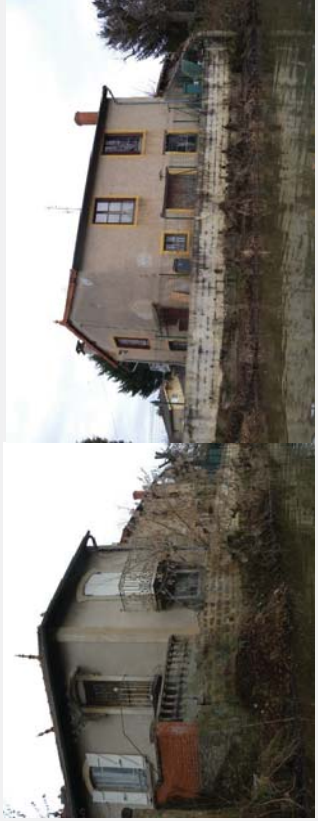
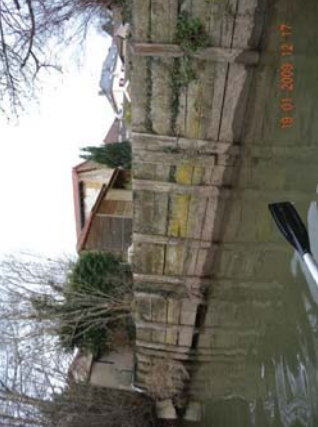
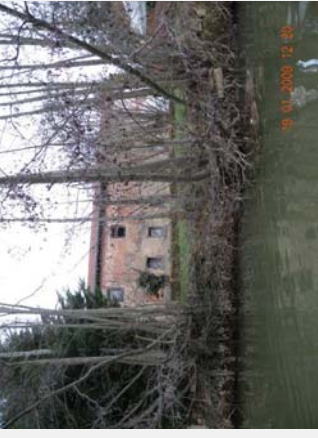
RIVE DROITE	D13	D14	D15
Photo secteur

Linéaire	25 mètres	20 mètres	16 mètres
Végétation	-	-	Cépées d'aulnes et saules ponctuelles.
Berge/ouvrage	Clôture en maçonnerie en bon état apparent. Aucun désordre structurel n'a été relevé. Risberme dans un état peu satisfaisant à cause de l'accumulation de végétation et déchet et surtout de l'altération du fond du lit.	Mur de soutènement en bois. Ce mur est dans un état précaire, il présente des signes de déformation du parement, la disparition de quelques planches qui forment le parement, fuite des matériaux de remplissage, etc. ...	Ancienne berge maçonnée, qui a conservé sa verticalité, mais l'ouvrage est à l'état de remblais divers. Hauteur : 1.5 à 2 m.
Occupation des sols	Habitations privées	Habitations privées	Jardin privé
Problématique	Risque d'effondrement de la risberme qui joue un rôle important dans la stabilité de la clôture maçonnée.	Risque de rupture des planches sous l'effet de la moisissure du bois et de la poussée de la terre, Fuite plus importante des matériaux et création des cavités derrière le mur,	Risque d'érosion suite au départ des matériaux terreux qui assurent une cohésion entre les pierres, et en cas de basculement des arbres.

Enjeu (urgence)	Sécuritaire : protection et soutènement (2)	Sécuritaire : protection et soutènement	-
Propositions d'interventions (principes)	Travaux de consolidation et de stabilisation de la risberme par un bon calibrage des enrochements.	Remplacement des planches moisies, Reconstitution du parement par la mise en place des planches manquantes, Traitement des joints entre des planches pour éviter la fuite des matériaux, Nettoyage et entretien régulier du parement.	Pour stabiliser la berge : <ul style="list-style-type: none"> - Recépage des arbres en place, afin d'alléger la berge, - Bouturage des zones à nue.
Estimatif des couts	Sans objet	Sans objet.	Sans objet
CHOIX DU MAITRE D'OUVRAGE SUR LA SUITE A DONNER EN PHASE AVP

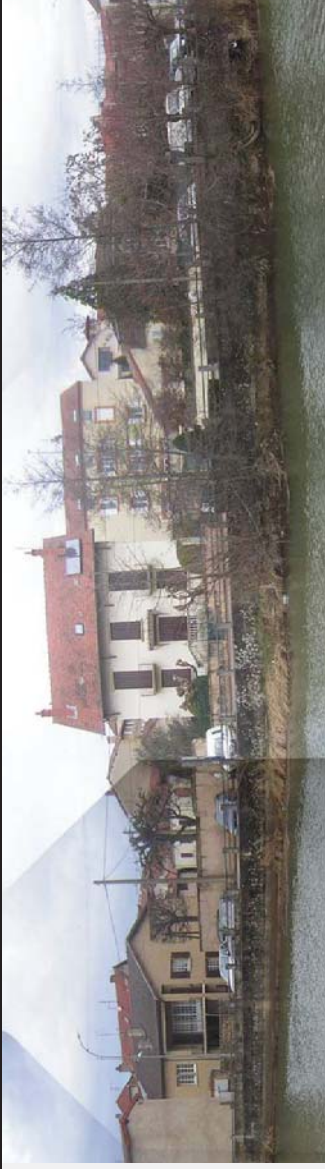
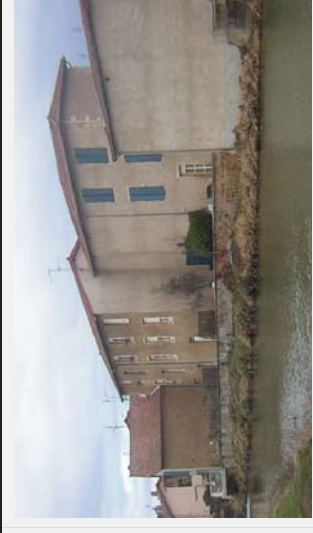
Photo secteur

Mur en maçonnerie servant à soutenir le parking public. Il est dans un état moyennement satisfaisant. Les désordres relevés sont : affouillement du pied du mur, descellement de la maçonnerie sous la partie immergée, fissures diverses etc.

Clôture en maçonnerie en bon état hormis quelques dégradations superficielles : décollement de l'enduit, trace d'humidité etc. ...

Les désordres relevés n'ont pas des conséquences directes sur la stabilité du mur.

Création d'une risberme à l'avant du mur pour stopper la dégradation la partie immergée et l'affouillement du pied de l'ouvrage.
Nettoyage des murs,
Réparation des fissures.

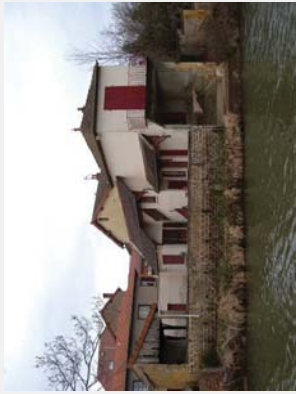
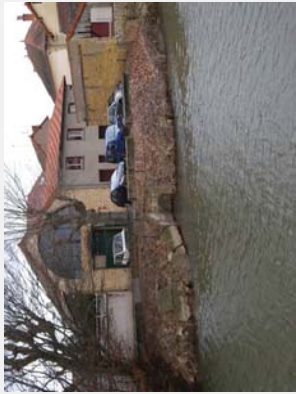
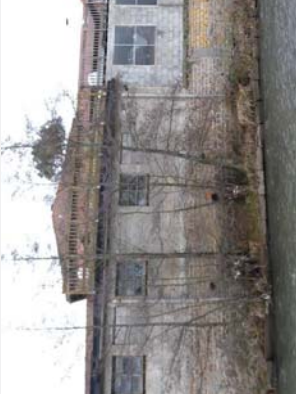
RIVE DROITE	D23	D24	D25	D26
Photo secteur

Linéaire	23 mètres	20 mètres	60 mètres	60 mètres
Végétation	Végétation herbacée sur la risberme située en pied d'ouvrage. Cyprès planté sur la risberme en limite de propriété.	Pas de végétation, excepté quelques lianes sur les enrochements.	La berge a été colonisée par la végétation ripicole : bosquets d'arbres, arbustes... Alignement de platane en haut de berge.	Une risberme « maçonnée » est enherbée. 2-3 cépées d'aulnes sur la partie aval du secteur.
Berge/ouvrage	Mur et bâtiment d'habitation : semblent stable, la risberme en pied atteste du peu de dynamique au pied de l'ouvrage.	Enrochements, pente de stabilité douce pour ce type d'aménagement (environ 3H/2V). Pas de signe d'instabilité.	Berge artificielle (enrochement, remblais...) présentant des signes de détérioration (sous cavement...).	Les bâtiments industriels sont à l'aplomb de la rivière. La risberme, inférieure à 1 m, est bloquée par des blocs béton appareillés, aujourd'hui désorganisés. Il y a environ 1 mètre de fond depuis le haut de la risberme.

Occupation des sols	Habitation ; palissade en canisse en limite de propriété.	Parking à l'arrière ; Pluvial.	Parking en haut de berge, au front du haut de berge	Bâtiments industriels
Problématique	-	-	La berge, bien qu'écologiquement dégradée, ne présente pas de signes d'instabilité inquiétants. La végétation en place joue un rôle stabilisateur important qu'il convient de préserver et d'entretenir.	-
Enjeu (urgence')	-	-	Sécuritaire (2)	-
Propositions d'interventions (principes)	Surveillance de la risberme.	-	En l'état, il ne semble pas opportun de reprendre cette berge, ce qui nécessiterait des travaux onéreux et qui nécessiterait soit d'empiéter sur les parkings, soit d'artificialiser. Il semble préférable de surveiller l'évolution et d'entretenir la végétation en place : élagage des arbres pour alléger la berge, nouvelles plantations et bouturage, favoriser le développement des strates arbustives.	-

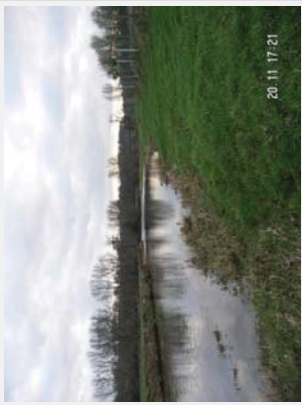
RIVE DROITE	D27	D28	D29	D30
Photo secteur

Linéaire	20 m (10 m de mur et 10 m d'enrochements)	70 mètres	70 mètres	120 mètres
Végétation	-	Cordon étroit de ripisylve, contraint sur une berge abrupte et limitée par le stabilisé bitume à l'arrière de l'hypermarché.	Ripisylve contrainte par la station d'épuration ; quelques sujets arbustifs disséminés, envahis de lianes et en voie de colonisation par la renouée du Japon.	Absence de ripisylve. Strate herbacée uniquement.
Berge/ouvrage	Enrochements libres et mur de soutènement.	Berge abrupte, 2 m de hauteur présentant une pente à 1H/1V. Présence de déchets en berge (blocs béton...). Quelques signes d'érosions ponctuels.	2 m de hauteur, pente 1H/1V. Pas de signe d'instabilité.	Pente très douce, offre une stabilité et une potentialité d'extension des crues à pérenniser.
Occupation des sols	Parking de l'hypermarché.	Hypermarché	Station d'épuration de Charlieu (projet de reconstruction en rive gauche en cours).	Fin de la STEP et pâtures.

Problématique	Ouvrage posé malgré les préconisations du syndicat de mettre en œuvre des techniques végétales. La stabilité de l'ouvrage dépend de la confection du pied de berge (existence d'un sabot ?).	Berge abrupte, présentant un profil d'équilibre non pérenne avec une végétation arborescente qui peut s'avérer lourde et insuffisante face à la charge exercée sur la berge.	Ripisylve en mauvais état ; Foyer de renouée du Japon	-
Enjeu (urgence)	-	Economique (3)	Ecologique (3, renouée : 1 à 2)	-
Propositions d'interventions (principes)	Laisser en l'état. Techniques végétales pures a priori difficilement envisageables sans prendre un peu de foncier sur le parking. En cas de déstabilisation de l'ouvrage au fil du temps, mettre en œuvre un sabot, favoriser les techniques mixtes en fonction des vitesses et hauteurs d'eau.	Entretien soutenu et adapté de la végétation en place. Pas d'intervention en l'état, mais veiller en cas d'évolution à ce que l'hypermarché ne poursuive pas l'enrochement du secteur D27 (sensibilisation, accompagnement).	Fonction du devenir de la parcelle ; possibilités de terrasser la berge dans le même esprit que le secteur D30, en pente très douce. Profiter des travaux de destruction de la STEP pour traiter le foyer de renouée intégralement et en profondeur (excavation de la partie souterraine), d'autant qu'il se situe au niveau du rejet de la STEP. Veiller particulièrement à ce que les travaux ne soient pas source d'une dissémination encore plus importante !	Eventuellement, effectuer des plantations et du bouturage pour reconquérir une ripisylve ; possibilité également de planter des héliophytes, qui trouveront une configuration idéale pour leur développement. Créer une alternance de secteurs ouverts (héliophytes) et fermés (arbustes).

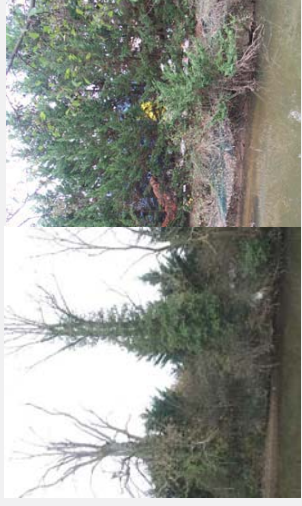
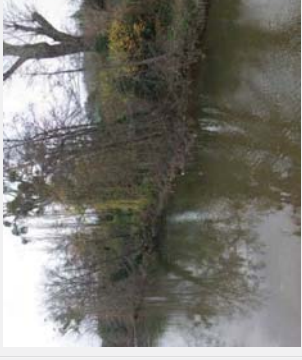
RIVE GAUCHE		G7	G8	G9
Photo secteur

Linéaire	280 mètres	150 mètres	135 mètres	
Végétation	La ripisylve est ici considérée comme absente, dans la mesure où seul un cordon d'arbres isolés est présent. Ce cordon d'arbres se répartit en trois « groupes », une douzaine en amont, 7 en aval puis encore une dizaine. Tous sont sous-cavés et finiront par basculer à moyen terme s'ils ne sont pas abattus avant.	Deux types de végétation : <ul style="list-style-type: none"> - ripisylve étroite, vieillissante, dans un état sanitaire dégradé, et absente à l'aval du secteur - Haie ornementale type thuya, située à l'arrière de la ripisylve et en front de berge à l'aval du secteur. 	Ripisylve sur la majeure partie du secteur, excepté l'aval traité paysagèrement (pelouse entretenue et saule pleureur). La ripisylve est étroite, (une rangée d'arbres) et délimitée par des clôtures et des haies de jardins privatifs. Les arbres sont dans un état sanitaire dégradé, vieillissant et instables. La présence de cépées et d'un système racinaire bien développé assurent néanmoins la tenue de la berge.

Berge/ouvrage	Hauteur 2 m. A l'aval du tronçon (amont transporteur) : 3 m. Elle présente un front d'érosion active, avec un sous-cavement des arbres en place. Paradoxalement, en amont, là où les arbres sont absents, la berge présente un profil plus pérenne et est moins soumise aux phénomènes érosifs.	Hauteur : 2 m Elle semble sous-cavée à certains endroits ; en aval elle est érodée, menaçant directement la clôture qui est partiellement basculée et la haie de thuya. Il semblerait néanmoins que la configuration en intrados décharge un peu cette berge, la rive droite étant beaucoup plus sollicitée.	La berge, haute d'environ 1,5 mètre, est abrupte, quasi verticale. Ponctuellement des pierres intégrées dans le front de berge laissent apparaître un ancien mur.	
Occupation des sols	Pâtures	Plateforme de l'entreprise de transport Coquet SA.	Jardins privatifs, totalement déconnectés et détournés du cours d'eau. Un prélevement pour un jardin a été relevé, ainsi que la présence de rejets (indéterminés : eau usée ?) et d'une zone de déchets.

Problématique	Arbres de haut jet instables en milieu périurbain. Le basculement de ces arbres dans le cours d'eau pourrait entraîner des désordres sur la berge opposée, déjà endommagée, et la formation d'un barrage pourrait aggraver l'inondation des terrains.	A court ou moyen terme, il faut s'attendre à des dégâts affectant la haie de l'entreprise et la plate forme. Le basculement d'arbres et de la haie peut aggraver les désordres hydrauliques et d'érosion sur la rive opposée. Ripisylve dégradée et essences indésirables en bordure de cours d'eau.	Production potentielle d'embâcles importante à l'amont du Pont de pierre.	
Enjeu (urgence*)	Sécuritaire (1) et paysager (3)	Ecologique (2) et sécuritaire (2)	Sécuritaire (1), écologique et paysager (2).	
Propositions d'interventions (principes)	Abattage des arbres instables dans un premier temps. Renaturation de l'ensemble du secteur ; l'intégration d'un aspect paysager (cheminement...) n'a d'intérêt que si un ouvrage permet le franchissement de la rivière.	Arrachage de la haie, en concertation avec l'entreprise de transporteur. Renaturation de la berge (retalutage, plantations et techniques végétales), également en concertation, car il serait souhaitable d'empêcher sur le parking pour adoucir la pente de la berge.	Abattage de l'ensemble des arbres instables ; La renaturation de la berge, compte tenu de sa configuration et de l'occupation des sols à l'arrière berge, nécessiterait le retalutage de la berge afin de dresser le talus selon une pente à 3H/1V. Elle permettrait également de rapprocher les riverains de la rivière ; l'objectif est que cette dernière devienne une source d'agrément et non pas une simple menace d'inondation et d'érosion.

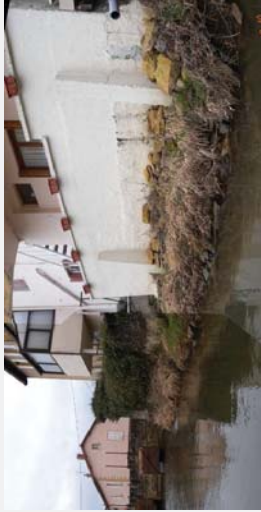
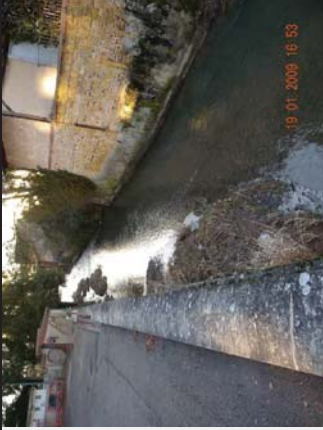
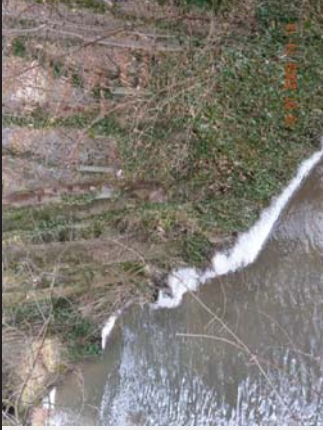
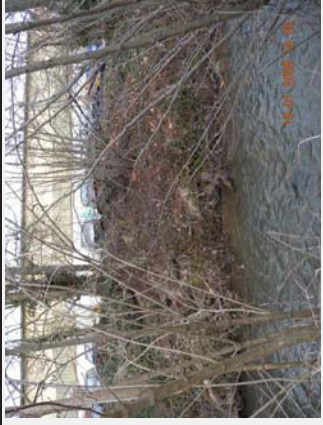
BIEF DES POMPIERS		BD1	BD2 et BG1	BG2	BD3
Photo secteur					
Linéaire	30 mètres

Végétation			110 mètres rive gauche et 190 mètres rive droite	80 mètres	90 mètres
Berge/ouvrage	Ciôture en maçonnerie en bonne état, excepté la trace d'humidité constatée sur le parement du mur. La risberme est également en bon état hormis la présence de la végétation.		Berges bétonnées ou maçonnées. Présence d'un seuil.	Ripisylve sur les 30 derniers mètres. A l'amont, la berge est artificielle et semble entretenue chimiquement.	Ripisylve présente sur la berge du garage, absente à l'aval du tronçon, devant le jardin de l'habitation.
Occupation des sols	Habitation privée		Rive droite : habitations, terrasses et jardins ; Rive gauche : parking pompiers	Parc urbain, totalement isolé du bief par une clôture et une haie vive.	Garage et jardin privé.
Problématique	Sans objet		-	-	Le profil de la berge (haute, verticale et très étroite) et la végétation irrégulièrement répartie et parfois en voie de déchaussement peut à terme entraîner des désordres. Présence de déchets en amont au niveau des ouvrages de franchissement.

Enjeu (urgence')	Sans enjeu		-	-	Économique (garage) (3)
Propositions d'interventions (principes)	Pas d'intervention				Il n'est pas nécessaire en l'état d'intervenir lourdement, compte tenu des enjeux et du cout associé. Prévoir un entretien adapté de la végétation (élagages et abattages nécessaires) et des plantations arbustives complémentaires. Une reprise complète de la berge nécessiterait une emprise foncière importante pour adoucir la pente.
Estimatif des couts	Sans objet				1 000 €
CHOIX DU MAITRE D'OUVRAGE SUR LA SUITE A DONNER EN PHASE AVP

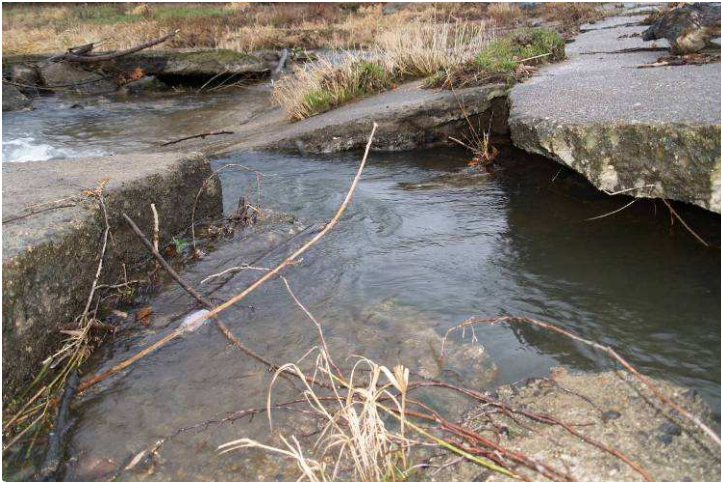
PH 10

Cavage important sous la dalle - disparition complète du corps du seuil (rive droite)

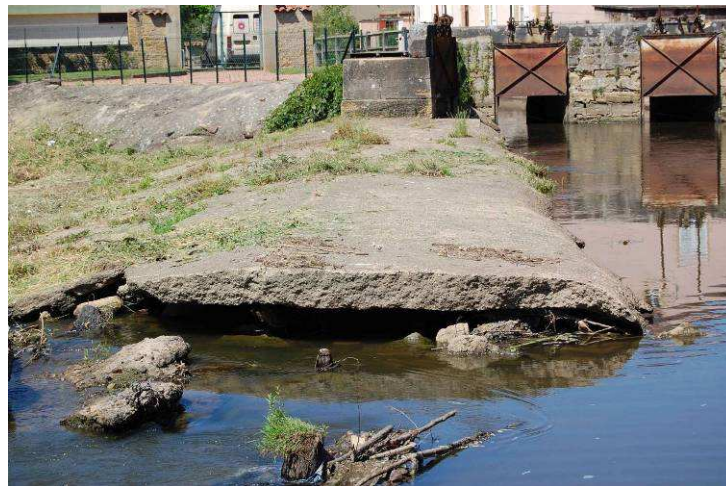
PH 11

Cavage important sous la dalle de la crête partie rive droite su seuil (dalle en console)

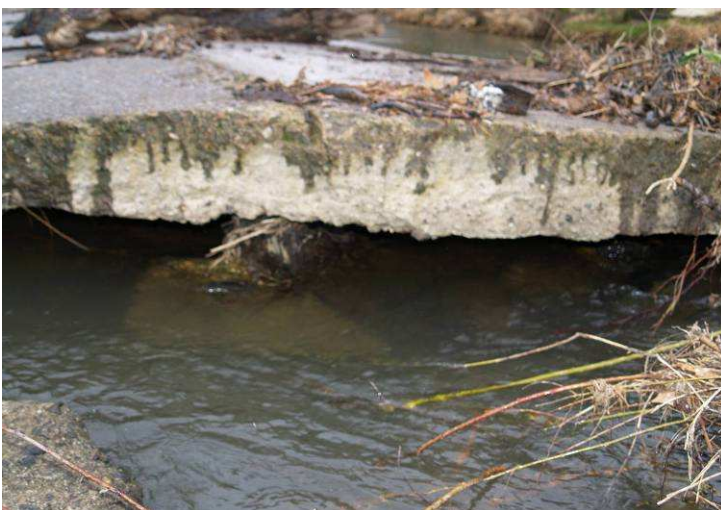
PH 12

Cavage important sous la dalle de la crête partie rive droite su seuil

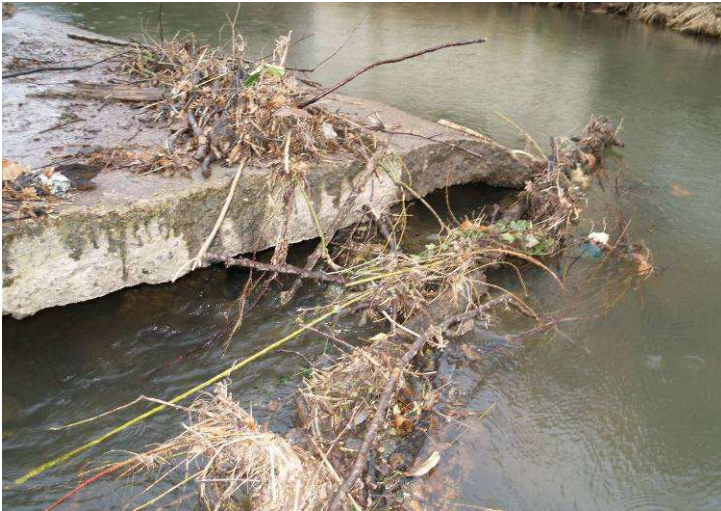
PH 13

Embâcles piégées entre les
éléments arrachés du seuil
(partie centrale du seuil)

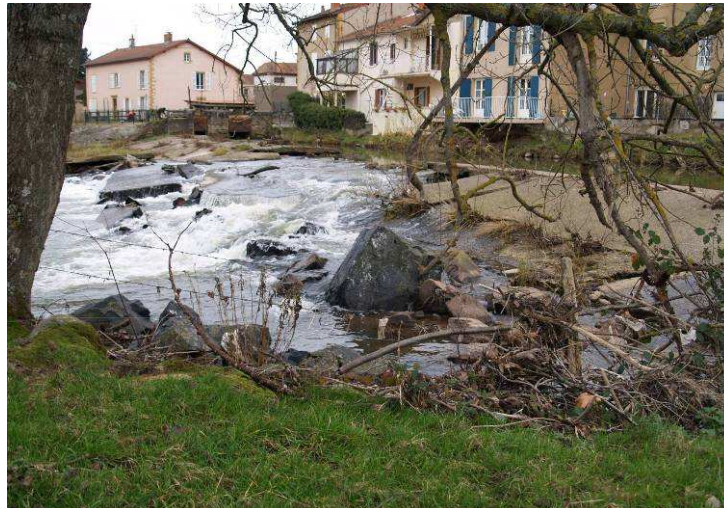
PH 14

Embâcles piégées par
l'enrochement non soigné de
la berge aval du seuil
(rive gauche)

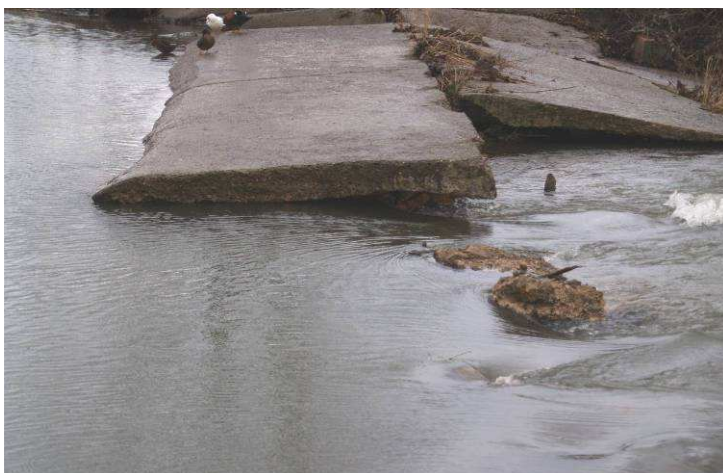
PH 15

- Effondrement du parement aval du seuil : sous l'effet de l'arrachement de la partie centrale du seuil lors de la crue de décembre 2003, le parement aval situé de part et d'autre de cette zone a subi lui aussi un effondrement partiellement accompagné de glissement de la carapace et du bloc béton. L'effondrement de ce parement est accentué par la rupture complète de la dalle béton (la carapace) au niveau de la crête.

Effondrement du parement
aval du seuil
(rive gauche)

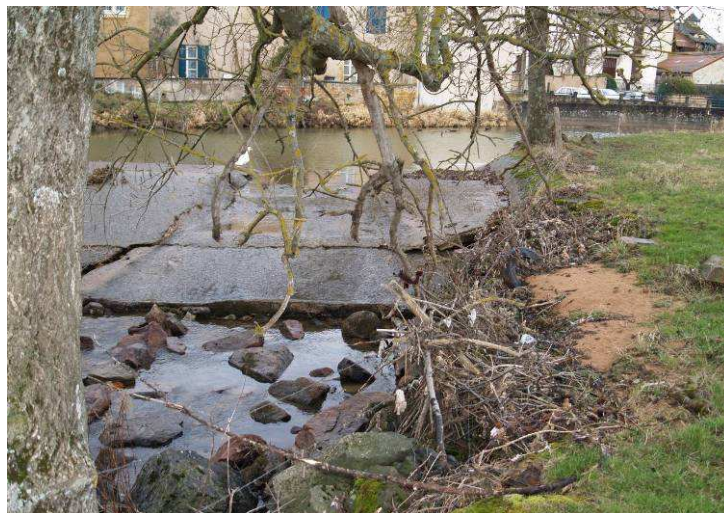
PH 17

Tassement du parement aval
en face de l'échancrure
(rive gauche)

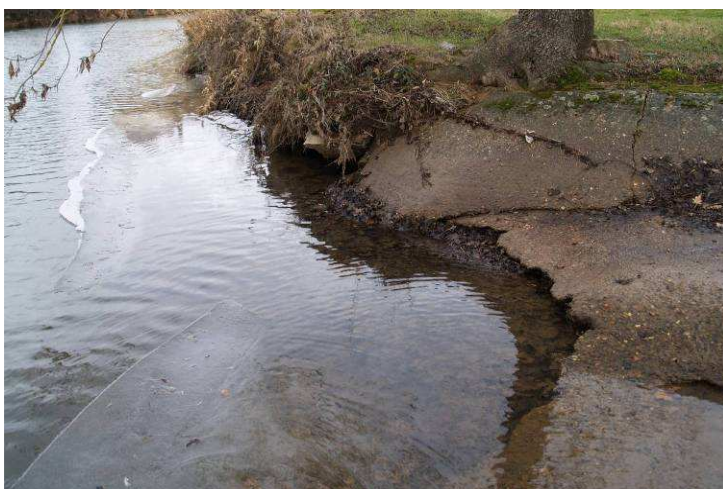
PH 18

Rive gauche : la berge est naturelle, elle présente côtés amont des signes d'érosion et d'affouillement très important. La cause essentielle de ce problème est l'absence d'enrochements maçonnés. Côté aval, elle est stabilisée par des enrochements de blocométries très hétérogènes. Ils présentent des désordres et des défauts au niveau de mise en œuvre et d'entretien. Des travaux de réparation sont nécessaires pour reconstituer des abords et assurer une stabilité générale du seuil.

Erosion de la berge côte
amont du seuil
(rive gauche)

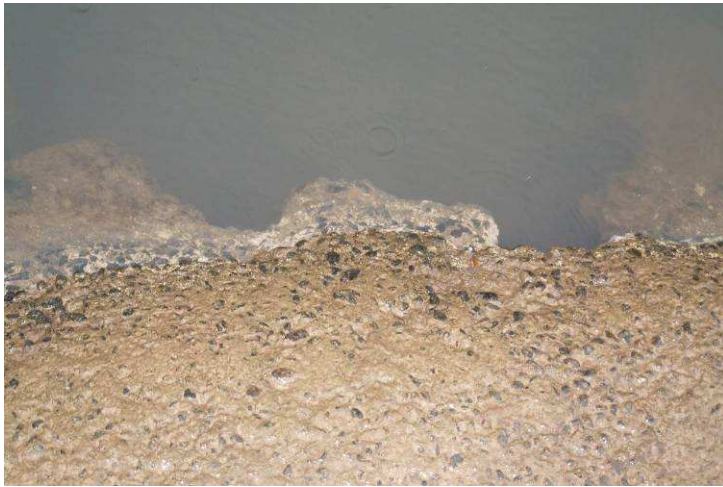
PH 19

Sous cavage au droit du
parement amont du seuil,
Descellement de la
maçonnerie et mauvaise
réalisation de dalle béton

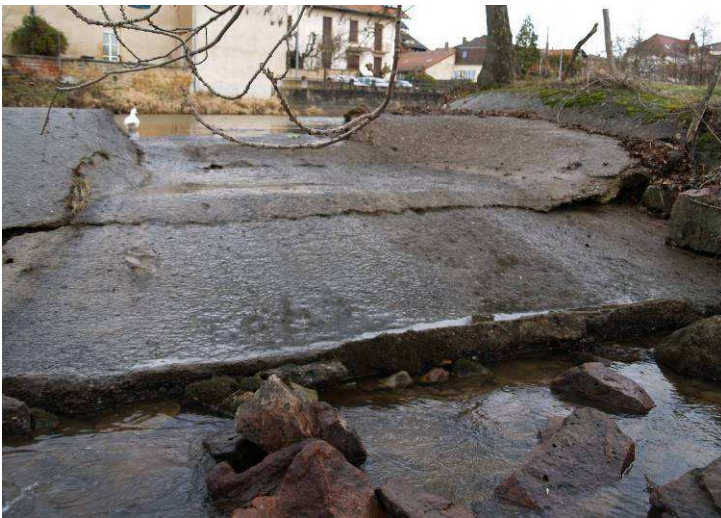
PH 22

Vue sur l'échancrure de réglage du niveau d'eau de la retenue.
Tassement du parement et affouillement du radier aval

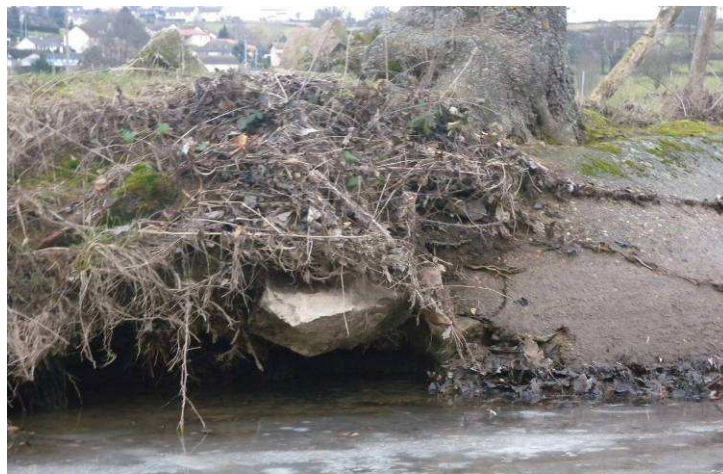
PH 23

Ravinement de la berge adjacente à l'ouvrage (rive gauche)

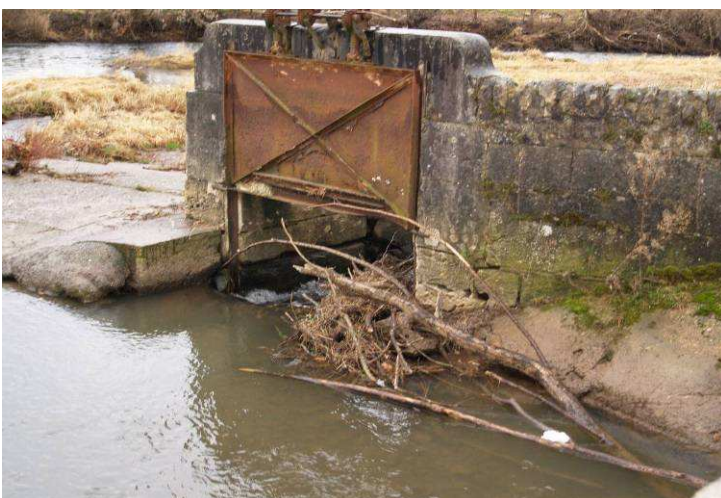
PH 24

- accumulation des embâcles devant la vanne,
- présence de la mousse sur la paroi,
- dégradation superficielle des joints de la maçonnerie,
- corrosion très avancée de la porte de la vanne

Accumulation des embâcles devant la vanne. Oxydation importante de la porte de la vanne rive droite

Il est important de noter que cette partie de l'ouvrage ne présente aucun désordre structurel. Cette partie du seuil sera conservée dans l'état. Seul, les travaux de réhabilitation seront engagés.

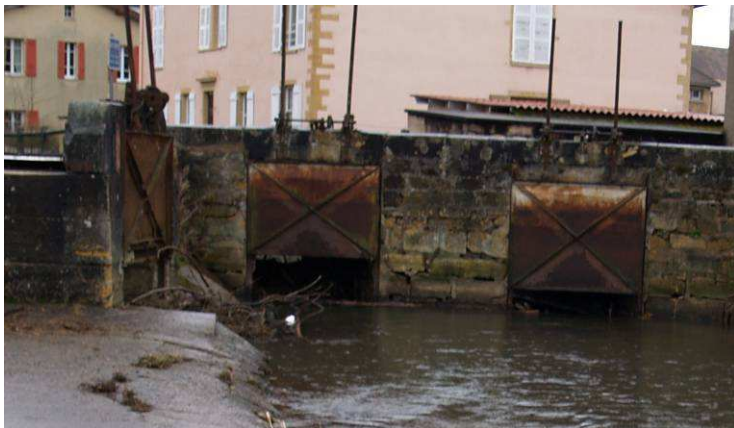
PH 25

- accumulation des embâcles devant les vannes,
- présence de la mousse sur la paroi,
- dégradation superficielle des joints de la maçonnerie,
- corrosion très avancée des portes métalliques des vannes.

Accumulation des embâcles
devant le bief associé.
Oxydation importante des
portes des vannes rive droite.

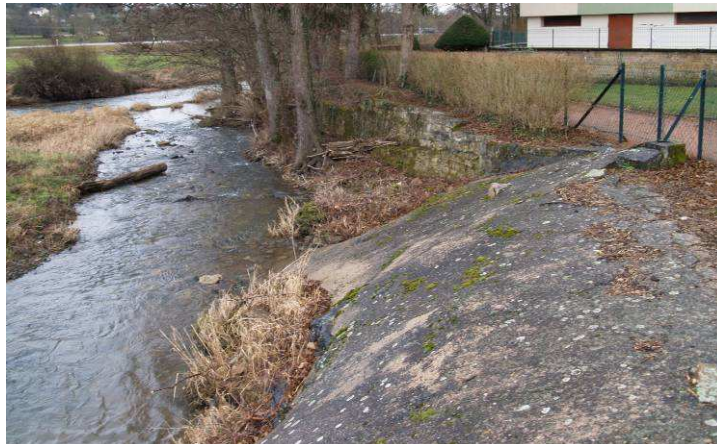
PH 26

La berge rive droite du seuil est
dans un état satisfaisant. RAS

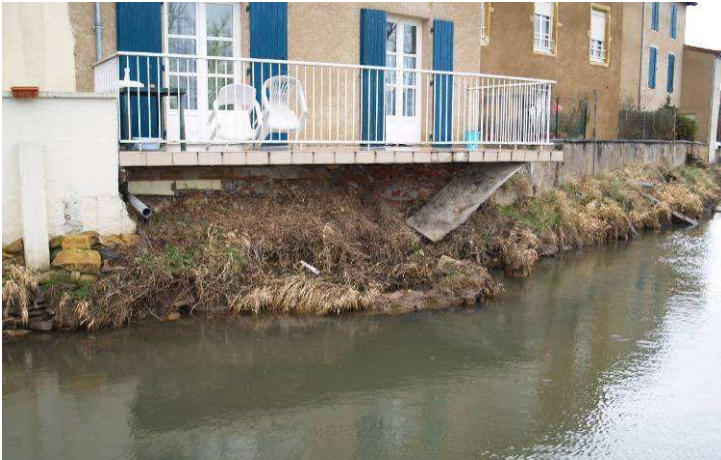
PH 28

Enrochement dans un état
moyen

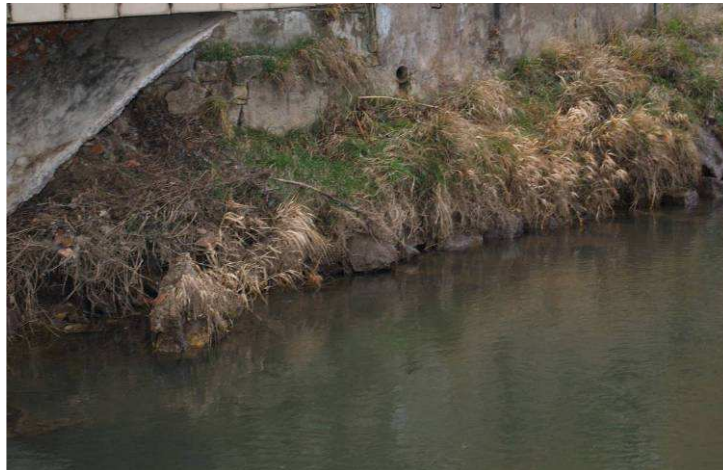
PH 29

Début de glissement du talus
en enrochements.
(Stabilité précaire)

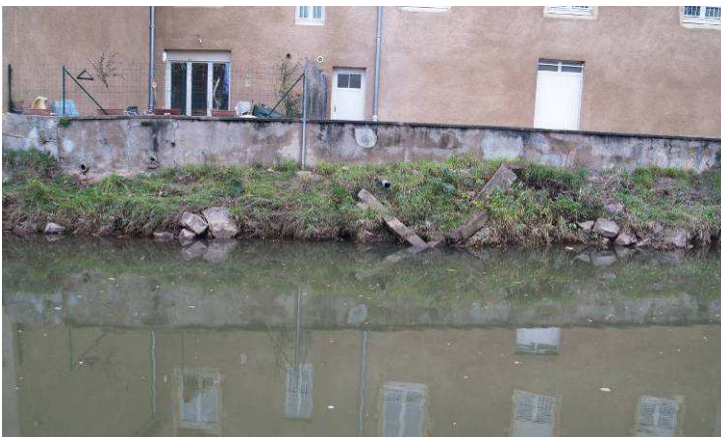
PH 30

Enrochement mal réalisé.
(Stabilité précaire)

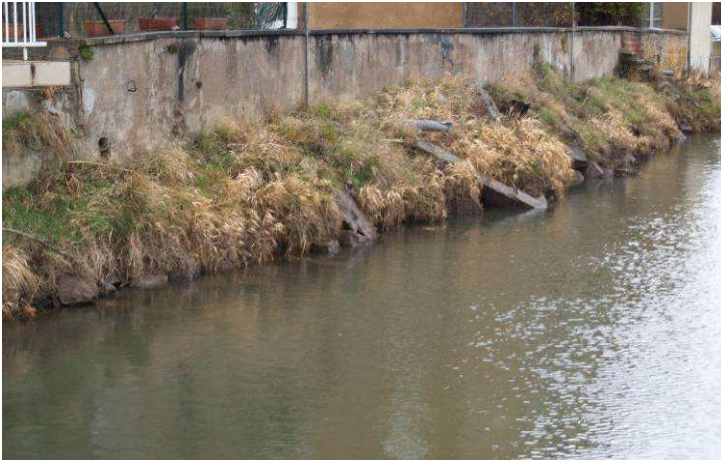
PH 31

Pied d'encrochement dans un mauvais état suite à l'altération du fond du lit.
(Stabilité précaire)

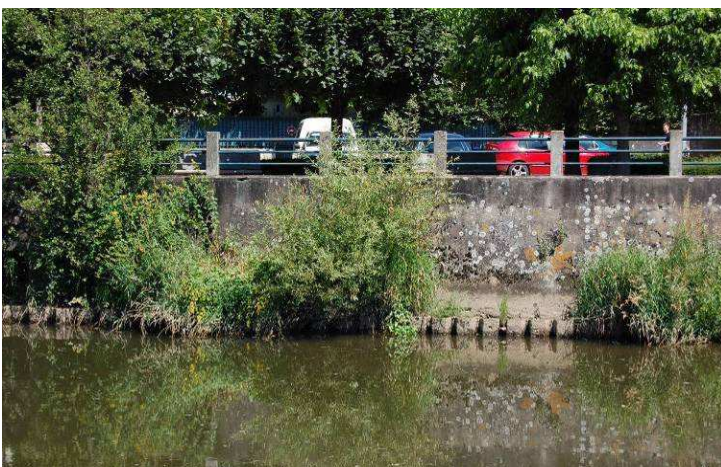
PH 36

La partie supérieure du rideau de palplanche situé à l'avant du mur de soutènement le parking est fortement oxydée. Nous avons constaté sur cette même partie une perte de matière due essentiellement à l'absence de la teinture anti-corrosion. Ces deux phénomènes ne remettent pas en cause la stabilité de cet ouvrage. Néanmoins, des travaux des protections par l'application d'une peinture anti-corrosion par exemple sont nécessaires pour le conserver et optimiser sa durée de vie.

Oxydation et perte de matière
en tête du rideau de palplanche
soutenant le parement du
parking

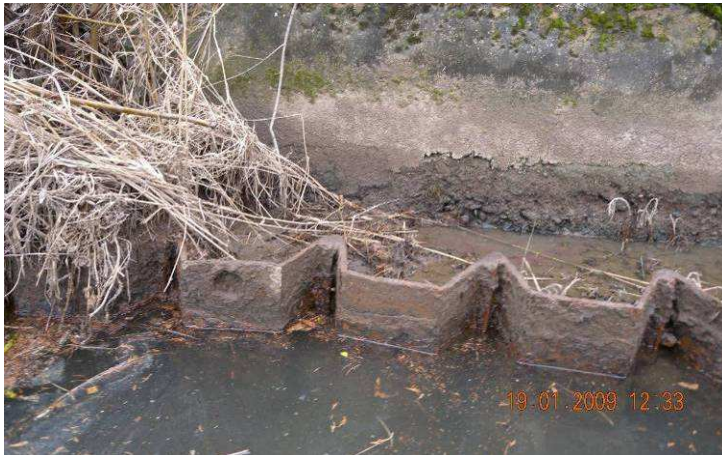
PH 37

Oxydation et perte de matière en tête du rideau de palplanche soutenant le parement du parking

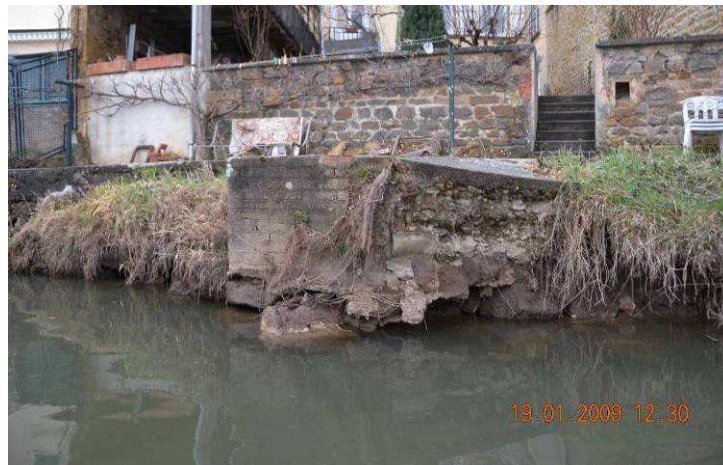
Affouillement très important conjugué par la disparition une bonne partie de fondation du mur de terrasse. Attention danger.

Avertir le propriétaire de la précarité de l'état de son mur : Une barrière de sécurité est à mettre en place.

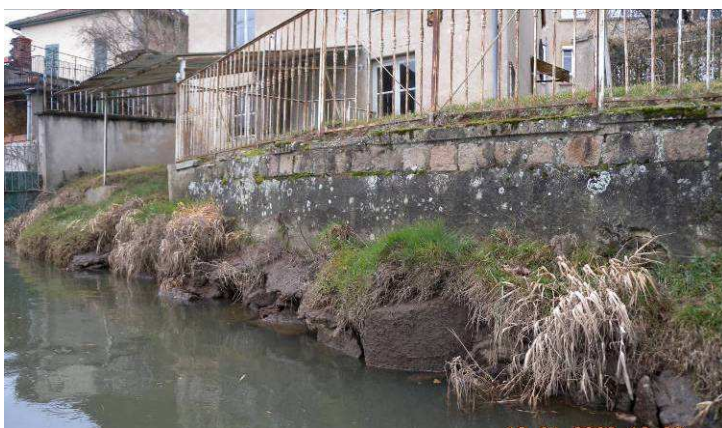
PH 39

Effondrement partiel de la berge constituée d'enrochements suite aux problèmes d'altération et d'érosion du lit du Sornin

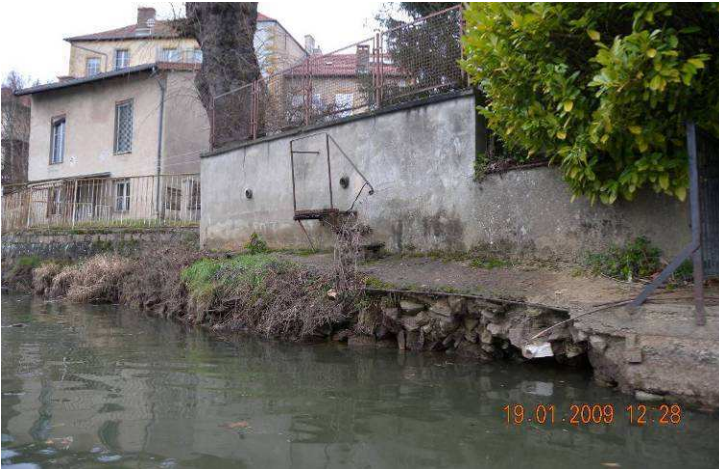
PH 40

Erosion de la berge
accompagnée d'un sous
cavage important et
descellement de la maçonnerie.

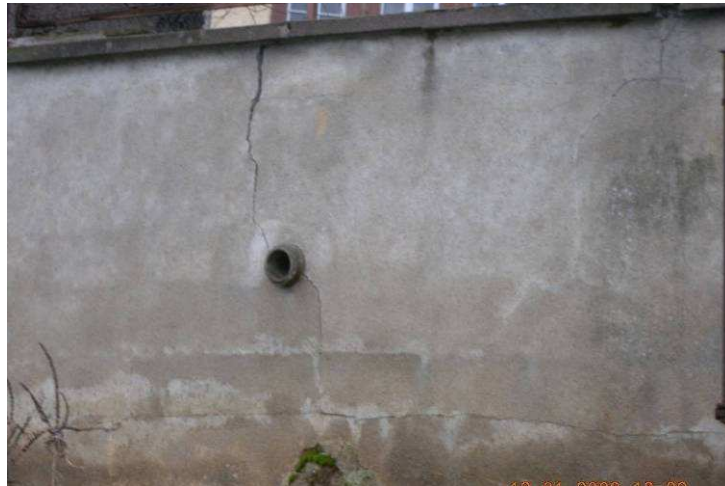
PH 41

Fissure verticale dans le mur
de clôture suite au tassement
de la berge

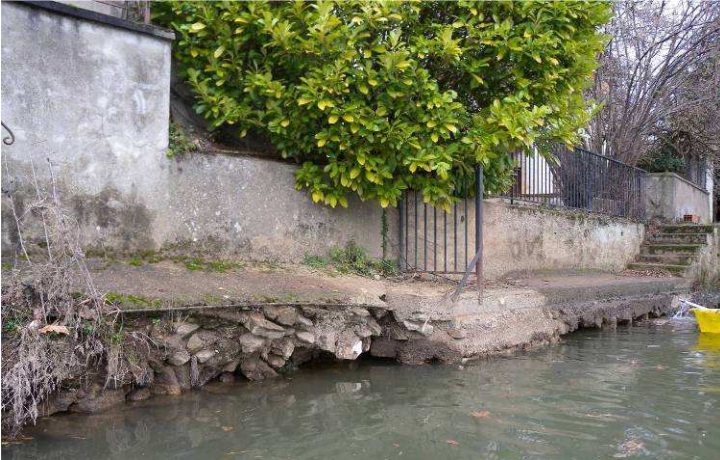
PH 43

Effondrement partiel de la
berge suite à un affouillement
important

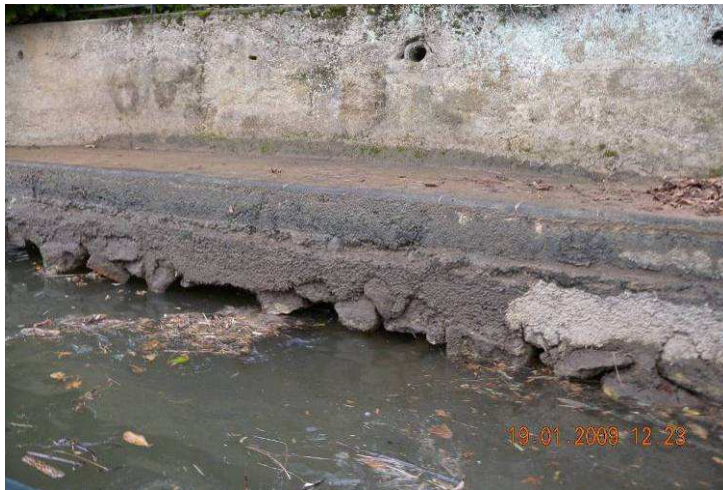
PH 44

Sous cavage important de la
berge RD suite aux problèmes
d'érosion du lit du Sornin

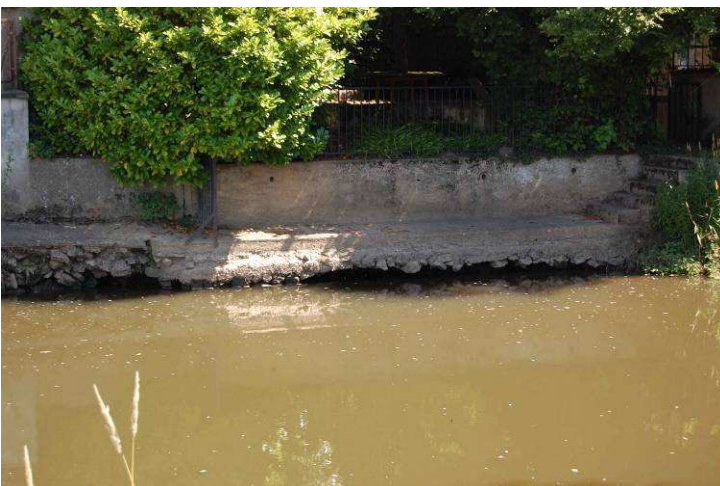
PH 45

Sous cavage important de la
berge RD suite aux problèmes
d'érosion du lit du Sornin

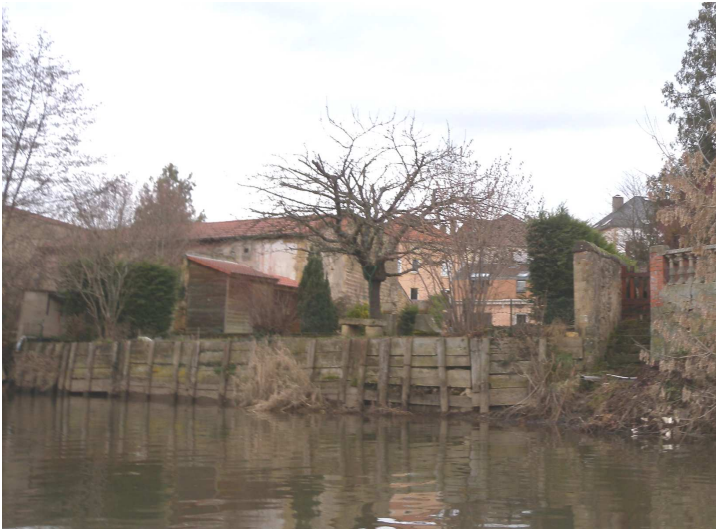
PH 46

Le soutènement en bois situé entre la rue du pont de pierre et le seuil présente des désordres sérieux et susceptibles d'engager la stabilité de l'ouvrage : problème de déformation des planches qui constituent le parement, fuite des matériaux de remplissage et arrachement des planches par endroit et disjointoiement par d'autre. Pour conserver cet ouvrage, il est temps d'engager des travaux de renforcement par le changement et le remplacement des éléments défectueux.

Vue générale du mur de
soutènement en bois

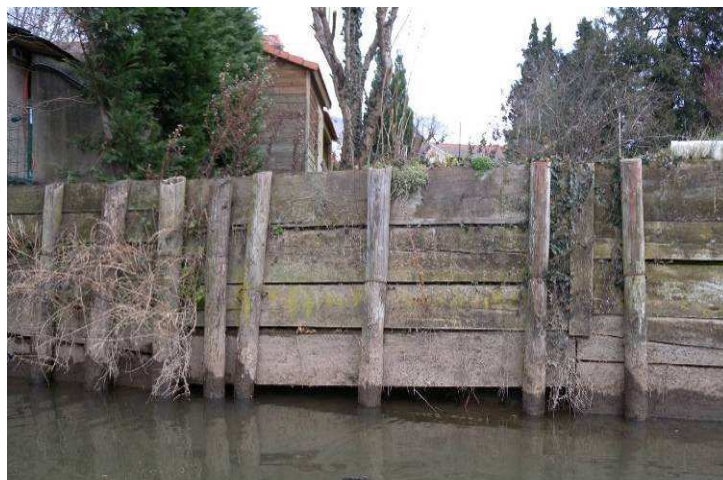
PH 47

Disparition de quelques
planches en partie base du mur
accompagné de fuite des
matériaux

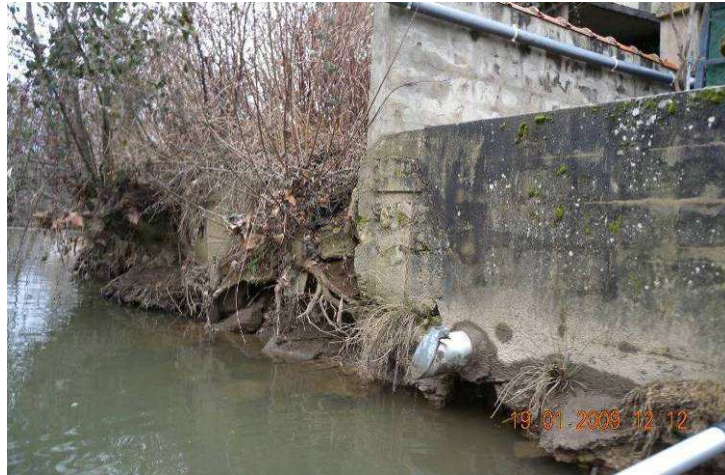
PH 50

Sous cavage tout le long du mur avec détachement de la maçonnerie

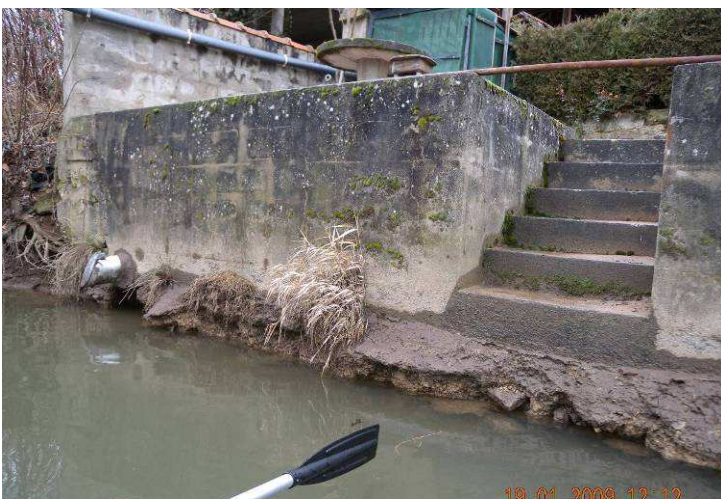
PH 51

Sous cavage tout le long du mur avec détachement de la maçonnerie
