Restauration du tronçon du Sornin à la traversée de Charlieu

PHASE 1 : Etat des lieux

Rapport final

Février 2011

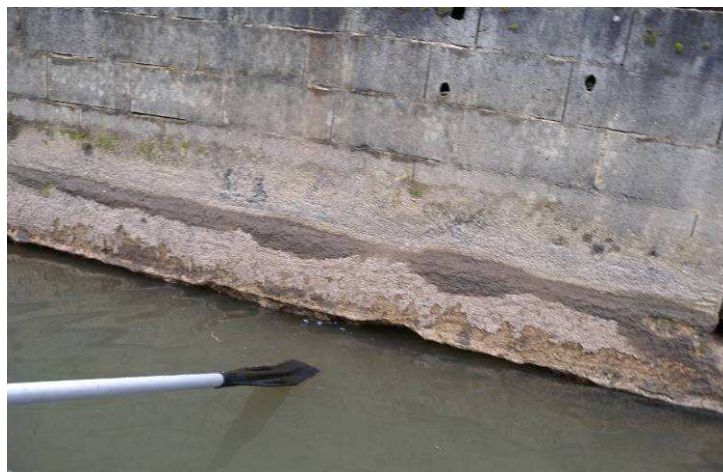
PH 53

Dégradation de la partie immergée du mur suite à l'érosion du lit du Sornin

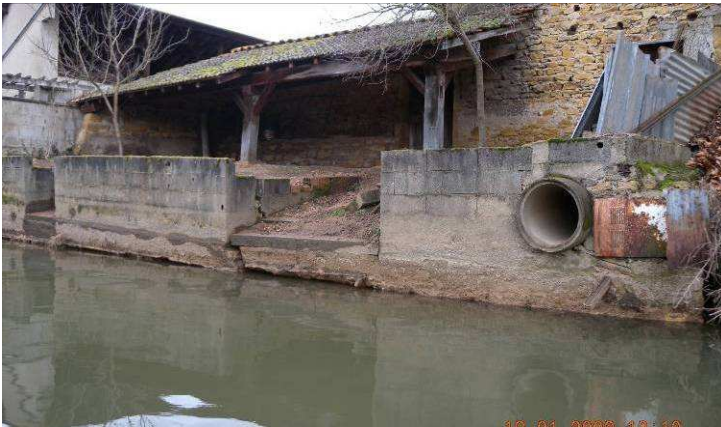
PH 54

Tassement de la dalle de la rampe d'accès et du mur suite au sous-cavage produit en bord de la rivière.

Cette dalle est la limite de rupture sous l'effet de son poids propre.

Il faut rester vigilant, le propriétaire de ce mur est à informer du danger lié à cette situation

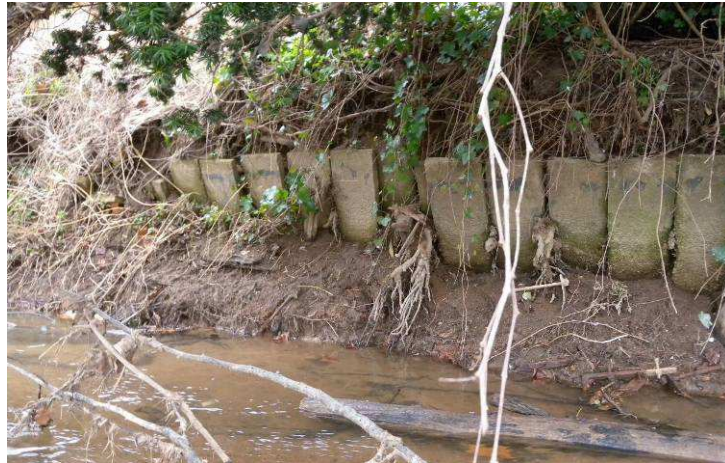
PH 55

Idem photo précédente

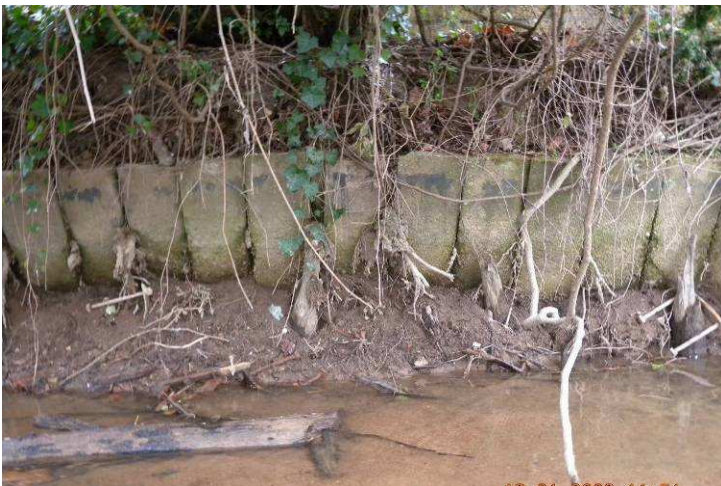
PH 56

Déplacement des éléments modulaires qui constituent le soutènement du talus sous l'effet de la poussée de la terre et le poids de l'arbre situé au dessus.
