Pré-Rapport de mission de repérage des matériaux et produits contenant de l'amiante avant démolition d'un immeuble bâti

Numéro de rapport	194446/97441 A
Propriétaire	COMMUNE DE SAINT JORIOZ
Donneur d'ordre	COMMUNE DE SAINT JORIOZ
Adresse de l'immeuble	ANCIENENS GRANGES Route de l'Eglise 74410 SAINT JORIOZ
Type de bien	Bâtiment
Date de la commande	21/01/2021
La (ou les) date(s) d'exécution du repérage	12/02/2021
Date d'émission du rapport de repérage	25/02/2021
Référence du programme de travaux / démolition	Devis N° ED20-973 - 194 446

Dénomination : **ANCIENNES GRANGES**

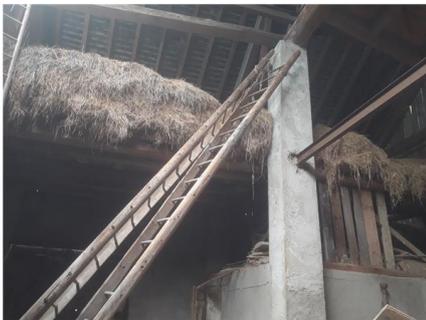
Local / Partie de locaux ou Partie d'immeuble bâti non accessible	Etage	Moyen à mettre en œuvre par le donneur d'ordre	Investigations approfondies complémentaires à réaliser entre les différentes étapes de travaux
Mezzanine Granges n°1

Intérieur	/	Pas d'accès sécurisé

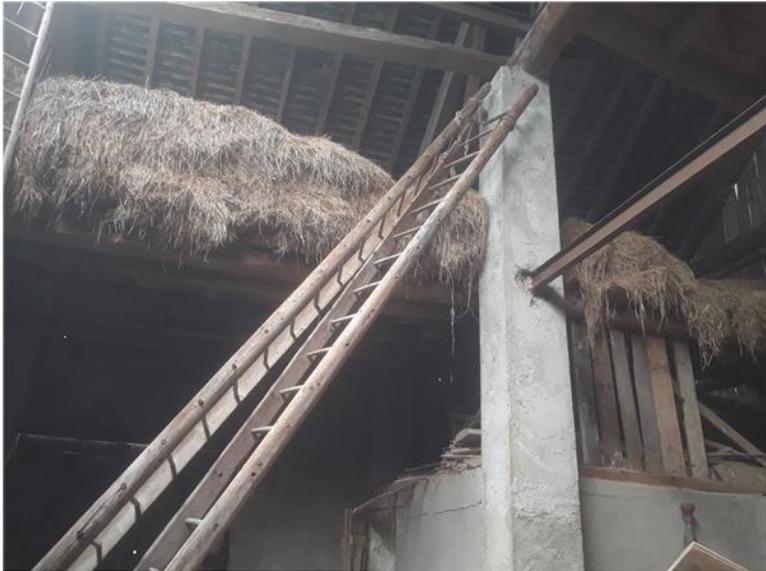
Parties d'immeuble concernées où Locaux à investiguer	Etage	Justification
Mezzanine Granges n°1

Intérieur	Pas d'accès sécurisé

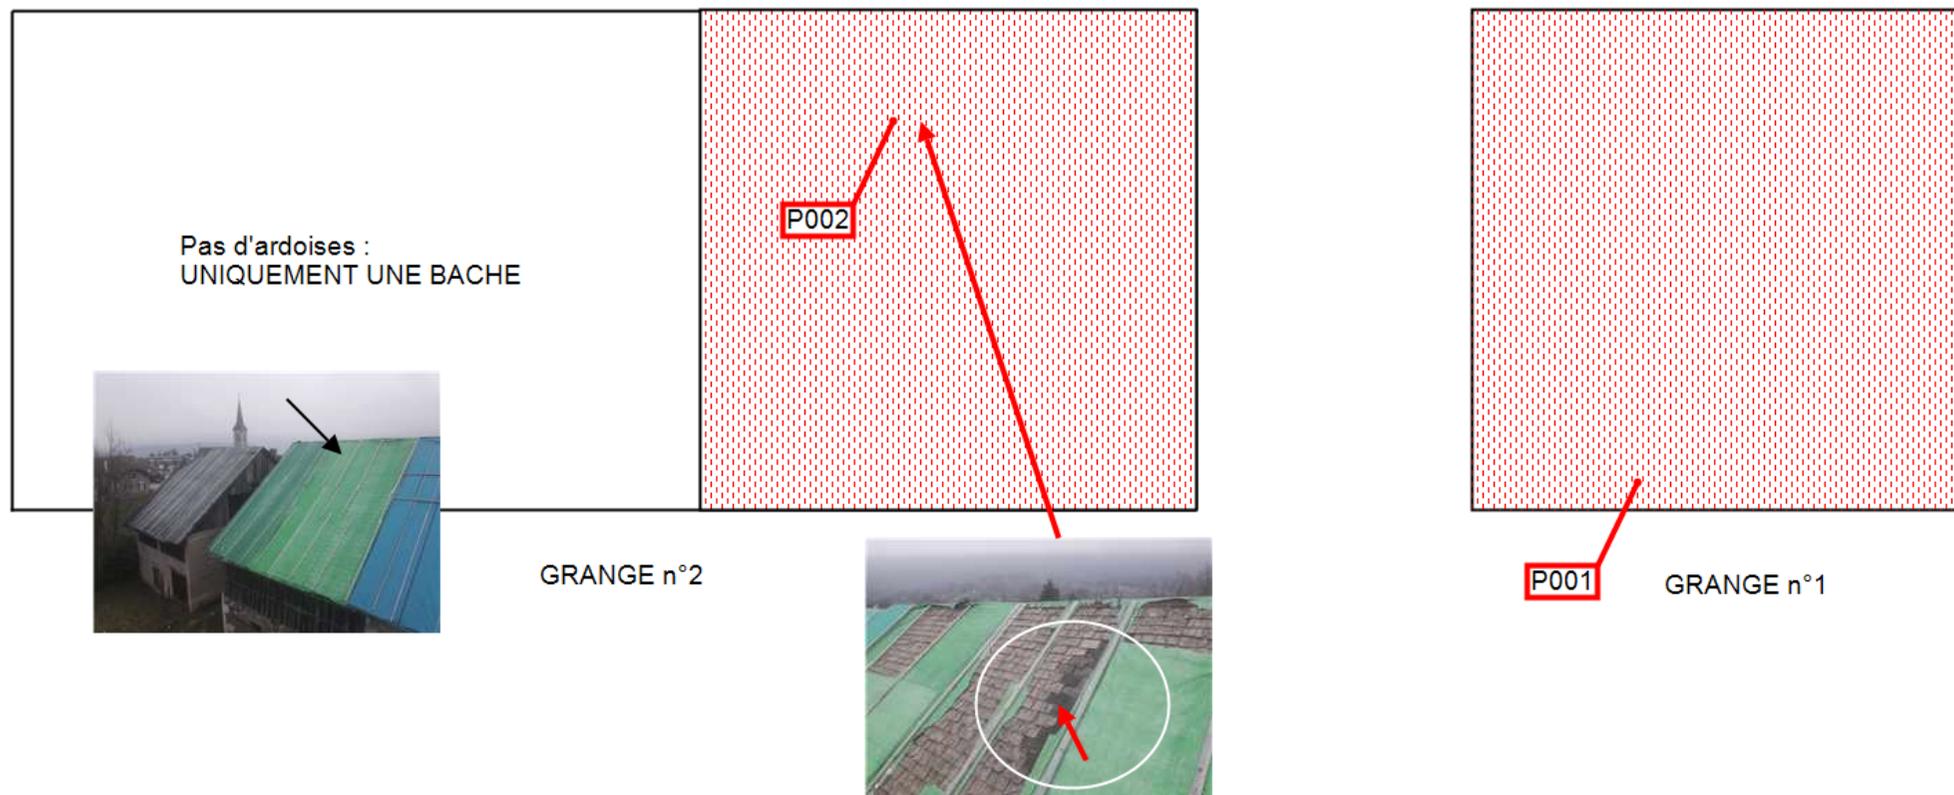
Ensembles des toitures : des ardoises naturelles et en fibrociment sont mélangées (Grange n°1 et n°2). Aux vues de l'implantation et du risque de pollution, il est préférable de considérer l'ensemble des ardoises comme amiantées.

Local / Partie d'immeuble	Etage	Composant de la construction	Partie de composant	Critère de décision	Référence ZPSO
Toiture Granges n°1	Extérieur	Ardoises	Ardoises fibres-ciment	Résultat d'analyse (P001)	Z001
Toiture Granges n°2	Extérieur	Ardoises	Ardoises fibres-ciment	Résultat d'analyse (P002)	Z002
