**SYNTHÈSE  
RAPPORT D'ACTIVITÉ**

**Service public  
d'assainissement de  
SAINT BRIEUC  
ARMOR  
AGGLOMÉRATION  
SECTEUR NORD  
(asst)**

**2023**

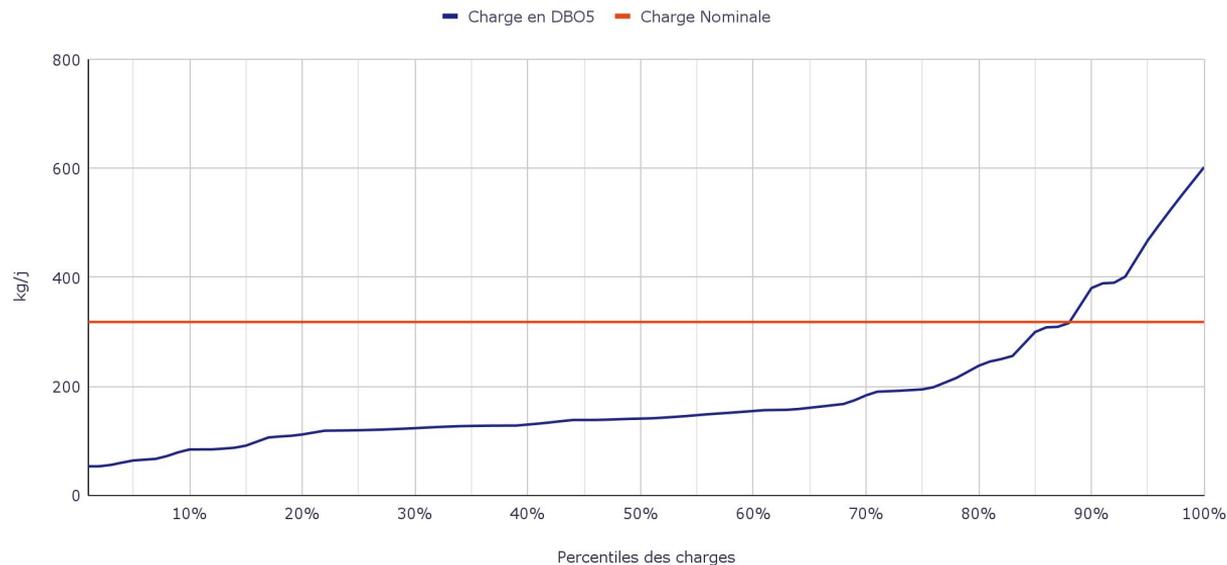
**Station d'épuration  
d'Etables/mer**

- La charge nominale étant dépassée près de 12% du temps, il faut considérer que la station est saturée et qu'elle n'est plus en mesure d'accepter de charge supplémentaire.
- Un audit par VEOLIA pour évaluer les possibilités d'augmenter la capacité de traitement est en cours.
- Une étude d'incidence va être lancée par SBAA

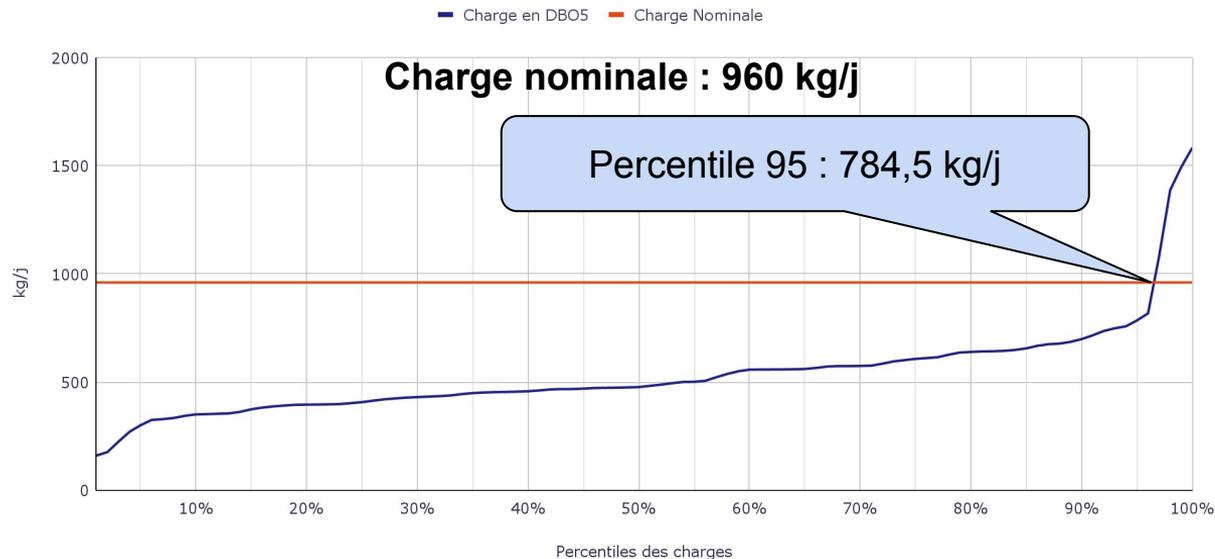
*Station d'épuration  
de Binic*

**Il reste une marge d'environ 2000 Équivalents Habitants**

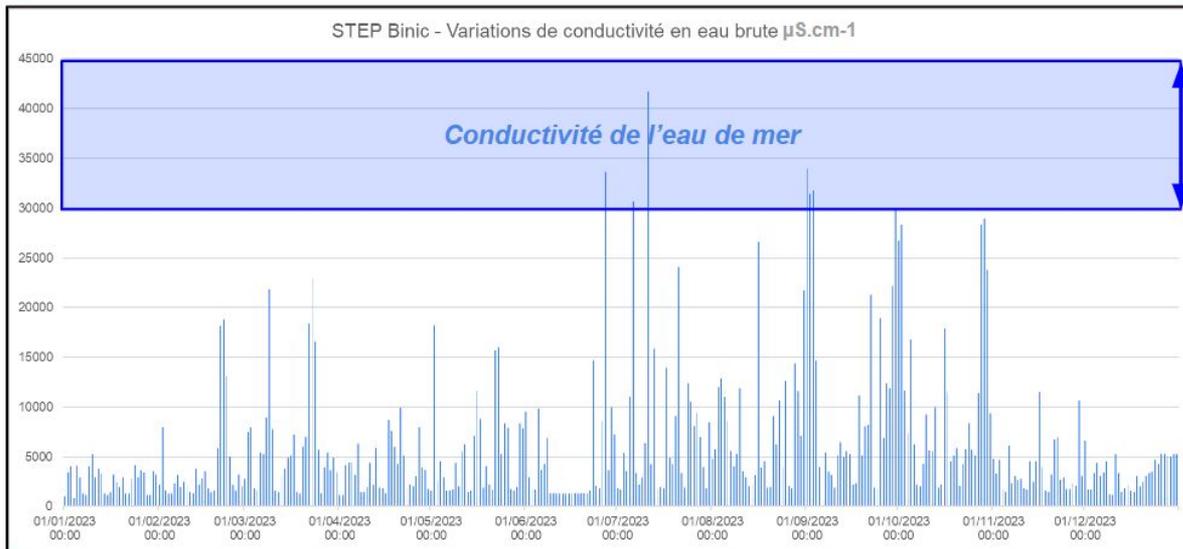
- **Le réseau fait l'objet d'infiltration d'eau de mer importantes.**
- Ces intrusions d'eau de mer sont néfastes pour le fonctionnement de la station d'épuration. Des variations de conductivité, et donc de salinité, trop importantes détruisent les bactéries présentes dans les bassins (choc osmotique), et par conséquent réduisent les capacités de traitement de la station.
- **Trouver, et réparer les points d'intrusions d'eau de mer dans le réseau de collecte de Binic est une priorité.**

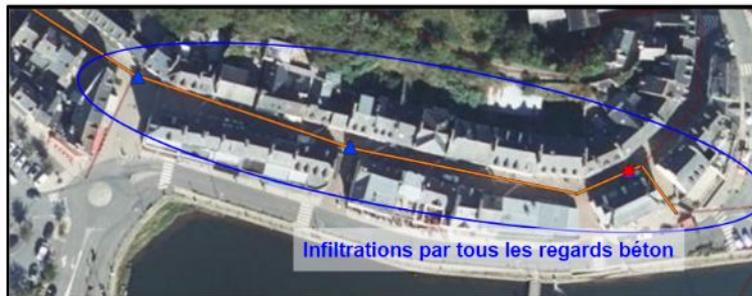
Emplacement du défaut à corriger : Rue du Maréchal Joffre et Place de la Cloche

**Gain de volume d'infiltration critique**

**>50 m<sup>3</sup>/j mini en moyenne annuelle**

**15% des eaux d'infiltration de nappe + mer**

Des travaux de voirie sont envisagés Place de la Cloche par la mairie.

Organisation de la réhabilitation à voir en concertation avec le service patrimoine de SBAA, au vu de l'importance des travaux.
