## RESTAURATION DE LA CONTINUITÉ ÉCOLOGIQUE SUR 14 OUVRAGES SUR LE BASSIN VERSANT DU SORNIN

### OUVRAGE SB 62 – Pont du Bas Nolay (ROE83620)

## Phase 1 & 2 : Diagnostic & AVP

Février 2025

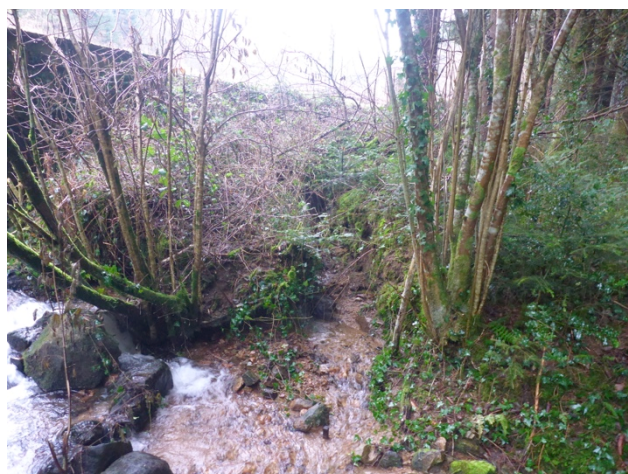
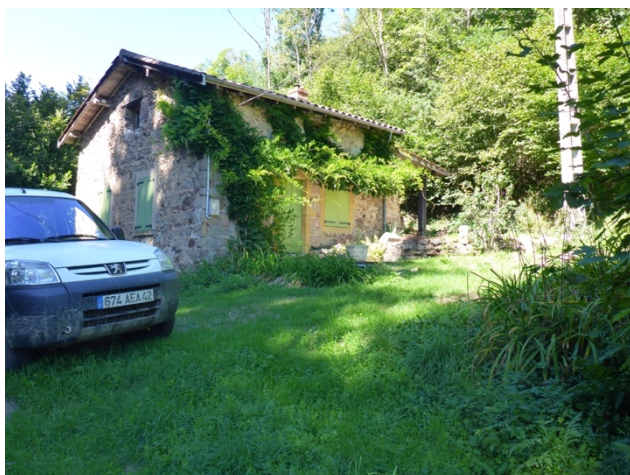
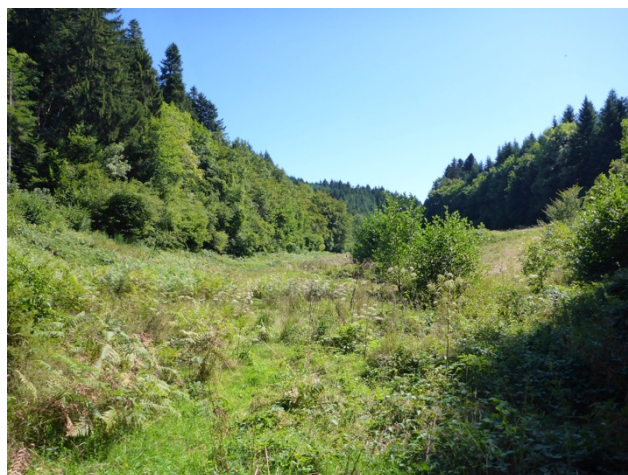
- Bâtiments/Infrastructures :
  - Habitation (à priori peu occupé) 12 m en amont rive droite ;
- Cheminement / franchissement du cours d'eau :
  - Sans objet ;
- Prélèvements et rejets :
  - Rejet d'un fossé incisé en aval immédiat en rive gauche (cf. photo) ;
- Réseaux : sans objet ;
- Agriculture :
  - Prairie humide en amont immédiat du pont ;
  - Plantation de résineux en aval immédiat.

Illustration 3 : Fossé incisé en aval (haut), habitation à proximité (gauche) et prairie amont (droite)  
Source : CESAME 2019

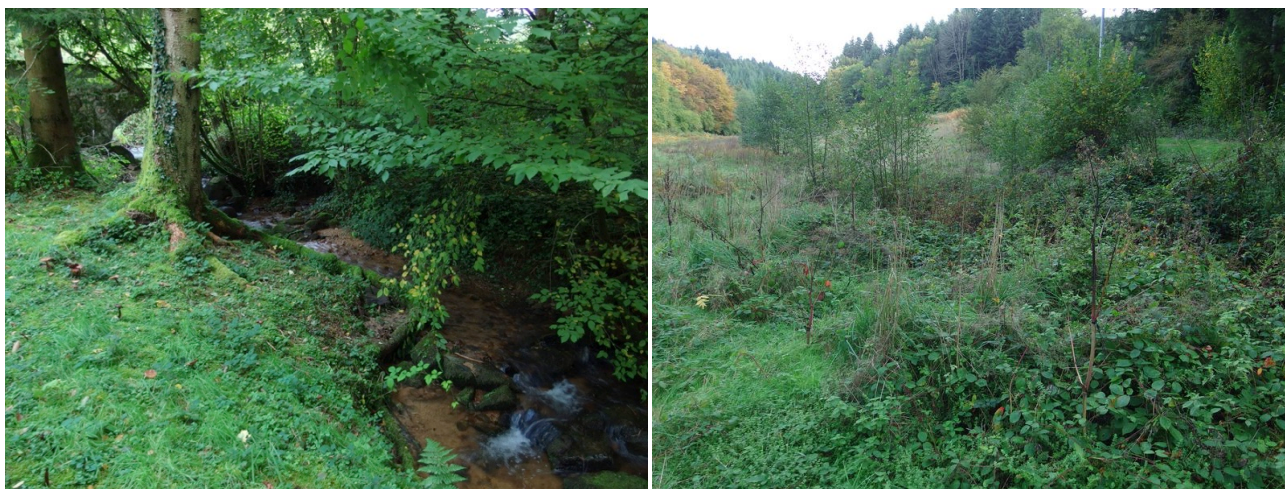
Illustration 8 : Botoret en bordure d'une plantation de résineux (gauche) et friche humide amont (droite)  
Source : CESAME 2019.

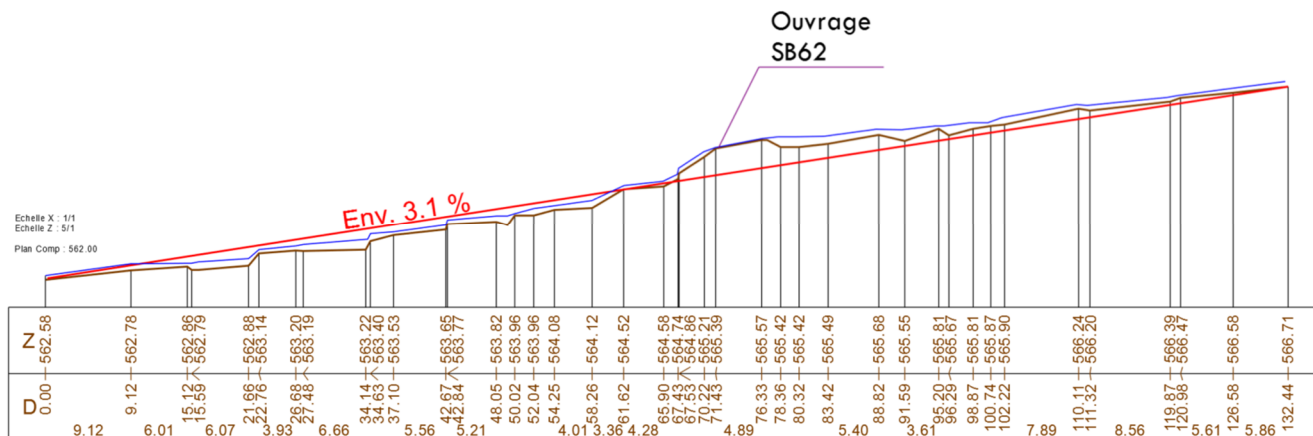
Bien qu'en apparence l'ouvrage ne semble pas présenter une incidence significative sur le profil en long (pas de remous hydraulique significatif, pas d'altération visible de la qualité des écoulements et des habitats) il est positionné relativement haut sur le profil en long et le remou solide généré en diminue la pente sur une vingtaine de m.

Illustration 10 : Profil en long du Botoret.
