RESTAURATION DE LA CONTINUITÉ ÉCOLOGIQUE SUR 14 OUVRAGES  
SUR LE BASSIN VERSANT DU SORNIN

## OUVRAGE SB119 – Seuil du champs captant de la Douze (ROE28134)

### Phase 1&2 : Diagnostic & AVP

Décembre 2021

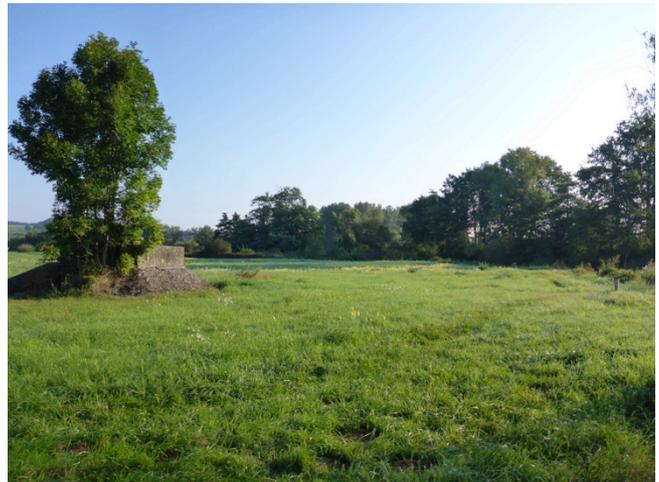
- Prélèvements et rejets :
  - En rive droite aux abords immédiats du seuil, (18 m de la berge cf. photo) un puits de captage d'eau potable (dénommé puits P3) aujourd'hui hors service ;

- Réseaux et infrastructures associés :
  - Nombreuses canalisations AEP entre les puits ;
  - canalisation franchissant le Sornin **25 m en amont immédiat du seuil** à priori 1,55 m sous la cote retenue ( $\varnothing$ 250 mm fonte) – voir annexe 5 ;

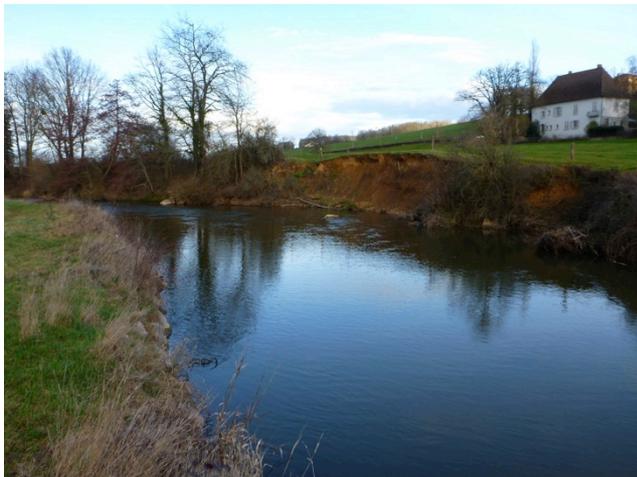
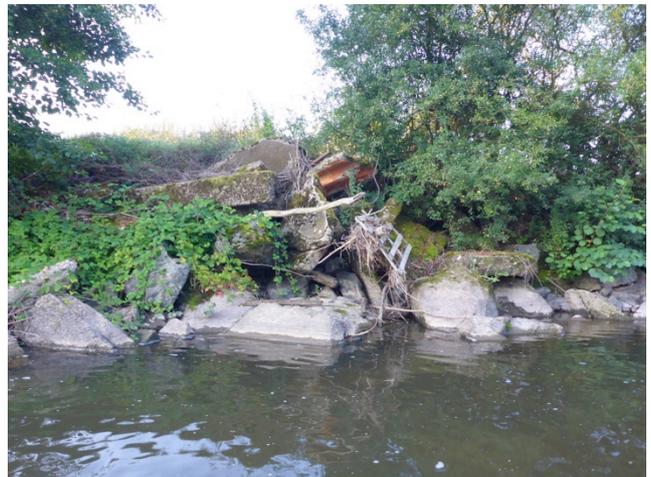
Sur ce secteur, la pente moyenne est comprise entre 0,3 et 0,4%. La puissance spécifique est estimée à 80-100 W/m<sup>2</sup> ce qui est bien au-delà du seuil théorique de 35 W/m<sup>2</sup> d'auto-ajustement. Comme en témoigne l'érosion du front de talus en amont immédiat du seuil et la mosaïque de milieux en amont, le Sornin est cours d'eau « actif » capable d'ajuster la morphologie de ses berges et dans une moindre mesure son tracé. Des contraintes fortes doivent donc s'exercer à l'extérieur du méandre au niveau duquel est positionné le seuil. En amont du seuil et en aval immédiat, la berge rive gauche a été stabilisée par des enrochements et des remblais déversés en vrac. Il semblerait que des remblais soient aussi présents au sein du lit majeur entre l'ouvrage et le puits P3.

Illustration 16 : Érosion du front de talus amont (à gauche) et berge artificialisées en aval (à droite) du seuil.  
Source : CESAME.

La végétation en berge est discontinue et peu abondante. Elle est globalement trop peu présente à l'échelle de l'axe Sornin aval ainsi, les massifs existants doivent être dans la mesure du possible conservés ou le cas échéant replantés et densifiés.

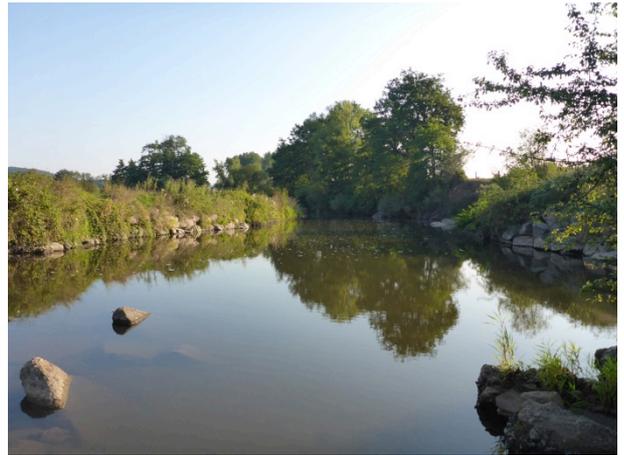
L'ouvrage génère un remous hydraulique atteignant à l'étiage environ 90 m de long.

Ce remous (cf. photo de droite) entraîne localement un colmatage des fonds et la disparition des alternances dynamiques de faciès d'écoulement naturellement rencontrées sur ce type de cours d'eau via la création d'une zone lenticule localement profonde.

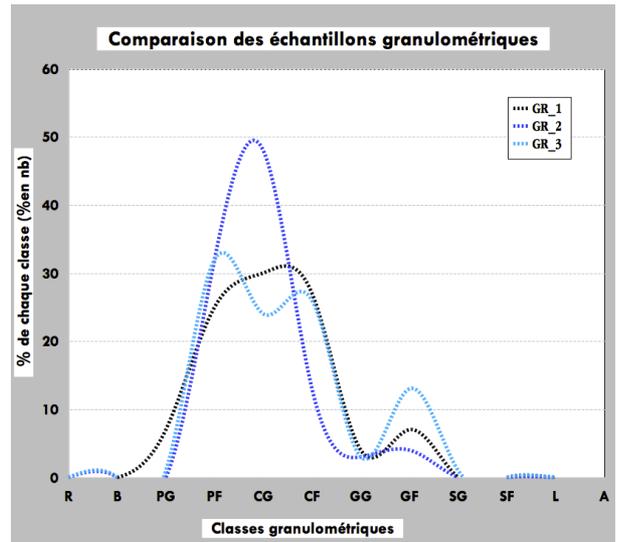
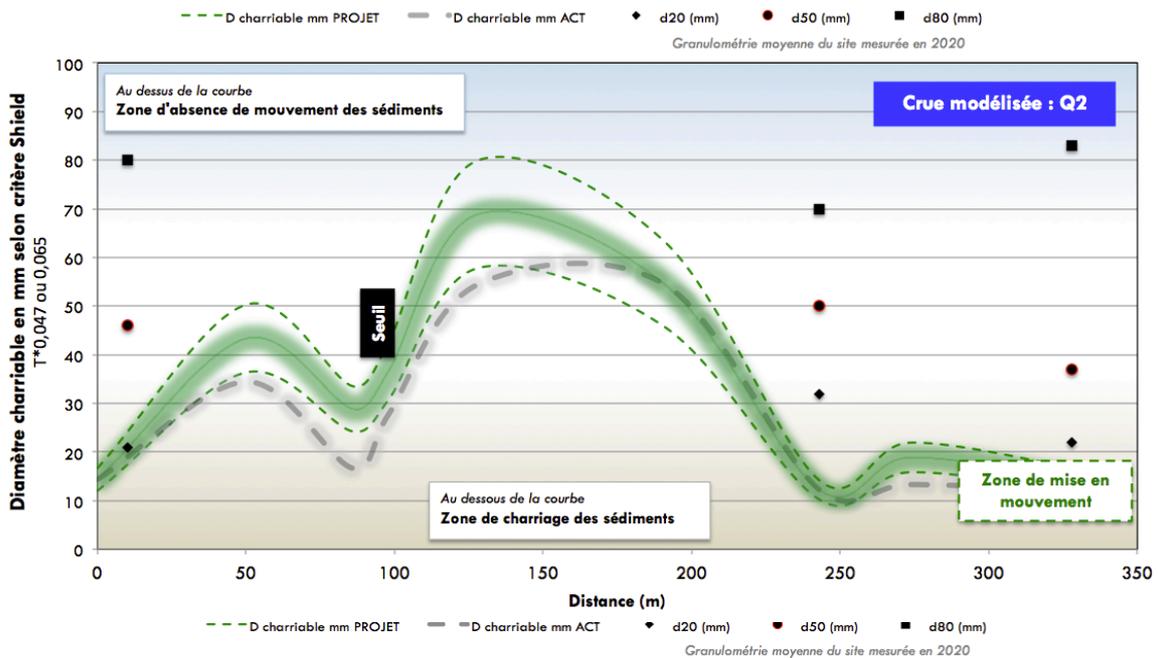
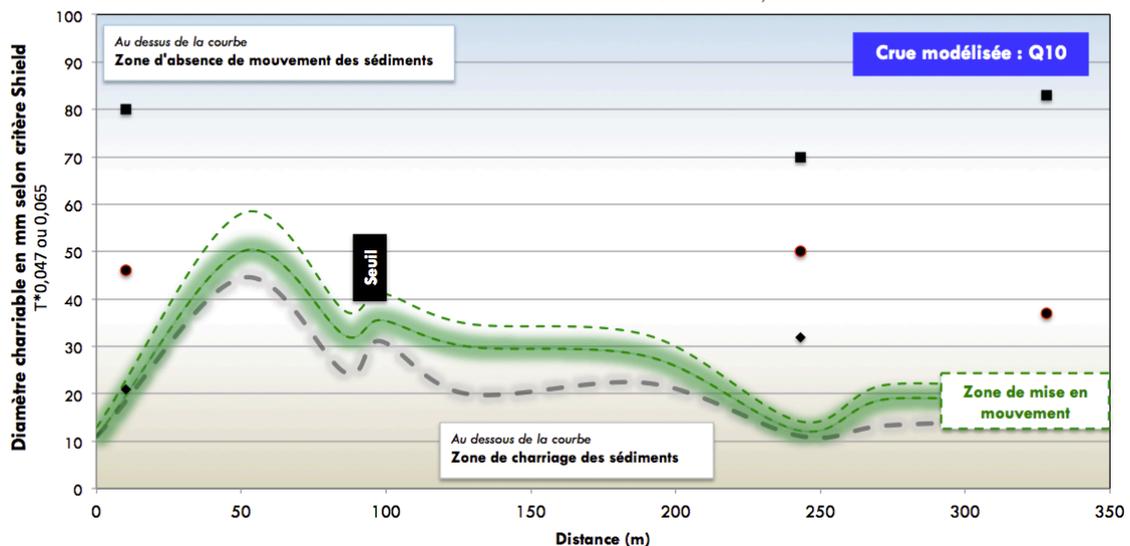
Illustration 29 : Diamètres charriables en situation naturelle / influencée par l'ouvrage selon le critère de Shield.  
Source : CESAME

Les observations de terrain et la réalisation de granulométries (méthode Wolman sur radier, voir graphique ci-contre et résultats détaillés en annexe) mettent en évidence un léger tri granulométrique au niveau de la retenue (baisse de la proportion d'éléments grossiers en aval (GR\_1) et au niveau des dépôts en amont immédiat de la retenue (GR\_2)) **sans pour autant modifier de façon significative la distribution des sédiments.** L'ouvrage impacte donc partiellement la continuité sédimentaire. Le léger déficit induit n'est pas de nature à provoquer des déséquilibres majeurs en aval. L'analyse des contraintes de cisaillement et des diamètres charriables en crue (utilisation du critère de Shield) en situation actuelle (courbe grise ci-dessous) et en absence du seuil (courbe verte ci-dessous) confirme le phénomène.

En situation actuelle, les contraintes exercées en extérieur de méandres permettent la mobilisation d'une forte proportion ( $\approx 50\%$ ) des sédiments. Les plus grossiers sont donc immobilisés en amont du remous liquide. En absence de seuil, on observe une augmentation de la capacité de charriage en extérieur du méandre avec la mobilisation de l'ensemble de la gamme granulométrique.

Cette analyse est purement hydraulique. En cas de curage / modification des lignes de fond en amont immédiat le seuil peut constituer un « effet point dur » tant que sa retenue n'est pas suffisamment remplie.

*L'ouvrage impacte partiellement la continuité sédimentaire.*

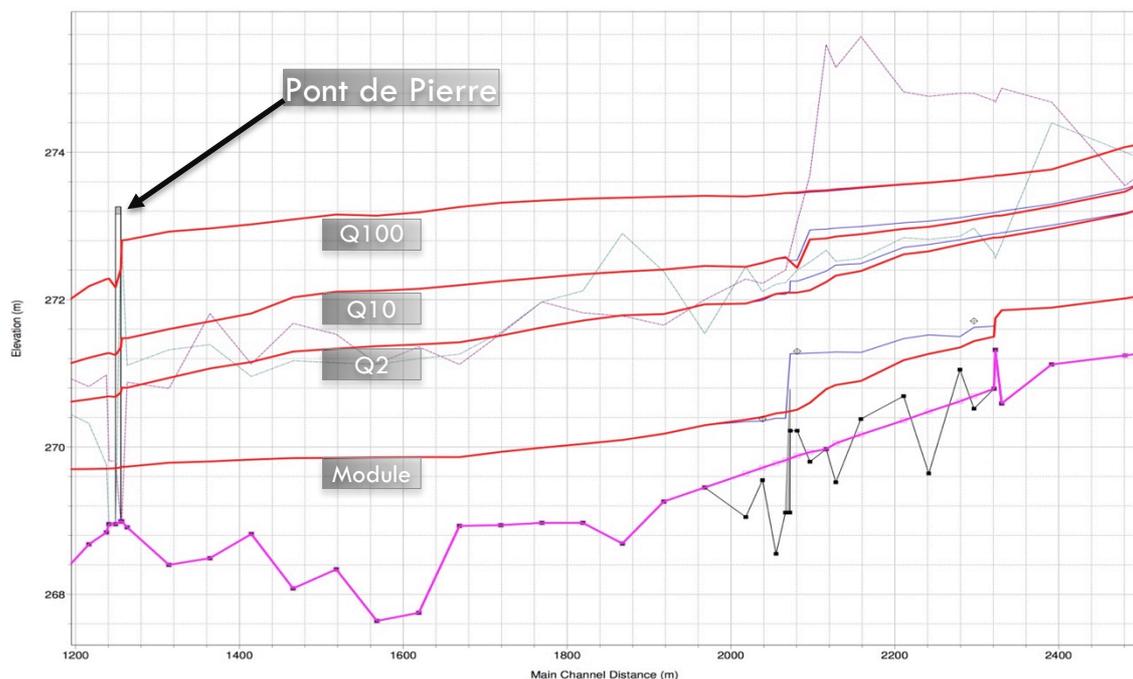
Illustration 37 : Incidence des opérations sur les lignes d'eau.  
Source : CESAME.

Les travaux vont logiquement entrainer une baisse des niveaux d'eau au niveau de l'ouvrage et dans une moindre mesure de sa zone d'influence. Les évolutions sont significatives en régime moyen avec une baisse de l'ordre de 0,8/1m au droit du seuil qui se répercute sur l'amont. Avec une hypothèse défavorable (cf. précédemment) sur l'ajustement du profil, la hauteur de chute au niveau du seuil délabré de la confluence avec le Bézo passerait de 0,3 m à 0,4 / 0,5 m entre le module et l'étiage. Les évolutions sont peu significatives en crue :

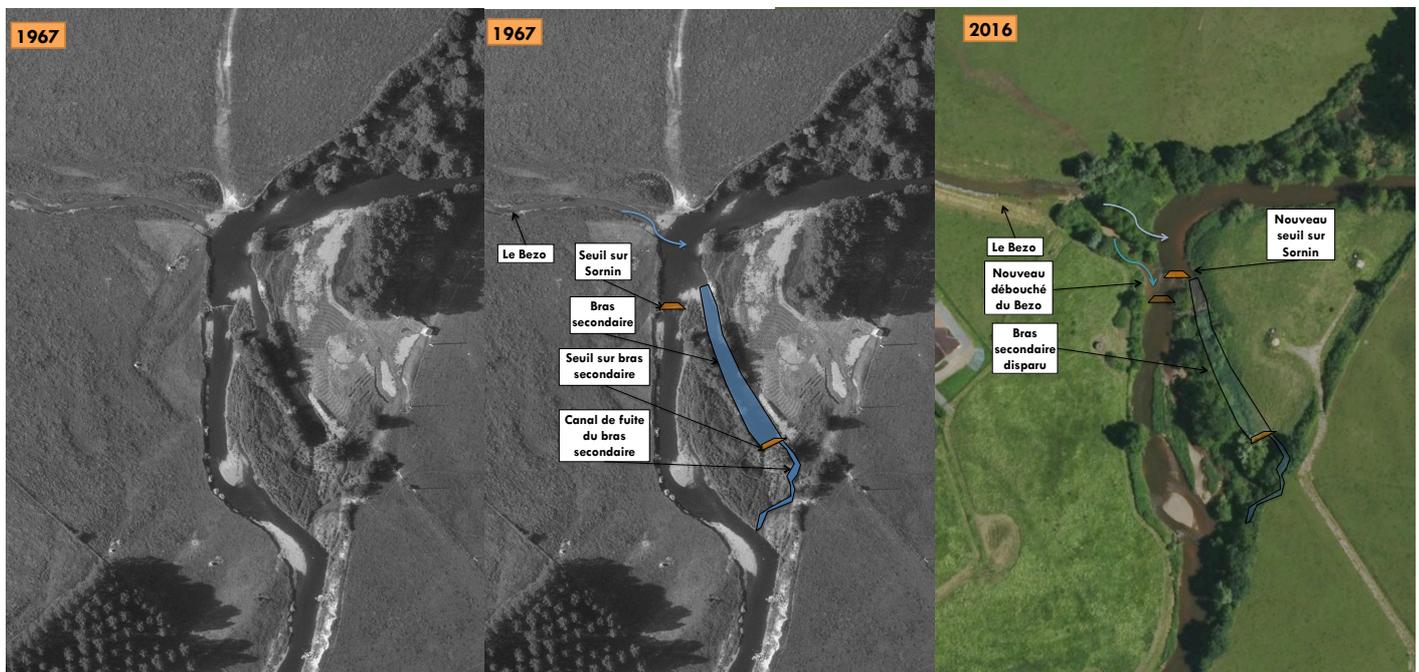
Illustration 38 : Photographie aérienne de 1967 mettant en évidence l'existence d'un ancien bras mort alimentant la nappe.  
Source : CESAME 2020

On distingue clairement sur la photo de gauche l'existence d'un seuil et d'un bief horizontal en face de la confluence du Bezo en 1967. **Ce bief horizontal avait pour vocation de maintenir le niveau d'eau dans le méandre et en particulier dans le puits P2.** Ce bief artificiel a été constitué en lieu et place d'un chenal secondaire actif visible sur les photographies aériennes de 1956 et 1946. La remise en eau de ce bras permettrait de s'affranchir totalement d'un éventuel risque sur la productivité de P1 et P2 en cas de suppression du seuil SB119 (voir profil en long du Sornin et coupe explicative pages suivantes).

Pour assurer pleinement le maintien du niveau d'eau en P2, il pourrait être utile de revenir à l'aménagement du Sornin tel qu'il était observé dans les années 1950-70 (cf. analyse diachronique présentée précédemment et rappel ci-dessous) :

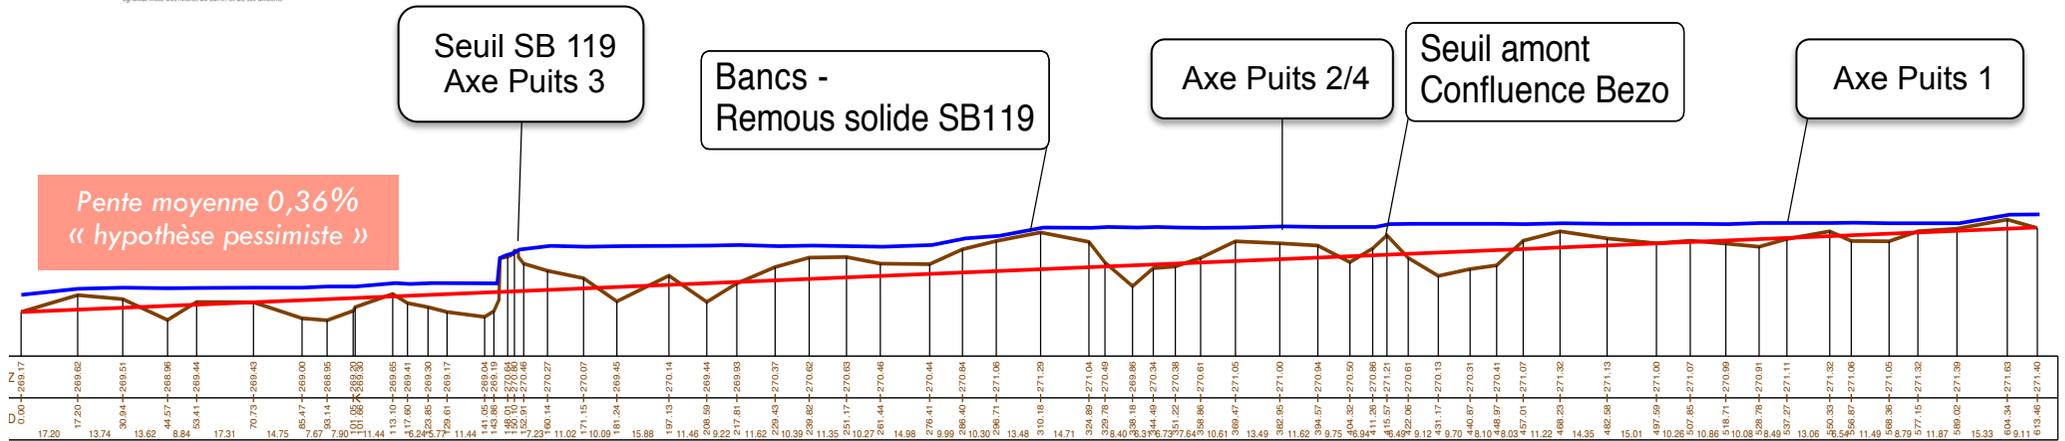
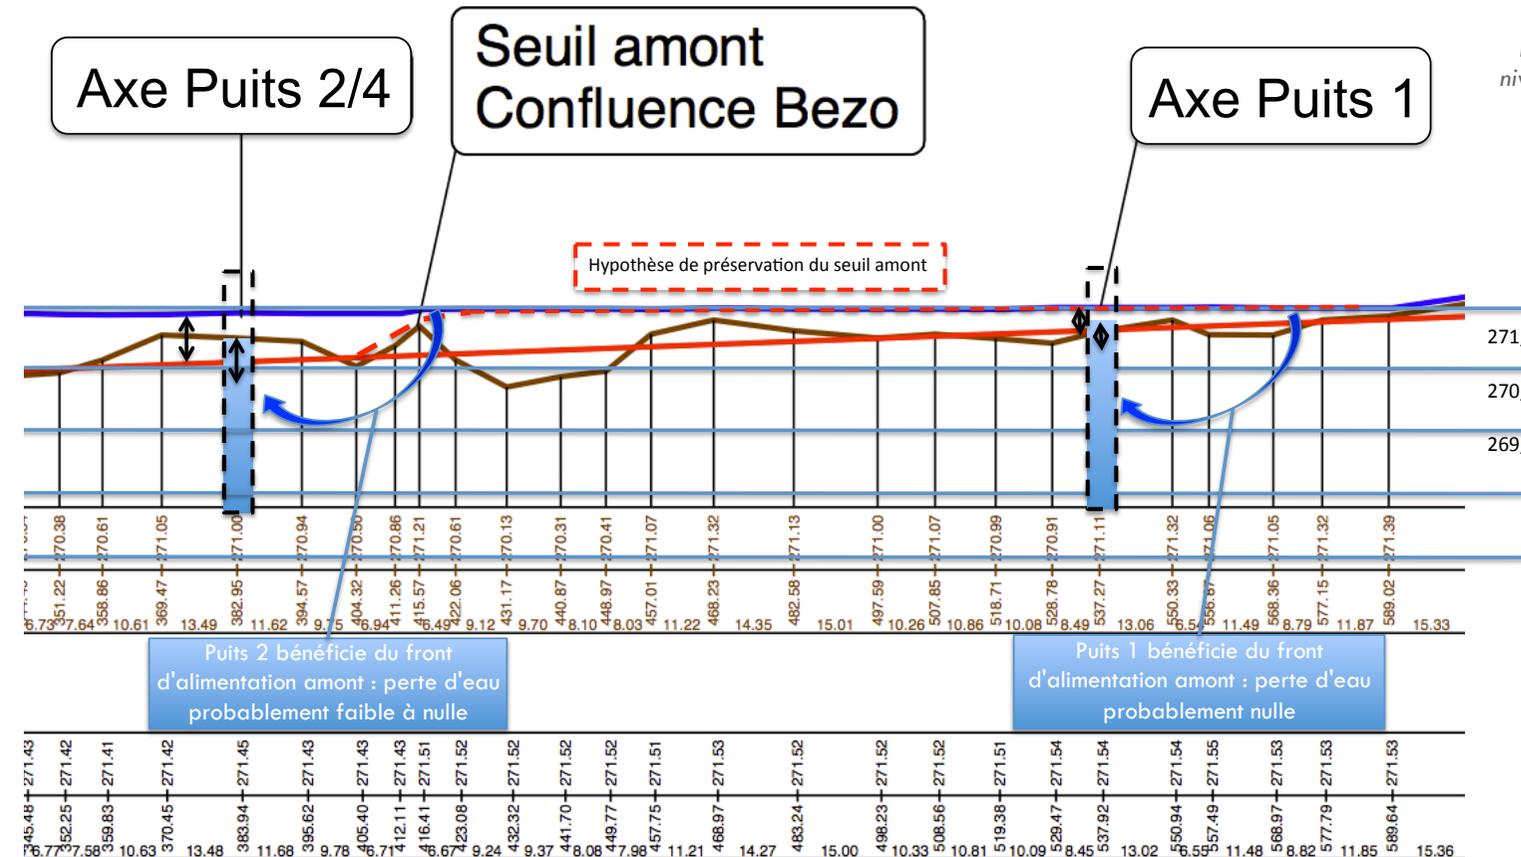
Illustration 39 : Profil en long du Sornin avec niveau d'étiage actuel (en bleu) et futur potentiel en cas de suppression du seuil (en rouge).  
Source : CESAME 2020

Illustration 40 : coupe schématique présentant l'influence de la suppression du seuil sur P1 et P2.  
Source : CESAME 2020

**Il est donc important de préserver le seuil qui se situe en amont de la confluence du Bezo et qui assure le maintien du fil d'eau du Sornin en amont du Bezo.** En cas de maintien de ce seuil, le niveau d'eau futur du Sornin se situerait sur le trait rouge pointillé (et non sur le trait rouge plein), ce qui garantirait la pérennité de l'alimentation de la nappe dans le méandre P1-P2. Le puits 2 pourrait subir une perte d'eau faible, mais le puits 1 ne serait pas du tout impacté.

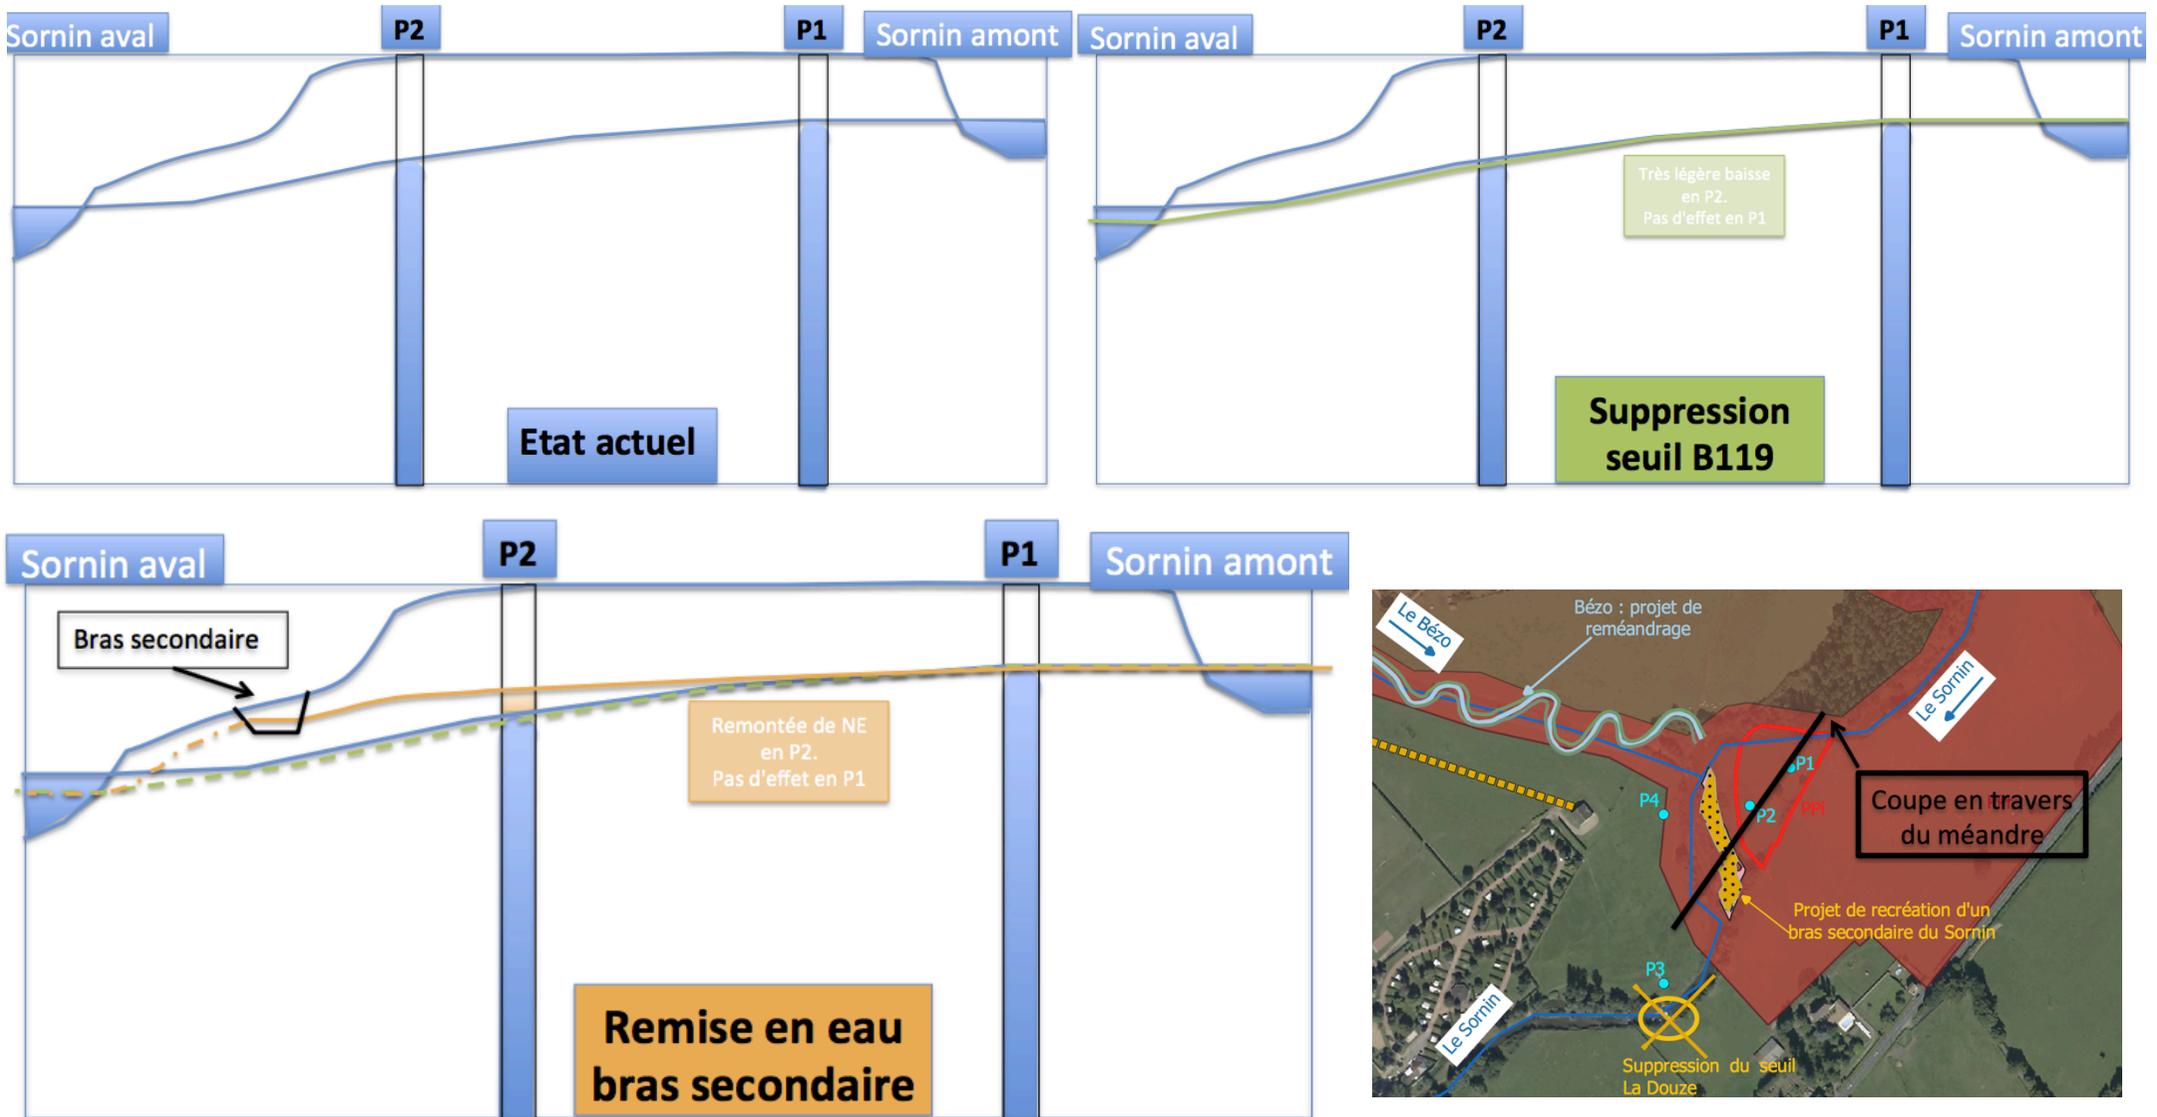
Illustration 41 : coupe schématique présentant l'influence de la suppression du seuil puis de la remise en eau du bras secondaire sur P1 et P2.  
Source : CESAME 2020

*Les puits P1 et P2 sont très productifs (débit d'exploitation optimal 65 m<sup>3</sup>/h), et constituent une ressource en eau fondamentale pour la collectivité. La préservation de leur productivité est donc essentielle.*

**Conclusion avec hypothèse de préservation du seuil amont situé au niveau de la confluence avec le Bezo.**
