# **Concessions de Saint-Jean-de-Maruéjols, Rébésou, Fontcouverte et Mas Taulelle (Gard) Evaluation et cartographie des aléas mouvements de terrain**

**RAPPORT S 2016/019DE - 16LRO34020**

Date : 12/05/2016

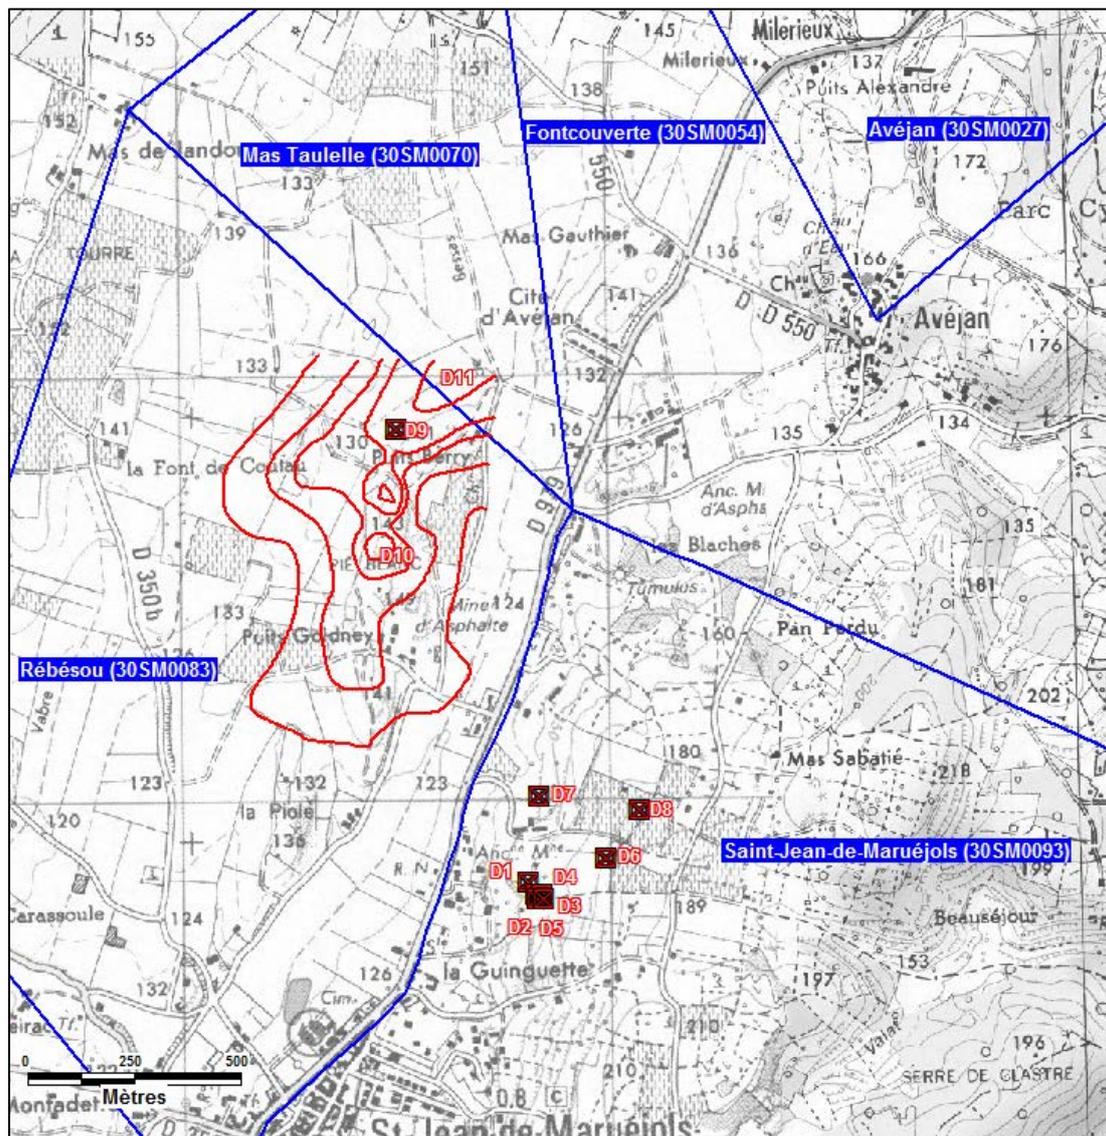
Illustration 9 : Répartition des désordres (symboles et zones rouges)

A l'exception des mouvements de terrains de type affaissements ayant eu lieu pendant la période d'exploitation (D10 et D11), peu d'autres désordres ont été recensés. Les seuls désordres observés à l'occasion des études DADT, sont soit des dépressions dans les secteurs d'anciens puits soit des fontis dans le secteur de travaux à très faible profondeur de la concession de Saint-Jean-de-Maruéjols (Illustrations 9 et 10).

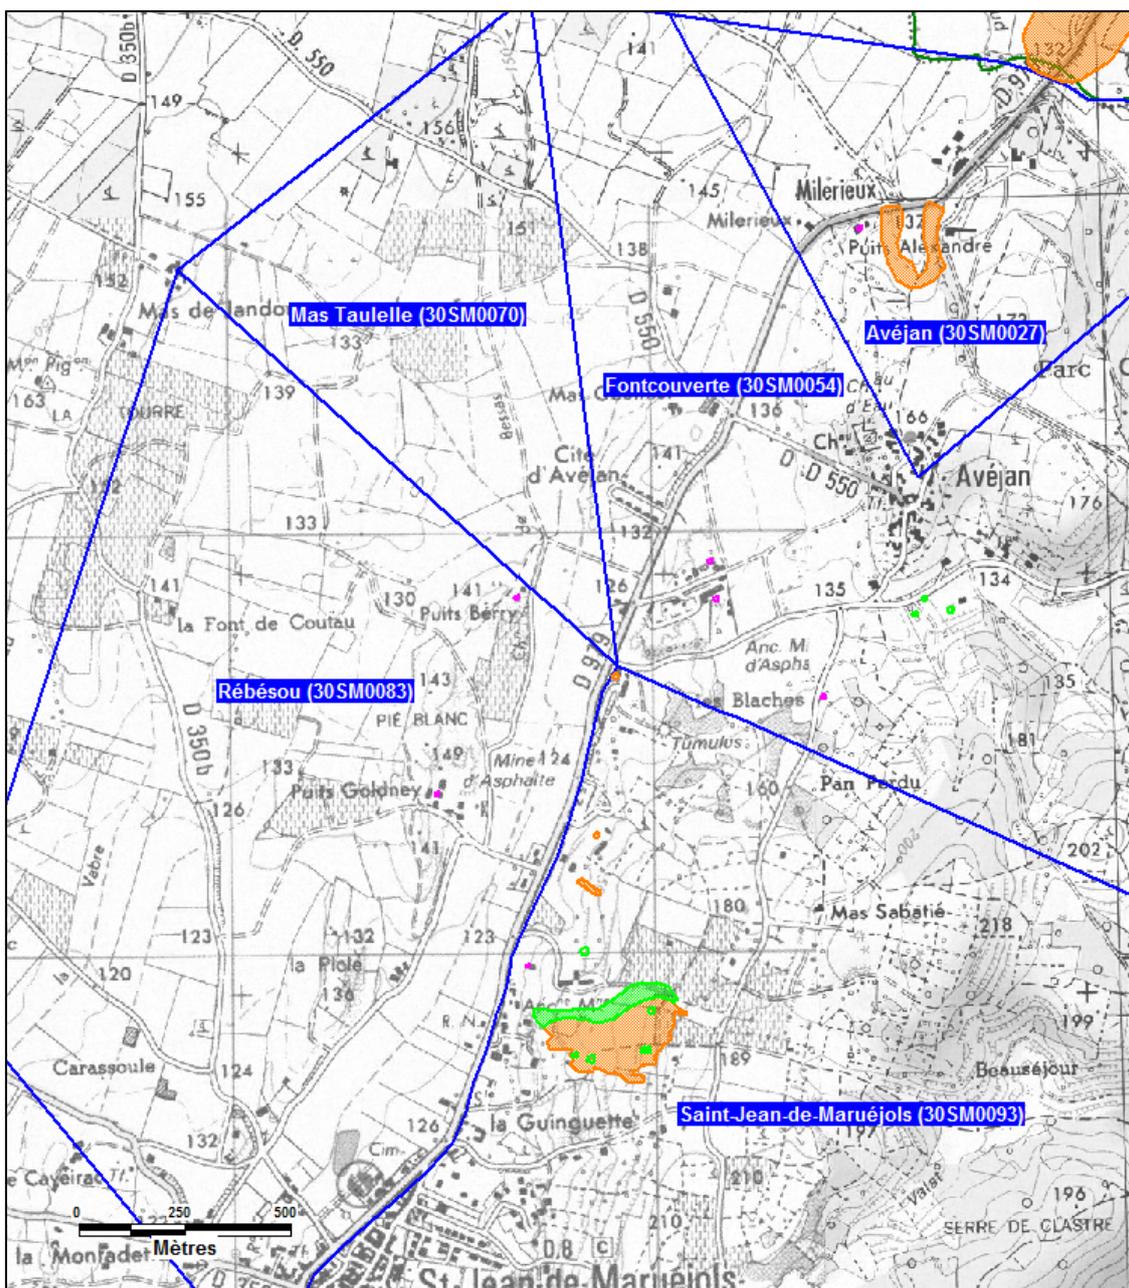
**Illustration 12 : Répartition des zones d'aléa effondrement localisé**  
 (vert = niveau faible / orange = niveau moyen / rose = puits sans aléa)

L'aléa effondrement localisé est nul au-delà de 20 m de profondeur.

Remarque : les travaux à faible profondeur du quartier d'Avéjan sur la concession de Fontcouverte ont été entièrement remblayés en 2000. L'aléa effondrement localisé est donc écarté.

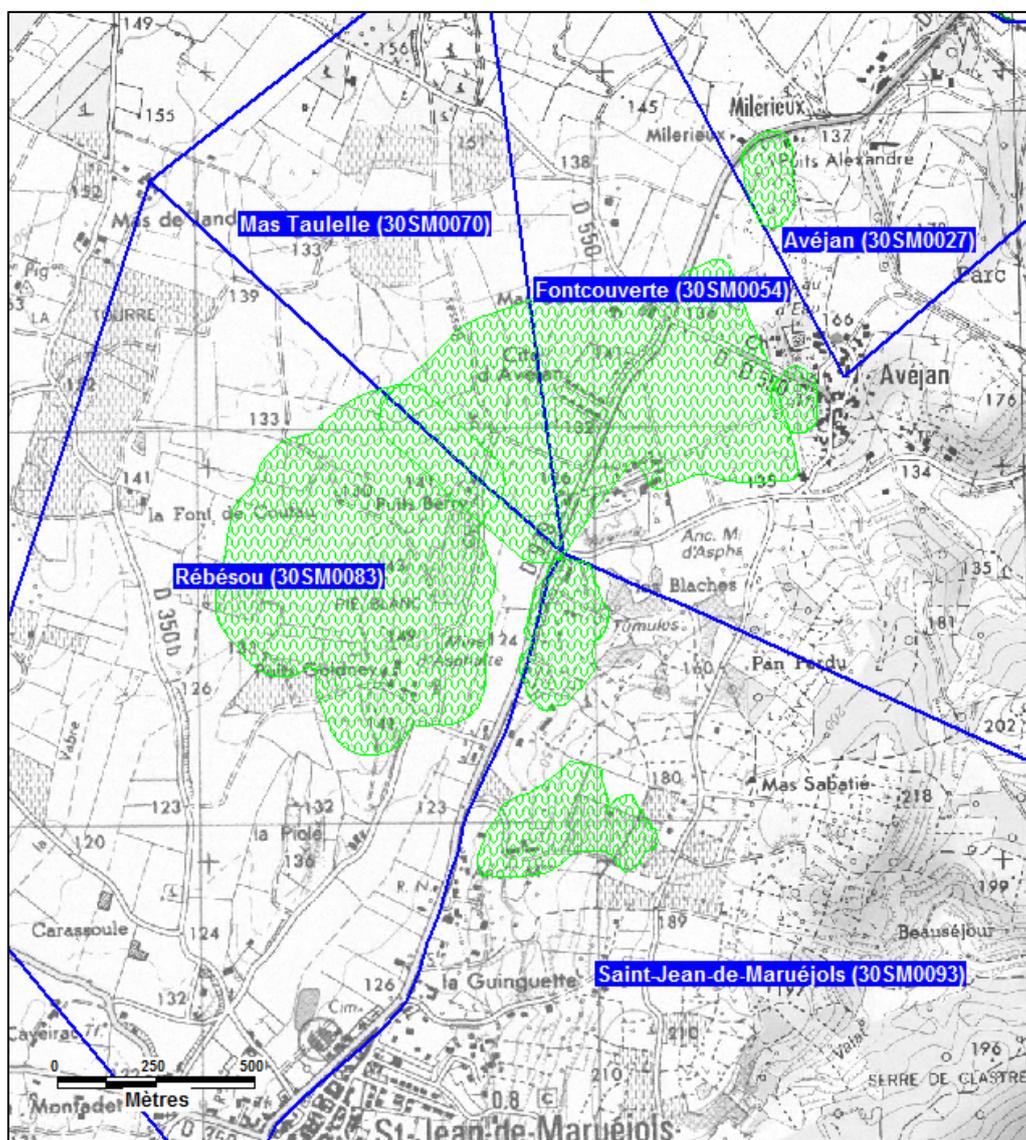
**Illustration 13 : Répartition des zones d'aléa affaissement progressif**  
(vert = niveau faible)

Nous avons retenu un niveau faible, croisement d'une prédisposition peu sensible à sensible avec une intensité limitée, sur les secteurs suivants (Illustration 13) :

- ✓ Au droit des travaux en chambres et piliers des zones 3 à 5 de la concession de Saint-Jean-de-Maruéjols,
- ✓ Au droit de l'ensemble des travaux de la concession de Rébésou à l'exception des zones de traçage et larges piliers,
- ✓ Au droit des travaux en chambres et piliers du quartier d'Avéjan, du puits Alexandre (uniquement le secteur des petits piliers) et du puits incliné des concessions de Mas-Taulle et Fontcouverte (tous les travaux à l'exception des panneaux D et -95, non exploités).

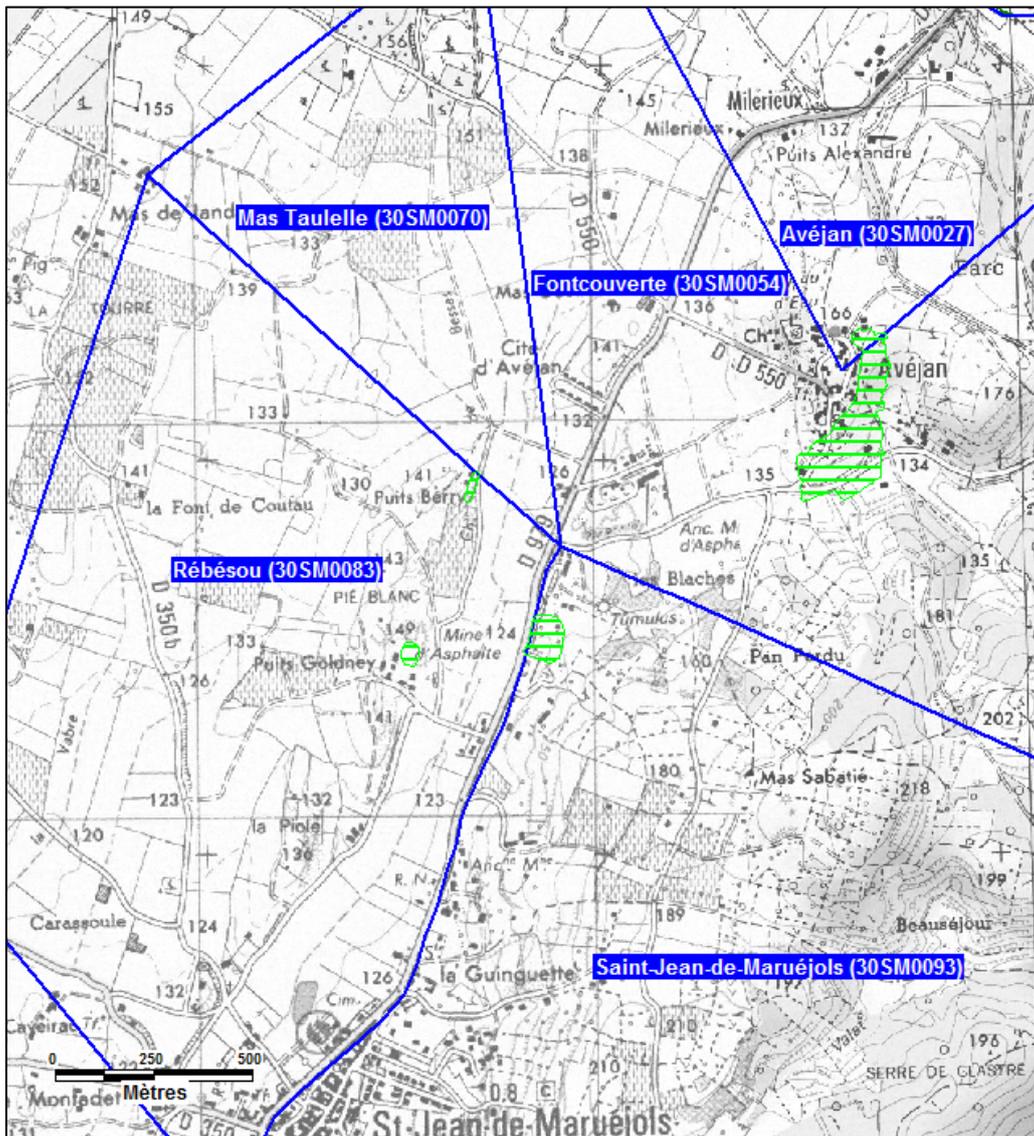
**Illustration 14 : Répartition des zones d'aléa tassement**  
 (vert = niveau faible)

Sur la commune de Saint-Jean-de-Maruéjols, deux configurations ont été retenues et sont susceptibles de générer des mouvements de terrain de type tassement (Illustration 14) :

- les 3 ouvrages de dépôts, constitués de bloc relativement homogènes et dont la taille varie de quelques centimètres à quelques décimètres. Par croisement d'une intensité limitée avec une prédisposition peu sensible, nous avons retenu un niveau faible pour ces 3 ouvrages de dépôts.
- les zones de travaux souterrains exploitées en tailles chassantes du quartier d'Avéjan. Par croisement d'une intensité limitée avec une prédisposition peu sensible, nous avons retenu un niveau faible pour ces zones de travaux.

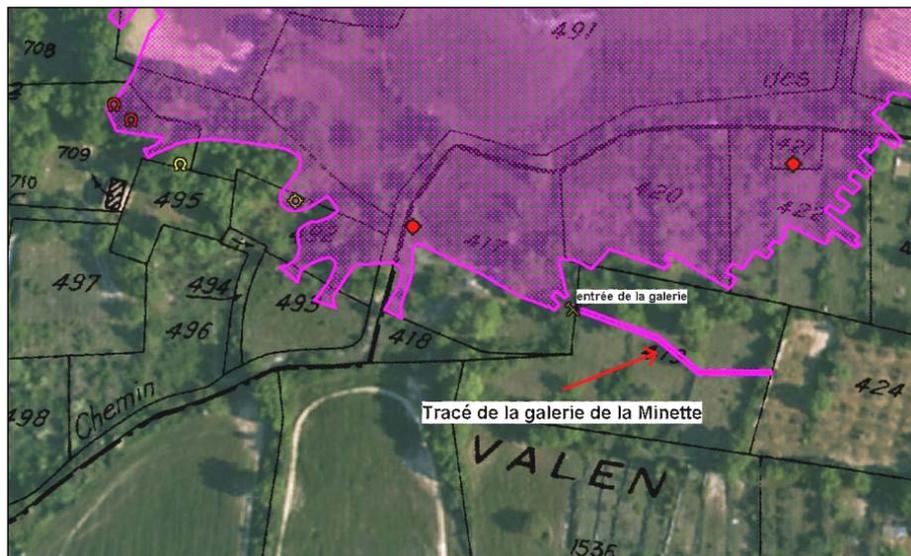
**Illustration 10 : Tracé de la galerie de la Minette sur fond de BD Ortho<sup>®</sup> et BD Parcellaire<sup>®</sup> de l'IGN**

Ses dimensions sont réduites (1,5 m de largeur maximale / 1,5 m de hauteur maximale) (Photos 1 et 2). Cet ouvrage chemine entre 5 et 10 m de profondeur, entre son entrée et son extrémité Est.

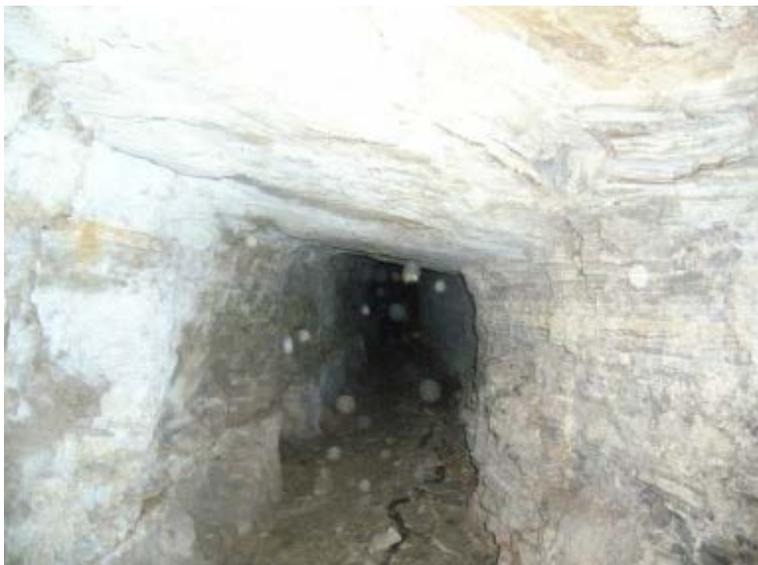
**Photo 1 : Galerie de la Minette à 10 m de l'entrée (photo INERIS)**

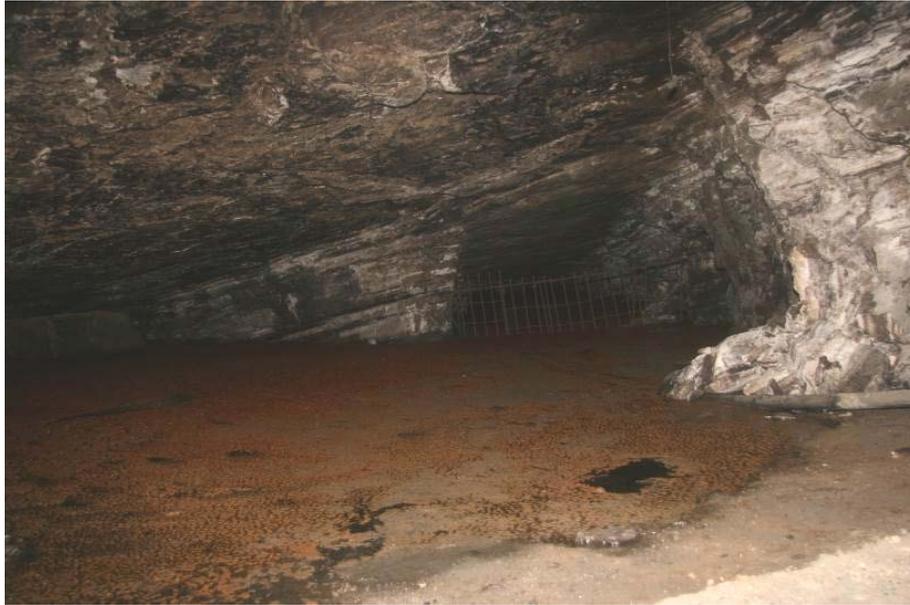
*Photo 5 : Niveau de l'ennoyage en février 2008*

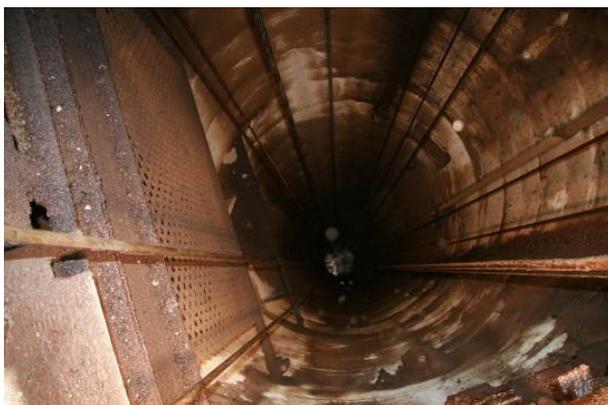
**Photo 11 : Colonne du puits Goldney avant remblayage intégral**

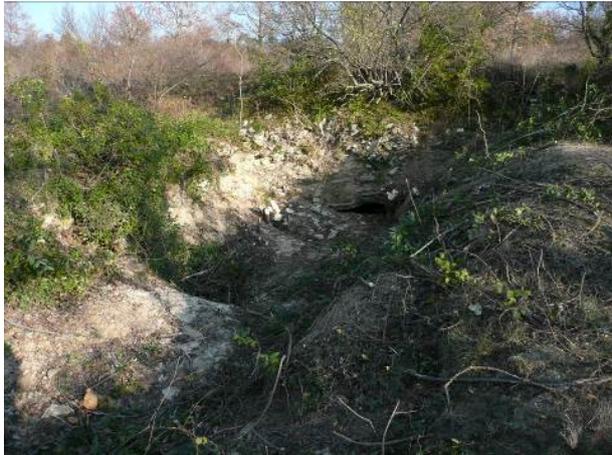
11	Galerie de la minette	Recherche	Saint-Jean-de-Maruéjols	Oui	dGPS	2 x 2	S/0	Entrée à l'affleurement. Etat galerie très dégradé (intérieur), 90m de longueur. Effondrée à la pelle puis remblayée.
12	Ancien puits	Exploitation	Saint-Jean-de-Maruéjols	Non	Calage	-	14	Calage plan d'archive. Situé dans parcelle naturelle en friche. Plusieurs fontis dans la parcelle voisine (15m au plus près de l'emplacement supposé du puits). (<1864-1905) Puits déjà cité comme "ancien" en 1904.
13	Ancien puits	Inconnu	Saint-Jean-de-Maruéjols	Oui	dGPS	3 x 3	10	Structure en pierre en demi-lune. Origine minière incertaine (peut-être réserve d'eau). Possible effondrement (aménagé) sur travaux (<10m de profondeur a priori).
14	Entrée mine1	Exploitation	Saint-Jean-de-Maruéjols	Oui	dGPS	-	-	Cône de remblais récent déversé au-dessus de l'entrée. Période travaux miniers <1869-1905. Entrée invisible.
15	Entrée mine2	Exploitation	Saint-Jean-de-Maruéjols	Oui	dGPS	-	-	Cône de remblais récent déversé au-dessus de l'entrée. Période travaux miniers <1869-1905. Entrée invisible.

**Photo 13 : galerie de la Minette avant foudroyage**

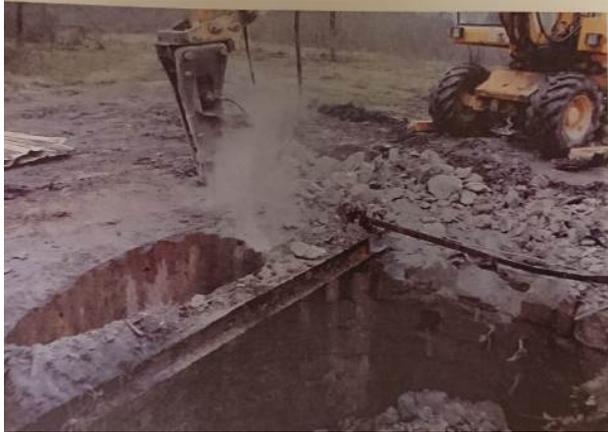
**Photo 19 : Puits Delamare en cours de sécurisation**

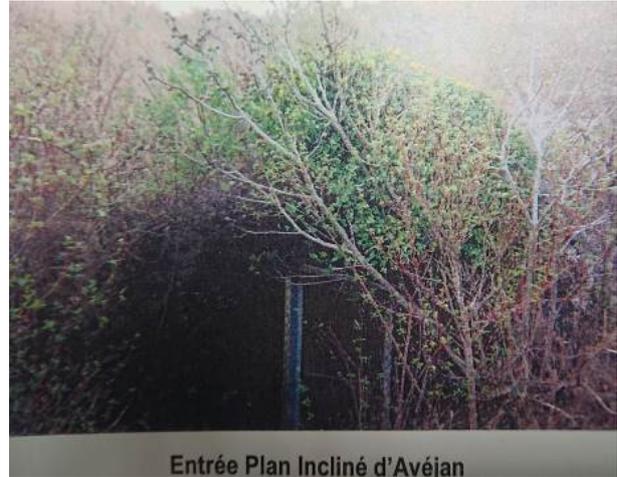
**Entrée Plan Incliné d'Avéjan**

22	Plan incliné d'Avejan	Exploitation	Fontcouverte	Oui	dGPS	2.8	-	Ouvrage de 50 m de longueur. En 2000 (DADT), colonne entièrement comblé de tout venant. 3m de hauteur, 250m de longueur à 15%.
23	Puits Alexandre	Exploitation	Fontcouverte	Oui	dGPS	5	108.8	En 2000/2001, puits entièrement remblayé + bouchon béton de 10m en tête + évent. Foncé à partir de 1922.

**Photo 20 : Entrée du plan incliné d'Avéjan**

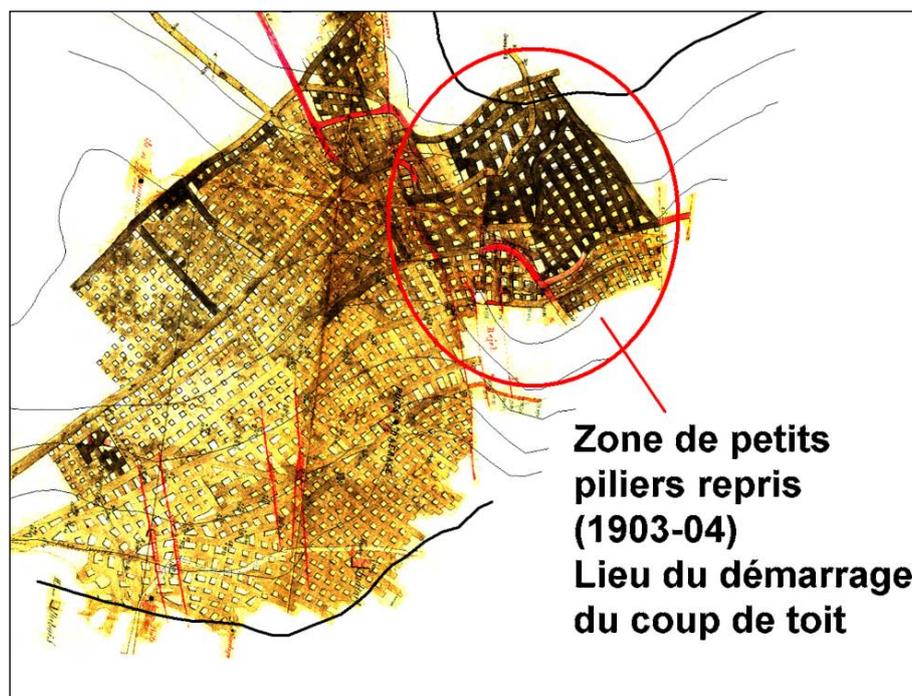
**Illustration 24 : Zone de départ du coup de toit de 1904**

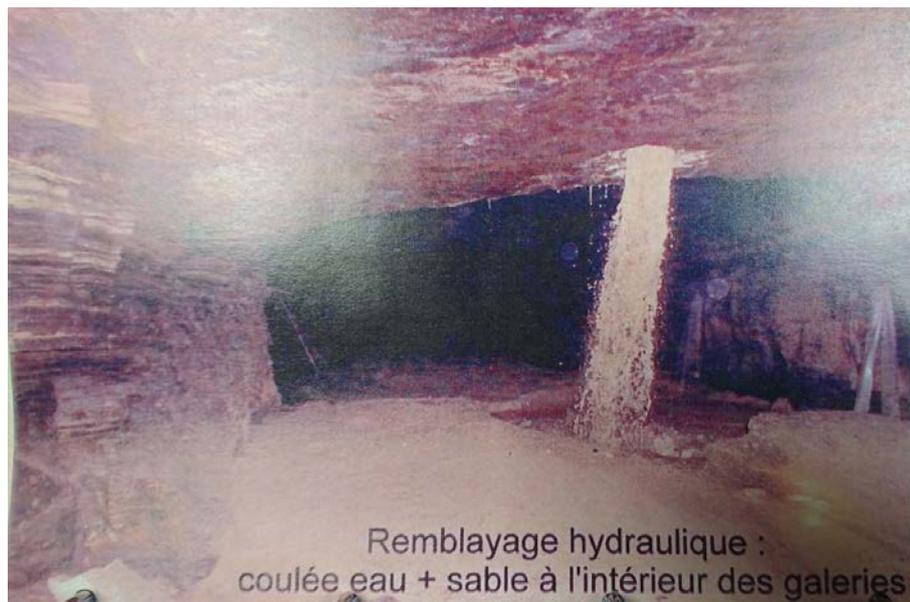
Les vieux travaux à faible profondeur (moins de 20 m) situés au sommet du panneau d'Avéjan ont été remblayés en 2000 par remblayage hydraulique (photo 21). Ces travaux ont été suivis et validés par un dossier de recollement.

*Photo 21 : Remblayage hydraulique des galeries d'Avéjan (photo DADT SMAC)*

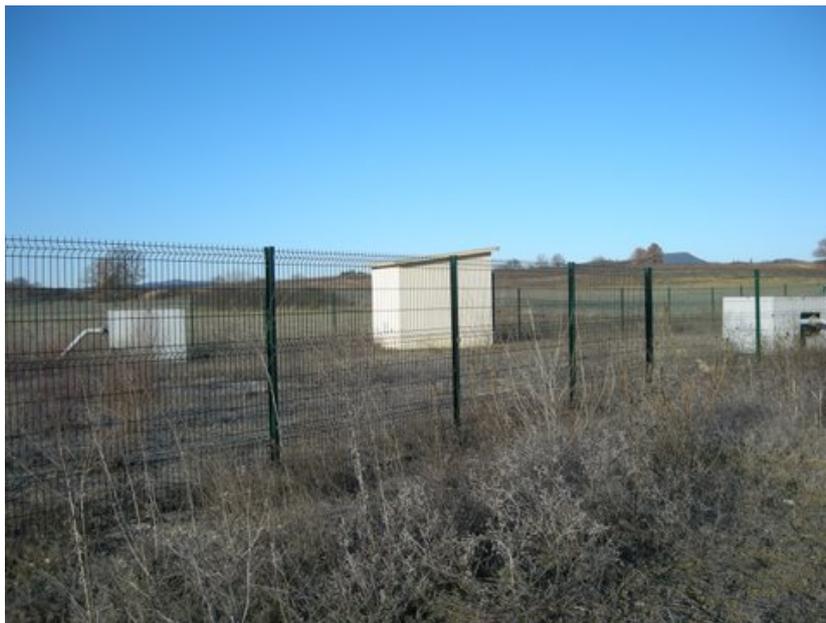
Les pompes ont été démantelées en 2014 et de nouvelles ont ensuite été installées dans les forages pour la réalisation des essais de pompages agricoles. A l'issue de ces essais, la valorisation de l'aquifère minier a été abandonnée.

Ces ouvrages de petit diamètre sont toujours ouverts. Leur obstruction définitive n'est pas prévue pour le moment compte tenu de leur éventuelle réutilisation.

**Photo 22 : Station de pompage avant 2014**

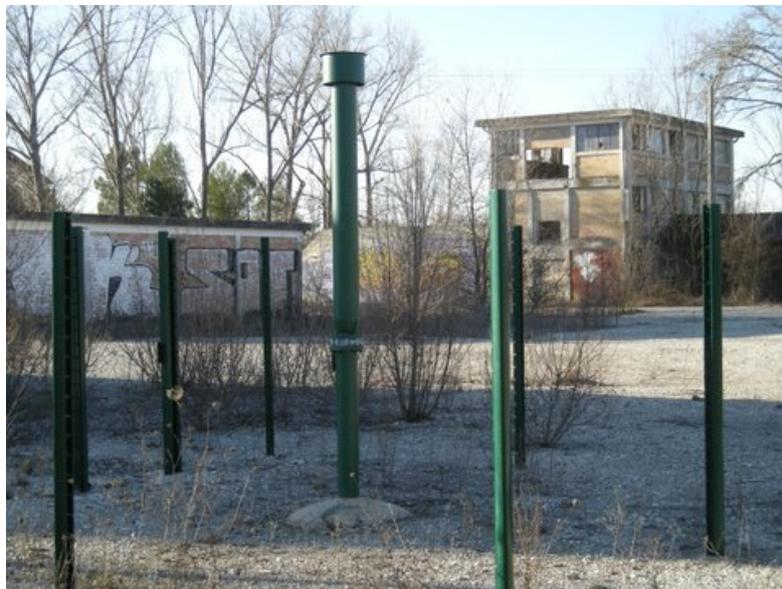
L'événement du puits Incliné était constitué d'un tube, depuis la surface jusque dans le remblai du puits, et d'une colonne aérienne avec une vanne d'arrêt et un capot coupe-flamme (photo 23).

Ces ouvrages ont été rebouchés et toutes les infrastructures en surface ont été démantelées (constat 2014, [21]).

*Photo 23 : Event du puits Incliné avant 2014*

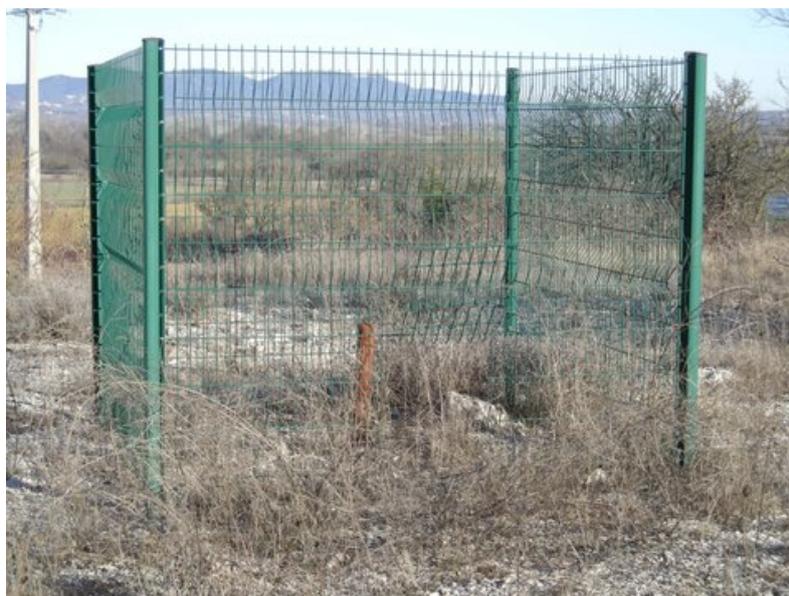
Concernant l'événement du puits Alexandre, il était constitué par un tube libre passant à travers le bouchon béton du puits (photo 24).

*Photo 24 : Event du puits Alexandre avant 2014*
