É T A T   S A N I T A I R E

REPORTAGE PHOTOGRAPHIQUE

SEINE-MARITIME - SAINT-MARTIN-DE-BOSCHERVILLE  
 É G L I S E   S A I N T - G E O R G E S

R. DUPLAT - ACMH - AP - DPLG

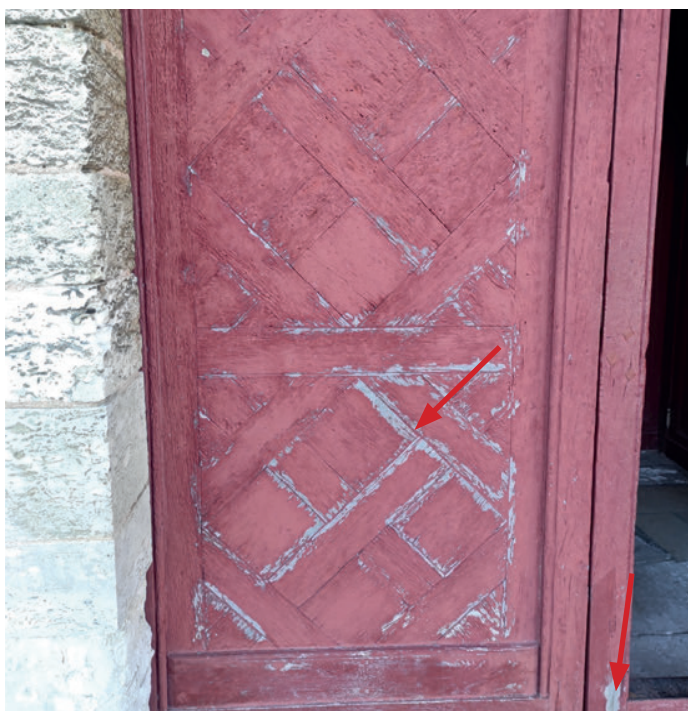
**13.** Bois de la porte principale de l'édifice: perte de la peinture de protection, bois exposés voire affamés.

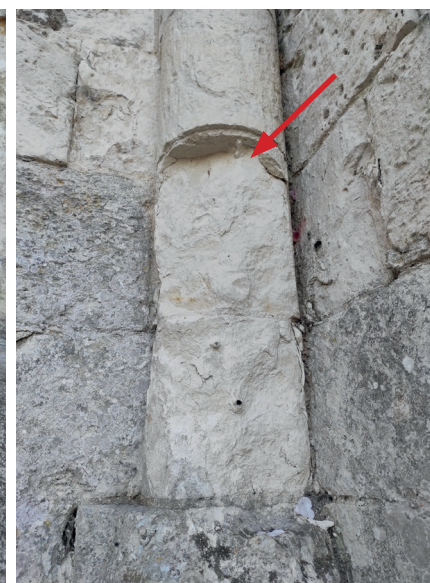
**16.** Colonnnette présentant une érosion importante de matière au droit d'un tambour.

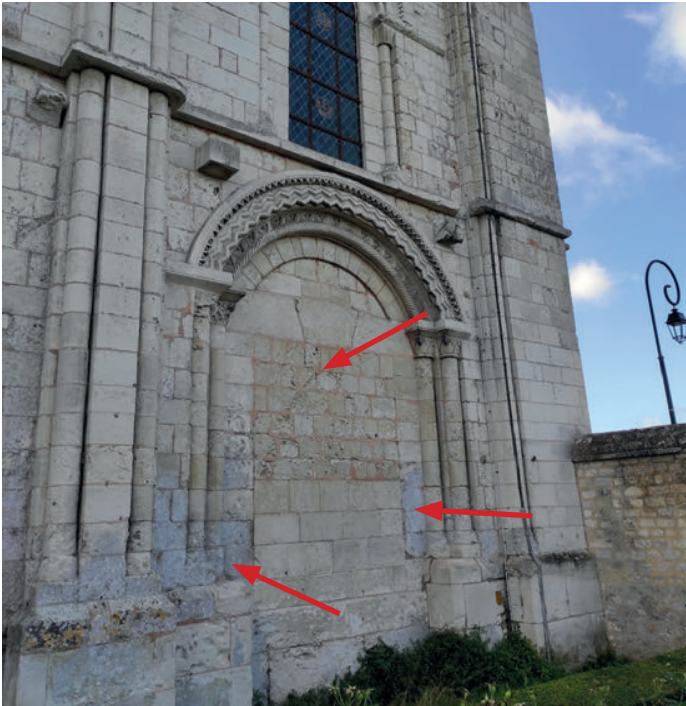
1. Développements de mousse anciennement traitée, pieds de colonnette aux motifs sculptés effacés, rejointoiements grossiers.

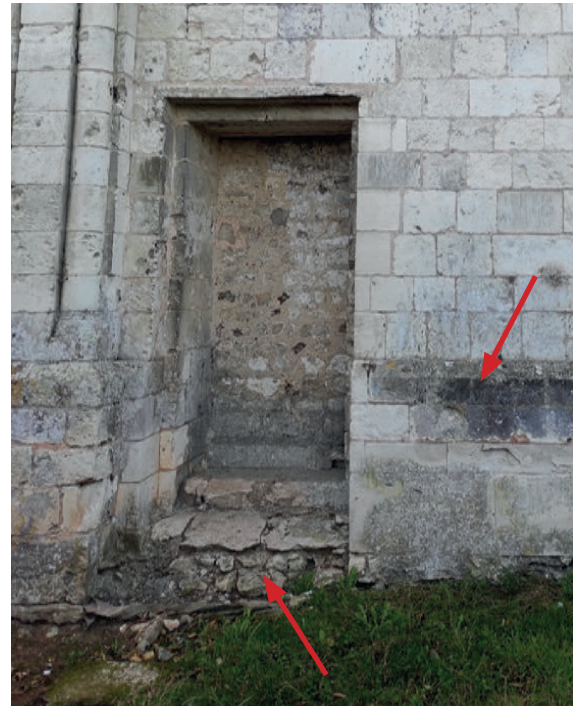
2. Embranchement fortement altéré, première marche devenue inexistante, encrassement généralisé. (ouverture condamnée).

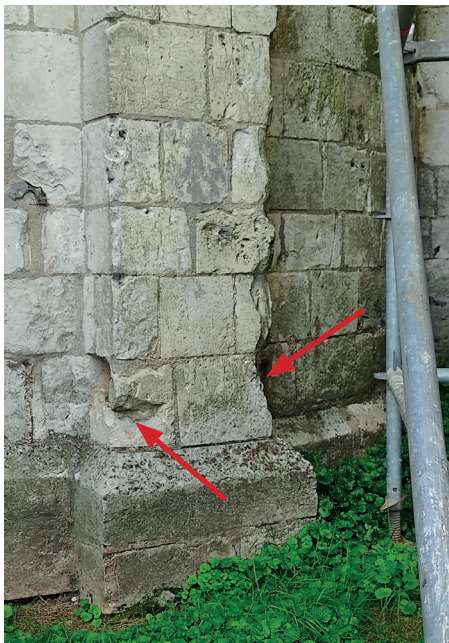
**1.** Absidiole Nord, forte érosion des contreforts et perte importante de matière.

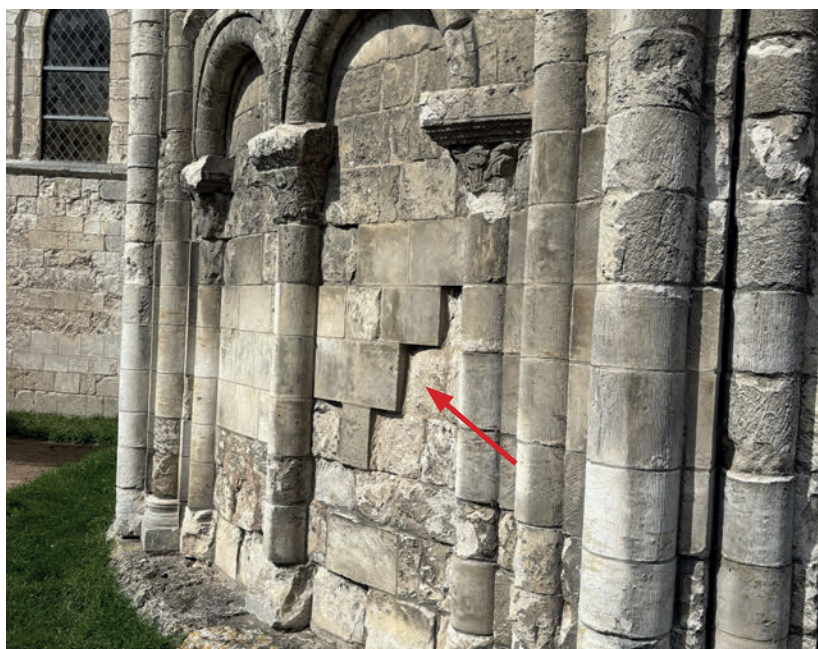
**13.** Forte érosion des surfaces inférieures, notamment les bases des colonnettes, présence d'un appareillage peu intégré probablement dus à la reprise d'un comblement ultérieur.

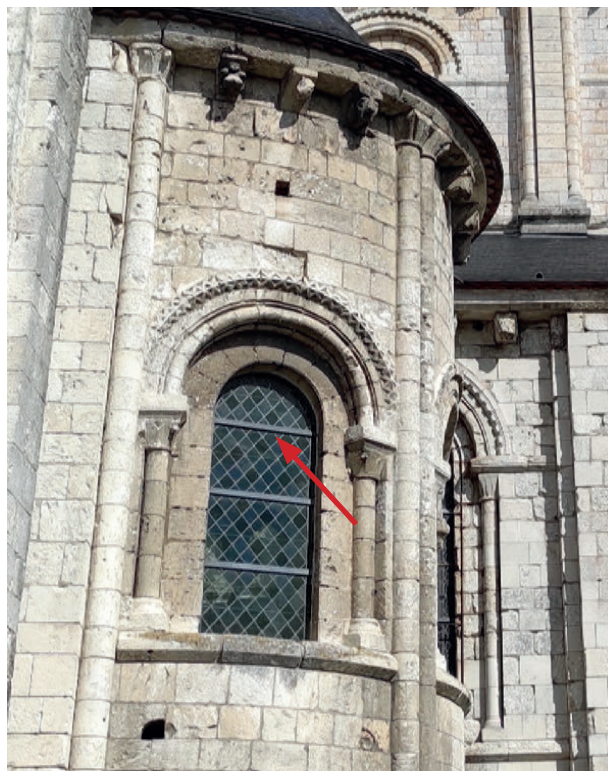
19. Encrassement plus marqué au droit des baies.

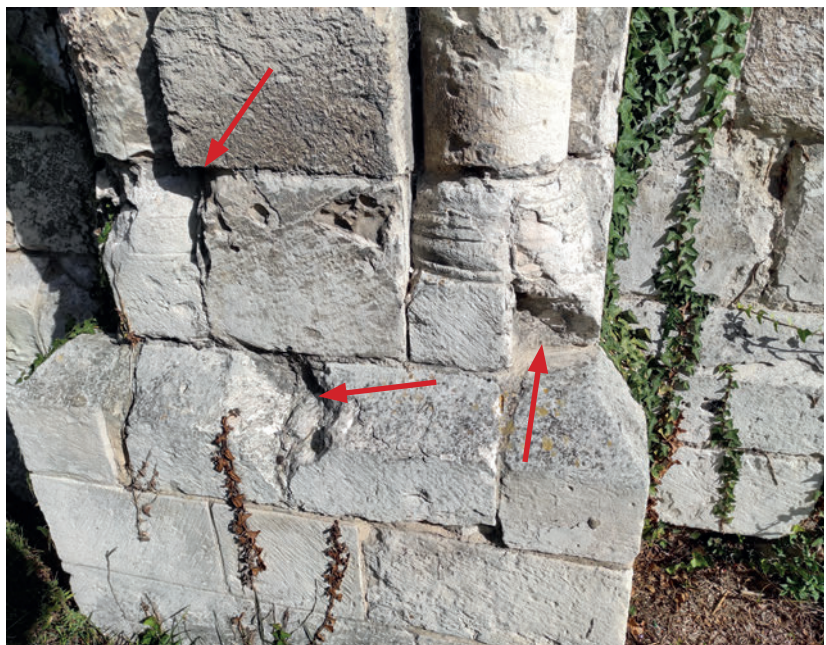
5. Pied de contrefort fortement altéré, érosion importante et nombreuses pertes de matière constatées. Grande perte de détails des modénatures.

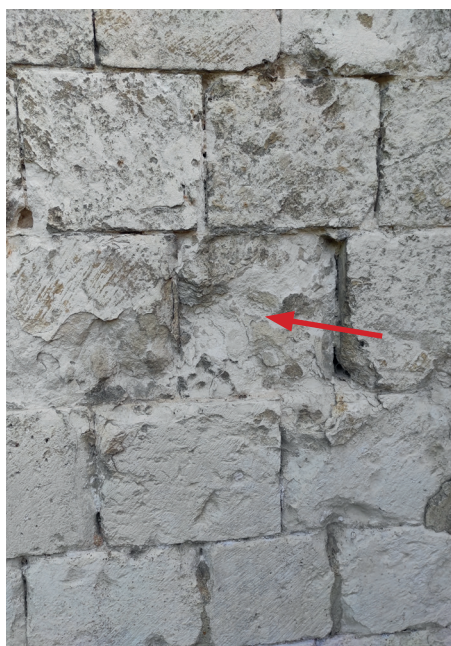
6. Érosion et desquamation des pierres.

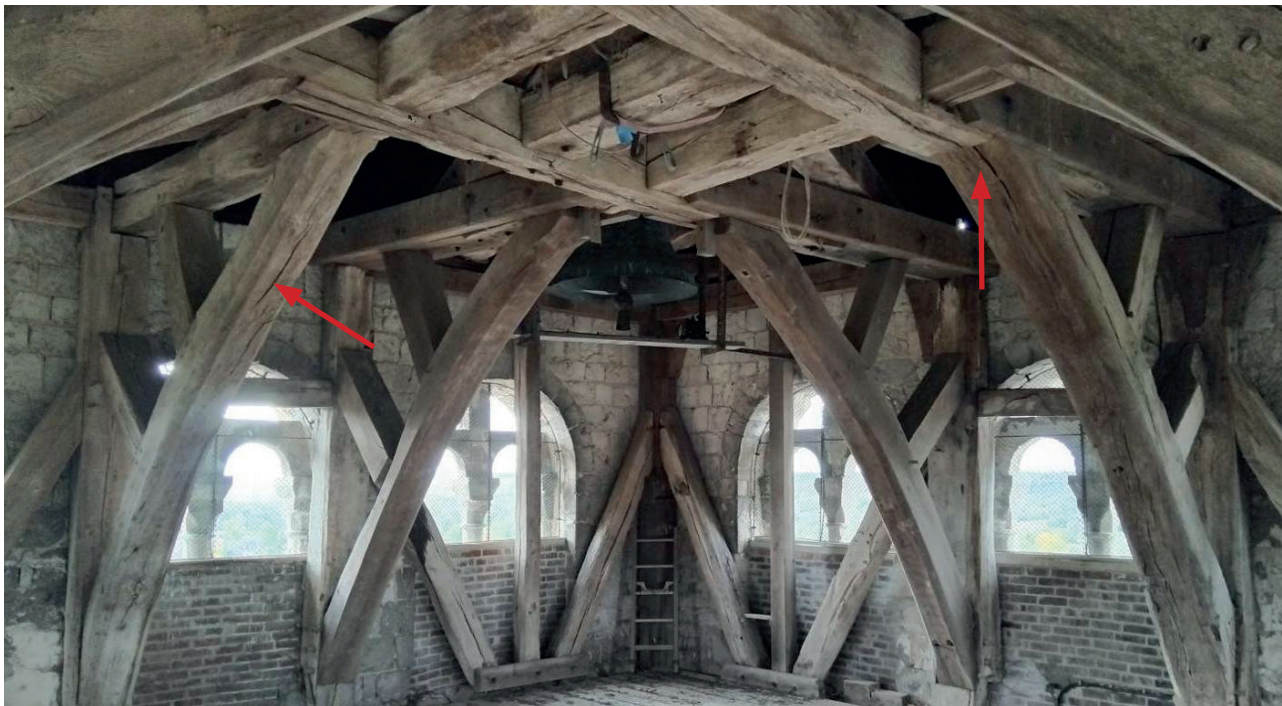
1. État sanitaire de l'enrayure correct, jambages présentant des gerces importantes. (Beffroi)

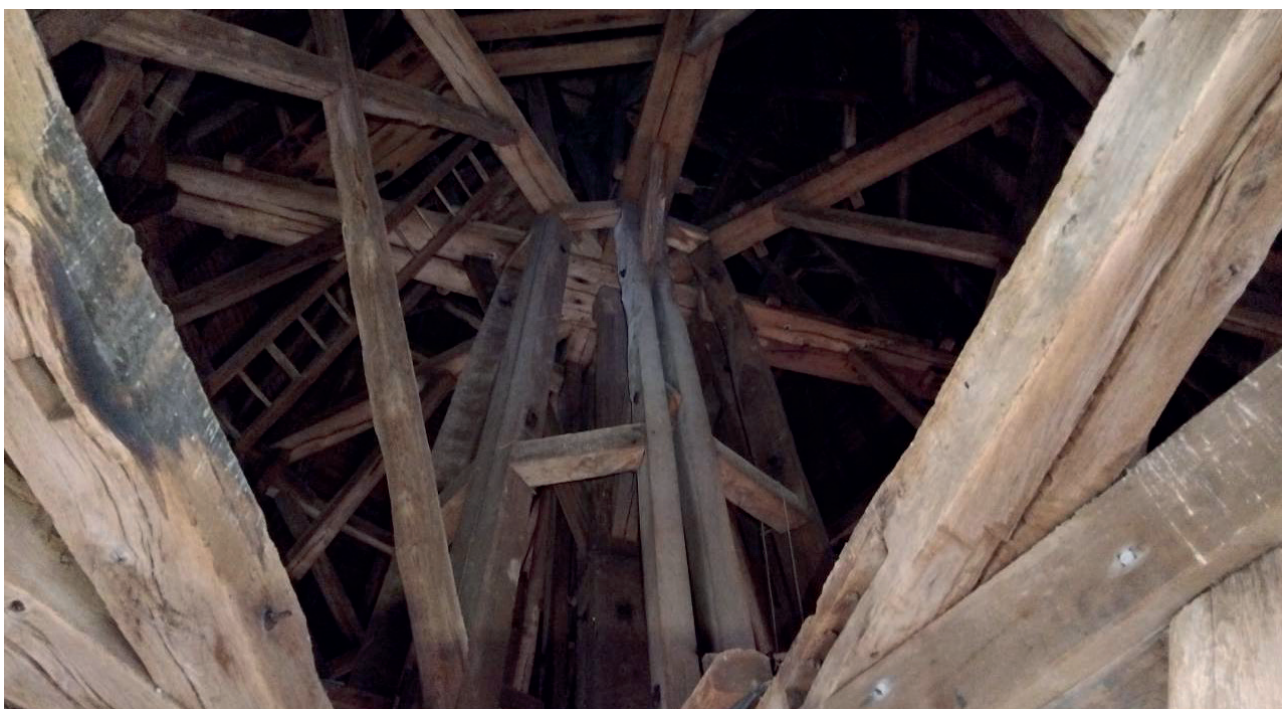
2. Présence de gerces et de bois de réemploi sur les enrayures (beffroi).

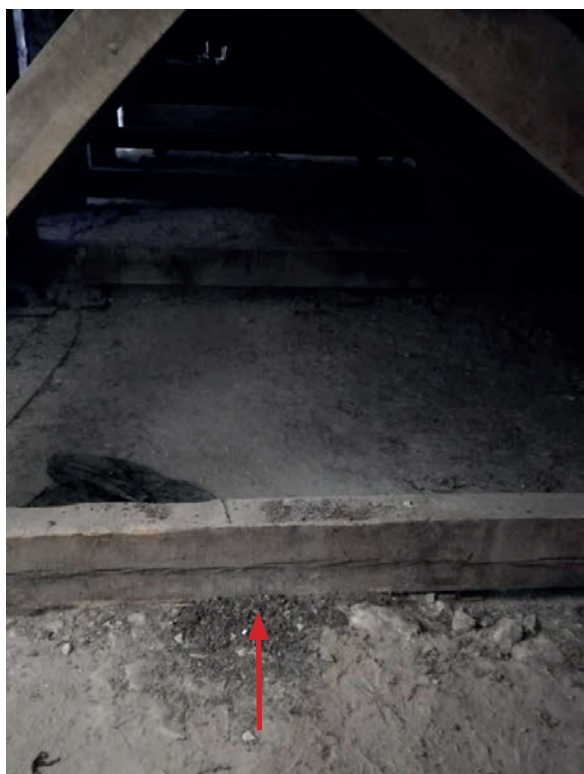
3. Léger appui de l'entrait sur l'arc (bas-côté Sud de la nef).

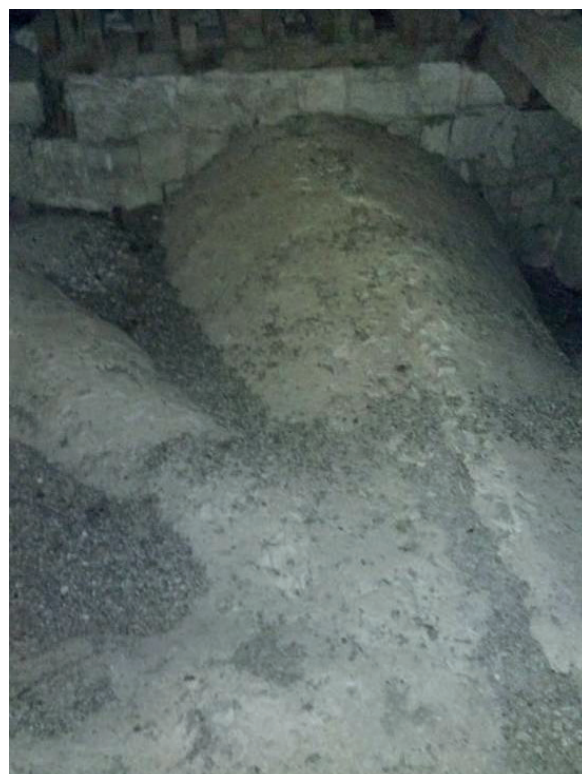
4. Extrados des voûtes sur croisée d'ogives en moellons remblayés au niveau des tas de charge (bas-côté Sud de la nef).

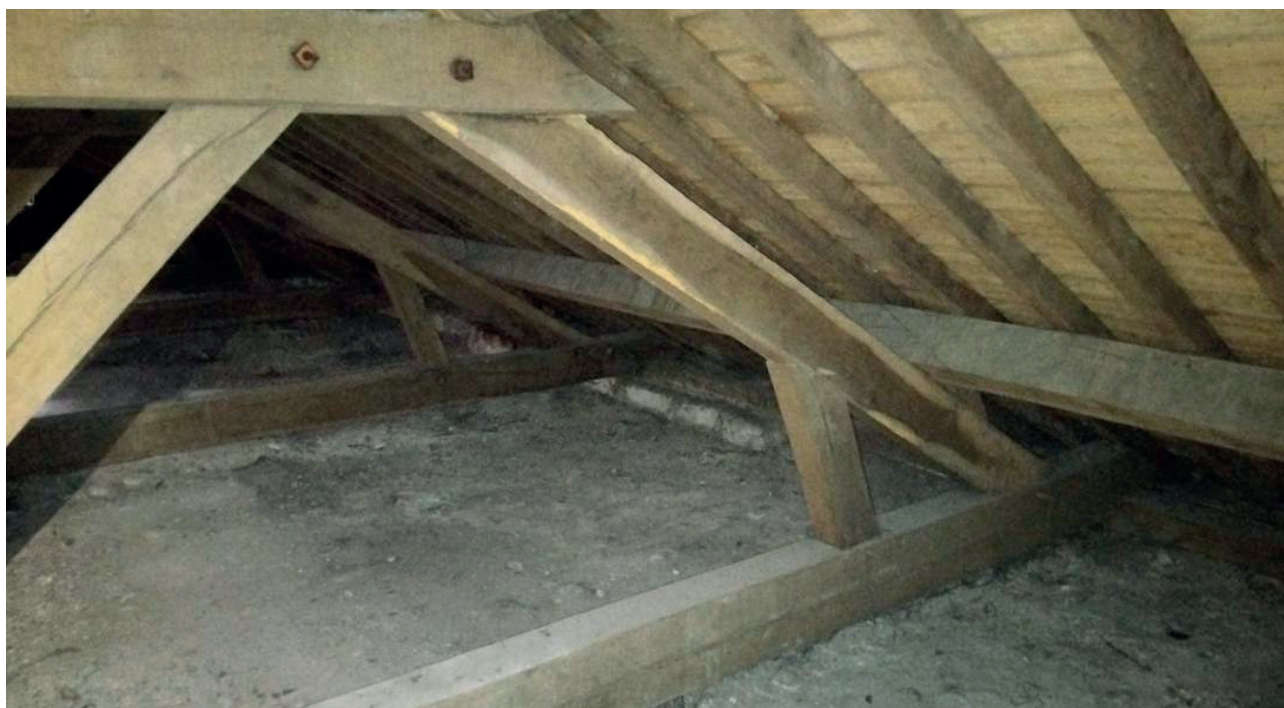
5. État correct des charpentes (bas-côté Sud de la nef)..

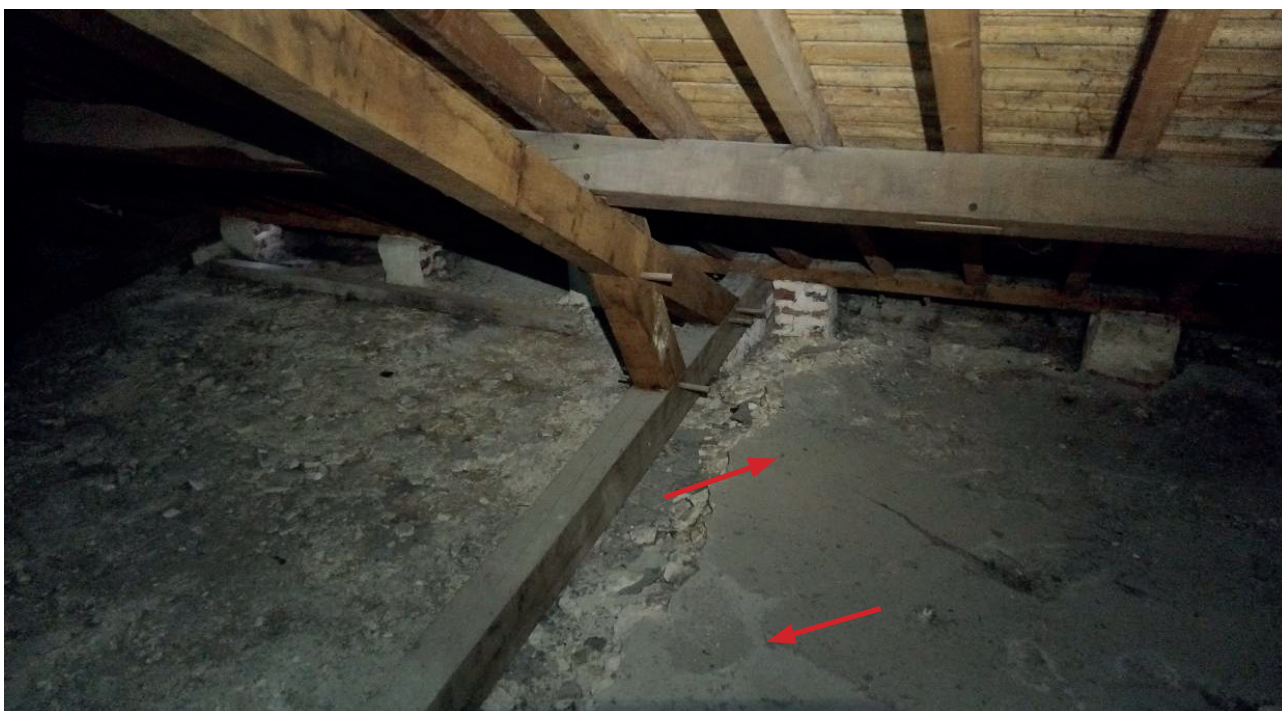
6. Mise en œuvre d'une chape en plâtre de 20cm à la clé sur les voûtes des chapelles orientées, traces d'efflorescences salines (bas-côté Sud de la nef).

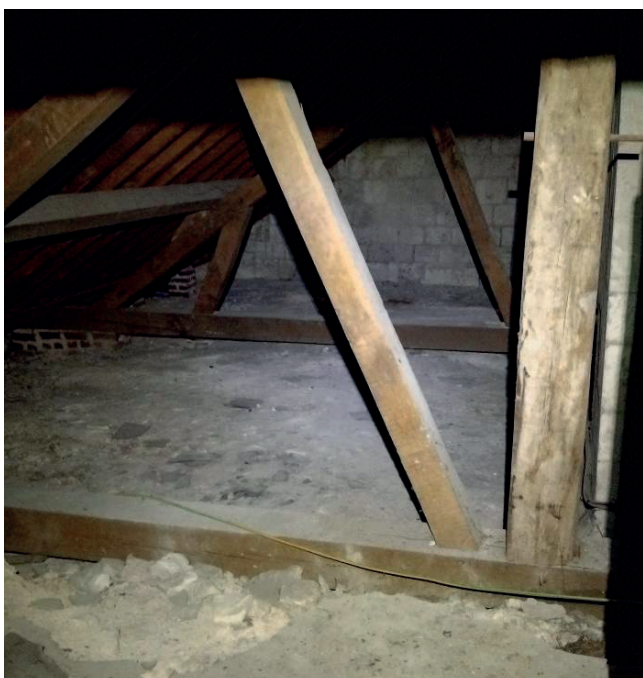
7. Remblaiement de la voûte par une chape en plâtre (extrémité bas-côté Nord du chœur).

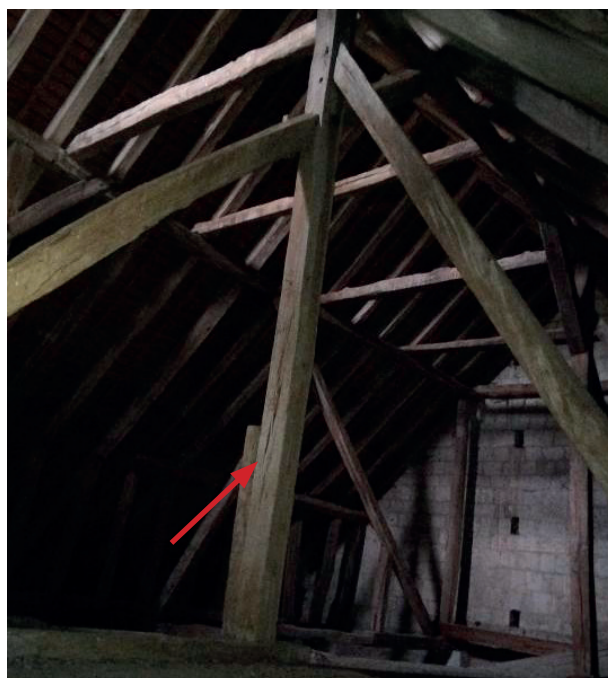
11. Poinçon gercé.(vaisseau principal de la nef).

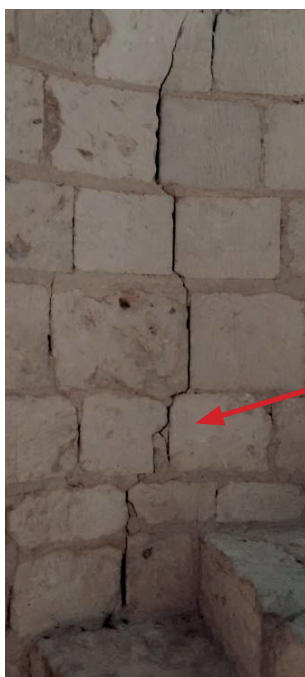
21. Fissuration «coup de sabre» de la maçonnerie de la tourelle d'escalier.

Liée sans doute à un défaut d'harpage dès l'origine.

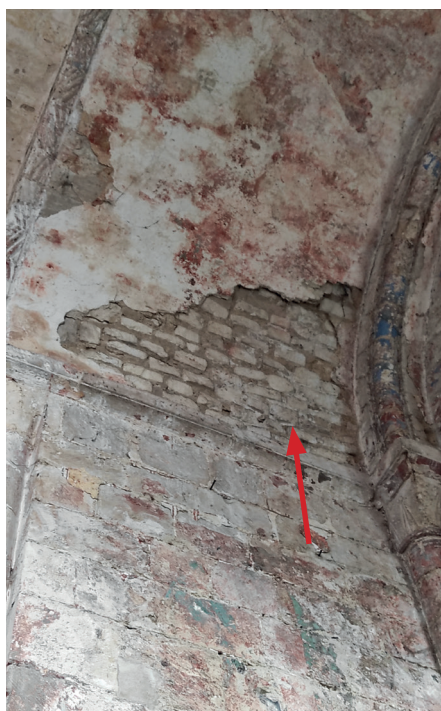
**34.** Décollement et chute des enduits, mise à nu de la maçonnerie.

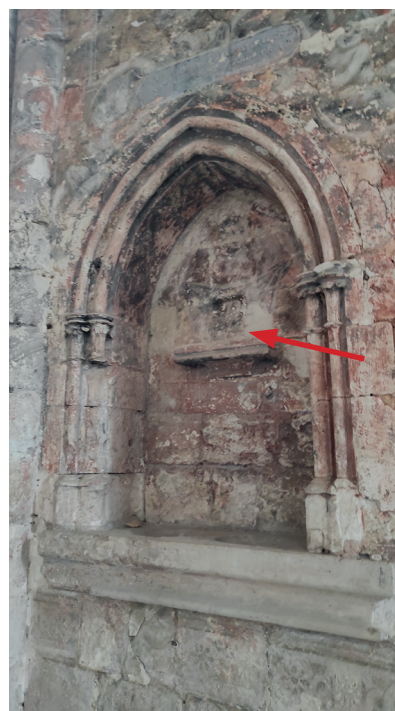
**35.** Effacement des motifs et perte de matière au droit d'une niche.

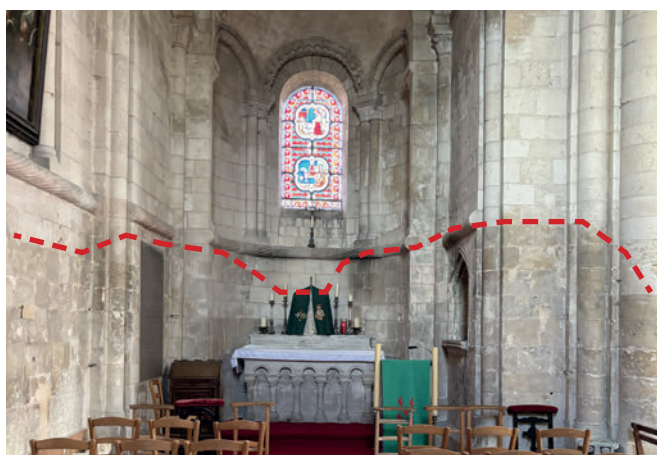
46. Remontées capillaires marquées par un dépôt salin.

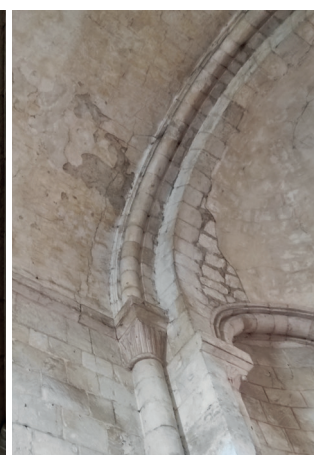
48. Décollement et chute des enduits.

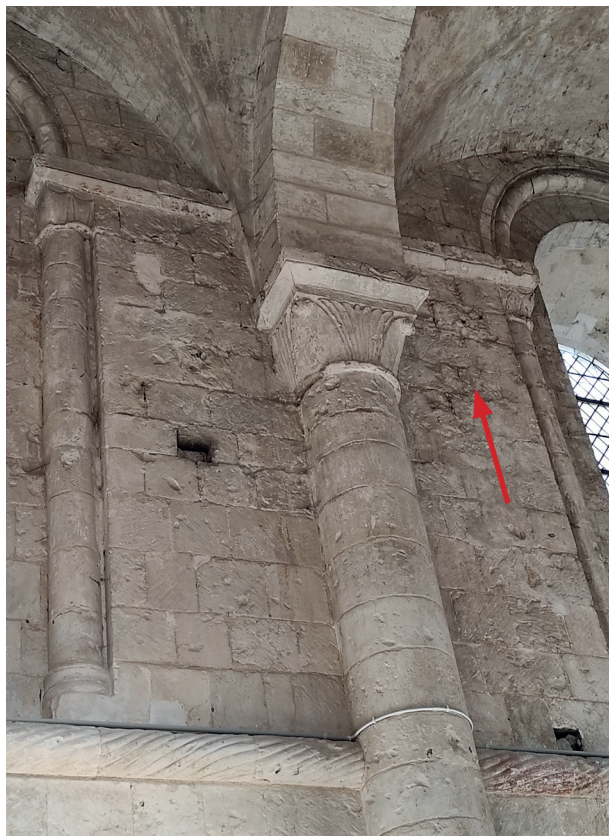
50. Érosion importante des pierres de parements.
