COMMUNE DE MONTS

REVISION DU PLAN LOCAL D'URBANISME

**INFORMATIONS SUR LES RISQUES DE MOUVEMENTS DE
TERRAIN**

**Prise en compte du risque mouvement
de terrain, dans la réflexion du PLU**

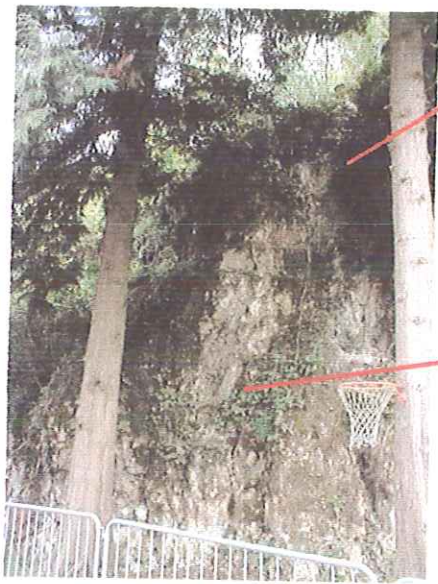
Coteau au 6 rue du Val de l'Indre

La paroi examinée est fragile et présente, en de nombreux points, des fractures de décompression, notamment au sein des masses en éperon.

- En partie gauche de la propriété, un éperon situé immédiatement à gauche d'un couloir de ravinement, montre de multiples fractures de décompression et de façon plus inquiétante, des fissurations relativement récentes, signalant des éclatements et des ruptures de silex. L'assise de cet éperon est amaigri et l'ensemble est très fragmenté. La masse rocheuse estimée à environ 80 m³ montre, à notre avis, un état de fragilité relativement inquiétant. Suite aux fortes pluviométries de ces derniers mois, cette masse subie des lessivages et des surcharges pondérales qui accentuent les effets d'écrasement sur les couches tendres, l'ensemble se traduisant par des processus de décompression, signalant un risque d'effondrement en masse relativement important.

- En partie droite de la propriété, à environ 4 m en arrière du bâti d'habitation, nous avons relevé une masse d'environ 3.50 m de hauteur pour 4.50 m de longueur. Cette masse s'isole en pied et en avant du coteau, en avancée d'une fracturation structurale ancienne, fortement creusée et actuellement en cours de lessivage. L'assise de la masse rocheuse est en sous relief et en cours d'écrasement. Il est donc à craindre un basculement de la masse et compte tenu de la faible distance vis à vis du bâtiment d'habitation, nous estimons qu'une protection du bâtiment doit être effectuée, soit par étaieement de la masse, afin d'offrir une butée provisoire, soit par mise en œuvre d'écran de protection (ballots de paille, bastings, ou autres) contre le mur de façade arrière du logement. Cette masse devra être éliminée lors des travaux qui s'avèrent nécessaires sur la propriété.

couloir d'écoulement

fractures de décompression

En tout état de cause, la situation est relativement menaçante et nous avons conseillé aux différentes personnes présentes d'instaurer un périmètre de sécurité au droit de cette zone du coteau, en interdisant l'accès à toute personne.

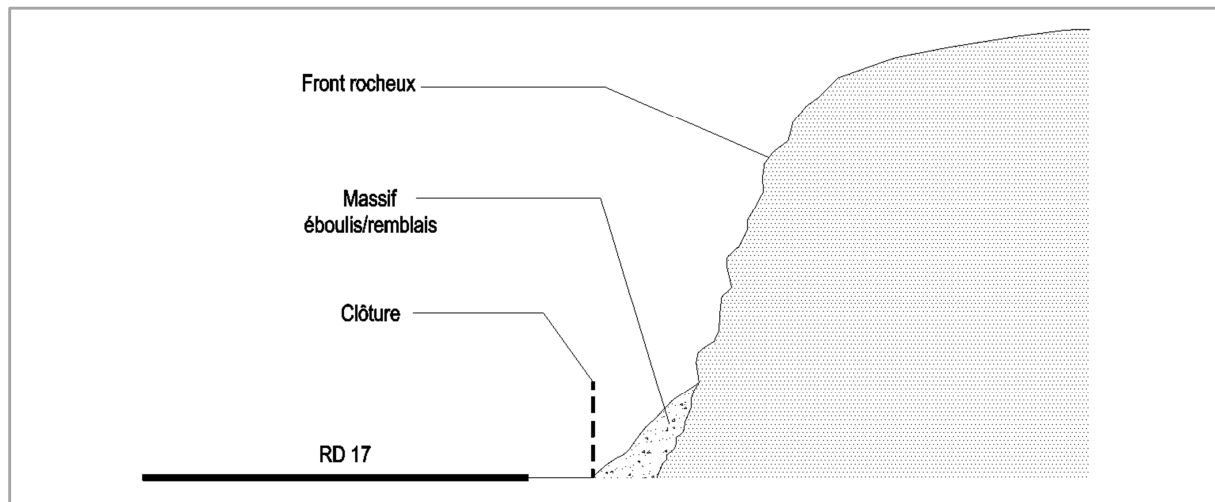
Figure 7 : illustration de la morphologie du coteau au niveau du secteur 1 (sans échelle)

Le front rocheux est à l'abandon depuis un certain temps de telle sorte que la végétation s'est développée de manière anarchique. Elle commence aujourd'hui à avoir une action néfaste. En effet, les racines du lierre s'insèrent dans les fractures et favorisent les processus de décrochement. Les végétaux empêchent par ailleurs une lecture précise du site.

La masse rocheuse qui affleure est ici noduleuse et dégradée. Il faut rappeler qu'elle s'altère naturellement sous l'effet des variations des conditions climatiques (alternance gel/dégel, intempéries...), sous l'action de la pénétration racinaire et des animaux (creusement de terriers, picorage des oiseaux...) et peut générer de petits éboulements. De nombreux éléments instables ont d'ores et déjà été observés. Ils sont susceptibles de venir s'échouer sur la rive de la RD 17 voir de se propager vers la chaussée.

Coté Est du **secteur 1**, le front rocheux est jalonné par une forme de clôture jouant le rôle de barrière passive. Il faut toutefois rappeler que cette barrière n'est pas continue sur l'ensemble linéaire du **secteur 1** et qu'elle est relativement dégradée et même défoncée localement. Le rôle de cette barrière passive est donc tout relatif.

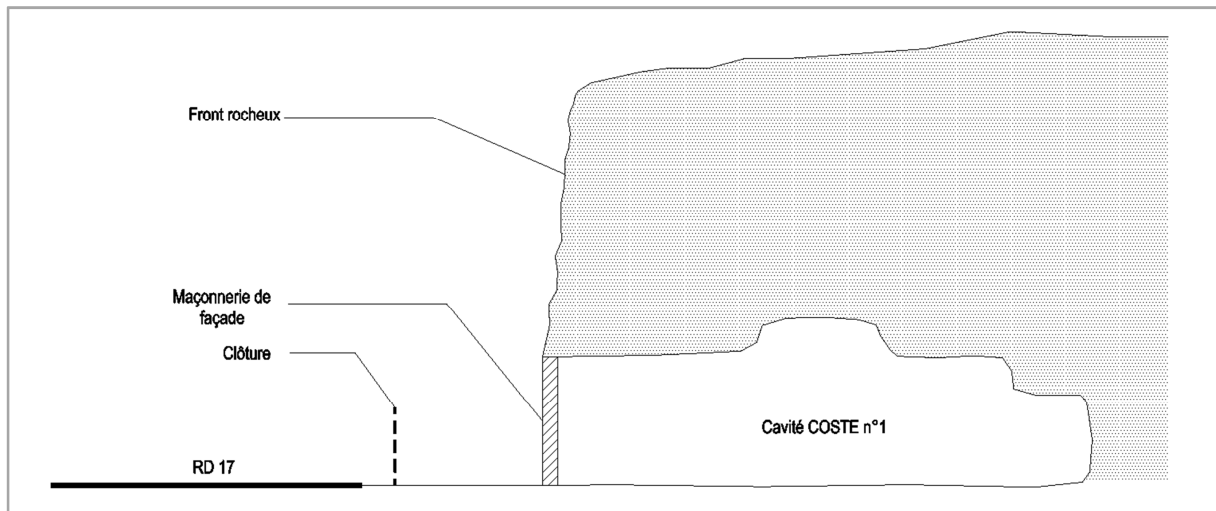
Figure 9 : illustration de la morphologie du coteau au niveau du secteur 2 (sans échelle)

En front de coteau, la végétation est très abondante. Le lierre s'est développé au droit de la maçonnerie de façade de la cave. Il faut rappeler que les racines du lierre altèrent les joints entre les moellons. La masse rocheuse visible est ici encore de mauvaise qualité et est susceptible de générer de petits éboulements.

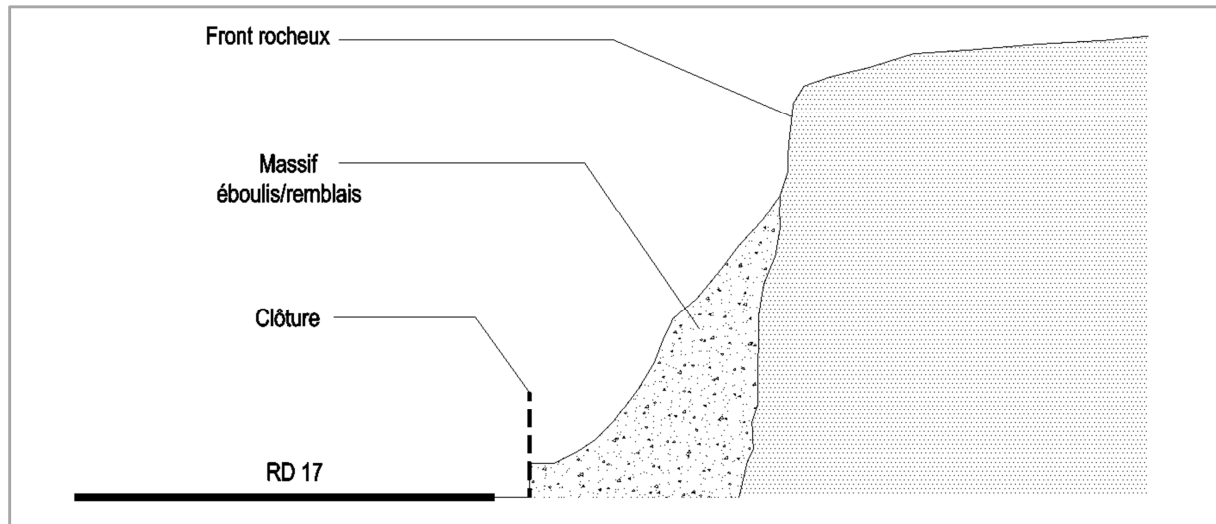
Figure 11 : illustration de la morphologie du coteau au niveau des secteurs 3 et 5 (sans échelle)

La végétation est ici luxuriante et la masse rocheuse qui affleure dégradée.

Deux types de mouvements de terrains sont ici susceptibles de se produire. D'une part, les talus fortement pentés peuvent être affectés par des phénomènes de glissements lents. Les matériaux constitutifs des talus, à savoir des argiles limoneuses et des blocs de roche, sont peu cohérents et peuvent ainsi fluer, au gré des infiltrations parasites, en direction de la chaussée de la RD 17. Les éboulis et remblais mettent d'ores et déjà la forme de clôture en charge. Cette structure vétuste n'est pas dimensionnée pour reprendre de telles poussées. D'autre part, des éboulements peuvent se produire au niveau de la tête de coteau dégradée. Les éboulis peuvent alors se propager, à la faveur des pentes des talus, vers la RD 17.

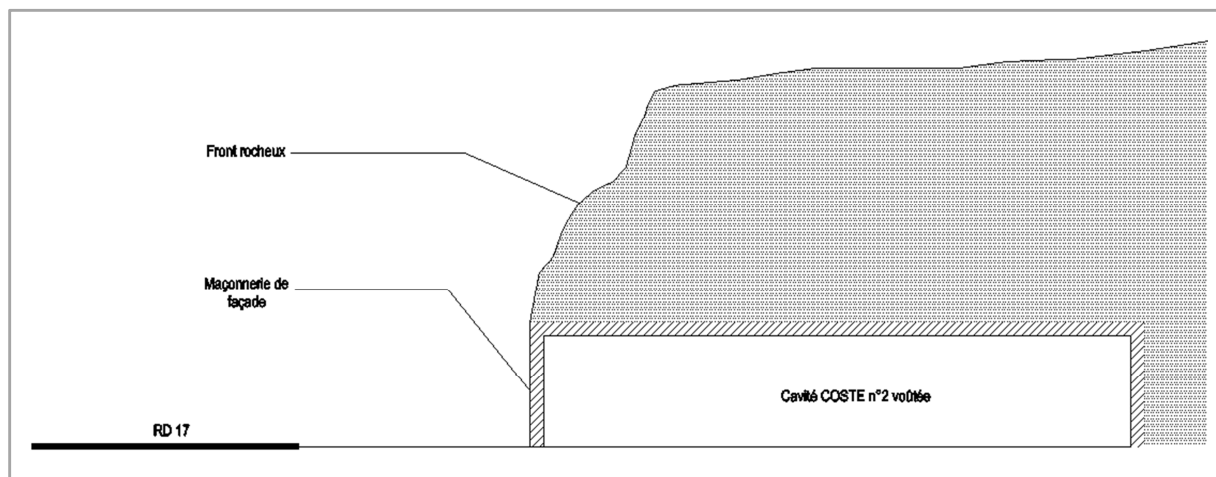
Figure 13 : illustration de la morphologie du coteau au niveau du secteur 4 (sans échelle)

Le **secteur 4** se caractérise par une végétation abondante qui se développe notamment à l'aplomb du mur de façade de la cavité **COSTE n°2**. Hormis un phénomène de décompression ancien dans l'entrée, la cave ne présente pas de désordres particuliers.

- D'entretenir la végétation, notamment au niveau de la façade de la cave n°2
- De purger les éléments rocheux instables
- De surveiller en cave le processus de décompression par des témoins ou des fissuromètres. En cas d'évolution ou de manière préventive, mettre en œuvre des clous acier sub-horizontaux scellés au coulis de ciment
- De neutraliser l'accès au pied de coteau par une clôture.

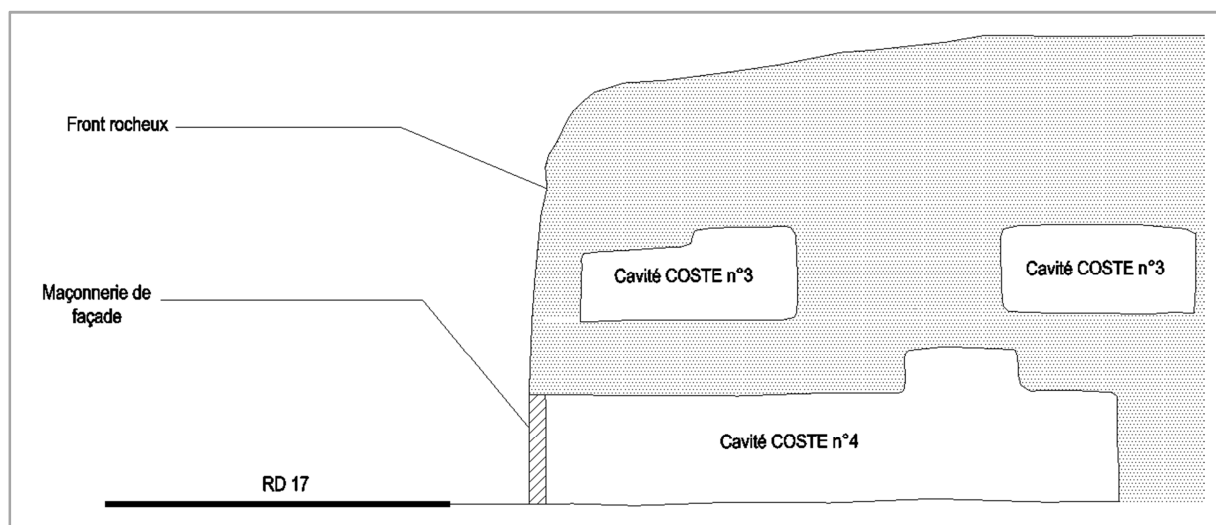
Figure 15 : illustration de la morphologie du coteau au niveau du secteur 6 (sans échelle)

Le front rocheux du **secteur 6** est dégradé. La végétation luxuriante favorise l'altération de la masse rocheuse et de nombreuses pierres et petits blocs instables ont été observés.

Les **cavités COSTE n°3, 4 et 5** sont également dégradées. Elles sont affectées par un processus de décompression de bord de coteau qui se traduit par l'apparition de fractures sub-verticales orientées parallèlement à la trace du coteau et par la mise en compression progressive des appuis de façade. Etant situées à proximité immédiate de la RD 17, l'effondrement des entrées de caves impacterait immédiatement la voie publique.

Outre le risque de décompression de bord de coteau, il existe dans les caves un fort risque de chutes de blocs. En effet, les voûtes des caves sont faïencées par de nombreux plans de fracturation qui s'entrecroisent les uns avec les autres mais également avec les discontinuités de sédimentation entre deux couches successives de roche.

- Le débroussaillage de la végétation et la purge du front rocheux
- Le comblement des cavités souterraines par un mortier de ciment
- La mise en œuvre d'une campagne de clous acier pour stabiliser les éléments instables et la projection d'un béton de chaux dans les zones où la masse rocheuse est très dégradée
- La mise en œuvre d'une nappe de grillage pour stabiliser la tête de coteau

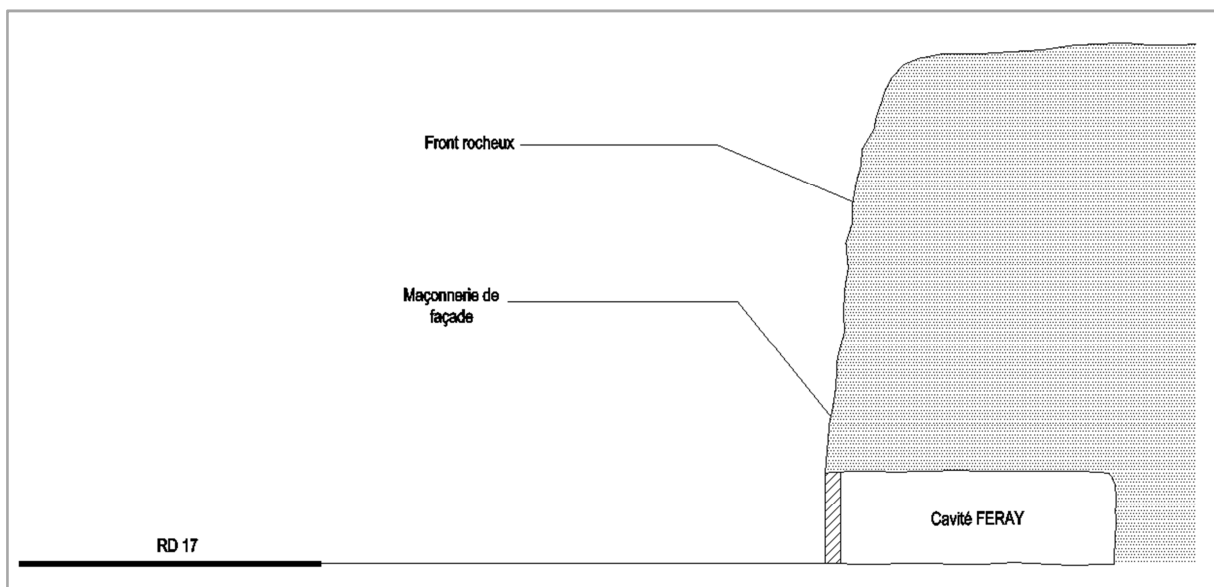
Figure 17 : illustration de la morphologie du coteau au niveau du secteur 7 (sans échelle)

Le front de coteau est presque entièrement masqué par une végétation qui s'est développée de manière anarchique. Le lierre a sapé les joints entre les moellons de la maçonnerie de façade de la **cavité FERAY**. Quelques blocs instables sont visibles en tête de coteau.
