**Commune de Fréterive**

**Etude et cartographie des aléas naturels**

**sur l'ensemble du territoire communal**  
*(hors inondation de la plaine de l'Isère)*

<b>Date du dernier enregistrement</b>	<b>Désignation du document</b>	<b>Numéro de devis</b>	<b>Nombre de pages</b>
14/01/2019	Carte des aléas	D8-292952	83

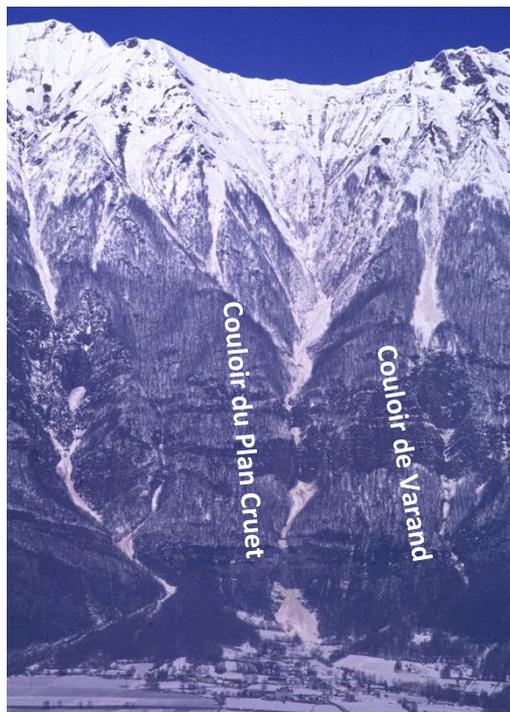
Figure 7: Vue générale des couloirs de Varand et Plan Cruet prise le 26 février 1999.

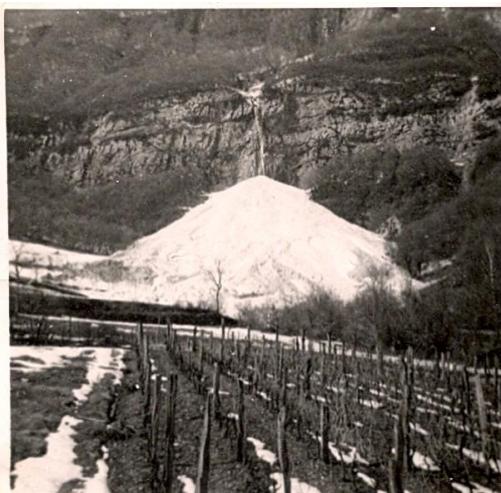
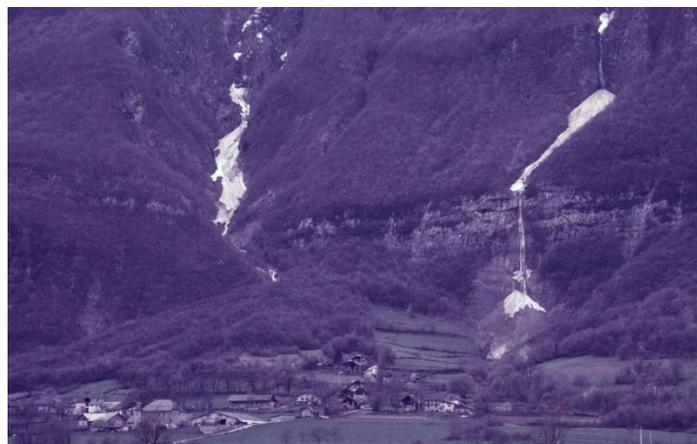
- Une archive RTM avec cartographie sommaire signale une avalanche poudreuse jusqu'à 375 m le **15/01/1981**.
- Des photos d'archives RTM illustrent les dépôts d'avalanches de **1969**, 1986, 1988, 1999, 2012 (cf. fig. 8).

Figure 8: cônes d'avalanches au pied de la cascade inférieure de Plan Cruet, pris le 01/03/1969 (à gauche) et en avril 1986 (à droite).

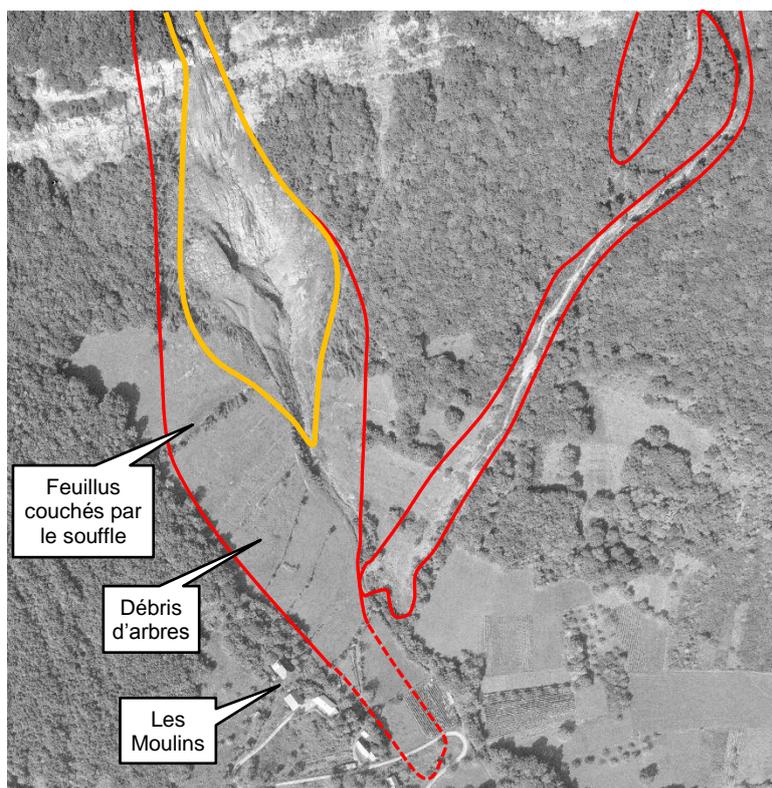
- L'analyse de la photo aérienne de 1971 montre par ailleurs qu'une grosse avalanche aérosol récente a débordé inhabituellement en rive droite du couloir, couchant les feuillus dans les prés en amont immédiat des Moulins (cf. fig. 9). Cet événement date probablement de **début février 1970**, période d'avalanches poudreuses majeures dans les Alpes du nord, dont celle de l'UCPA à Val d'Isère qui a fait 39 morts. Il corrobore les témoignages de plusieurs riverains. Ces derniers se souviennent que vers 1968 – 1970, les avalanches de Varand et Plan Cruet s'étaient rejointes et qu'une langue de neige avait coupé la route communale d'accès aux Moulins (cote 370 m), empêchant les habitants d'aller travailler. Les façades amont des habitations situées dans l'axe du couloir avaient aussi été impactées (certainement par le souffle), à la cote 350 m. Le PZEA de 1980 affiche d'ailleurs une zone de souffle d'avalanche sur l'ensemble du hameau. Suite à cela (en février 1970), certaines maisons du hameau des Moulins ont été évacuées par crainte d'un débordement d'avalanche, cette fois depuis le couloir de Cayan.

Figure 9: emprises visibles (en rouge) des avalanches poudreuses survenues probablement en février 1970 dans les couloirs de Varand et Plan Cruet, d'après les traces laissées dans la végétation sur la photo aérienne de 1971. L'emprise du cône de neige régulièrement observé en pied de cascade est figurée en orange.

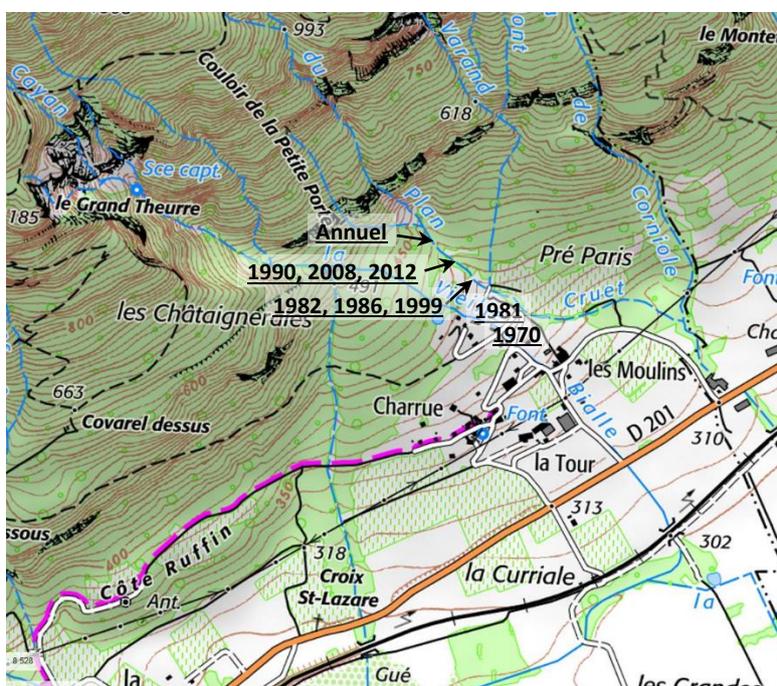
- L'EPA signale un certain nombre de dépôts d'avalanches au-delà du cône de neige annuellement observé en pied de cascade (430 m) : **1986** (390 m), **1988** (400 m), **1989** (420 m), **1990** (420 m), **1995** (420 m), **1999** (420 m), **2003** (420 m), **2008** (410 m) (cf. fig. 10).

Figure 10: report approximatif des limites aval des dépôts des principales avalanches de Plan Cruet observées (année de l'événement) depuis les années 50.

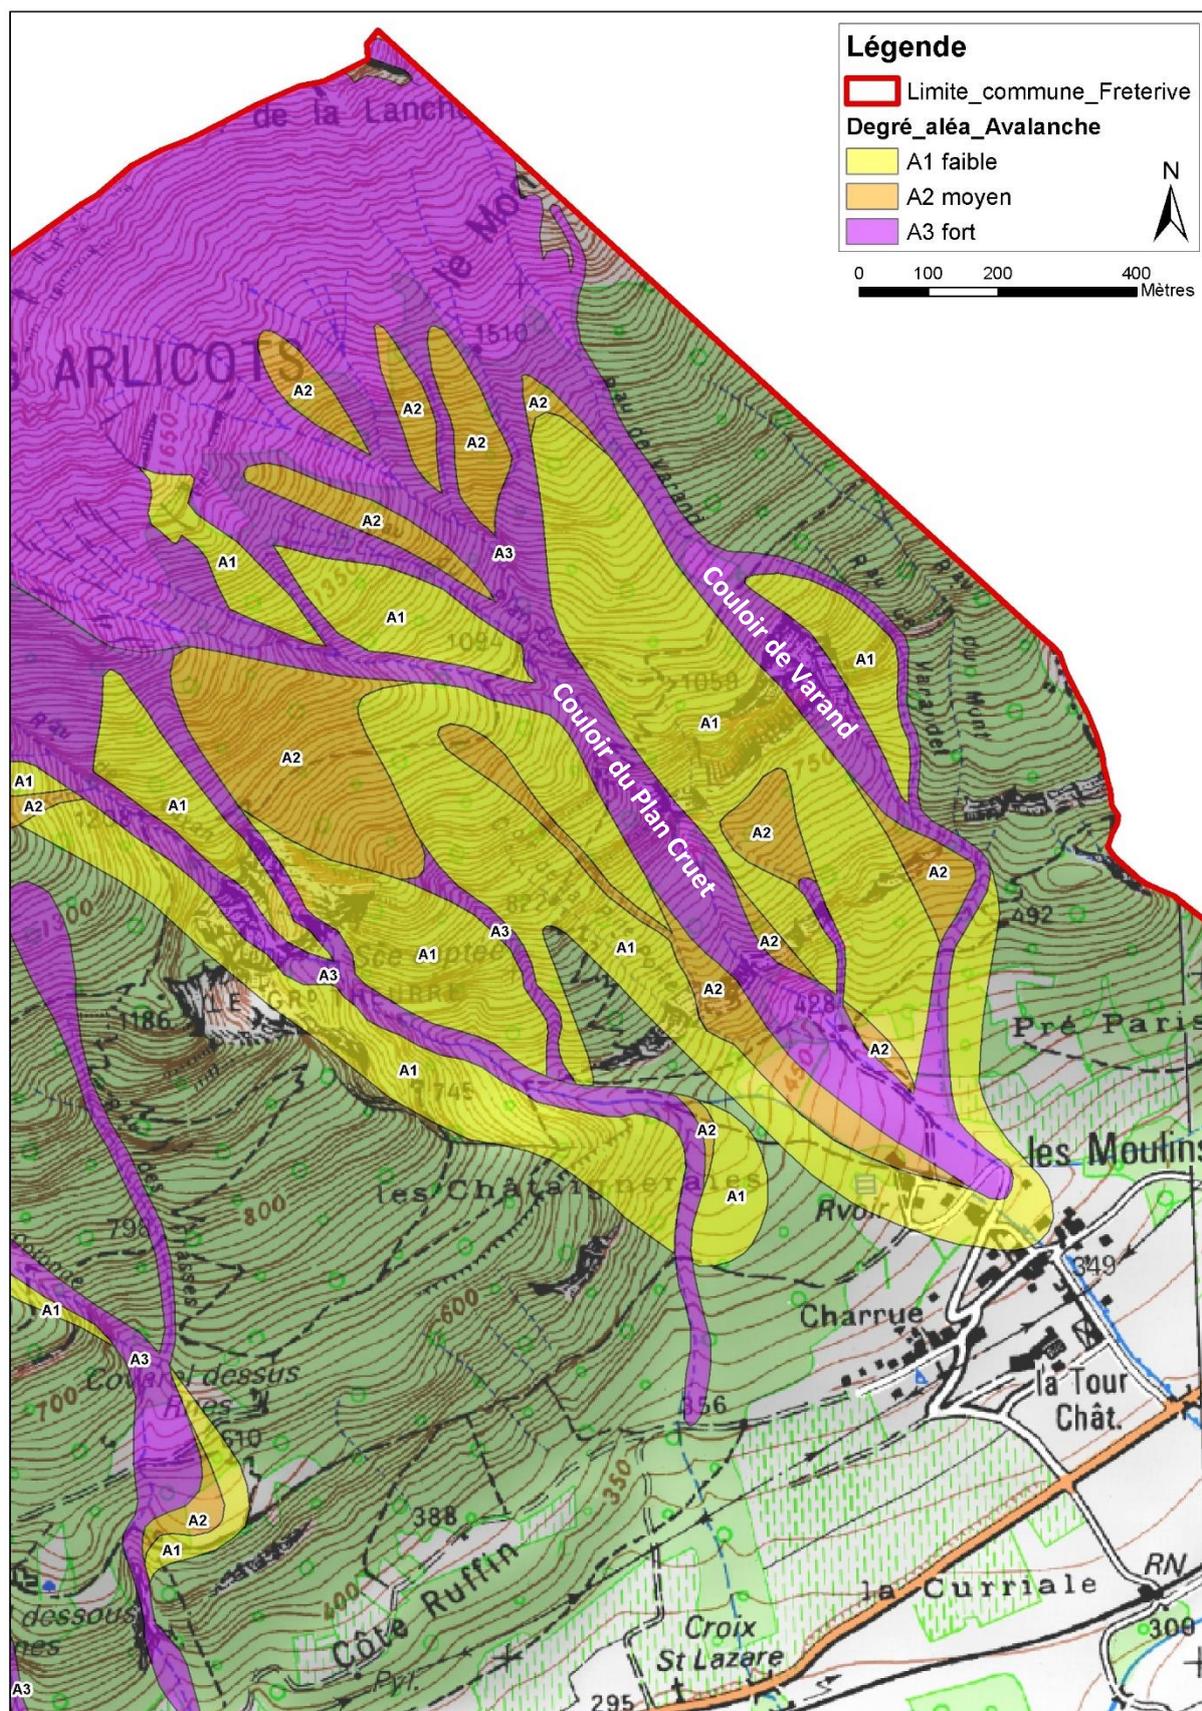
Avec quelques minutes de retard, la phase coulante des avalanches atteint le pied de versant. Les langues de neige des deux couloirs se rejoignent vers 400 m et celle de Plan Cruet se propage jusqu'au lacet de la route d'accès aux Moulins, qu'elle traverse (cote 370 m) avec une intensité forte (A3), du fait de son épaisseur et de sa densité (possibilité d'arbres transportés).

En cas de multiples avalanches de neige humide (cas le plus courant), les dépôts viennent s'accumuler sous forme de cône sous la cascade inférieure et ne semblent pas en mesure de dépasser la cote 400 m. Les habitations ne sont alors pas menacées, ni par la phase coulante, ni par un effet de souffle.

Figure 11: Carte des aléas d'avalanches dans le secteur des Moulins.

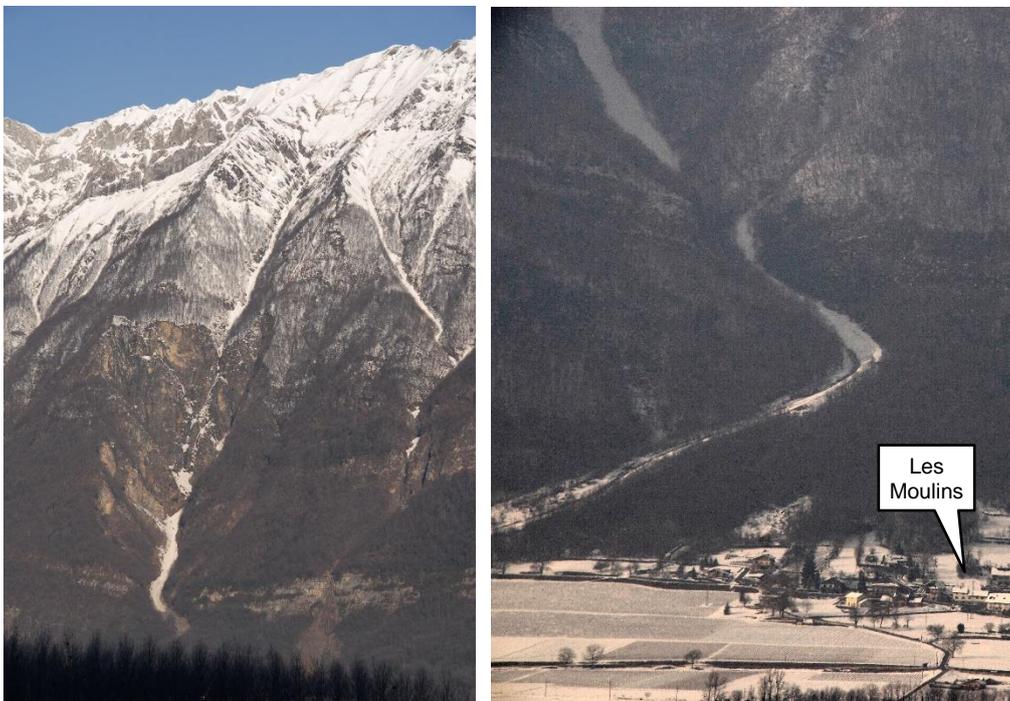
Figure 12 : Vue générale du couloir de Cayan en mars 2009 (à gauche) et détail du coude du ruisseau sur son cône de déjection, après les travaux de renforcement de berge de 2009 (à droite).

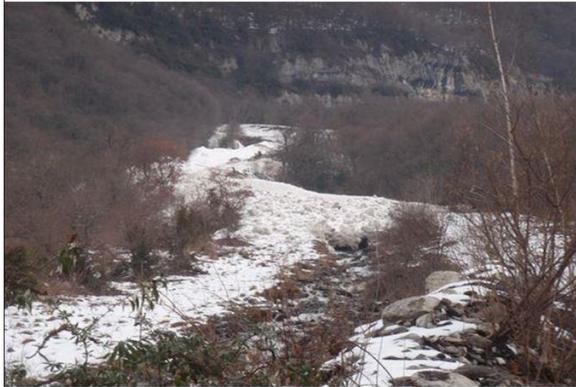
**Photo 1** – Fin de l'écoulement cote 375

- L'EPA signale un certain nombre de dépôts d'avalanches au-delà du coude du torrent (500 m) : **1952** (450 m), **1986** (390 m), **1988** (400 m), **1989** (420 m), **1990** (450 m), **1995** (400 m), **1999** (390 m), **2003** (400 m), **2013** (450 m), **2015** (375 m) (cf. fig. 14).
- Une fiche événement RTM précise que l'avalanche du **31/01/2015** a suivi le lit du torrent sans déborder la protection de berge établie en rive gauche en 2009 (cf. protections existantes ci-dessous). C'est à ce jour l'avalanche observée le plus bas, avec une cote d'arrêt de 375 m (cf. fig. 13).

Figure 13: traces d'écoulement et de dépôt de l'avalanche du 31/01/2015, qui a suivi sans déborder le lit nouvellement recanalisé du ruisseau.

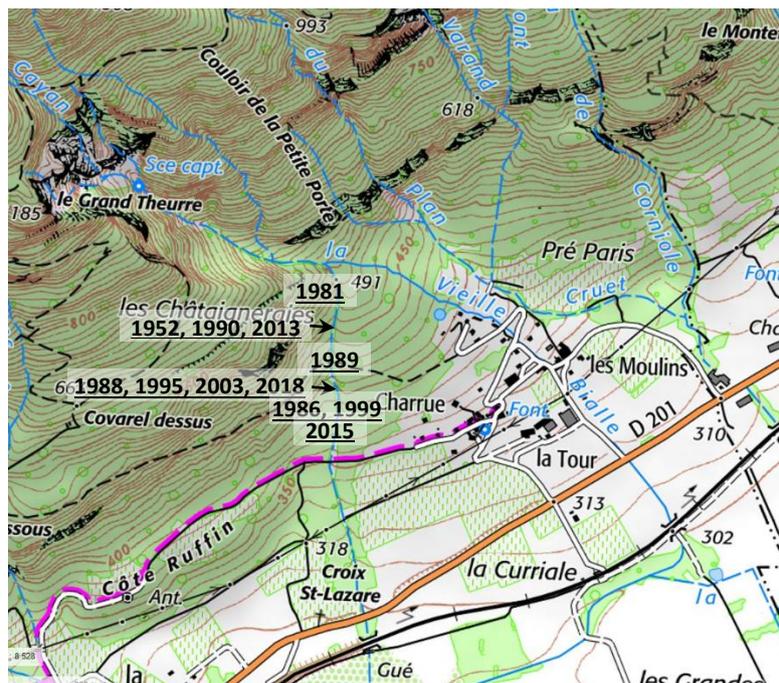
Figure 14: report approximatif des limites aval des dépôts d'avalanches observées dans le ruisseau de Cayan (année de l'événement) depuis les années 50.

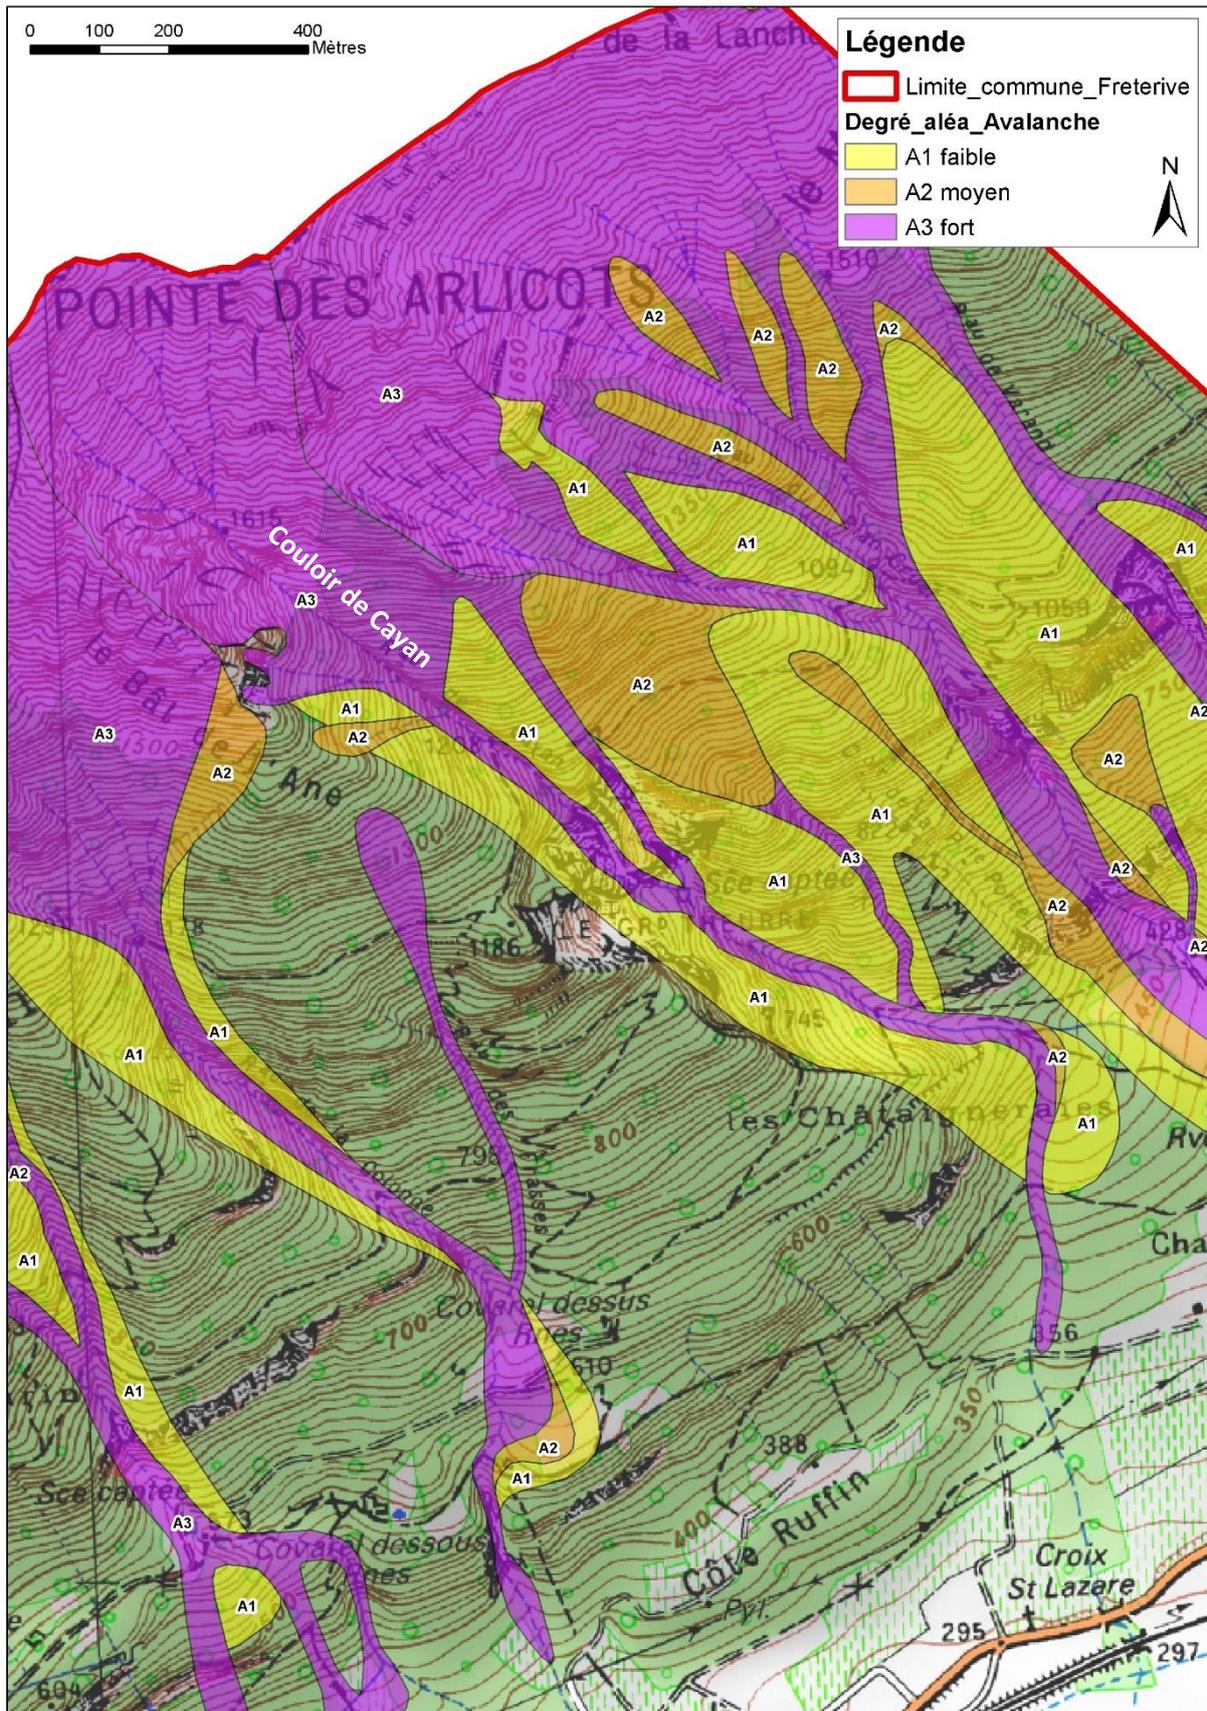
L'ensemble de la zone de départ se purge par rupture de vastes plaques à vent. L'avalanche évolue en aérosol dans le couloir confiné et raide, avec un effet de souffle sensible jusqu'en partie haute du cône de déjection (A1), sans atteindre le hameau des Moulins (dissipation dans le boisement de feuillus).

Avec quelques minutes de retard, la phase coulante atteint le pied de versant, guidée par le lit du torrent. Très volumineux, l'écoulement parvient au niveau du coude (500 m), atteint un peu et sans vitesse l'extrados sur le sommet de l'ouvrage (A2) mais reste canalisée dans le lit corrigé du torrent (A3). La berge remblayée en 2009 sur la rive gauche empêche toute divagation et favorise la propagation de l'avalanche plus bas qu'avant vers le sud (type 2015), avec un dépôt dense (A3) qui pourrait atteindre le chemin de Charrue à la cote 350 m (zone sans enjeu).

Figure 16: Carte des aléas d'avalanches dans le secteur de la Côte Ruffin

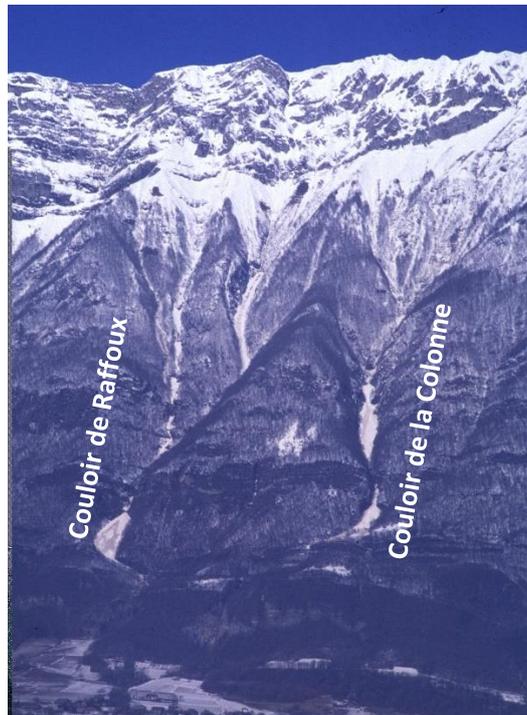
Figure 17: Vue générale des couloirs de la Colonne et de Raffoux, prise le 26/02/1999. Noter les dépôts d'avalanche vers 600 m.

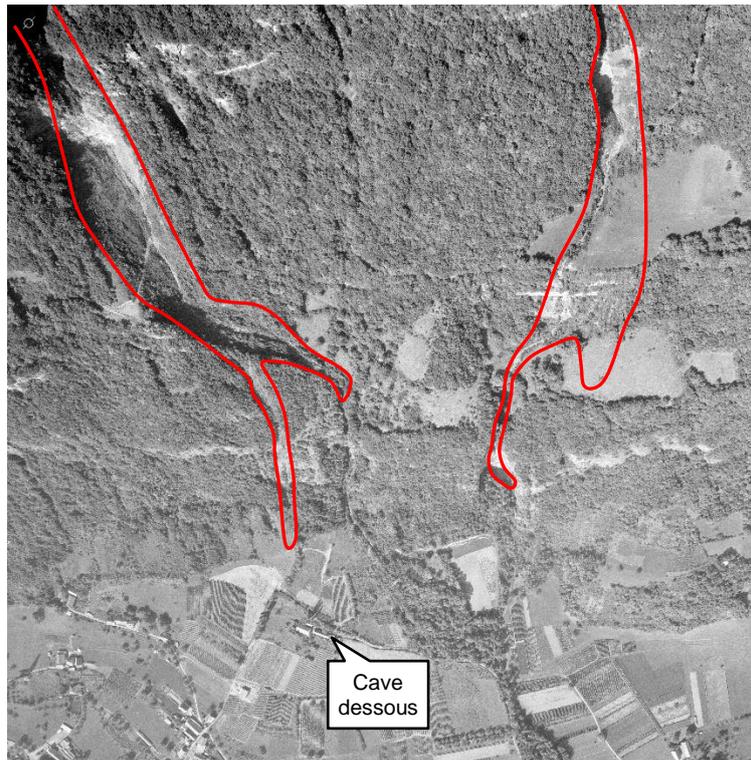
- L'analyse de la photo aérienne de 1971 montre encore des traces de cette succession d'avalanches au printemps 1970, lors d'un gros redoux après un hiver très enneigé (cf. fig. 20).

Figure 20 : emprises visibles des avalanches survenues en 1970 dans les couloirs de la Colonne et de Raffoux, vues les traces laissées dans la végétation sur photo aérienne de 1971.

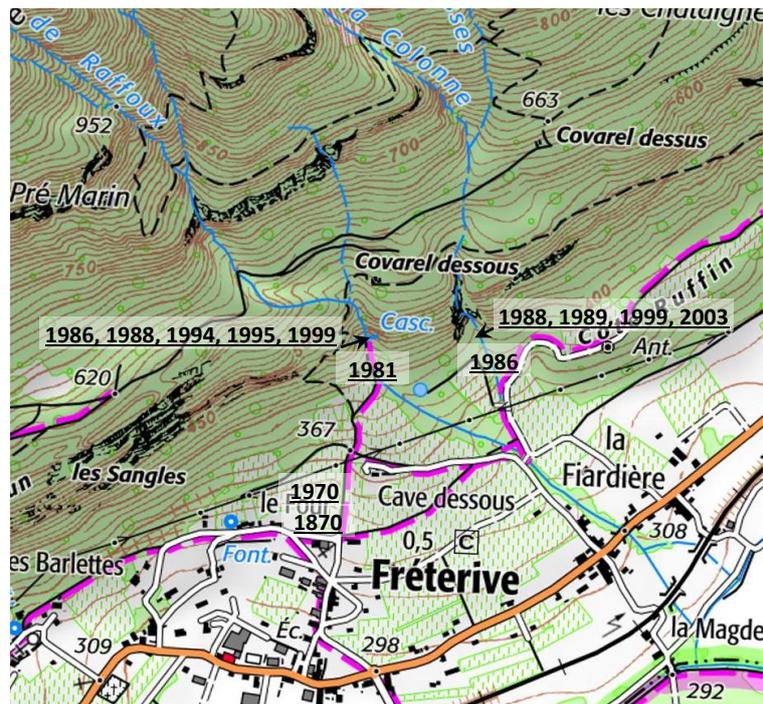
- L'EPA signale des dépôts d'avalanche sous le replat des ruines de Covarel dessus (550 m) en **1959** (450 m), **1986** (370 m), **1988** (400 m), **1989** (400 m), **1995** (480 m), **1999** (380 m) et **2003** (400 m). Ces cotes d'arrêt correspondent au pied de versant, depuis le pied de la cascade temporaire jusqu'aux 1ères vignes (cf. fig. 21).

- L'EPA signale quelques dépôts d'avalanche en pied de cascade, sous la zone de dépôt classique (coude à la cote 550 m) : en **1981** (400 m), **1986** (450 m), **1988** (450 m), **1994** (480 m), **1995** (470 m), et **1999** (480 m) (cf. fig. 21).

- En **1870**, une avalanche aurait déjà débordé comme en 1970, avec une langue de neige qui aurait approché l'actuelle cave viticole – chemin du Four (cf. fig. 21).

Figure 21 : report approximatif des limites aval des dépôts des principales avalanches observées (année de l'événement).

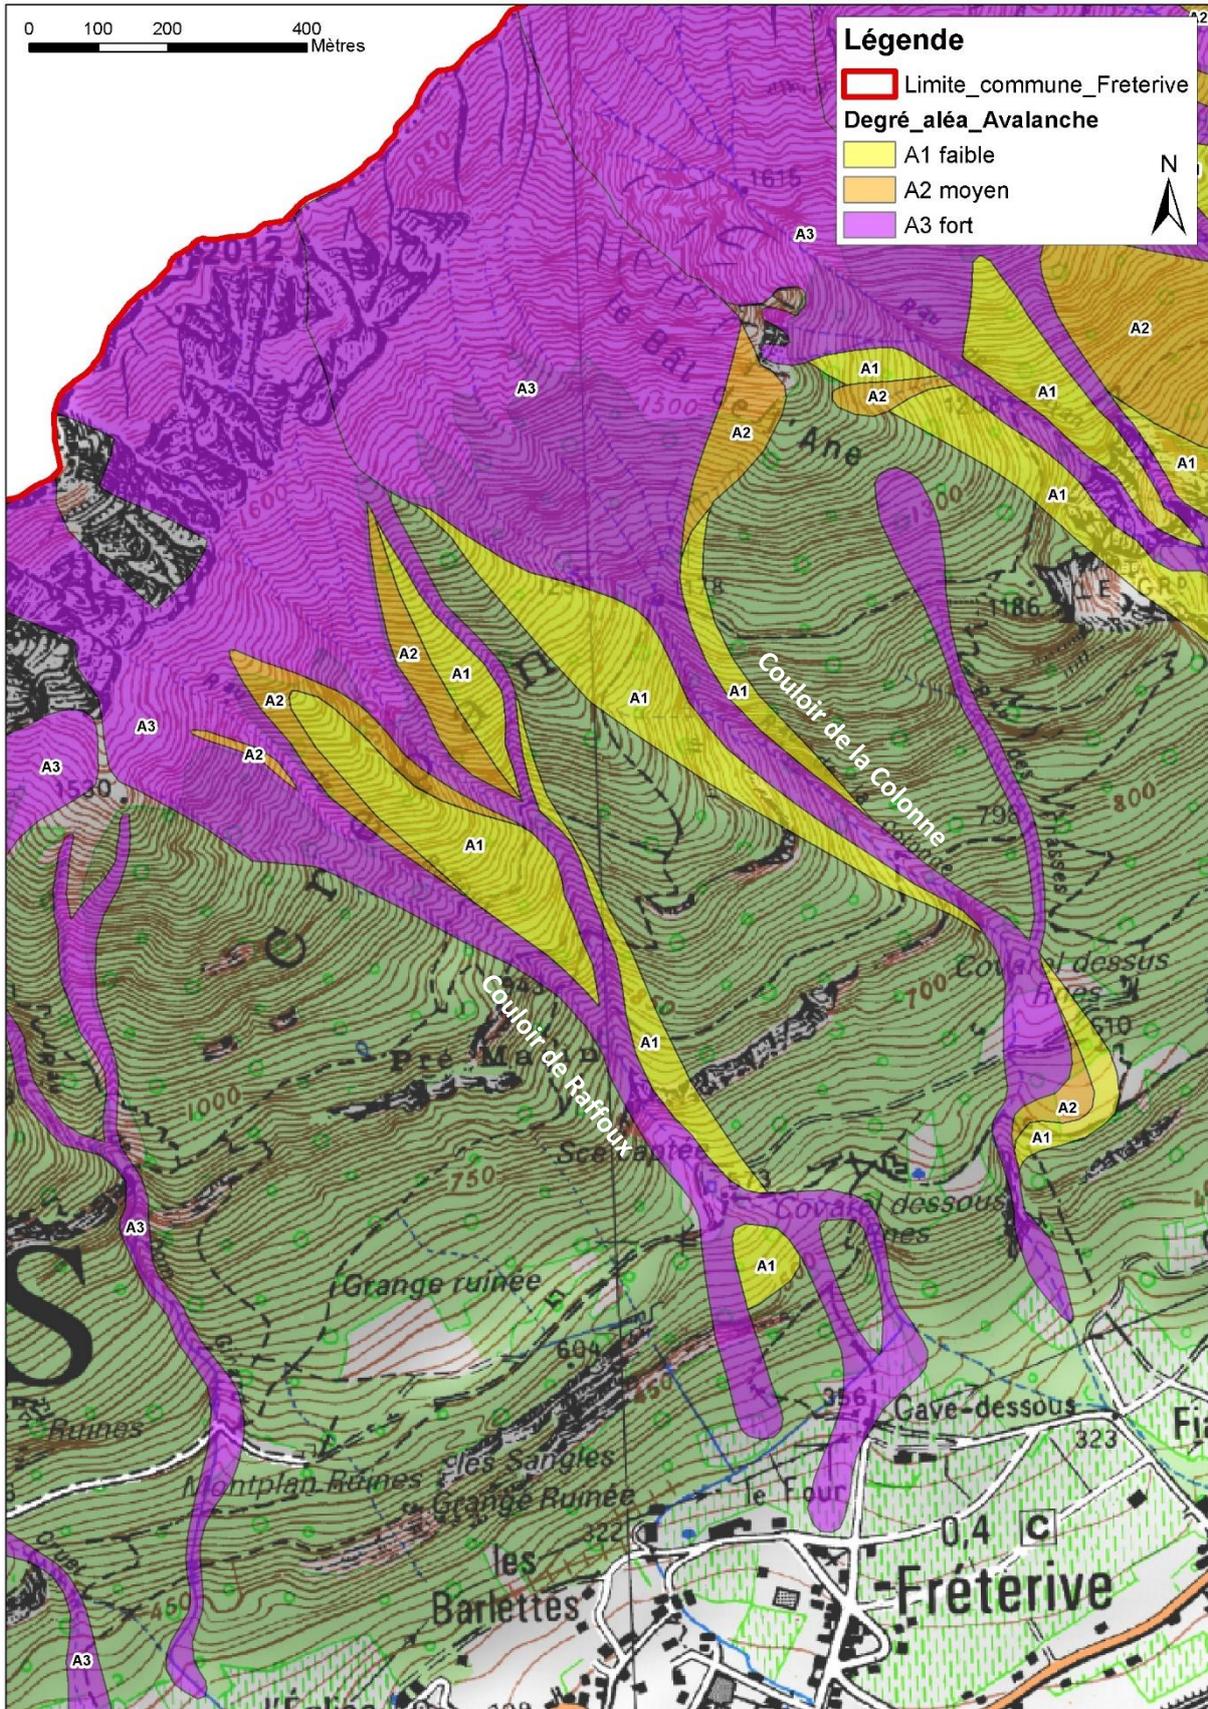
- Avalanche de neige sèche ou humide s'élargissant sur le replat des ruines de Covarel dessus (650 m), avec un effet de souffle dégressif sur ce plateau en cas d'aérosol (A2 puis A1), puis basculant via le lit encaissé du ruisseau jusqu'en pied de versant, en couchant les feuillus et en s'étalant sous forme de langue de neige dense (intensité forte – A3) jusqu'en bordure des vignes (350m).

- Avalanche de neige sèche ou humide atteignant le coude du ruisseau (550 m) préalablement rempli d'un épais dépôt d'avalanche, et débordant en rive droite suivant la trajectoire empruntée en 1970 et probablement en 1870. L'extension de cette langue de neige dense et épaisse, chargée de débris d'arbres (intensité forte - A3), est comparable à celle de 1870 (au-delà de celle de 1970). Le dépôt devrait s'arrêter dans les vignes, juste avant la cave viticole du Four, et ne pas concerner les deux granges de Cave dessous, qui sont protégées par le bombement du cône de déjection du ruisseau.

- Une seconde trajectoire de débordement est potentiellement envisageable en rive droite dès le chemin de Covarel (cote 600 m), cette rive n'offrant à ce niveau qu'une faible marge de sécurité en cas d'épais dépôt préalable ou en cas d'avalanche rapide à forte inertie. Une langue de neige pourrait alors basculer jusqu'en pied de versant, emportant le boisement de feuillus avec elle (A3).

Figure 22: Carte des aléas d'avalanches au-dessus du Chef-lieu.

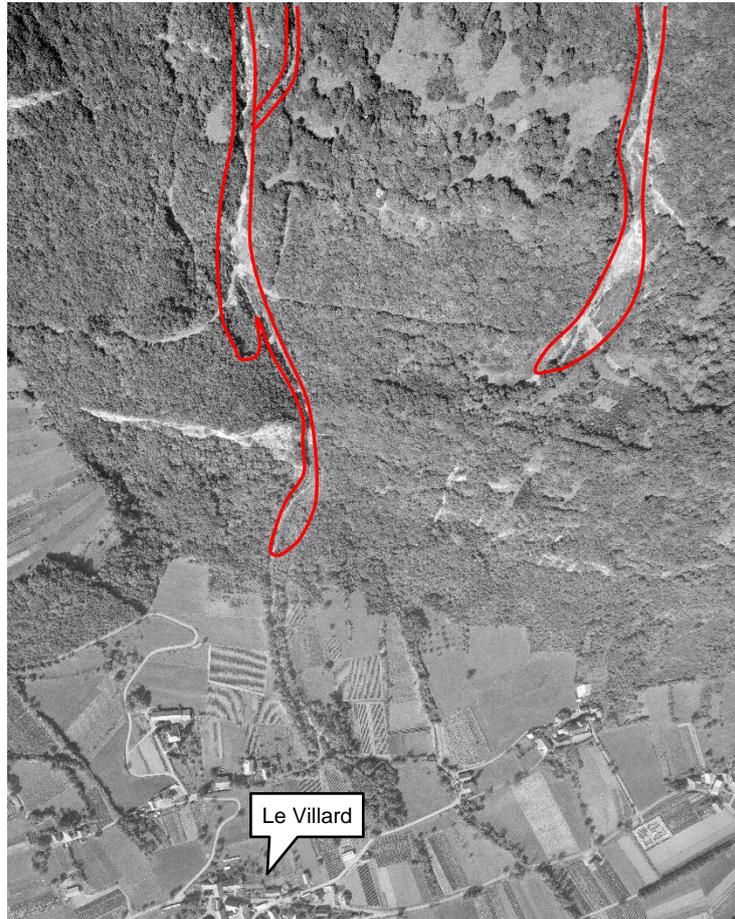
- L'analyse de la photo aérienne de 1971 montre que des avalanches poudreuses et récentes (probablement **février 1970**) ont parcouru les deux couloirs, avec une limite de dépôt vers 600 m pour Dom Girard mais jusqu'à 430 m pour Cruet (cf. fig. 24).

Figure 24 : emprises visibles des avalanches survenues en février 1970 dans les couloirs de Dom Girard et de Cruet, d'après les traces laissées dans la végétation sur photo aérienne de 1971

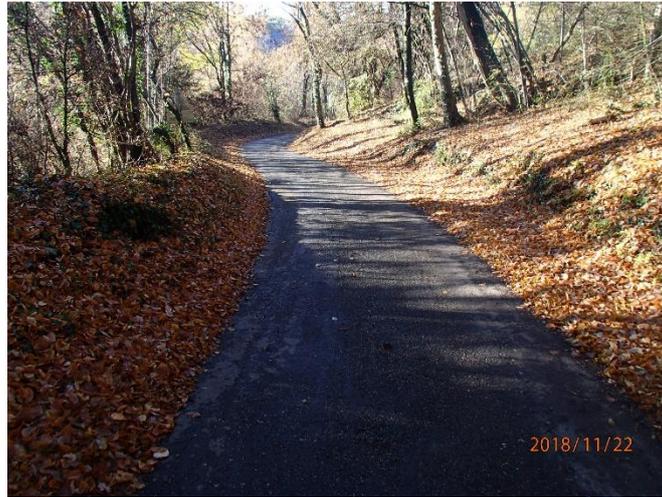
Le tracé actuel du lit du ruisseau de Combe Noire débouche sur la route de Montplan et est barré par un ouvrage de près de 3 m de hauteur en bordure de route (mur surmonté d'un remblai). Cet ouvrage date des années 70 et a été réalisé pour protéger la bordure Ouest du hameau contre les avalanches. Pour le scénario de référence, des dépôts importants de laves torrentielles sont prévisibles sur la route de Montplan et peuvent s'étendre sur la route descendant en direction de Miolans jusqu'au moins le carrefour avec la RD 101. Les écoulements restent en effet canalisés tout le long de la route de Montplan.

Figure 58: Route de Montplan canalisant les écoulements

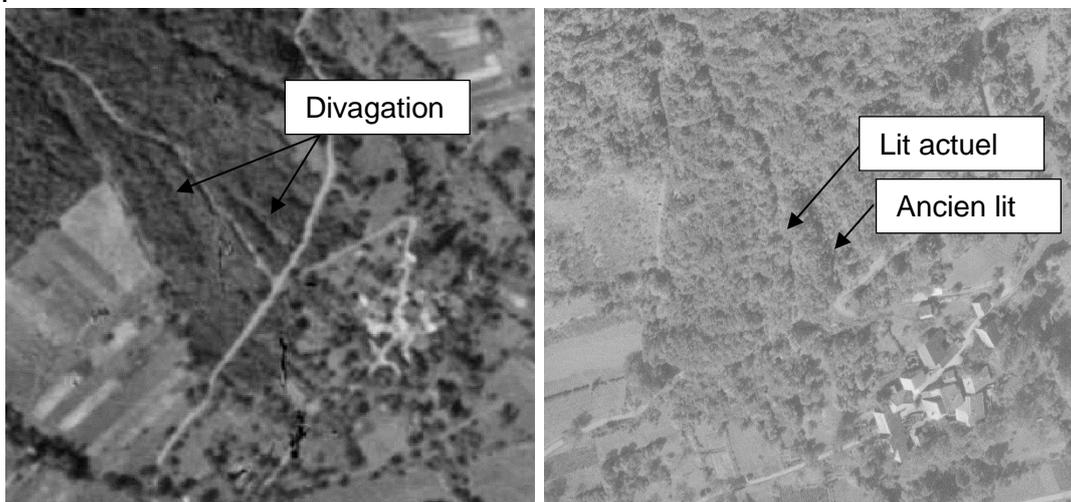
Les traces d'anciens lits sont visibles sur les photos aériennes suivantes datant de 1948 et 1971.

Figure 59: Divagations visibles sur des anciennes photos aériennes

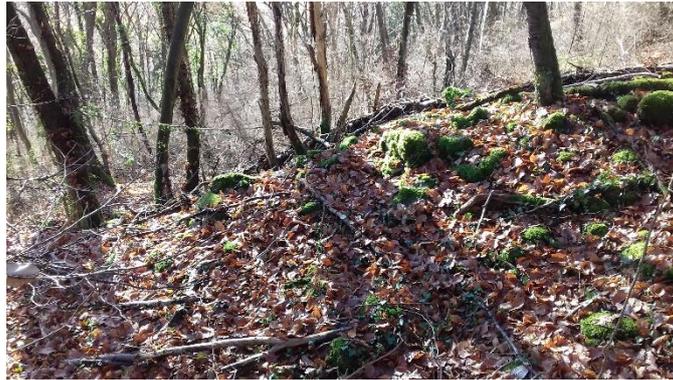
En amont de la route de Montplan, on retrouve des dépôts anciens de laves torrentielles et des traces d'anciens lits témoignant de divagations passées du torrent. Pour le scénario de référence, de nouvelles divagations sont possibles. Les divagations vers l'Est atteignent la route de Montplan sur un tronçon non barré par l'ouvrage paravalanche. Aussi, en cas de divagations vers l'Est, la lave torrentielle franchit la route de Montplan et menace le hameau de la Maserie.

Figure 60: Dépôts anciens de lave torrentielle

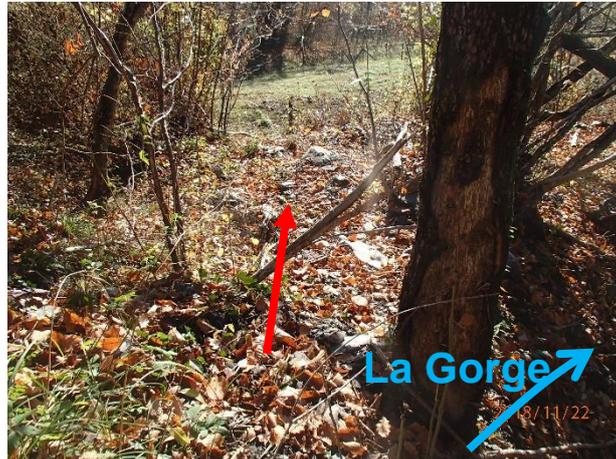
En amont de la Maserie, le ruisseau franchit une piste via un passage à gué. En aval de celui-ci, il marque un coude et apparaît particulièrement étroit. Une accumulation des matériaux sur le radier peut entraîner des débordements vers la piste en rive droite mais aussi vers les terrains en rive gauche en aval immédiat du radier.

Figure 62: Traces de débordements en aval rive gauche du radier de la piste de Montplan

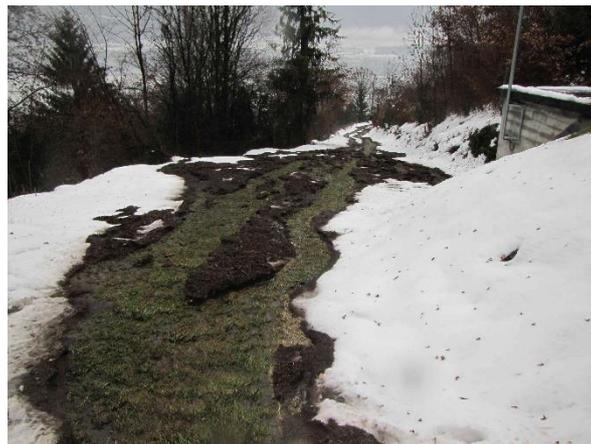
En rive droite, les débordements peuvent notamment suivre la piste d'accès au réservoir et prendre la direction du hameau de Maserie. Un cordon de matériaux de curage a été mis en œuvre pour limiter ce risque de débordement. Néanmoins, il reste érodable et n'est pas considéré comme efficace pour la cartographie de l'aléa. L'aménagement de la route à l'amont immédiat des enjeux doit permettre à une partie des écoulements d'être redirigé vers le ruisseau en suivant la piste de Montarchi. Néanmoins, une partie des débordements pourrait suivre la route traversant le hameau et inonder les maisons de part et d'autres de cette voie.

Figure 63: crue du 6 décembre 2010 sur la piste menant au réservoir

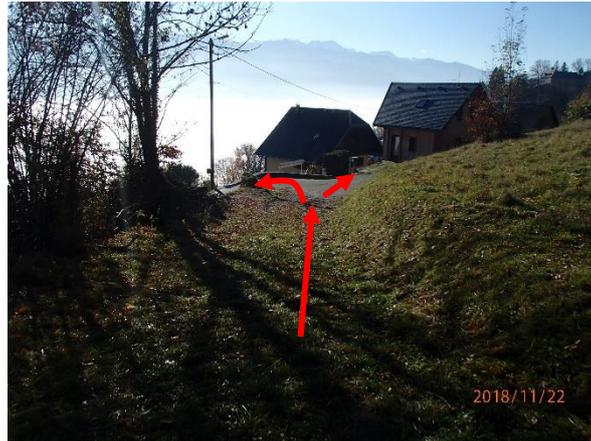
Figure 64: Débordements sur piste menant au réservoir  
En rive gauche, des divagations sont possibles dans les champs. Ces débordements traversent la piste d'accès aux habitations de Montarchi mais ne menacent aucune habitation.

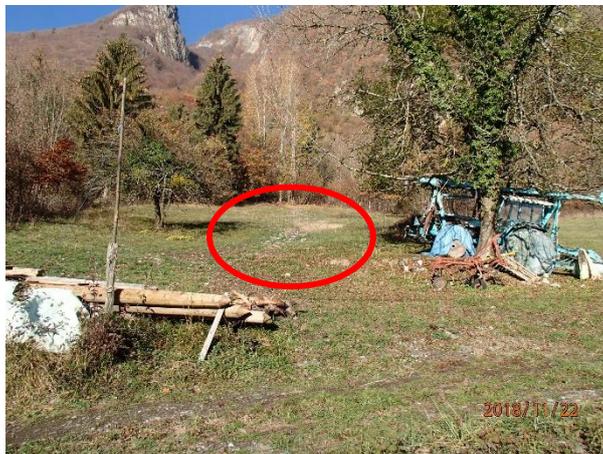
Figure 65: Traces de divagations récentes (matériaux déposés)

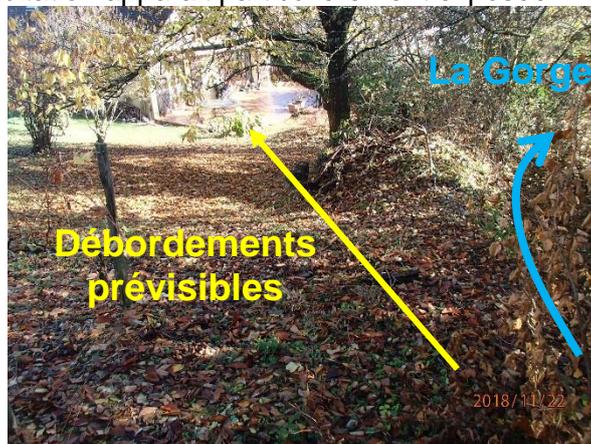
Un peu plus en aval à l'approche du hameau du Villard, le torrent marque un nouveau coude. Au niveau du coude, le gabarit du lit mineur est réduit et des débordements vers la rive gauche sont probables. Une habitation apparaît particulièrement exposée.

Figure 67:Débordements en amont du Villard

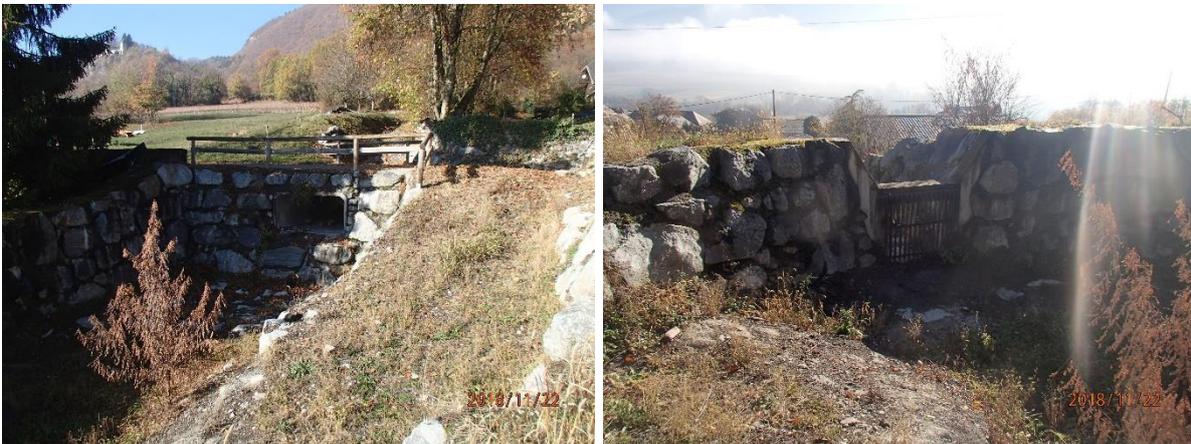
A l'entrée de la plage de dépôt, le torrent franchit une route communale au travers d'un dalot. Son gabarit paraît adapté au torrent. Pour autant, pour l'évènement de référence, son risque d'obstruction par embâcle ne peut être écarté. Le cas échéant, des débordements peuvent suivre la route sur la rive gauche et se déverser sur les propriétés en aval jusqu'à atteindre la RD 201.

Figure 68:Plage de dépôt de la Gorge

La plage de dépôt a fonctionné lors de la crue de 2010 et n'a à ce jour jamais été totalement comblée sur un seul évènement. En aval, le lit est chenalisé avant d'être couvert depuis l'amont de la RD 201. A l'entrée du passage couvert, le torrent est équipé d'un avaloir avec grille disposant encore d'une petite capacité de stockage en cas de dépassement de la capacité de la plage de dépôt amont.

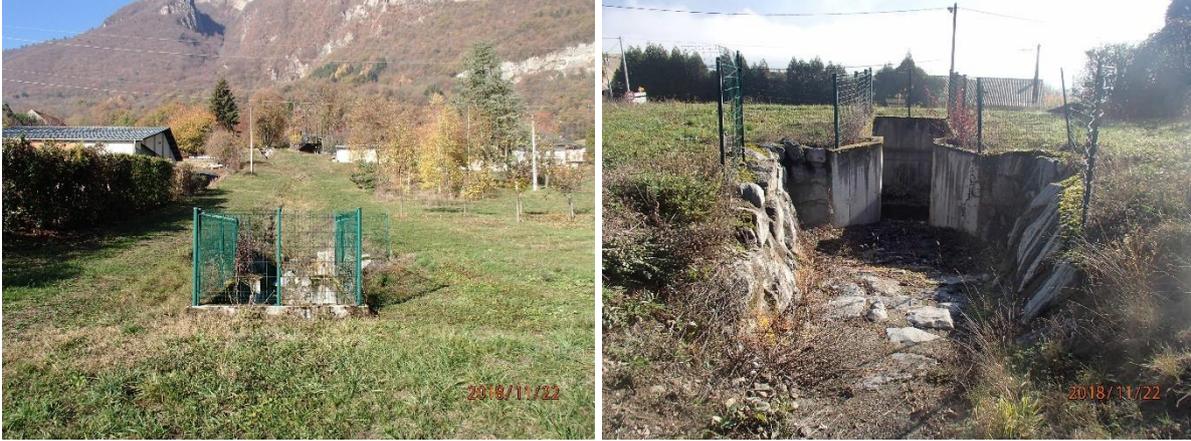
Le dépassement de la capacité hydraulique de la buse ou l'obstruction au moins partielle de l'ouvrage ne peut être écartée. Si ce scénario se produit, les écoulements suivraient la route et se répandraient de manière diffuse sur les propriétés en aval.

Figure 69:Chenal en aval de la plage de dépôt

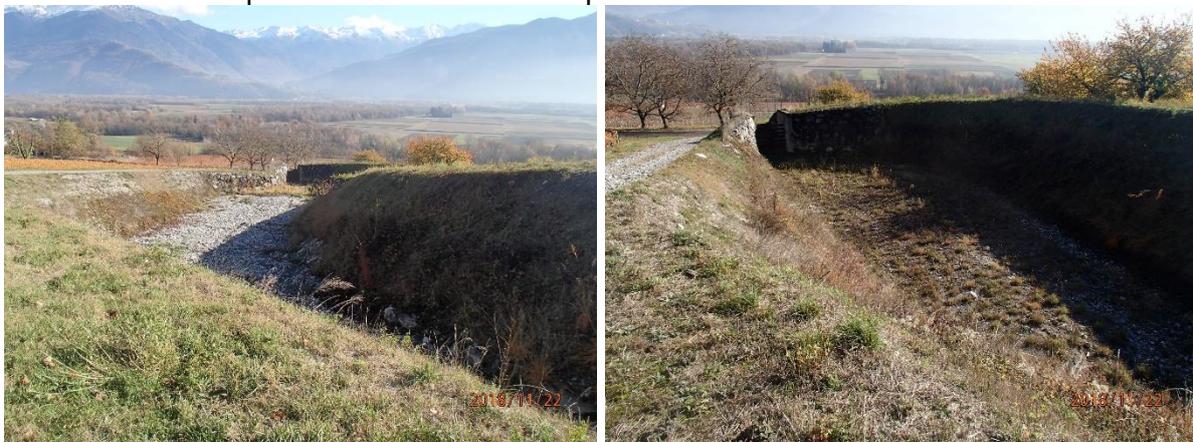
Pour une période de retour centennale, le risque de débordement de l'avaloir (par capacité hydraulique insuffisante et ou dépassement de la capacité de stockage sur un ou plusieurs événements successifs) ne peut être écarté. Ce risque est estimé de probabilité faible et d'une intensité faible compte tenu d'une diffusion rapide du flux débordant.

Figure 70: deux casiers successifs de la plage de dépôt

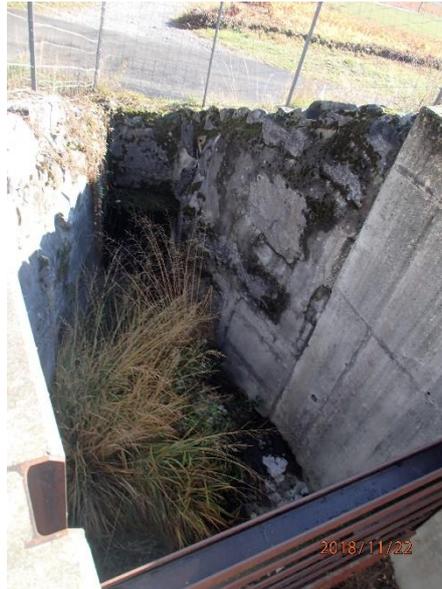
A l'aval de la plage de dépôt, le ruisseau est busé sous la RD201 puis sous le vignoble jusqu'à l'amont immédiat de la voie SNCF. Jusqu'à présent la capacité de la plage de dépôt n'a jamais été dépassée sur un événement et le busage aval n'a jamais débordé.

Figure 71 : ruisseau enterré dès l'aval de la plage de dépôt

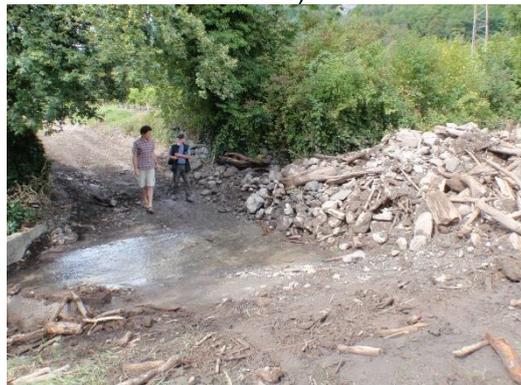
Figure 74 : Dépôt de matériaux lors de la crue de septembre 2016 sur le radier communal

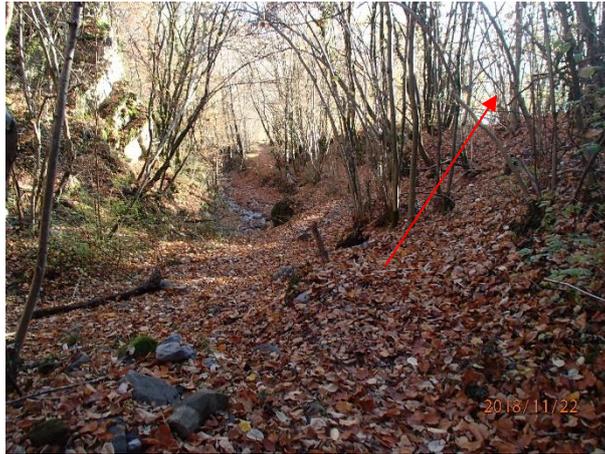
Vers la cote 490, quelques décamètres après la cascade, le ruisseau de Raffoux marque un coude. Compte tenu du gabarit du lit et de l'absence d'historique, un changement de lit brutal n'est pas retenu pour la crue de référence. Seule une langue de débordement sera considérée dans la cartographie de l'aléa mais l'atteinte des habitations en contrebas n'est pas jugée probable pour une période de retour de l'ordre du siècle.

Figure 75:Aval de la cascade du Raffoux : possible langue de débordement mais changement de lit brutal non retenu pour un scénario centennal

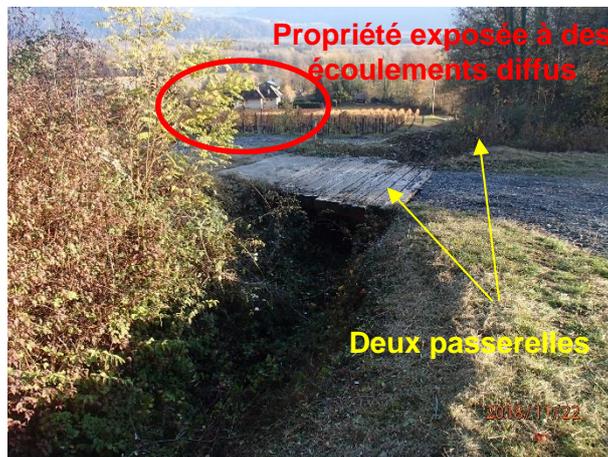
A l'approche de la confluence des deux affluents, deux passerelles franchissent le ruisseau de la Colonne et présentent un risque d'obstruction. Le cas échéant des débordements peuvent se propager dans le vignoble et atteindre une propriété en aval.

Figure 76:Passerelle sur la Colonne

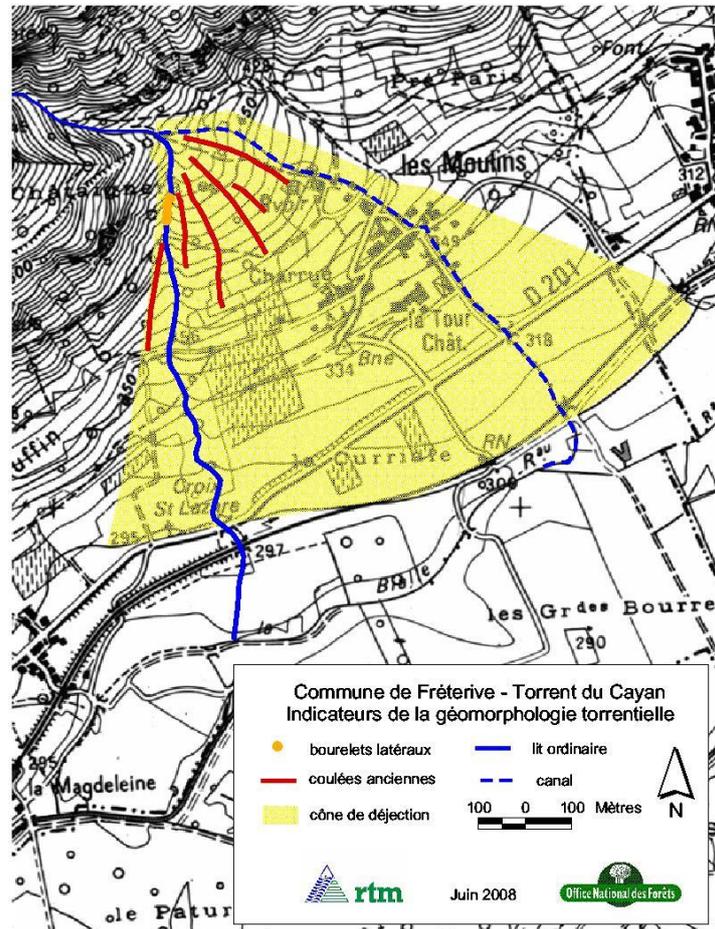
Historiquement, plusieurs crues sous forme de lave torrentielle n'ont pas suivi ce virage et se sont propagées selon une trajectoire plus rectiligne, vers la rive gauche. Certaines d'entre elles se seraient dangereusement approchées du hameau des Moulins.

Figure 79: Axes d'anciens débordements en rive gauche du Cayan (source : étude RTM 2008)

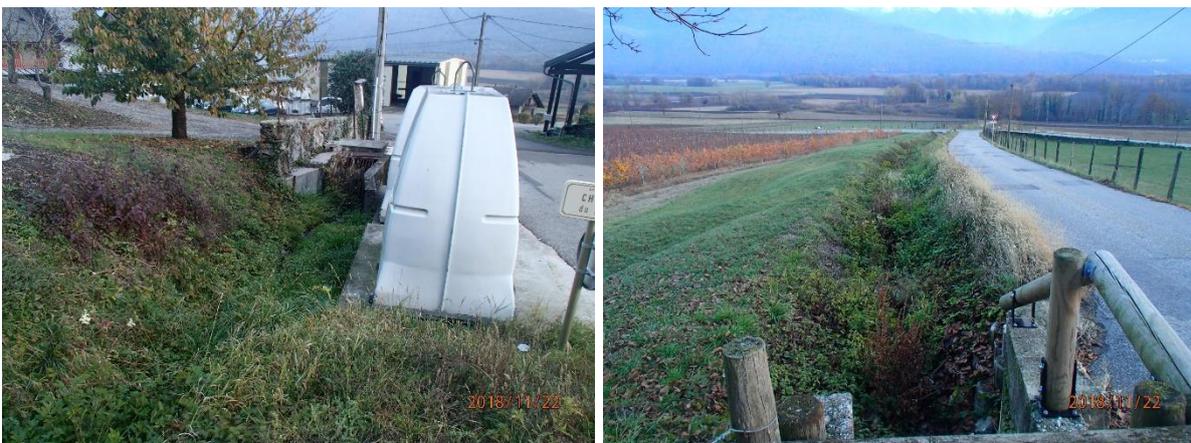
Ce bief qui n'a pas de véritable bassin versant. Il récupère des eaux de sources et vraisemblablement des eaux pluviales. Son lit mineur est cartographié pour information mais ses risques de débordement ne sont pas étudiés. Les éventuels débordements seraient d'origine anthropique.

Figure 84:le "bief"
