# **RAPPORT ANNUEL SUR LE PRIX ET LA QUALITÉ DE L'EAU POTABLE** **ET DE L'ASSAINISSEMENT DU SYNDICAT MIXTE D'EAU ET** **D'ASSAINISSEMENT DU CAUX CENTRAL** **ÉTABLI AU 1<sup>er</sup> SEPTEMBRE 2022**

Ce rapport, établi dans le cadre de la loi "BARNIER" du 2 Février 1995 et de son décret d'application du 6 Mai 1995, a pour objet de présenter la gestion du service public de l'eau potable et de l'assainissement du syndicat mixte d'eau et assainissement du Caux Central. Il est fait état de la situation au 31 décembre 2021.

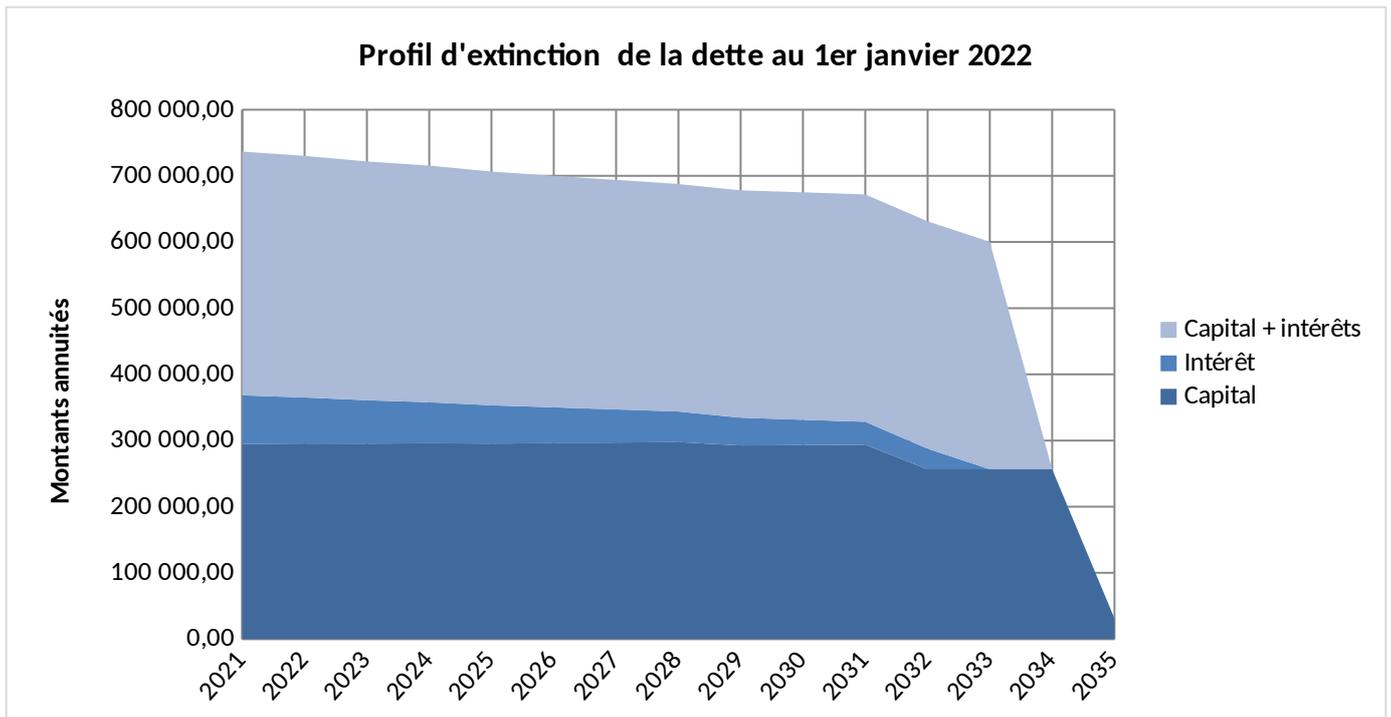
L'état de la dette au 01/01/2022 fait apparaître les valeurs suivantes :

2020	2021
Dette origine	4 047 882 €	6 055 482€
Restant dû	3 825 960,29 €	5 423 925,44€
Remboursement année	246 322,81 €	294 825,23€

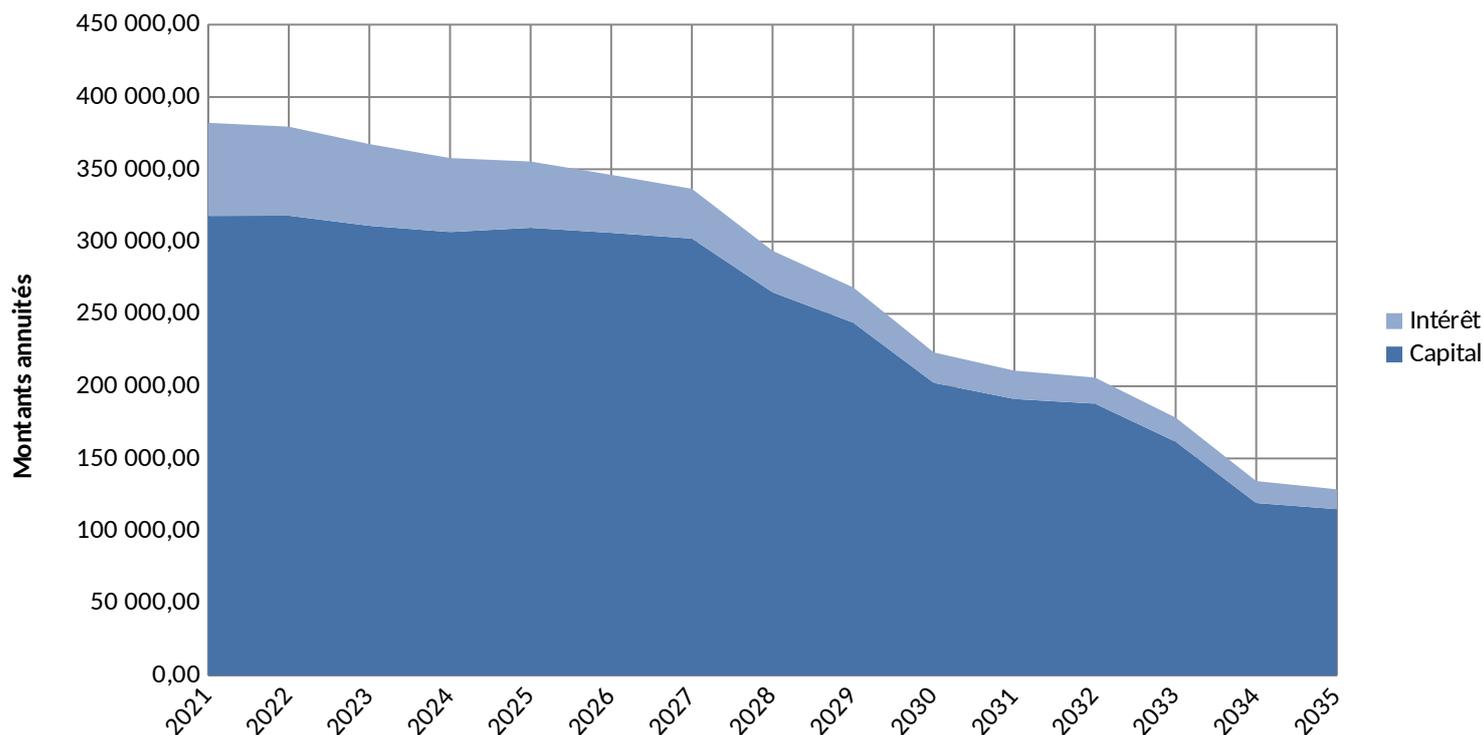
### Profil d'extinction de la dette au 1er janvier 2022

2020	2021
Dette origine	5 643 369,88 €	6 131 869,88€
Restant dû	4 112 826,71 €	4 531 425,60€
Remboursement année	376 679,41 €	317 726,80€

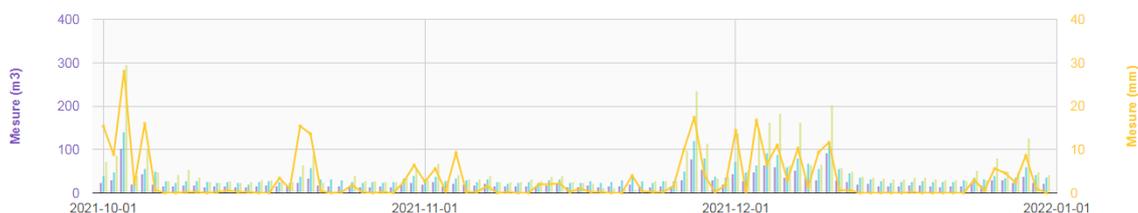
Volume entrée

Par temps de pluie les volumes d'entrée sur la station peuvent approcher les 600M3/j alors que le débit moyen par temps sec est de 100M3/j. Nous pouvons constater que les trois communes sont impactées par des ECP bien qu'une grande partie soit liée à la commune de Bermonville - cf grap volume entrée et sortie step de Bermonville

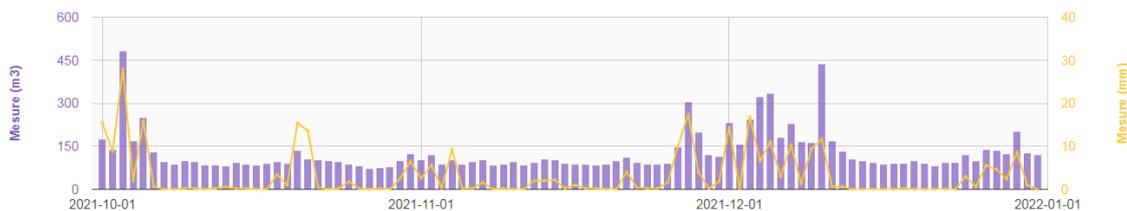
Volume sortie

**Eau claire parasite météorique** présent en grande quantité, par temps de pluie nous rencontrons des dépassements du domaine de traitement garantie de la station (Vol jour > 180 m3/j).

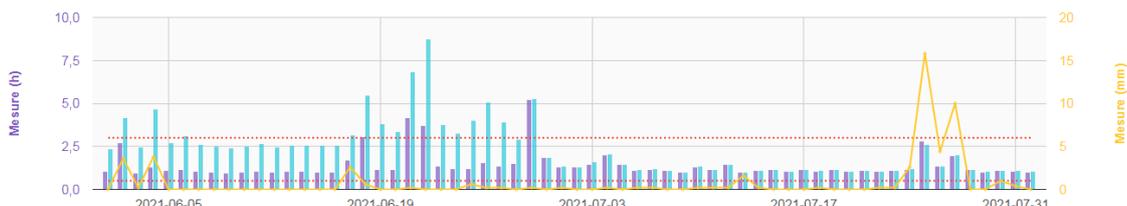
Temps de marche des pompes

Cf graphique ci dessous
