RAPPORT ANNUEL SUR LE PRIX ET LA QUALITÉ DE L'EAU POTABLE ET DE L'ASSAINISSEMENT DU SYNDICAT MIXTE D'EAU ET D'ASSAINISSEMENT DU CAUX CENTRAL ÉTABLI AU 1^{er} SEPTEMBRE 2023

Ce rapport, établi dans le cadre de la loi "BARNIER" du 2 Février 1995 et de son décret d'application du 6 Mai 1995, a pour objet de présenter la gestion du service public de l'eau potable et de l'assainissement du syndicat mixte d'eau et assainissement du Caux Central. Il est fait état de la situation au 31 décembre 2022.

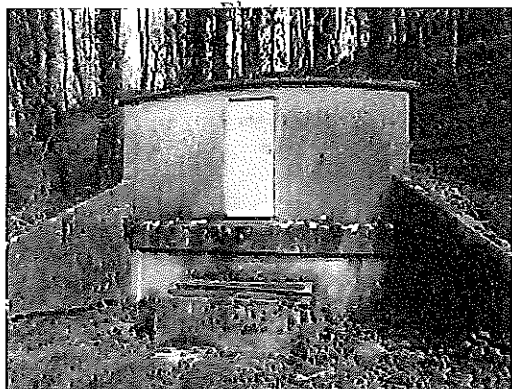
CAPTAGE D'HÉRICOURT EN CAUX

- Arrêté DUP & autorisation de prélèvement du 03/11/1986
- Capacité technique : 3500m³/j
- Indice BSS : 00578X0007
- Fonctionnement moyen : 150 m³/j (selon turbidité)
- Secours possible : basculement sur forage en totalité
- Pilotage : AUCUN

Le captage est partiellement maintenu en activité afin de secourir les forages du champ captant lors des périodes de maintenance (remplacement de pompe de forage notamment) afin de garantir la quantité nécessaire à la production d'eau.

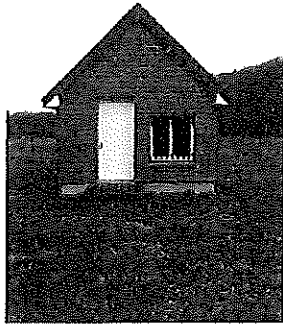
CHAMPS CAPTANT D'HÉRICOURT EN CAUX (F1 & F2)

- Arrêté DUP & autorisation de prélèvement du 09/04/2015
- Capacité technique : 120m³/h (F1) & 110m³/h (F2) & 4600m³/j
- Indice BSS : 00578X0084 & 00578X0088
- Niveau statique F1 : 9.40 m Niveau dynamique : 10.80 m
- Niveau statique F2 : 9.30 m Niveau dynamique : 10.60 m
- Fonctionnement moyen : F1 : 1450m³/j & F2 : 1750m³/j
- Secours possible : basculement sur le captage et sur le forage d'essai

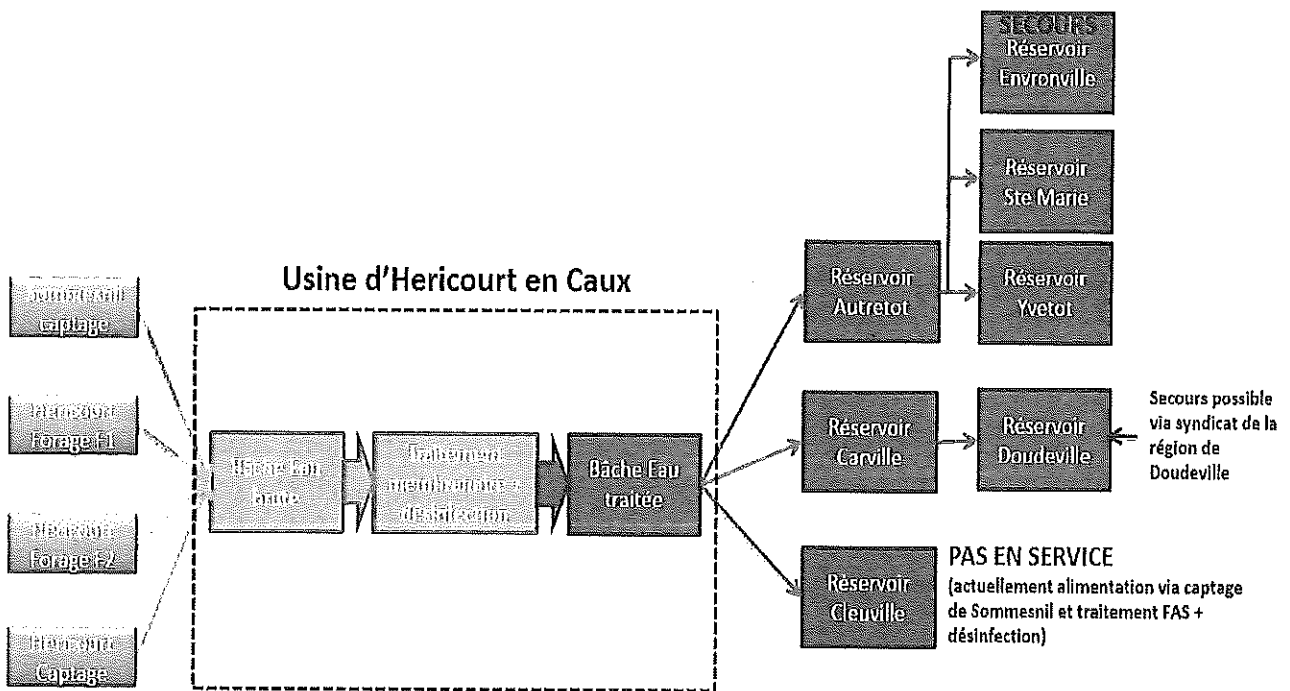
Poste de relèvement entrée microfiltration

- Alimenté par les eaux du captage d'Héricourt + champ captant d'Héricourt F1 et F2 + captage de Sommesnil
- Pompes de poste relevage captage : 2
 - Débit des pompes : 2x250 m³/h à débit variable
 - Production moyenne en eau traitée: 3700 m³/j
 - Temps fonctionnement moyen : 20 h / j (selon débit)
- Alimente la bache d'eaux brutes de la microfiltration
- Production moyenne :
 - Volume eaux brutes : ~4000 m³/j (champs captant 3200 m³/j + captage 150 m³/j + Sommesnil 650m³/j))
 - Volume de process ~ 7.5% : ~300 m³/j
 - Volume eau traitée ~3700 m³/j
- Capacité maximale :
 - Débit max sur CMF eaux brutes : 230 m³/h x 21.6h = 4900 m³/j
 - Volume de process (8%) : - 400 m³/j
 - Volume eau traitée : 4500 m³/j

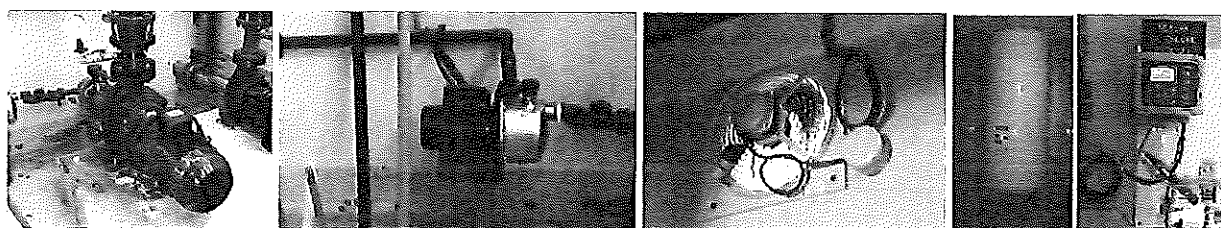
Renouvellement pompe eau usée, pompe analyseur pH eau usée, ventilateur local ET, analyseur chlore, cumulus (2017) :

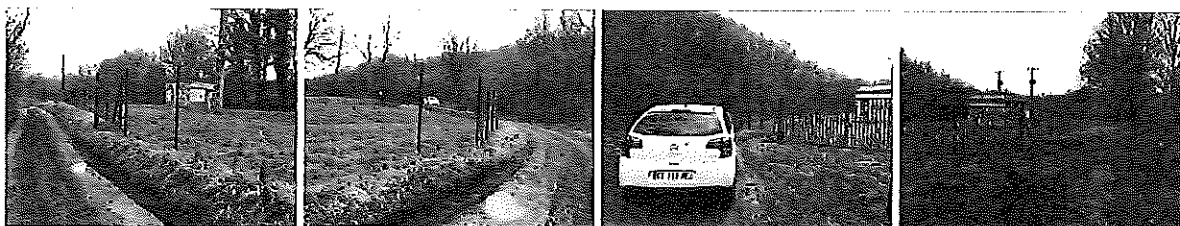
Renouvellement de la clôture (2014) :

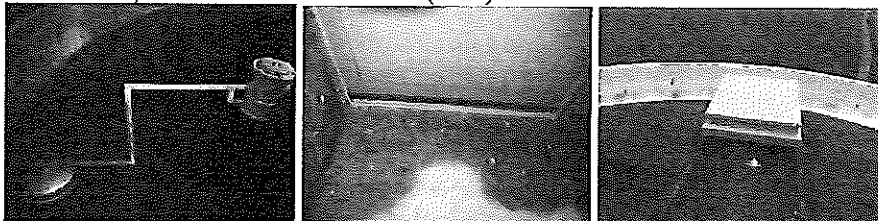
Mise en place robinet flotteur et capot sur le dôme du réservoir (2015) :

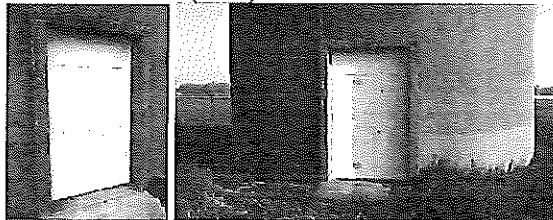
Renouvellement de la double porte d'accès au réservoir (2016) :

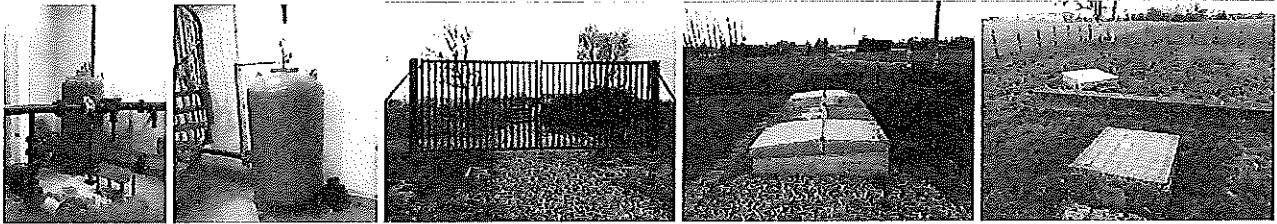
Renouvellement des 2 anti-béliers et de la clôture (2014) :

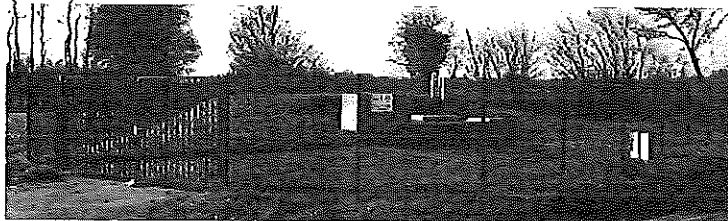
Renouvellement de la clôture (2014) :

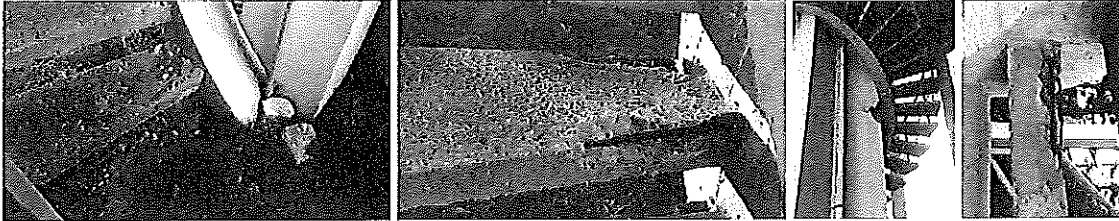
- Escalier : marches en béton dégradées : les fers à bétons sont apparentement, présence de nombreux éclats de béton, une reprise complète du génie civil à ce niveau est nécessaire

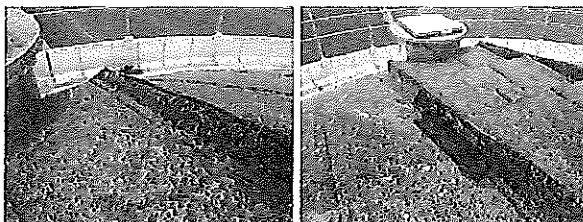
- Réfection du revêtement à réaliser au niveau du dôme

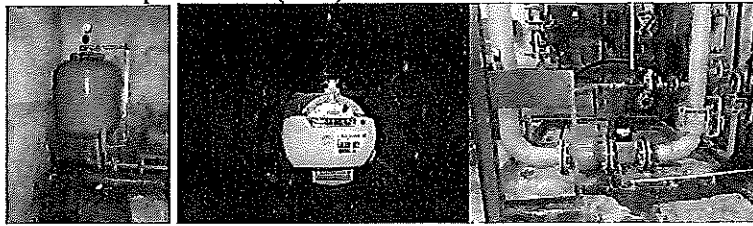
Renouvellement de l'anti bélier et du compteur AESN (2014) :

- 2012 Renouvellement du turbidimètre
- 2013 Rénovation de la pompe n°1
- 2014 Renouvellement de l'anti-bélier
Rénovation de la pompe n°2
Renouvellement du compteur AESN avec mise en place d'un stabilisateur d'écoulement
- 2015 Renouvellement crépines d'aspiration des pompes
Mise en place d'un analyseur de chlore
- 2016 Renouvellement du moteur de la pompe P1 HN
- 2017 Rénovation du chloromètre
- 2019 Mise en service d'un turbidimètre Eau Traitée (Venant d'Héricourt)
- 2021 Renouvellement de la tuyauterie des pompes de refoulement

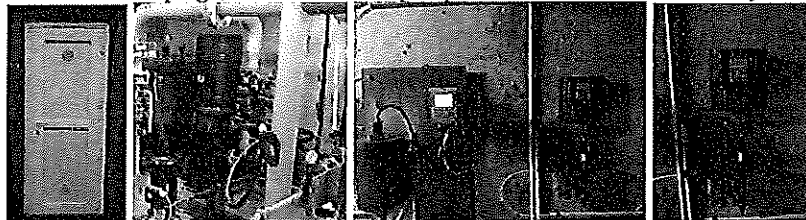
Renouvellement de la porte d'accès au captage, du moteur de la pompe P1 et installation d'un analyseur de chlore (2016) :
