# SÉCURISATION DU COMPLEXE HYDRAULIQUE FORMÉ PAR LES BARRAGES DE SAINTE-CÉCILE D'ANDORGE ET DES CAMBOUS

Pièce **D**

DOSSIER D'ENQUÊTE PRÉALABLE À LA DÉCLARATION D'UTILITÉ PUBLIQUE

## Pièce D : Caractéristiques principales des ouvrages les plus importants

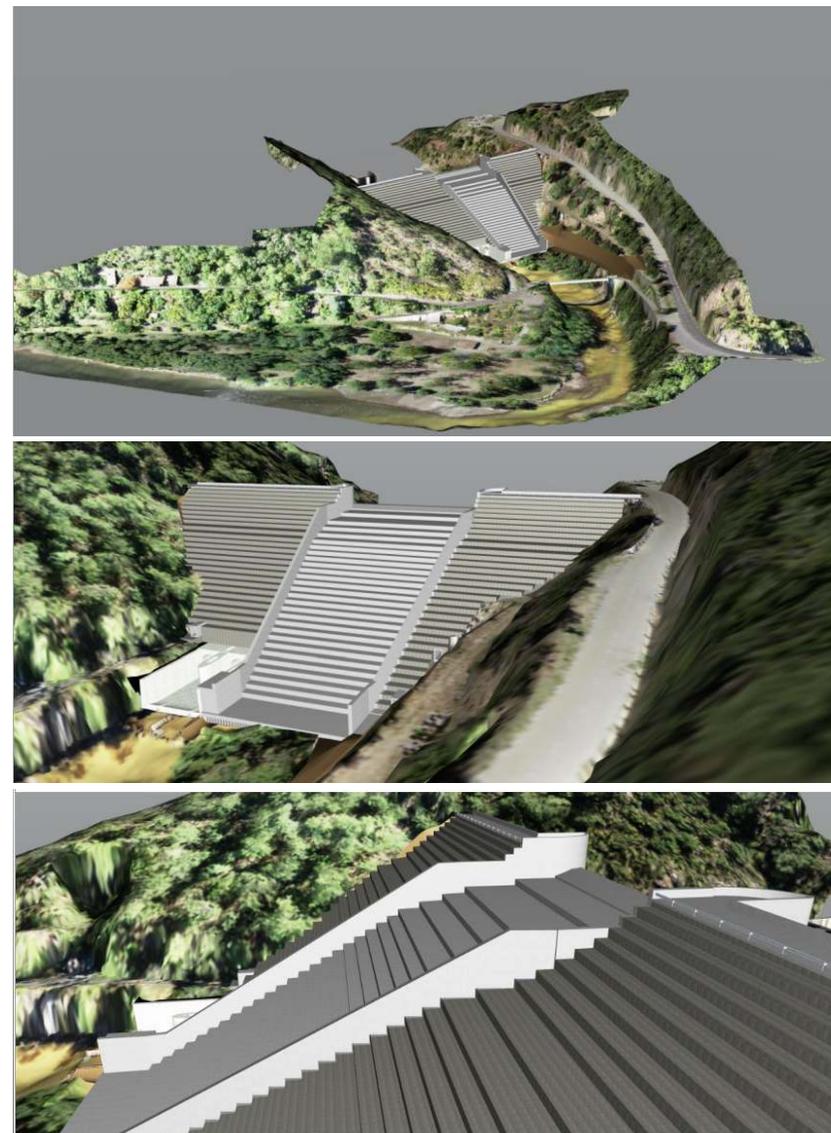
Les figures présentées ci-contre illustrent une vue Aérienne du barrage de Sainte-Cécile d'Andorge dans son état aménagé (en haut), une vue depuis la rive gauche (au centre) et une autre depuis la route nationale 106 (en bas)

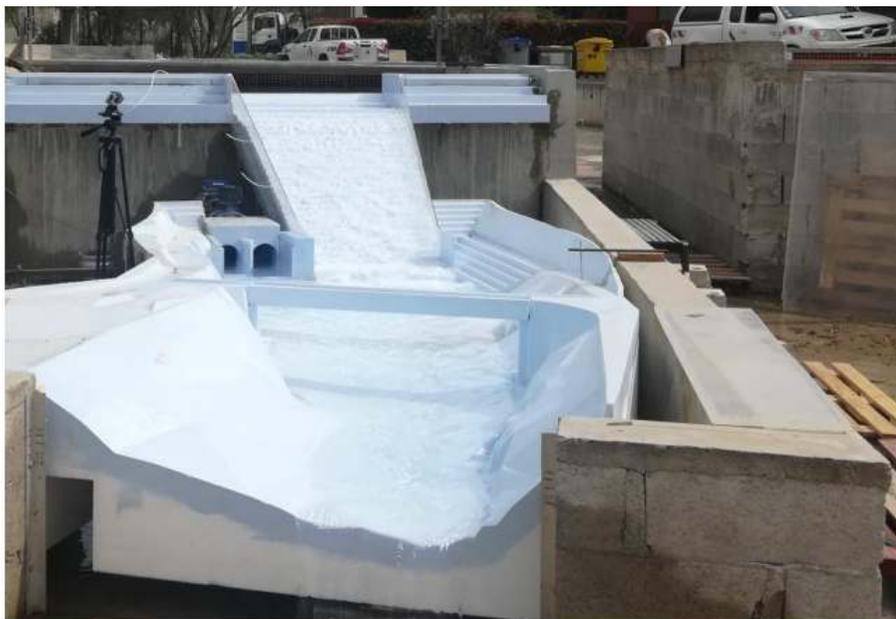
Le profil hydraulique des bajoyers a été déterminé à partir des résultats du modèle 3D effectué dans le cadre de l'avant-projet et validé par la modélisation physique.

Photographie 1 : Vue sur la partie aval du modèle physique du barrage de Sainte-Cécile d'Andorge

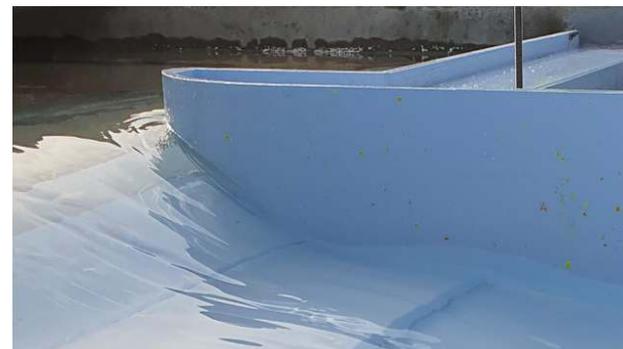
Le profil incurvé des bajoyers se termine au niveau du seuil de l'évacuateur de crue. Celui-ci est calé à la cote 262,50 m NGF et est réalisé en béton armé, ancré dans les couches inférieures de BCR.

Photographie 2 : Vue sur le profil incurvé du bajoyer rive gauche de barrage

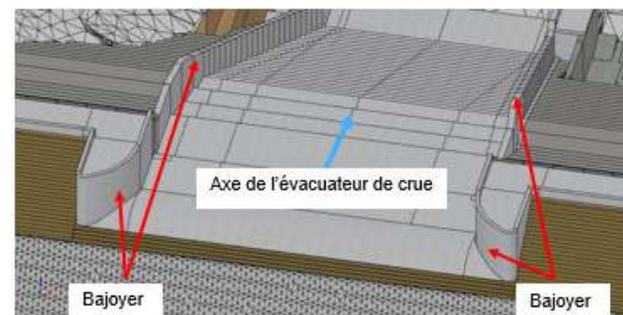
L'entonnement de l'évacuateur de crues se fait entre deux bajoyers massifs (BCR) profilés hydrauliquement de manière à améliorer les conditions d'écoulement dans ce secteur.

Figure 1 : Vue 3D de l'entonnement de l'évacuateur de crues

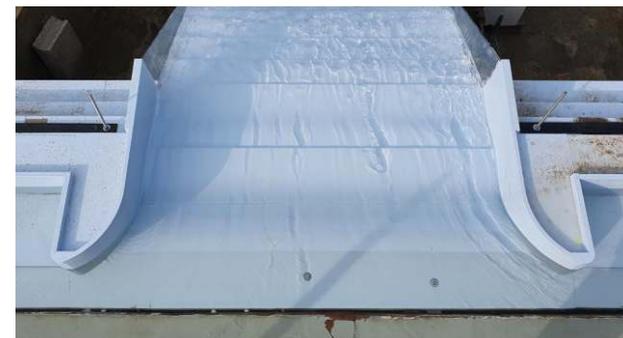
Photographie 3 : Modèle physique illustrant les écoulements à l'entonnement

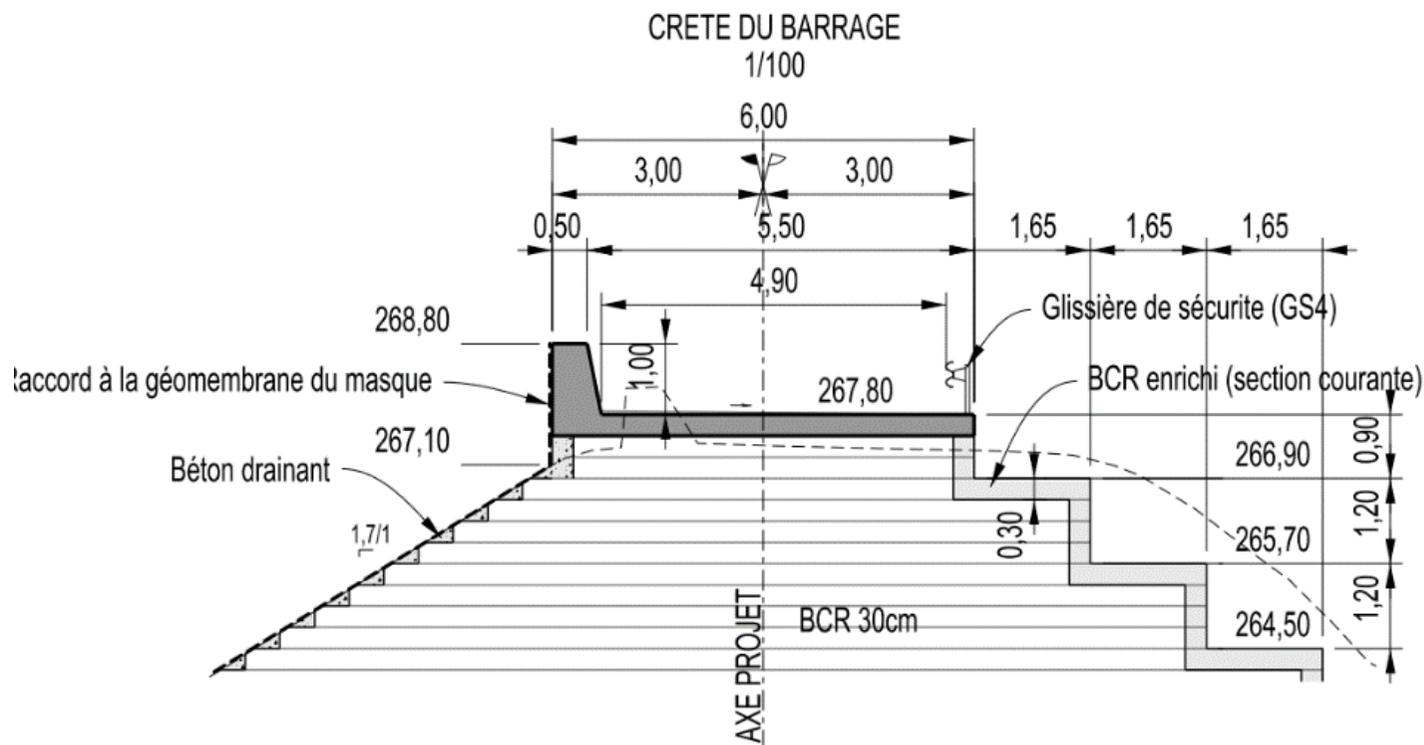
La crête du barrage a une largeur totale de 6,0 m et une largeur circulaire de 4,9 m. Elle est calée à la cote 267,8 m NGF.

Côté aval, la crête est munie d'une glissière de sécurité, prévenant tout risque de chute pour les véhicules. Côté amont, elle est munie d'un parapet en béton armé qui assure également la fonction de pare-vague.

Ce parapet présente une hauteur d'un mètre et sa cote d'arase est 268,8 m NGF.

La circulation se fait directement sur une dalle de béton armé de 30 cm d'épaisseur mise en œuvre sur la dernière couche de BCR.

Figure 2 : Détail de la crête du barrage

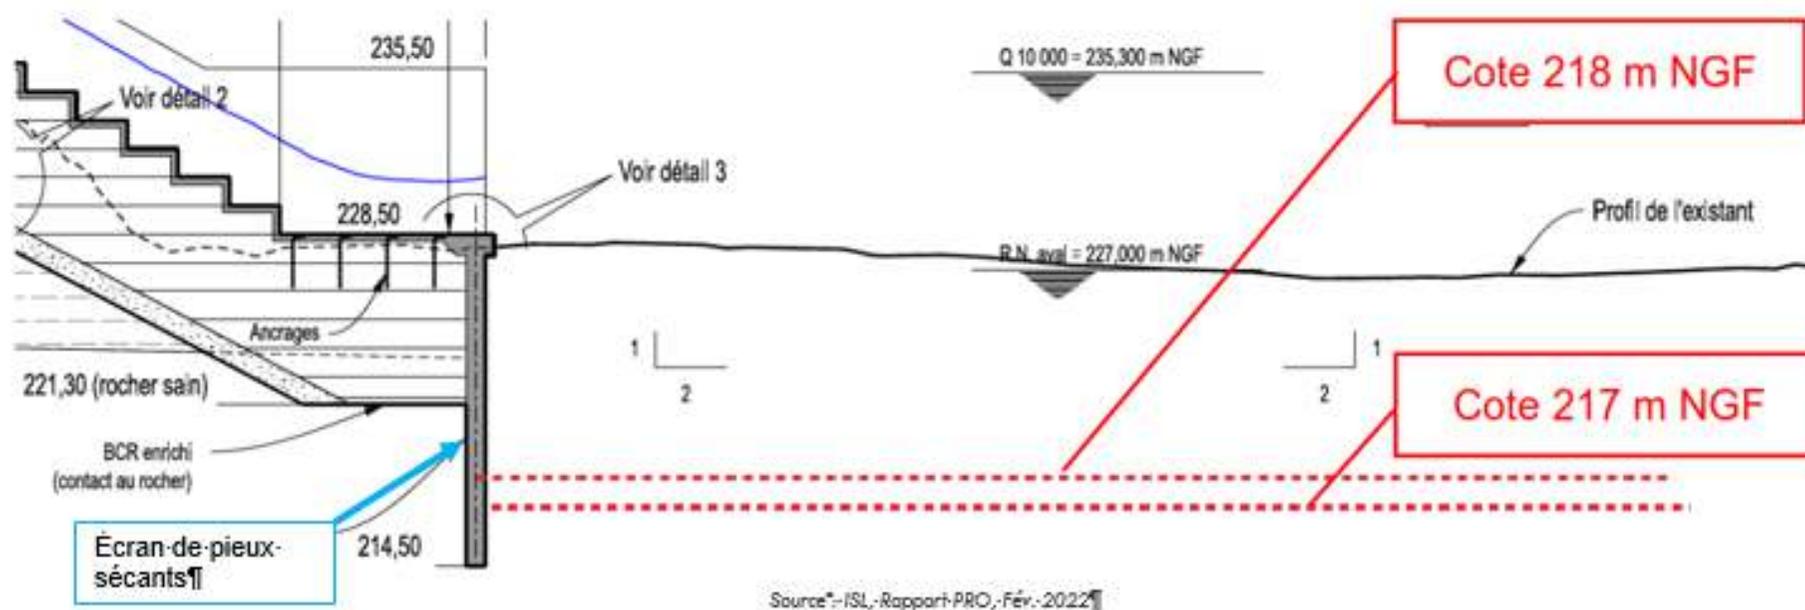
Pour prévenir tout risque d'érosion régressive pouvant menacer le pied aval du barrage, **un écran en pieux sécants** (diamètre 800 mm) sera mis en œuvre entre les galeries d'évacuation et l'appui rive gauche du barrage.

Cet écran est ancré dans le rocher sain en fond de vallée (sur une profondeur minimale de 7,50m) et sur la rive jusqu'à une cote de 214,5 m NGF.

Figure 3 : Écran en pieux sécants et cotes minimales de la fosse (Cotes 218 et 217 m NGF)

L'écran assurera donc également **une fonction de parafouille** y compris dans la situation extrême selon laquelle la cote minimale serait atteinte au pied immédiat du barrage.

Le rideau se compose d'une alternance de pieux primaires non armés et secondaires armés, d'un diamètre de 800 mm et forés depuis une plateforme en remblai préalablement réalisée à la cote 229,50 m NGF.

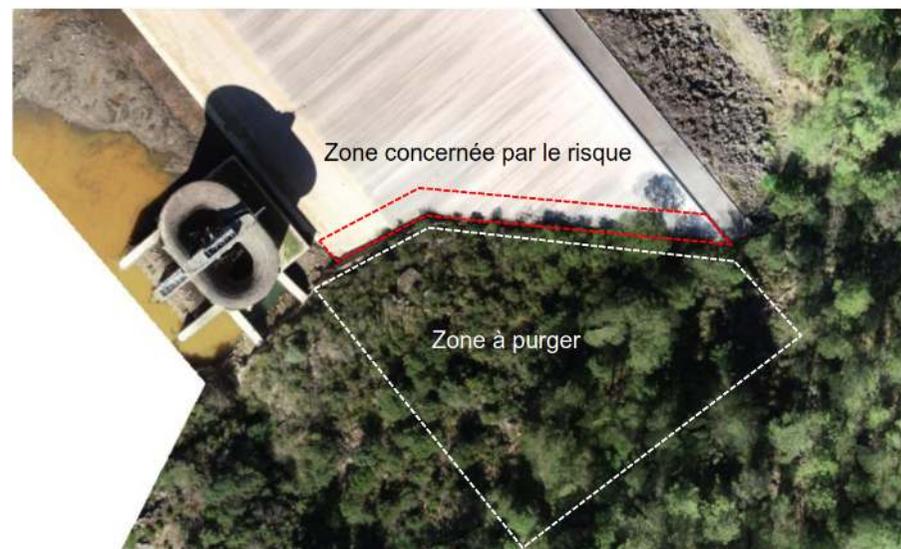
Au démarrage des travaux, une purge des blocs rocheux instables est réalisée pour diminuer le risque d'endommagement.

La zone de purge est présentée sur la figure ci-dessous.

Photographie 4 : Zone de purge nécessaire à la protection de l'étanchéité amont

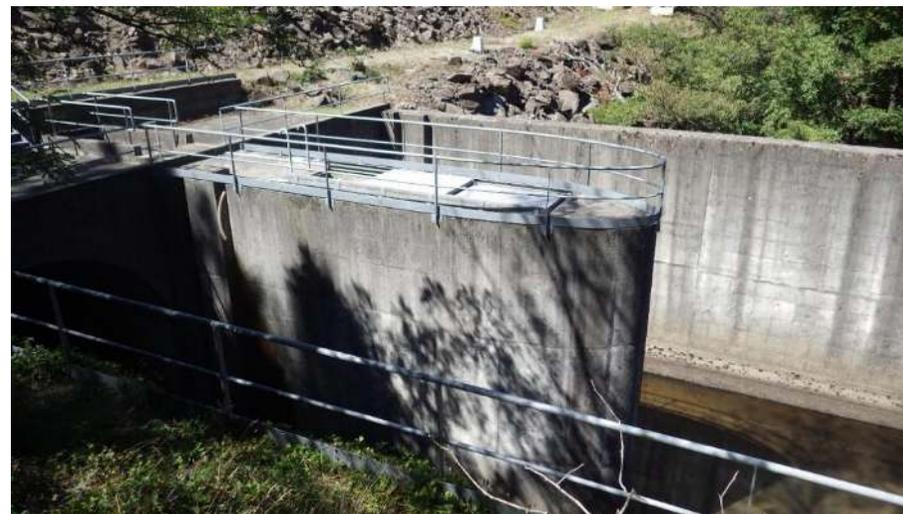
Photographie 5 : Chambre de restitution aval, vue depuis l'aval du barrage

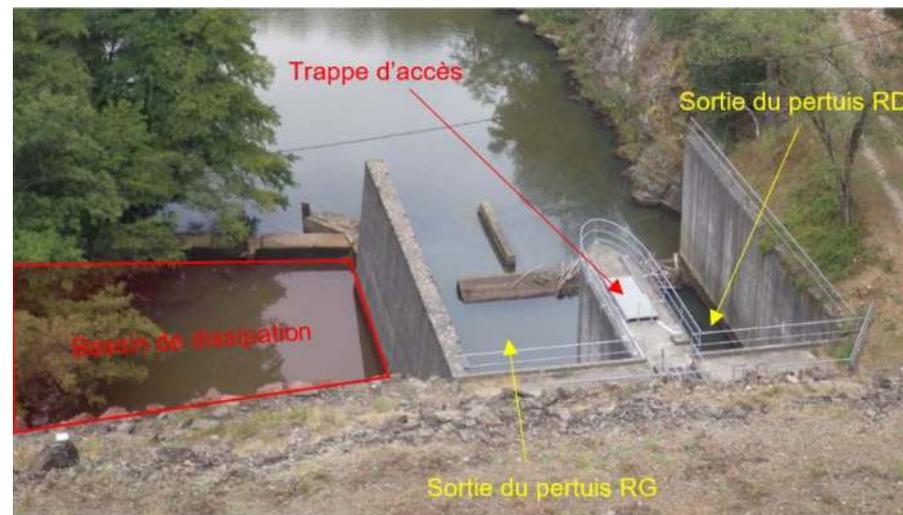
Photographie 6 : Vue depuis le couronnement du barrage de la chambre de restitution aval. On voit le bassin de dissipation, la trappe d'accès, et les sorties des pertuis RD et RG.

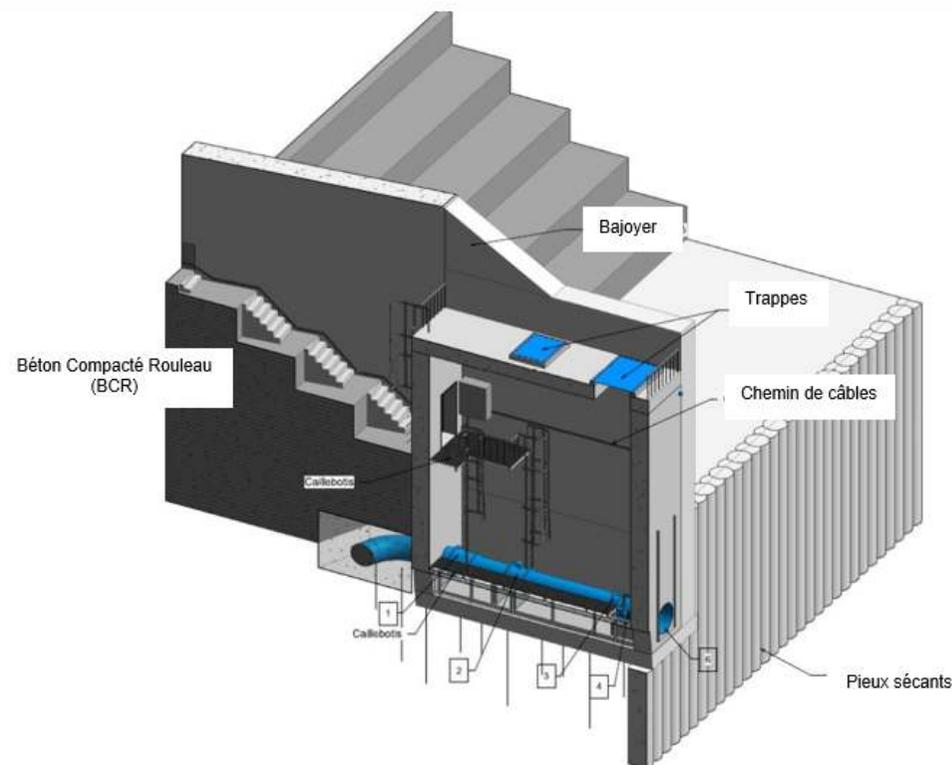
Aussi, la solution technique retenue consiste à retirer la vanne existante de la chambre aval, de remplacer les portions de conduites corrodées situées dans la chambre existante, de combler partiellement la chambre existante de béton, et d'installer une nouvelle vanne de régulation et un débitmètre dans un nouveau local en sortie de circuit de restitution existant.

La figure suivante illustre l'ajout de la vanne de régulation et du débitmètre dans le nouveau local de restitution projeté.

Figure 5 : Vue 3D du nouveau local de restitution du barrage de Sainte-Cécile d'Andorge

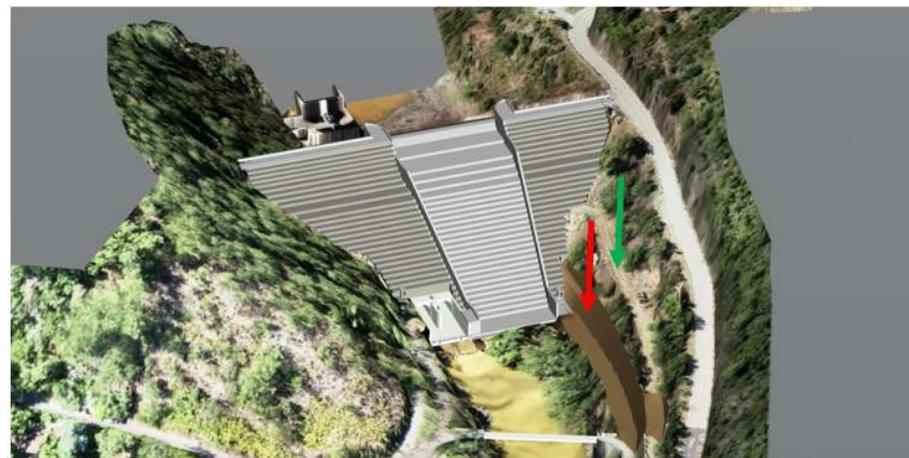
- créer un accès définitif au pied aval rive gauche du barrage depuis la RD357,
- et de conforter les accès existants (ancienne RN106 en aval et en amont du barrage et la piste permettant l'accès au pied amont du barrage).

Les accès existants seront élargis à 6 m pour assurer le passage des engins en sécurité, des zones de croisement seront créées.

Figure 6 : Création d'un accès au barrage en rive gauche (flèche rouge) et confortement de la piste existante (ancienne RN106) (flèche verte)

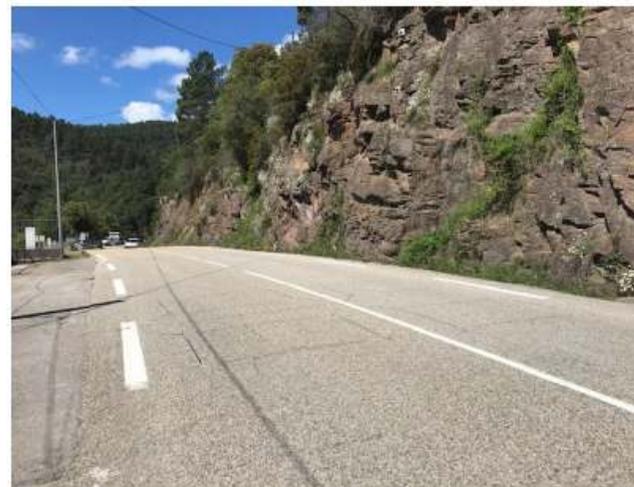
Aussi, la chaussée sera surélevée sur une épaisseur comprise entre 5 et 20 cm, sur un linéaire de 150 m environ.

Photographie 7 : Portion de la RN106 devant faire l'objet d'un rehaussement (vue vers Mende)

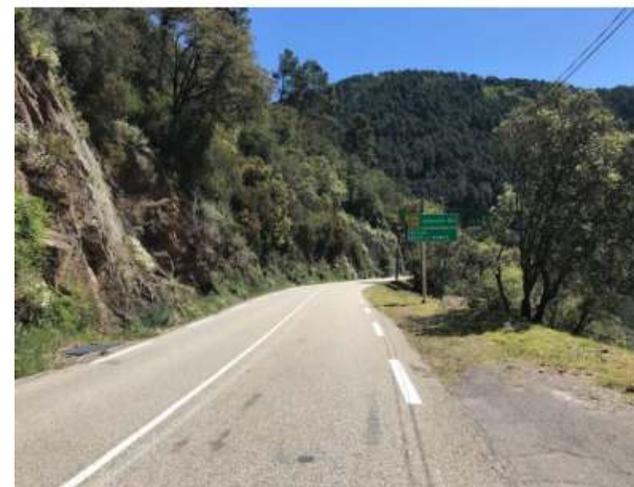
Photographie 8 : Portion de la RN106 devant faire l'objet d'un rehaussement (vue vers Alès)

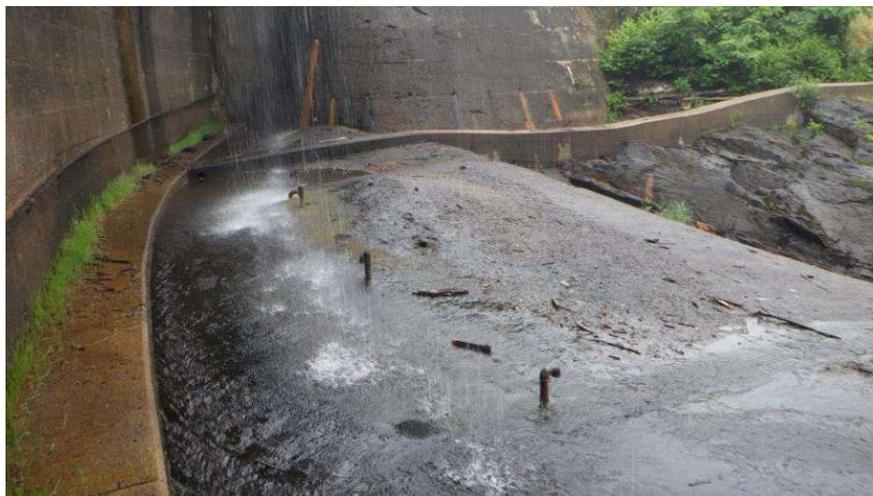
On rappelle que la carapace a été réalisée en 1960. Elle est donc postérieure à la crue de 1958 et antérieure à celle de 1977. Elle ne présente pas de dommages significatifs (arrachement de plaque, fracturation ...) lors de la seule crue significative (1977).

Photographie 9 : Carapace existante en aval rive gauche de l'ouvrage

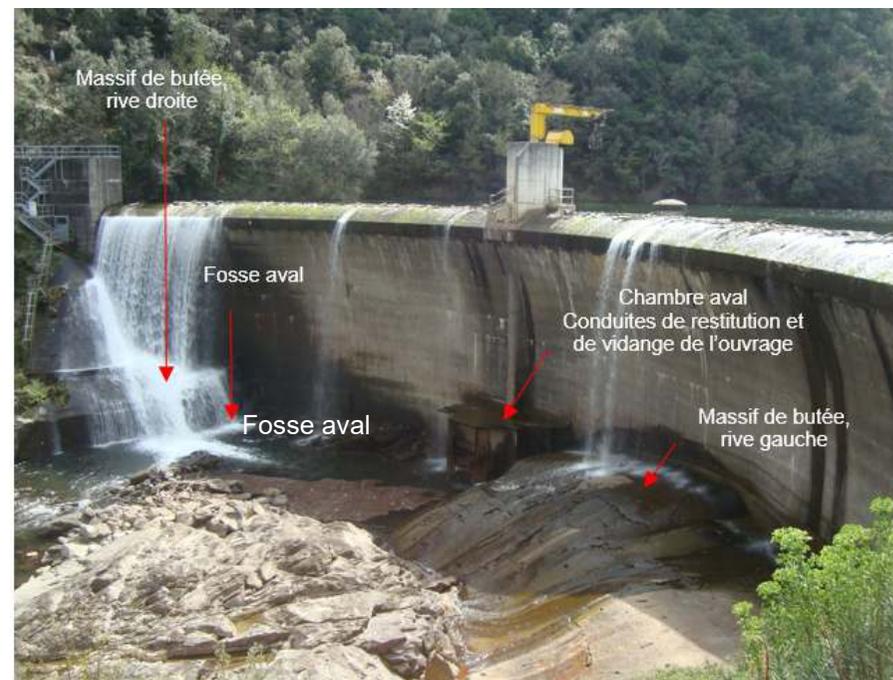
Les principaux travaux opérés au droit du barrage des Cambous sont présentés sur la figure suivante :

- Confortement du massif de butée, rive droite,
- Confortement de la fosse aval,

Figure 7 : Principales interventions projetées au droit du barrage des Cambous

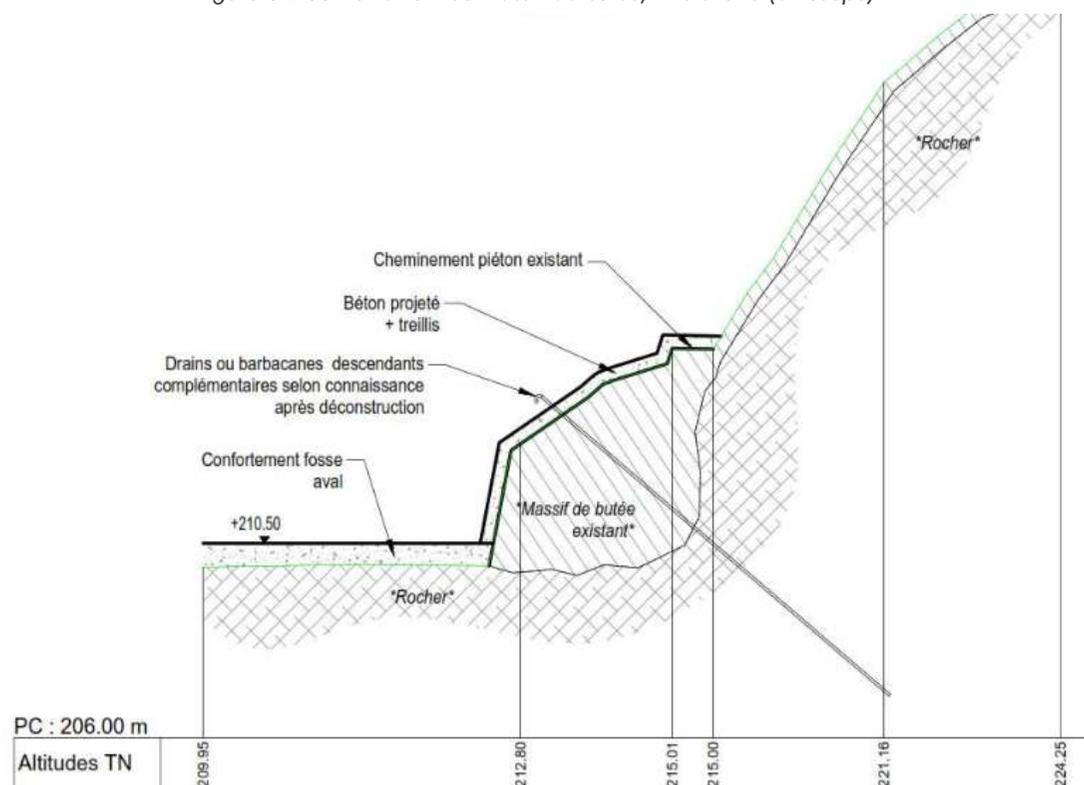
- De mettre en œuvre un treillis soudé et du béton projeté d'épaisseur 20 cm sur le massif de butée existant, afin de consolider et de le protéger des agressions liées au jet d'eau provenant de la surverse du barrage,
- De nettoyer et injecter les fissures à l'aide d'un coulis de ciment,
- Et enfin, de réparer les épaufrures à l'aide d'un mortier de réparation.

La figure suivante schématise la solution de confortement de la carapace du massif de butée retenue en rive droite.

Figure 8 : Confortement du massif de butée, rive droite (en coupe)

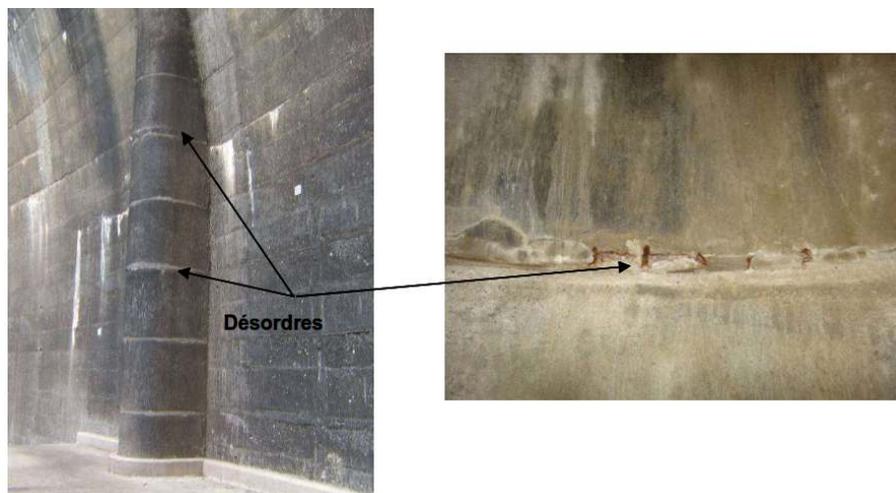
Les désordres seront réparés par repiquage, retrait des éléments désolidarisés, nettoyage et comblement à l'aide d'un mortier de réparation.

Photographie 10 : Désordres observés sur la cheminée aval avec des vues de l'extérieur et de l'intérieur

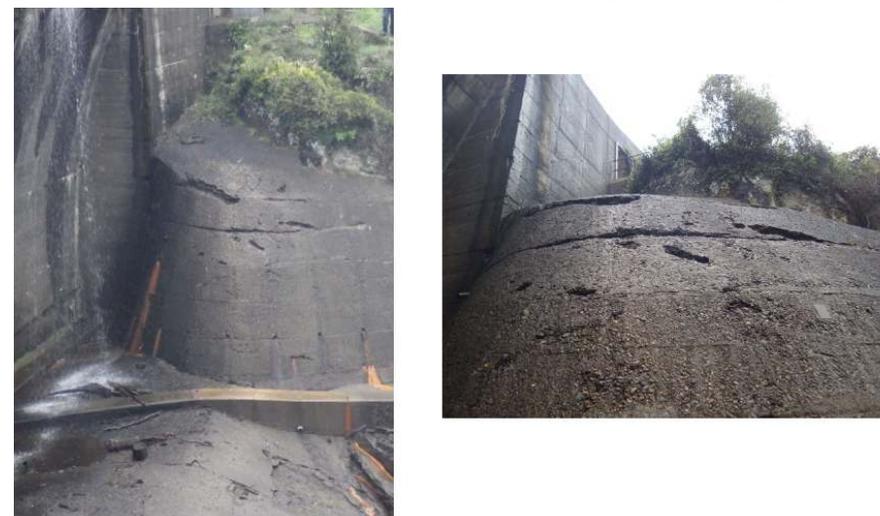
Photographie 11 : Désordres sur le massif, rive gauche du barrage

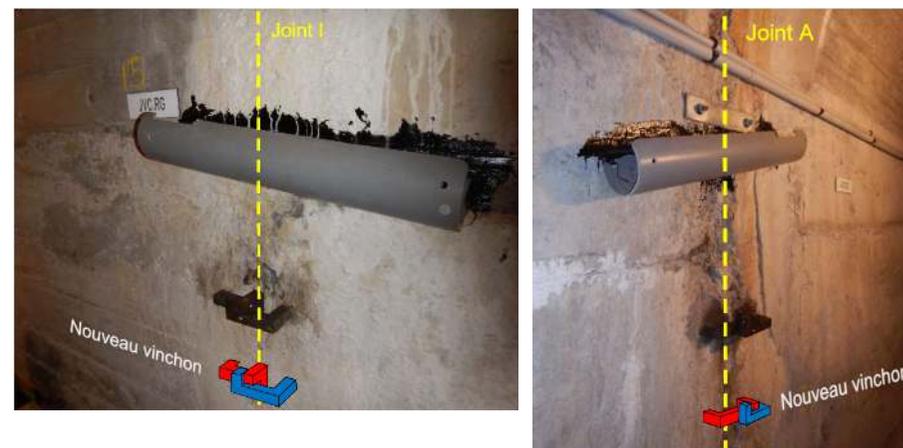
- deux nouveaux vinchons en galerie du barrage (*rond rouge sur la figure suivante*), pour confirmer les mesures des vinchons actuels ;
- quatre nouveaux vinchons en galerie du barrage (*rond bleu sur la figure suivante*), qui permettront la mesure des déplacements entre plots là où la hauteur du barrage est la plus haute.

Photographie 12 : Vinchons existants et position des nouveaux vinchons au droit des joints A et I en galerie du barrage

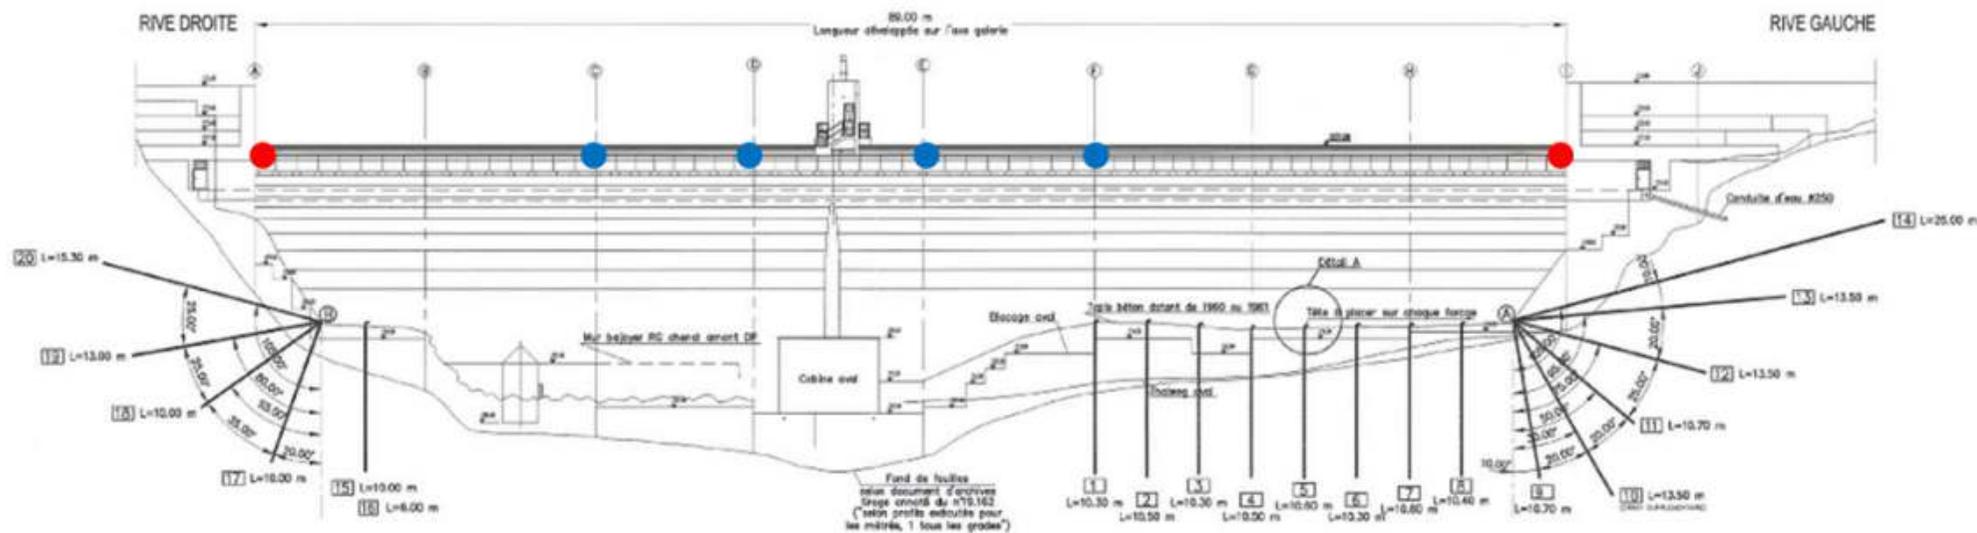
Figure 9 : Implantations des nouveaux vinchons en galerie de barrage

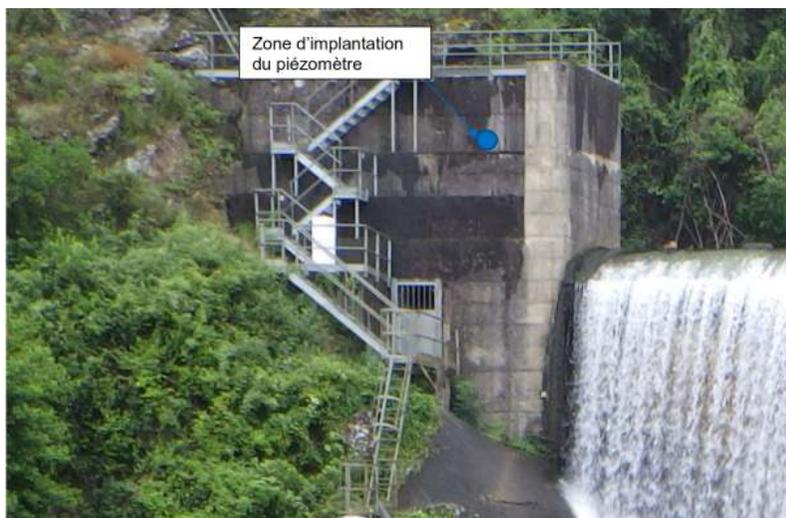
Photographie 13 : Implantation du piézomètre sur la culée rive droite

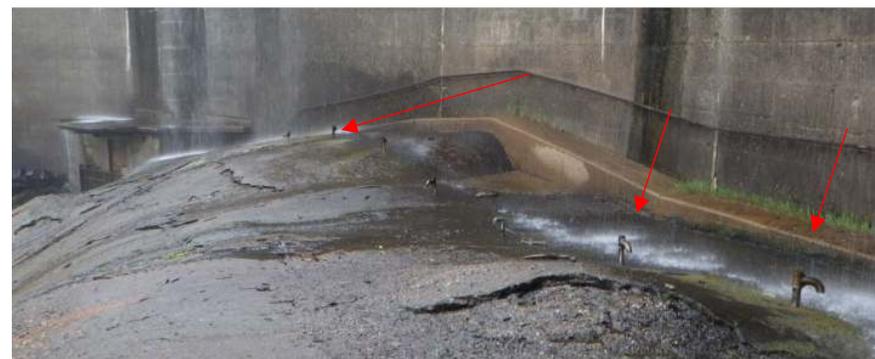
Photographie 14 : Drains actuellement observables au droit du massif de butée du barrage des Cambous

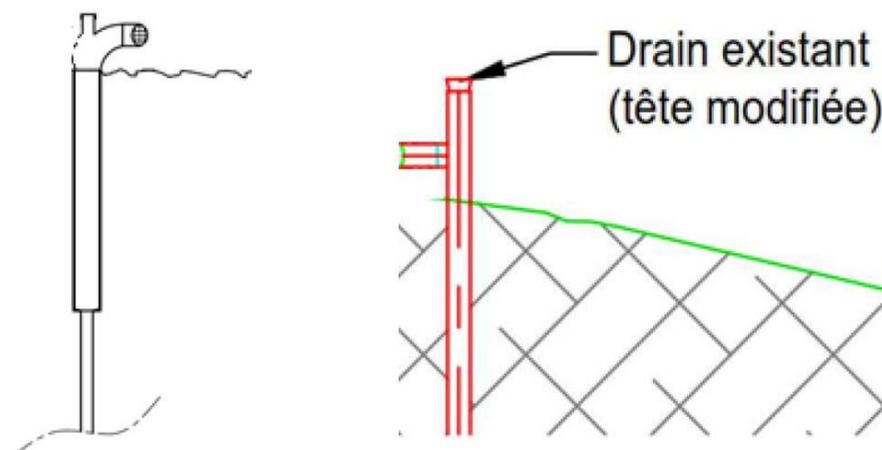
Figure 10 : Drains existants en rive gauche (dont les têtes sont à modifier)

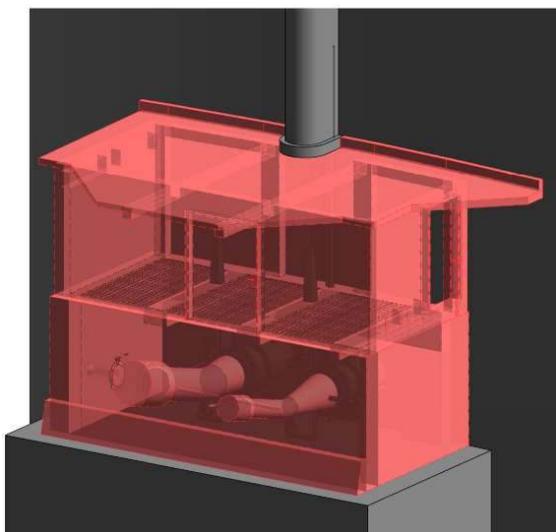
Les parties du local déconstruit apparaissent sur la vue 3D ci-dessous. Seul le radiateur existant et une partie des voiles accolés/parallèles au barrage seront conservés.

Figure 11 : Vue 3D des éléments du local à déconstruire

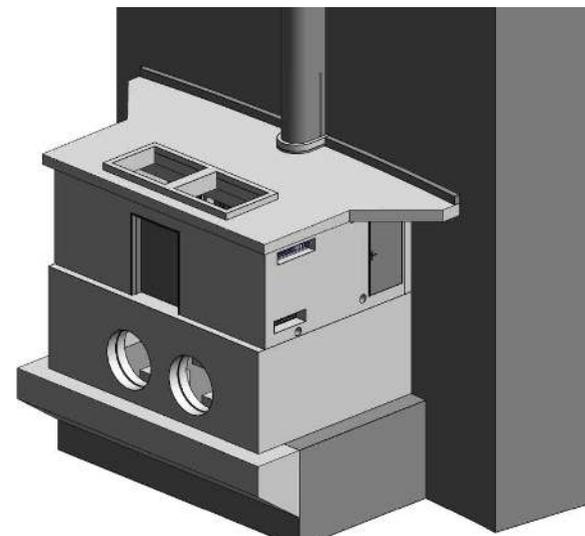
Le nouveau local présente une forte similarité avec la chambre existante comme on peut le voir sur la figure suivante

Figure 12 : Vue du local projeté

- En rive droite, il y aura une porte et une ouverture avec une grille permettant l'équilibre des pressions hydrostatiques au-delà d'un certain niveau d'eau dans le bassin de dissipation ;
- La dalle de couverture est équipée d'une « casquette » au-dessus des deux portes pour protéger des écoulements d'eau en surverse du barrage lors de l'accès au local technique. La dalle présentera une pente de 1% comme pour le local actuel, afin d'évacuer les eaux de ruissellement. La hauteur sous dalle à l'intérieur du local sera constante (de 2.45 m) ;
- La dalle de couverture comporte deux ouvertures avec trappes boulonnées pour permettre l'enlèvement des éléments de vantellerie ;

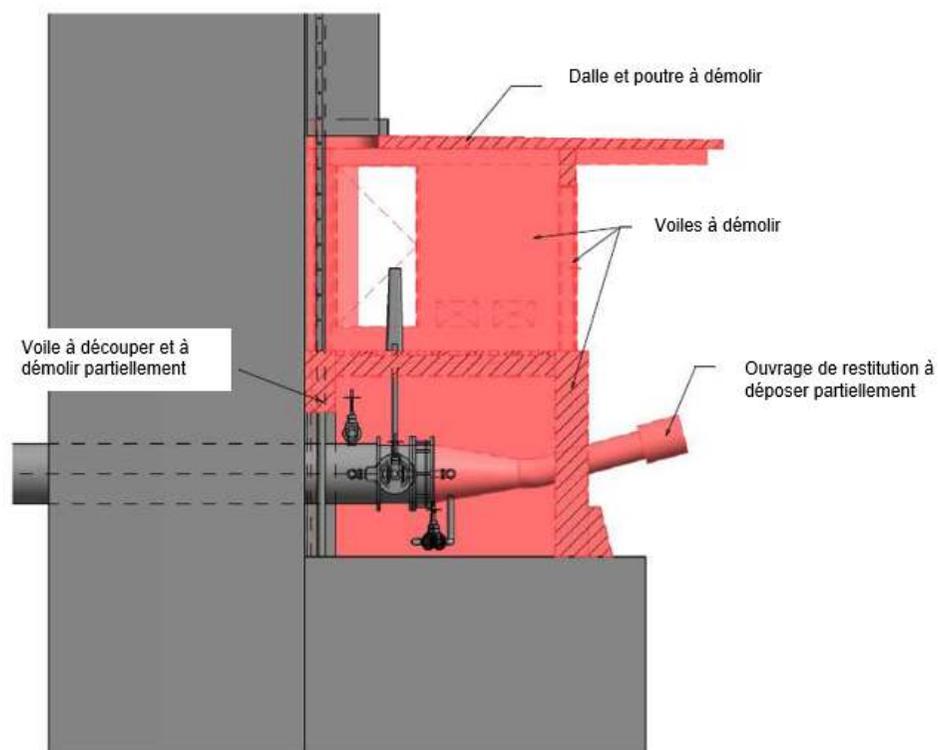
Figure 13 : Éléments à déposer sur la conduite de restitution

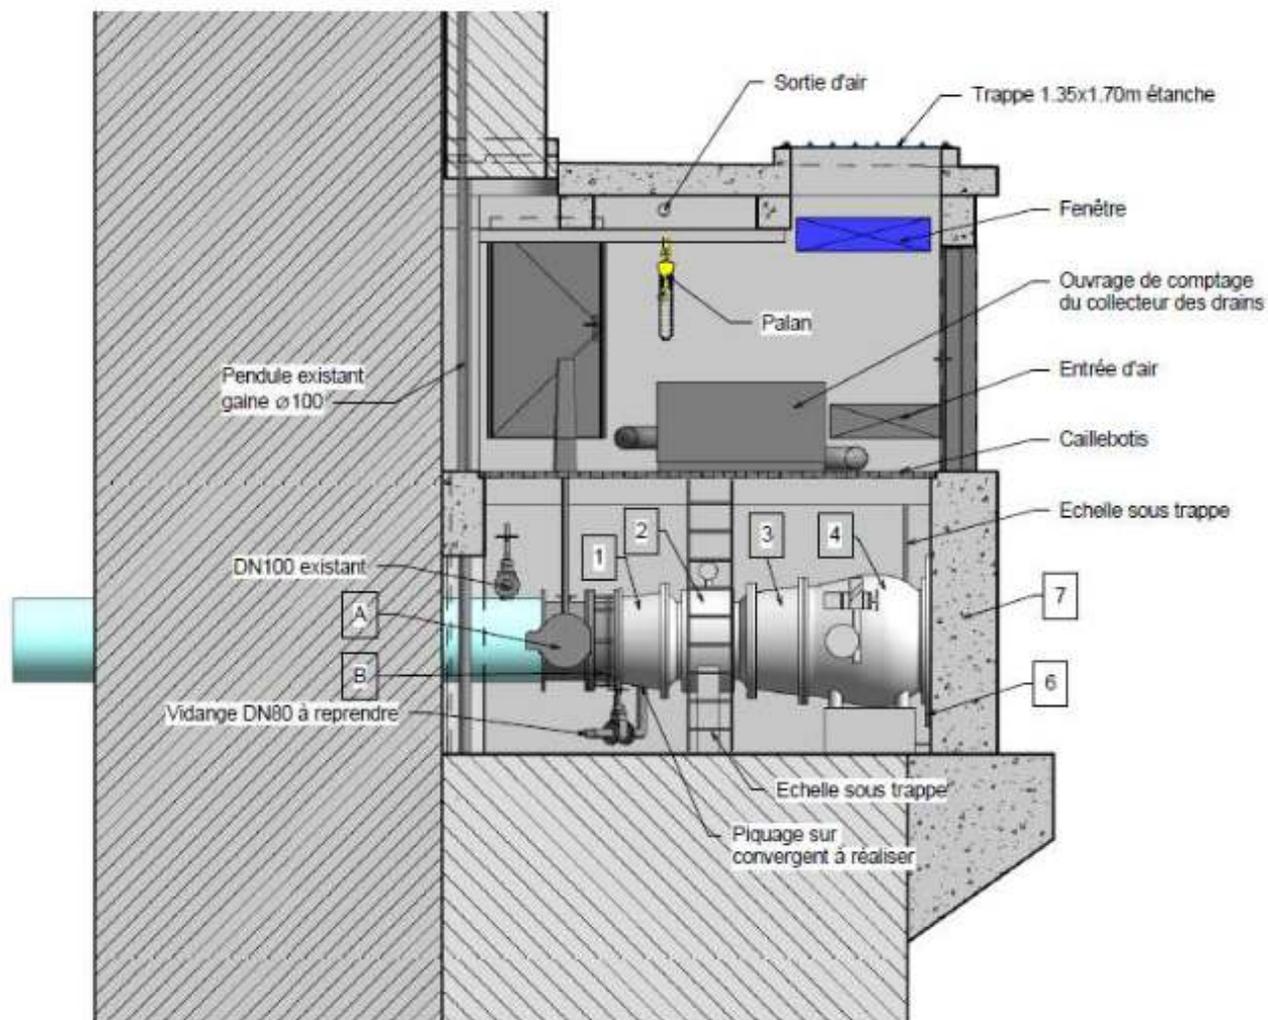
Figure 14 : Nouveaux équipements à installer sur le circuit de restitution

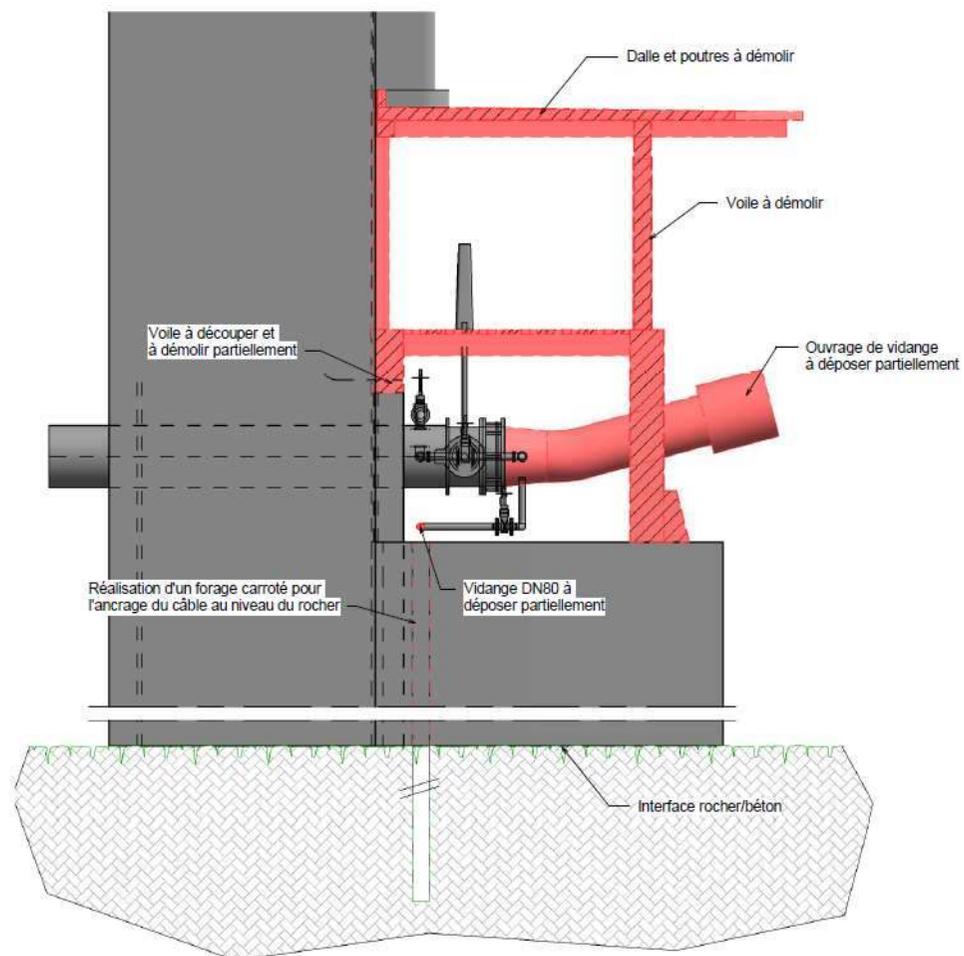
Figure 15 : Éléments à déposer sur la conduite de vidange

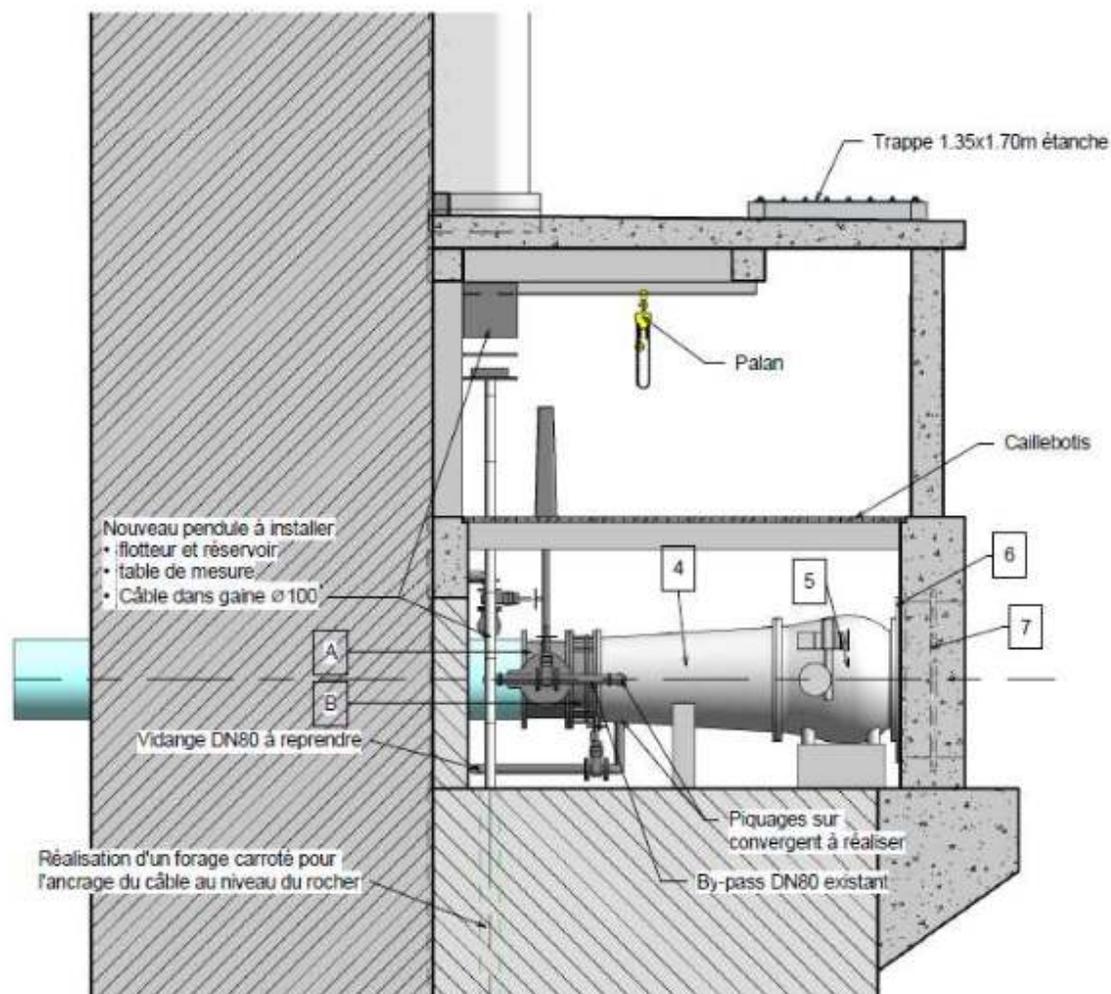
Figure 16 : Équipements à installer sur le circuit de vidange

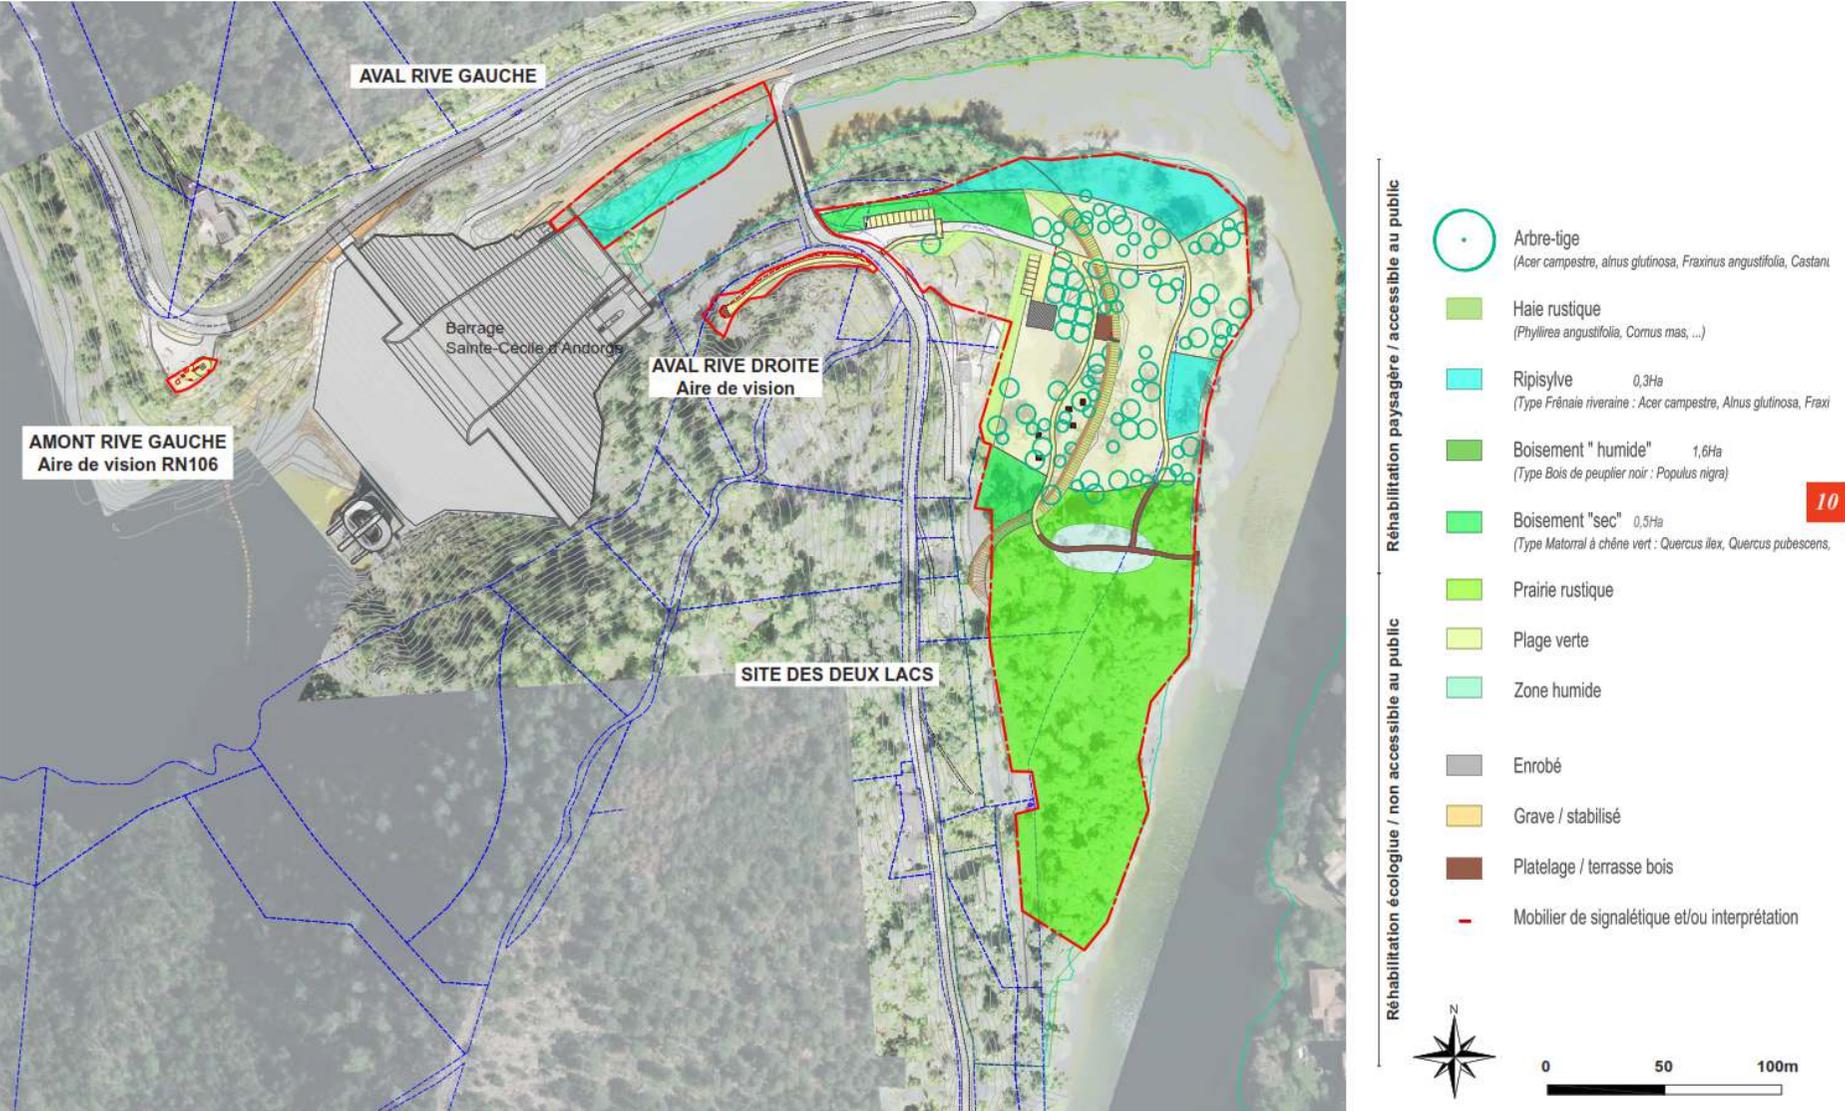
Y sont notamment représentées les zones humides pour lesquelles des mesures compensatoires sont intégrées dans l'aménagement proposé.

Figure 17 : Projet de restauration écologique et paysagère du site des Deux Lacs
