**Commune de Fréterive**

**Etude et cartographie des aléas naturels**  
**sur l'ensemble du territoire communal**  
*(hors inondation de la plaine de l'Isère)*

Service de Restauration des Terrains en Montagne (RTM) de la Savoie  
 Office National des Forêts  
 42 Quai Charles Roissard  
 73026 Chambéry Cedex  
 Tel : 04.79.69.96.05  
 Mail : [rtm.chambery@onf.fr](mailto:rtm.chambery@onf.fr)

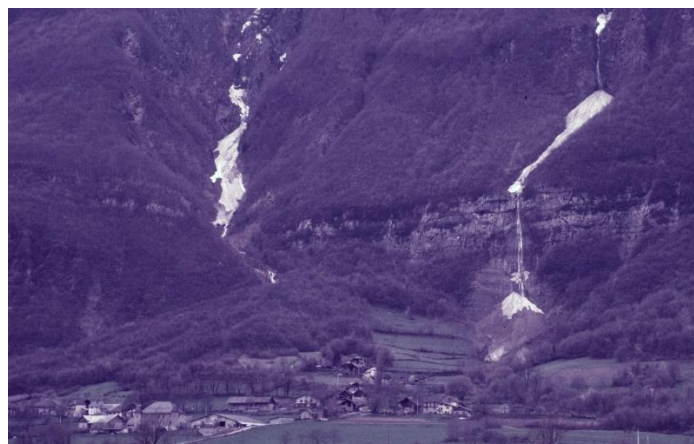
Figure 8: cônes d'avalanches au pied de la cascade inférieure de Plan Cruet, pris le 01/03/1969 (à gauche) et en avril 1986 (à droite).

- Une archive RTM avec cartographie sommaire signale une avalanche poudreuse jusqu'à 375 m le **15/01/1981**.
- Des photos d'archives RTM illustrent les dépôts d'avalanches de **1969**, 1986, 1988, 1999, 2012 (cf. fig. 8).

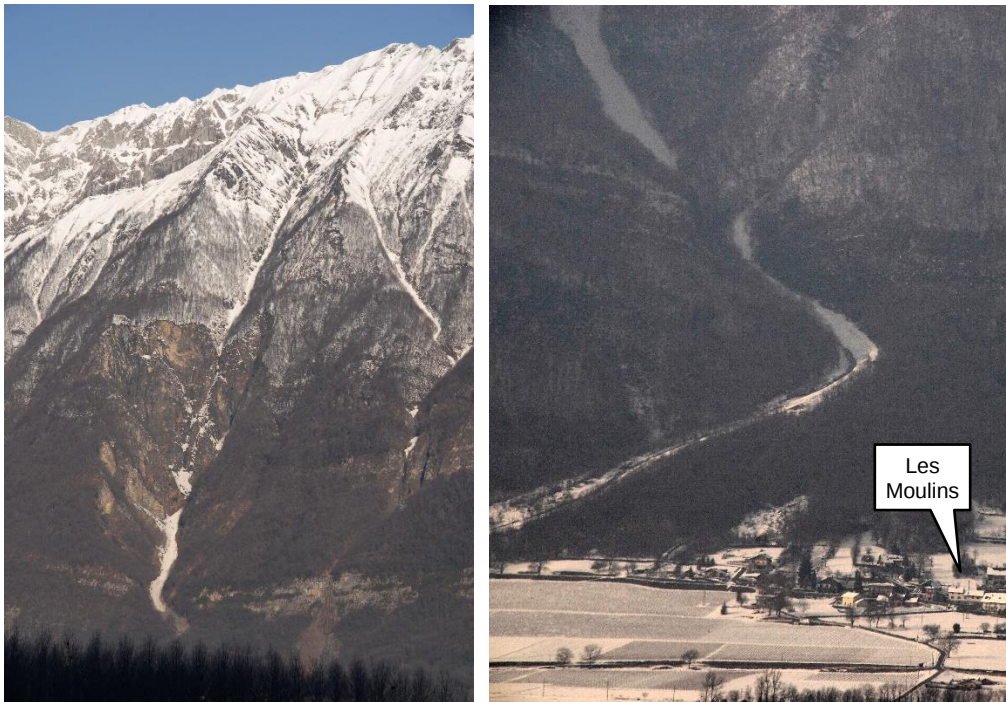
Le couloir de Cayan est suivi à l'EPA sous le n°2. Sa zone de départ correspond à une grande pente herbeuse assez uniforme et raide d'orientation sud à sud-est, démarrant depuis la Pointe des Arlicots (2060 m). Les écoulements convergent dans un couloir rectiligne et encaissé puis sautent un système de barres rocheuses entre 1150 et 800 m. Les dépôts se forment classiquement au pied de ces barres rocheuses et jusqu'à l'apex du cône de déjection du torrent (entre 800 et 600 m) mais peuvent se propager bien plus bas en suivant le lit canalisé du ruisseau qui tourne vers le sud, en évitant Les Moulins.

Figure 12 : Vue générale du couloir de Cayan en mars 2009 (à gauche) et détail du coude du ruisseau sur son cône de déjection, après les travaux de renforcement de berge de 2009 (à droite).

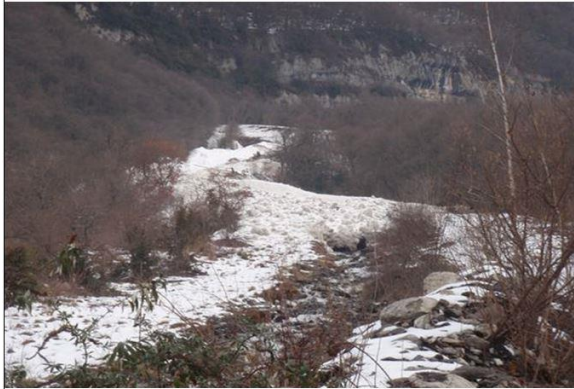
**Photo 1** – Fin de l'écoulement cote 375

Figure 13: traces d'écoulement et de dépôt de l'avalanche du 31/01/2015, qui a suivi sans déborder le lit nouvellement recanalisé du ruisseau.

- L'EPA signale un certain nombre de dépôts d'avalanches au-delà du coude du torrent (500 m) : **1952** (450 m), **1986** (390 m), **1988** (400 m), **1989** (420 m), **1990** (450 m), **1995** (400 m), **1999** (390 m), **2003** (400 m), **2013** (450 m), **2015** (375 m) (cf. fig. 14).
- Une fiche événement RTM précise que l'avalanche du **31/01/2015** a suivi le lit du torrent sans déborder la protection de berge établie en rive gauche en 2009 (cf. protections existantes ci-dessous). C'est à ce jour l'avalanche observée le plus bas, avec une cote d'arrêt de 375 m (cf. fig. 13).

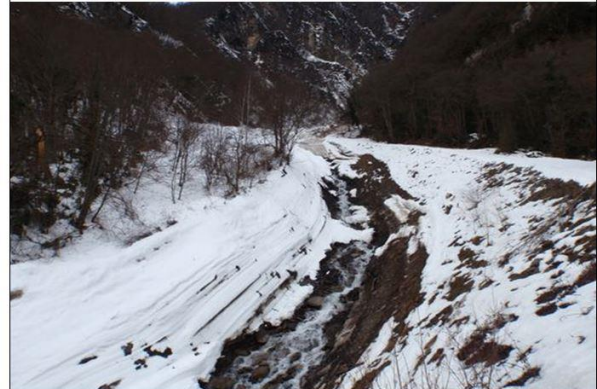
**Photo 2** – Coude depuis l'aval

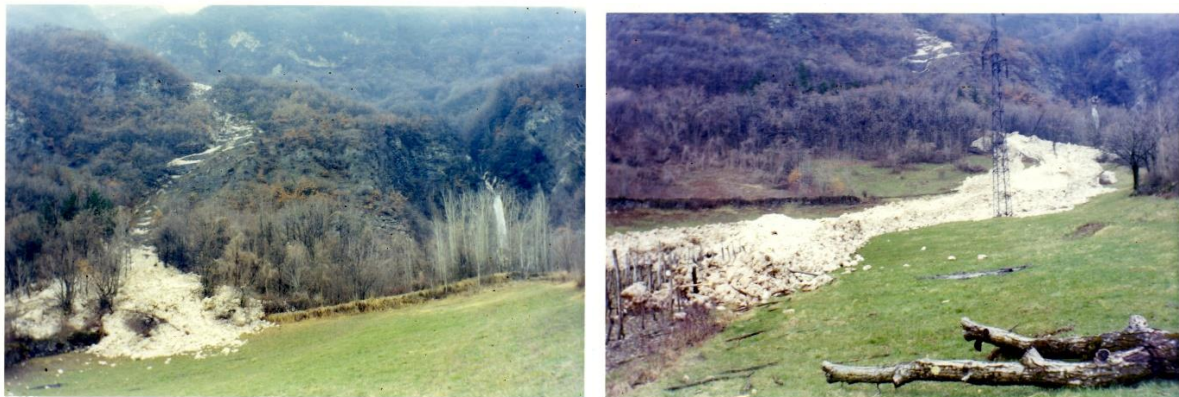
Figure 18 : langue d'avalanche de 1970 à l'ouest des granges de Cave dessous, suite au débordement de l'avalanche en rive droite du couloir, vers 550 m. (Clichés transmis par G. Buevoz)

- Le témoignage de Jean Miguet et les photos transmises par Guy Buevoz décrivent une avalanche à la trajectoire atypique le 13 avril **1970** : une première avalanche est venue combler le coude du couloir à 550 m (neige et bois) puis une seconde avalanche, de neige humide, a débordé en rive droite, basculant dans le versant boisé. Elle a formé une langue épaisse de plusieurs mètres qui s'est propagée dans les prés jusqu'aux vignes (cote 340 m), sans menacer les granges de Cave-dessous (cf. fig. 18 et 19).

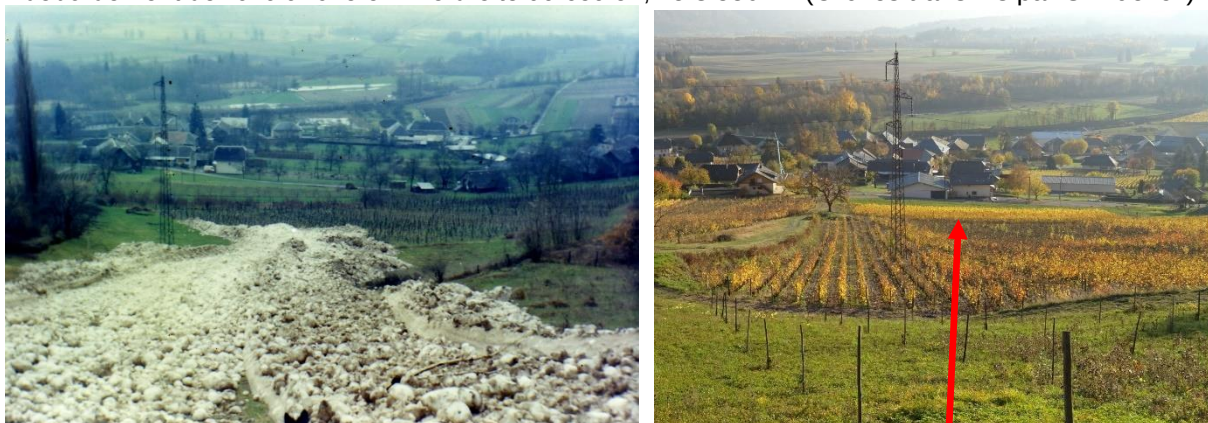
Figure 19 : langue d'avalanche de 1970 à l'ouest des granges de Cave dessous, vue vers l'aval, comparée à une vue 2018. (Cliché de gauche transmis par G. Buevoz)

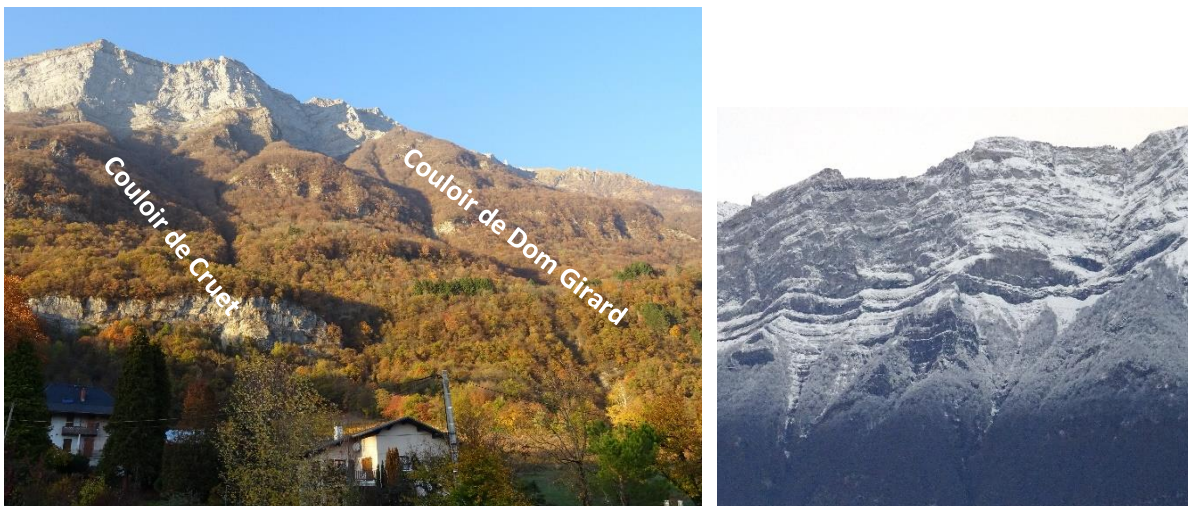
**Le couloir de Cruet** est suivi à l'EPA sous le n°200 (4bis avant 2004). Ses zones de départ correspondent principalement à deux entonnoirs raides et lisses (vires en dalles rocheuses), orientés globalement au sud, entre 1300 et 1450 m, et situés au pied de l'épaisse barre rocheuse qui culmine au Chapeau de Napoléon (1854 m). Les écoulements convergent dans un couloir relativement rectiligne jusqu'à un coude marqué vers 600 m. Comme pour son voisin Dom Girard, les avalanches se déposent le plus souvent dans ce coude en léger replat, mais peuvent se propager, via le ruisseau, jusqu'en pied de versant, à la limite des vignes (400 m).

Figure 23 : Vues des couloirs de Dom Girard et de Cruet depuis Le Villard (à gauche) et Aiton. (à droite)

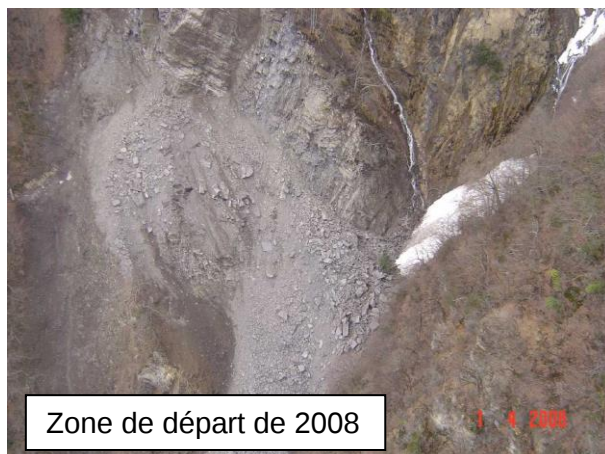
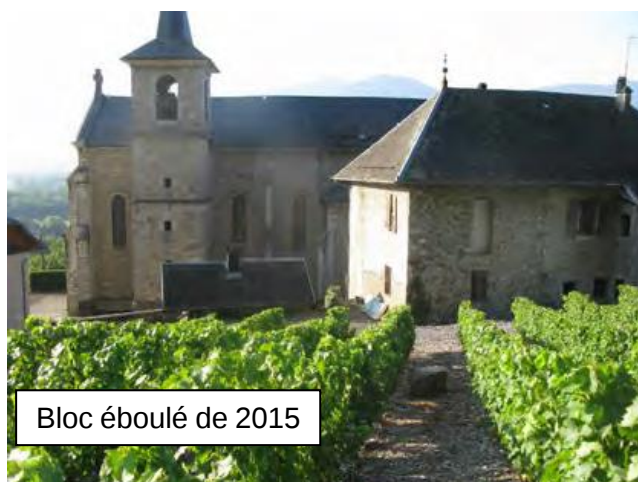
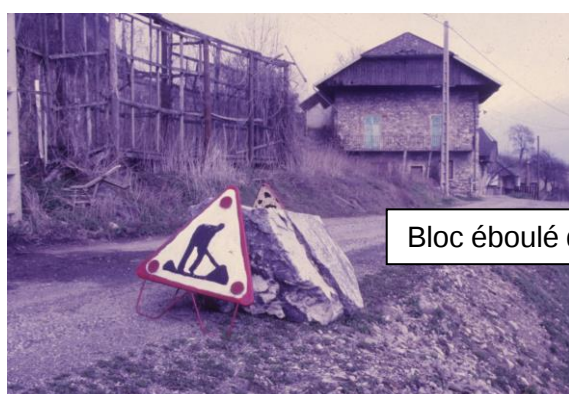
Figure 34:clichés de quelques événements historiques

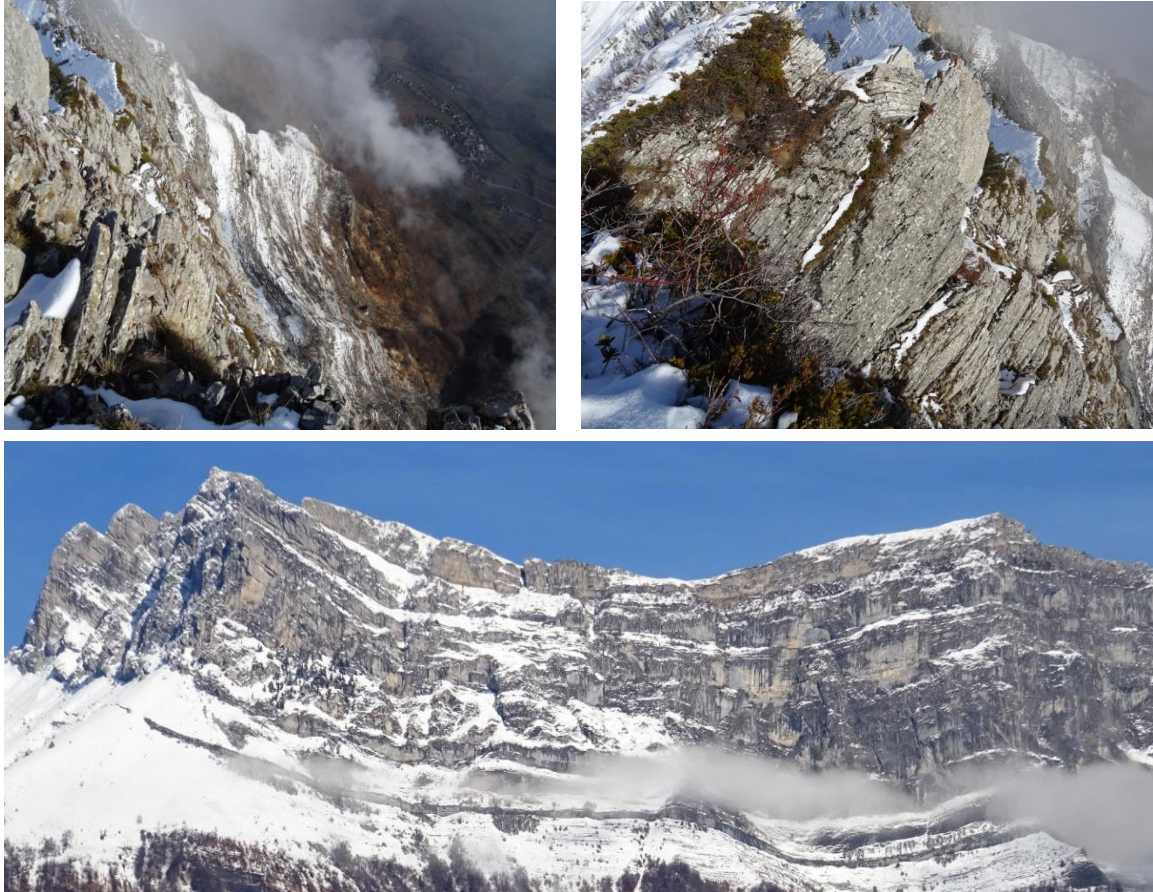
Figure 38: clichés de la couche urgonienne. En haut stratigraphie redressée sujette au phénomène de fauchage, en bas vue globale permettant d'appréhender un affleurement généralement sain.

A l'exception de couches situées en crête dont l'épaisseur peut s'avérer réduite et partiellement altérée, la falaise semble relativement saine. On y distingue d'ailleurs essentiellement des dalles lisses. L'observation générale de la paroi permet de constater qu'il y a peu de cicatrices (vestige d'éboulement clairement identifiable par une patine rocheuse jaunâtre). Ce constat est d'ailleurs corroboré par le peu d'événements recensés depuis cette couche. Un examen de cette partie de falaise avait été réalisé en 1994 en hélicoptère par le BRGM. Ce dernier n'avait pas observé d'instabilités notoires.

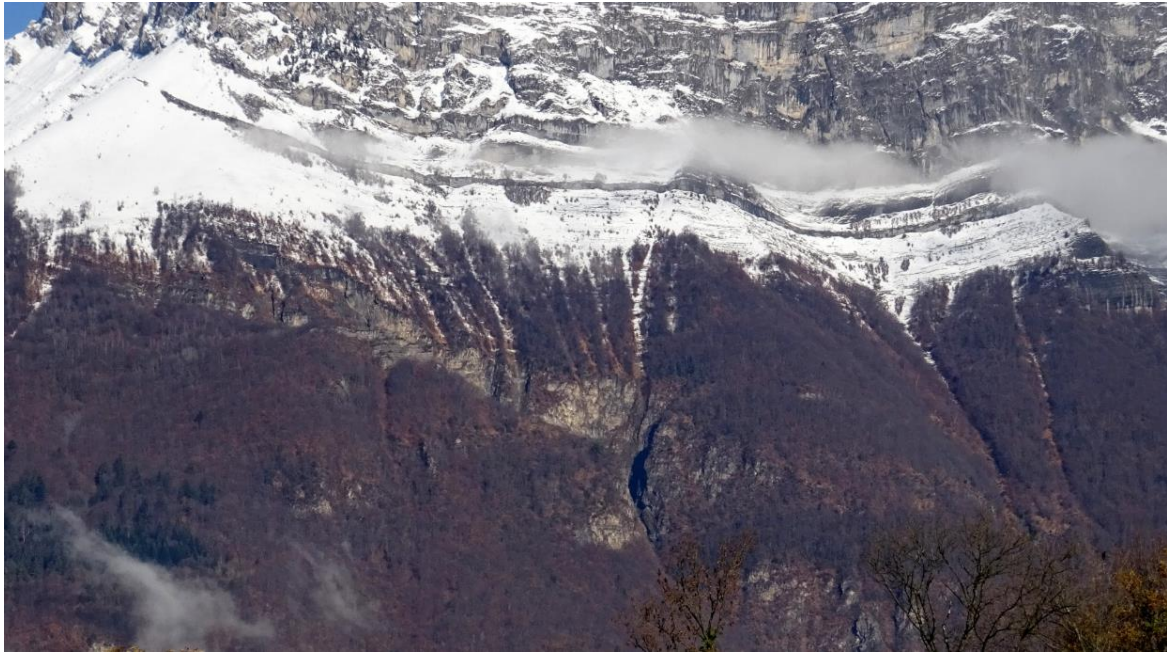
Figure 39:vue de la partie intermédiaire

Les chutes de blocs peuvent être fréquentes, toutefois l'essentiel de ces falaises étant à l'aplomb de talwegs, les matériaux éboulés sont préférentiellement chenalisés dans ces derniers. Le volume des matériaux est très hétérogène : des chutes très fréquentes jusqu'à 1 m<sup>3</sup> et des éboulements relativement rares jusqu'à plusieurs milliers de m<sup>3</sup> (exemple de l'événement de 2008).

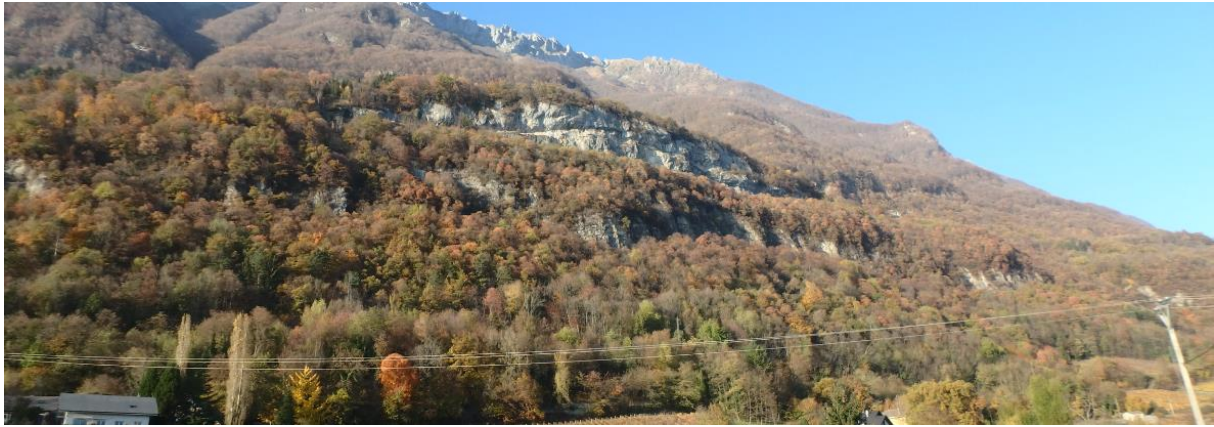
- La paroi supérieure formant une corniche de calcaire tithonique très massif. A l'exception de fissures liées à la décompression rocheuse du retrait glaciaire, cette couche est très peu fracturée. Cette compacité est à « double tranchant » : les chutes de blocs y sont rares, mais lorsqu'elles surviennent, elles produisent généralement des volumes importants qui ne se fragmentent pas ou peu.

- La paroi sous-jacente est formée de calcaires marneux donc relativement lités. Plus on descend et moins la roche est compacte passant de calcaires à des calcaires argileux sur la partie médiane et finissant en marnes en base. A ce niveau les chutes des blocs provenant du sommet de cet ensemble s'apparente à celles de la paroi supérieure, à la différence près que les matériaux se fragmenteront plus facilement. Les éboulements provenant de la partie basse sont assez fréquents puisqu'ils constituent l'essentiel des événements historiques, mais ils produisent des volumes somme toute assez modestes (<1m<sup>3</sup>).

Figure 40: vue des deux barres rocheuses de la partie basse du versant

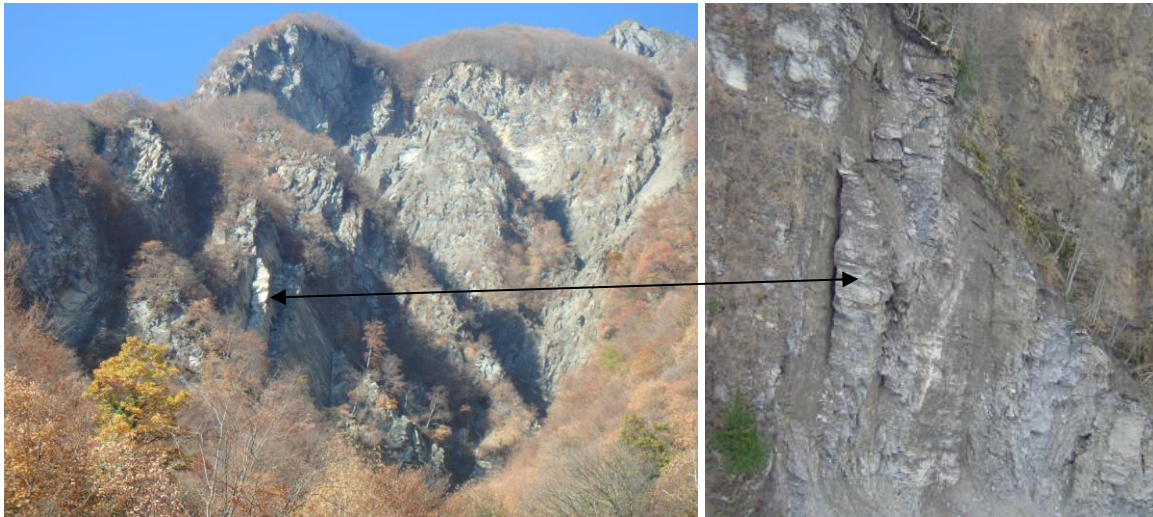
Figure 41: Affleurements du Grand Theurre (vue d'ensemble à gauche, cliché d'un vol d'expertise de 2008 à droite)

Le village est dominé par deux types d'affleurements : Le plus marquant de par son historicité est celui du Grand Theurre dans la combe de Cayan. A ce niveau le ruisseau a entaillé le versant mettant à nu d'imposantes falaises dans les calcaires marneux. La profusion des sources et ruisseaux dans ce secteur sont autant de facteurs aggravants. C'est à ce niveau qu'est survenu l'éboulement de 2008 qui avait produit des dizaines de milliers de m<sup>3</sup> (le volume étant assez confus selon les sources).

Des éboulements du même type y sont toujours possibles au regard des piliers découpés dans des dièdres. Leur survenance n'apparaît toutefois pas menaçante pour le village car les matériaux éboulés seront chenalisés dans le Cayan. Notons de surcroît que ce dernier a fait l'objet d'imposants travaux de construction d'une digue qui s'étend depuis l'apex du cône (cote approximative de 500 m) jusqu'à environ la cote 400 m. Les dimensions de cette digue induisent une modification topographique qui conduit à exclure définitivement tout franchissement par un éboulement.

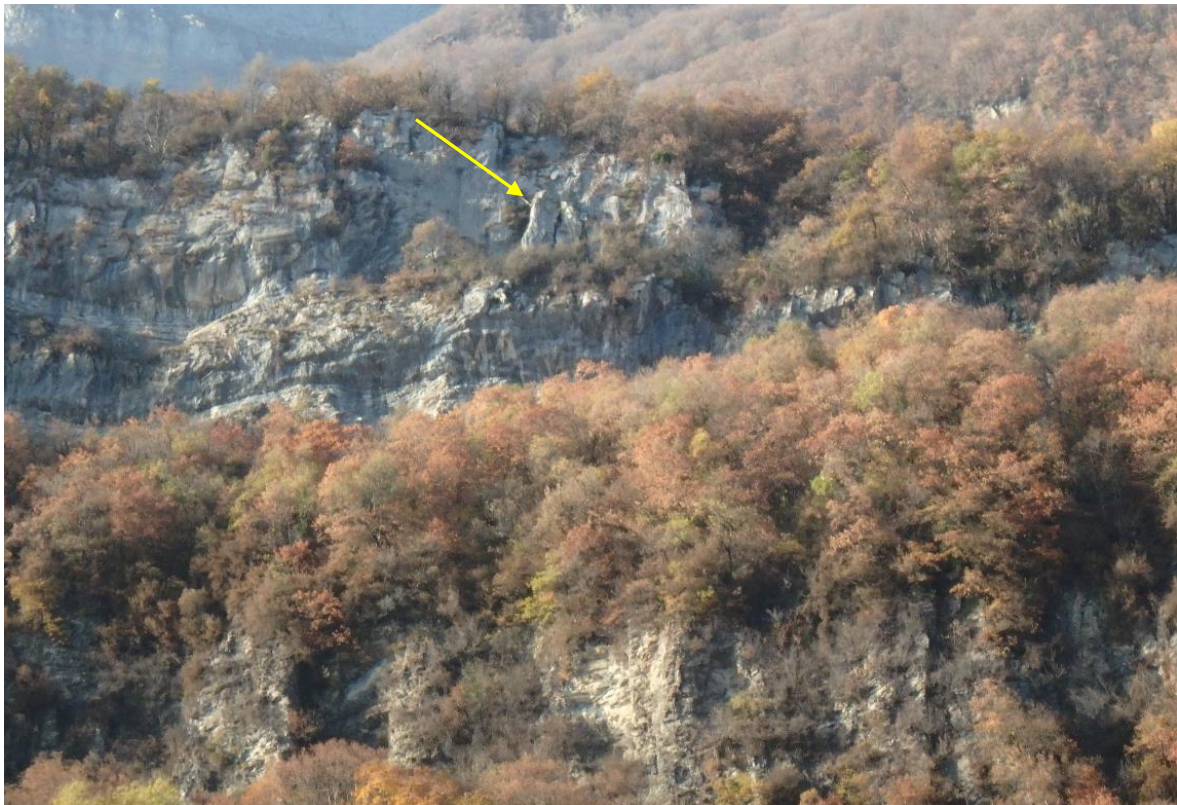
Figure 44:vue des deux falaises et des 2 piliers

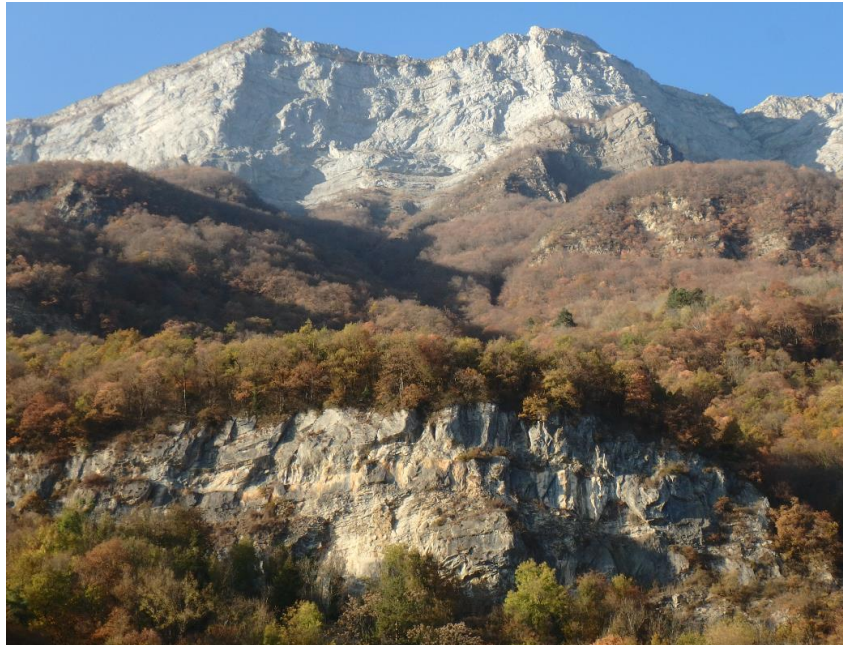
Ce secteur est dominé par une barre rocheuse de calcaire tithonique (massif) dont la base est plus marneuse (délimitage). Le sommet montre des masses individualisées par des fractures rentrantes. Leurs volumes dépassent le  $\text{m}^3$ . En aval les couches peuvent donner des volumes inférieurs à  $0,25 \text{ m}^3$ . Les éventuelles propagations ne devraient pas s'étendre beaucoup compte tenu d'un replat rapide en pied de versant.

Figure 46:vue de la falaise dominant la Ferme

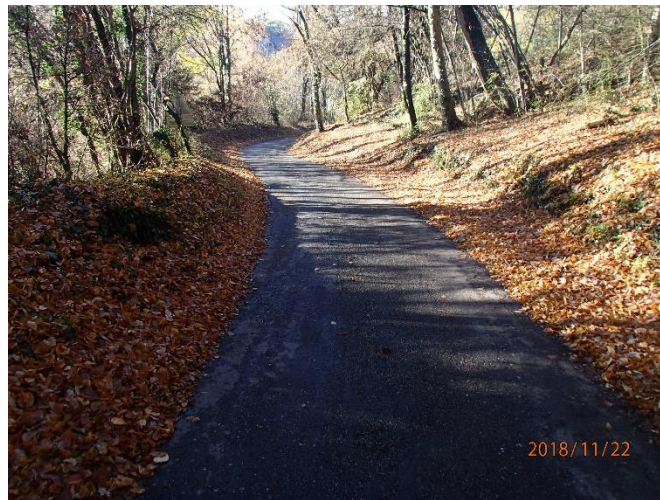
Figure 58: Route de Montplan canalisant les écoulements

Le tracé actuel du lit du ruisseau de Combe Noire débouche sur la route de Montplan et est barré par un ouvrage de près de 3 m de hauteur en bordure de route (mur surmonté d'un remblai). Cet ouvrage date des années 70 et a été réalisé pour protéger la bordure Ouest du hameau contre les avalanches. Pour le scénario de référence, des dépôts importants de laves torrentielles sont prévisibles sur la route de Montplan et peuvent s'étendre sur la route descendant en direction de Miolans jusqu'au moins le carrefour avec la RD 101. Les écoulements restent en effet canalisés tout le long de la route de Montplan.

Pour des évènements plus courants sous forme de charriage ou pour un écoulement plus liquide en fin de crue de référence (réessuyage des matériaux), une partie des débordements pourra s'étaler sur la route et dans les terrains en rive droite alors qu'une autre partie pourra suivre la RD 101 sur un long linéaire en direction de Fréterive jusqu'à retrouver le lit mineur du torrent de la Gorge.

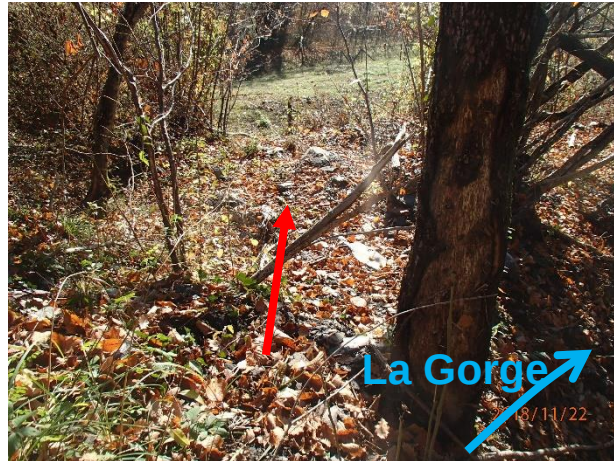
Figure 62: Traces de débordements en aval rive gauche du radier de la piste de Montplan

En amont de la Maserie, le ruisseau franchit une piste via un passage à gué. En aval de celui-ci, il marque un coude et apparaît particulièrement étroit. Une accumulation des matériaux sur le radier peut entraîner des débordements vers la piste en rive droite mais aussi vers les terrains en rive gauche en aval immédiat du radier.

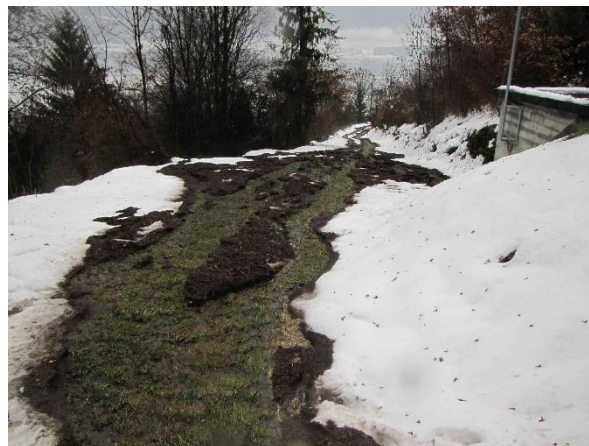
Figure 63: crue du 6 décembre 2010 sur la piste menant au réservoir

En rive droite, les débordements peuvent notamment suivre la piste d'accès au réservoir et prendre la direction du hameau de Maserie. Un cordon de matériaux de curage a été mis en œuvre pour limiter ce risque de débordement. Néanmoins, il reste érodable et n'est pas considéré comme efficace pour la cartographie de l'aléa. L'aménagement de la route à l'amont immédiat des enjeux doit permettre à une partie des écoulements d'être redirigé vers le ruisseau en suivant la piste de Montarchi. Néanmoins, une partie des débordements pourrait suivre la route traversant le hameau et inonder les maisons de part et d'autres de cette voie.

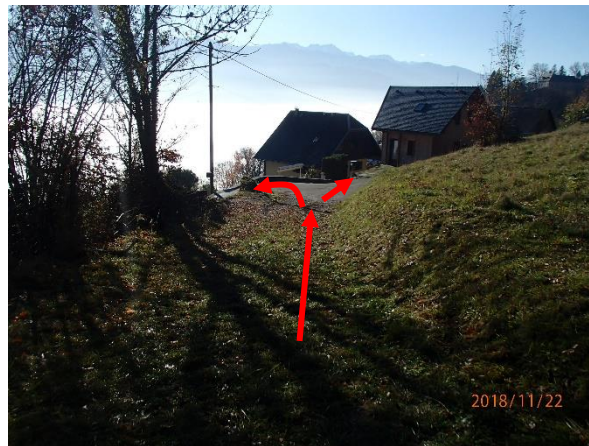
Figure 64: Débordements sur piste menant au réservoir  
En rive gauche, des divagations sont possibles dans les champs. Ces débordements traversent la piste d'accès aux habitations de Montarchi mais ne menacent aucune habitation.

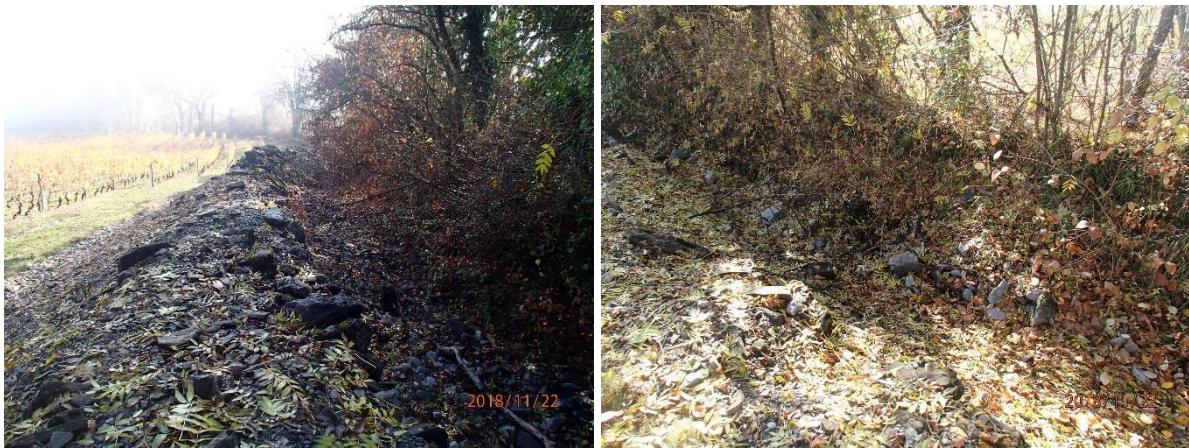
Figure 66: Cordon de matériaux sur les deux rives

La rive droite présente des points de faiblesses : points bas et cordon de matériaux en berges très peu épais. Pour l'évènement de référence, des débordements sur cette rive sont prévisibles. Ils ne peuvent alors retourner au lit et sont susceptibles de se propager jusqu'à une propriété en contrebas.

Les débordements en rive gauche sont moins problématiques : ils peuvent engraver le vignoble mais retrouvent rapidement le lit mineur après que celui-ci ait marqué un coude à 90° vers l'Est.

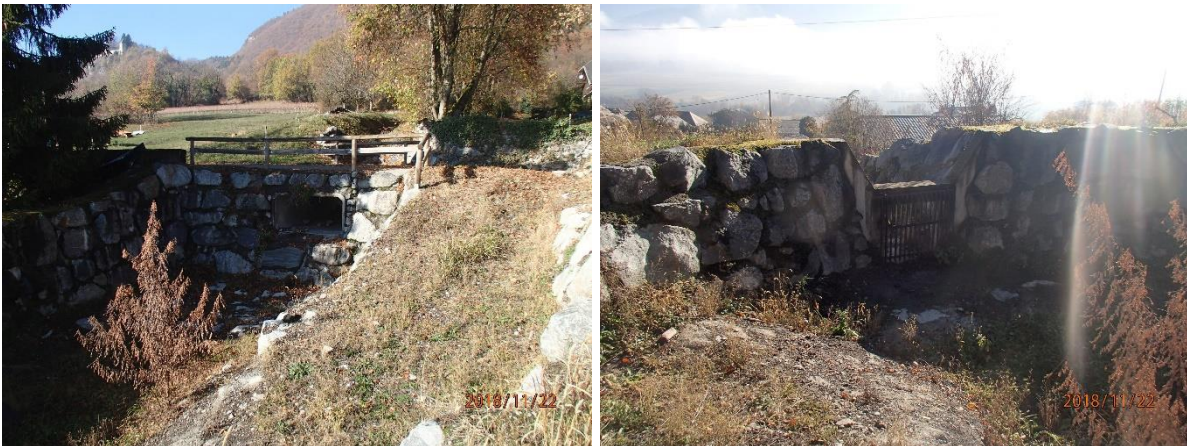
Figure 68: Plage de dépôt de la Gorge

Sur la traversée du hameau du Villard, les débordements étaient fréquents. Depuis 2009, le torrent est équipé d'une petite plage de dépôt.

A l'entrée de la plage de dépôt, le torrent franchit une route communale au travers d'un dalot. Son gabarit paraît adapté au torrent. Pour autant, pour l'évènement de référence, son risque d'obstruction par embâcle ne peut être écarté. Le cas échéant, des débordements peuvent suivre la route sur la rive gauche et se déverser sur les propriétés en aval jusqu'à atteindre la RD 201.

La plage de dépôt a fonctionné lors de la crue de 2010 et n'a à ce jour jamais été totalement comblée sur un seul événement. En aval, le lit est chenalisé avant d'être couvert depuis l'amont de la RD 201. A l'entrée du passage couvert, le torrent est équipé d'un avaloir avec grille disposant encore d'une petite capacité de stockage en cas de dépassement de la capacité de la plage de dépôt amont.

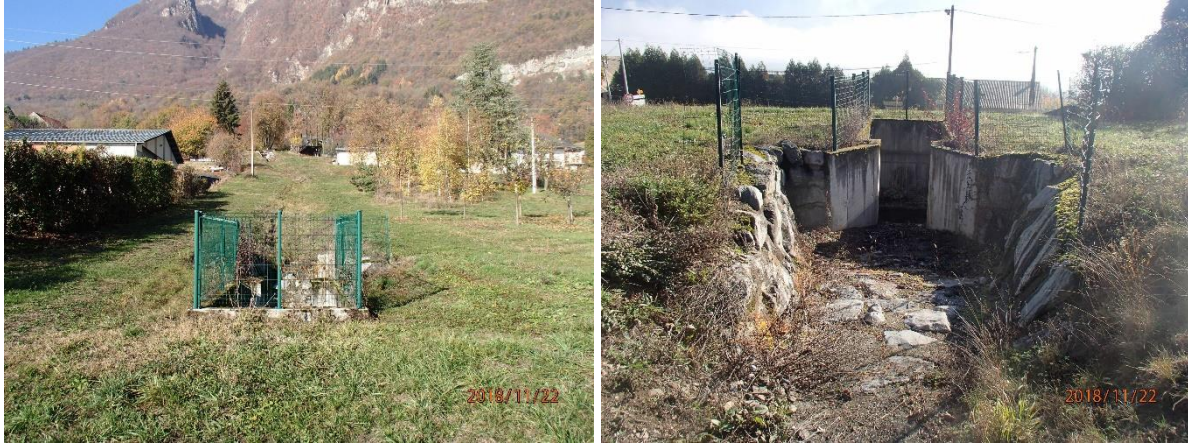
Figure 69:Chenal en aval de la plage de dépôt

Le dépassement de la capacité hydraulique de la buse ou l'obstruction au moins partielle de l'ouvrage ne peut être écartée. Si ce scénario se produit, les écoulements suivraient la route et se répandraient de manière diffuse sur les propriétés en aval.

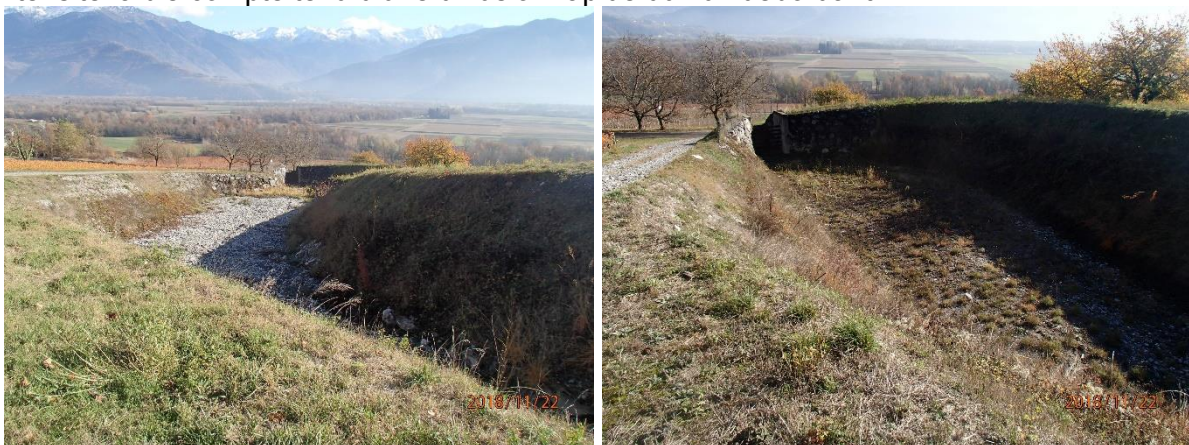
Figure 70: deux casiers successifs de la plage de dépôt

A l'aval de la plage de dépôt, le ruisseau est busé sous la RD201 puis sous le vignoble jusqu'à l'amont immédiat de la voie SNCF. Jusqu'à présent la capacité de la plage de dépôt n'a jamais été dépassée sur un événement et le busage aval n'a jamais débordé.

Pour une période de retour centennale, le risque de débordement de l'avaloir (par capacité hydraulique insuffisante et ou dépassement de la capacité de stockage sur un ou plusieurs événements successifs) ne peut être écarté. Ce risque est estimé de probabilité faible et d'une intensité faible compte tenu d'une diffusion rapide du flux débordant.

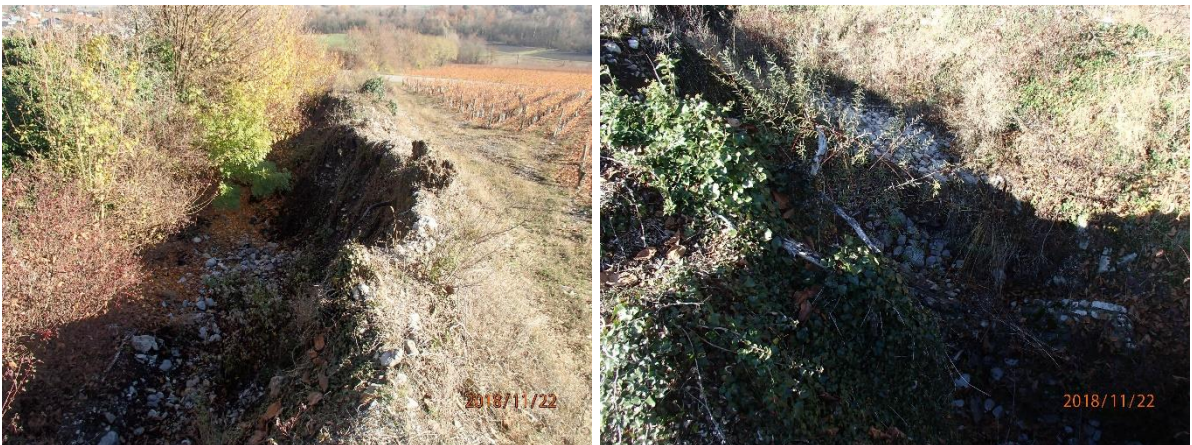
Figure 73: Anse d'érosion marquée en rive droite (à gauche) et traces d'un ancien chenal empierré (à droite)

En aval du secteur de l'Eglise, le ruisseau ne menace plus d'enjeu habité. Le torrent est encore bordé par des cordons de matériaux de curage et localement perché. A noter qu'en amont de la RD 201, le cordon rive droite apparaît particulièrement érodé et sa rupture pour l'évènement de référence est probable. Il semblerait que cette érosion fasse suite à la ruine d'un ancien chenal d'écoulement empierré entraînant une importante érosion régressive.

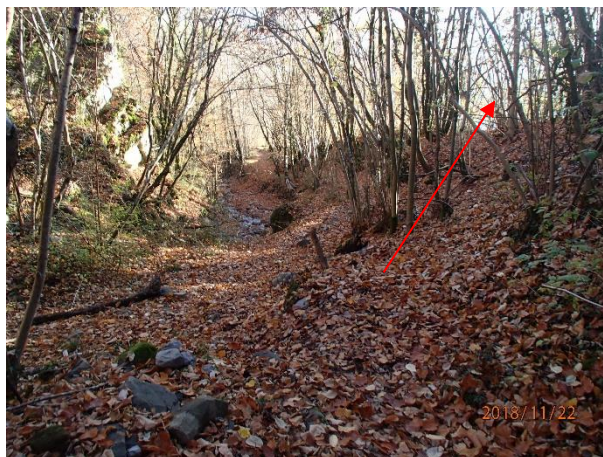
Figure 75:Aval de la cascade du Raffoux : possible langue de débordement mais changement de lit brutal non retenu pour un scénario centennal

Vers la cote 490, quelques décamètres après la cascade, le ruisseau de Raffoux marque un coude. Compte tenu du gabarit du lit et de l'absence d'historique, un changement de lit brutal n'est pas retenu pour la crue de référence. Seule une langue de débordement sera considérée dans la cartographie de l'aléa mais l'atteinte des habitations en contrebas n'est pas jugée probable pour une période de retour de l'ordre du siècle.

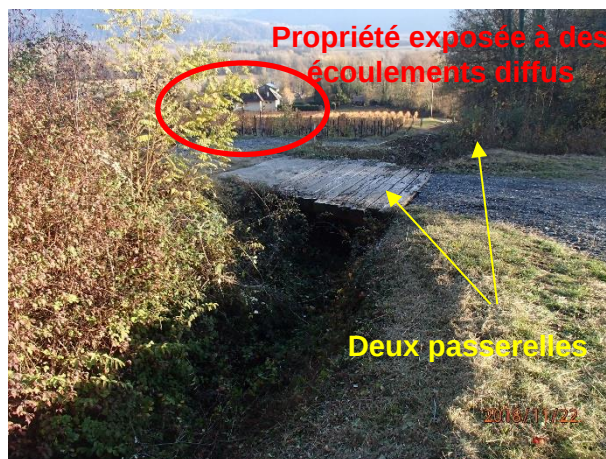
Figure 76:Passerelle sur la Colonne

A l'approche de la confluence des deux affluents, deux passerelles franchissent le ruisseau de la Colonne et présentent un risque d'obstruction. Le cas échéant des débordements peuvent se propager dans le vignoble et atteindre une propriété en aval.

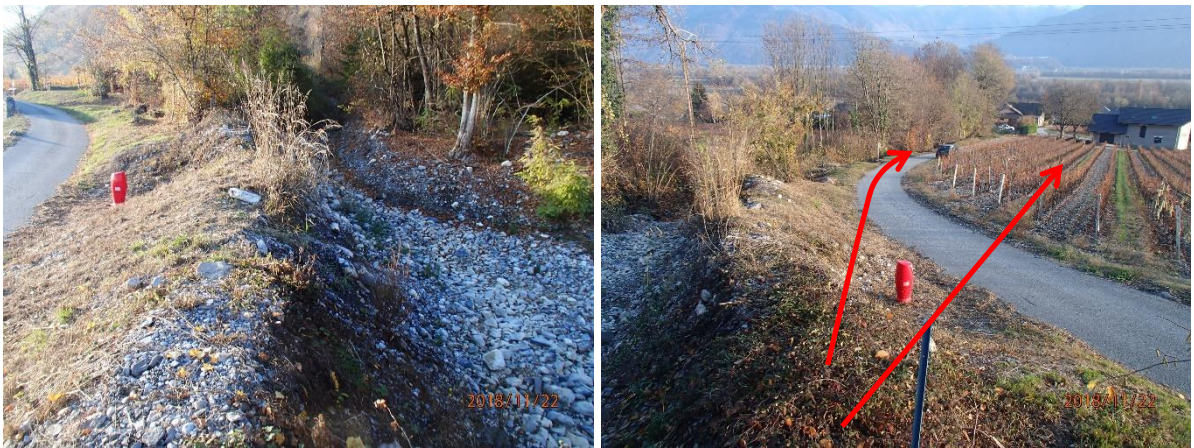
Figure 77: Cordon rive droite délimitant la zone de dépôt et débordements probables

A leur confluence, une zone dépôt est aménagée mais ne peut être désignée comme une réelle plage de dépôt car non aménagée dans les règles de l'art et partiellement comblée. Un risque de débordement vers la rive droite après débordement et/ou érosion du merlon délimitant la zone de dépôt en bordure de la route communale. Ces débordements se répartissent alors entre le vignoble et la route communale :

- Ceux dans le vignoble sont susceptibles d'atteindre deux propriétés dont une en cours de construction.
- Ceux sur la route communale sont susceptibles d'inonder les propriétés de part et d'autre, atteignent la RD 201 et se répartissent de manière diffuse, à la faveur de la micro-topographie sur la zone habitée entre la RD 201 et la voie SNCF.

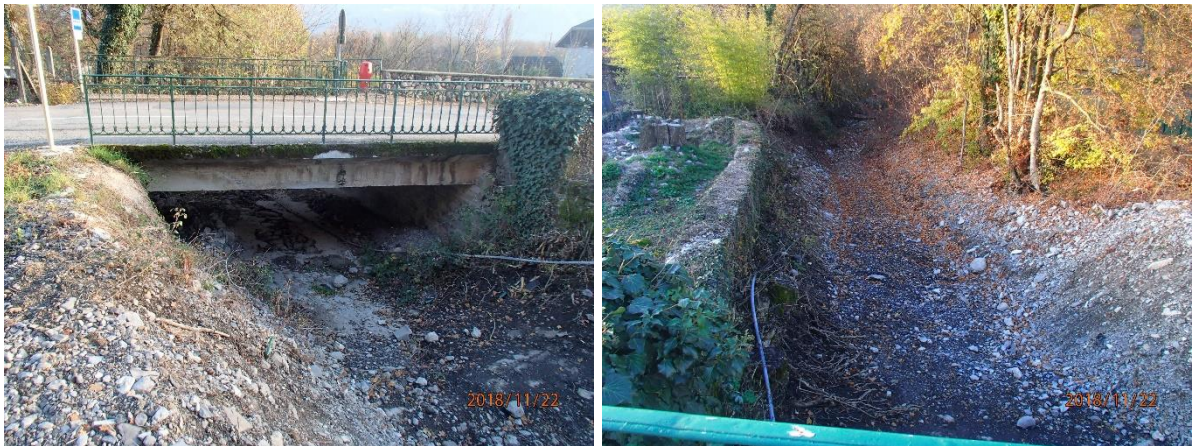
Figure 78: Pont de la RD 201 sur le torrent du Raffoux et linéaire amont sujet à engravement

En aval, l'engravement du linéaire du torrent peut être à l'origine de débordement au droit de la RD201. Le cas échéant, le flux débordants se répartit rapidement (écoulement diffus) de part et d'autres et est susceptibles d'inonder les propriétés en aval de la RD 201. La micro-topographie joue alors un rôle essentiel (bordure de trottoir, profilage de chaussée,...).

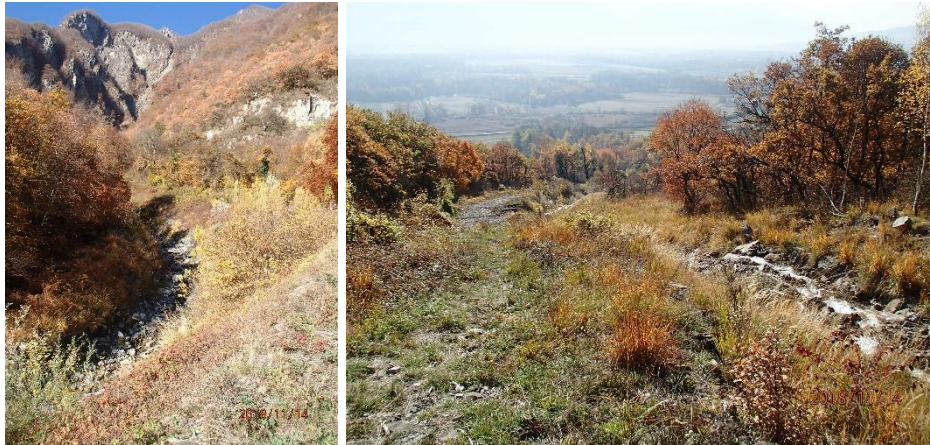
Figure 80:Chenal marqué du Cayan (à gauche) - rupture de pente et dépôts de matériaux en aval (à droite)

Au niveau du coude et encore à l'aval, le torrent a une très forte pente et la hauteur de la berge rive gauche est proche d'une dizaine de mètres. Ce gabarit est estimé largement suffisant pour garantir le transit d'une lave centennale sans débordement au droit du coude.

En revanche, à mi-chemin entre le coude et la piste à la cote 350, le torrent marque une rupture de pente notable et la berge rive gauche est beaucoup moins élevée, et qui plus est en cours d'érosion. Cette rupture de pente explique l'étalement des crues et les dépôts observés en amont de la piste. C'est sur ce secteur qu'une digue rive droite a été édifée en amont immédiat de la passerelle piétonne pour délimiter une zone naturelle de dépôt où une plage de dépôt complémentaire a été imaginée dans l'hypothèse d'une augmentation conséquente du transport solide. Il n'est pas prévu pour l'instant de réaliser cet ouvrage.

| Figure 80:Chenal marqué du Cayan (à gauche) - rupture de pente et dépôts de matériaux en<br>aval (à droite) ..... | 75 |

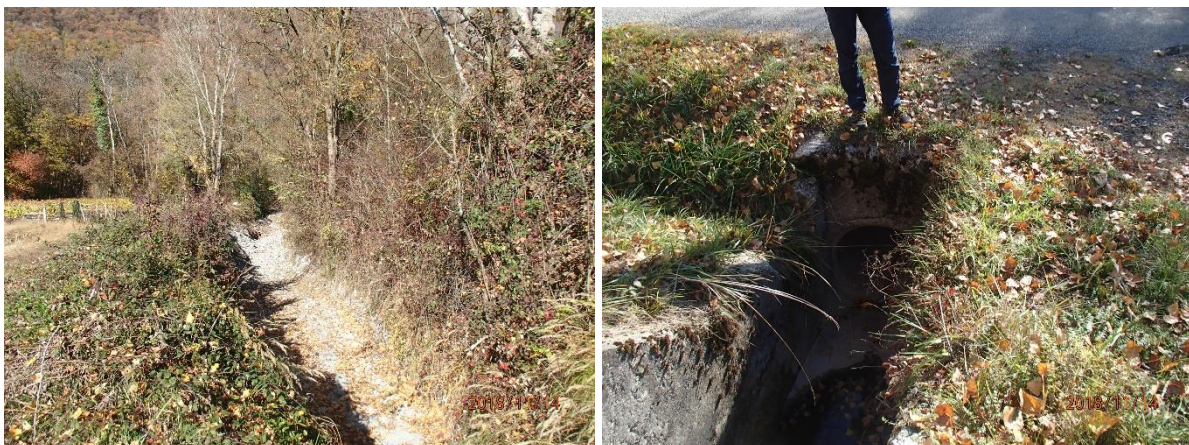
Pour une crue d'occurrence centennale, des débordements vers la rive gauche depuis la rupture de pente sont probables. Le cas échéant, ils suivront la ligne de plus forte pente et sont susceptibles d'atteindre la RD201 et les terrains en aval. Au niveau de la RD201 puis de la voie SNCF, des débordements peuvent aussi faire suite à l'engravement du torrent après remobilisation des matériaux dans le lit. Ces débordements se répandent sur les terrains en aval de la RD 201.

| Figure 81:lit en amont de la RD 201 et passage busé sous la route ..... | 75 |

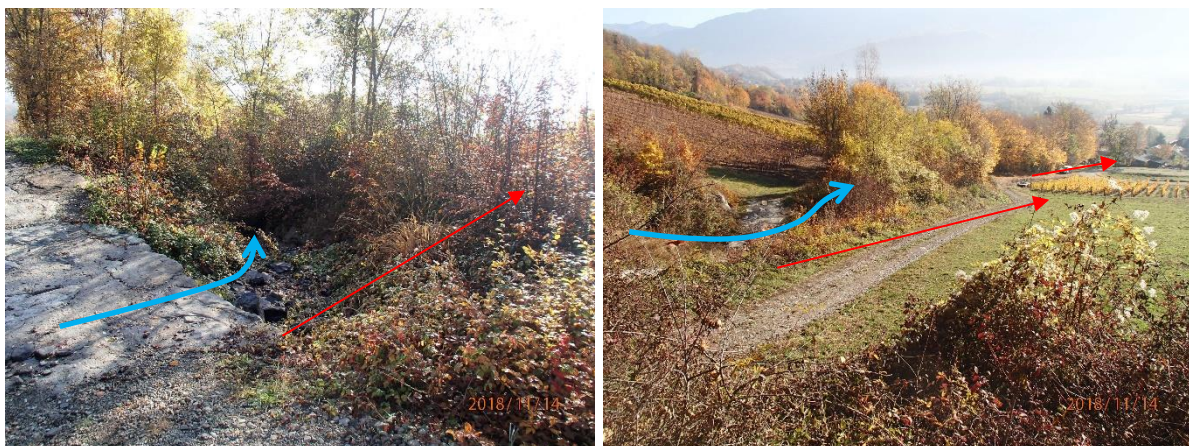
Figure 82 : Risque de débordement (en rouge) du ruisseau de Plan de Cruet (en bleu)

Vers la cote 390, à l'aval immédiat d'un passage à gué, le torrent marque un coude. Malgré l'aménagement de protection de berges en rive gauche pour guider les écoulements, un blocage de matériaux sur le passage à gué peut entraîner des débordements vers la rive droite. Les conséquences en termes d'inondation sont alors les suivantes :

- Une partie se répand dans le vignoble et le terrain à l'intérieur du lacet de la route communale.
- Une autre partie peut suivre une piste agricole et atteindre plusieurs propriétés aux Moulins.

| Figure 82 : Risque de débordement (en rouge) du ruisseau de Plan de Cruet (en bleu)..... | 76 |

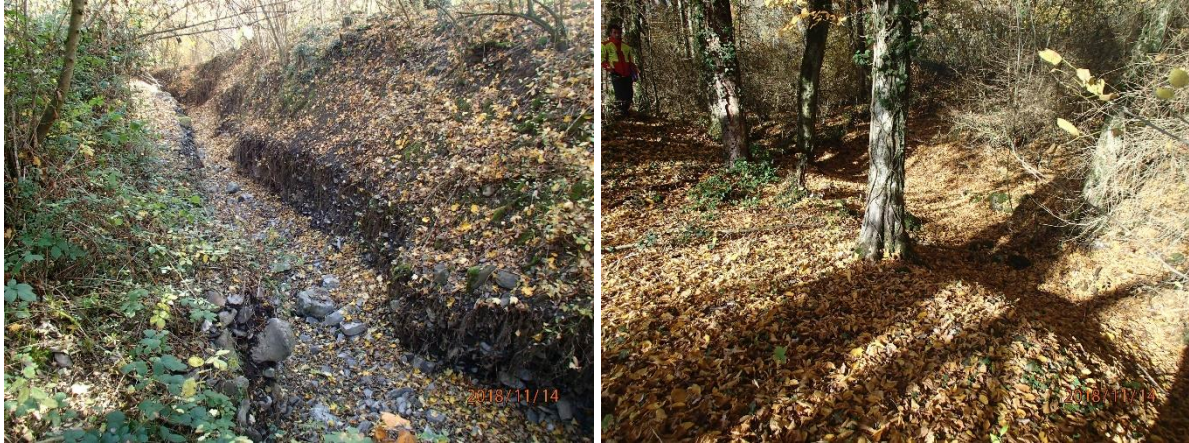
Figure 83 :Berge rive droite érodée (à gauche) et secteur d'anciennes divagations derrière les merlons de curage

En aval, le lit prend une direction vers l'Est et ne suit plus la ligne de plus grande pente. Un imposant merlon constitué de matériaux de curage guide le lit mineur et limite les risques de débordements. Toutefois, coté torrent, cet ouvrage apparaît localement érodé (berge verticale)

et la végétation y est abondante. Pour la crue de référence, la possible ouverture d'une brèche n'est pas écartée et pourrait faire suite à une érosion et/ou un arrachement d'une partie de « digue » après basculement d'un arbre. Le cas échéant, les débordements se répandent sur le cône. En aval, un merlon de curage guide encore le lit mineur, mais on retrouve, en rive droite, d'anciens bras de divagations témoignant de débordements anciens. Le torrent sort ensuite du territoire communal de Fréterive.

| Figure 83 :Berge rive droite érodée (à gauche) et secteur d'anciennes divagations derrière les<br>merlons de curage..... | 77 |

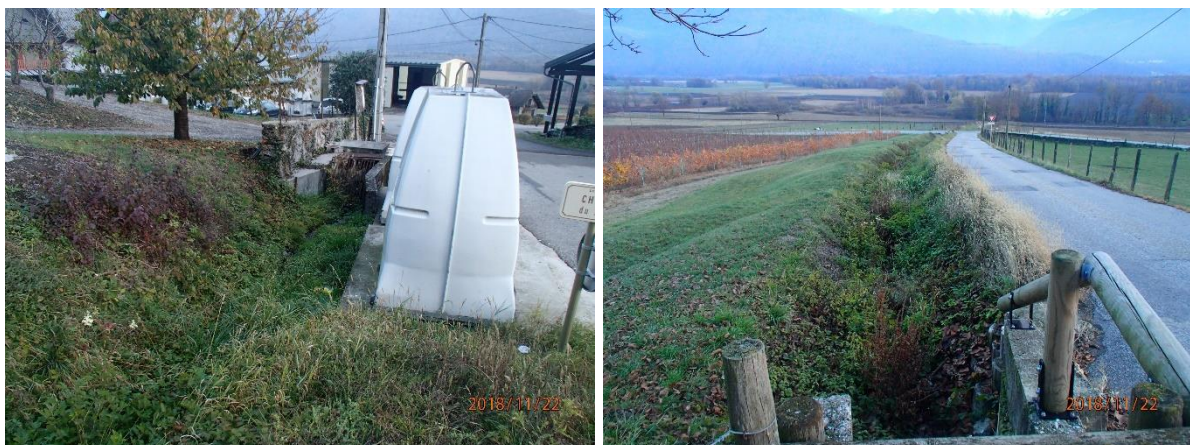
Ce bief qui n'a pas de véritable bassin versant. Il récupère des eaux de sources et vraisemblablement des eaux pluviales. Son lit mineur est cartographié pour information mais ses risques de débordement ne sont pas étudiés. Les éventuels débordements seraient d'origine anthropique.

| Figure 84:le "bief" ..... | 77 |
