**VALIDATION D'UN AGENDA D'ACCESSIBILITE PROGRAMMEE (AD'AP) ET AUTORISATION A SIGNER ET PRESENTER LA DEMANDE D'AD'AP**

**AGENDA D'ACCESSIBILITE PROGRAMMEE (AD'AP)  
Séance du Conseil municipal en date du 10 juin 2016**

## Outil d'auto-diagnostic pour les Établissements Recevant du Public (ERP)

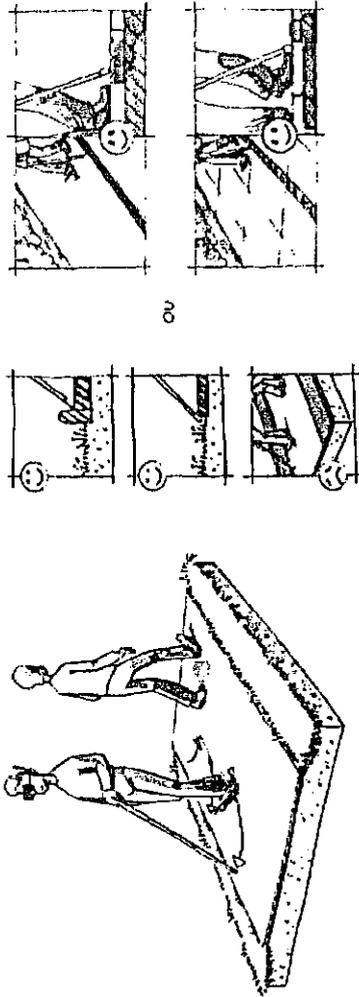
**Schéma 1.1 - Guidage pour les personnes non ou mal voyantes**  
Le guidage doit être continu, contrasté visuellement et tactilement par rapport à son environnement. Le guidage peut être obtenu soit par le revêtement du cheminement accessible, soit par l'utilisation d'une bande de guidage

Question	Résultat		Commentaire/Mesure
		Oui	Non	
1.1	Le bâtiment et ses entrées sont-ils clairement repérables et indiqués ?	Oui	SO	
1.2	Existe-t-il un cheminement sans escalier depuis la voûte et depuis les places accessibles jusqu'à une entrée du bâtiment ?	Oui	SO	
1.3	Existe-t-il un cheminement sans escalier jusqu'aux équipements ou aménagements extérieurs ?	Oui	SO	
1.4	Le guidage des personnes mal voyantes est-il assuré sur les cheminements précédents ? (voir schéma 1.1)	Oui	SO

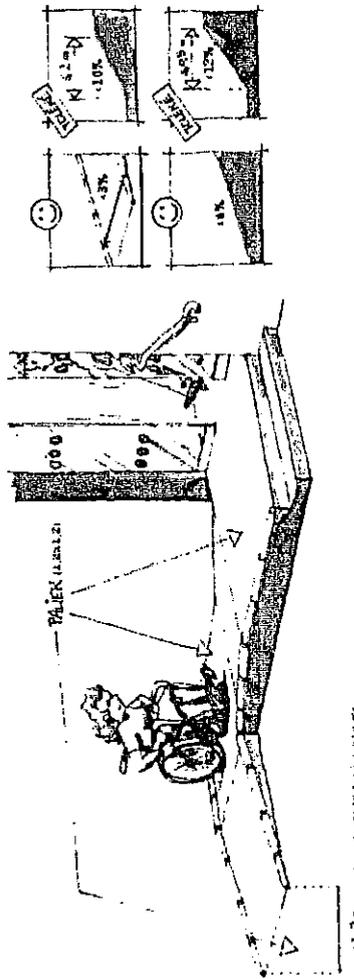
**Schéma 1.2 - Dimensionnement des cheminements extérieurs**

Le cheminement extérieur d'un ERP répond à des exigences en matière de ponts, de devers, de ressaut, d'espace de repos. Un palier de repos est nécessaire en haut et en bas de chaque plan incliné, quelle qu'en soit la longueur. En cas de plan incliné de pente supérieure ou égale à 5 %, un palier de repos est nécessaire tous les 10 m. Les plans inclinés ne doivent pas présenter de ressaut, ni en haut ni en bas.

Question	Résultat		Commentaire/Mesure
		Oui	Non	
1.5	Le cheminement extérieur pour l'accessibilité respecte-t-il les dispositions présentées par le schéma 1.2 ?	Oui	SO	
1.6	Si la pente est supérieure à 5% des paliers de repos sont nécessaires. Le cas échéant les paliers de repos sont-ils bien dimensionnés (L = 1,2 m et l = 1,2m) ?	Oui	SO	
1.7	Les ressauts sont-ils tous inférieurs à 2 cm (ou à 4 cm si chanfreinés) et distants entre eux d'au moins 2,5 m ?	Oui	SO	
1.8	En cas de choix d'itinéraire, existe-t-il systématiquement un espace de manœuvre avec possibilité de demi-tour (espace de 1,5 m de diamètre) ?	Oui	SO	
1.9	Les équipements extérieurs respectent-ils les dispositions du schéma 4.3 ?	Oui	SO	
1.10	En cas de portes/portails battants sur le cheminement, existe-t-il un espace de manœuvre bien dimensionné (voir schéma 3.1) ?	Oui	SO

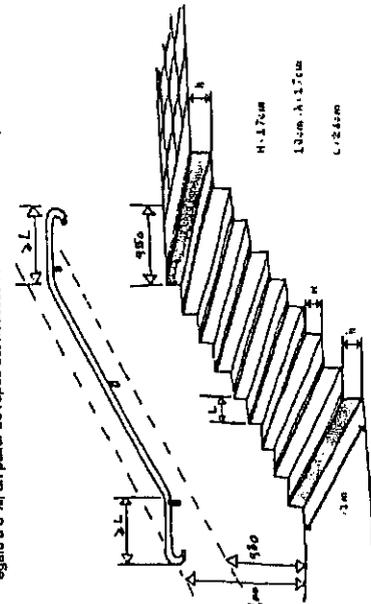
**Schéma 1.3 - Exigences sur les escaliers extérieurs**

Un escalier doit répondre à plusieurs exigences : 1/ présence de nez de marches courantes facilement préhensibles, visuellement repérables ; dimensions selon le schéma ; 2/ dimensions des hauteurs de marches, des longueurs de plan, de la largeur passage entre les deux mains courantes ; 3/ présence d'une bande de vigilance en haut de l'escalier ; 4/ présence de nez de marche non-glissants et contrastés visuellement ; 5/ première et dernière contre-marches contrastées visuellement

Question	Résultat		Commentaire/Mesure
		Oui	Non	
1.15	Les escaliers de plus de trois marches respectent-ils le schéma 1.3 ?	Oui	SO	
1.16	Les escaliers de moins de trois marches respectent-ils les exigences sur les nez de marches, l'appel de vigilance en haut de l'escalier et la hauteur des premières et dernière contre-marches du schéma 1.3 ?	Oui	SO

Question	Résultat	Commentaire/Mesure
4.7 Les escaliers intérieurs respectent-ils le schéma 1.3 ?	Oui	SO
4.8 En cas d'ascenseur, respectent-ils une des configurations présentées par le schéma 4.1 ?	Oui	SO
4.9 En cas d'ascenseur, la commande paillière est-elle située à une hauteur comprise entre 0,9 et 1,1 m ?	Oui	SO
4.10 En cas d'ascenseur, existent-ils des indicateurs de position et des témoins d'enregistrement à la fois visuel et sonore ?	Oui	SO

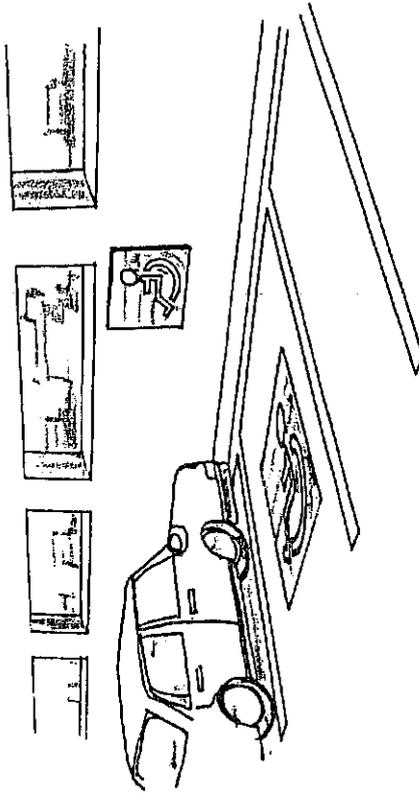
Schéma 2.1 - Signalisation d'une place adaptée

Question	Résultat		Commentaire/Mesure
		Oui	Non	
2.1	Le nombre de places adaptées du parking est-il supérieur à 2% du nombre total de places de stationnement ?	Oui	Non	SO
2.2	Les places adaptées sont-elles signalées par un marquage au sol et par une signalisation verticale ? (voir schéma 2.1)	Oui	Non	SO
2.3	Les places adaptées sont-elles dimensionnées selon le schéma 2.2 ?	Oui	Non	SO
2.4	En cas de contrôle d'accès, le système en place est-il équipé de la visiophonie ?	Oui	Non	SO

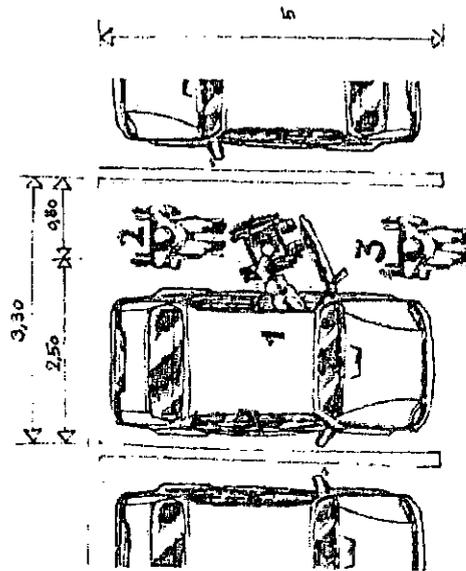
Schéma 2.2 - Dimensions d'une place adaptée  
Une place adaptée devra être horizontale à un dévers près de moins de 3 %

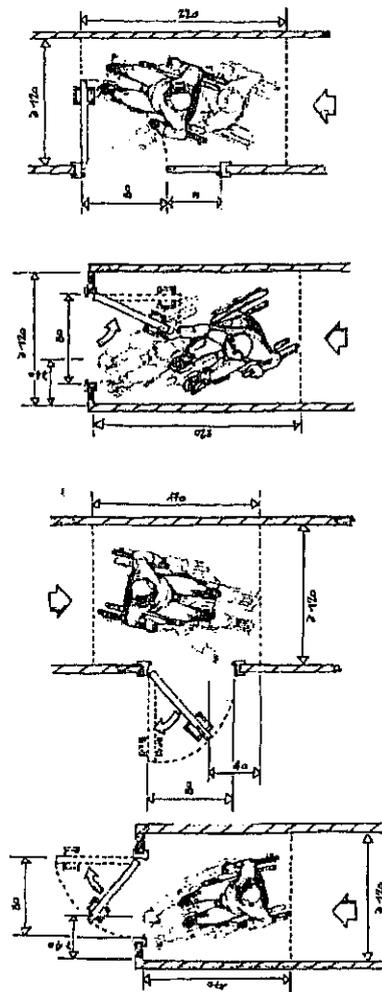
Schéma 3.1 - Espace de manœuvre au niveau d'une porte battante

Deux cas sont à considérer : 1/ dans le cas d'une porte à pousser, l'espace de manœuvre doit être à minima de 1,7 m ; par 1,2 m ; 2/ dans le cas d'une porte à tirer, l'espace de manœuvre doit être à minima de 2,2 m par 1,2 m

Question	Résultat		Commentaire/Mesure
	Oui	Non	
3.1 L'entrée accessible est-elle en continuité avec le cheminement accessible (attention aux ressauts de plus de 2 cm) ?	Oui	SO	
3.2 L'entrée accessible est-elle clairement repérable ?	Oui	SO	
3.3 Existe-t-il un espace de manœuvre avec possibilité de demi-tour devant la porte d'entrée (espace de 1,5 m de diamètre) ?	Oui	SO	
3.4 En cas de porte battante, existe-t-il un espace de manœuvre à l'extérieur comme à l'intérieur dimensionné conformément au schéma 3.1 ?	Oui	SO	
3.5 Les parois vitrées, portes d'entrée comprises, comportent-elles des éléments visuels contrastés ?	Oui	SO

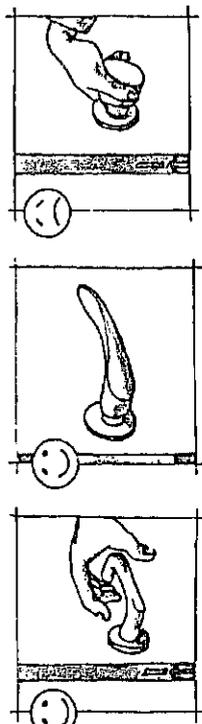
Schéma 3.2 - Caractéristiques d'une poignée d'une porte accessible

Question	Résultat		Commentaire/Mesure
	Oui	Non	
3.6 La largeur de la porte d'entrée est-elle supérieure ou égale à 0,80 m et présente-t-elle un passage utile de 0,77 m ? (valeur portée à 1,2 m pour les zones recevant plus de 100 personnes)	Oui	SO	
3.7 La poignée de porte est-elle facilement préhensible ? (voir schéma 3.2)	Oui	SO	
3.8 En cas de porte automatique, le système de détection est-il adapté à toutes les tailles ?	Oui	SO	
3.9 La porte d'entrée offre-t-elle une résistance inférieure à 50 N (= 5 kg) ?	Oui	SO

Question	Résultat	Commentaire/Mesure
4.11 Les largeurs des portes d'accès sont-elles supérieures ou égales à 80 cm et présentent-elles un passage utile de 0,77 m ?	Oui	SO
4.12 Les portes d'accès vitrées comportent-elles des éléments visuels contrastés ?	Oui	SO
4.13 Les poignées des portes d'accès respectent-elles les dispositions présentées par le schéma 3.2 ?	Oui	SO

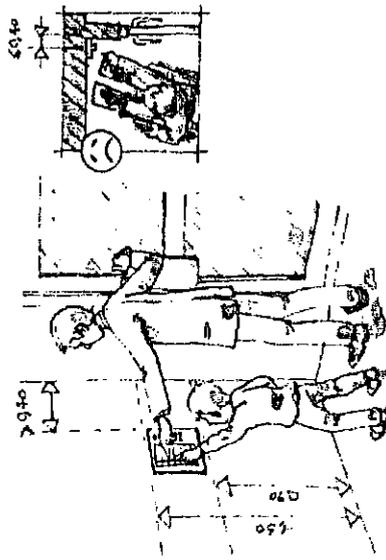
Schéma 3.3 - Positionnement des dispositifs de contrôle d'accès

Question	Résultat		Commentaire/Mesure
	Oui	Non	
3.10 Le dispositif de contrôle d'accès est-il facilement repérable grâce à la signalétique ou un contraste visuel ?	Oui	SO	
3.11 Le dispositif de contrôle d'accès est-il positionné selon le schéma 3.3 ?	Oui	SO	
3.12 Existe-t-il un espace d'usage bien dimensionné (L = 1,3 m et l = 0,8 m) devant le dispositif de contrôle d'accès ?	Oui	SO	
3.13 Le temps de déverrouillage de la porte d'entrée est-il suffisant pour qu'une personne à mobilité réduite entre dans le bâtiment ?	Oui	SO	
3.14 Les signaux liés au fonctionnement du dispositif de contrôle d'accès sont-ils à la fois sonores et visuels ?	Oui	SO	
3.15 Le système mis en place permet-elle à une personne mal entendant ou muette de signaler sa présence (soit visibilité directe depuis l'accueil, soit visiophonie)	Oui	SO

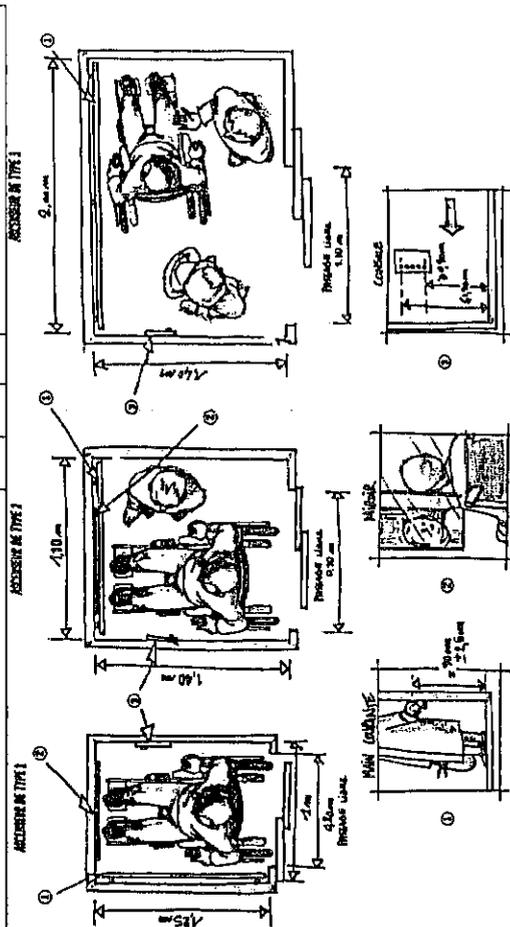
Schéma 4.1 - Typologies d'ascenseur selon la norme NF En 81-70

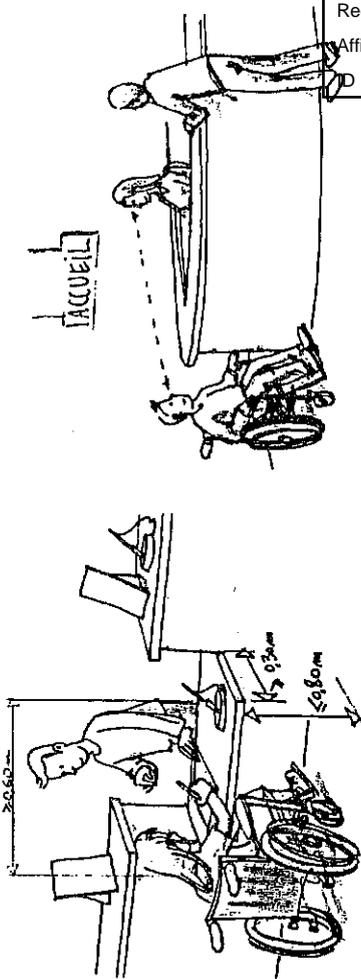
Schéma 4.2 - Caractéristiques d'un guichet accessible

Question	Résultat	Commentaire/Mesure
4.14 L'accueil et les guichets respectent-ils les dispositions présentées par le schéma 4.2 ?	Oui	SO
4.15 En cas d'accueil ou de guichet sonorisé ou devant être des missions de services publics, sont-ils équipés d'un système de transmission de signal acoustique signalé par un pictogramme ?	Oui	SO
4.16 Les équipements intérieurs respectent-ils les dispositions du	Oui	SO

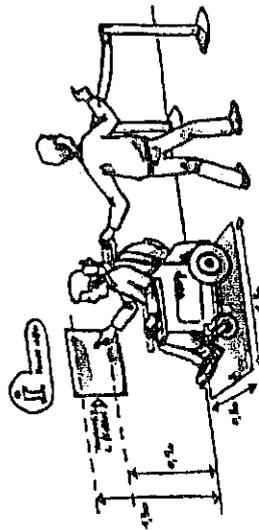
Schéma 4.3 - Caractéristiques d'un équipement à disposition du public

Trois dispositions à respecter : les dispositifs de commandes doivent être situés à une hauteur comprise entre 0,9 et 1,3 m, ils doivent être éloignés à plus de 40 cm d'un angle gênant les manœuvres et il doit être prévu un espace d'usage au droit de l'équipement d'au moins 1,3 m par 0,5 m.

schéma 4.3 ?

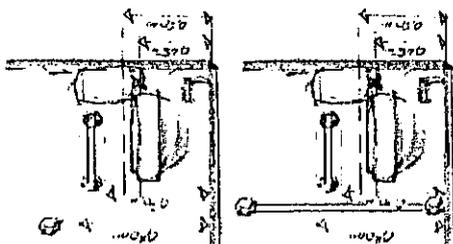
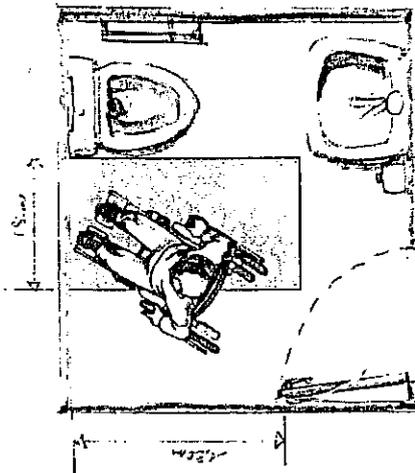
Schéma 5.1 - Sanitaires accessibles
