**Commune de Fréterive**

**Etude et cartographie des aléas naturels**

**sur l'ensemble du territoire communal**  
*(hors inondation de la plaine de l'Isère)*

<b>Date du dernier enregistrement</b>	<b>Désignation du document</b>	<b>Numéro de devis</b>	<b>Nombre de pages</b>
14/01/2019	Carte des aléas	D8-292952	83

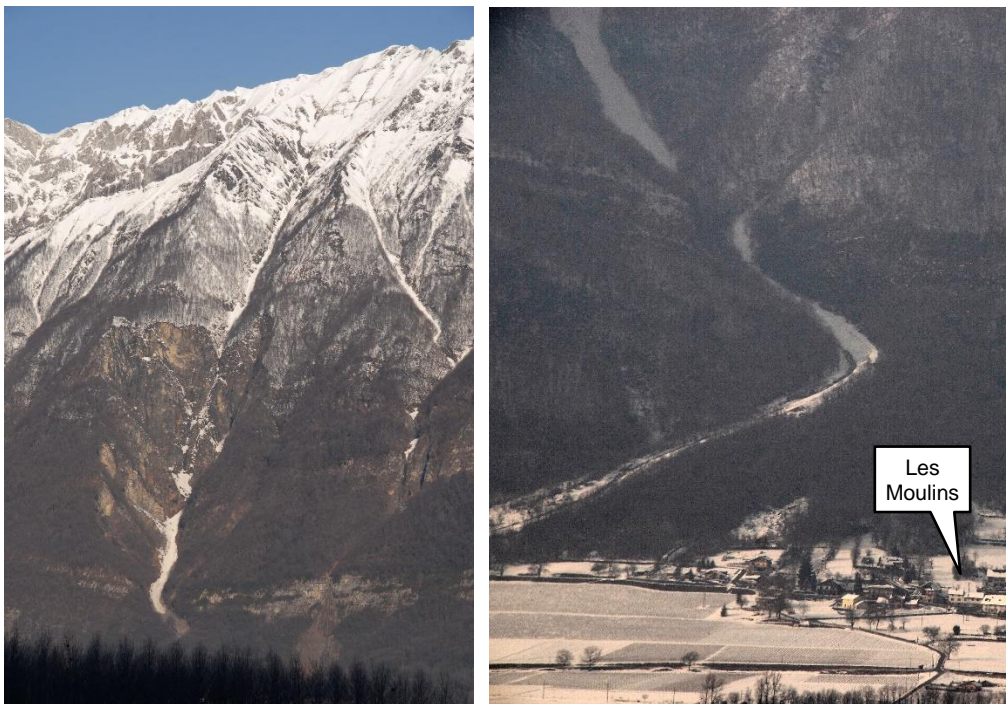
Figure 12 : Vue générale du couloir de Cayan en mars 2009 (à gauche) et détail du coude du ruisseau sur son cône de déjection, après les travaux de renforcement de berge de 2009 (à droite).

Le couloir de Cayan est suivi à l'EPA sous le n°2. Sa zone de départ correspond à une grande pente herbeuse assez uniforme et raide d'orientation sud à sud-est, démarrante depuis la Pointe des Arlicots (2060 m). Les écoulements convergent dans un couloir rectiligne et encaissé puis sautent un système de barres rocheuses entre 1150 et 800 m. Les dépôts se forment classiquement au pied de ces barres rocheuses et jusqu'à l'apex du cône de déjection du torrent (entre 800 et 600 m) mais peuvent se propager bien plus bas en suivant le lit canalisé du ruisseau qui tourne vers le sud, en évitant Les Moulins.

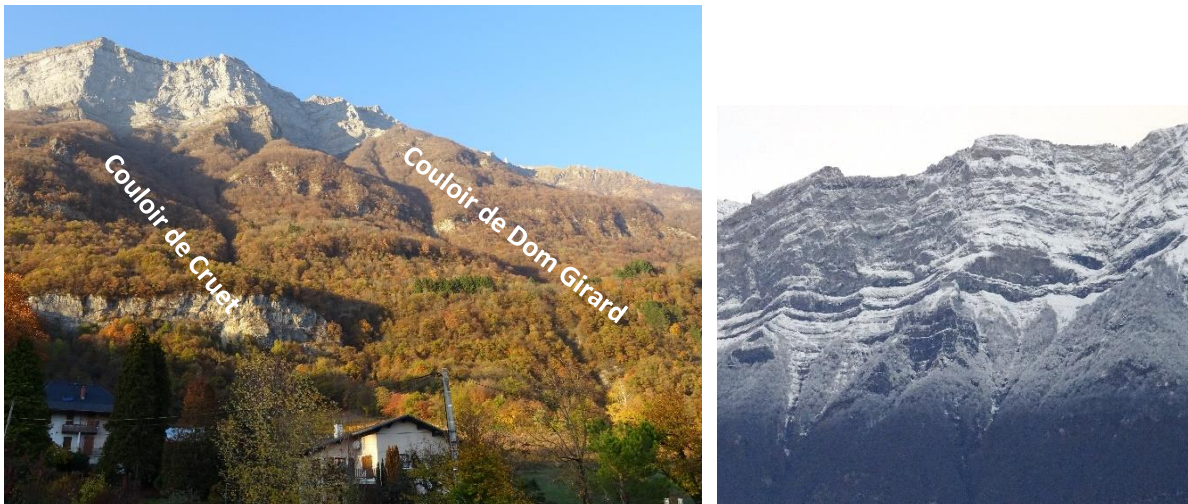
Figure 23 : Vues des couloirs de Dom Girard et de Cruet depuis Le Villard (à gauche) et Aiton. (à droite)

**Le couloir de Cruet** est suivi à l'EPA sous le n°200 (4bis avant 2004). Ses zones de départ correspondent principalement à deux entonnoirs raides et lisses (vires en dalles rocheuses), orientés globalement au sud, entre 1300 et 1450 m, et situés au pied de l'épaisse barre rocheuse qui culmine au Chapeau de Napoléon (1854 m). Les écoulements convergent dans un couloir relativement rectiligne jusqu'à un coude marqué vers 600 m. Comme pour son voisin Dom Girard, les avalanches se déposent le plus souvent dans ce coude en léger replat, mais peuvent se propager, via le ruisseau, jusqu'en pied de versant, à la limite des vignes (400 m).

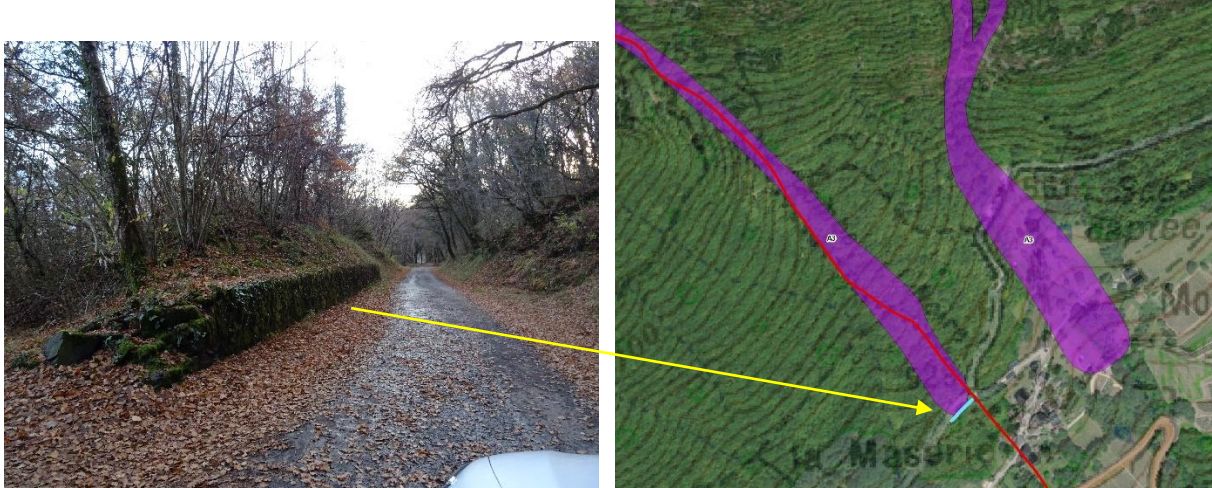
Figure 32 : Vieux mur/digue de 3 m de haut réalisé au départ du chemin de Montplan (525 m), dans l'axe du ruisseau de Combe Noire, pour protéger la bordure ouest de La Maserie (commune de St Pierre d'Albigny) des avalanches et des débordements du ruisseau.

Avant les années 70 (a priori au milieu du XXème siècle), les habitants de La Maserie ont réalisé un mur paravalanche en pierres sèches, surmonté d'un remblai, pour une hauteur totale d'environ 3 m, afin de protéger la bordure ouest du hameau contre les avalanches (cf. fig. 32).

Dans un cas extrême, si l'avalanche de Combe Noire parvenait à se frayer un passage dans le lit du ruisseau jusqu'au chemin de Montplan, elle serait arrêtée par le replat de la route et cet ouvrage paravalanche.

- Langue de neige humide se propageant, dans l'axe du lit du ruisseau, jusqu'au chemin de Montplan (525 m). Le phénomène, d'intensité forte (A3) serait arrêté par la digue paravalanche en bord de route.

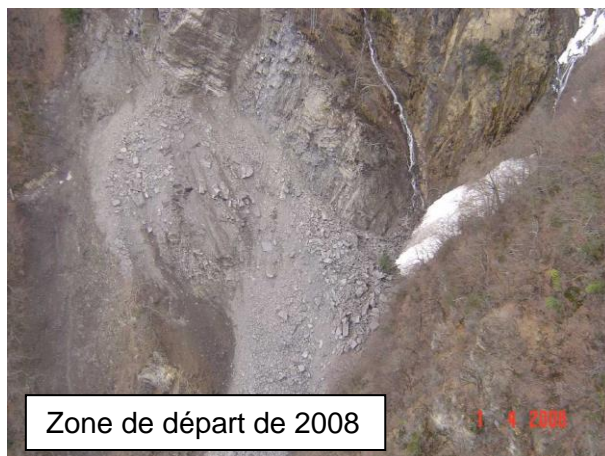
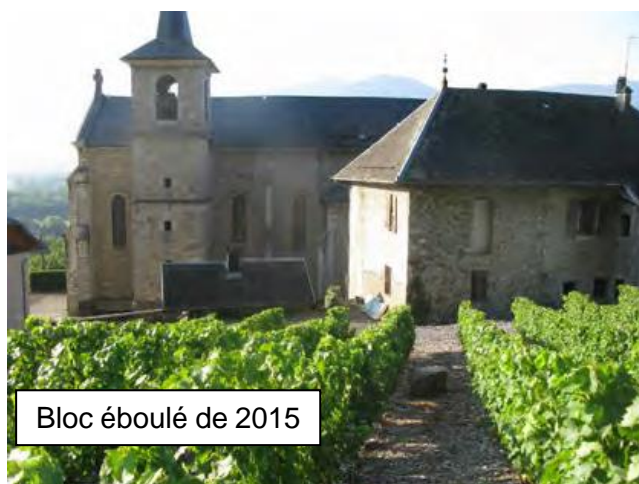
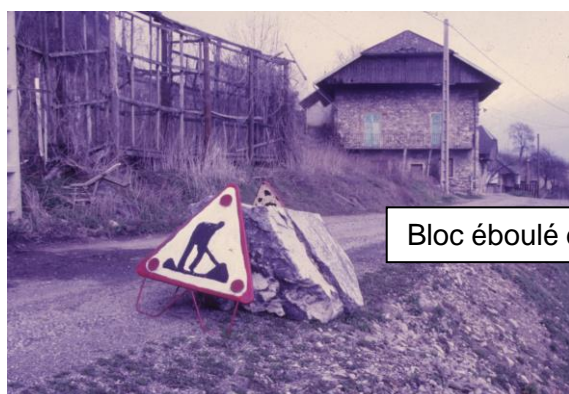
Figure 34:clichés de quelques événements historiques

Date	Secteur	Observations	Source(s)
Légende ?	vers la Maserie	Une légende locale parle d'un village englouti sous un éboulement en masse à l'époque romaine vers la Maserie. Des éléments auraient atteints les Rippes vers la cote 320	Commune (M. J. Miguet)
1911	Combe Noire	Localisation Combe Noire imprécise	Archives RTM
1917	Combe Noire	Localisation Combe Noire imprécise	Archives RTM
Entre les 2 guerres (1930 ?)	L'église	un bloc d'environ un mètre cube arrivé dans une maison aujourd'hui détruite.	Commune (M. J. Miguet)
1960	Barlettes	Deux blocs d'un volume d'environ 150 litres chacun provenant de l'escarpement intermédiaire des Sangles.	Commune (M. J. Miguet)
Vers 1965	Barlettes	Une pierre plate d'environ 1/2 m <sup>3</sup> provenant de l'escarpement intermédiaire des Sangles.	Commune (M. J. Miguet)
12/01/1987	Le Four	Un bloc est tombé en direction de la maison « Catella » s'arrêtant sur le bord du chemin vicinal. Le bloc est estimé à 1m <sup>3</sup>	Rapport d'expertise RTM

7 :03/1991	Ruisseau du Cruet	Quelques centaines de m <sup>3</sup> s'écroulent dans le ruisseau du Cruet depuis le Chapeau de Napoléon	Rapport BRGM
Vers 1998	Chez Les Henriquets	Il serait parti de l'escarpement situé vers la cote 1350 et aurait atteint le hameau en ruine de Chez Les Henriquets et même le bord de la route forestière vers la cote 600	Commune (M. J. Miguet)
1/04/2008	Falaise en amont du hameau des Moulins	Entre 10000 et 30000 m <sup>3</sup> (selon les sources) éboulés sur un parcours de 500 m. Départ cote 800 m en rive droite du torrent du Cayan et propagation jusqu'à la cote approximative de 500 m. 20 habitants évacués	Rapport d'expertise RTM Rapport d'expertise SAGE Dauphiné Libéré
20/07/2015	L'Eglise	Bloc isolé de 0,2 m <sup>3</sup> provenant de la partie inférieure la falaise des Sangles	Rapport SAGE Fiche événement RTM Commune (M. B. Reverdy)
18/12/2018	Le Villard	Bloc isolé de 200l traverse la RD deux fois	CD+commune

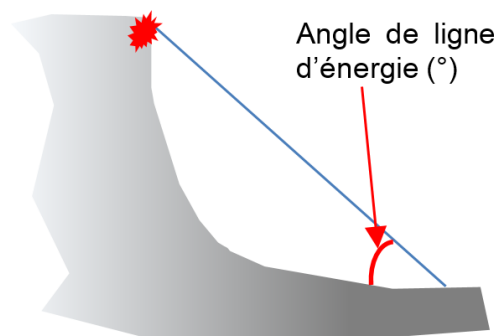
En première approche la méthode des lignes d'énergie permet d'identifier simplement les zones susceptibles d'être affectées par une chute de blocs. Il s'agit d'une méthode empirique qui permet d'estimer à partir d'une zone de départ la localisation du point d'arrêt maximal probable d'un projectile et qui ne nécessite pas à proprement parlé de détermination des coefficients de réponse des sols.

Figure 36 : schéma de principe de la ligne d'énergie

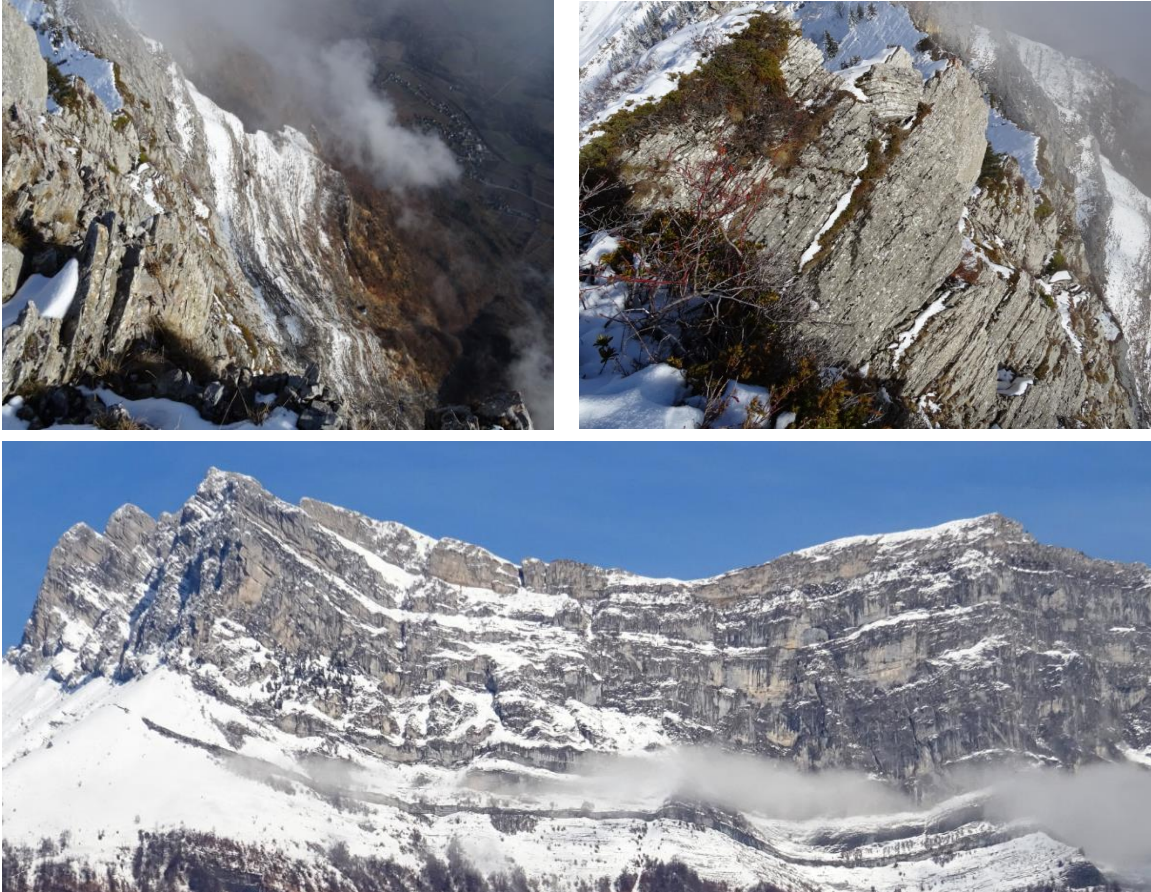
A l'exception de couches situées en crête dont l'épaisseur peut s'avérer réduite et partiellement altérée, la falaise semble relativement saine. On y distingue d'ailleurs essentiellement des dalles lisses. L'observation générale de la paroi permet de constater qu'il y a peu de cicatrices (vestige d'éboulement clairement identifiable par une patine rocheuse jaunâtre). Ce constat est d'ailleurs corroboré par le peu d'événements recensés depuis cette couche. Un examen de cette partie de falaise avait été réalisé en 1994 en hélicoptère par le BRGM. Ce dernier n'avait pas observé d'instabilités notoires.

Précisons que les calcaires urgoniens étant compacts, ils sont sujets à peu d'éboulements, en revanche lorsqu'un événement se produit, les volumes sont généralement élevés (exemple du Granier).

Figure 38: clichés de la couche urgonienne. En haut stratigraphie redressée sujette au phénomène de fauchage, en bas vue globale permettant d'appréhender un affleurement généralement sain.

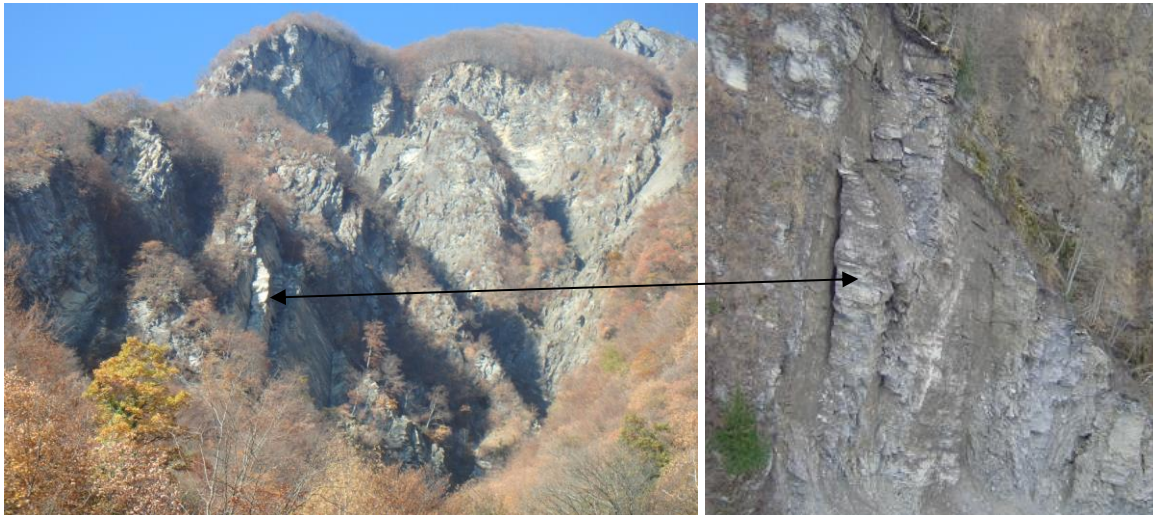
Le village est dominé par deux types d'affleurements : Le plus marquant de par son historicité est celui du Grand Theurre dans la combe de Cayan. A ce niveau le ruisseau a entaillé le versant mettant à nu d'imposantes falaises dans les calcaires marneux. La profusion des sources et ruisseaux dans ce secteur sont autant de facteurs aggravants. C'est à ce niveau qu'est survenu l'éboulement de 2008 qui avait produit des dizaines de milliers de m<sup>3</sup> (le volume étant assez confus selon les sources).

Des éboulements du même type y sont toujours possibles au regard des piliers découpés dans des dièdres. Leur survenance n'apparaît toutefois pas menaçante pour le village car les matériaux éboulés seront chenalisés dans le Cayan. Notons de surcroît que ce dernier a fait l'objet d'imposants travaux de construction d'une digue qui s'étend depuis l'apex du cône (cote approximative de 500 m) jusqu'à environ la cote 400 m. Les dimensions de cette digue induisent une modification topographique qui conduit à exclure définitivement tout franchissement par un éboulement.

Figure 41: Affleurements du Grand Theurre (vue d'ensemble à gauche, cliché d'un vol d'expertise de 2008 à droite)

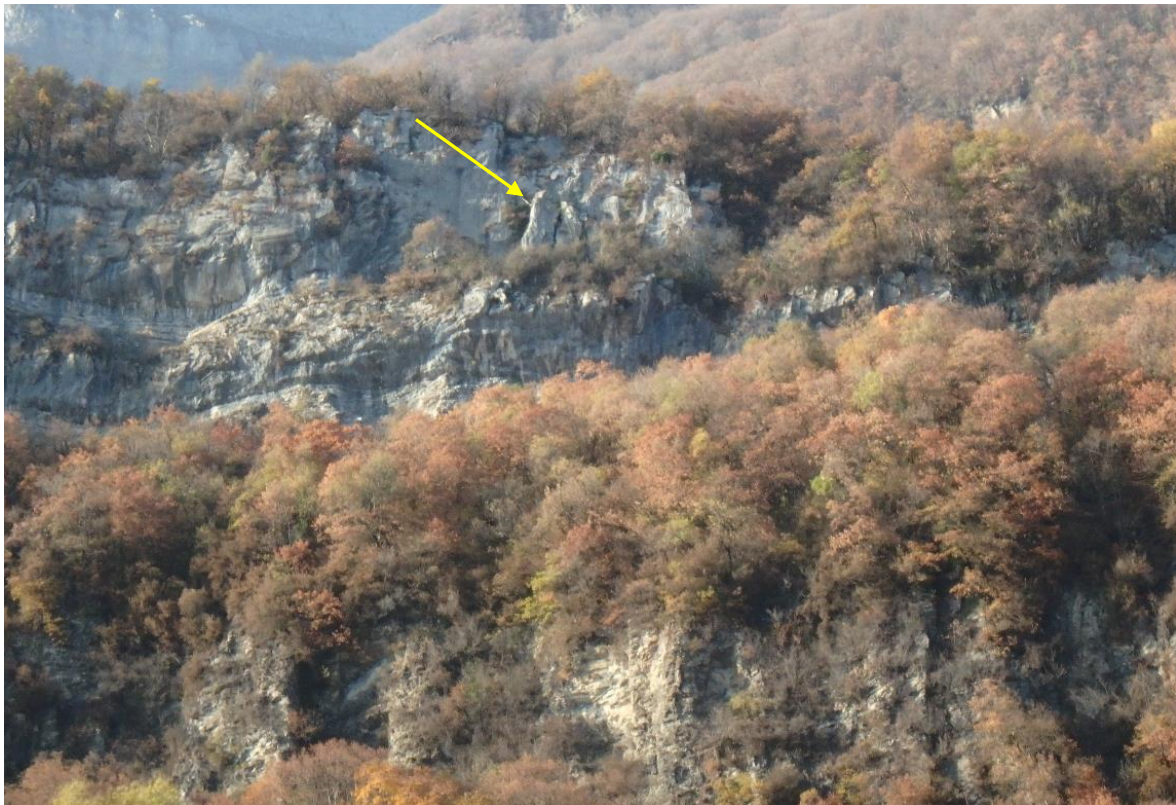
Ces derniers sont en bon état bien que légèrement affaissés du fait de leur tassement dans le temps.

Figure 44.vue des deux falaises et des 2 piliers

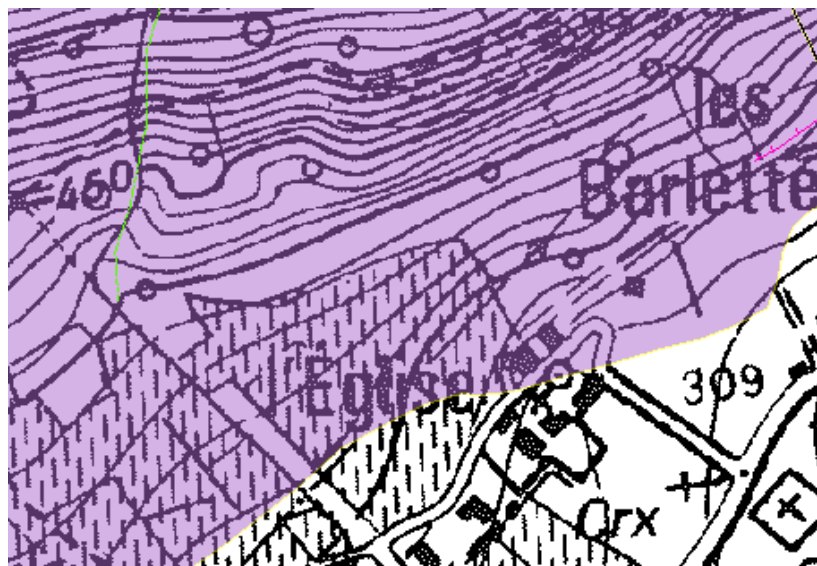
**Probabilité d'atteinte** : les lignes d'énergie retenues sont : forte  $44^\circ$ , moyenne  $42^\circ$  et faible  $40^\circ$  (soit les valeurs du profil A +  $5^\circ$  de forêt +  $5^\circ$  de singularité topographiques).

Figure 50: carte des aléas chutes de blocs au droit de l'Eglise

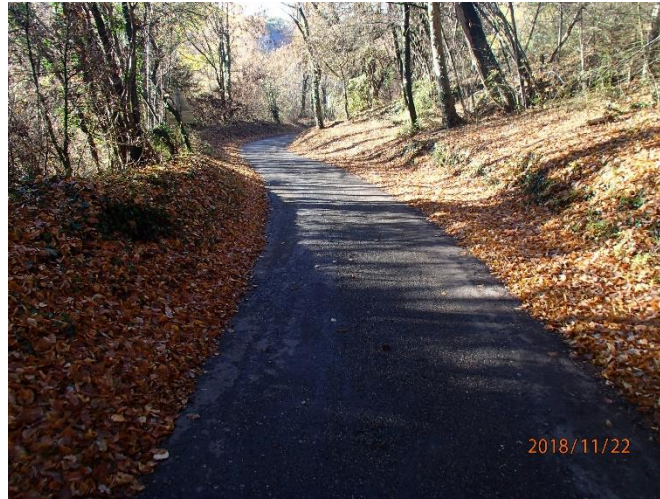
Le tracé actuel du lit du ruisseau de Combe Noire débouche sur la route de Montplan et est barré par un ouvrage de près de 3 m de hauteur en bordure de route (mur surmonté d'un remblai). Cet ouvrage date des années 70 et a été réalisé pour protéger la bordure Ouest du hameau contre les avalanches. Pour le scénario de référence, des dépôts importants de laves torrentielles sont prévisibles sur la route de Montplan et peuvent s'étendre sur la route descendant en direction de Miolans jusqu'au moins le carrefour avec la RD 101. Les écoulements restent en effet canalisés tout le long de la route de Montplan.

Figure 58: Route de Montplan canalisant les écoulements

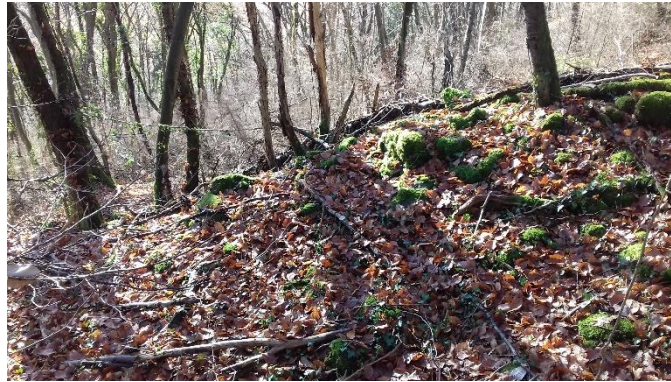
Figure 60: Dépôts anciens de lave torrentielle

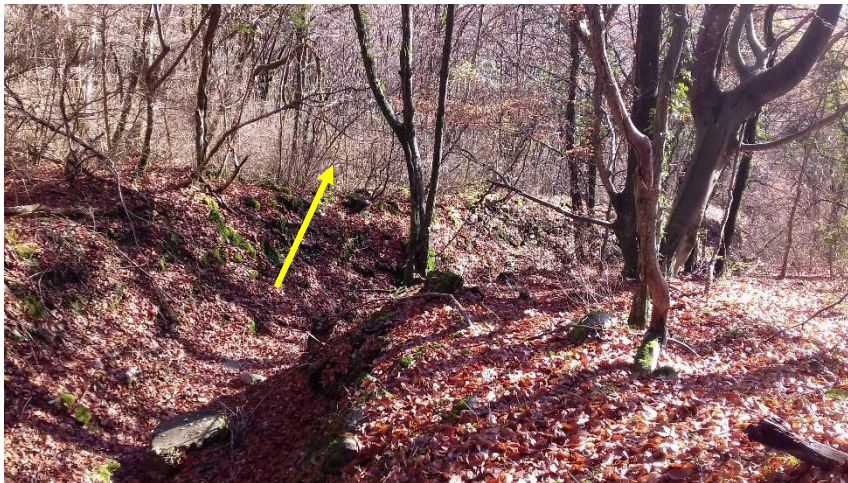
Figure 61: Coude depuis lequel des divagations se sont déjà produites vers la cote 530

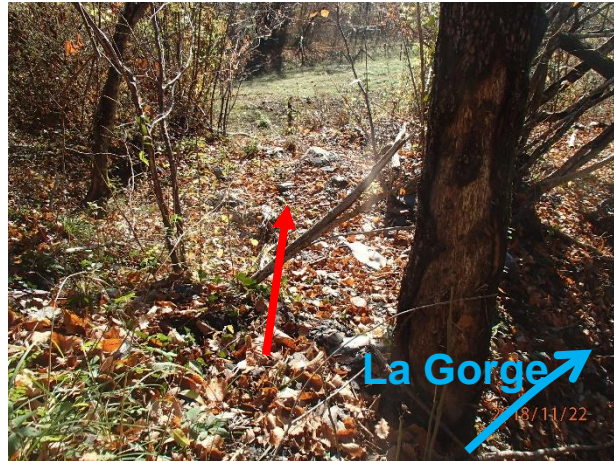
En amont de la Maserie, le ruisseau franchit une piste via un passage à gué. En aval de celui-ci, il marque un coude et apparaît particulièrement étroit. Une accumulation des matériaux sur le radier peut entraîner des débordements vers la piste en rive droite mais aussi vers les terrains en rive gauche en aval immédiat du radier.

Figure 62: Traces de débordements en aval rive gauche du radier de la piste de Montplan

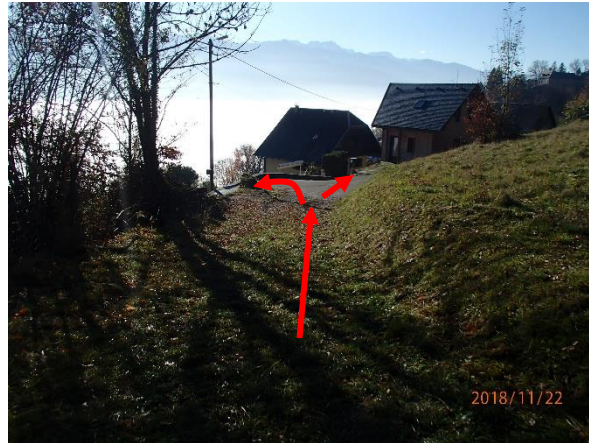
Figure 64: Débordements sur piste menant au réservoir  
En rive gauche, des divagations sont possibles dans les champs. Ces débordements traversent la piste d'accès aux habitations de Montarchi mais ne menacent aucune habitation.

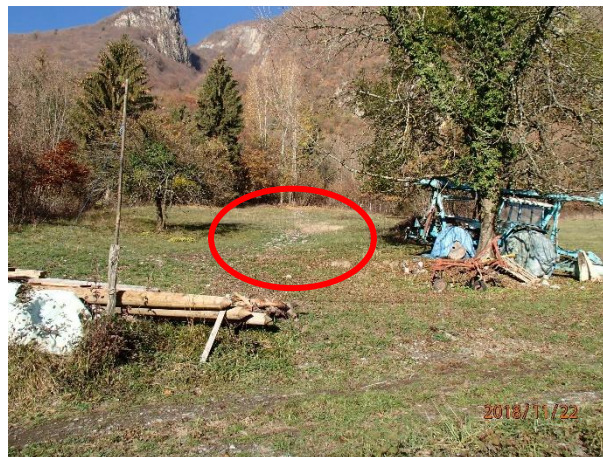
Figure 65: Traces de divagations récentes (matériaux déposés)

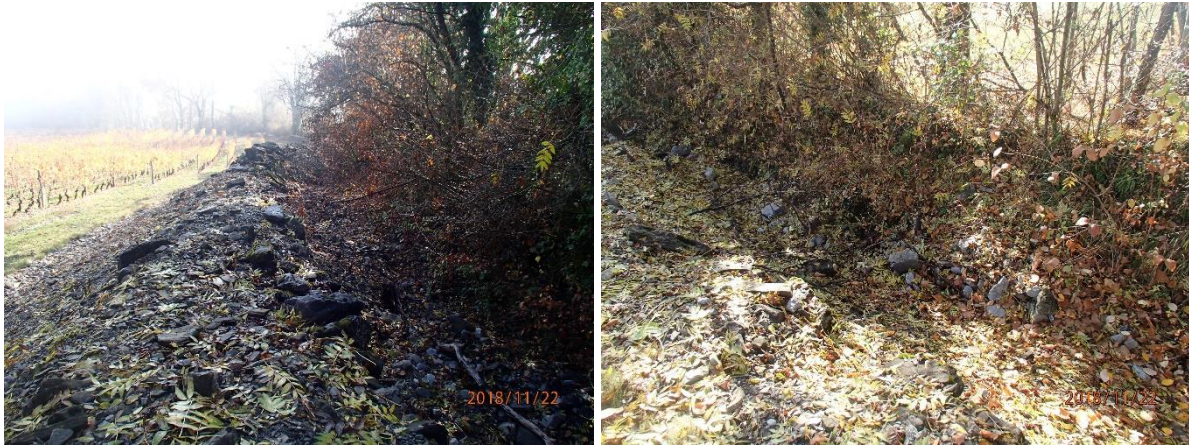
La rive droite présente des points de faiblesses : points bas et cordon de matériaux en berges très peu épais. Pour l'évènement de référence, des débordements sur cette rive sont prévisibles. Ils ne peuvent alors retourner au lit et sont susceptibles de se propager jusqu'à une propriété en contrebas.

Les débordements en rive gauche sont moins problématiques : ils peuvent engraver le vignoble mais retrouvent rapidement le lit mineur après que celui-ci ait marqué un coude à 90° vers l'Est.

Figure 66:Cordon de matériaux sur les deux rives

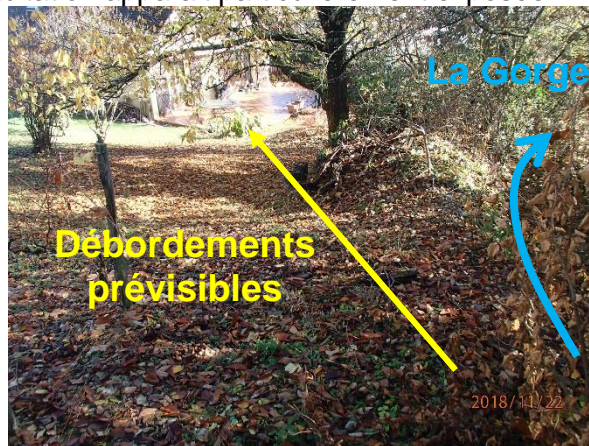
Un peu plus en aval à l'approche du hameau du Villard, le torrent marque un nouveau coude. Au niveau du coude, le gabarit du lit mineur est réduit et des débordements vers la rive gauche sont probables. Une habitation apparaît particulièrement exposée.

Figure 67:Débordements en amont du Villard

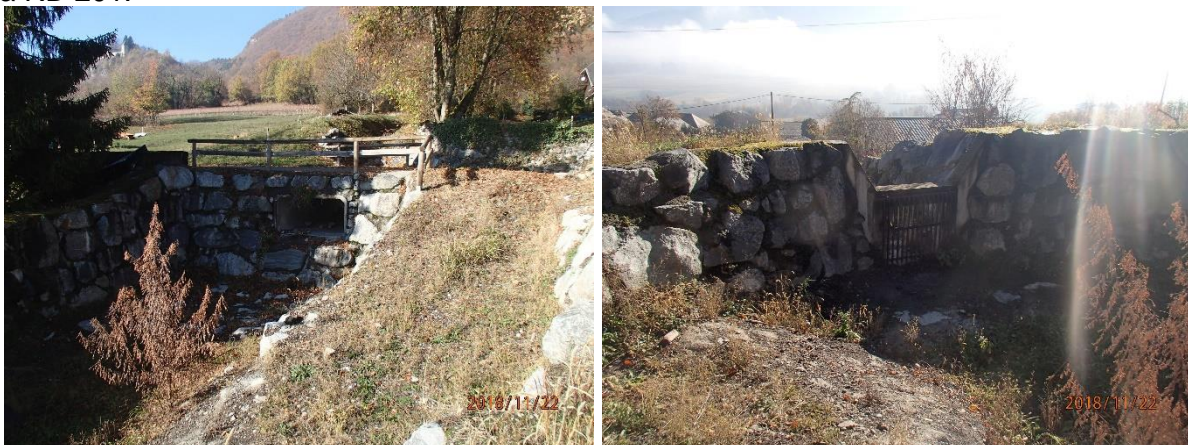
Sur la traversée du hameau du Villard, les débordements étaient fréquents. Depuis 2009, le torrent est équipé d'une petite plage de dépôt.

A l'entrée de la plage de dépôt, le torrent franchit une route communale au travers d'un dalot. Son gabarit paraît adapté au torrent. Pour autant, pour l'évènement de référence, son risque d'obstruction par embâcle ne peut être écarté. Le cas échéant, des débordements peuvent suivre la route sur la rive gauche et se déverser sur les propriétés en aval jusqu'à atteindre la RD 201.

Figure 68:Plage de dépôt de la Gorge

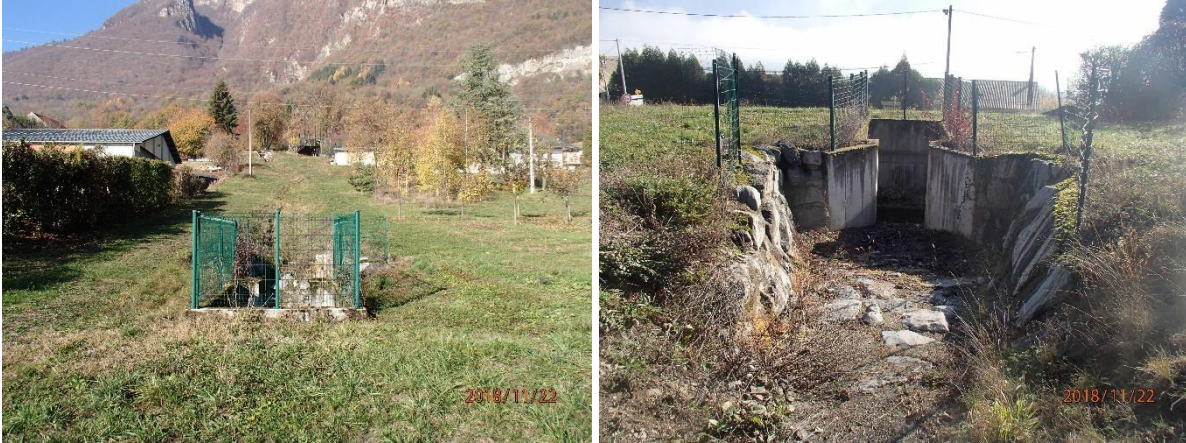
La plage de dépôt a fonctionné lors de la crue de 2010 et n'a à ce jour jamais été totalement comblée sur un seul évènement. En aval, le lit est chenalisé avant d'être couvert depuis l'amont de la RD 201. A l'entrée du passage couvert, le torrent est équipé d'un avaloir avec grille disposant encore d'une petite capacité de stockage en cas de dépassement de la capacité de la plage de dépôt amont.

Le dépassement de la capacité hydraulique de la buse ou l'obstruction au moins partielle de l'ouvrage ne peut être écartée. Si ce scénario se produit, les écoulements suivraient la route et se répandraient de manière diffuse sur les propriétés en aval.

Figure 69:Chenal en aval de la plage de dépôt

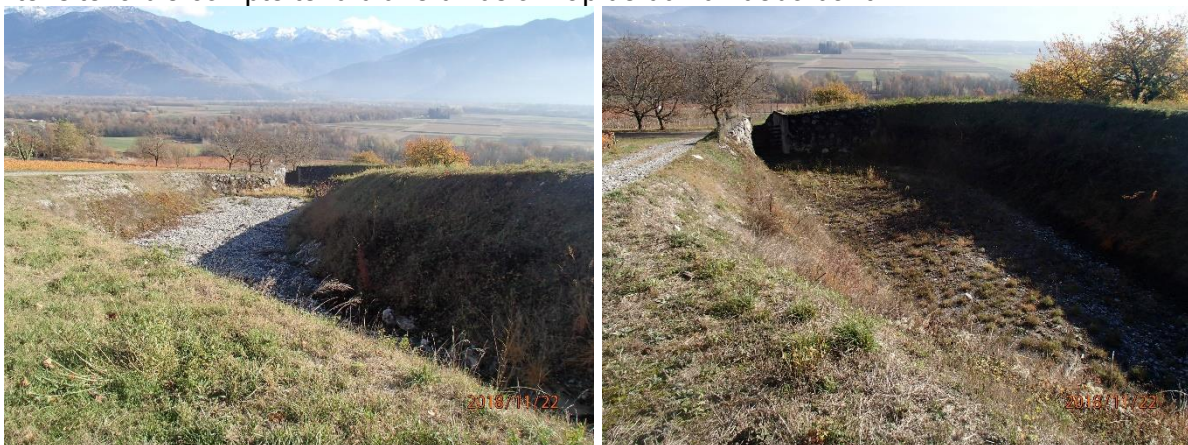
Pour une période de retour centennale, le risque de débordement de l'avaloir (par capacité hydraulique insuffisante et ou dépassement de la capacité de stockage sur un ou plusieurs événements successifs) ne peut être écarté. Ce risque est estimé de probabilité faible et d'une intensité faible compte tenu d'une diffusion rapide du flux débordant.

Figure 70: deux casiers successifs de la plage de dépôt

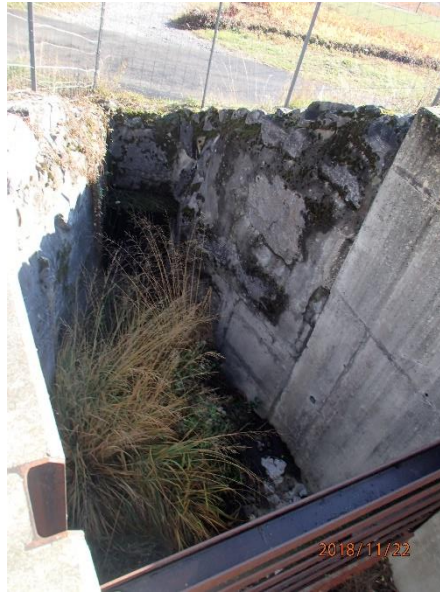
A l'aval de la plage de dépôt, le ruisseau est busé sous la RD201 puis sous le vignoble jusqu'à l'amont immédiat de la voie SNCF. Jusqu'à présent la capacité de la plage de dépôt n'a jamais été dépassée sur un événement et le busage aval n'a jamais débordé.

Figure 71 : ruisseau enterré dès l'aval de la plage de dépôt

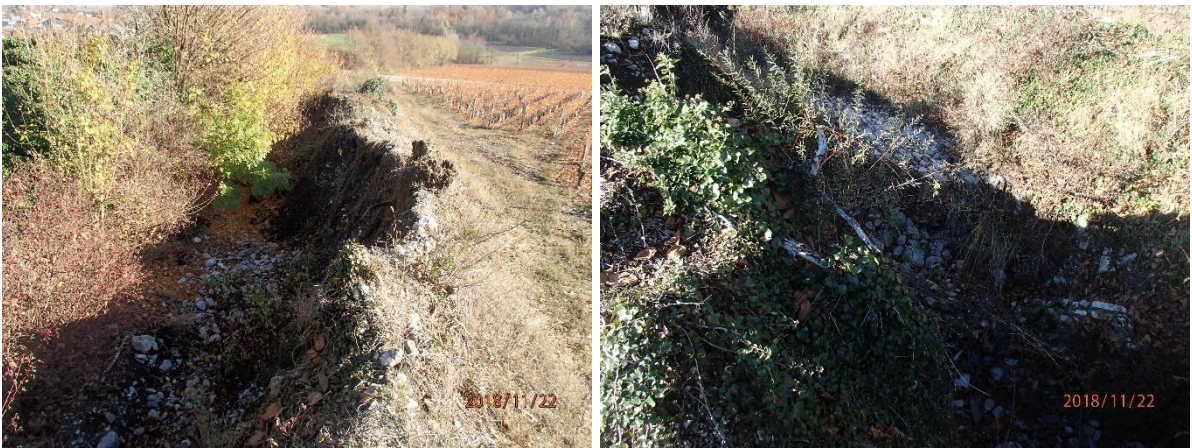
En aval du secteur de l'Eglise, le ruisseau ne menace plus d'enjeu habité. Le torrent est encore bordé par des cordons de matériaux de curage et localement perché. A noter qu'en amont de la RD 201, le cordon rive droite apparait particulièrement érodé et sa rupture pour l'évènement de référence est probable. Il semblerait que cette érosion fasse suite à la ruine d'un ancien chenal d'écoulement empierré entraînant une importante érosion régressive.

Figure 73: Anse d'érosion marquée en rive droite (à gauche) et traces d'un ancien chenal empierré (à droite)

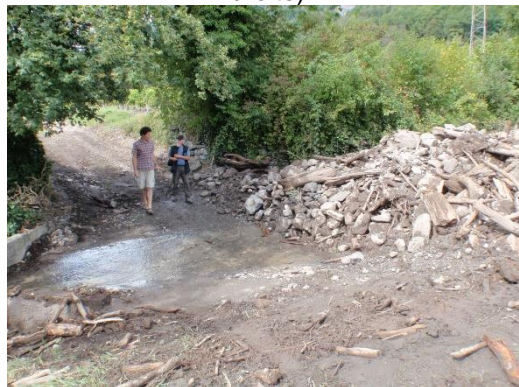
Figure 74 : Dépôt de matériaux lors de la crue de septembre 2016 sur le radier communal

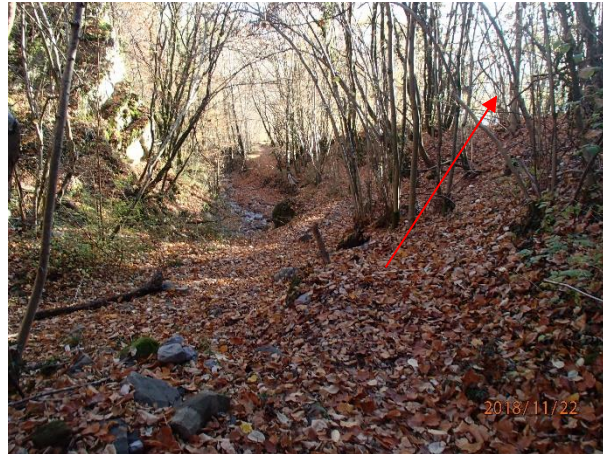
Vers la cote 490, quelques décimètres après la cascade, le ruisseau de Raffoux marque un coude. Compte tenu du gabarit du lit et de l'absence d'historique, un changement de lit brutal n'est pas retenu pour la crue de référence. Seule une langue de débordement sera considérée dans la cartographie de l'aléa mais l'atteinte des habitations en contrebas n'est pas jugée probable pour une période de retour de l'ordre du siècle.

Figure 75:Aval de la cascade du Raffoux : possible langue de débordement mais changement de lit brutal non retenu pour un scénario centennal

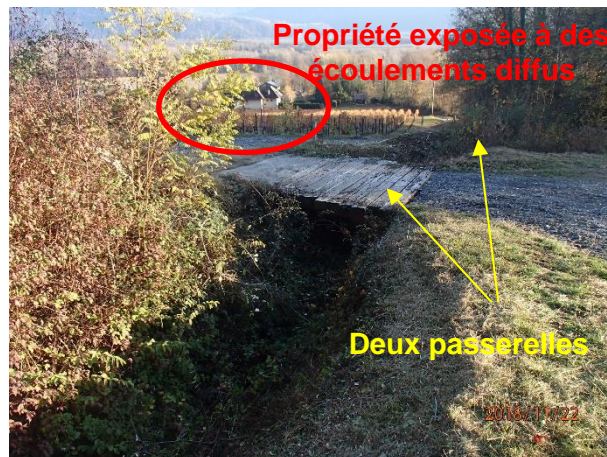
A l'approche de la confluence des deux affluents, deux passerelles franchissent le ruisseau de la Colonne et présentent un risque d'obstruction. Le cas échéant des débordements peuvent se propager dans le vignoble et atteindre une propriété en aval.

Figure 76:Passerelle sur la Colonne

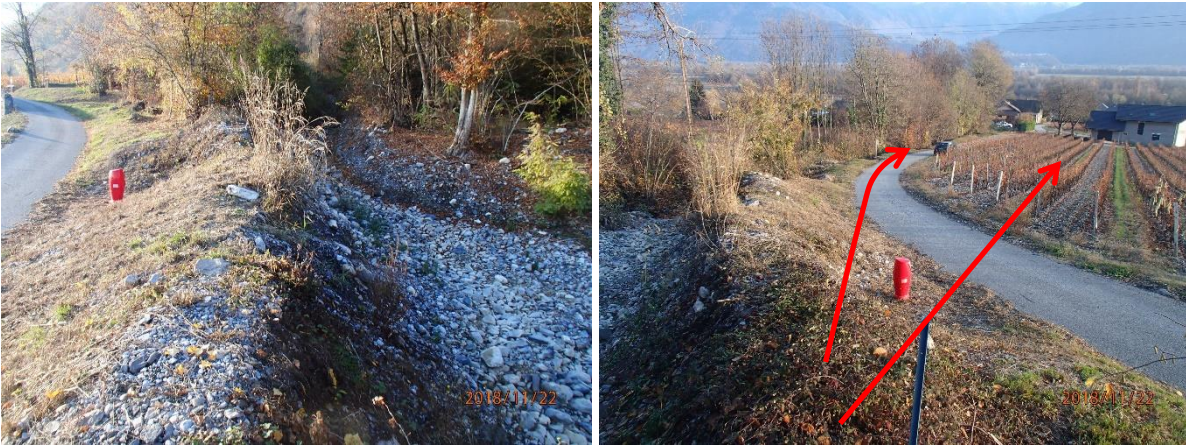
A leur confluence, une zone dépôt est aménagée mais ne peut être désignée comme une réelle plage de dépôt car non aménagée dans les règles de l'art et partiellement comblée. Un risque de débordement vers la rive droite après débordement et/ou érosion du merlon délimitant la zone de dépôt en bordure de la route communale. Ces débordements se répartissent alors entre le vignoble et la route communale :

- Ceux dans le vignoble sont susceptibles d'atteindre deux propriétés dont une en cours de construction.
- Ceux sur la route communale sont susceptibles d'inonder les propriétés de part et d'autre, atteignent la RD 201 et se répartissent de manière diffuse, à la faveur de la micro-topographie sur la zone habitée entre la RD 201 et la voie SNCF.

Figure 77: Cordon rive droite délimitant la zone de dépôt et débordements probables

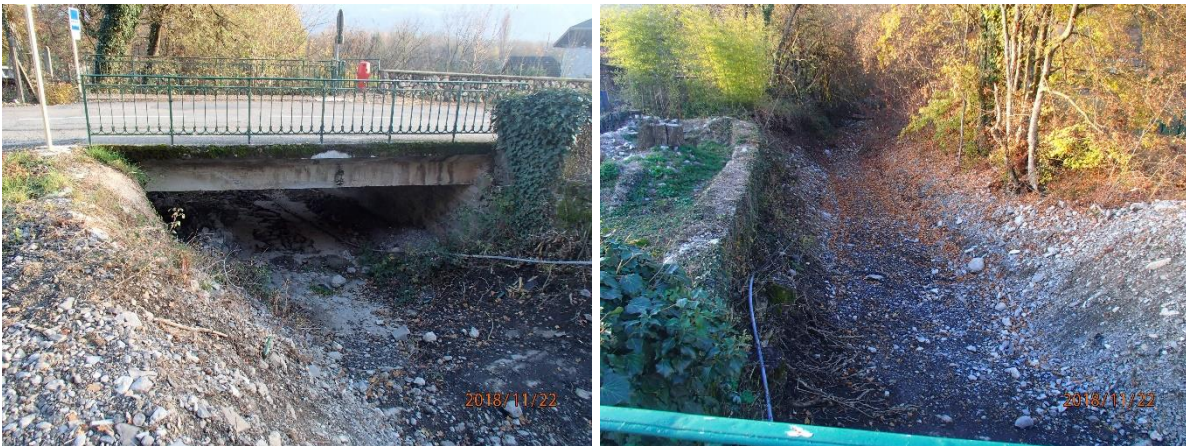
En aval, l'engravement du linéaire du torrent peut être à l'origine de débordement au droit de la RD201. Le cas échéant, le flux débordants se répartit rapidement (écoulement diffus) de part et d'autres et est susceptibles d'inonder les propriétés en aval de la RD 201. La micro-topographie joue alors un rôle essentiel (bordure de trottoir, profilage de chaussée,...).

Figure 78: Pont de la RD 201 sur le torrent du Raffoux et linéaire amont sujet à engravement

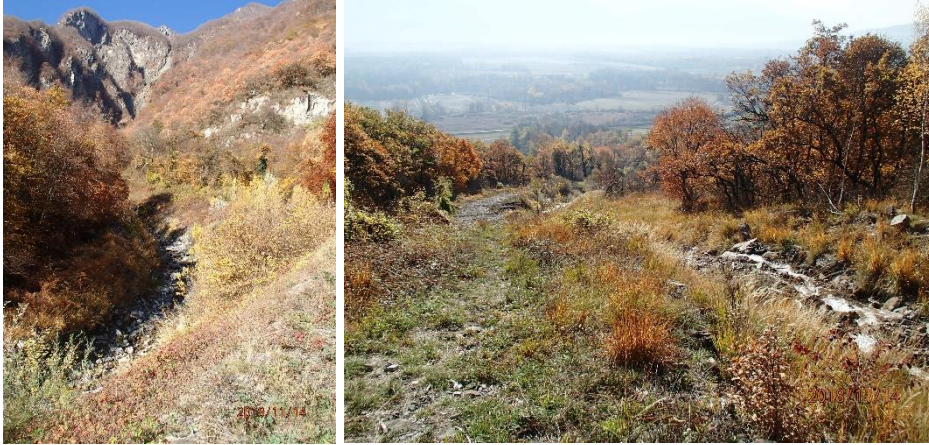
En revanche, à mi-chemin entre le coude et la piste à la cote 350, le torrent marque une rupture de pente notable et la berge rive gauche est beaucoup moins élevée, et qui plus est en cours d'érosion. Cette rupture de pente explique l'étalement des crues et les dépôts observés en amont de la piste. C'est sur ce secteur qu'une digue rive droite a été édifée en amont immédiat de la passerelle piétonne pour délimiter une zone naturelle de dépôt où une plage de dépôt complémentaire a été imaginée dans l'hypothèse d'une augmentation conséquente du transport solide. Il n'est pas prévu pour l'instant de réaliser cet ouvrage.

Figure 80:Chenal marqué du Cayan (à gauche) - rupture de pente et dépôts de matériaux en aval (à droite)

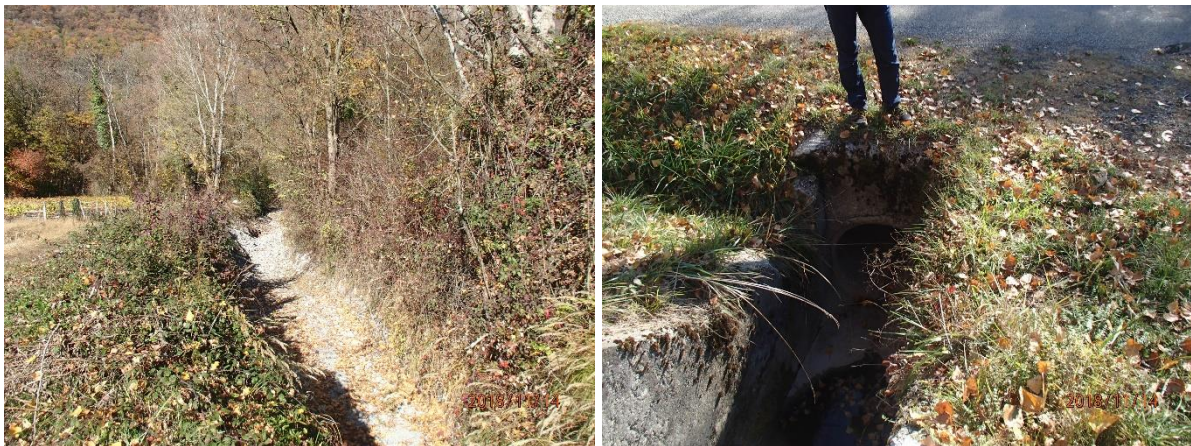
Pour une crue d'occurrence centennale, des débordements vers la rive gauche depuis la rupture de pente sont probables. Le cas échéant, ils suivront la ligne de plus forte pente et sont susceptibles d'atteindre la RD201 et les terrains en aval. Au niveau de la RD201 puis de la voie SNCF, des débordements peuvent aussi faire suite à l'engravement du torrent après remobilisation des matériaux dans le lit. Ces débordements se répandent sur les terrains en aval de la RD 201.

Figure 81:lit en amont de la RD 201 et passage busé sous la route

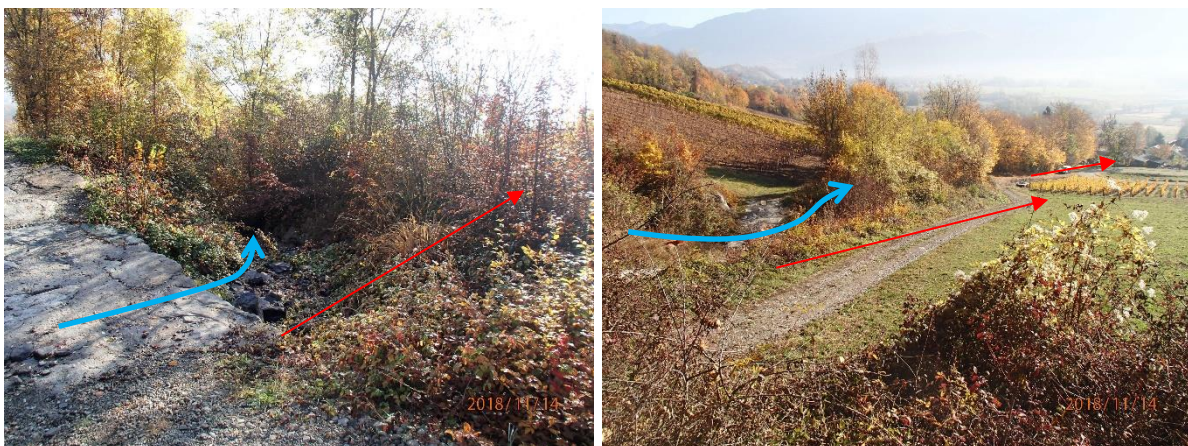
Vers la cote 390, à l'aval immédiat d'un passage à gué, le torrent marque un coude. Malgré l'aménagement de protection de berges en rive gauche pour guider les écoulements, un blocage de matériaux sur le passage à gué peut entraîner des débordements vers la rive droite. Les conséquences en termes d'inondation sont alors les suivantes :

- Une partie se répand dans le vignoble et le terrain à l'intérieur du lacet de la route communale.
- Une autre partie peut suivre une piste agricole et atteindre plusieurs propriétés aux Moulins.

Figure 82 : Risque de débordement (en rouge) du ruisseau de Plan de Cruet (en bleu)

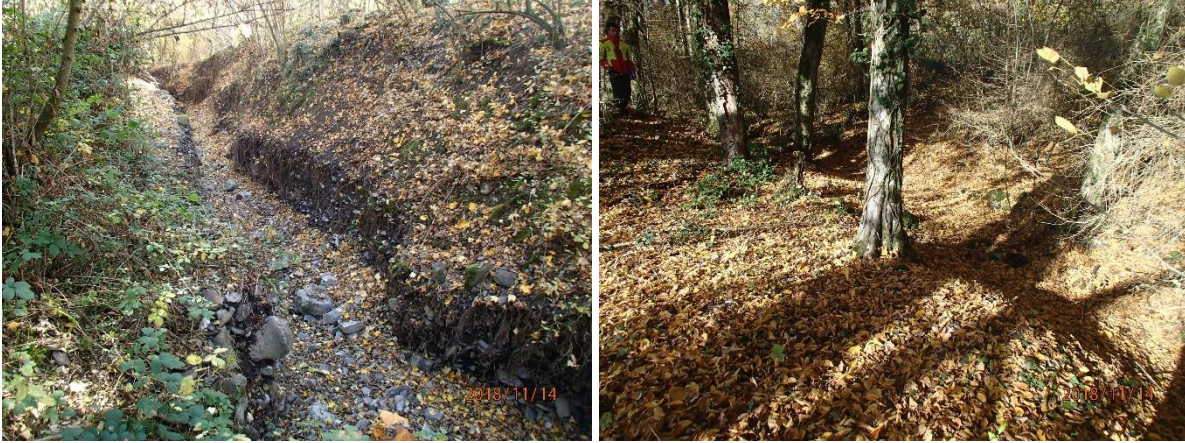
En aval, le lit prend une direction vers l'Est et ne suit plus la ligne de plus grande pente. Un imposant merlon constitué de matériaux de curage guide le lit mineur et limite les risques de débordements. Toutefois, coté torrent, cet ouvrage apparait localement érodé (berge verticale)

et la végétation y est abondante. Pour la crue de référence, la possible ouverture d'une brèche n'est pas écartée et pourrait faire suite à une érosion et/ou un arrachement d'une partie de « digue » après basculement d'un arbre. Le cas échéant, les débordements se répandent sur le cône. En aval, un merlon de curage guide encore le lit mineur, mais on retrouve, en rive droite, d'anciens bras de divagations témoignant de débordements anciens. Le torrent sort ensuite du territoire communal de Fréterive.

Figure 83 :Berge rive droite érodée (à gauche) et secteur d'anciennes divagations derrière les merlons de curage

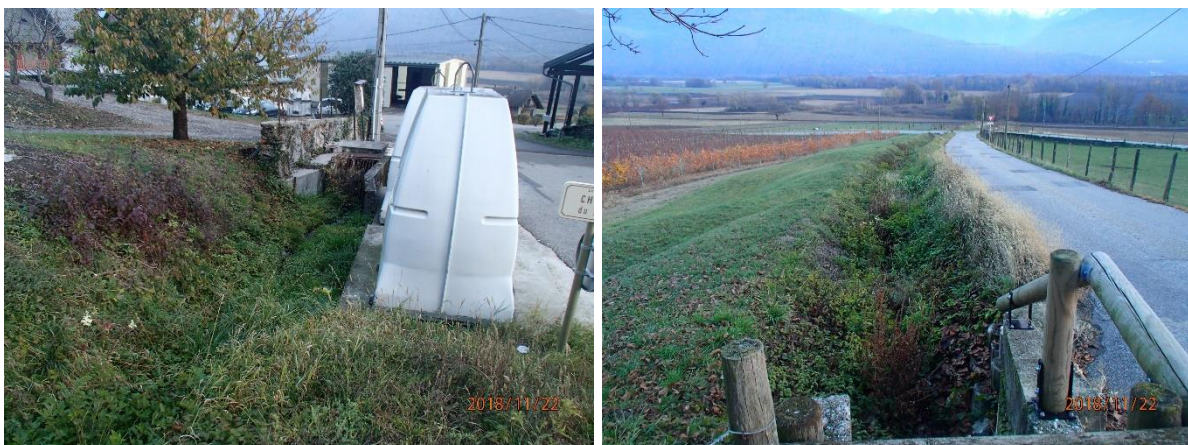
Ce bief qui n'a pas de véritable bassin versant. Il récupère des eaux de sources et vraisemblablement des eaux pluviales. Son lit mineur est cartographié pour information mais ses risques de débordement ne sont pas étudiés. Les éventuels débordements seraient d'origine anthropique.

Figure 84:le "bief"
