**SMET 71**

# RAPPORT ANNUEL D'ACTIVITÉ

*Exercice 2022 – Mars 2023*

**Unité de Tri-Méthanisation-Compostage  
et  
Installation de Stockage de Déchets Non Dangereux**

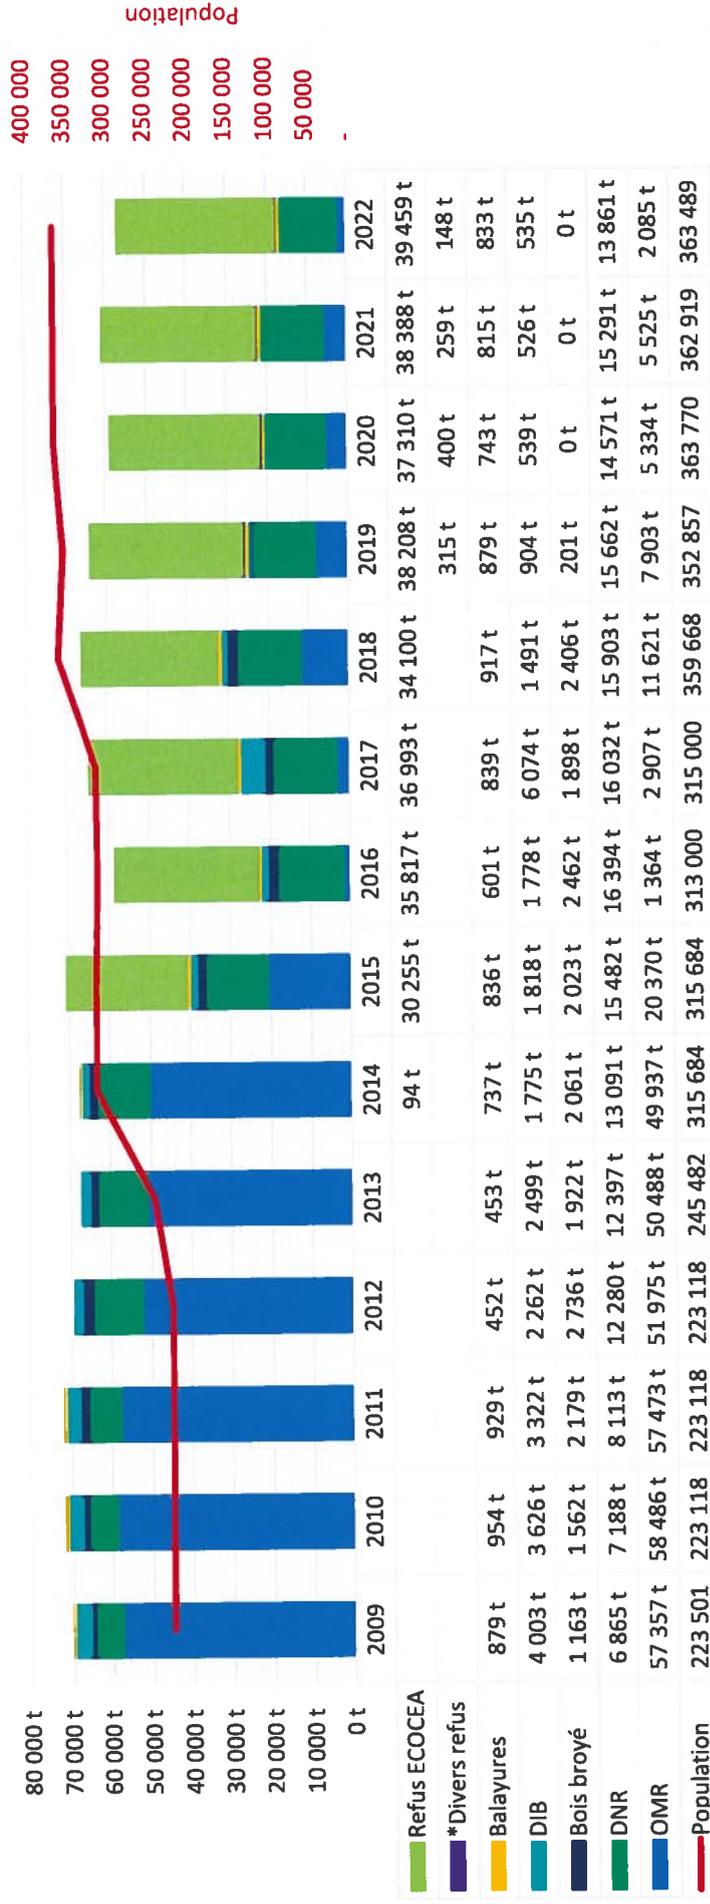
## Evolution des apports sur l'ISDND depuis 2009

On peut constater que malgré un bassin de population desservi plus important ( $\approx +62\%$  entre 2009 et 2022), les déchets enfouis tendent à la baisse (-19% entre 2009 et 2022). Par rapport à la population desservie par le service, en 2009, les déchets enfouis (tout flux confondu) représentent 314 kg/habitant, alors qu'en 2022, ils représentent 157 kg/habitant.

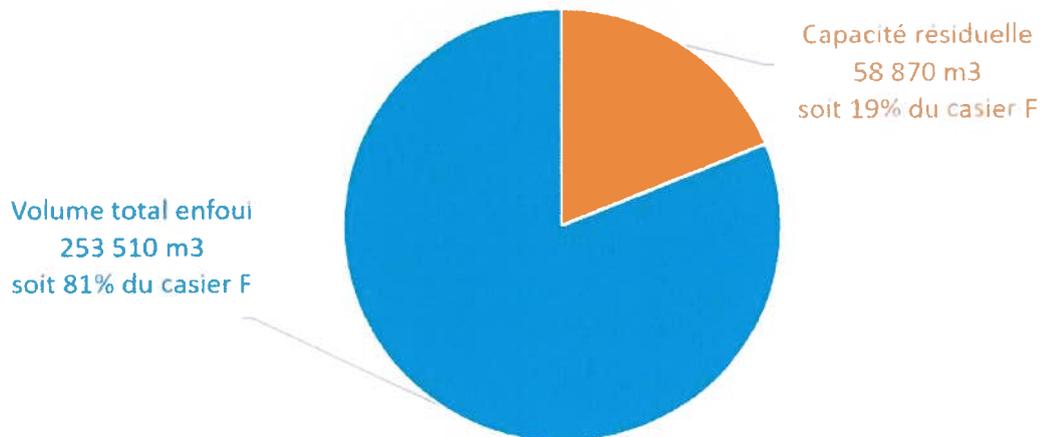
## État de remplissage du casier F au 31/12/2022

Au 31 décembre 2022, le volume enfoui dans le casier F était 253 510 m<sup>3</sup>. La capacité résiduelle du casier F est de 58 870 m<sup>3</sup>. Sur la base d'une capacité maximale annuelle autorisée de 60 000 t/an en 2023 et de la densité moyenne des déchets stockés dans le casier F, la fin de site est estimée à fin 2023.

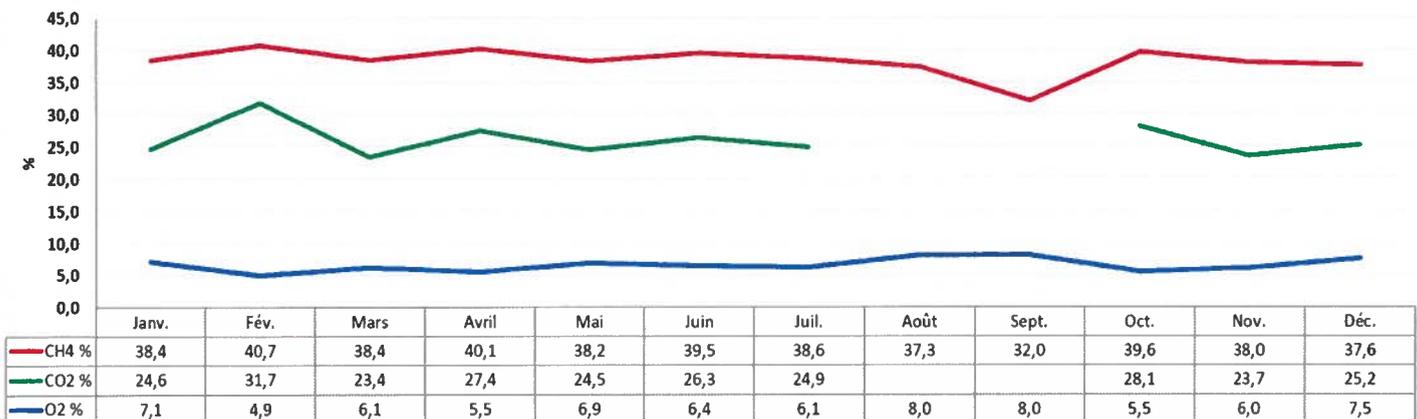
Composition 2022 du biogaz - Suivi SMET

N.B. : Aucune valeur pour août et septembre pour le CO<sub>2</sub> suite à une erreur de reporting

La qualité du biogaz produit est relativement constante si l'on fait abstraction des artefacts dus aux aléas ponctuels d'exploitation et des prélèvements avec un taux de :

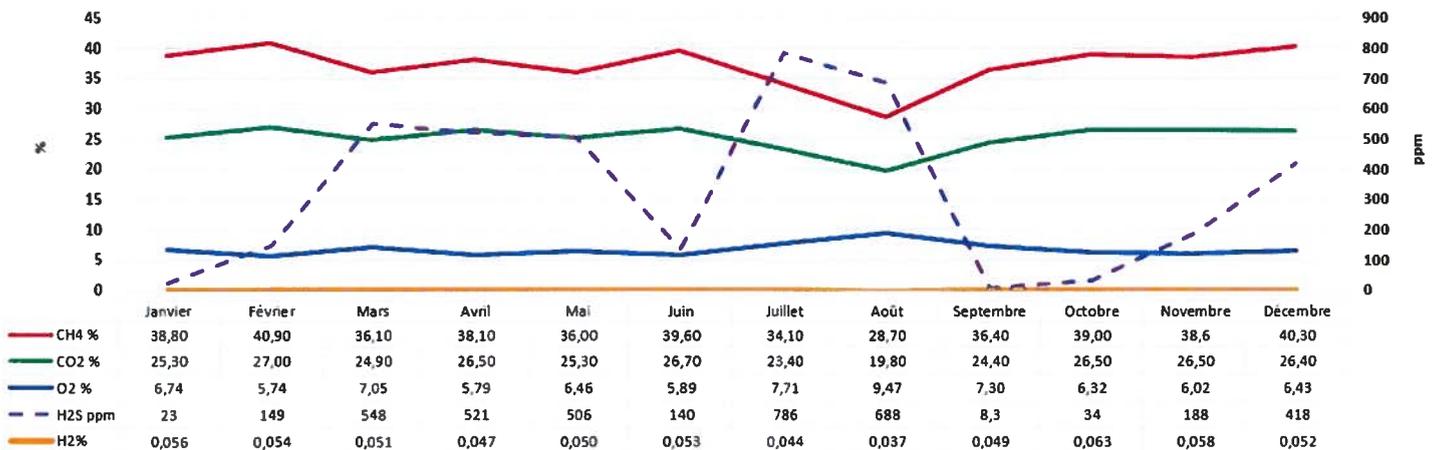
## Composition 2022 du biogaz - Suivi prestataire

N.B. : Le CO non représenté sur la courbe ci-dessus est resté en dessous de la limite de détection de 10 ppm

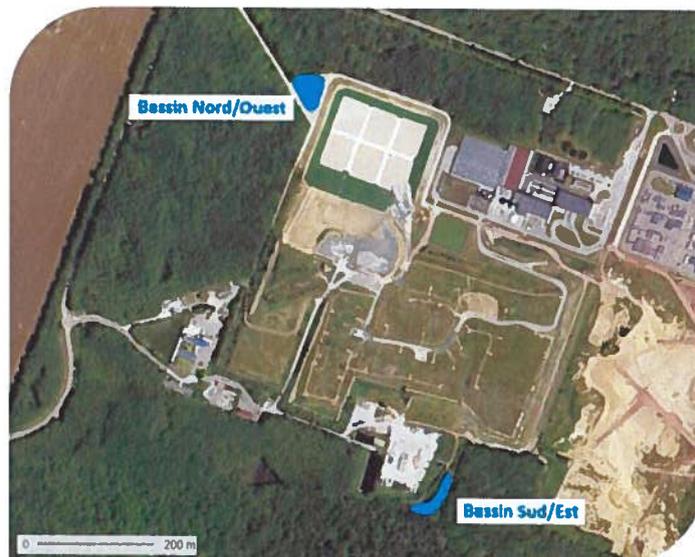
#### Bassin tampon nord-ouest

Bassin de stockage des eaux pluviales ruisselant sur le casier F ; les eaux du bassin sont rejetées dans le ruisseau de la Vandaine.

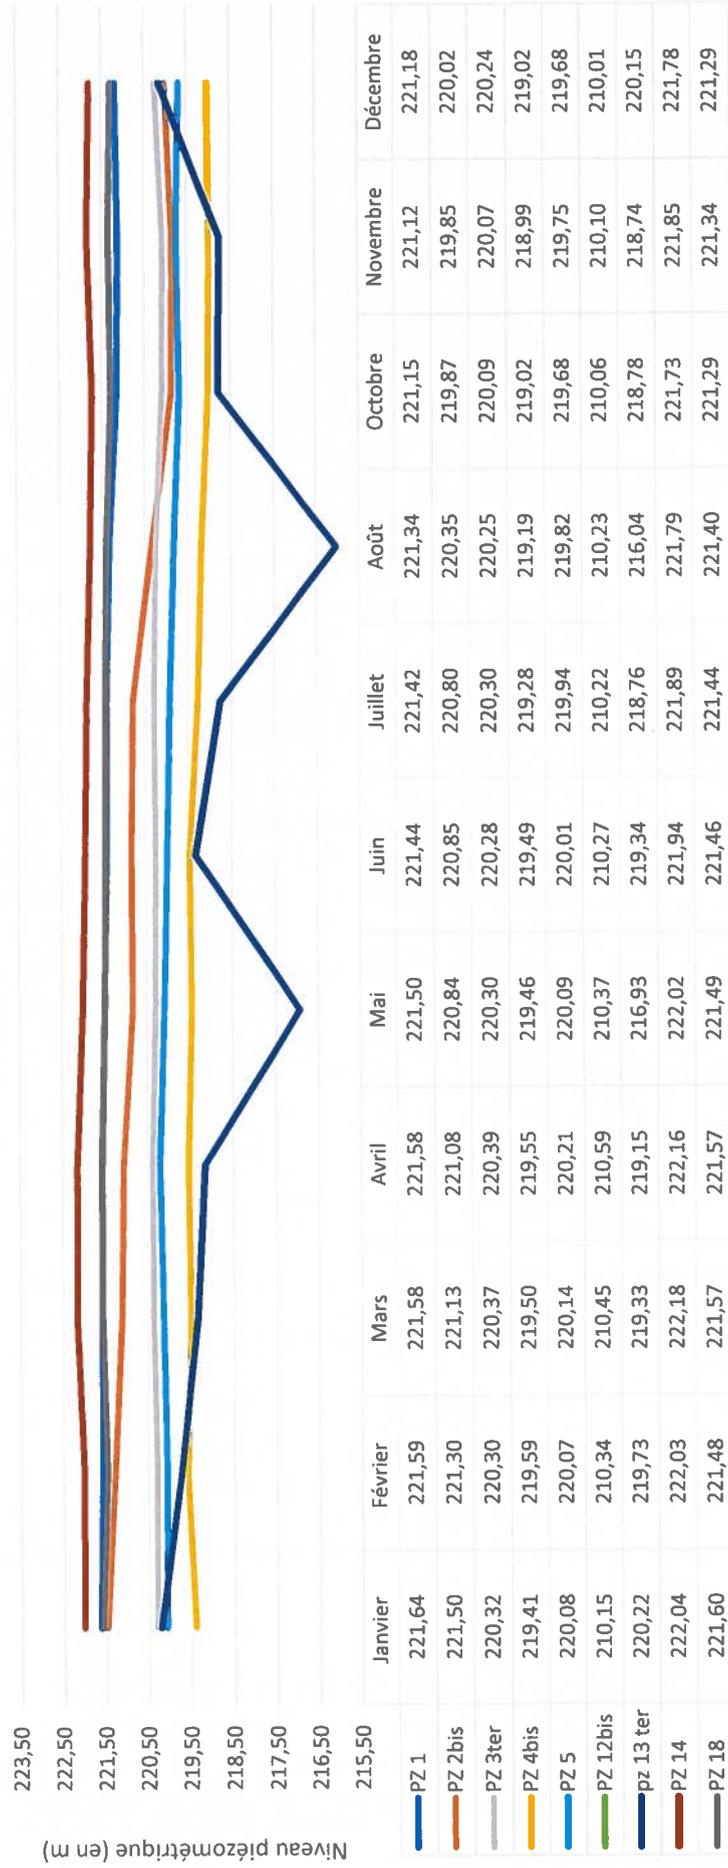
Évolution 2022 des niveaux piézométriques

Comme les années précédentes, l'évolution globale parallèle des niveaux d'eau dans les piézomètres traduit une réaction homogène et donc une bonne continuité des niveaux sableux. Seul le piézomètre 13ter, situé en position latérale du site, connaît 2 relevés de niveau plus faible que la tendance attendue, sans explication particulière. L'année 2022 ayant été particulièrement sèche dans sa globalité, l'évolution des masses d'eau souterraine est faible tout au long de l'année.

\*Aucune valeur pour septembre suite à un problème organisationnel interne

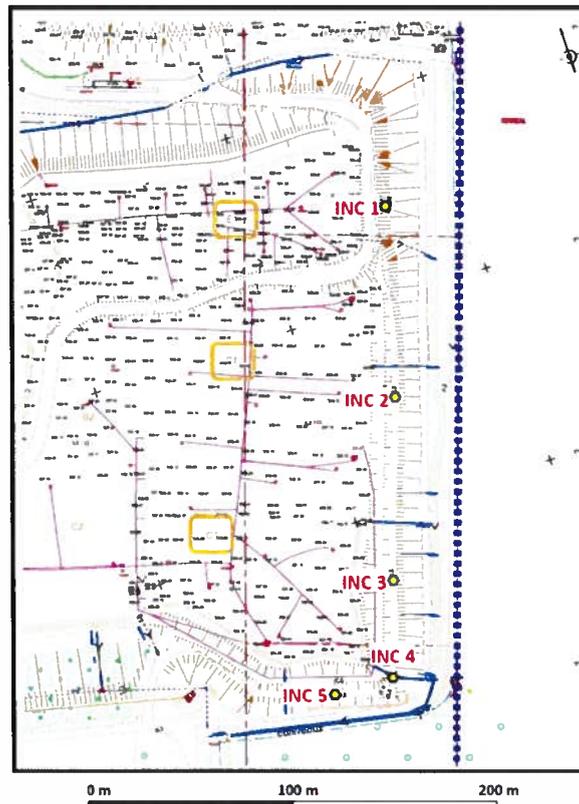
Réseau de 5 inclinomètres (capteurs) implantés entre 12 et 15 m de profondeur dans les digues Est et Sud du casier E1/D1/C1.

Les inclinomètres implantés dans les digues de confinement des déchets sont suivis depuis 7 ans. Les relevés inclinométriques d'avril 2015 à février 2020 ont été réalisés par GÉOTEC. Depuis février 2021, les relevés sont réalisés par Anteagroup.

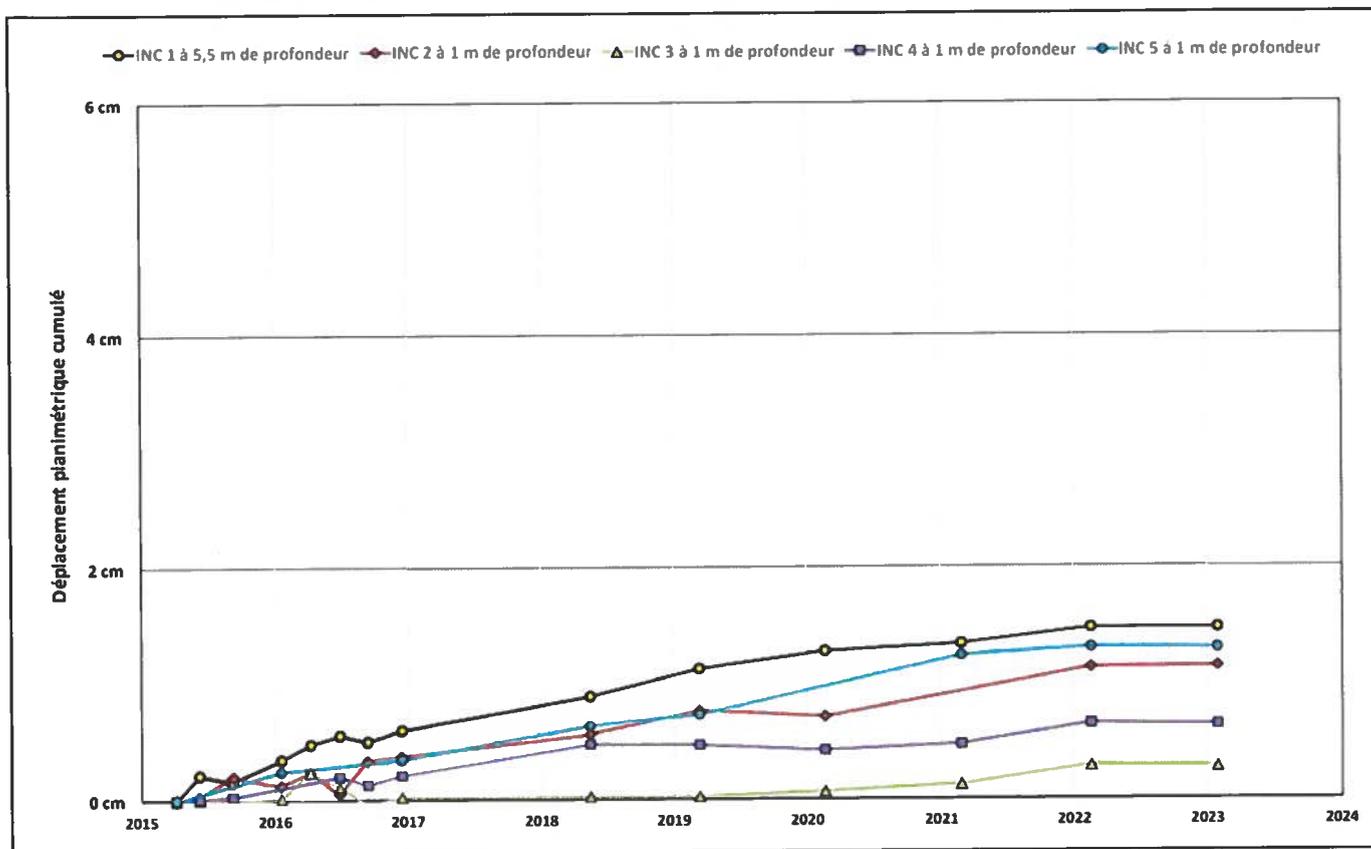
Des déformations faibles sont mesurées en profondeur dans les digues de confinement : elles sont dues à un fluage très lent des matériaux argileux. L'amplitude des mouvements cumulés en 8 ans de suivi est inférieure à 2 cm (Cf. figure ci-dessous).

La dynamique du fluage est sans accélération depuis le début du suivi, voire nulle au cours de la dernière année : il n'y a eu aucun mouvement significatif entre le 16 février 2022 et le 30 janvier 2023.

La stabilité des digues sur la période 2015-2023 est vérifiée par les résultats des suivis inclinométriques et topométriques.
