**GEODERIS**

**Mine de Sain Bel (69)**  
**Evaluation et cartographie des aléas mouvements  
de terrain**

**Réf : GEODERIS S 2008/42DE - 08RHA2230**

**Date : 28/03/08**

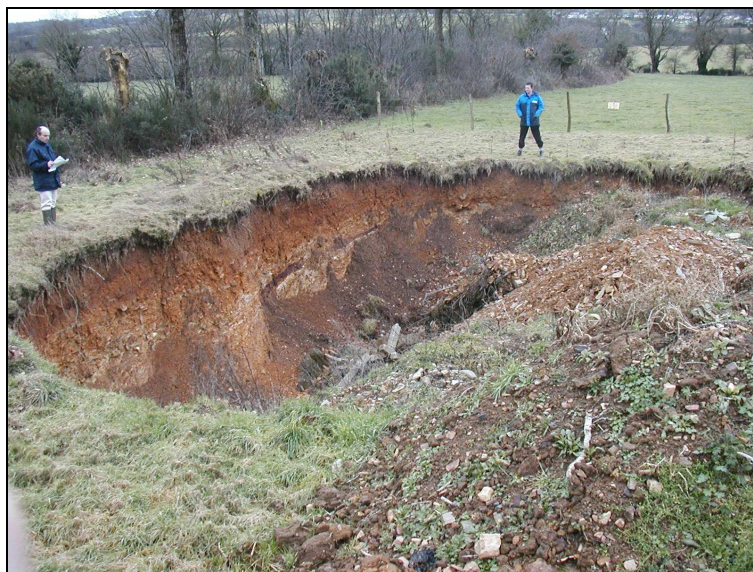
*Effondrement localisé de grande dimension*

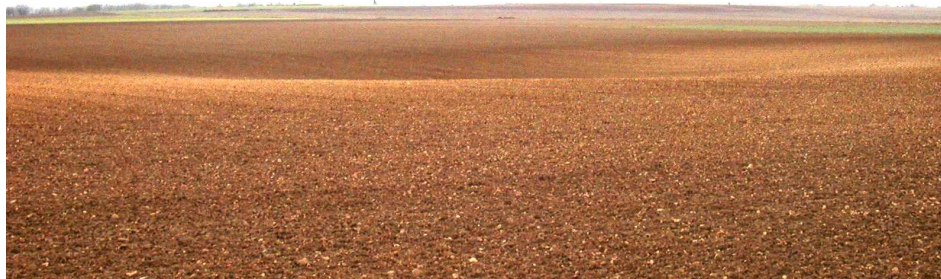
1. les exploitations totales (tout le minerai est enlevé dans les tailles), menées à moyenne ou grande profondeur et présentant des extensions horizontales importantes. Il se produit dans les cinq ans suivant l'arrêt de l'exploitation.

*Cuvette d'affaissement de Bray-en-Cinglais – Soumont (14)*

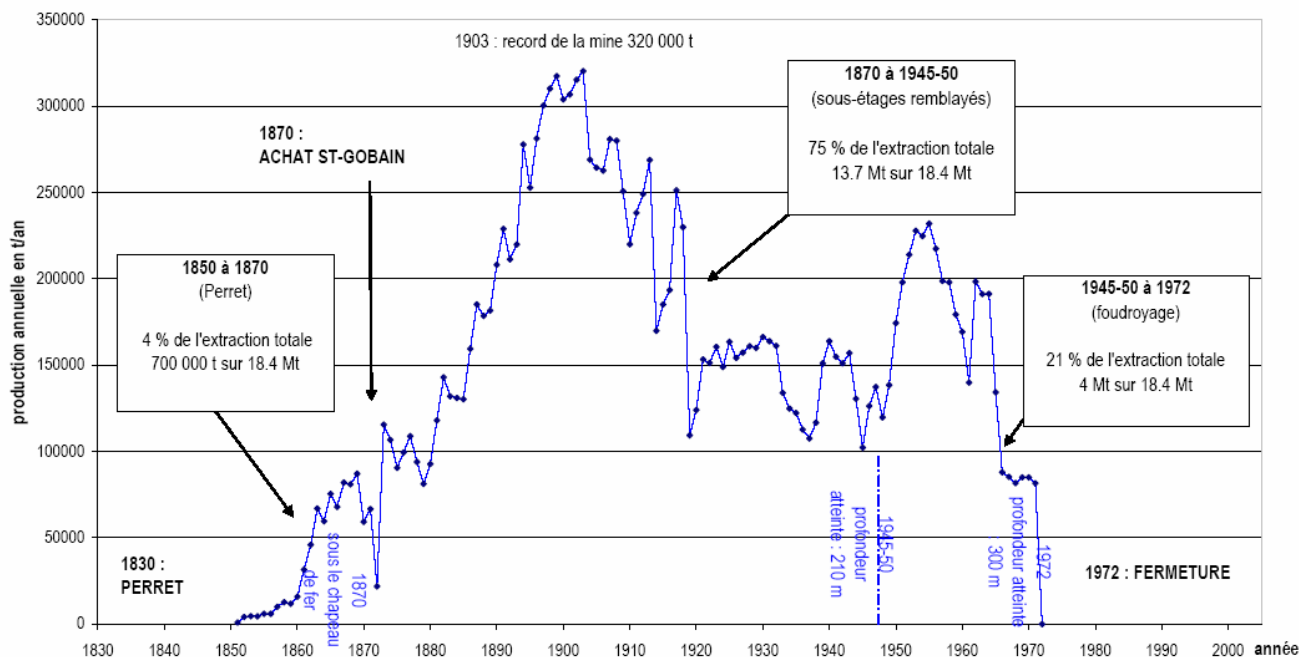
Cette période correspond à la phase la plus productive (illustration 6). L'extraction totale, de 1825 à 1972 est de l'ordre de 18,4 millions de tonnes.

illustration 6 - Extraction de pyrite de fer, Mine de Sain Bel

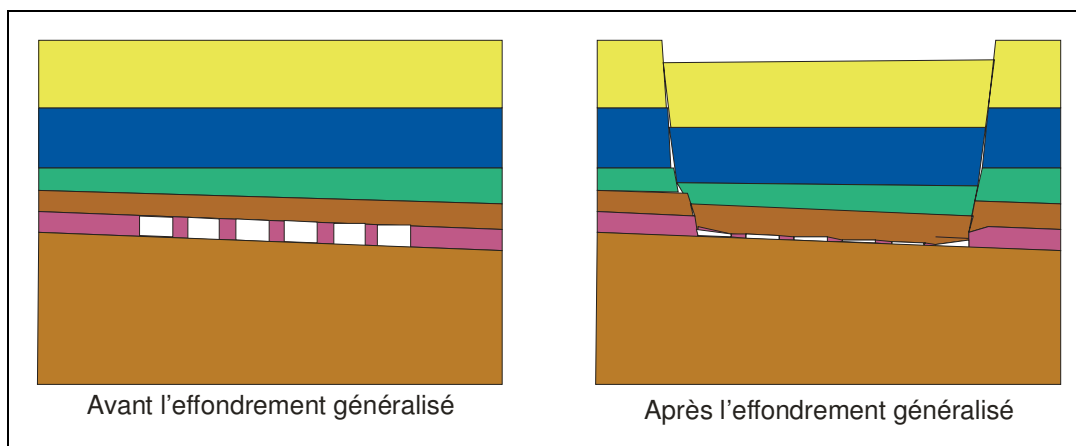
L'effondrement généralisé se produit lorsque l'ensemble des piliers de soutènement laissés dans une mine se rompent ensemble dans un intervalle de temps très court et produisent en surface un mouvement du sol très brusque (illustration 15).

illustration 15 - Principe schématique du mécanisme de l'effondrement généralisé

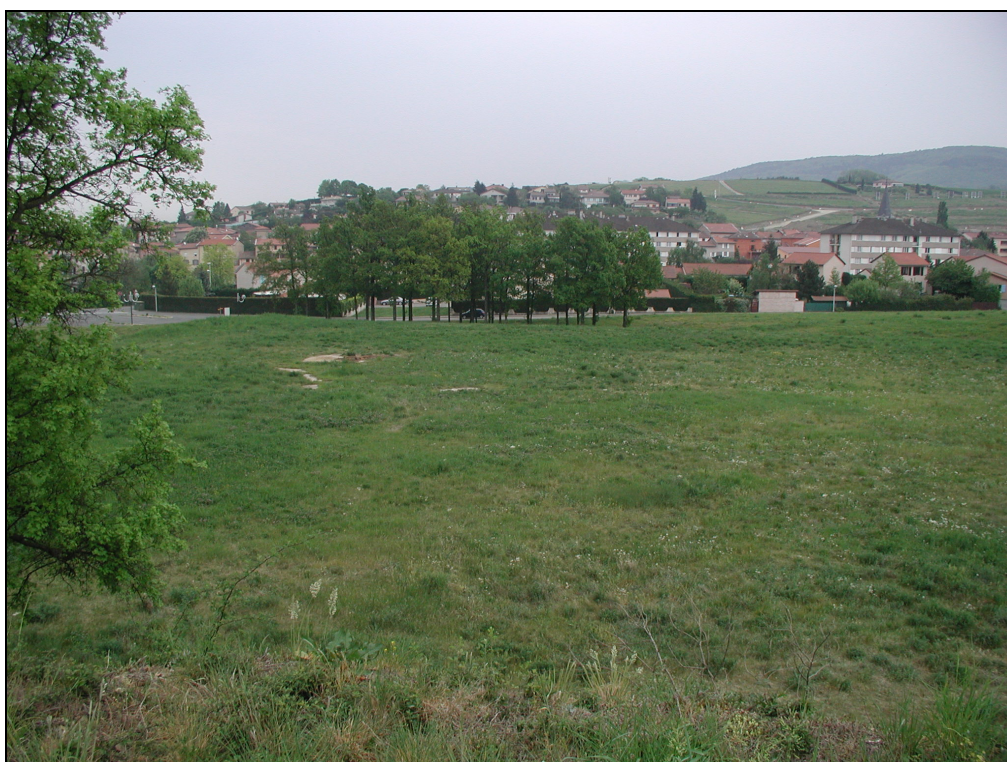
La zone impactée en surface par le foudroyage fut au fur et à mesure remblayé et sans compactage. Sur le terrain, un aspect moutonné (illustration 16) est d'ailleurs observé, témoignant du tassement continu des matériaux.

*illustration 16 - Aspect moutonné des terrains de remblais*

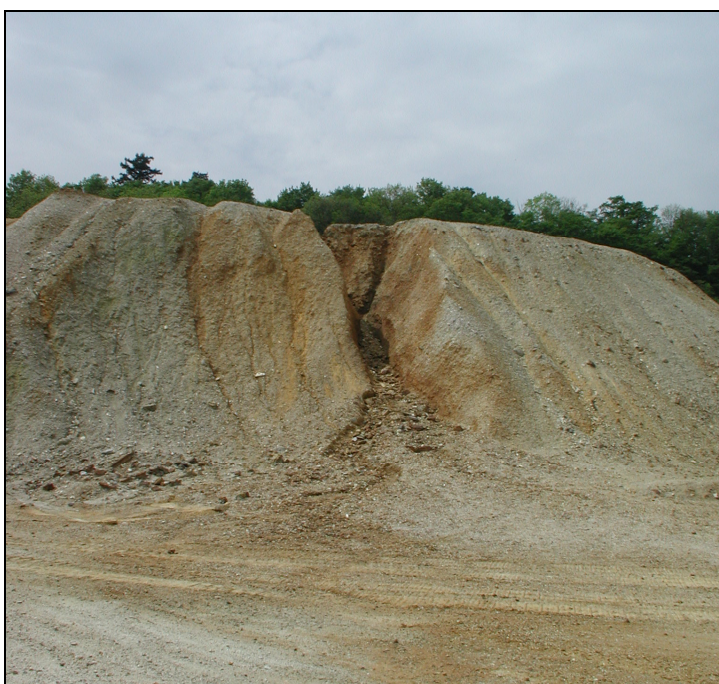
*illustration 18 - Erosion sur les flancs du Terril Perret*
