Syndicat Mixte des Rivières de Saône et de ses Affluents

**Restauration du tronçon du Sornin dans la traversée de Charlieu**  
**Scénario 3 : paysager**

Phase 2    02/09/2009    Echelle : 1/5000

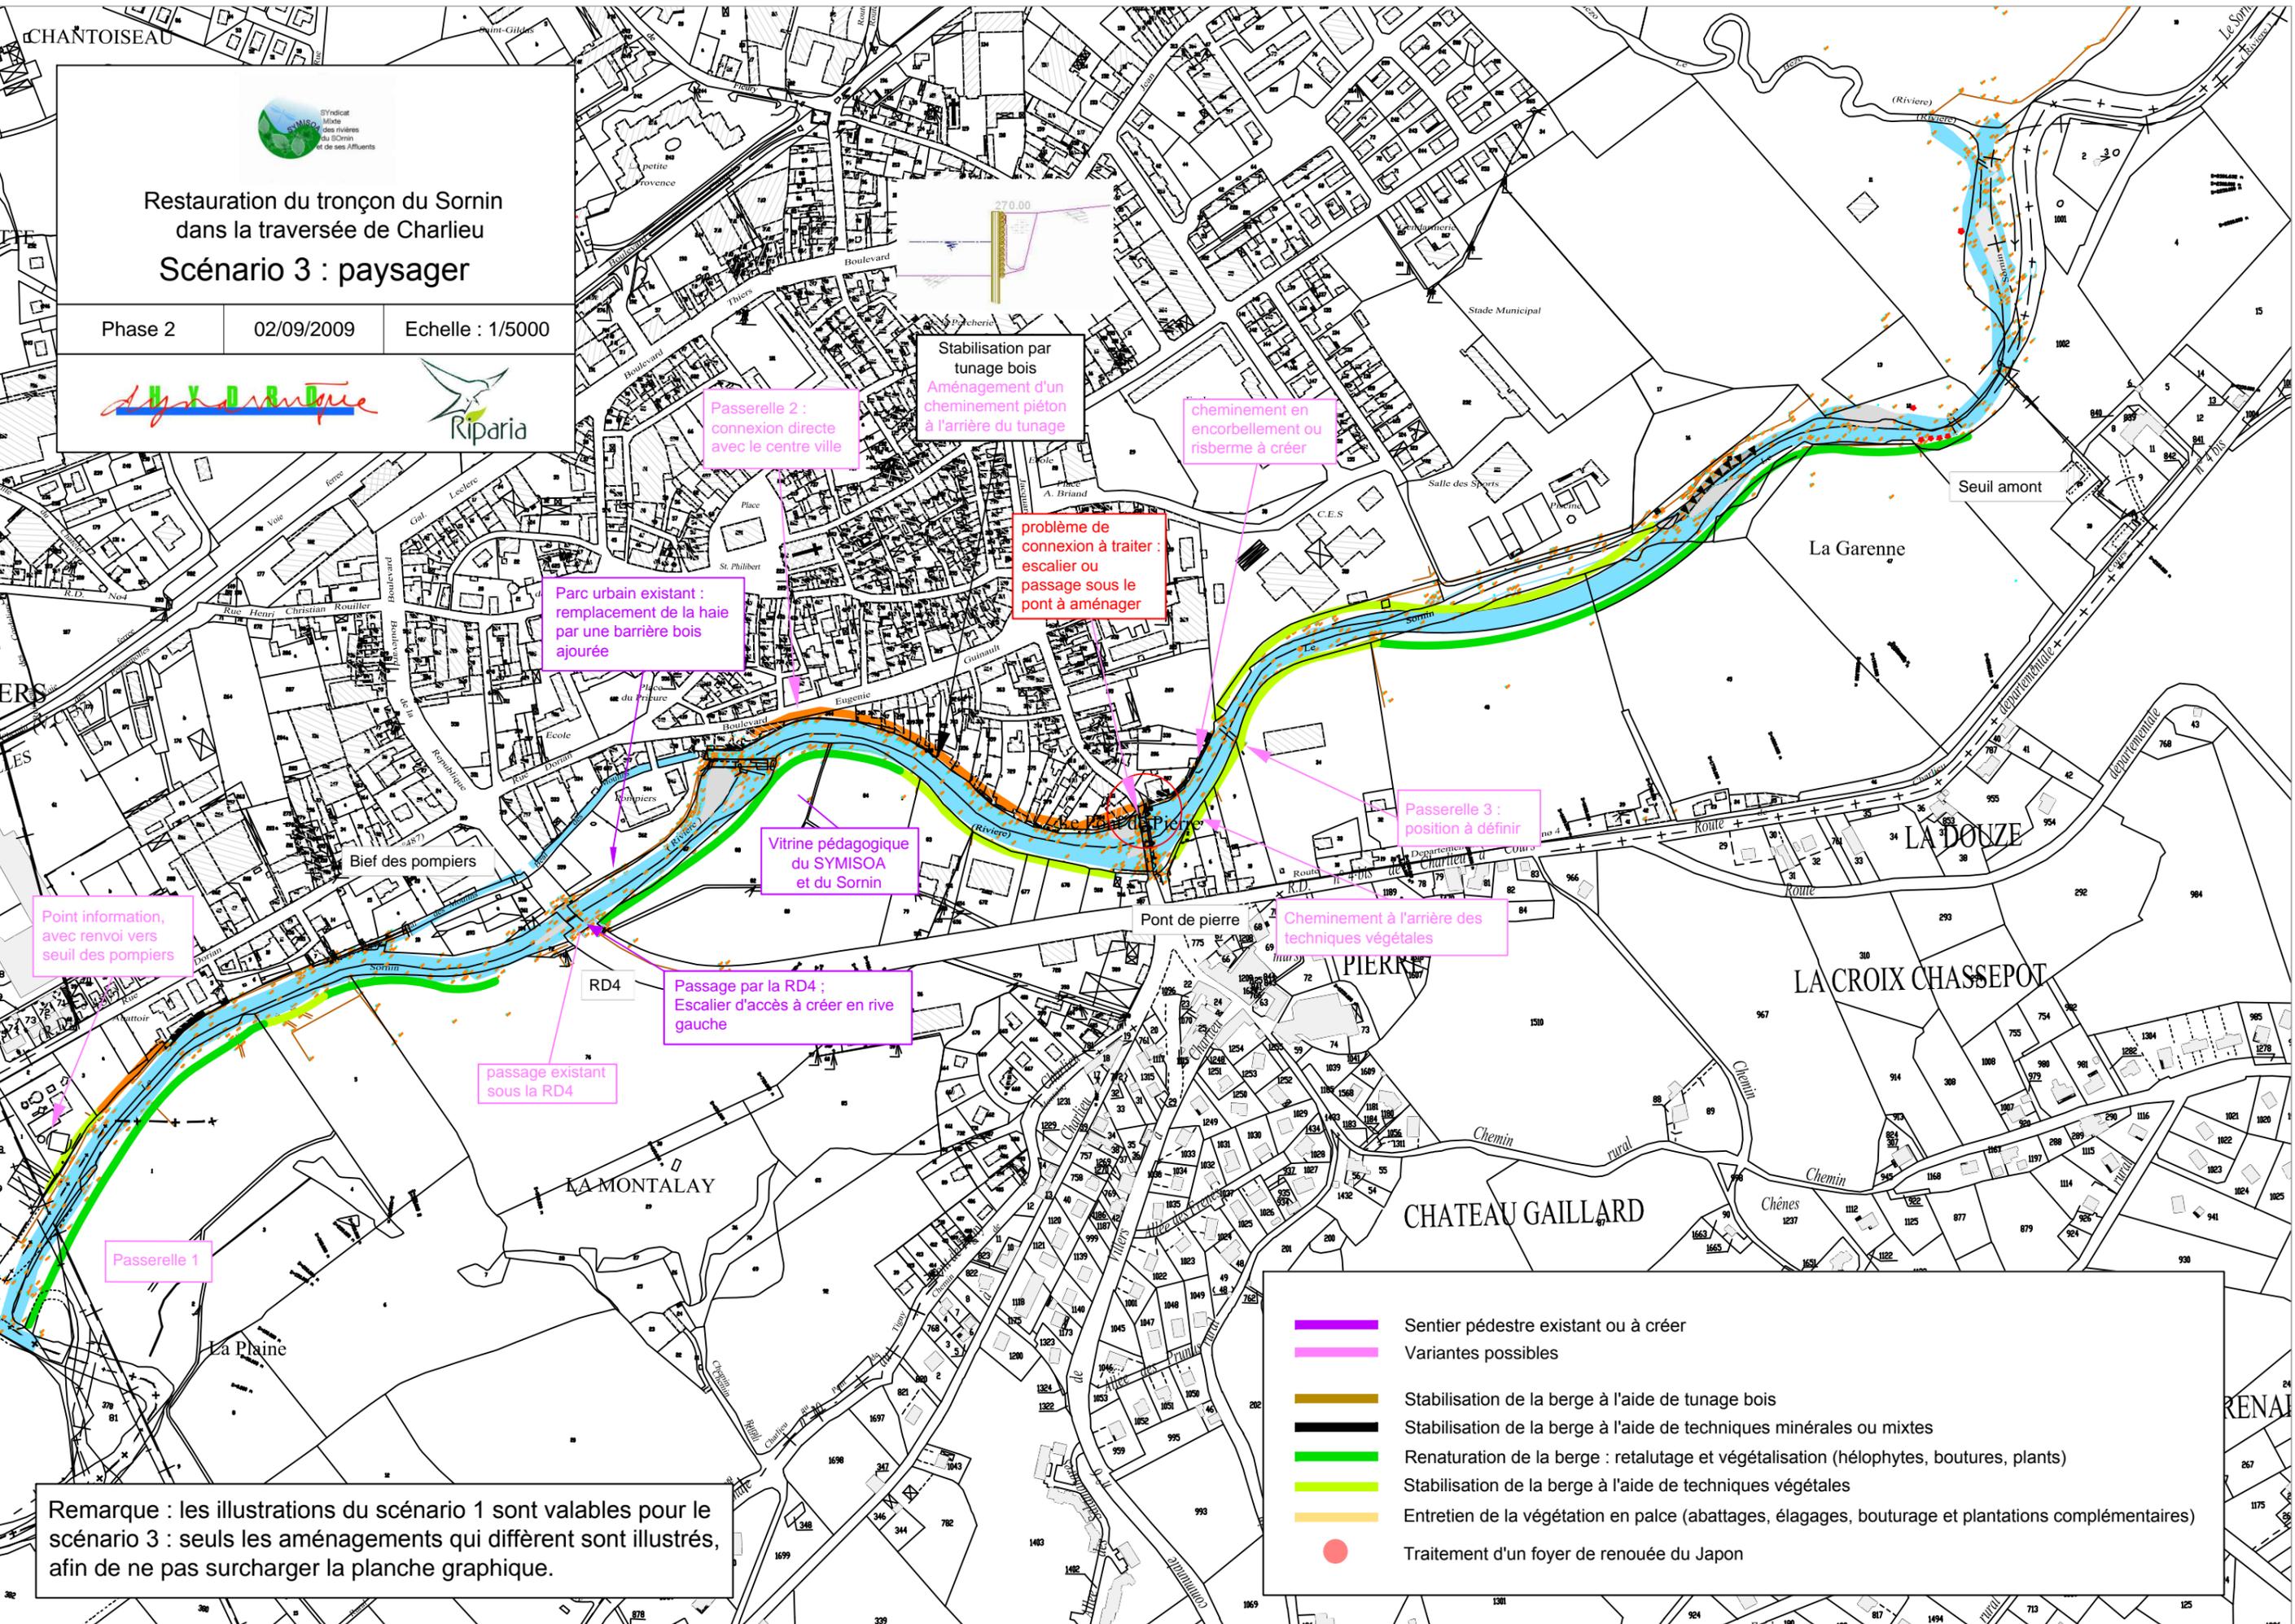
Stabilisation par tunage bois  
 Aménagement d'un cheminement piéton à l'arrière du tunage

Passerelle 2 : connexion directe avec le centre ville

cheminement en encorbellement ou risberme à créer

problème de connexion à traiter : escalier ou passage sous le pont à aménager

Parc urbain existant : remplacement de la haie par une barrière bois ajourée

Vitrine pédagogique du SYMISOA et du Sornin

Passerelle 3 : position à définir

Point information, avec renvoi vers seuil des pompiers

Cheminement à l'arrière des techniques végétales

Passage par la RD4 ; Escalier d'accès à créer en rive gauche

passage existant sous la RD4

Passerelle 1

Remarque : les illustrations du scénario 1 sont valables pour le scénario 3 : seuls les aménagements qui diffèrent sont illustrés, afin de ne pas surcharger la planche graphique.
