Rapport de
contrôle

AIRE COLLECTIVE DE JEUX

Référence mission Soléus | **REGUSSE 83 ACJ BUT 1_4 240828**
N° de rapport | **23936_JARDIN D'ENFANTS_ACJP_240901**

Site | **JARDIN D'ENFANTS**
RUE DES ECOLES
83630 REGUSSE

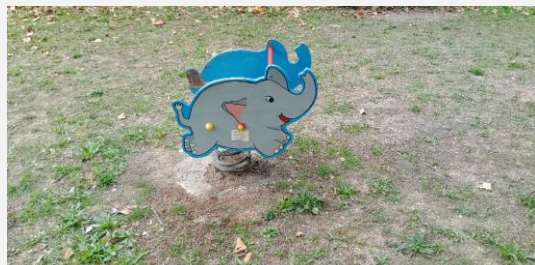
INTEGRITE	Etat	Observations	Photos ▼
Stabilité et fixation du jeu ou de la structure jeu	S		
Absence de parties manquantes et/ou cassées	S		
Absence de fissures et/ou de fentes	NS	Présence de fissure(s) ou fente(s) sur le jeu.

CORROSION	Etat	Observations	Photos ▼
Absence de corrosion sur la structure	NS	Visserie corrodée.	
Absence de corrosion sur le ressort	S

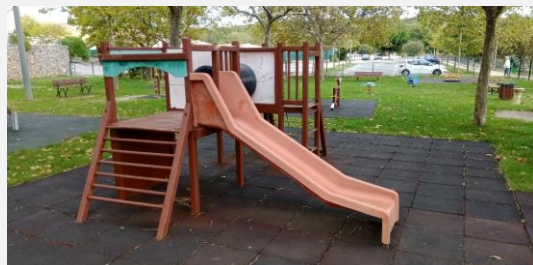
N° INVENTAIRE :**02****AVIS GÉNÉRAL⁽¹⁾ :**⁽¹⁾Nomenclature de l'avis général : cf
paragraphe 5.2**SATISFAISANT AVEC RESERVE(S)****NOM DU SITE :****JARDIN D'ENFANTS****PHOTO :**

INTEGRITE	Etat	Observations	Photos ▼
Stabilité et fixation du jeu ou de la structure jeu	S		
Absence de parties manquantes et/ou cassées	S		
Absence de fissures et/ou de fentes	S

CORROSION	Etat	Observations	Photos ▼
Absence de corrosion sur la structure	S		
Absence de corrosion sur le ressort	SO

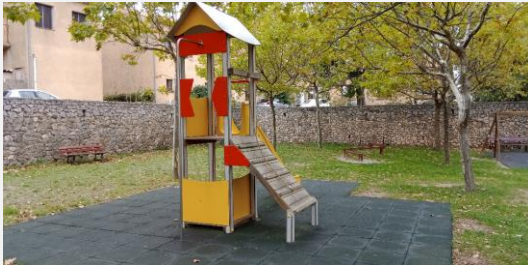
N° INVENTAIRE :
03
AVIS GÉNÉRAL⁽¹⁾ :
⁽¹⁾Nomenclature de l'avis général : cf paragraphe 5.2

INTEGRITE	Etat	Observations	Photos ▼
Stabilité et fixation du jeu ou de la structure jeu	S		
Absence de parties manquantes et/ou cassées	S		
Absence de fissures et/ou de fentes	NS	Présence de fissure(s) ou fente(s) sur le jeu.

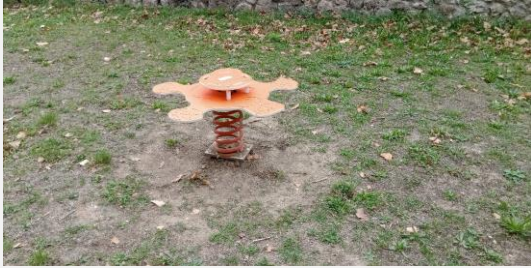
PHOTO :

INTEGRITE	Etat	Observations	Photos ▼
Stabilité et fixation du jeu ou de la structure jeu	S		
Absence de parties manquantes et/ou cassées	S		
Absence de fissures et/ou de fentes	S

CORROSION	Etat	Observations	Photos ▼
Absence de corrosion sur la structure	S		
Absence de corrosion sur le ressort	S

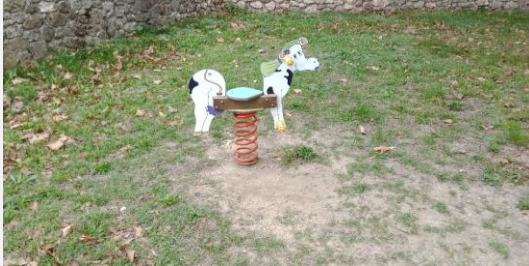
N° INVENTAIRE :
05
AVIS GÉNÉRAL⁽¹⁾ :
⁽¹⁾Nomenclature de l'avis général : cf paragraphe 5.2

Absence de parties manquantes et/ou cassées	S		
Absence de fissures et/ou de fentes	S

CORROSION	Etat	Observations	Photos ▼
Absence de corrosion sur la structure	S		
Absence de corrosion sur le ressort	S

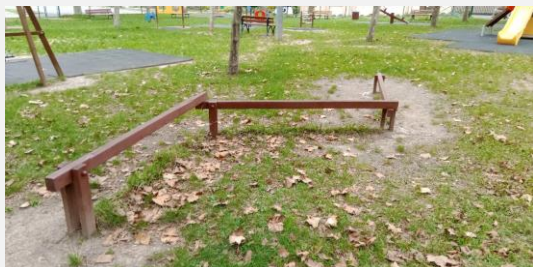
N° INVENTAIRE :
06
AVIS GÉNÉRAL⁽¹⁾ :
⁽¹⁾Nomenclature de l'avis général : cf paragraphe 5.2

INTEGRITE	Etat	Observations	Photos ▼
Stabilité et fixation du jeu ou de la structure jeu	S		
Absence de parties manquantes et/ou cassées	S		
Absence de fissures et/ou de fentes	NS	Présence de fissure(s) ou fente(s) sur le jeu.

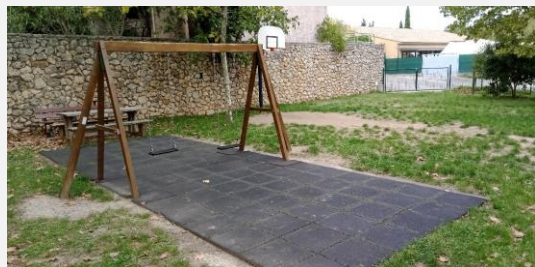
N° INVENTAIRE :
07
AVIS GÉNÉRAL⁽¹⁾ :
⁽¹⁾Nomenclature de l'avis général : cf paragraphe 5.2

INTEGRITE	Etat	Observations	Photos ▼
Stabilité et fixation du jeu ou de la structure jeu	S		
Absence de parties manquantes et/ou cassées	S		
Absence de fissures et/ou de fentes	S

CORROSION	Etat	Observations	Photos ▼
Absence de corrosion sur la structure	S		
Absence de corrosion sur le ressort	SO

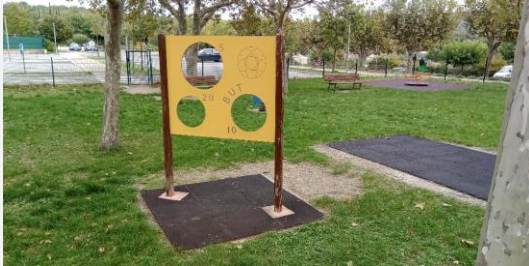
N° INVENTAIRE :
08
AVIS GÉNÉRAL⁽¹⁾ :
⁽¹⁾Nomenclature de l'avis général : cf paragraphe 5.2

INTEGRITE	Etat	Observations	Photos ▼
Stabilité et fixation du jeu ou de la structure jeu	S		
Absence de parties manquantes et/ou cassées	S		
Absence de fissures et/ou de fentes	S

CORROSION	Etat	Observations	Photos ▼
Absence de corrosion sur la structure	S		
Absence de corrosion sur le ressort	SO

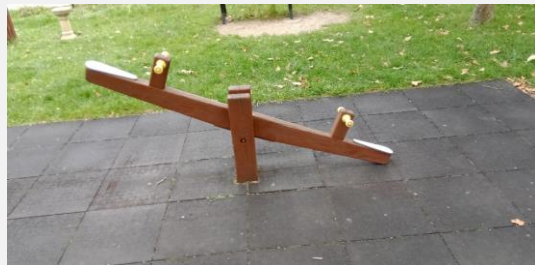
Absence de parties manquantes et/ou cassées	S		
Absence de fissures et/ou de fentes	NS	Présence de fissure(s) ou fente(s) sur le jeu.

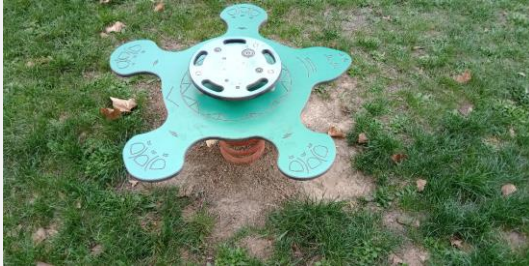
N° INVENTAIRE :
13
AVIS GÉNÉRAL⁽¹⁾ :
⁽¹⁾Nomenclature de l'avis général : cf paragraphe 5.2

INTEGRITE	Etat	Observations	Photos ▼
Stabilité et fixation du jeu ou de la structure jeu	S		
Absence de parties manquantes et/ou cassées	S		
Absence de fissures et/ou de fentes	NS	Présence de fissure(s) ou fente(s) sur le jeu.

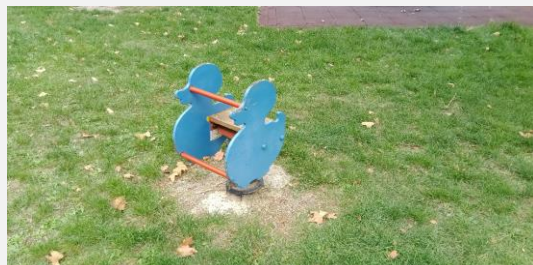
CORROSION	Etat	Observations	Photos ▼
Absence de corrosion sur la structure	NS	Présence de corrosion superficielle.

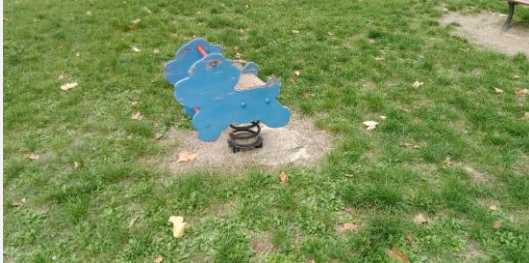
INTEGRITE	Etat	Observations	Photos ▼
Stabilité et fixation du jeu ou de la structure jeu	S		
Absence de parties manquantes et/ou cassées	S		
Absence de fissures et/ou de fentes	NS	Présence de fissure(s) ou fente(s) sur le jeu.

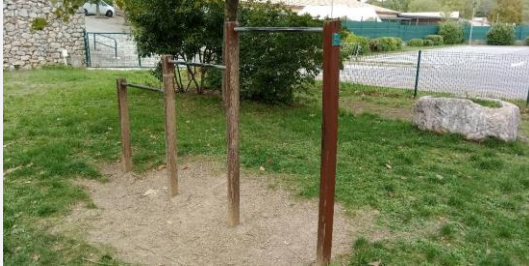
N° INVENTAIRE :
16
AVIS GÉNÉRAL⁽¹⁾ :
⁽¹⁾Nomenclature de l'avis général : cf paragraphe 5.2

NON SATISFAISANT
NOM DU SITE :
JARDIN D'ENFANTS
PHOTO :

Absence de fissures et/ou de fentes	NS	Présence de fissure(s) ou fente(s) sur le jeu.

Absence de moisissures	S		
CORROSION	Etat	Observations	Photos ▼
Absence de corrosion sur la structure	S		
Absence de corrosion sur le ressort	S		
VISSERIE	Etat	Observations	Photos ▼
Serrage de toute la visserie accessible	S		
Présence de toute la visserie (écrou et boulon)	S		
Présence des caches	S		
CORDES	Etat	Observations	Photos ▼
Cordes et filet à grimper	SO		
Support bal. ou agrès	SO		
SOL / ZONE DE RECEPTION	Etat	Observations	Photos ▼
Nature et épaisseur du sol	NSR	Présence de bitume/béton dans la surface d'impact.
