## RESTAURATION DE LA CONTINUITÉ ÉCOLOGIQUE SUR 14 OUVRAGES SUR LE BASSIN VERSANT DU SORNIN

### OUVRAGE SB119 – Seuil du champs captant de la Douze (ROE28134)

#### Phase 1&2 : Diagnostic & AVP

Juillet 2024

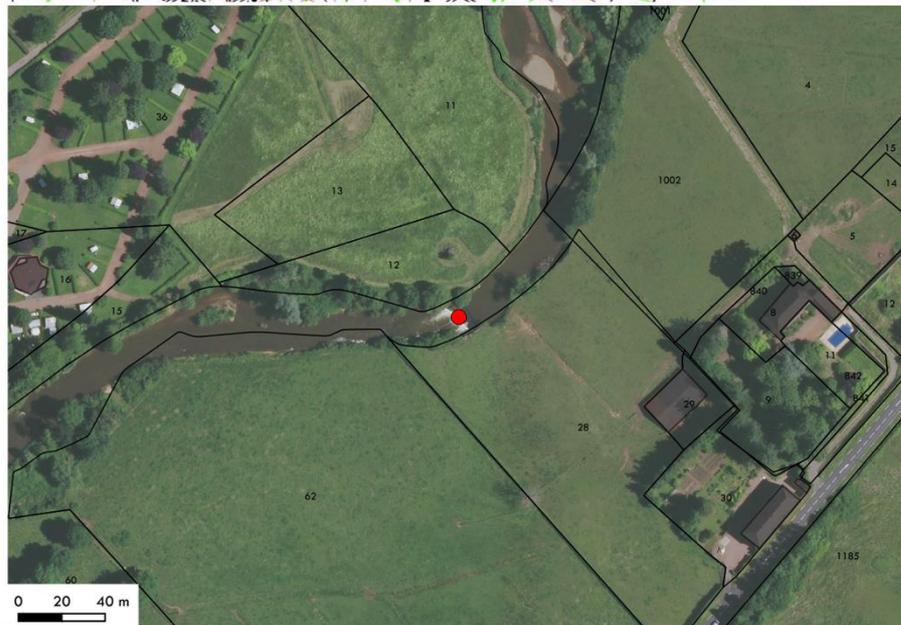
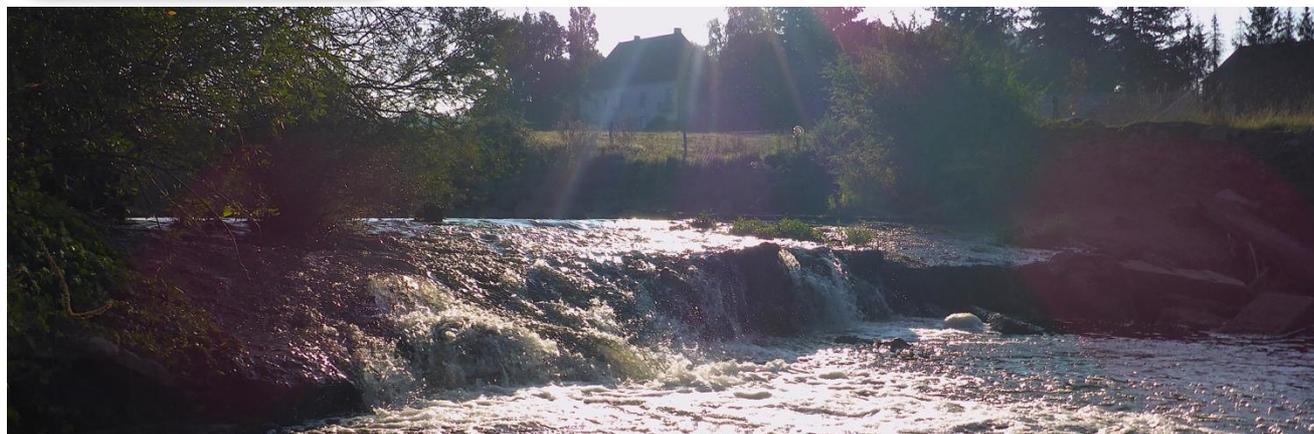
Illustration 2 : Localisation et vue générale de l'ouvrage SB119.

Seuil en enrochements

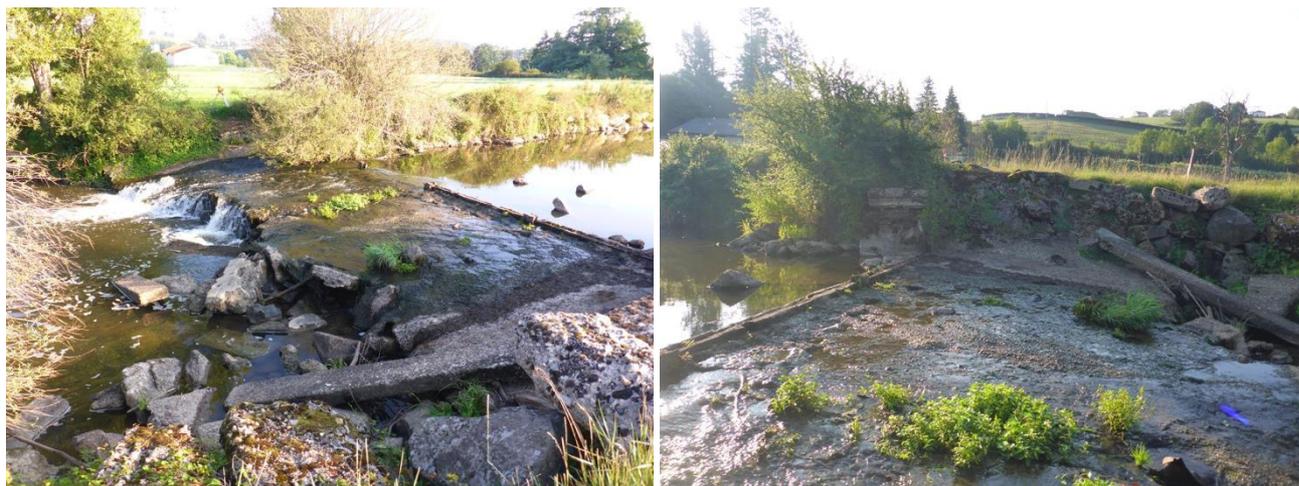
L'ouvrage est constitué de blocs et macroéléments béton partiellement liaisons au béton. Le coursier est recouvert d'une couche de béton. Un affouillement important en pieds est à l'origine de l'effondrement partiel de l'aval du parement. Celui-ci présente de nombreuses dégradations (fissures, brèche) avec des résurgences attestant de circulations d'eau internes (renard hydraulique).

Illustration 6 : Parement dégradé de l'ouvrage.  
Source : CESAME 2020

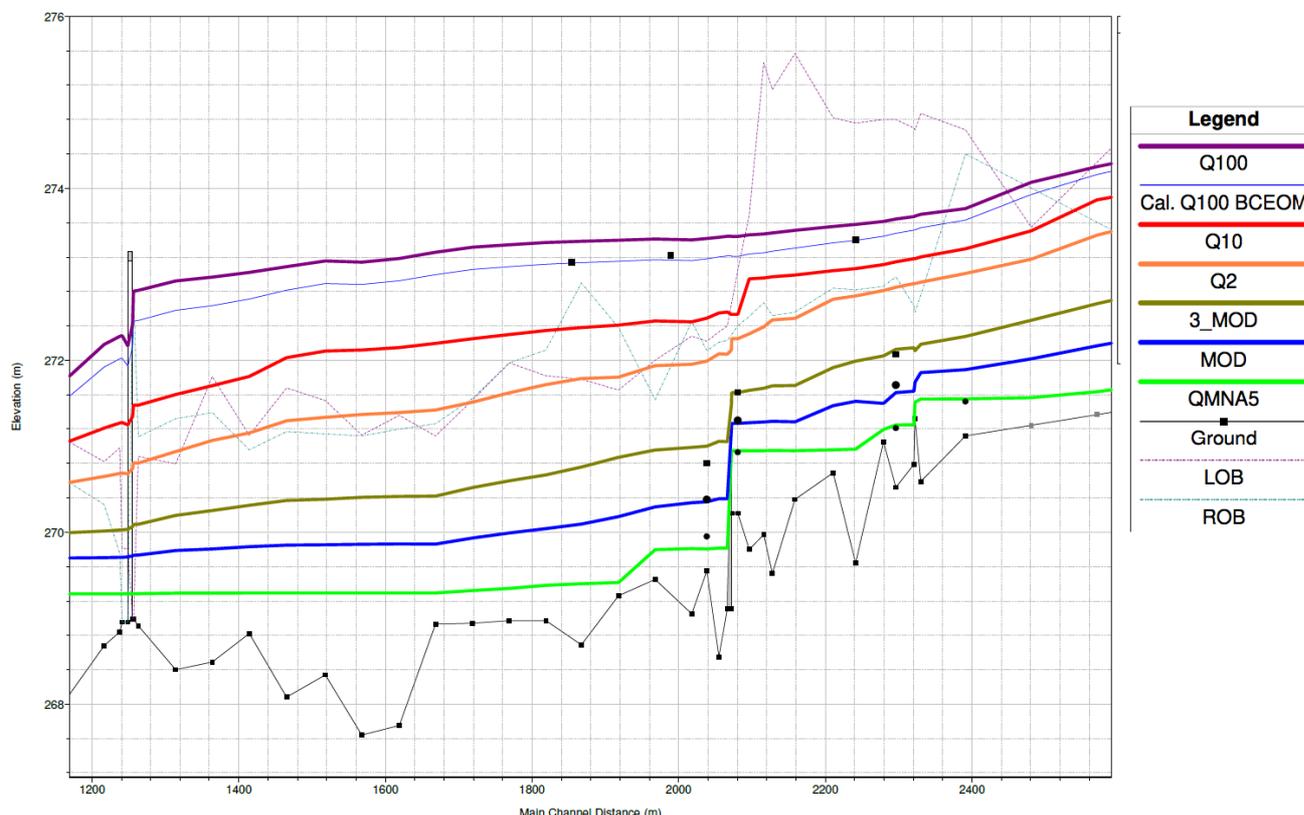
Un modèle hydraulique 1D a été réalisé sur l'ensemble du linéaire étudié en complétant le modèle réalisé dans le cadre de l'étude sur la traversée de Charlieu (modèle HTV). Il a été calé avec les mesures produites (topographie et sondes de mesures – voir plus loin) et celles récupérées dans le cadre du PPRI (PPRI BCEOM). L'objectif du modèle est d'appréhender l'effet de l'ouvrage sur les lignes d'eau et d'anticiper les évolutions dans le cadre des aménagements étudiés en phase suivante.

Illustration 7 : Profil en long du fond du lit et des lignes d'eau en situation initiale.  
Source : CESAME

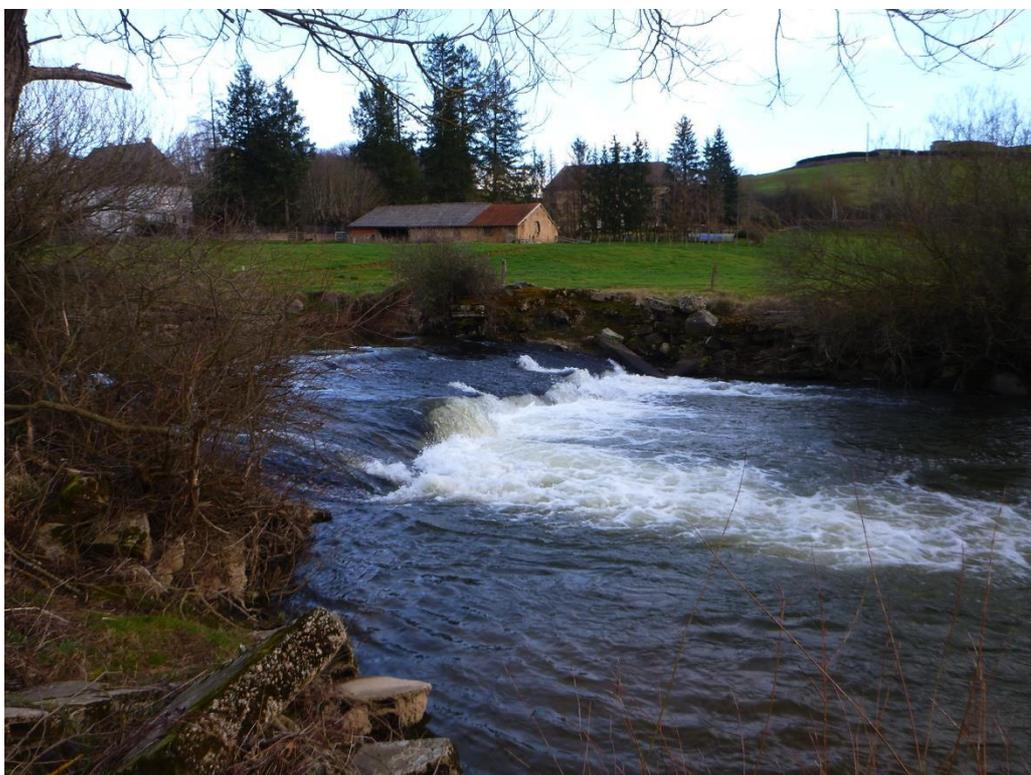
Illustration 8 : Photo de l'ouvrage pour un débit proche du module.  
Source : CESAME

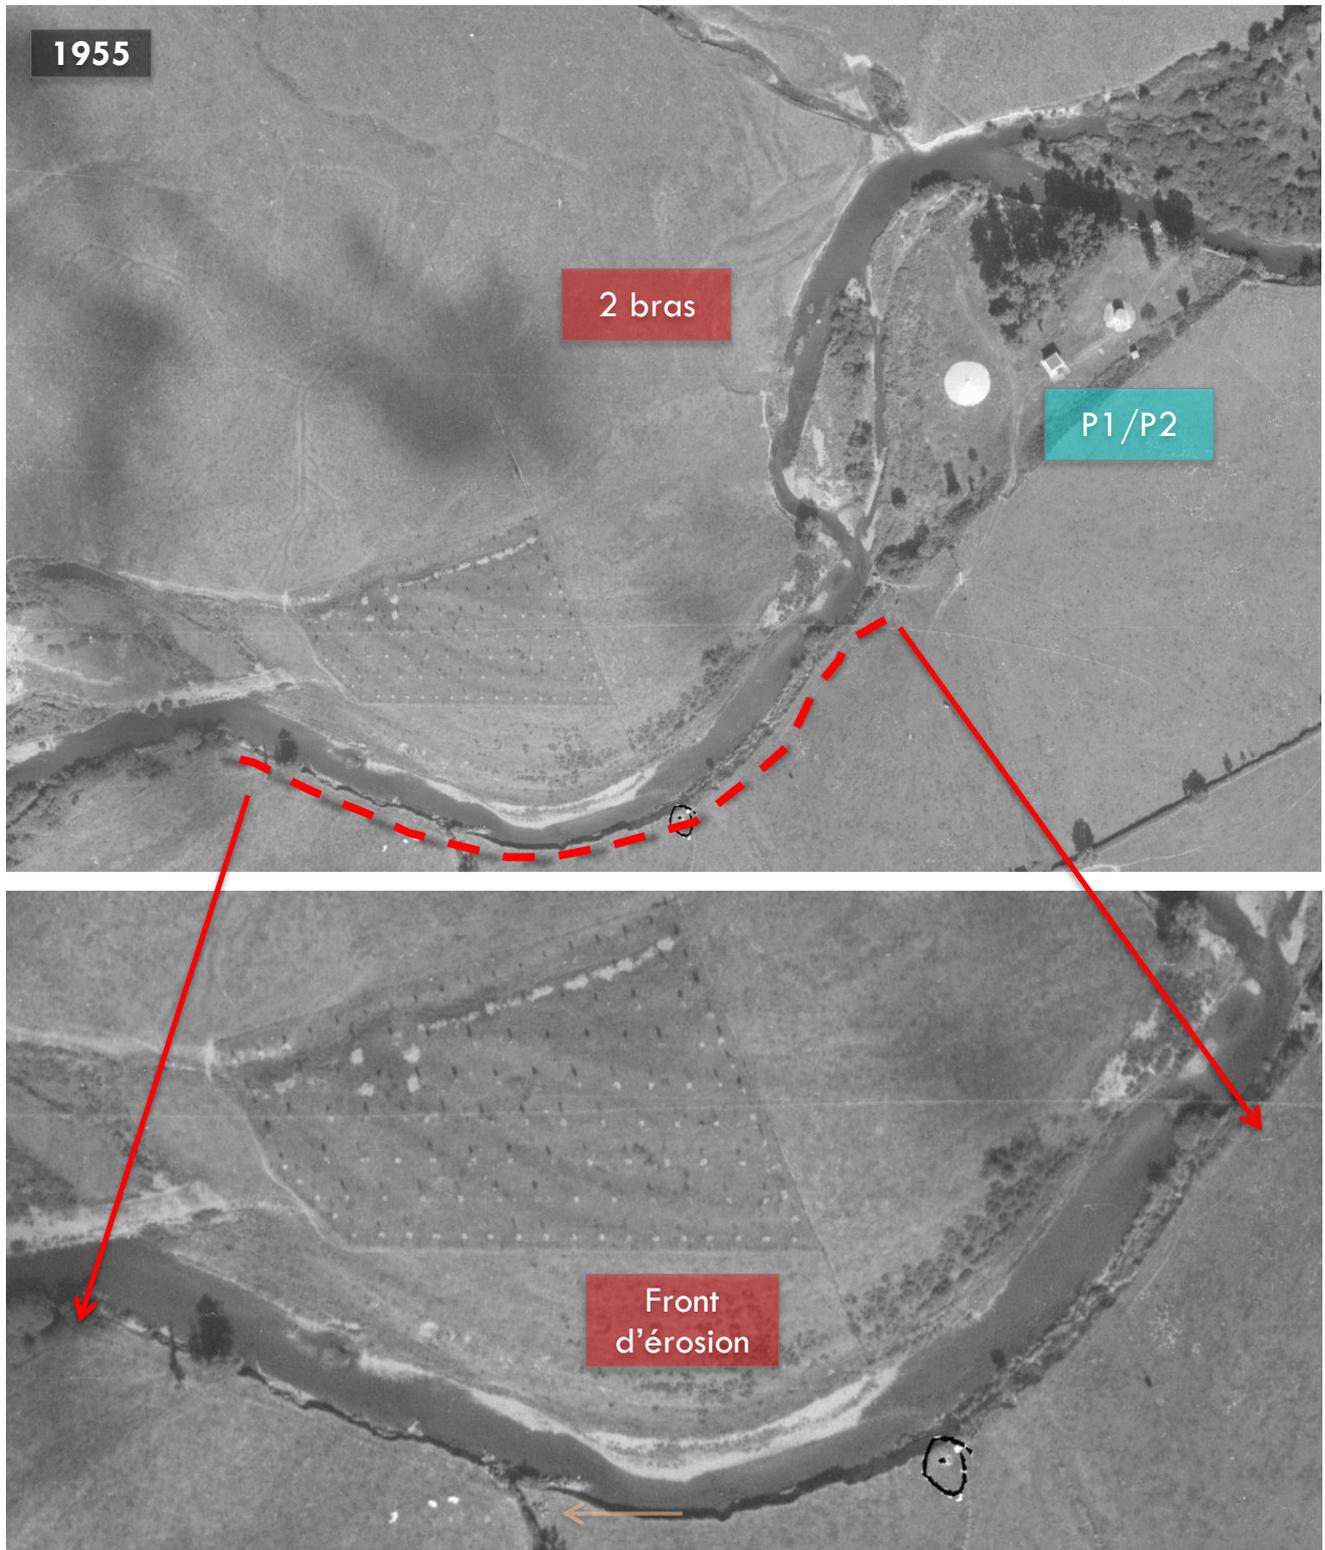
Illustration 9 : Photographie aérienne de 1955.  
Source : Géoportail/IGN

L'ouvrage est absent. Un front d'érosion se développe sur l'extérieur du méandre.

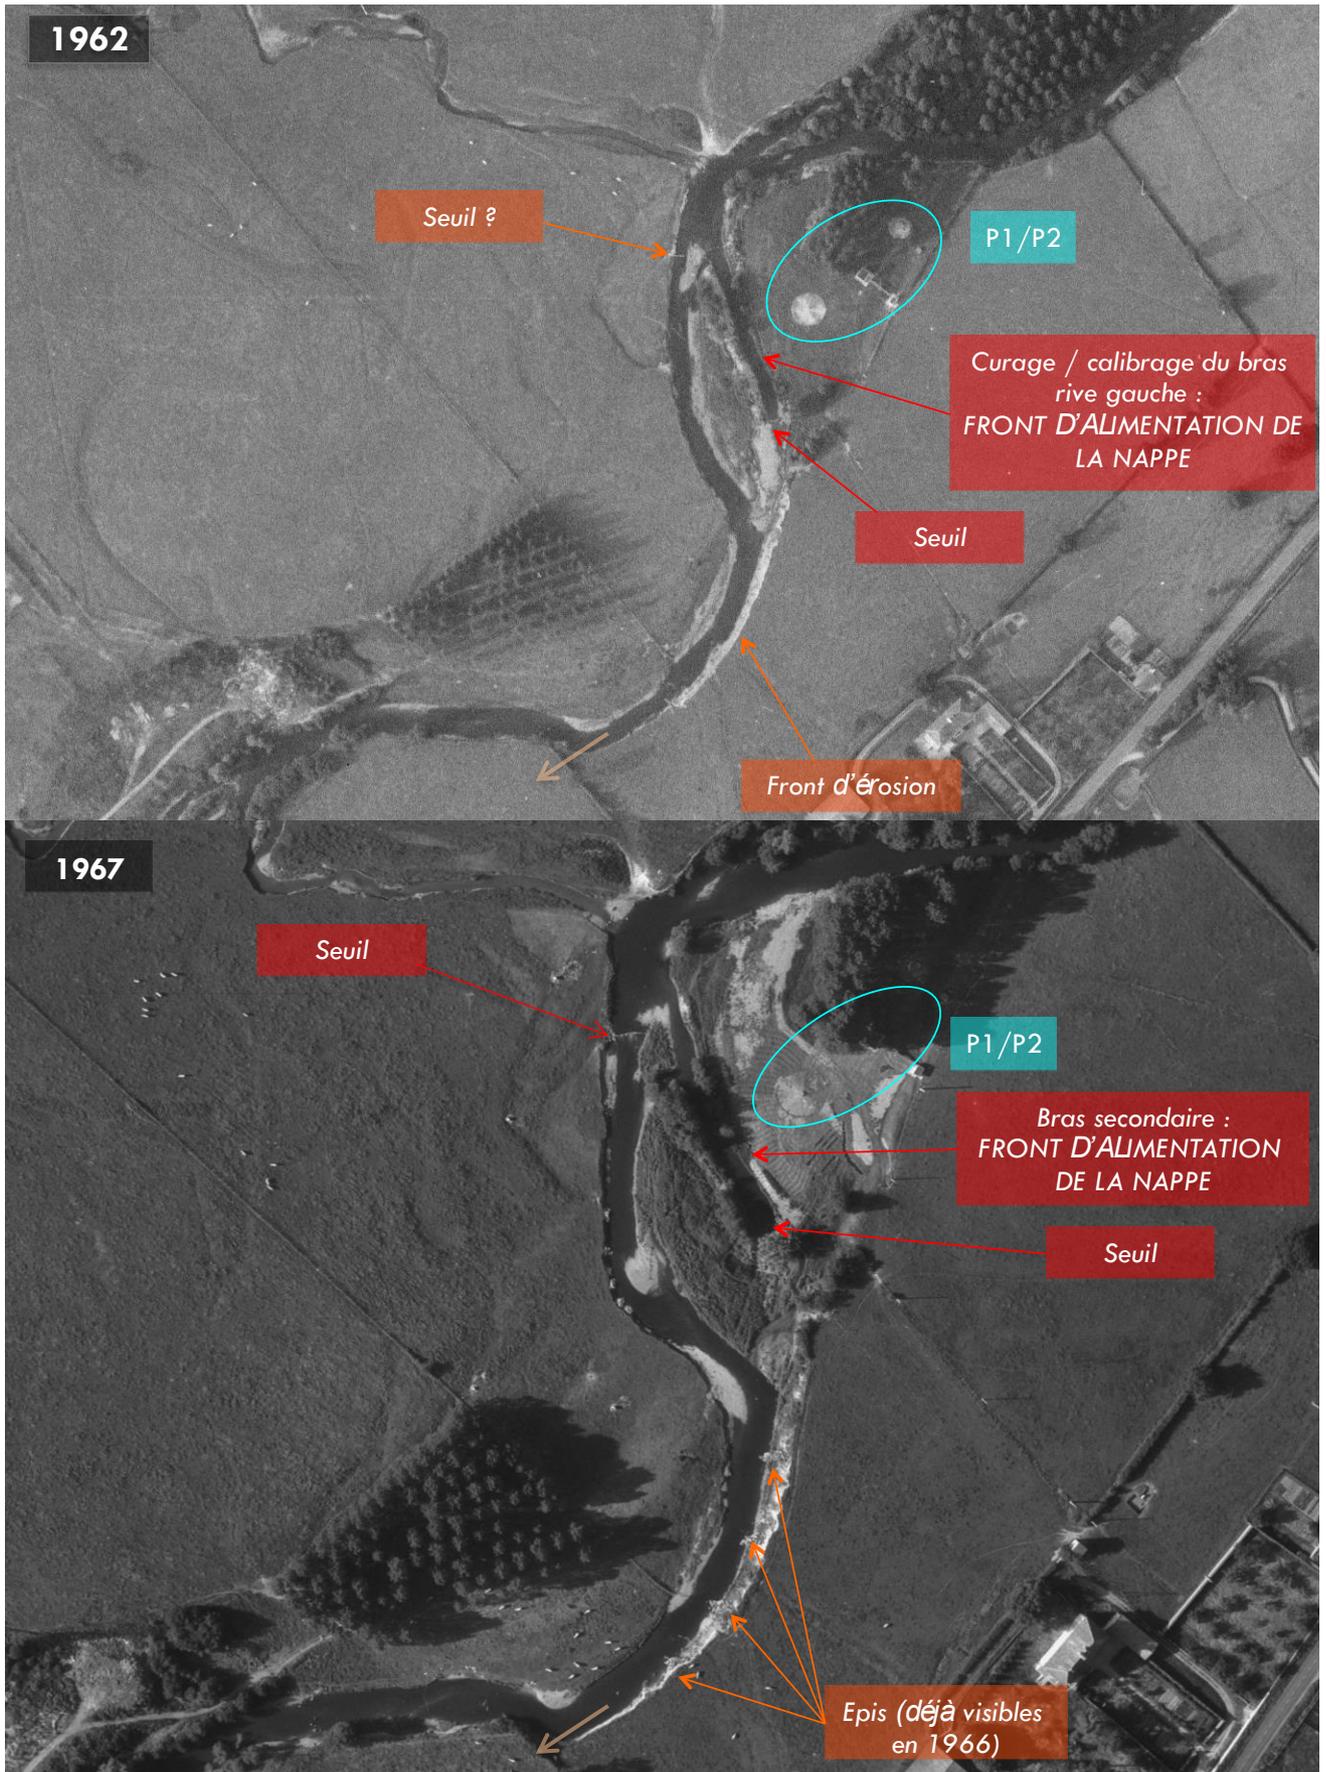
Illustration 10 : Photographie aérienne de 1962 et 1967.  
Source : Géoportail/IGN

Des épis sont visibles en extérieur du méandre. En aval (possiblement sous l'effet des épis), une encoche d'érosion se forme en rive gauche dans le méandre.

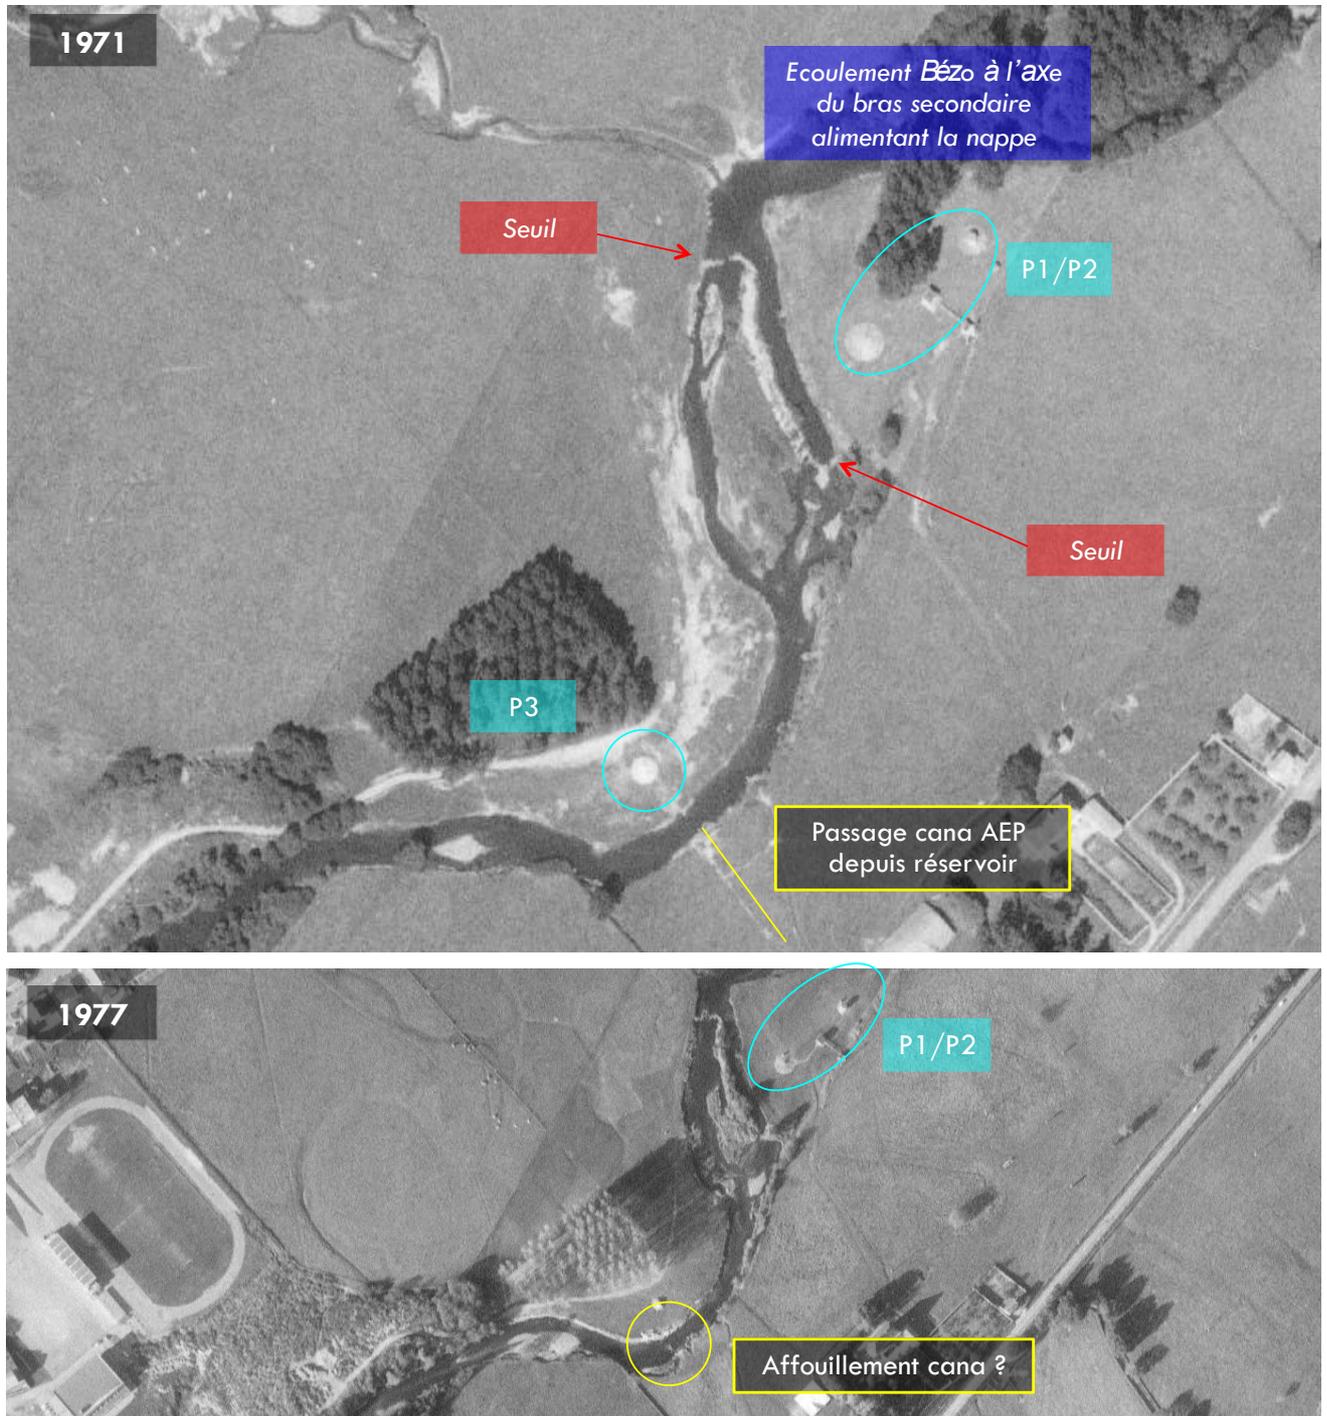
Illustration 11 : Photographie aérienne de 1971 et 1977.  
Source : Géoportail/IGN

En 1977 une tache blanche est visible à l'emplacement de la canalisation. Celle-ci a vraisemblablement été mise à nue et génère une petite chute.

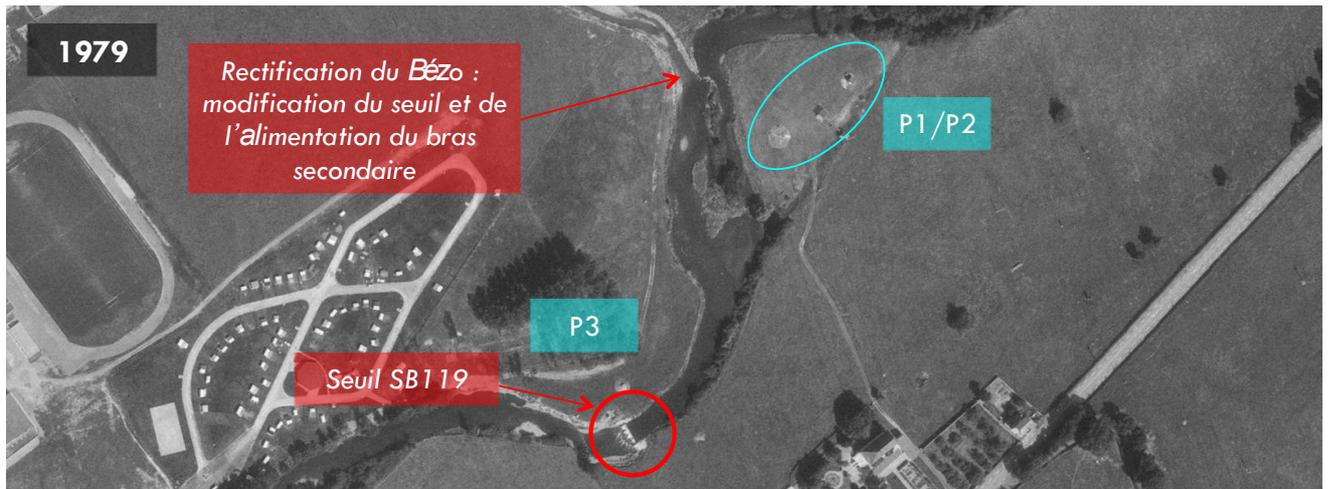
Illustration 12 : Photographie aérienne de 1979.  
Source : Géoportail/IGN

En 1979 le Bézou a été rectifié et sa confluence déplacée en aval du seuil alimentant le bras secondaire. Le seuil SB119 apparaît clairement juste en aval du puits P3. Il aurait donc a priori été réalisé pour limiter l'affouillement de la canalisation d'eau potable.

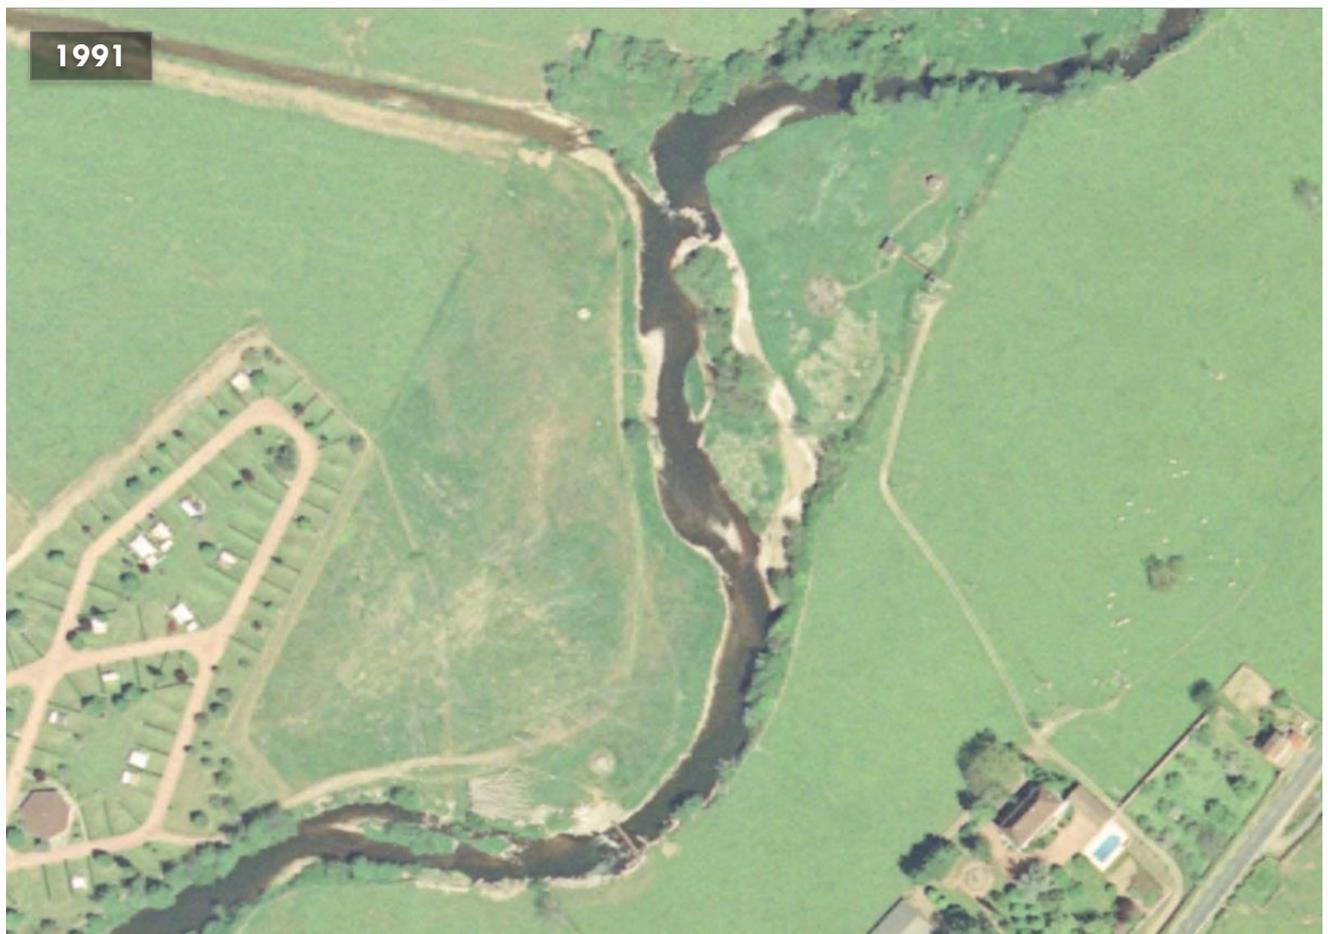
Illustration 13 : Photographie aérienne de 1991.  
Source : Géoportail/IGN

En 1991 le bras est comblé de sédiments. Il est pourtant visible et en eau sur les photographies aériennes antérieures. Les causes pourraient être multiples : dégradation du seuil d'alimentation et contournement, plus de curage, baisse de l'alimentation du fait du décalage du Bézou, « bouchon » lié au seuil situé en aval du bras limitant l'évacuation des sédiments...

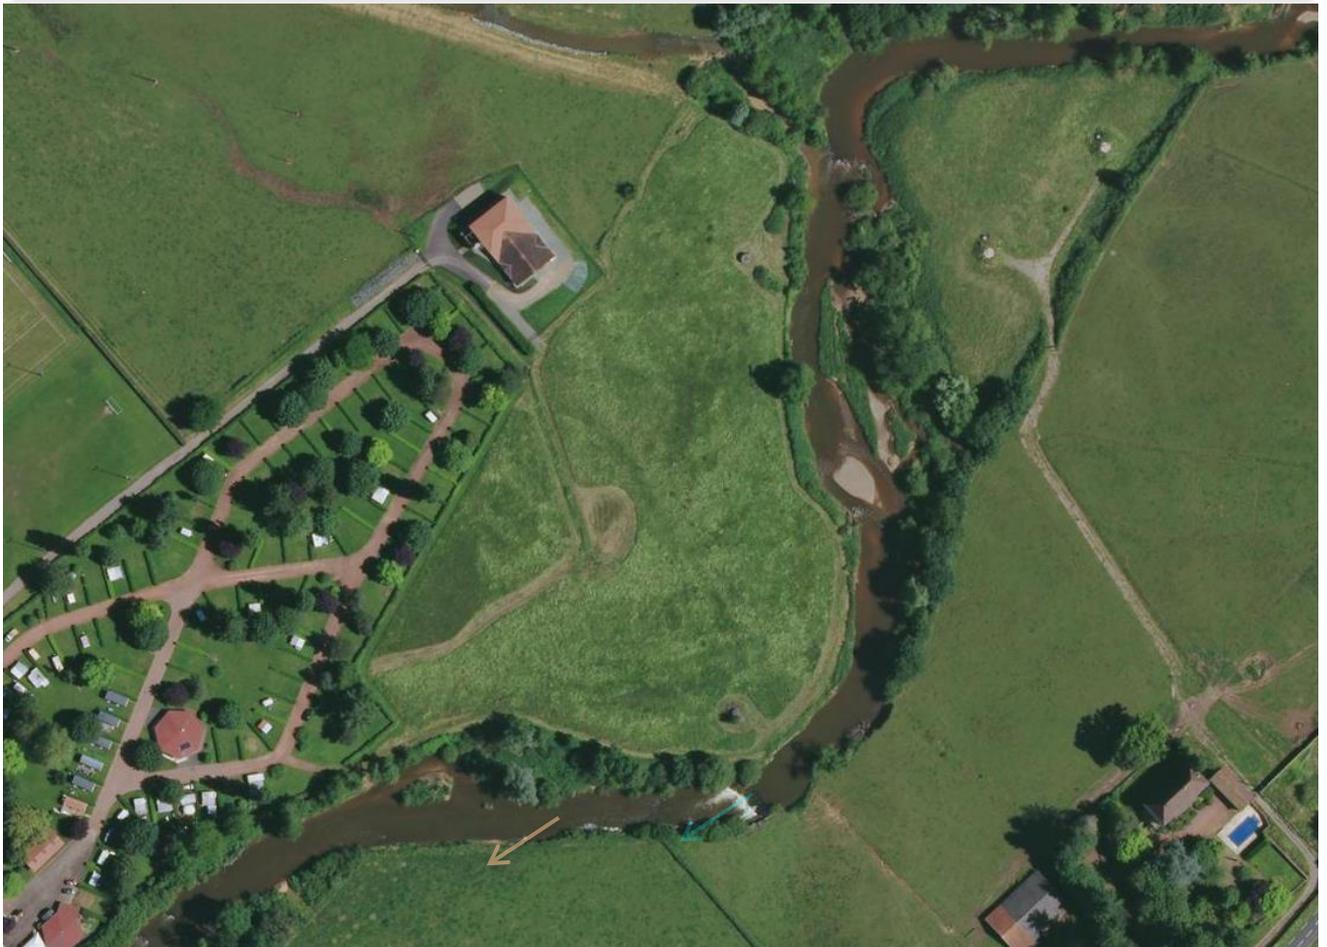
Illustration 14 : Photographie aérienne de 2019.  
 Source : Géoportail/IGN

En 2019, la pression s’est maintenue sur la berge rive gauche en aval du seuil SB119 mais le front d’érosion s’est décalé vers l’aval.

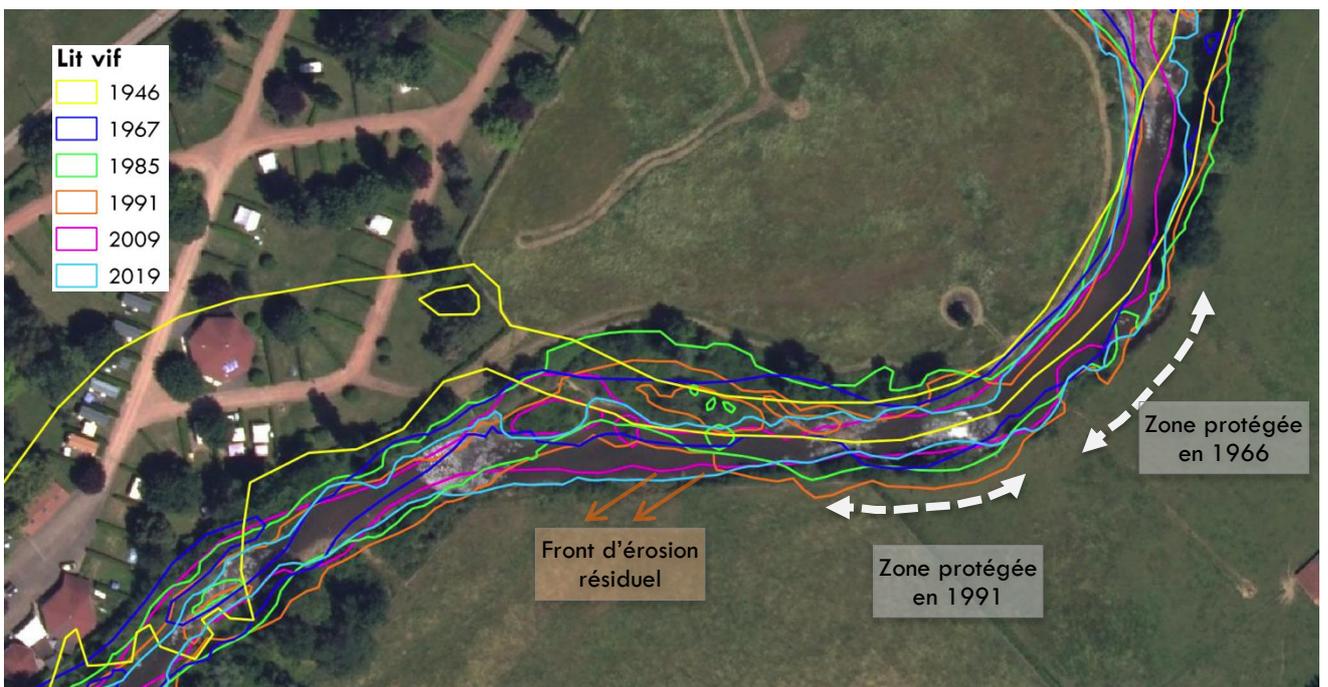
La superposition des tracés anciens (cf. ci-après) montre bien cette progression de l’érosion du fait de la stabilisation de l’extérieur du méandre par les épis en amont du seuil et du remblai en aval du seuil.

Illustration 15 : Superposition de quelques tracés du Sornin entre 1954 et 2019.  
Source : CESAME

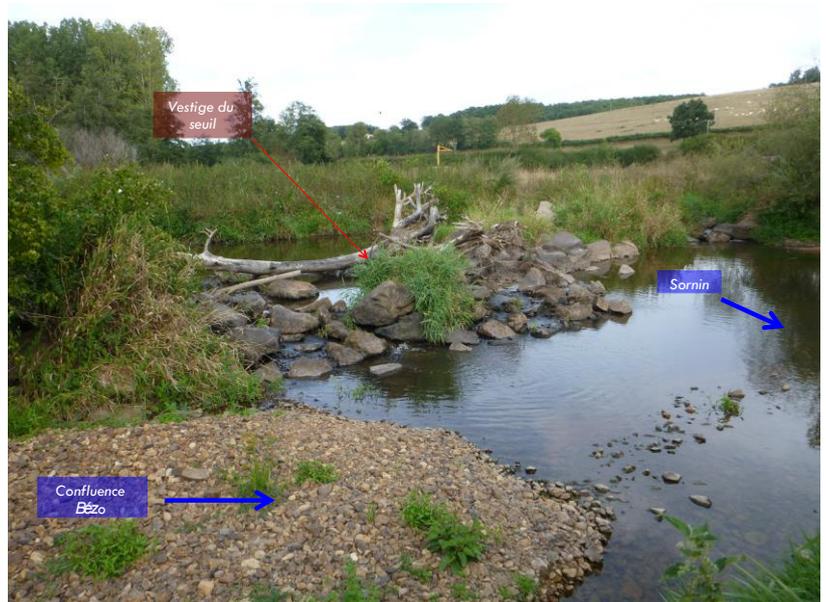
Le bras amont n'est plus visible sous l'effet du développement de la végétation. Le seuil qui l'alimentait est toujours présent. Il est cependant relativement dégradé.

La comparaison des photographies aériennes de 1954 à 2019 apporte les informations suivantes :

- Le seuil SB119 a été construit vers 1977 vraisemblablement en lien avec l'exploitation du puits P3 (passage d'une canalisation et possiblement rehausse du niveau).
- Le seuil est situé en extérieur de méandre. La berge rive gauche en extrados est protégée en amont du seuil par des épis depuis 1966 et en aval par du remblai (fragments grossiers de bétons/gravats déversés en vrac, voir plus loin) depuis 1991. La dynamique érosive se poursuit sur tout l'extérieur de méandre.
- Un bras secondaire a été calibré puis entretenu en amont au droit des puits P1 et P2. Il s'est comblé vers 1991.

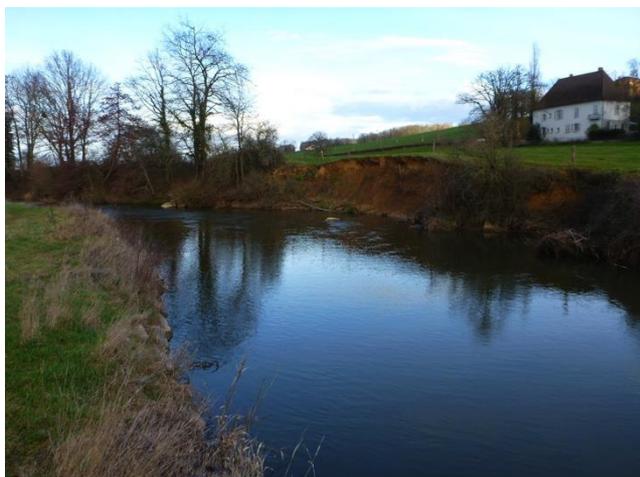
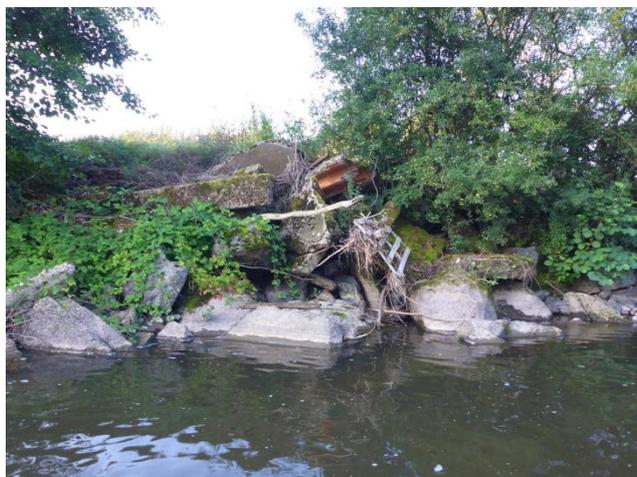
Illustration 16 : Érosion du front de talus amont (à gauche) et berge artificialisées en aval (à droite) du seuil.  
Source : CESAME.

Sur ce secteur, la pente moyenne est comprise entre 0,3 et 0,4%. La puissance spécifique est estimée à 80-100 W/m<sup>2</sup> ce qui est bien au-delà du seuil théorique de 35 W/m<sup>2</sup> d'auto-ajustement. Comme en témoigne l'érosion du front de talus en amont immédiat du seuil et la mosaïque de milieux en amont, le Sornin est cours d'eau « actif » capable d'ajuster la morphologie de ses berges et dans une moindre mesure son tracé. Des contraintes fortes doivent donc s'exercer à l'extérieur du méandre au niveau duquel est positionné le seuil. En amont du seuil et en aval immédiat, la berge rive gauche a été stabilisée par des enrochements et des remblais déversés en vrac. Il semblerait que des remblais soient aussi présents au sein du lit majeur entre l'ouvrage et le puits P3.

La végétation en berge est discontinue et peu abondante. Elle est globalement trop peu présente à l'échelle de l'axe Sornin aval ainsi, les massifs existants doivent être dans la mesure du possible conservés ou le cas échéant replantés et densifiés.

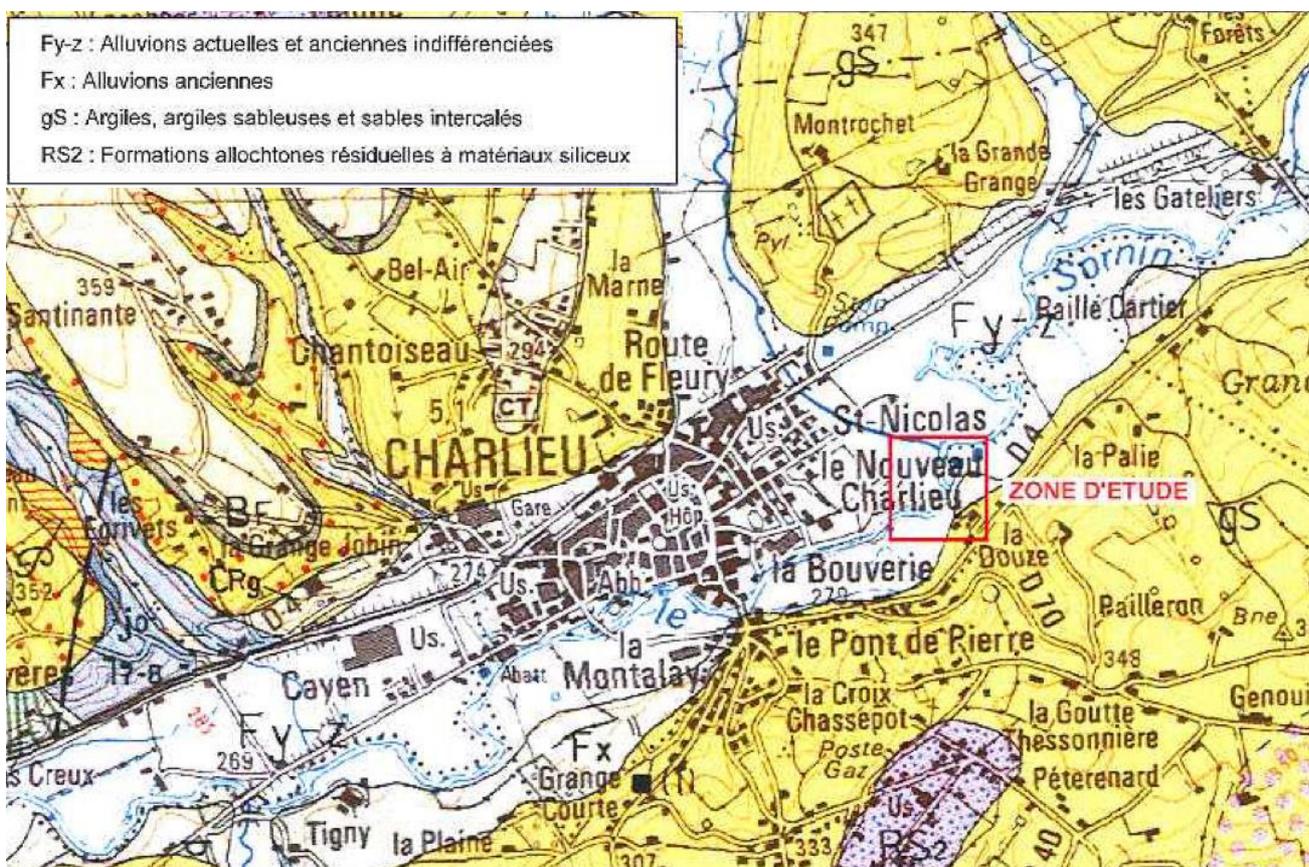
Les alluvions sont de nature sableuse à sablo-graveleuse (peu ou pas de très gros diamètres type galets etc...).

Illustration 17 : Contexte géologique au droit de la zone d'étude.  
Source : BRGM.

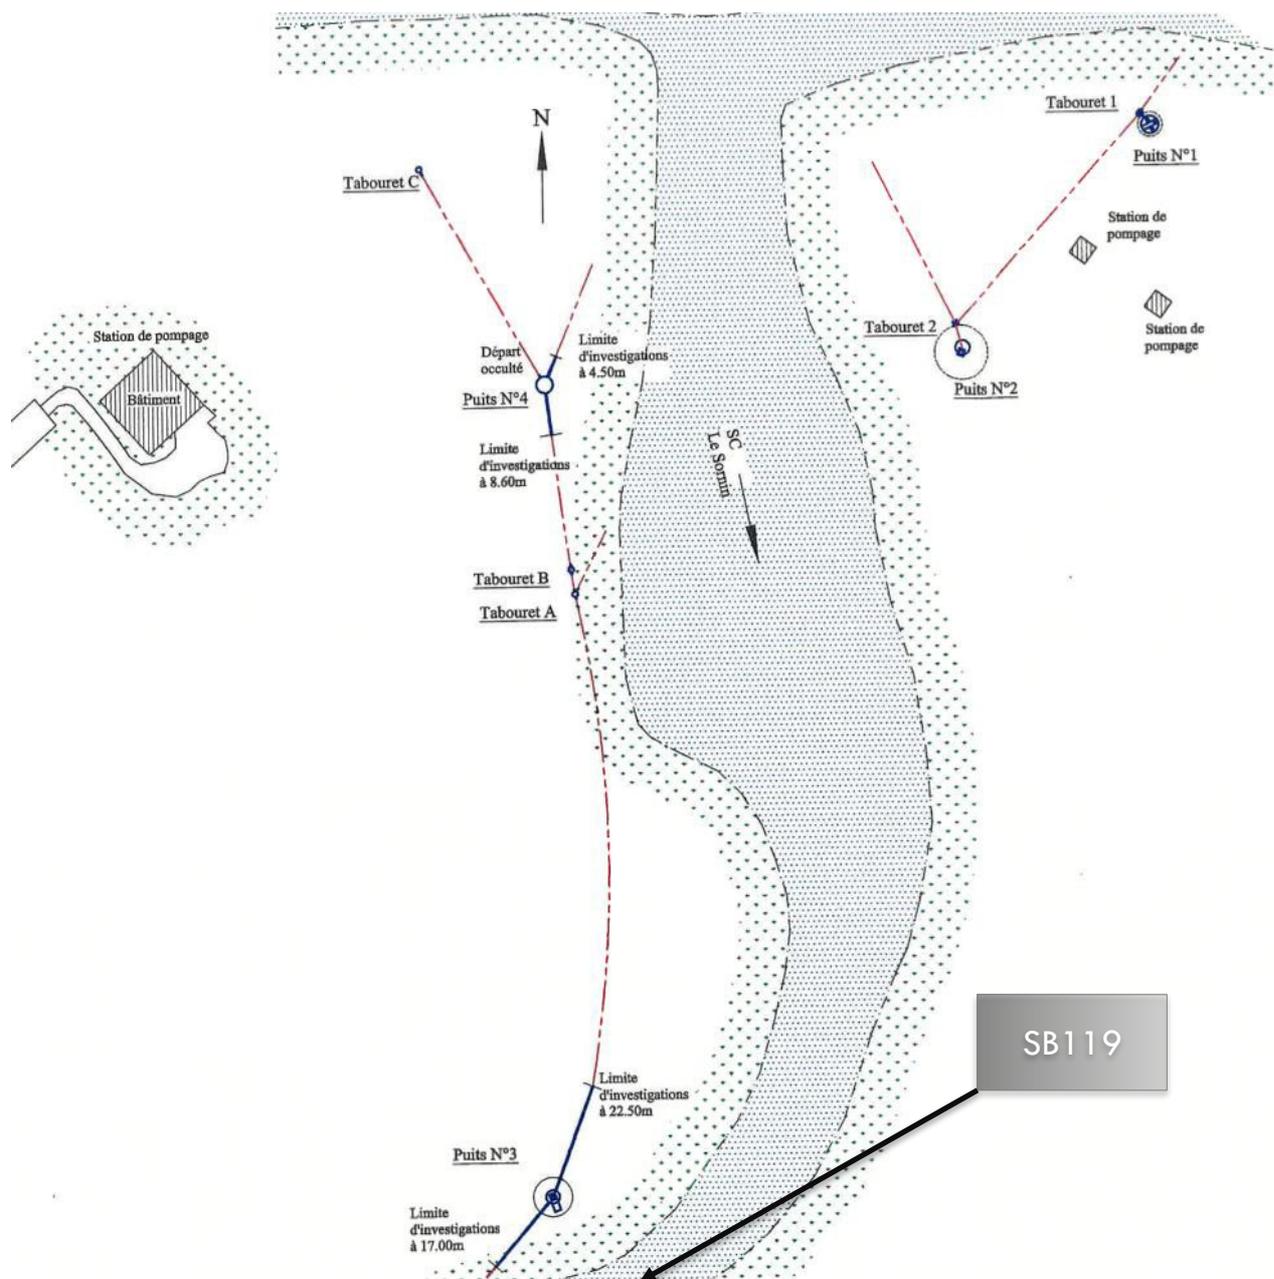
La figure suivante présente l'implantation schématique des ouvrages de captage par rapport au Sornin. On remarque que les puits sont reliés entre eux 2 à 2.

Illustration 18 : Schéma d'implantation des captages de Charlieu.  
Source : SATIF 1999.

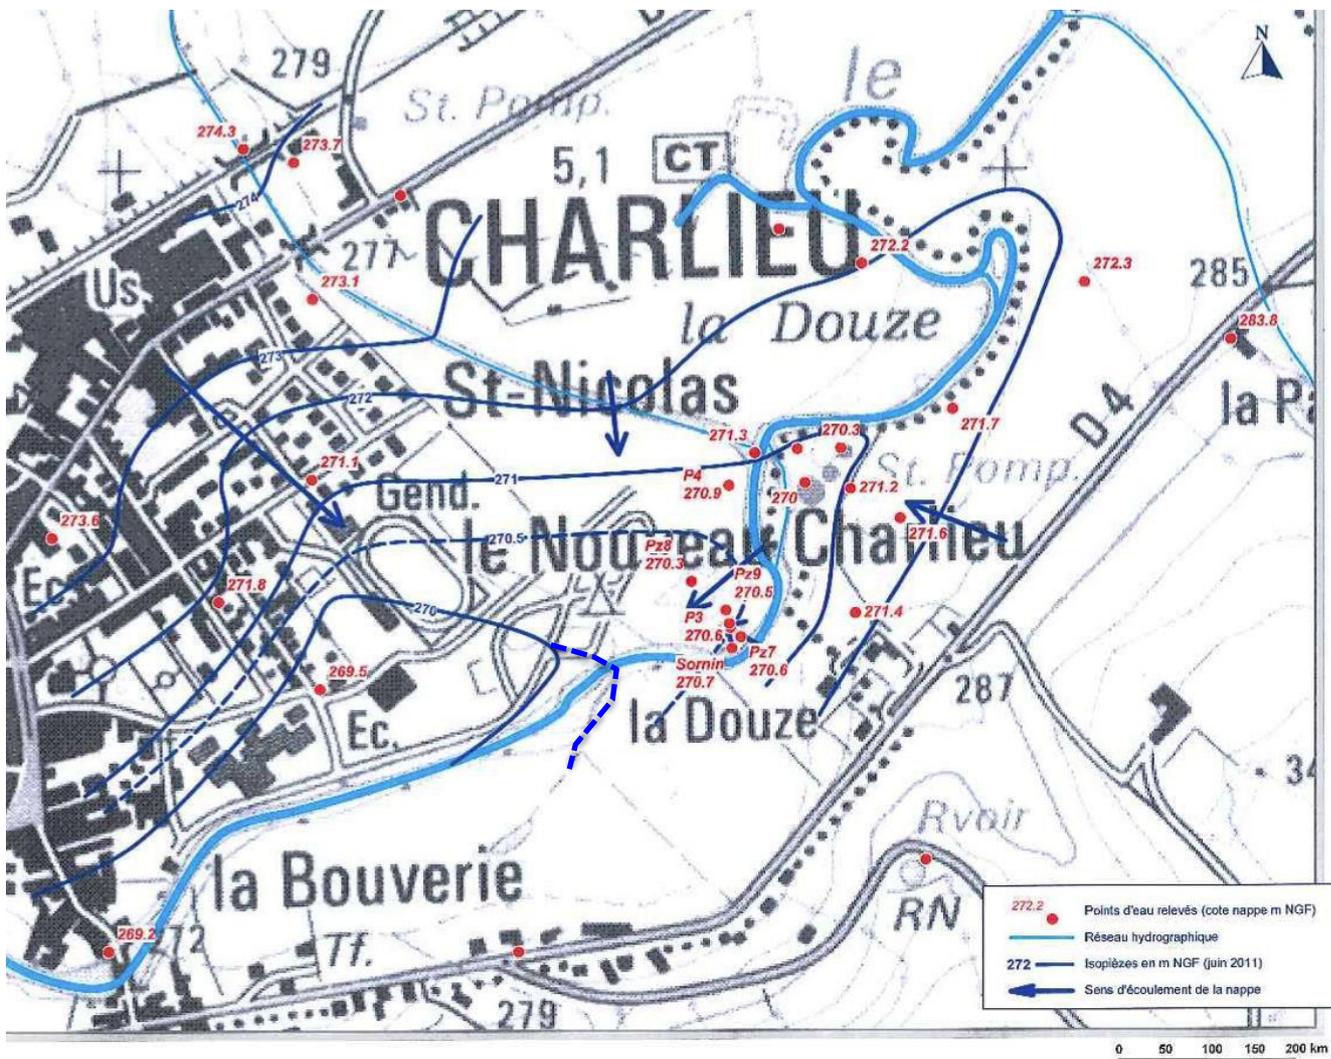
La carte piézométrique générale établie en 2011 par CPGF dans le cadre de l'étude hydrogéologique du puits P3 montre un écoulement général de la nappe orienté du versant vers le Sornin. Le Sornin constitue donc l'exutoire général de la nappe.

Illustration 20 : Esquisse piézométrique CPGF 30 Juin 2011 (pas de pompage en rive droite)  
Source : CPGF 2011 - Bien noter une petite modification de l'isovaleur piézométrique en aval de la zone d'étude (interprétation CESAME)

- une zone en dépression de la nappe au niveau de P1 et P2 (voir également illustration suivante) : dépression normale puisque les ouvrages en exploitation abaissent le niveau de la nappe et provoquent l'alimentation de la nappe depuis le Sornin.
- une zone également en dépression au niveau de P3 : en l'absence de pompage dans P3, cette zone de « dépression » apparente peut paraître étonnante. En réalité, à ce niveau, le constat n'est pas lié au fait que la nappe est en « dépression » mais bien que le Sornin est en surélévation à cause de la présence du seuil SB119.

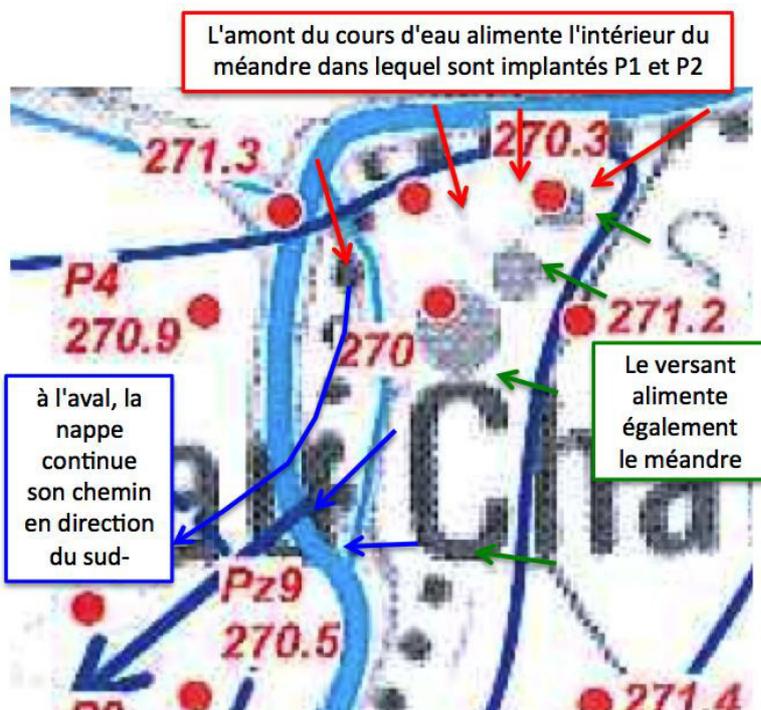
Les traits bleu foncés dessinent les iso-valeurs de piézométrie (niveau d'eau) dans la nappe aquifère.

C'est à partir de ces courbes que sont tracées les lignes de courant dans la nappe :

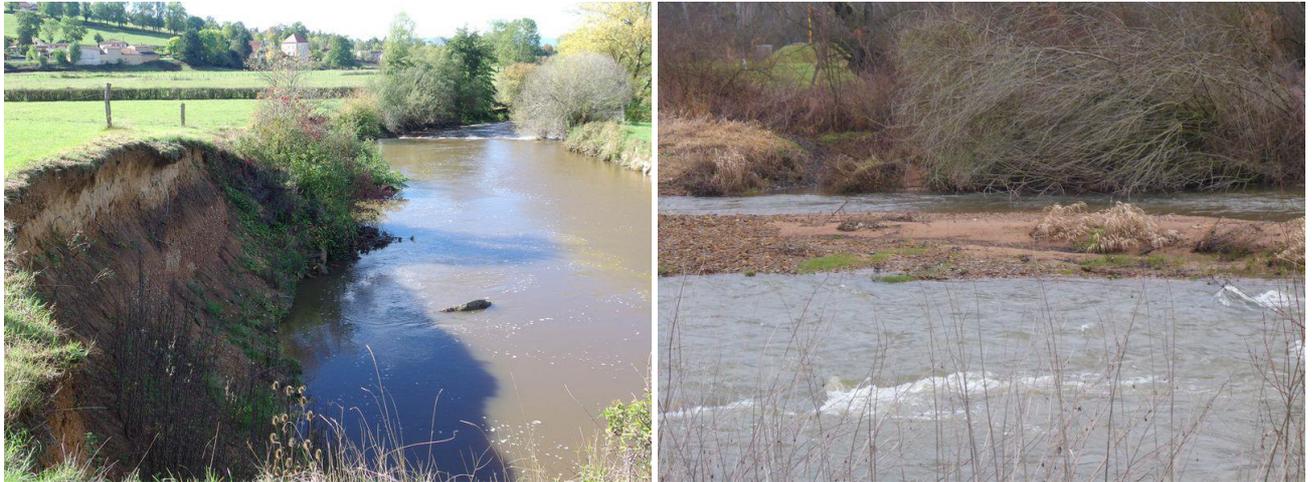
Illustration 25 : Micro falaise en amont immédiat rive gauche (gauche) et bancs de gravier en amont (droite).  
Source : CESAME.

Seuil situé en partie aval du Sornin, en milieu ouvert, prairial, bordé par endroit de micro-falaises sableuses, et retenant en amont des sédiments formant des embâcles et des bancs sableux.
