## RESTAURATION DE LA CONTINUITÉ ÉCOLOGIQUE SUR 14 OUVRAGES SUR LE BASSIN VERSANT DU SORNIN

### OUVRAGE SB119 – Seuil du champs captant de la Douze (ROE28134)

#### Phase 1&2 : Diagnostic & AVP

Juillet 2024

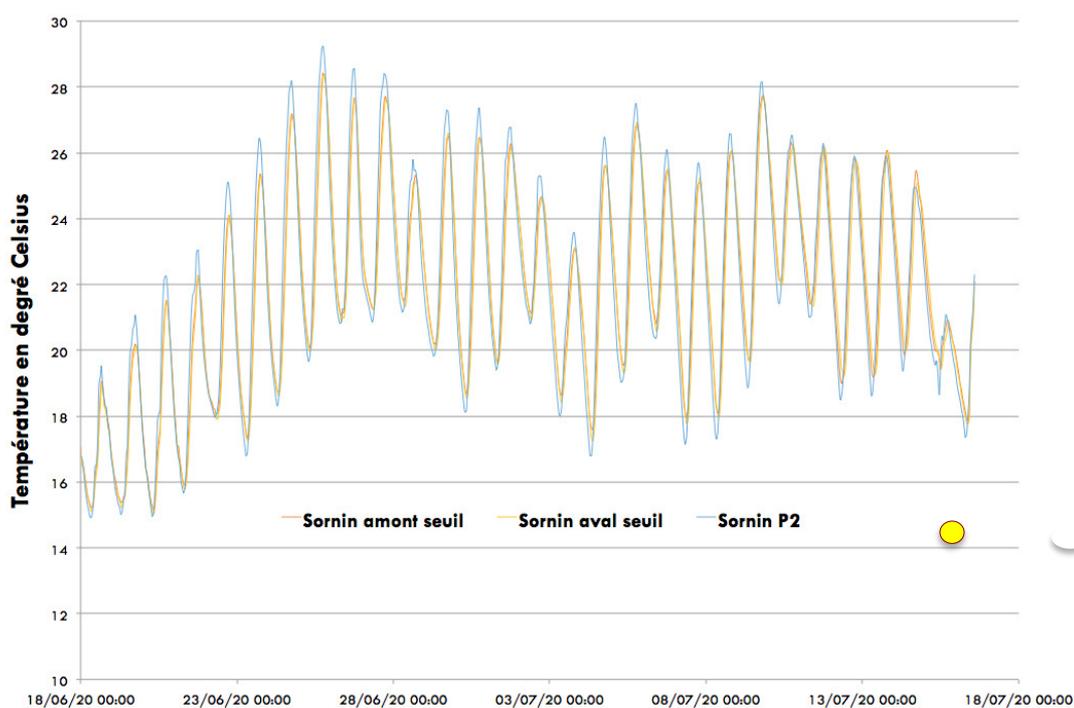
Un suivi en continu sur le long terme serait nécessaire (sondes enregistreuses à pas de temps court comme celles installées sur le champs captant) pour apporter des éléments plus concluants. Les sondes mises en place sur quelque mois (février – juillet 2020) mettent bien en évidence ce problème de thermie avec des températures dépassant quotidiennement 25° du 22 juin au 17 juillet (fin du suivi).

Illustration 28 : Relevé continue de t° sur le début de l'été 2020.

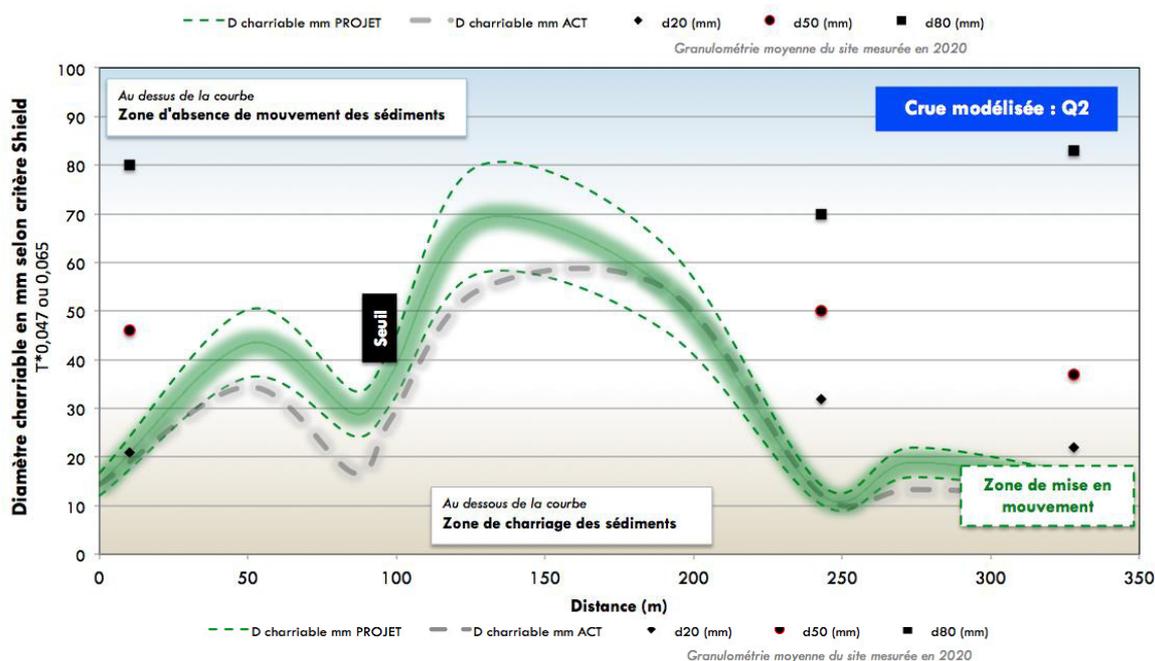
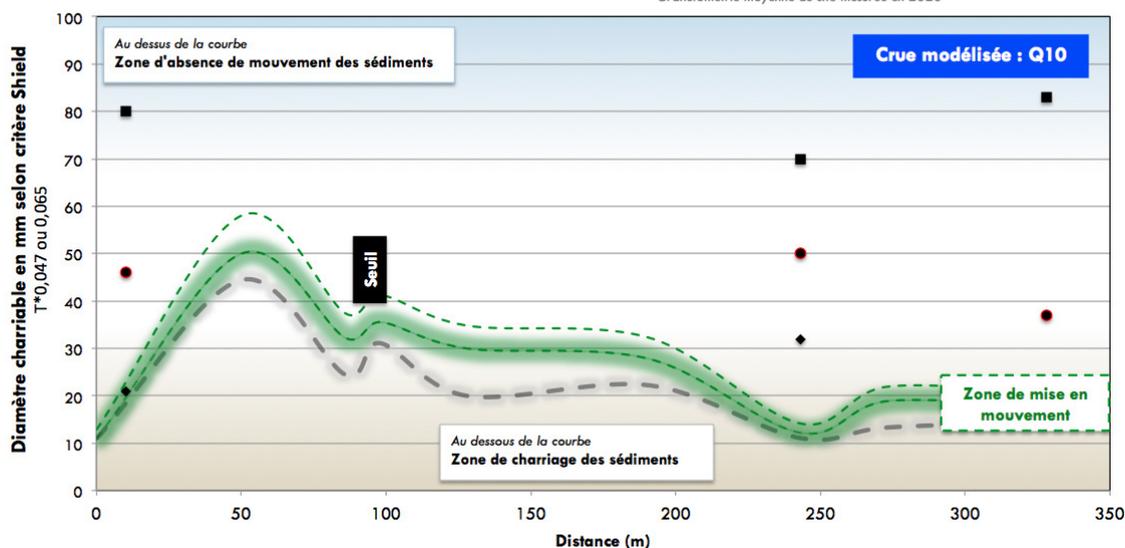
Les observations de terrain et la réalisation de granulométries (méthode Wolman sur radier, voir graphique ci-contre et résultats détaillés en annexe) mettent en évidence un léger tri granulométrique au niveau de la retenue (baisse de la proportion d'éléments grossiers en aval (GR\_1) et au niveau des dépôts en amont immédiat de la retenue (GR\_2)) **sans pour autant modifier de façon significative la distribution des sédiments.** L'ouvrage impacte donc partiellement la continuité sédimentaire. Le léger déficit induit n'est pas de nature à provoquer des déséquilibres majeurs en aval. L'analyse des contraintes de cisaillement et des diamètres charriables en crue (utilisation du critère de Shield) en situation actuelle (courbe grise ci-dessous) et en absence du seuil (courbe verte ci-dessous) confirme le phénomène.

Illustration 29 : Diamètres charriables en situation naturelle / influencée par l'ouvrage selon le critère de Shield.  
Source : CESAME

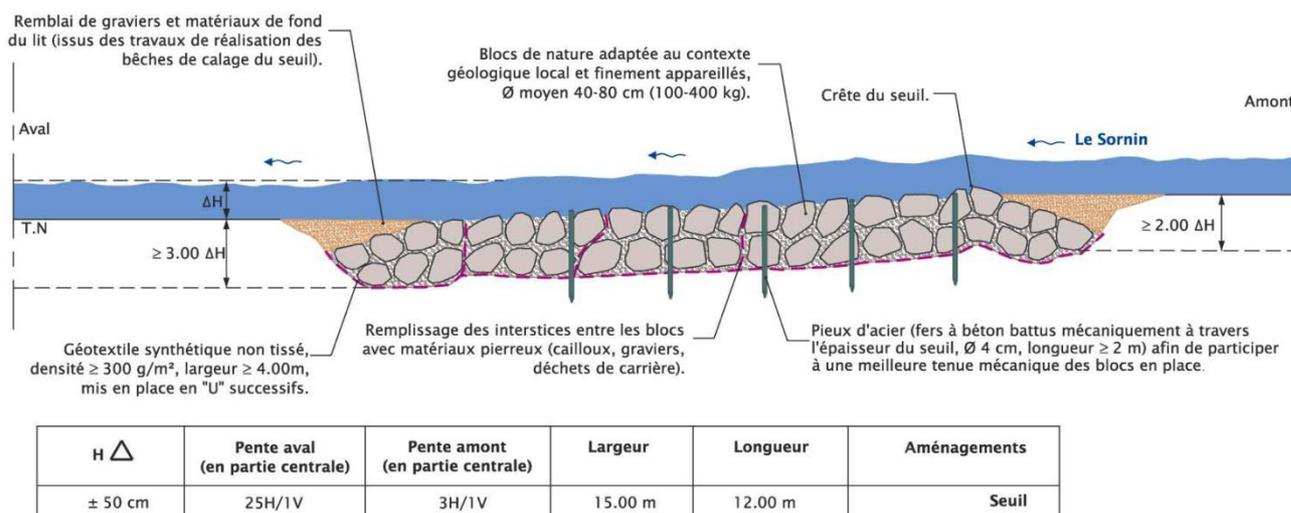
Compte-tenu des enjeux en terme de stabilisation du profil et de la contrainte forte en extérieur de méandre l'aménagement d'un seuil de fond est proposé au niveau de l'ouvrage (dh = dénivelé entre le niveau d'eau amont et le pied de rampe aval) :

Illustration 32 : Seuil de fond au niveau de l'ouvrage.  
Source : Conception/ dessin – BIOTEC 2009

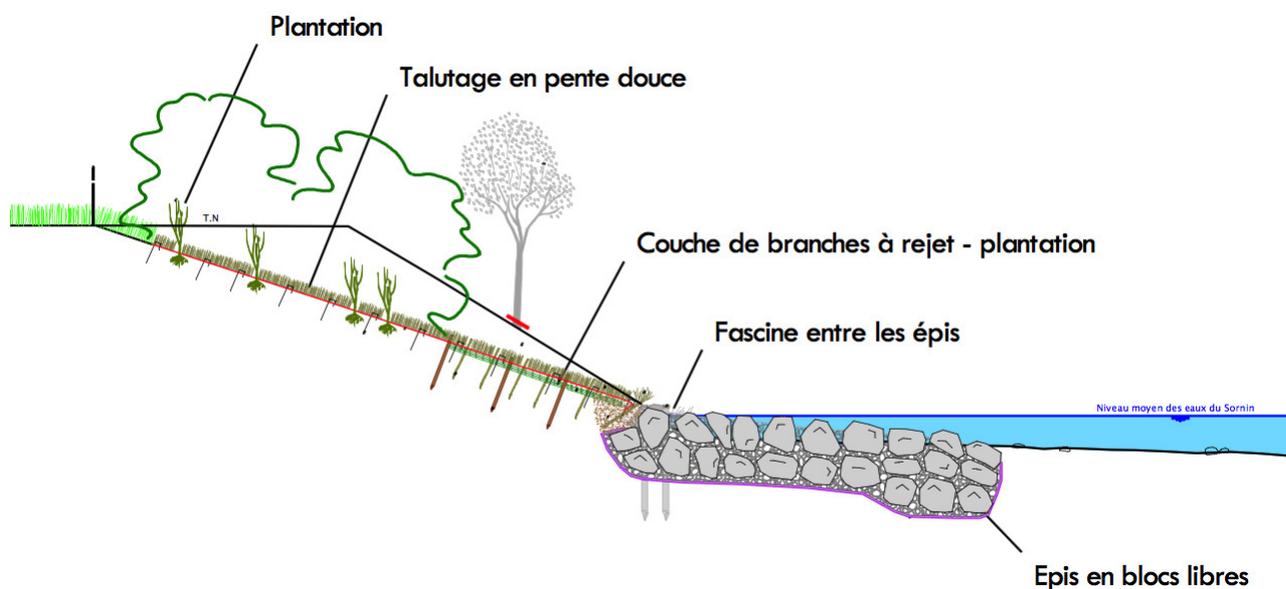
- Variante 1 : épis en blocs libres finement appareillés avec des fascines de saules entre chaque épis et talus protégé d'une couche de branches à rejet :

Illustration 34 : Epis en blocs et couche de branches à rejet.  
Source : Conception/dessin BIOTEC 2009 – modifié par CESAME

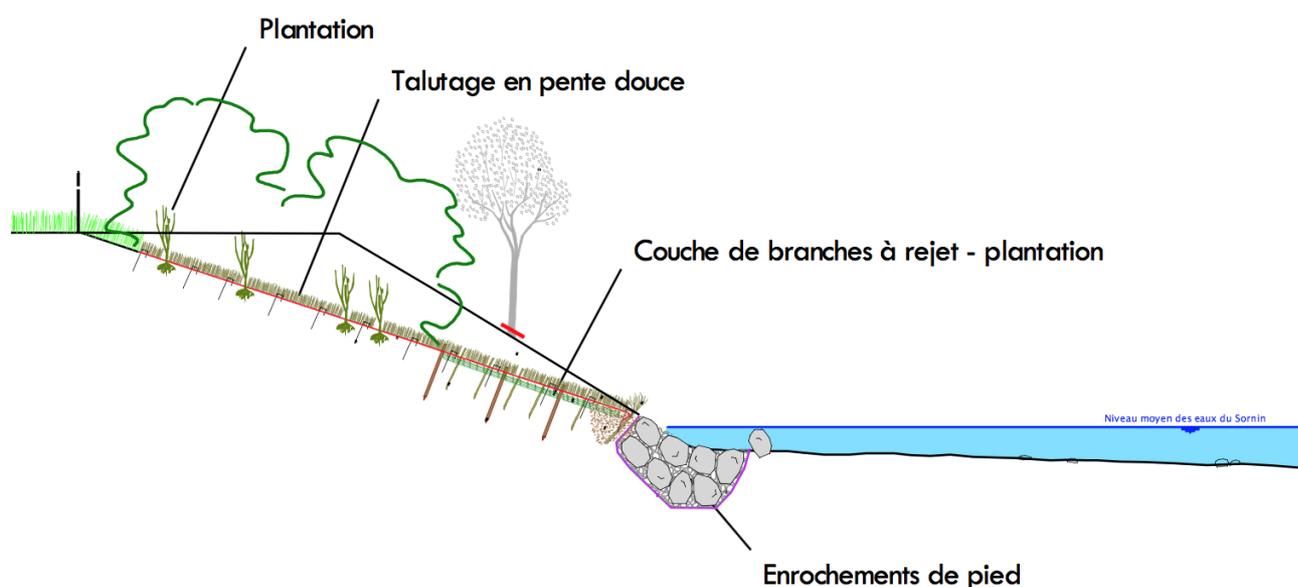
Illustration 35 : Enrochements en blocs et couche de branches à rejet.  
Source : Conception/dessin BIOTEC 2009 – modifié par CESAME

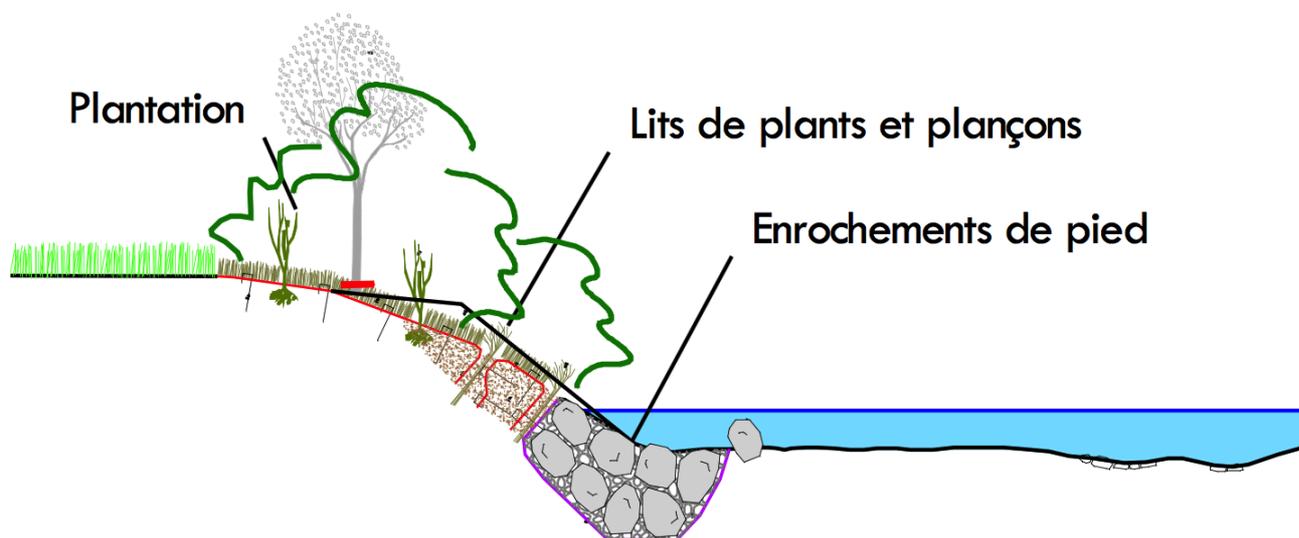
Illustration 36 : Enrochements en blocs et lits de plants et plançons.  
Source : Conception/dessin BIOTEC 2009 – modifié par CESAME

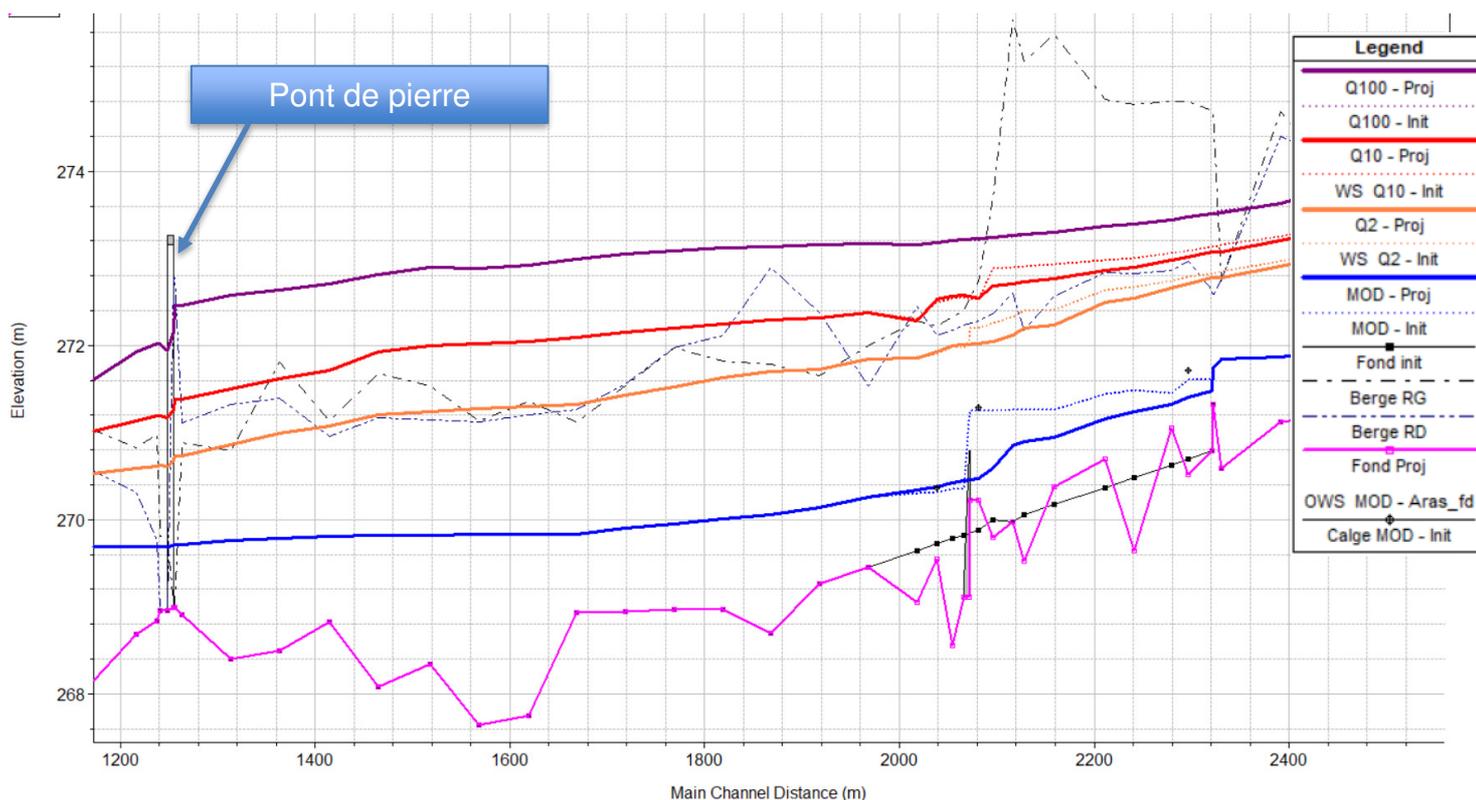
Illustration 37 : Incidence des opérations sur les lignes d'eau.  
Source : CESAME.

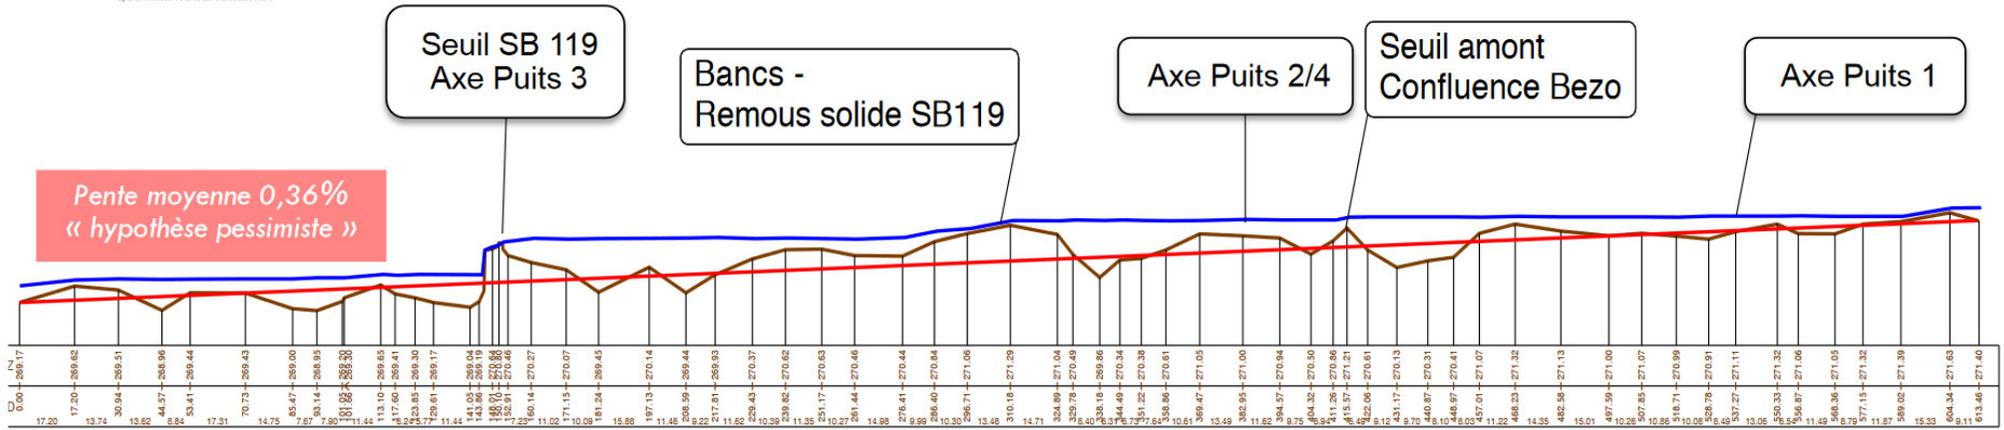
Illustration 39 : Profil en long du Sornin avec niveau d'étiage actuel (en bleu) et futur potentiel en cas de suppression du seuil (en rouge).  
Source : CESAME 2020

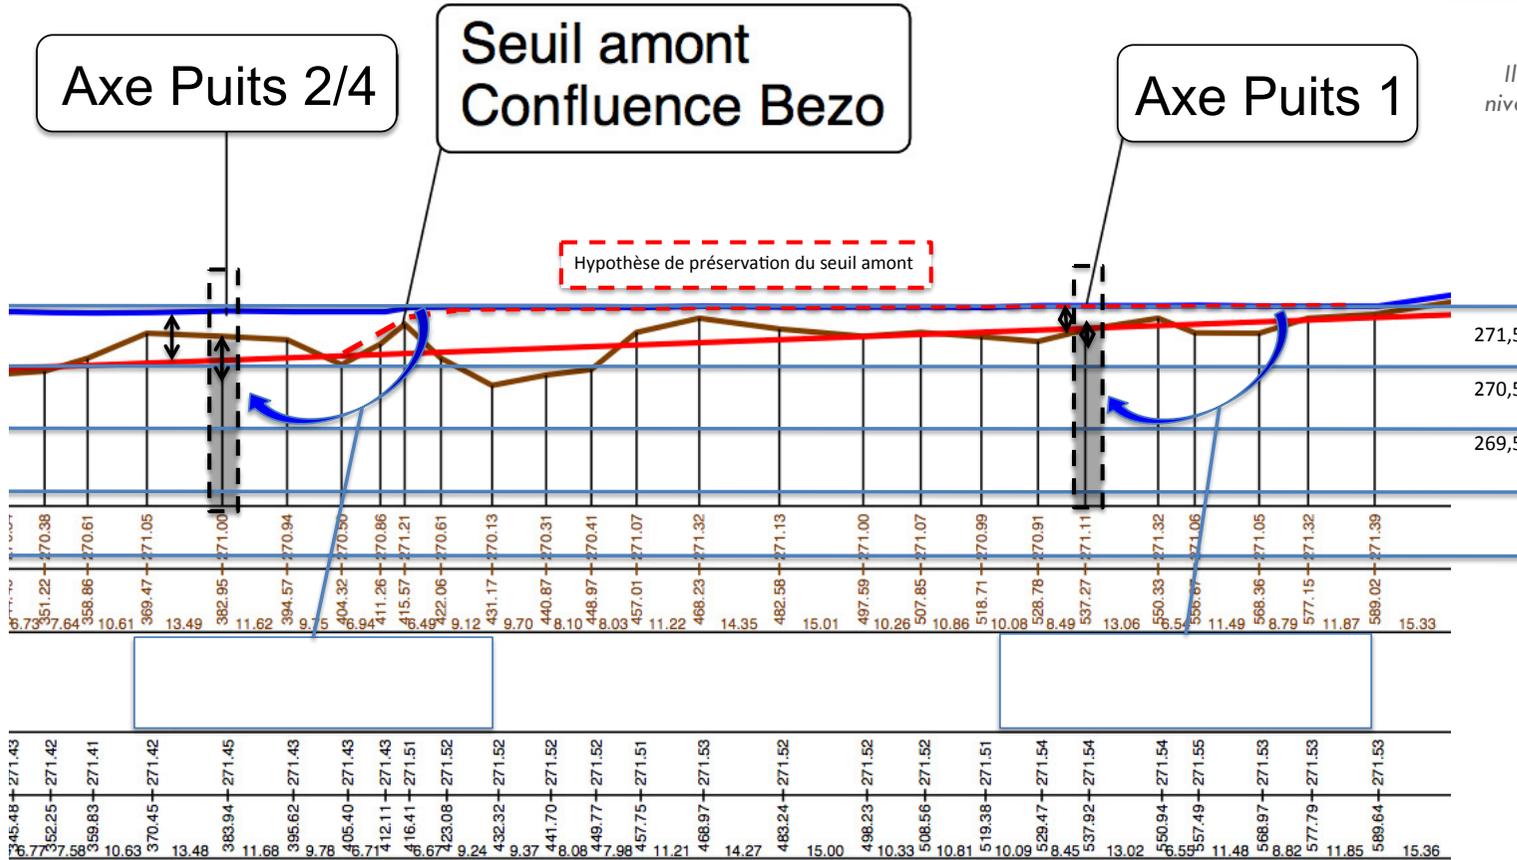
Illustration 40 : coupe schématique présentant l'influence de la suppression du seuil sur P1 et P2.  
Source : CESAME 2020

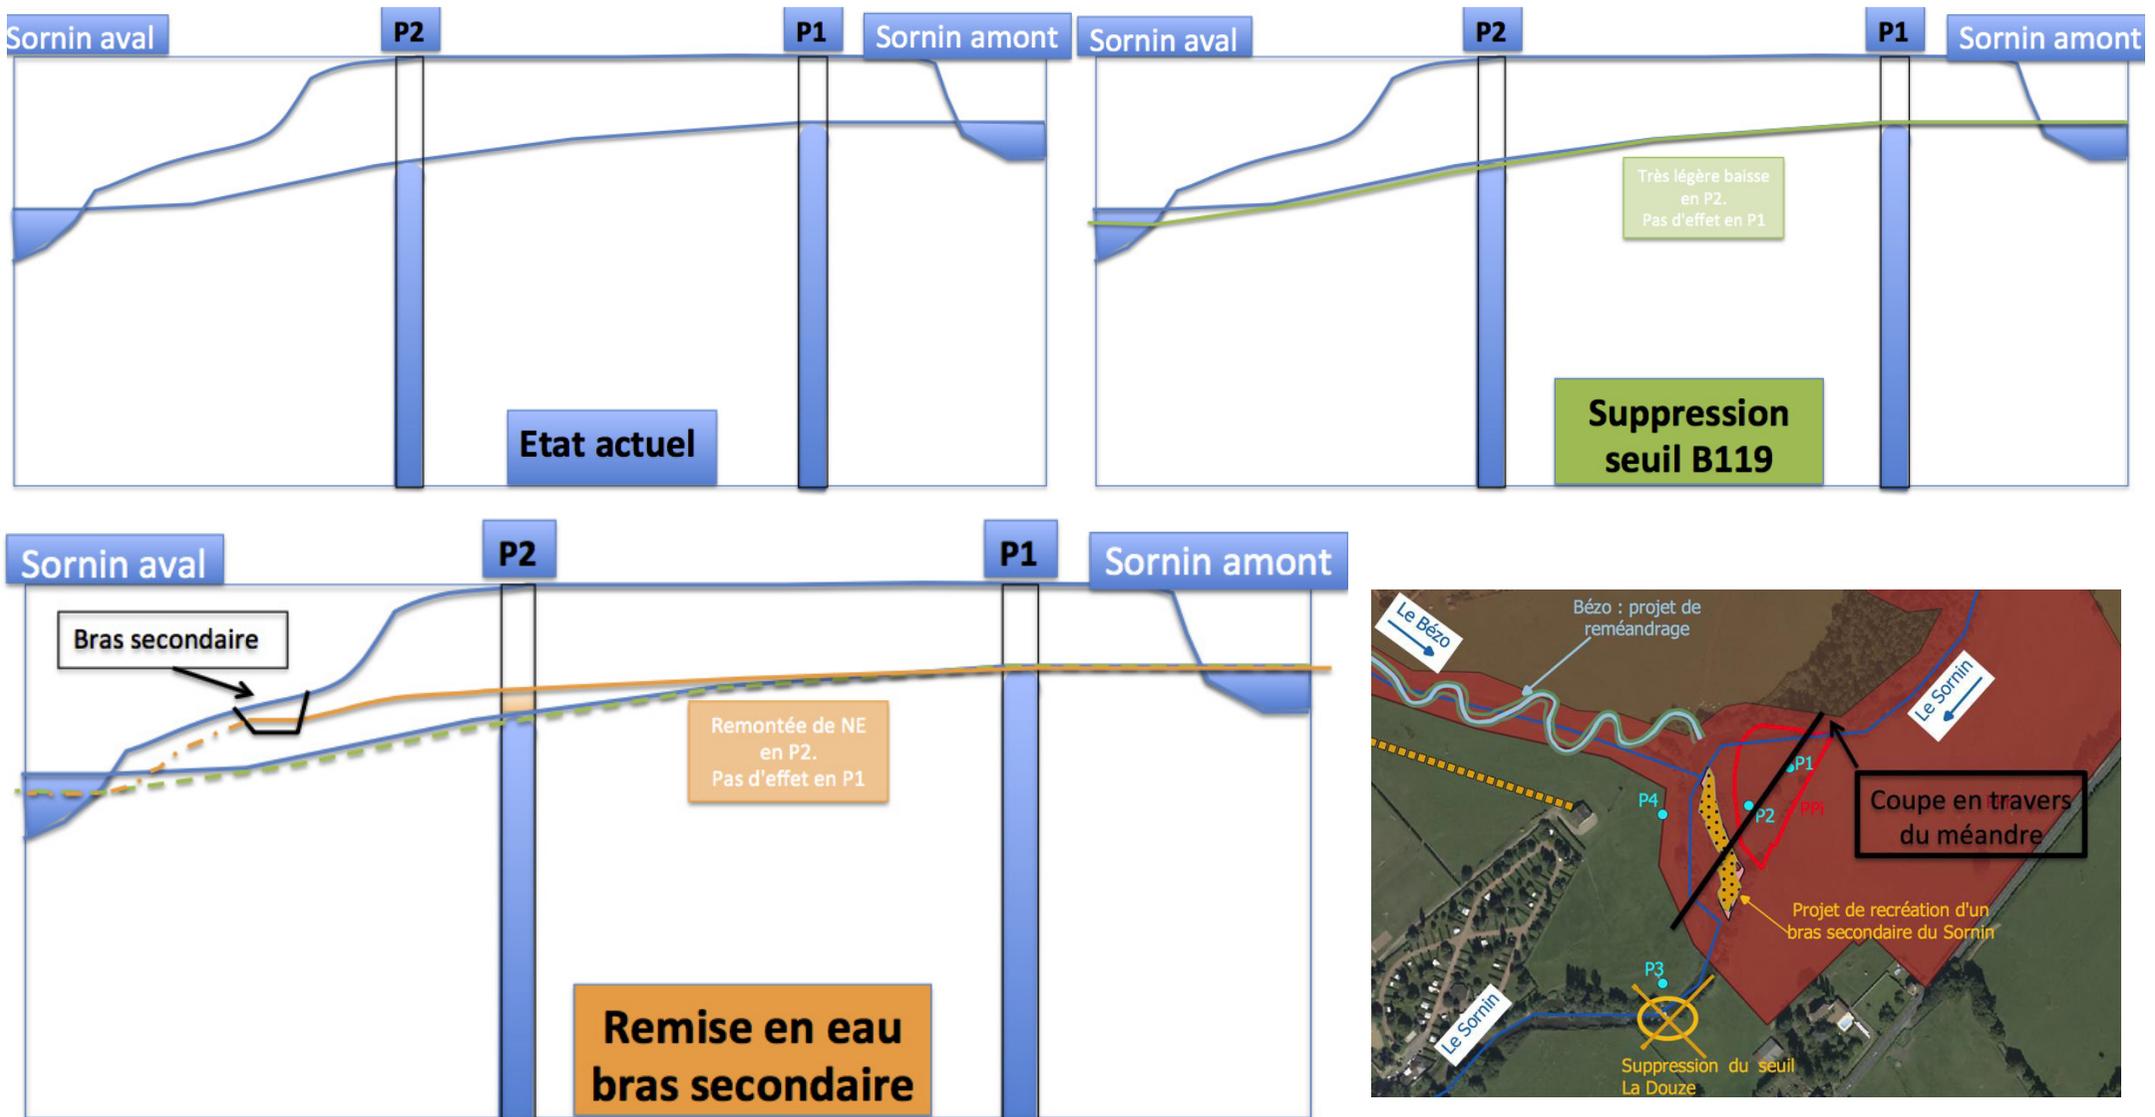
Illustration 41 : coupe schématique présentant l'influence de la suppression du seuil puis de la remise en eau du bras secondaire sur P1 et P2.

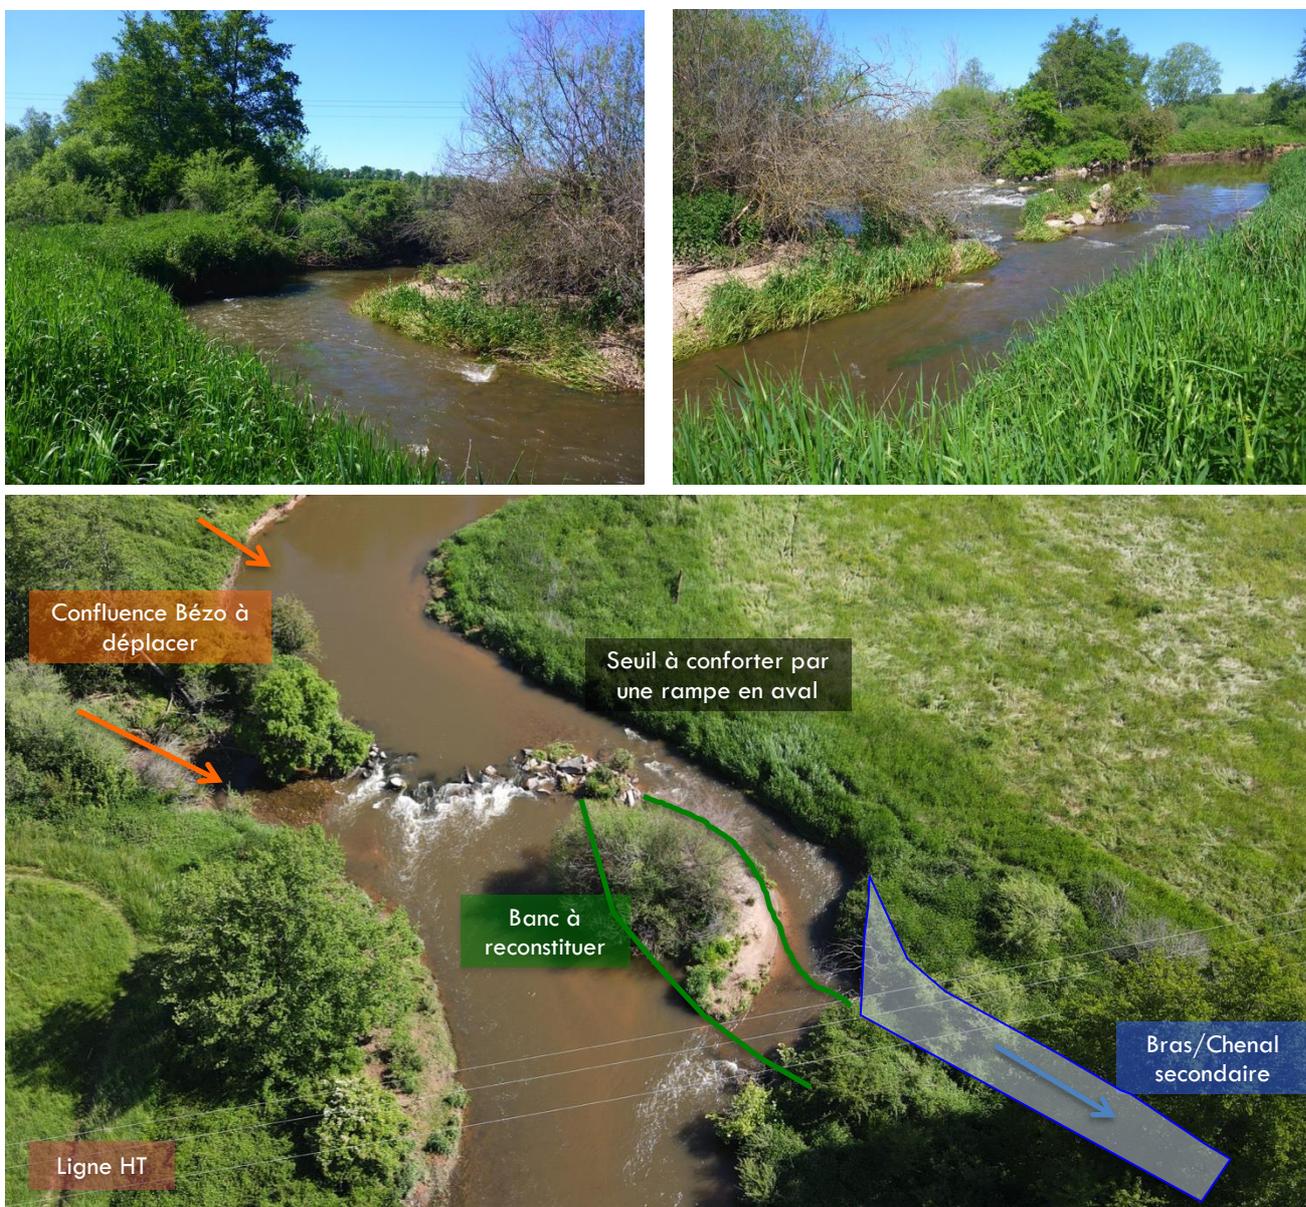
Illustration 43 : Vestige du départ de l'ancien bras avant retour immédiat au Sornin.  
Source : Photos CESAME – Prise de vue drone SYMISOA.

Le départ de l'ancien bras est aujourd'hui toujours visible sur quelques mètres. Il amorce d'ailleurs un phénomène de contournement de l'ouvrage (photo ci-dessous). Une séparation stable entre le Sornin et la bras devra être constituée dans les premiers mètres pour favoriser l'entonnement. Elle prendra la forme d'un banc en matériaux grossiers (ex. 100/300mm d'apport ou repris sur site) recouverts de matériaux fertiles sous un géotextile et un bouturage très dense visant à stabiliser durablement la structure. L'apport nécessaire en matériaux grossier est estimé à  $\approx 300$  m<sup>3</sup>.

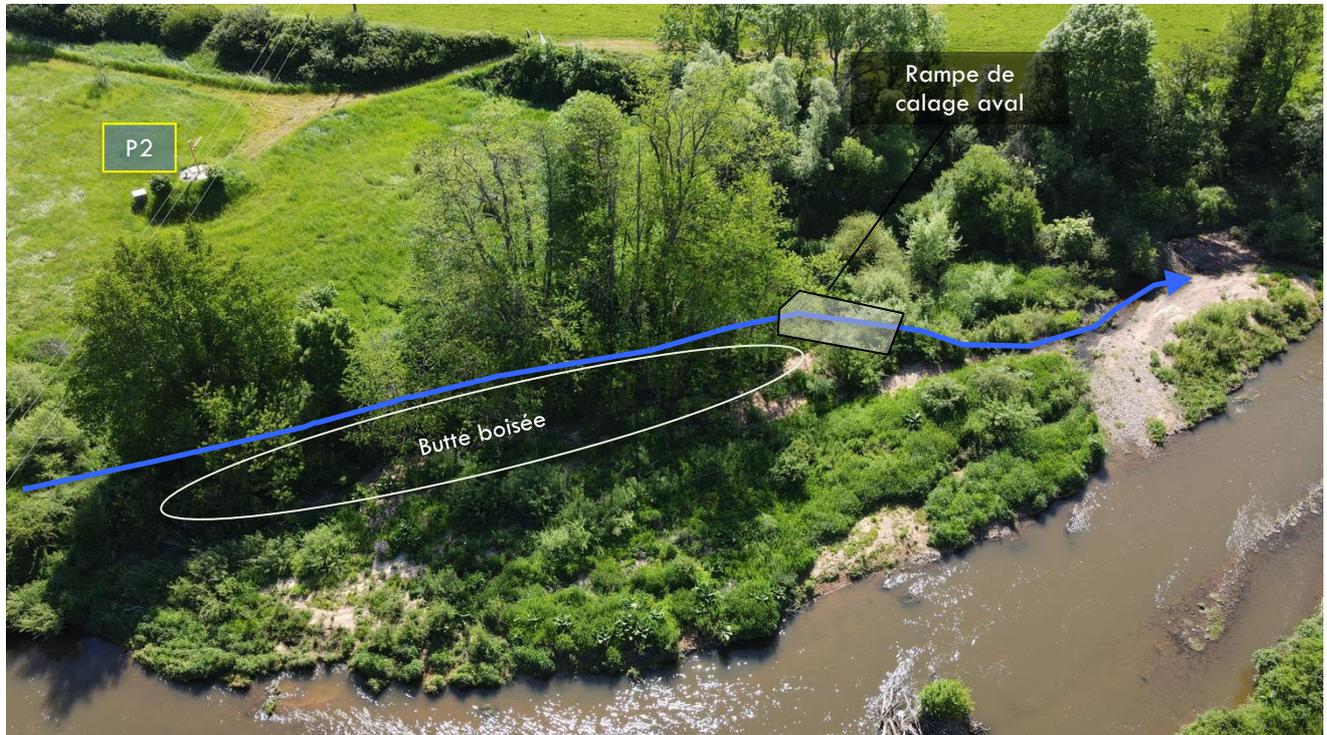
Le chenal présentera une largeur de 3 à 4 mètres avec des berges sub-verticales de l'ordre de 1 à 1,5 m pour une capacité totale de 4 m<sup>3</sup>/s. Dans un souci de limiter les emprises foncières (proximité du champ captant) et la dispersion des vitesses, le chenal sera dissymétrique avec un raccord au TN plus abrupte en rive gauche qu'en rive droite. Compte-tenu des phase de décaissement préalable liés aux matériaux contaminés par la renouée du Japon, le travail sera fera en déblai(≈280 m<sup>3</sup>)/remblai

Illustration 45 : Tracé du bras secondaire.  
Source : Prise de vue drone SYMISOA.

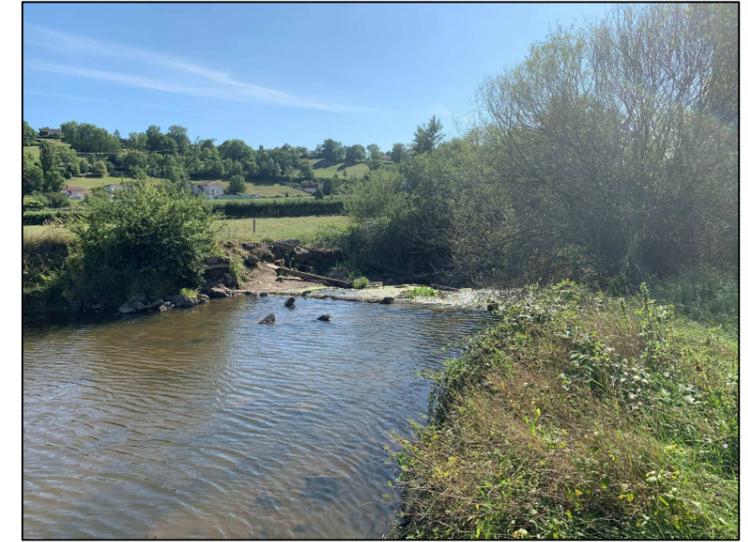
Elévation Amont SB119

Echelle : 1/100

Date de levé : 30/09/2019

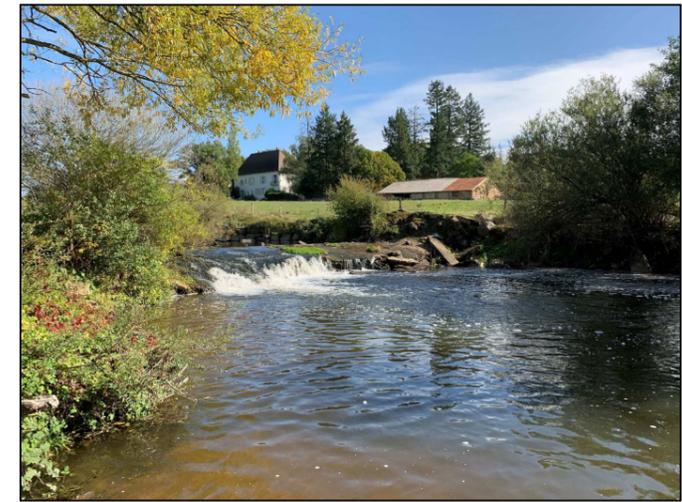
Elévation Aval SB119

Echelle : 1/100

Date de levé : 30/09/2019

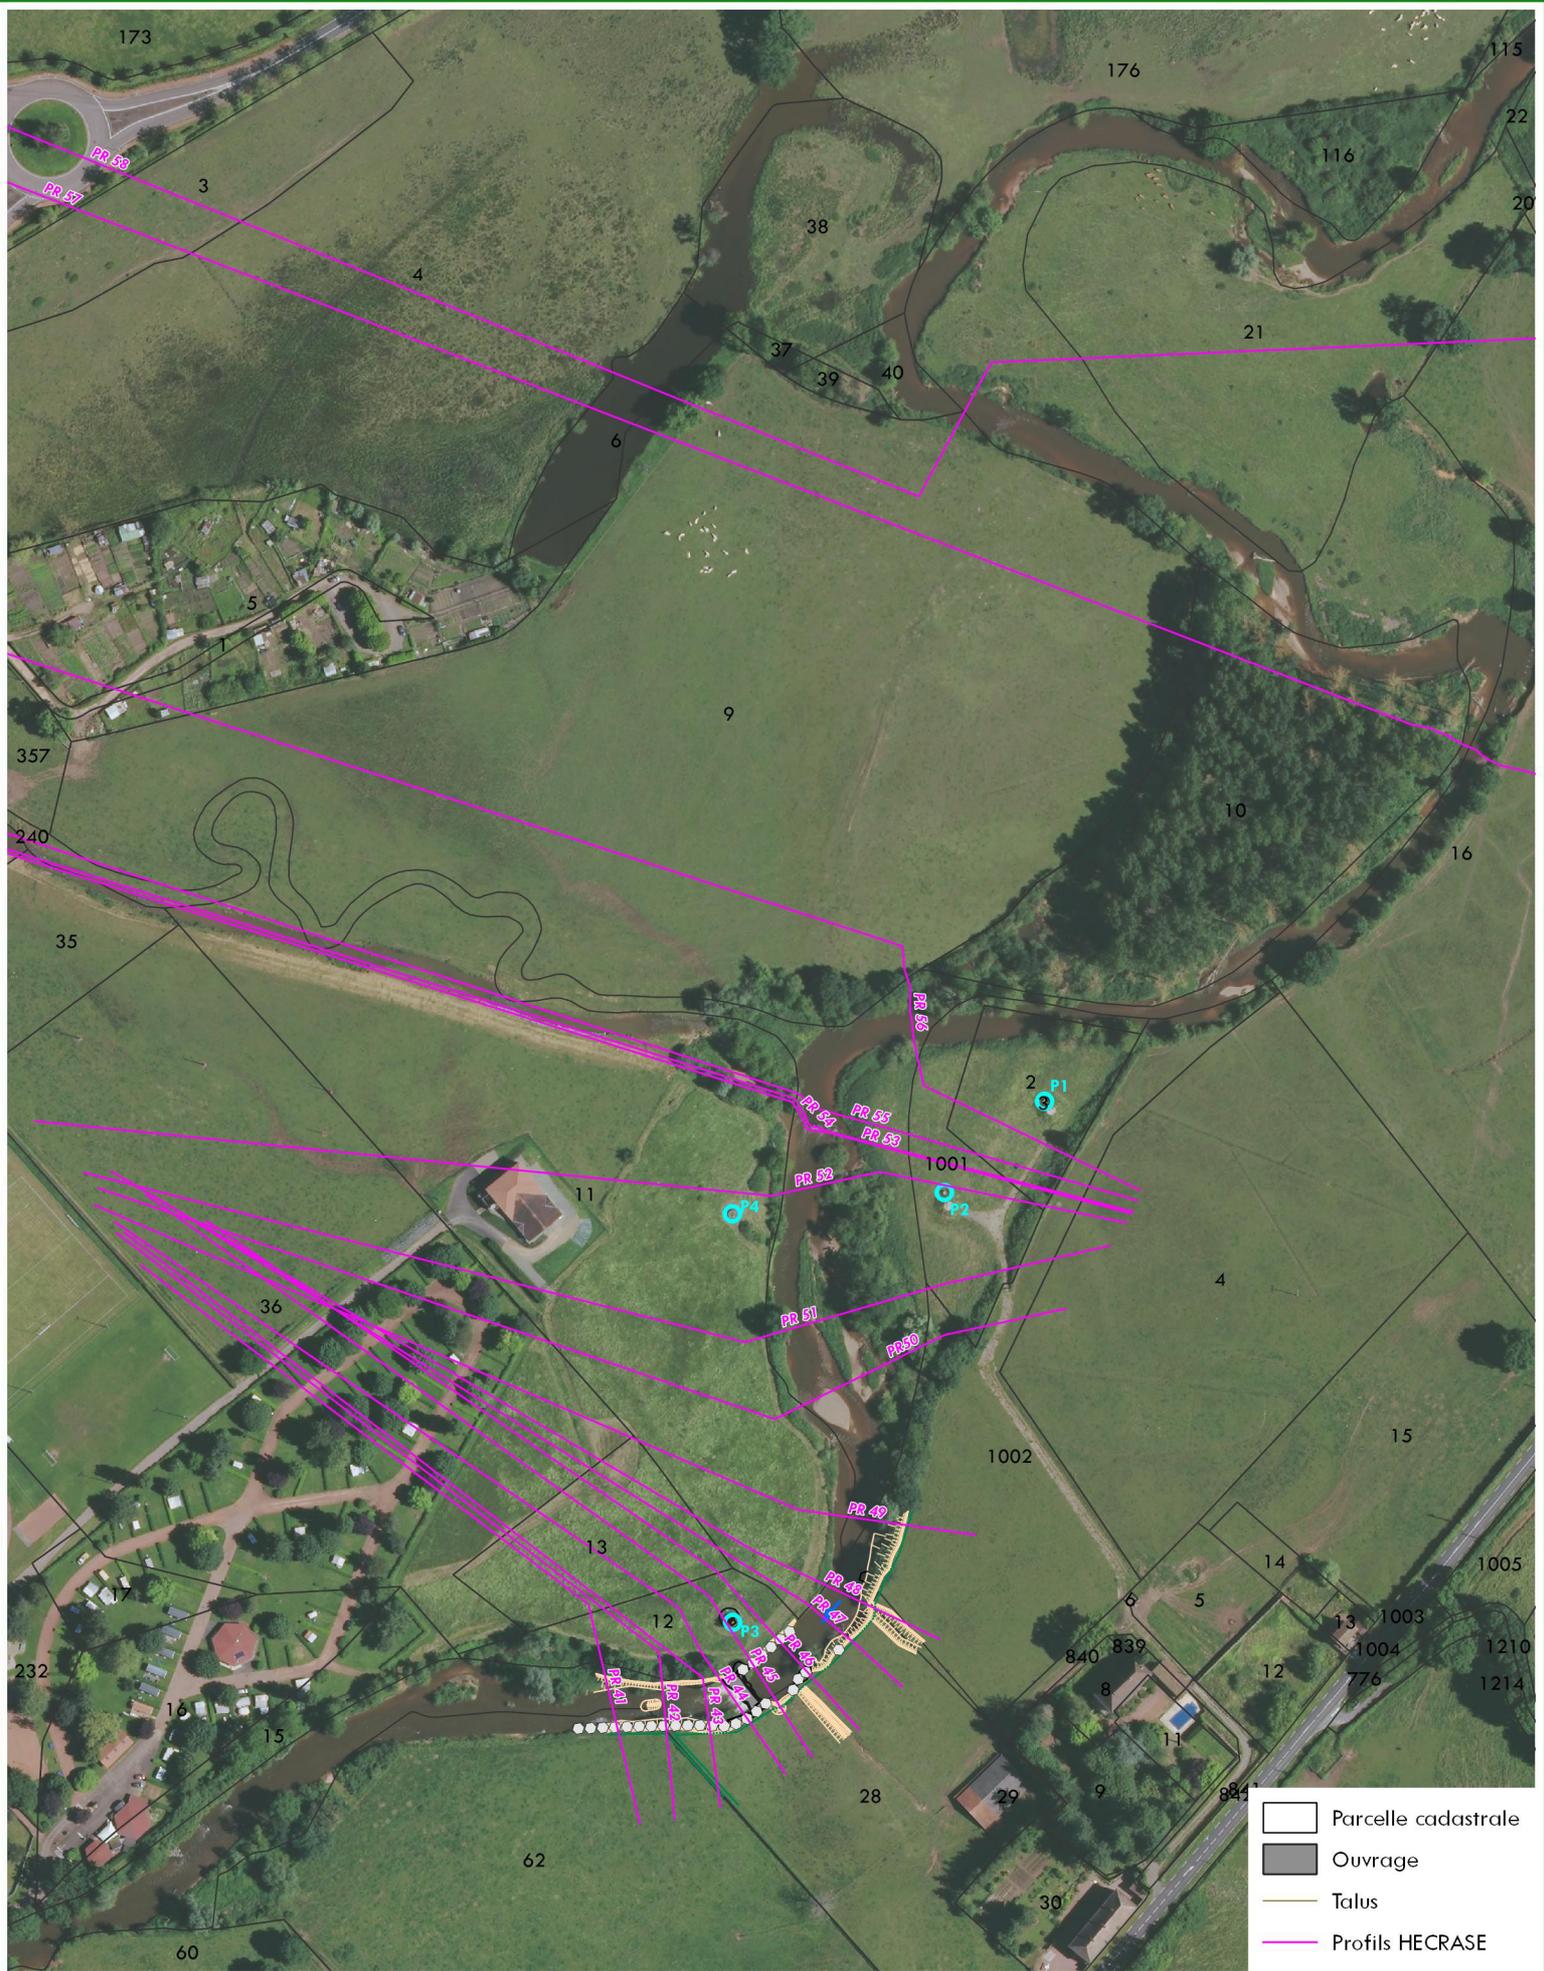
## Localisation des profils HECRAS

## ANNEXE 2 : plan d'implantation des profils utilisés pour la modélisation hydraulique et restitution du modèle HEC-RAS
