### EXTENSION DE L'ISDND DE DANNES (62)

### DOSSIER DE CONFORMITE

| <b>Intitulé</b> | : | <b>EXTENSION DE L'ISDND DE DANNES</b> |
| <b>Numéro projet</b> | : | <b>G0431P02T01</b> |

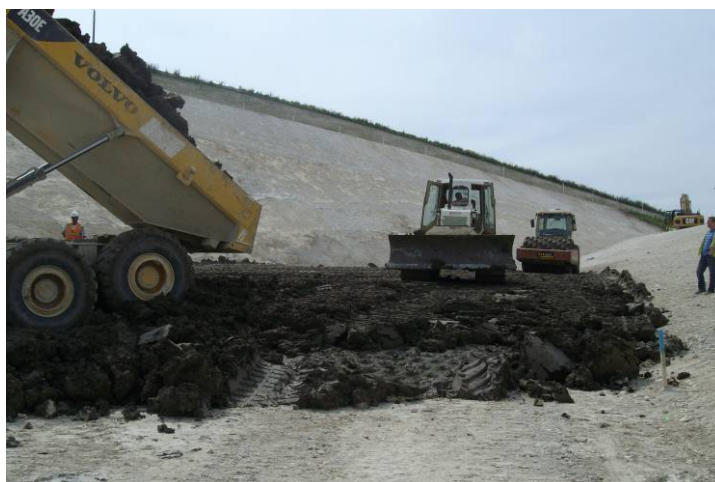
l'objet d'une planche d'essais prouvant leur compatibilité aux objectifs réglementaires en termes de perméabilité (Cf. Annexe 6).

**Figure 1 : photo de la réalisation de la planche d'essai**

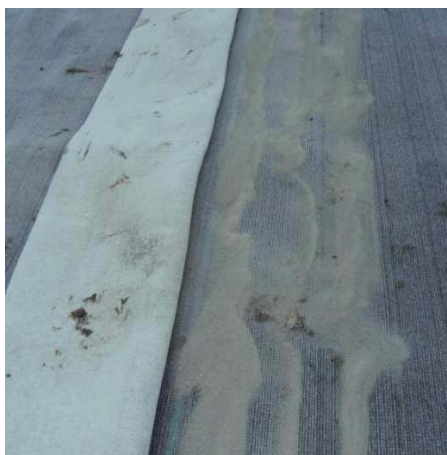
Les lès sont posés selon un recouvrement variable :

- 95 cm pour le talus nord des sous-casiers,
- 60 cm pour les autres talus,
- 40 cm pour le fond.

**Figure 2 : photo du recouvrement des lès de GSB**

Ces recouvrements sont réalisés par au moins 3 cordons de poudre de bentonite régulièrement espacés. Pour assurer l'étanchéité entre deux lès de GSB un apport de poudre de bentonite a été réalisé sur le recouvrement à raison de 500 g/ml (Cf. Annexe 14).

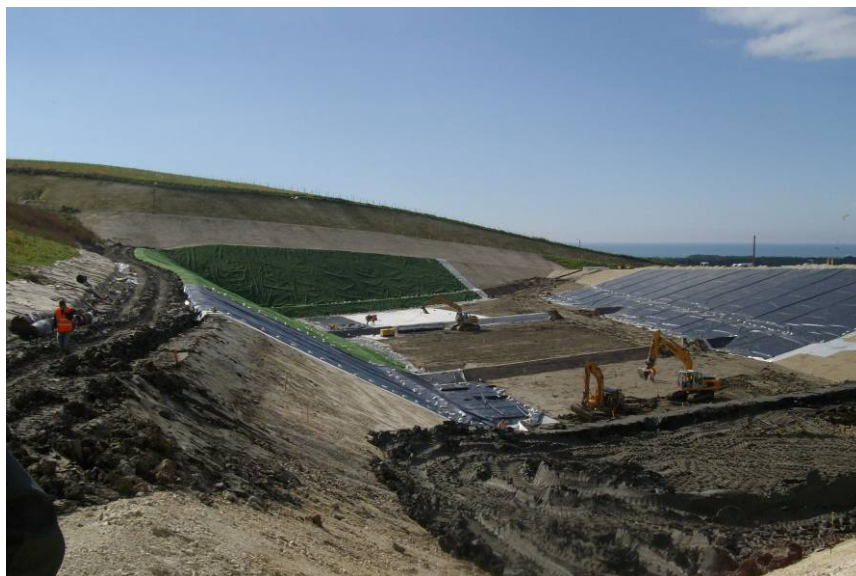
**Figure 3 : photo de la mise en œuvre de la barrière active (géosynthétiques)**

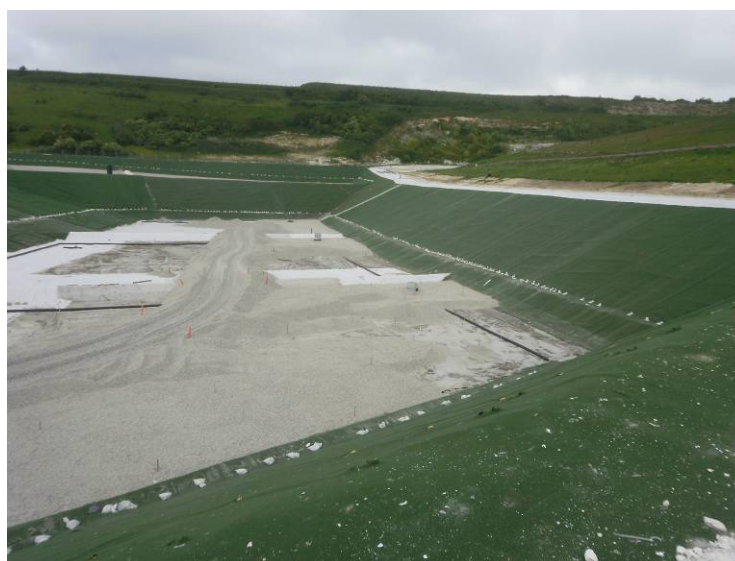
**Figure 4 : photo de la mise en œuvre de la barrière active (massif drainant de 50 cm d'épaisseur et drains PEHD)**
