RAPPORT DE RESTAURATION 2022

Tableau : « Saint Blaise ».

Commune : Rochefort Samson. Drôme.

Edifice : Eglise.

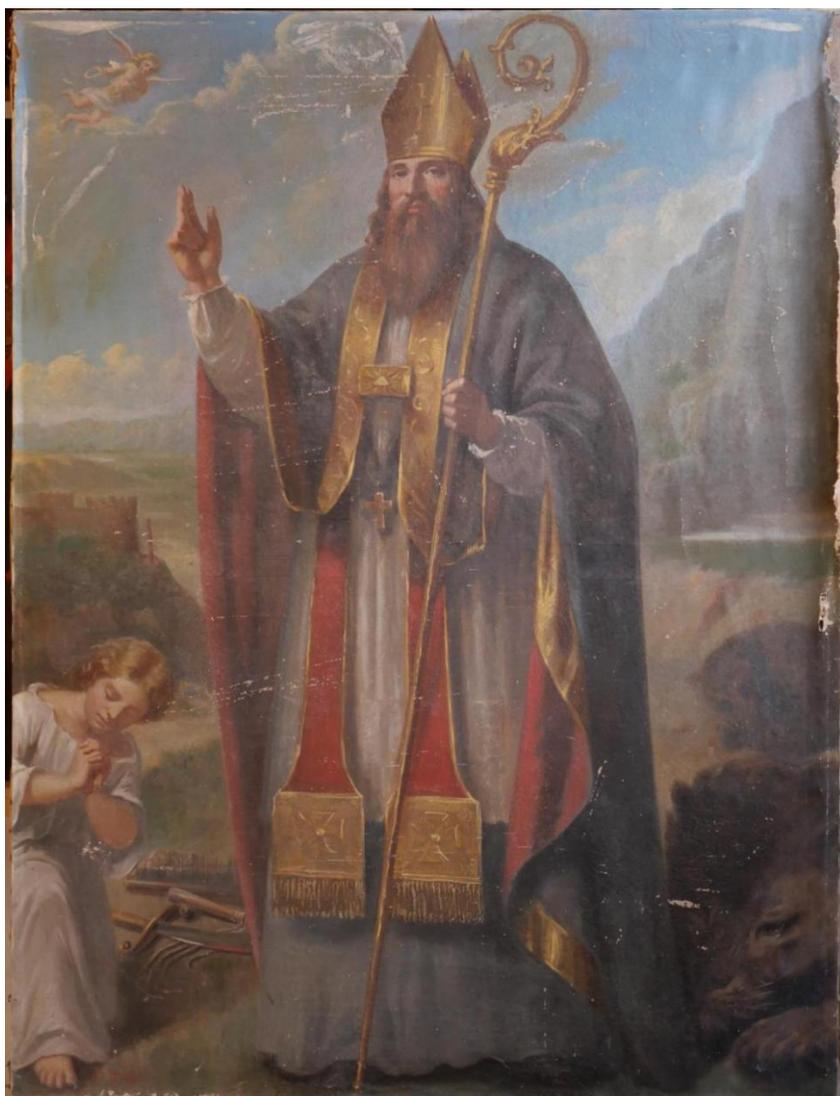
La préparation et la couche picturale présentent des signes de faiblesse. Nous pouvons constater une très mauvaise adhérence entre les différentes strates, due à la présence d'humidité dans l'édifice, aux importantes déformations du support toile et au vieillissement naturel de l'œuvre.

L'écaillage et le soulèvement généralisé de la couche picturale et de la préparation de son support toile, ont provoqué de nombreux petits manques de couche colorée sur toute la surface de l'œuvre.

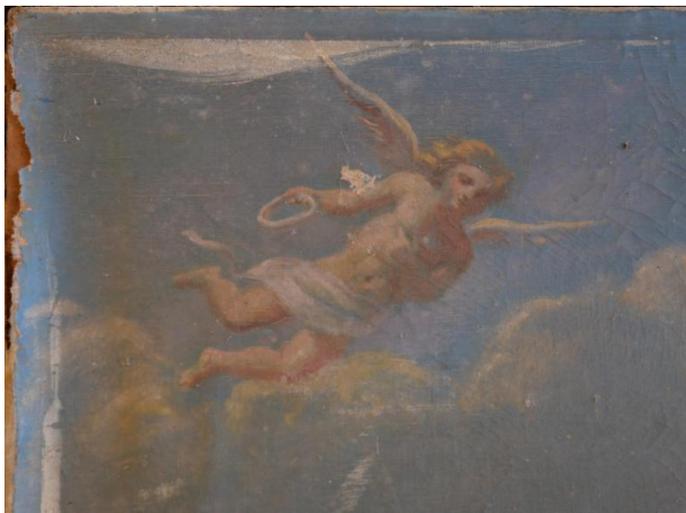
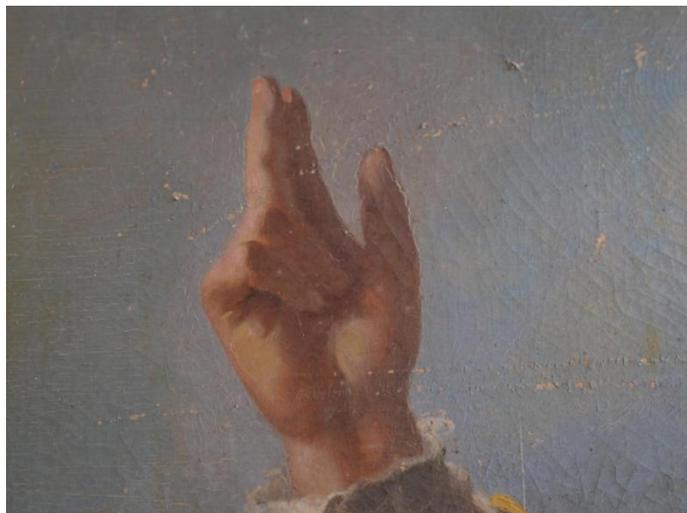
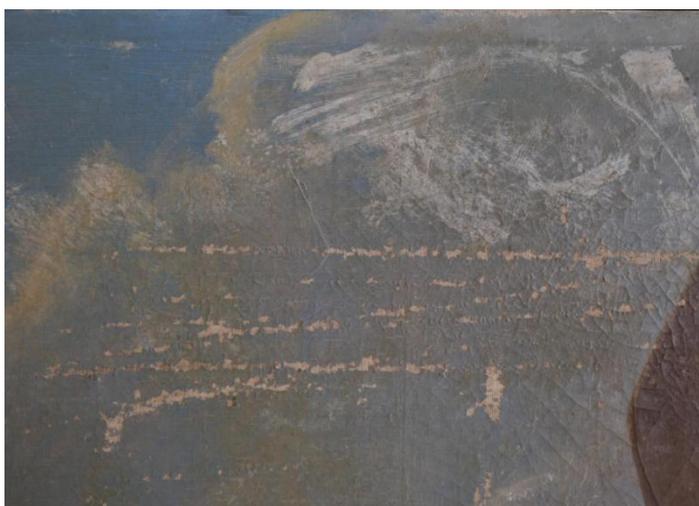
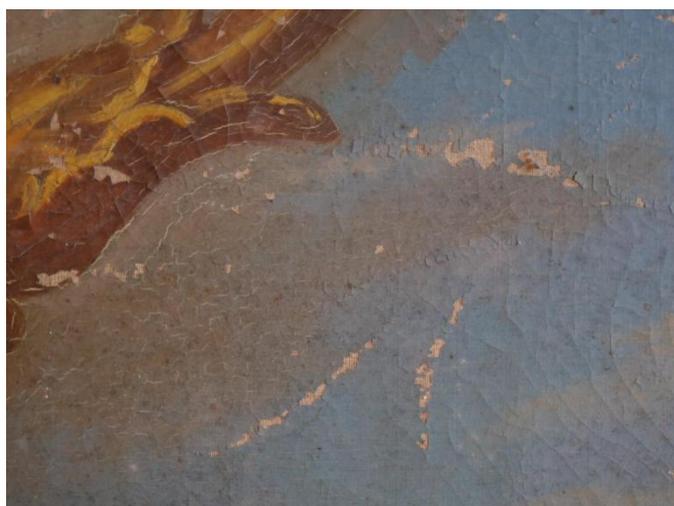
Détails : Écaillages en tuile, usures, soulèvements et petits manques de couche picturale situés dans le ciel.

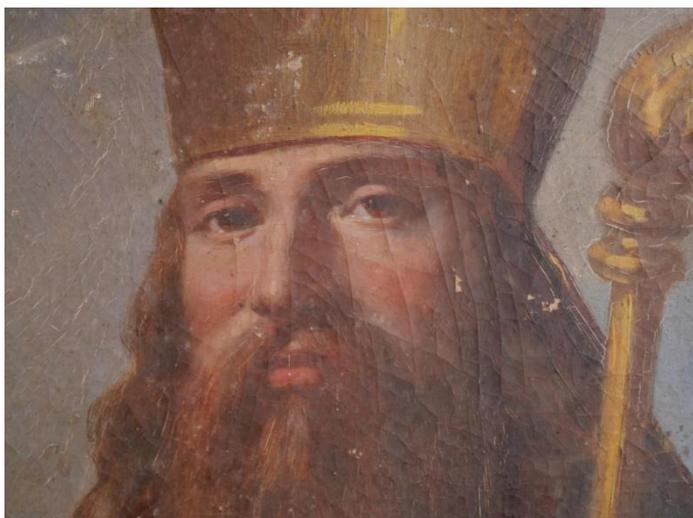
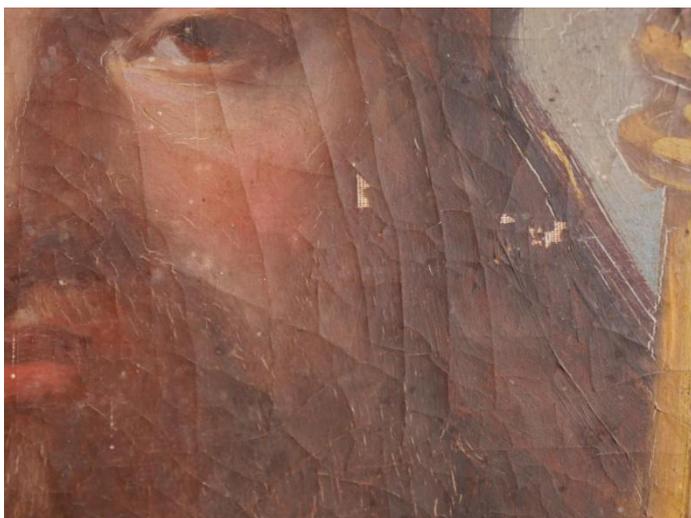
Détails : Manques et soulèvements de couche picturale au niveau au niveau du visage de Saint Blaise.

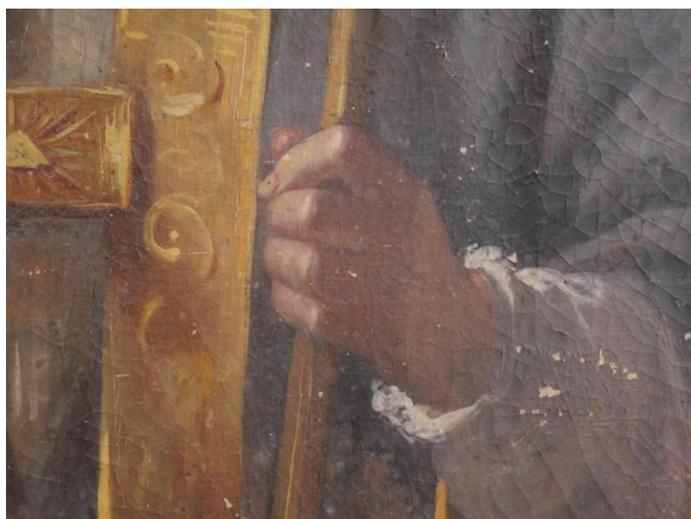
Détails : Manques et soulèvements de couche picturale au niveau au niveau du vêtement de Saint Blaise.

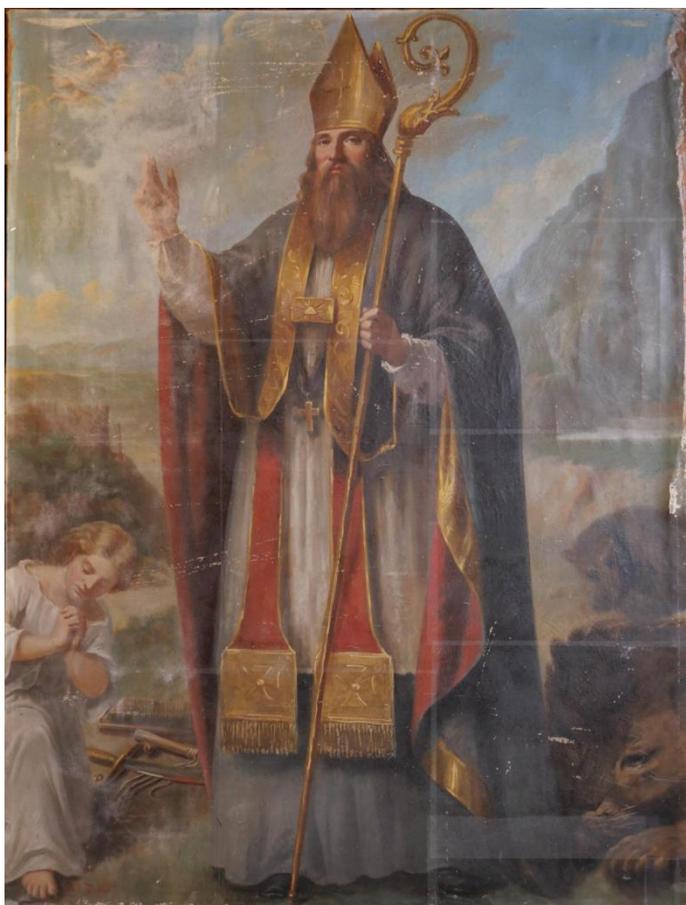
Papier de protection en cours de séchage.

La pose d'un papier de protection (papier Boloré) , à l'aide de Tylose (Méthyldhydroéthylcellulose) dosée à 0,7% dans de l'eau déminéralisée a été effectuée sur toute la surface de l'œuvre.

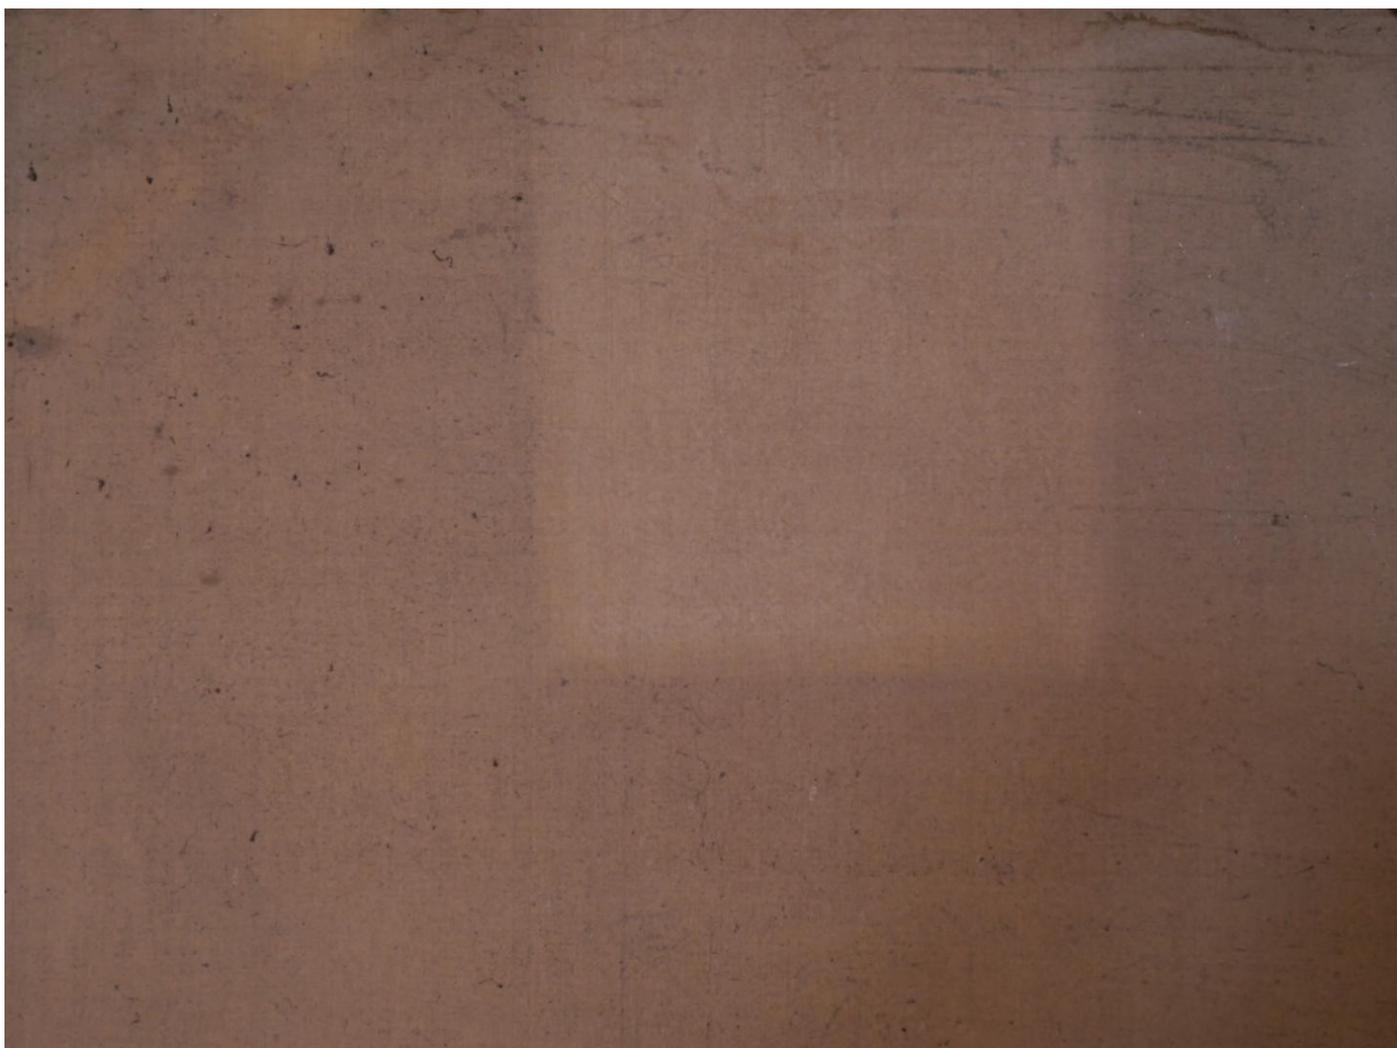
Revers de la toile en cours de nettoyage.

Puis un nettoyage du revers de la toile de lin a été effectué à l'aide d'une aspiration indirecte contrôlée associée à un broissage au spalter. Certaines particules de poussière incrustées dans la toile sont enlevées de manière mécanique au scalpel puis sont aspirées. Un gommage est ensuite réalisé sur toute la surface du revers avec un mélange de poudre de latex tendre et dur, cette poudre est ensuite broyée et aspirée.

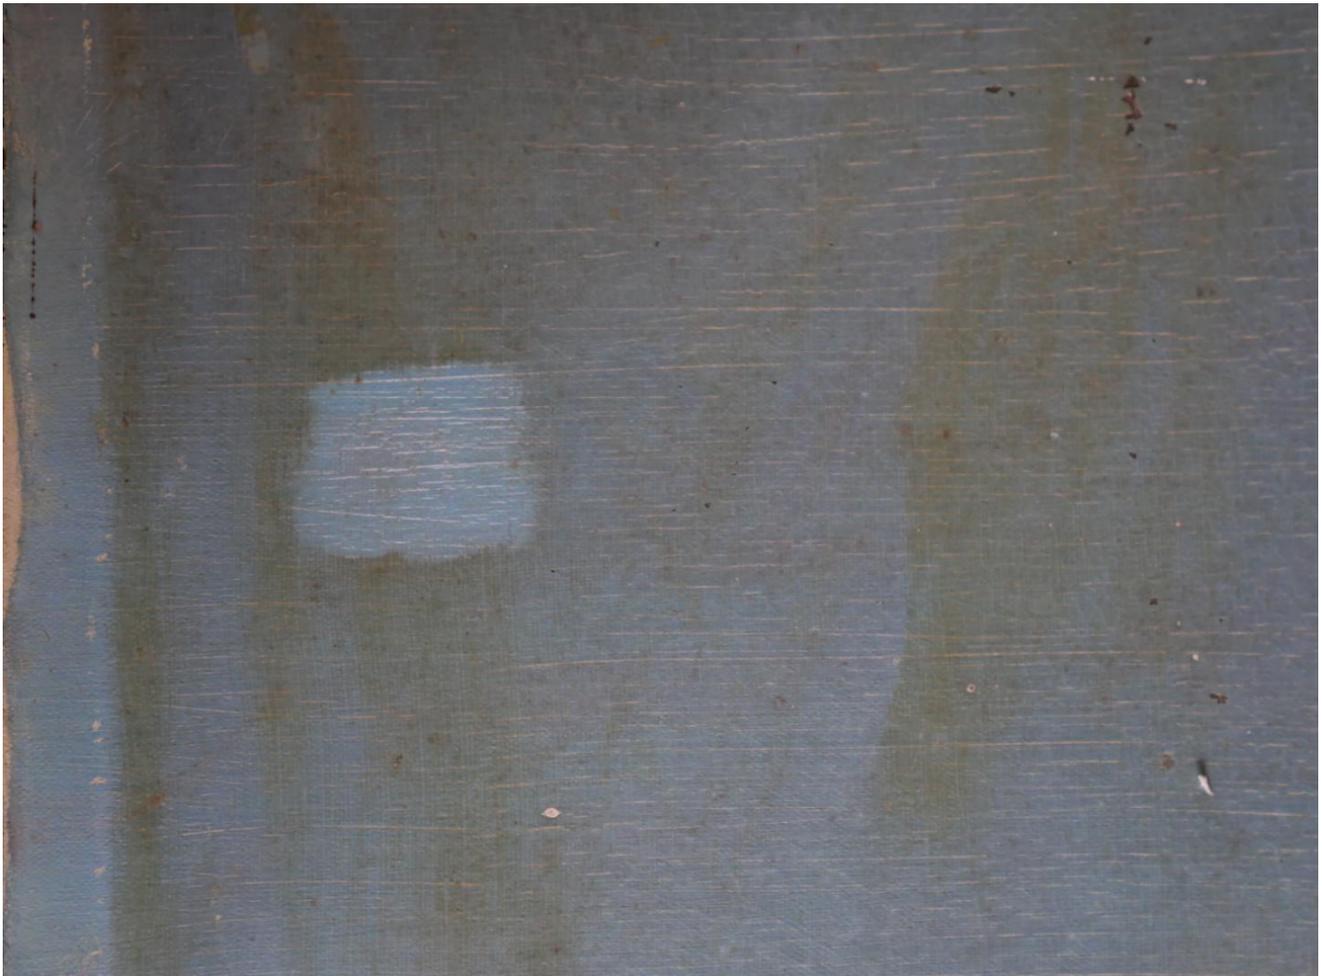
Détail : essai d'allègement du vernis dans le ciel.

Le mélange Isopropanol 50% + isooctane 50% a été d'une bonne efficacité dans la plupart des zones et il ne solubilisait pas la couche picturale originale. L'allègement de la couche de vernis a été effectué par petite zone afin d'éviter tout risque de mauvaise réaction, avec un pigment plus fragile qu'un autre. J'ai dû gratter certaines parties au scalpel surtout dans le fond des craquelures. Cette méthode a été effectuée sous lunette loupe.

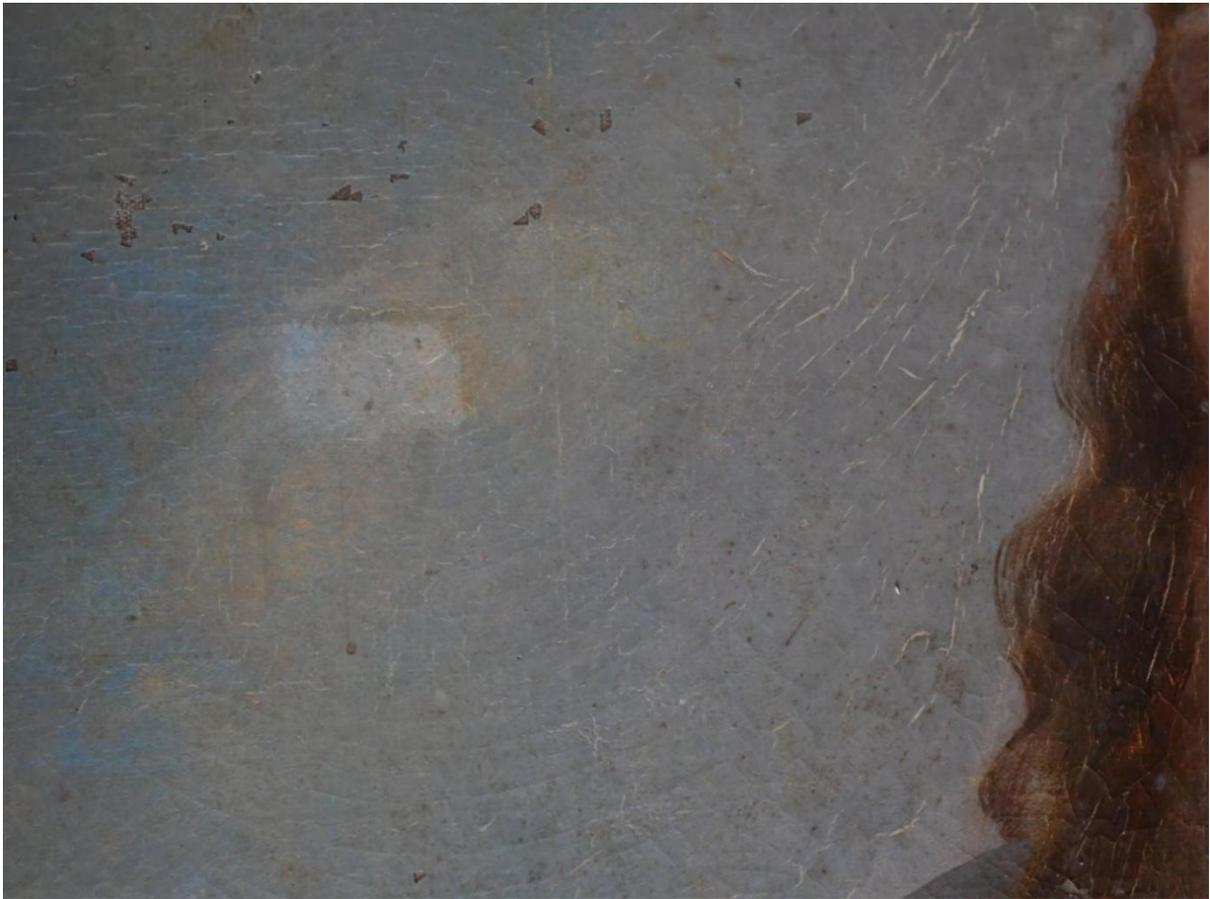
Détail : essai d'allègement du vernis dans le ciel.

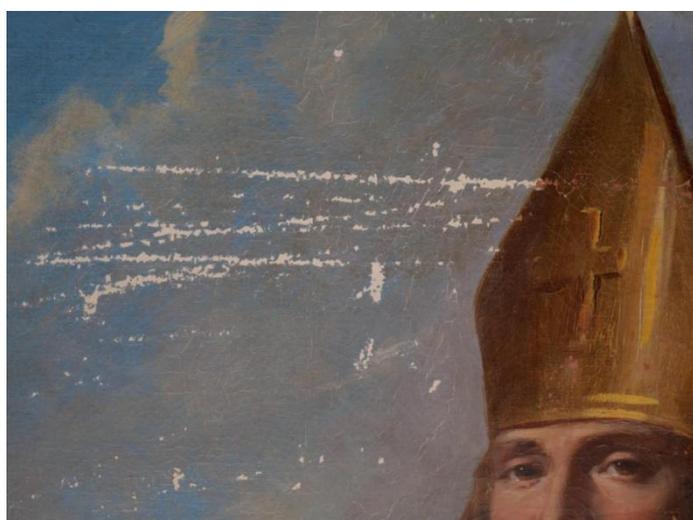
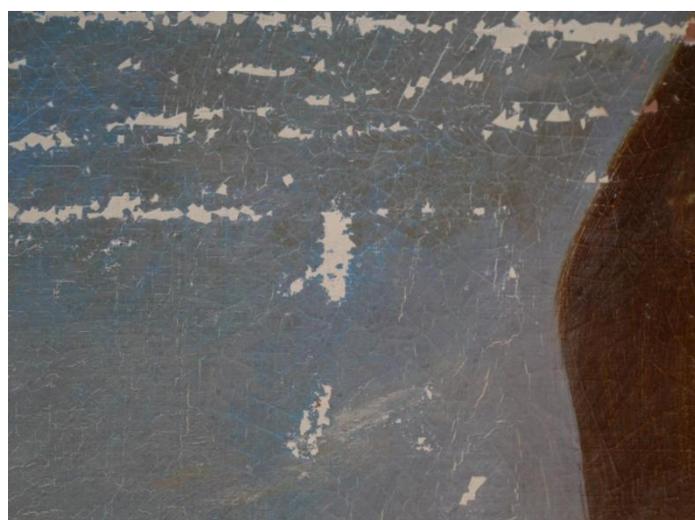
Détails : Partie supérieure de l'œuvre. Lacunes mastiquées.

Les lacunes de couche picturale ont été ensuite comblées à l'aide de mastic Modostuc de teinte ivoire ou ocre rouge. Les mastics une fois secs ont été ragrés afin de les mettre à niveau de la couche picturale. Cette opération est réalisée à l'aide de cotons-tiges humidifiés. Puis ils ont été sculptés pour retrouver le plus possible, la structure originale.

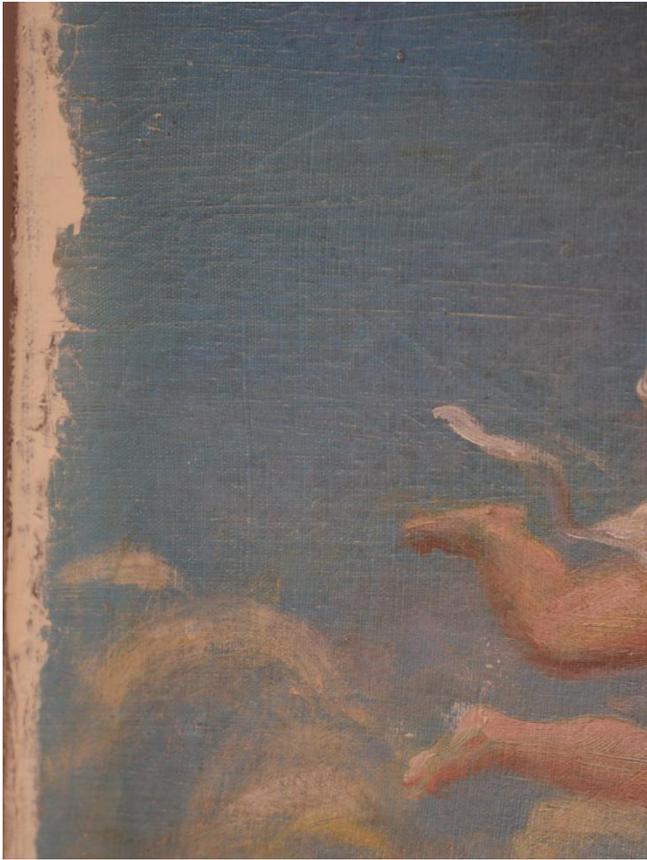
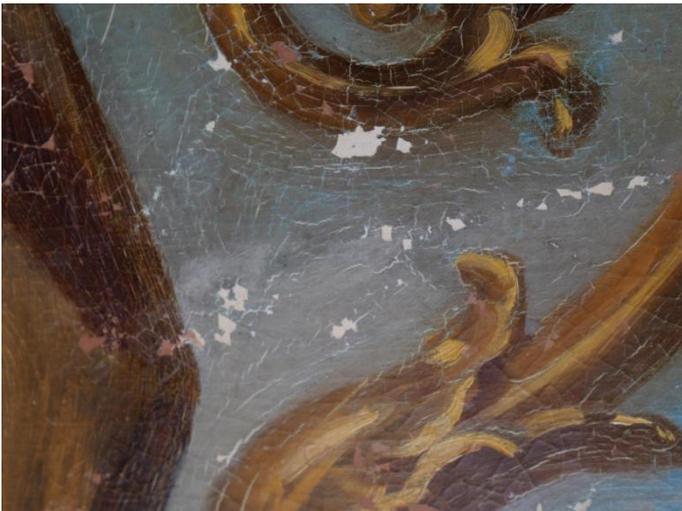
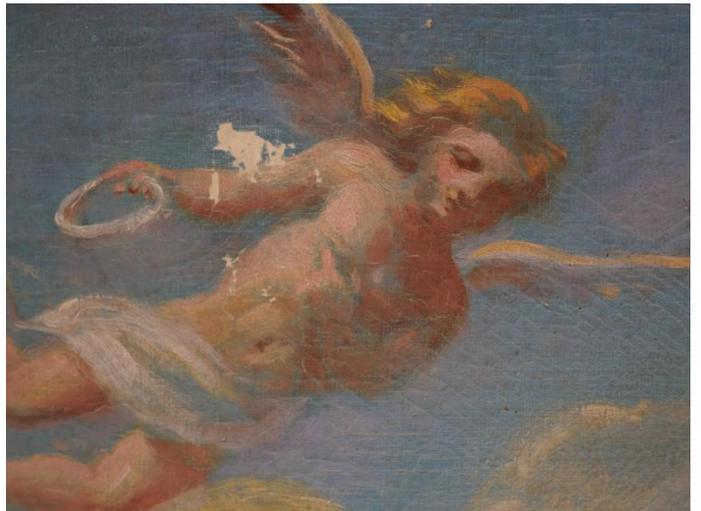
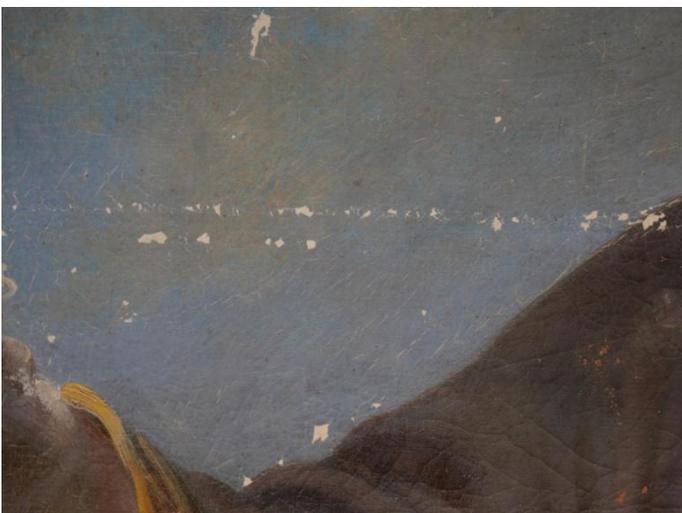
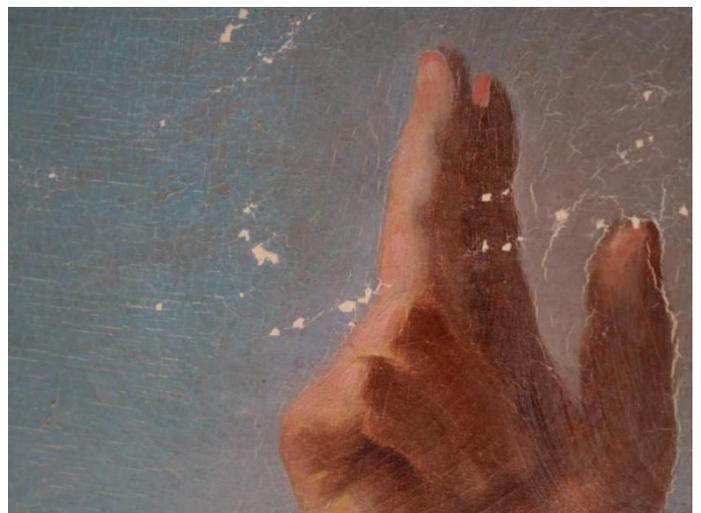
Détails : Partie supérieure de l'œuvre. Lacunes mastiquées.

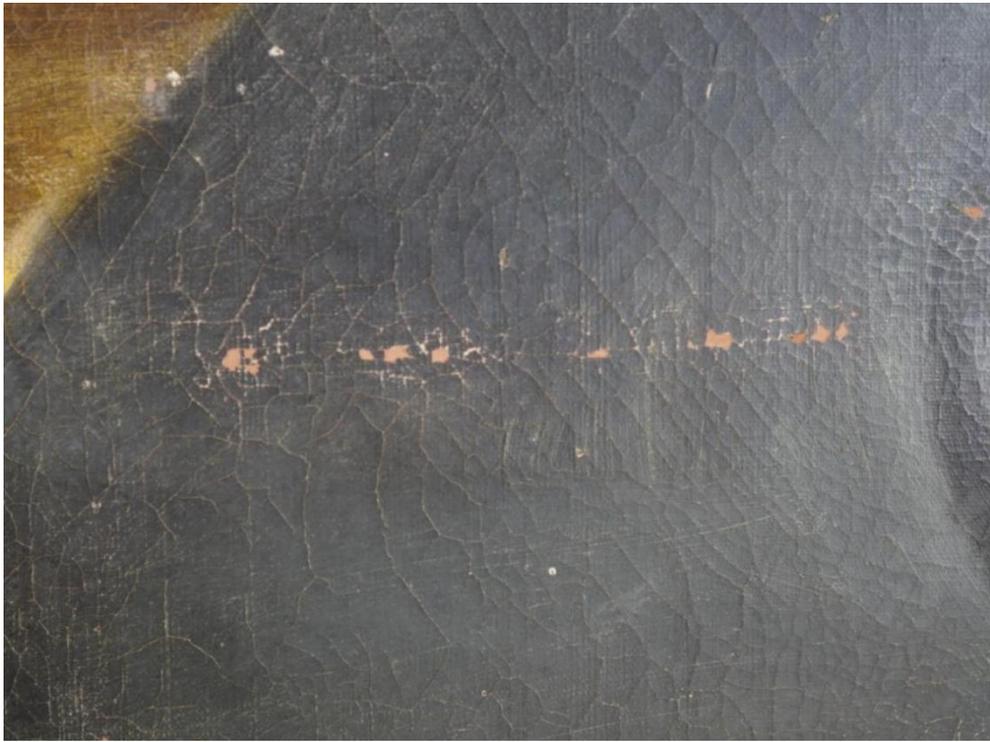
Détail : Partie médiane de l'œuvre. Lacunes mastiquées.

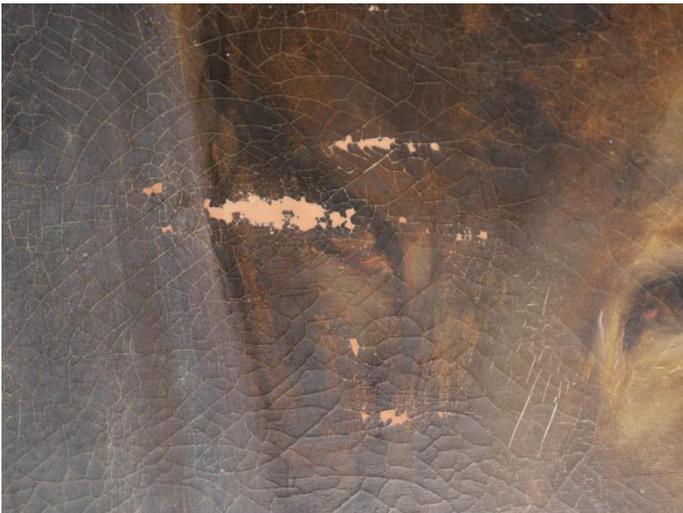
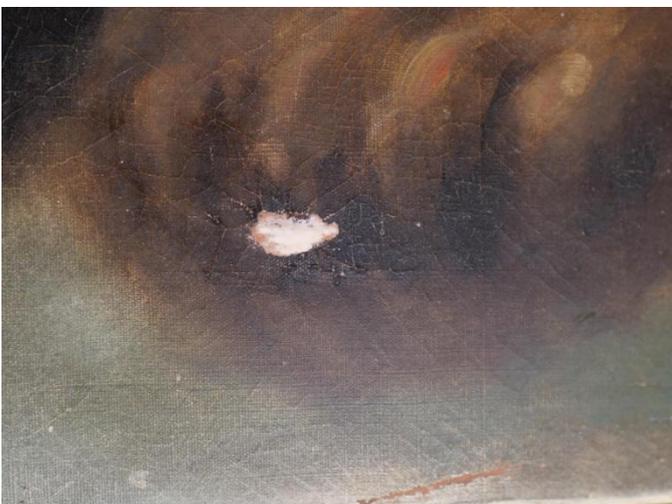
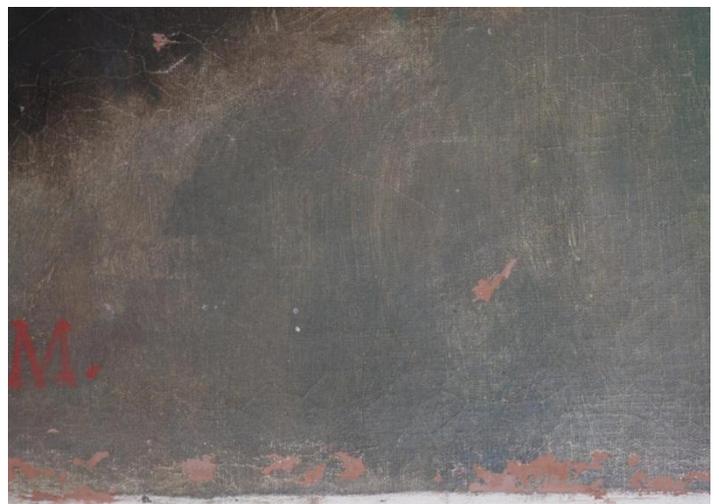
Détails : Partie inférieure de l'œuvre. Lacunes mastiquées.

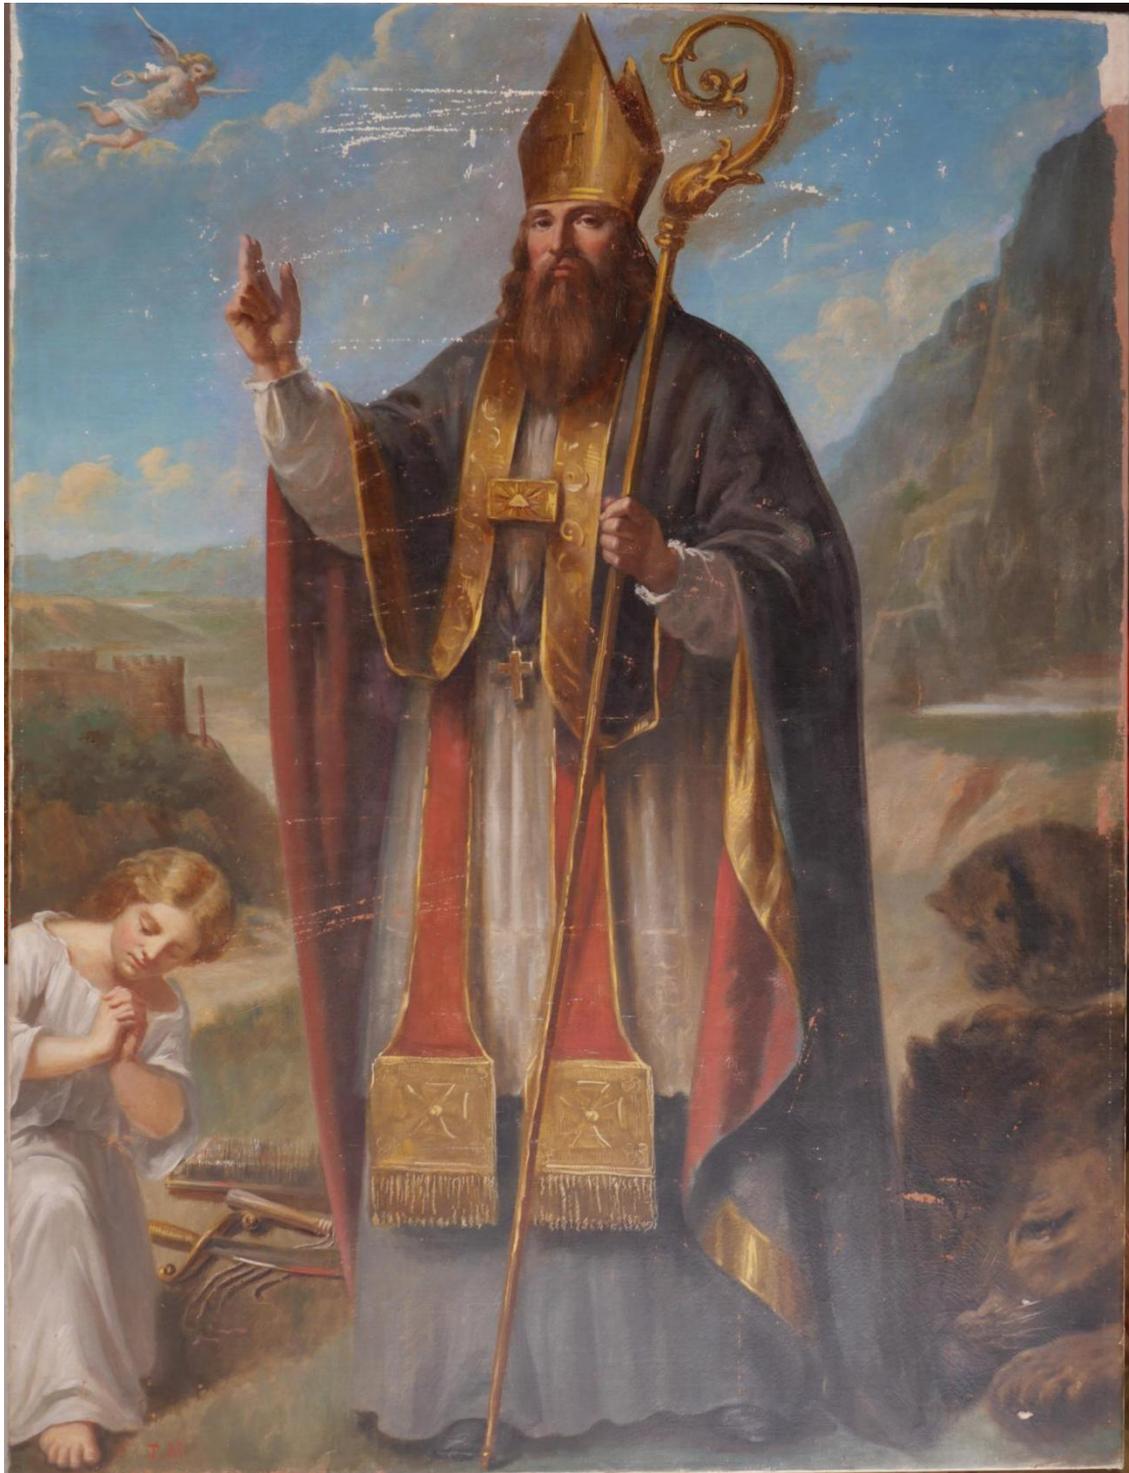
Le tableau a été rentoilé, nettoyé et mastiqué.

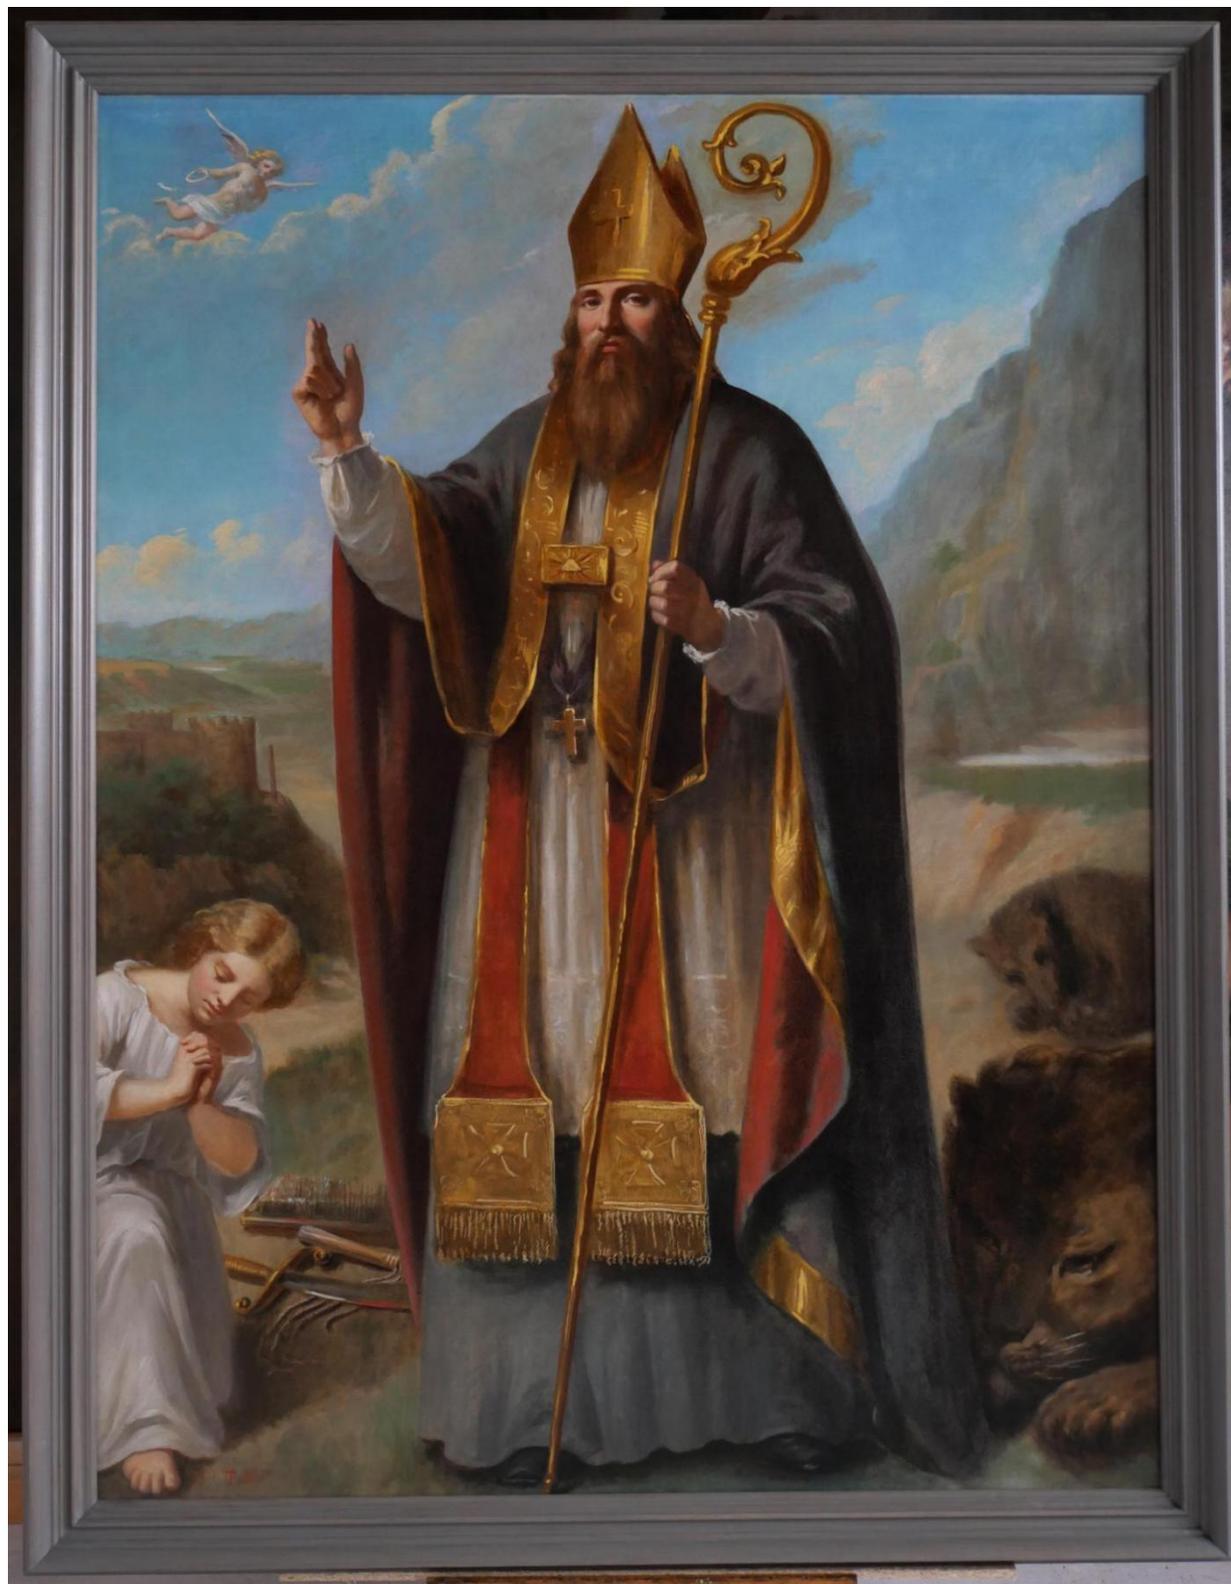
Tableau avec son nouveau cadre, après restauration.

Le tableau n'avait plus de cadre. En accord avec la conservation départementale et l'association Rochefort patrimoine, il a été décidé de fournir un nouveau cadre en bois mouluré (moultures de 10cm). Le cadre a été réalisé en hêtre par Monsieur Romain Magand ébéniste, restaurateur à Bouvières (Drôme). La couleur a été choisie en concertation avec l'association Rochefort patrimoine et la conservation départementale.
